## 新竹縣政府工程查核代表照片表

拍攝日期：112.06.19

工程名稱：竹北市公 29 公園博愛風雨球場新建工程

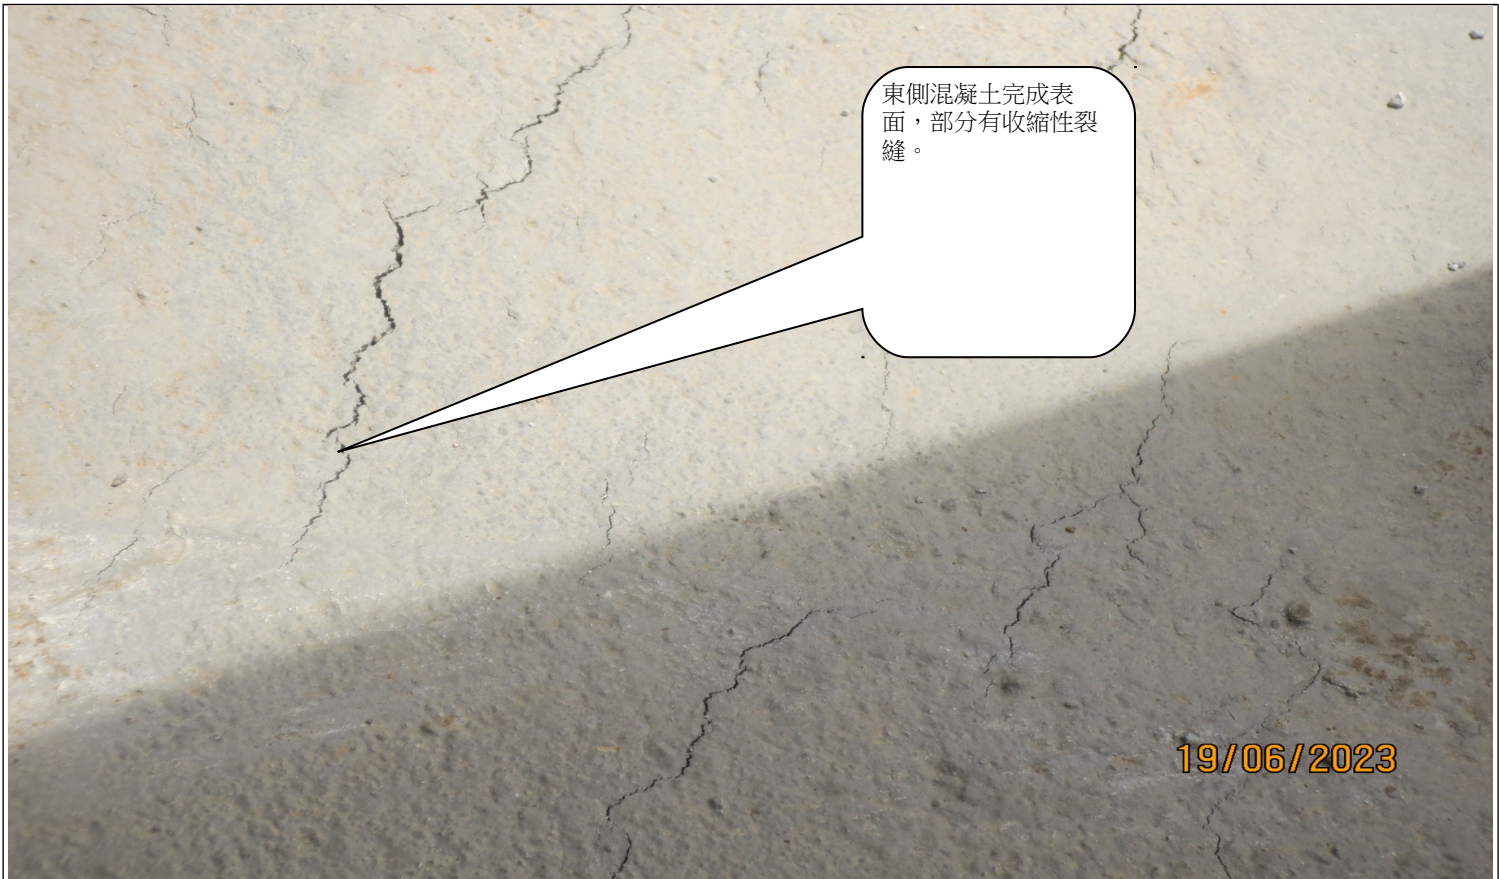
東側混凝土完成表面，部分有收縮性裂縫。

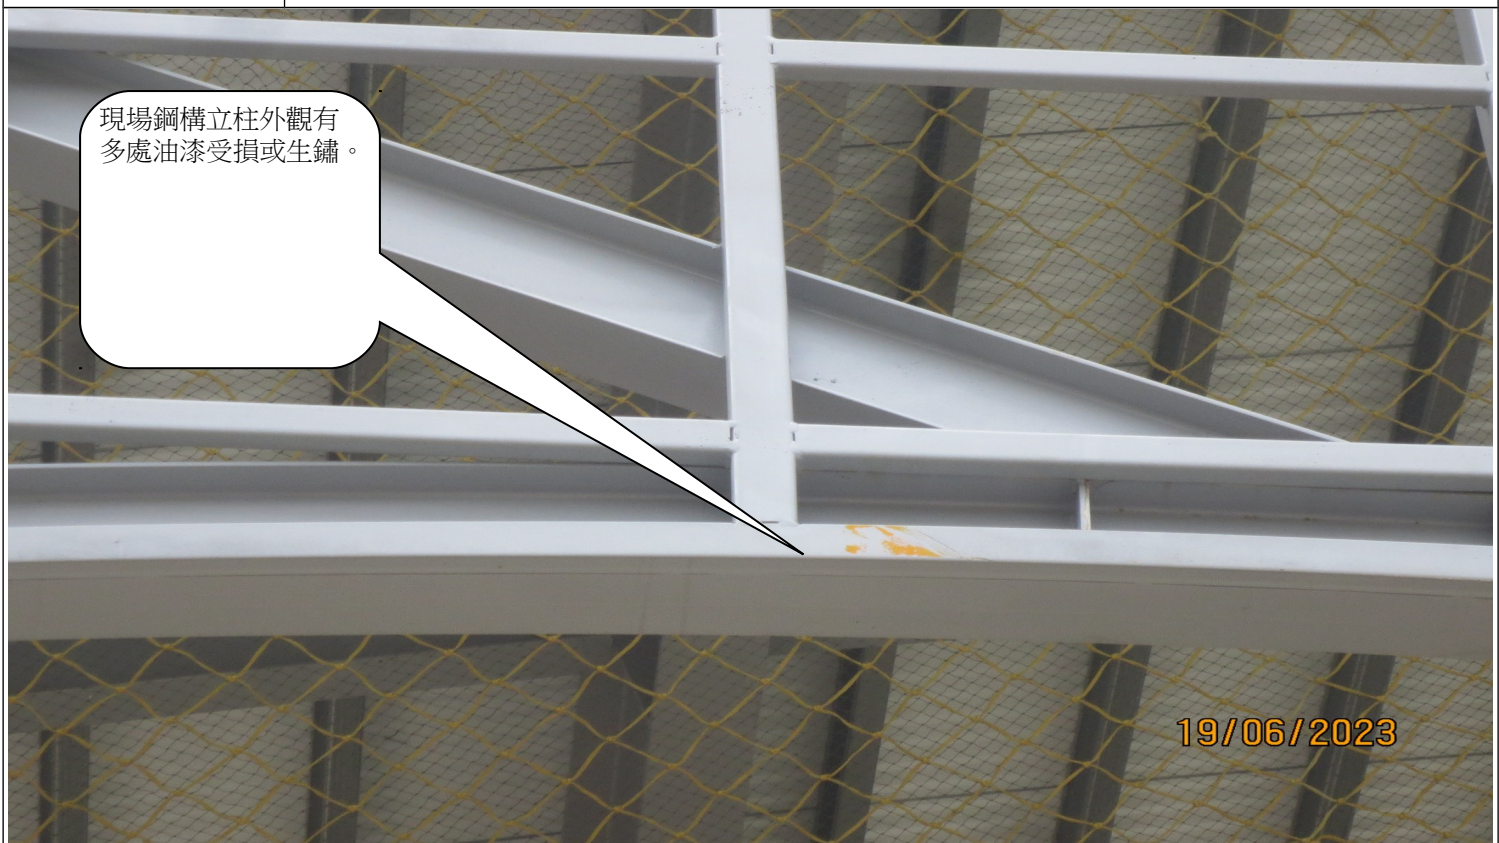
現場鋼構立柱外觀有多處油漆受損或生鏽。

| 說明 | 現場鋼構立柱外觀有多處油漆受損或生鏽。 |

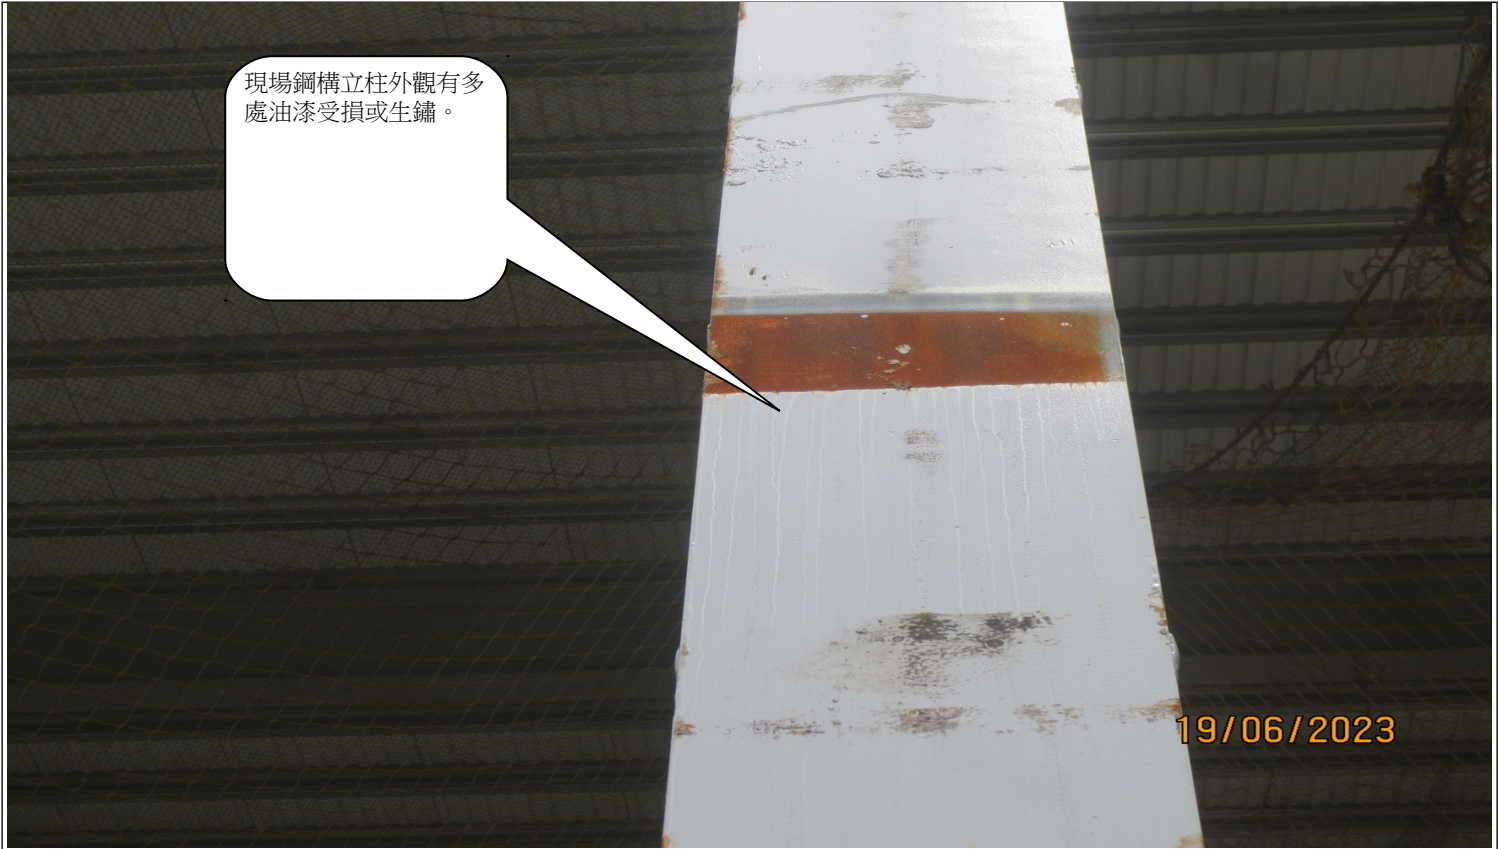
| 說明 | 現場鋼構立柱外觀有多處油漆受損或生鏽。 |

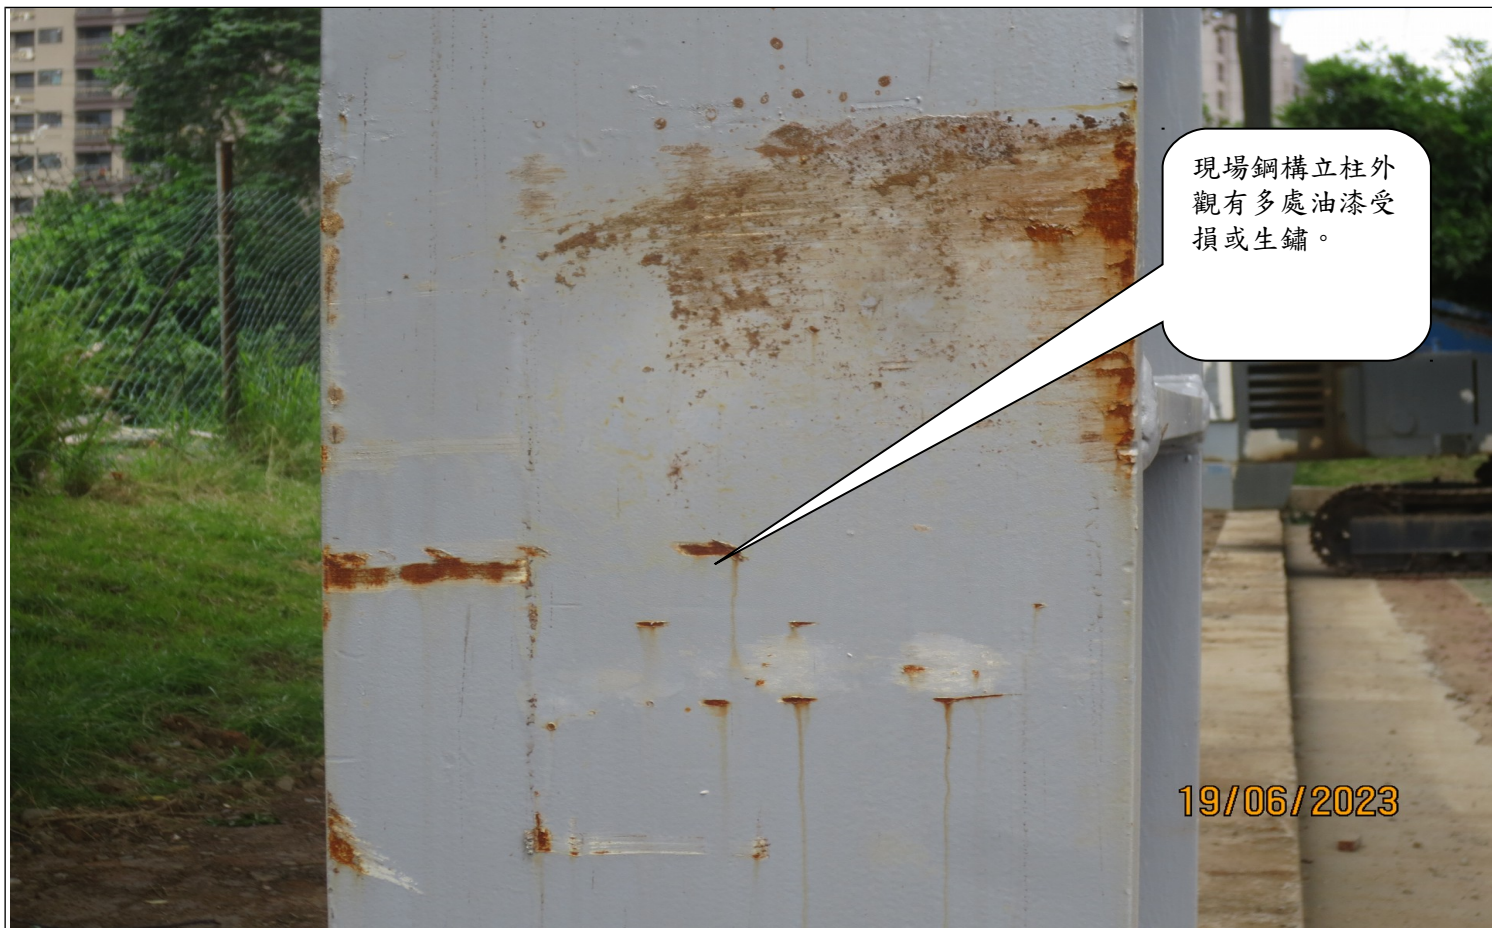
| 說明 | 現場鋼構立柱外觀有多處油漆受損或生鏽。 |

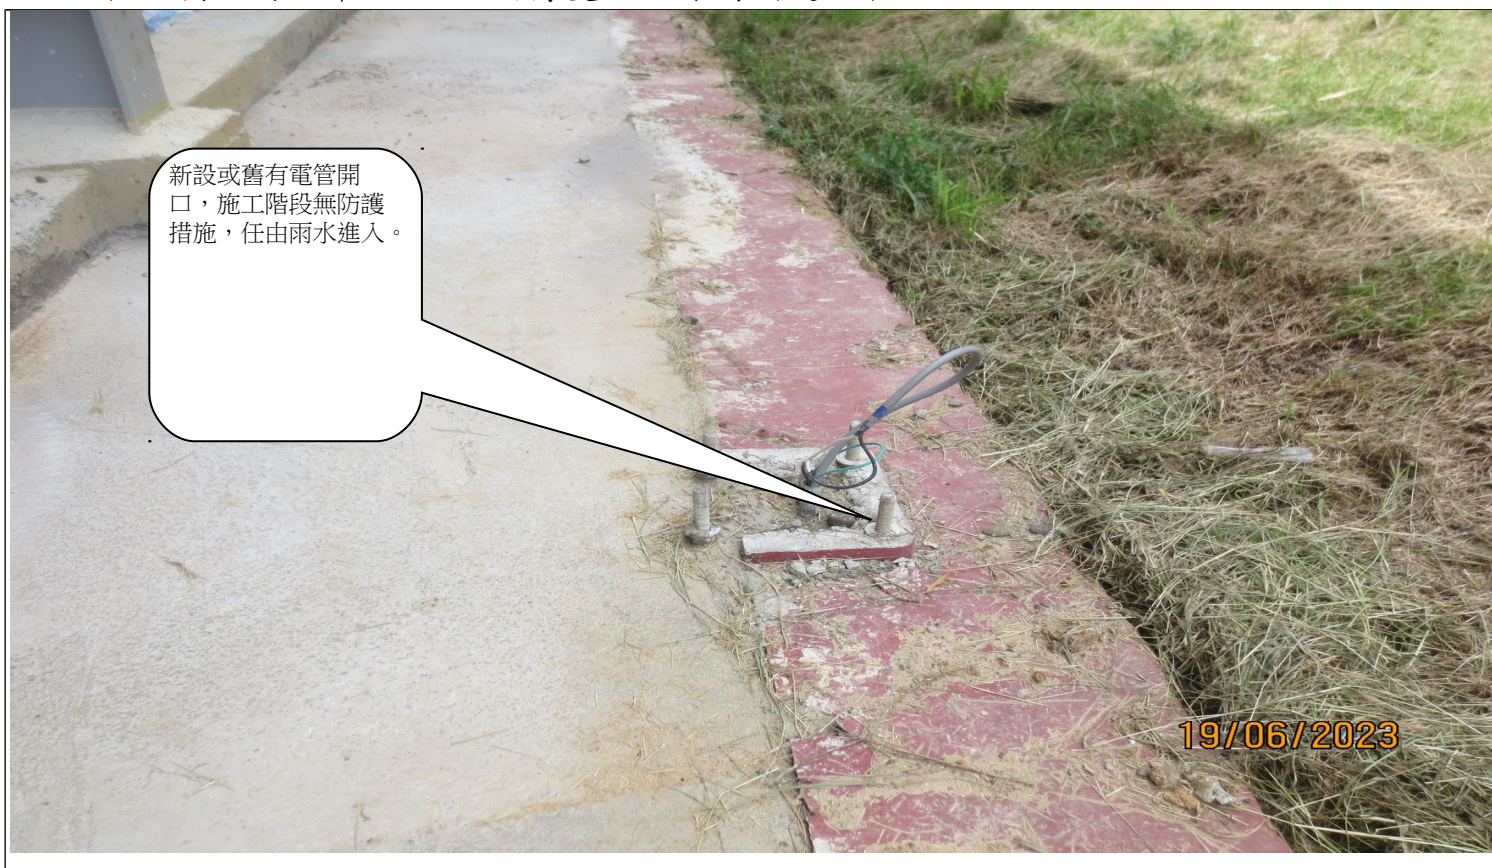
| 說明 | 新設或舊有電管開口，施工階段無防護措施，任由雨水進入。 |
