## 新竹縣政府工程查核代表照片表

拍攝日期：112.06.19

工程名稱：竹北市公 29 公園博愛風雨球場新建工程

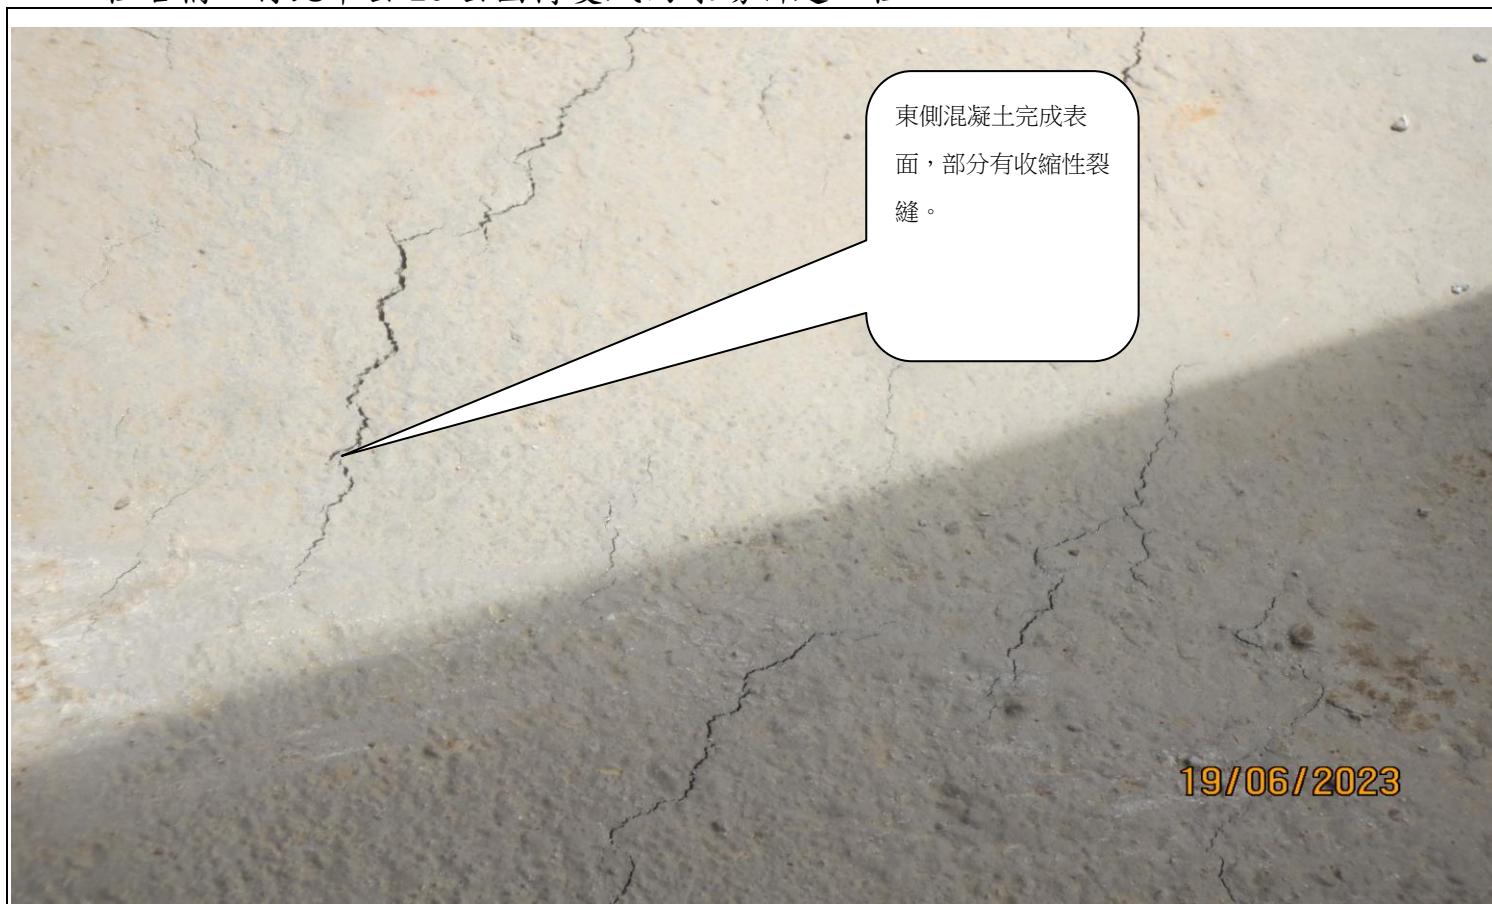
東側混凝土完成表面，部分有收縮性裂縫。

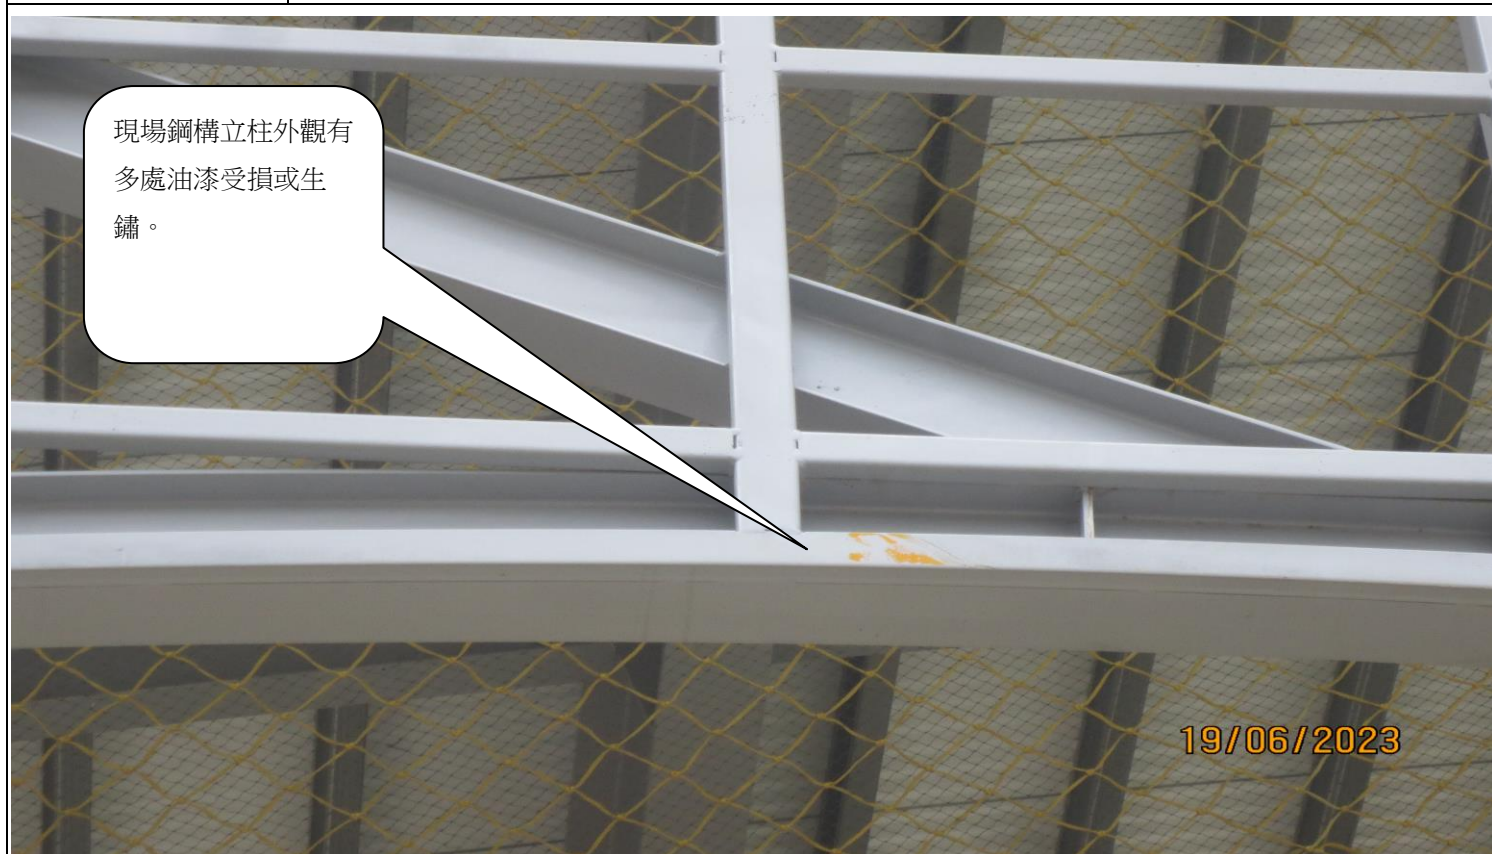
現場鋼構立柱外觀有多處油漆受損或生鏽。

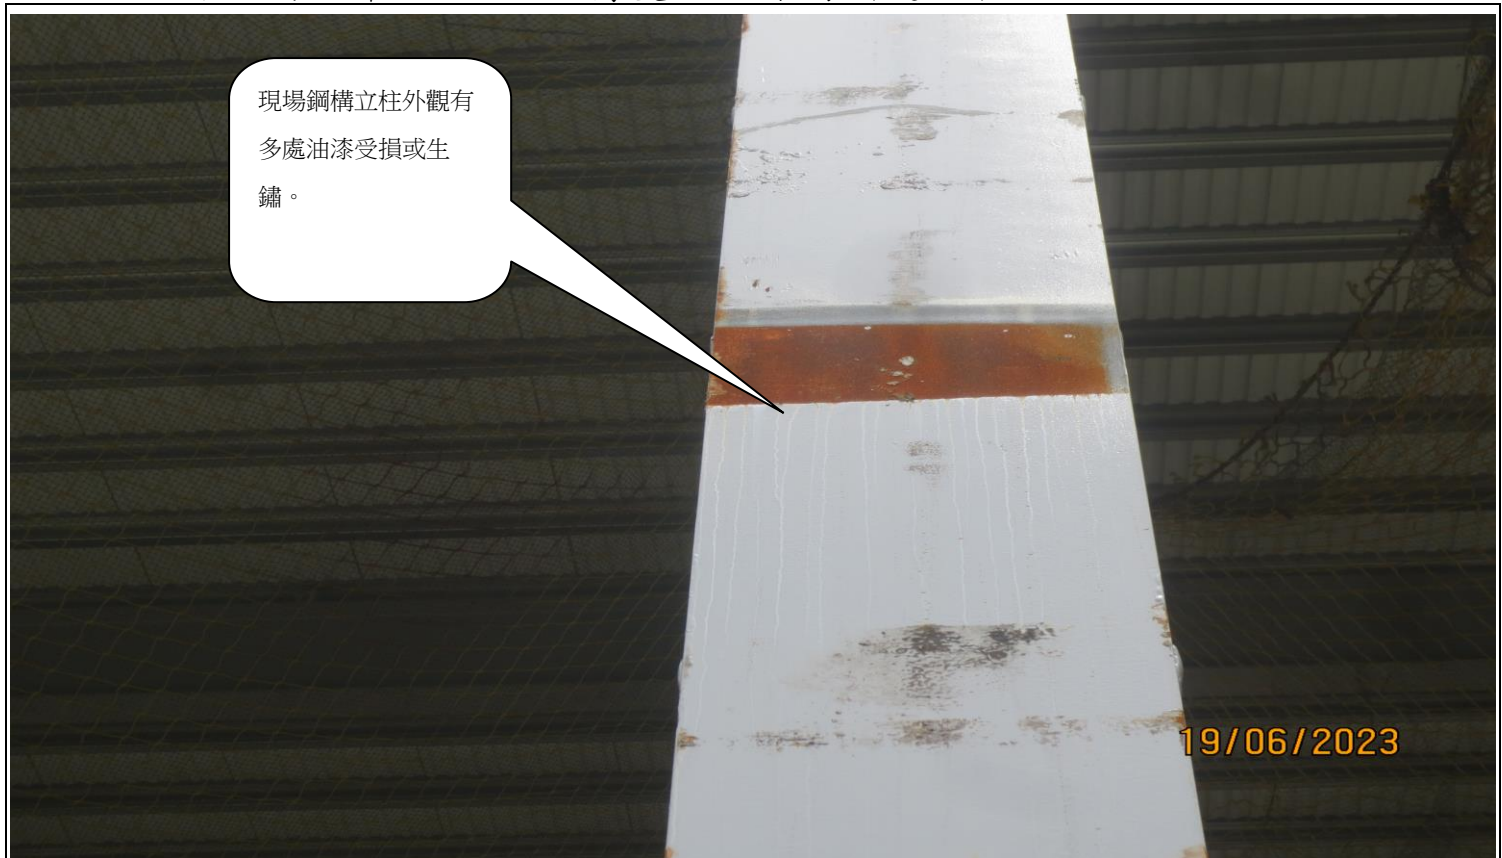
現場鋼構立柱外觀有多處油漆受損或生鏽。

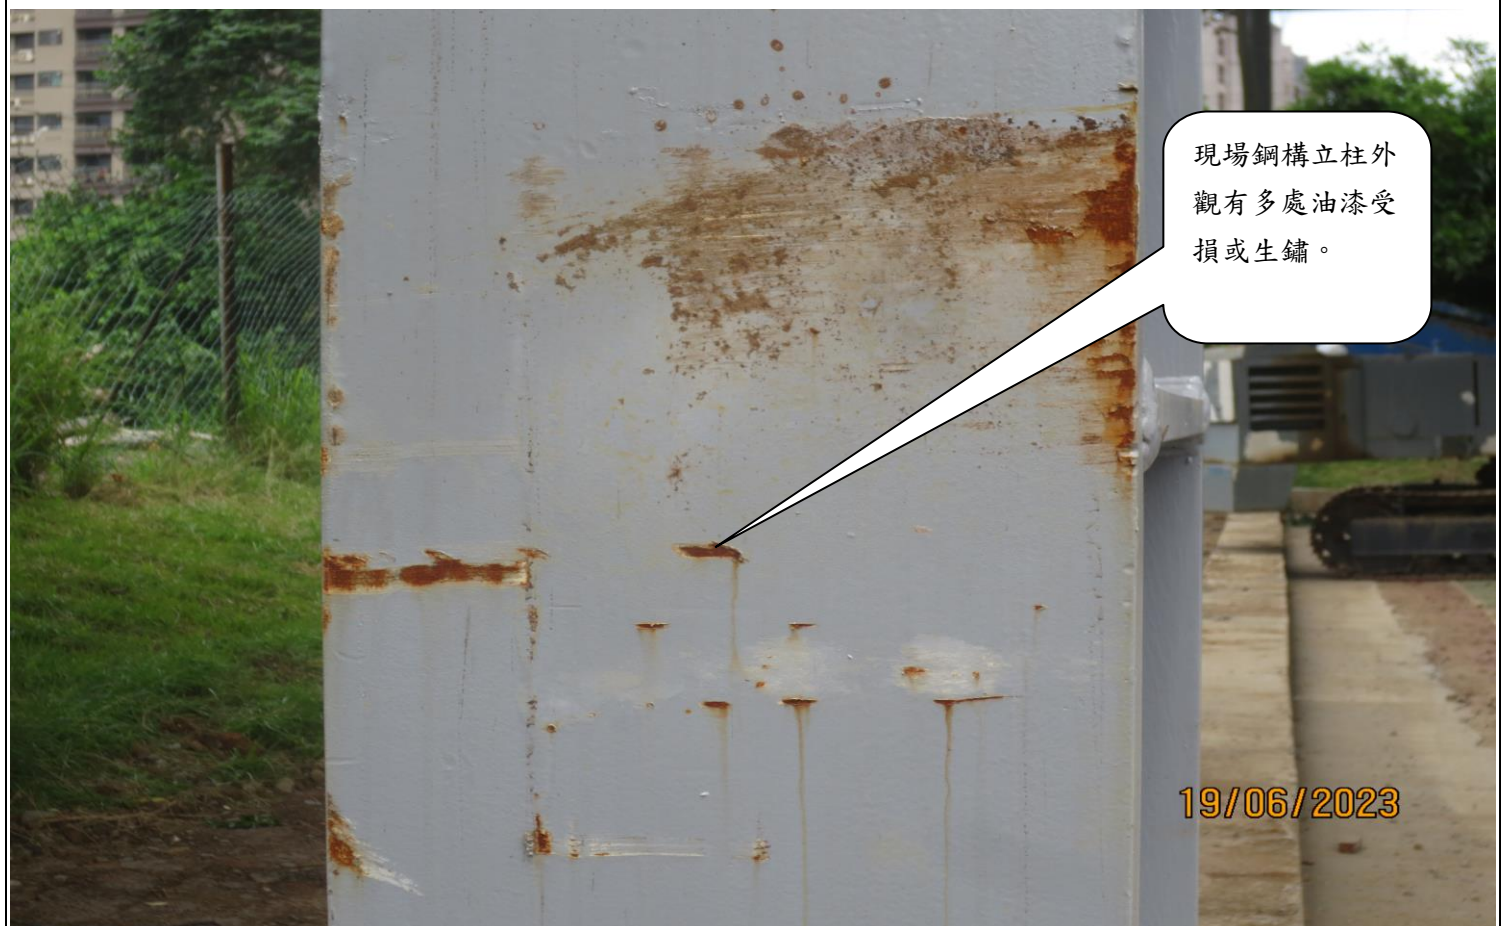
現場鋼構立柱外觀有多處油漆受損或生鏽。

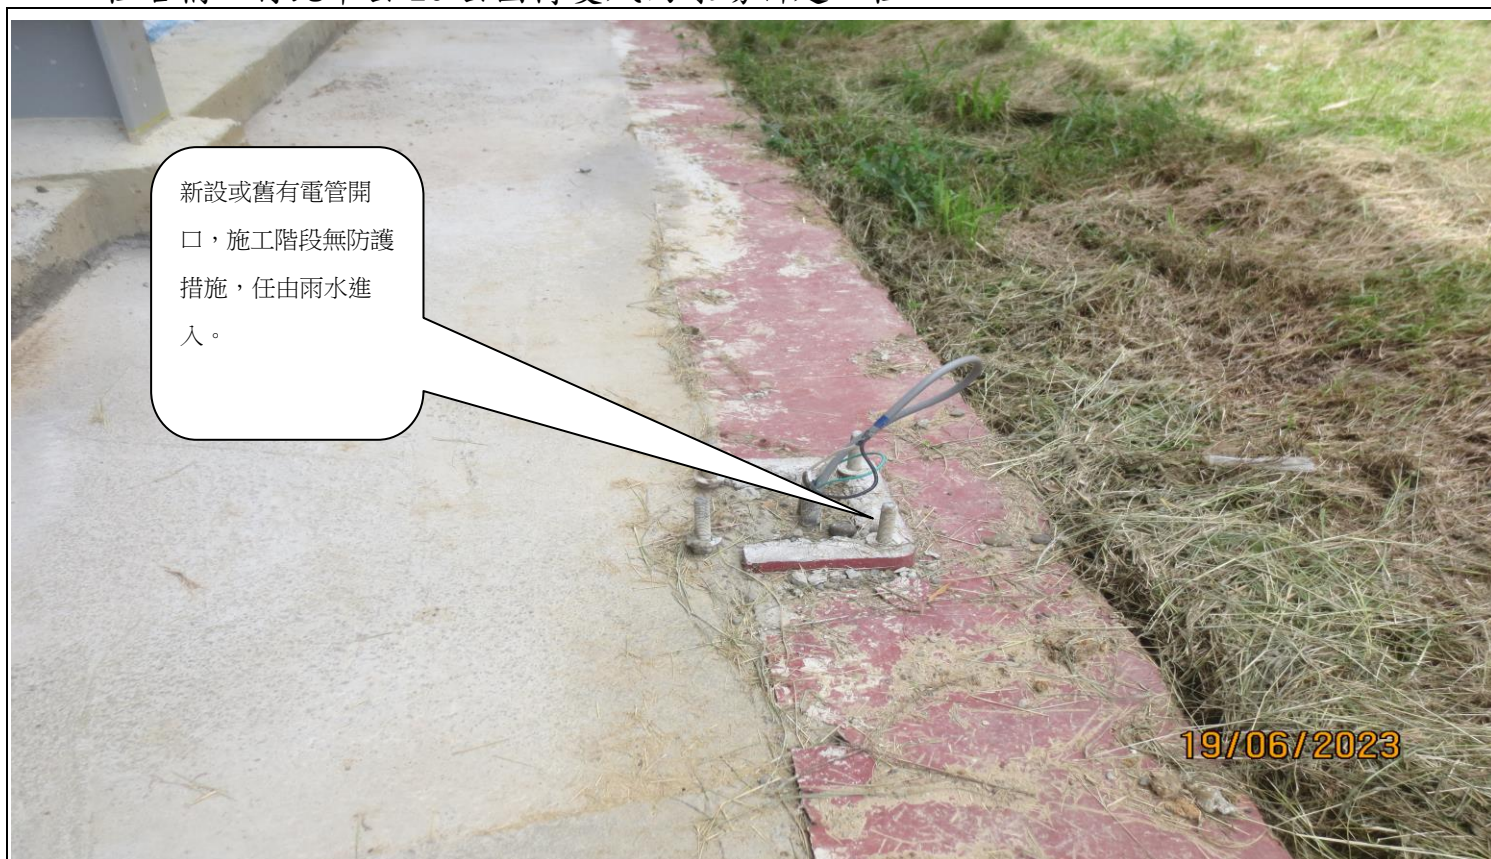
新設或舊有電管開口，施工階段無防護措施，任由雨水進入。
