新竹縣政府工程查核代表照片表

拍攝日期：112.06.20

工程名稱：寶山鄉深井村雙林路 489 巷及寶斗村新珊路 288 巷災害復建工程

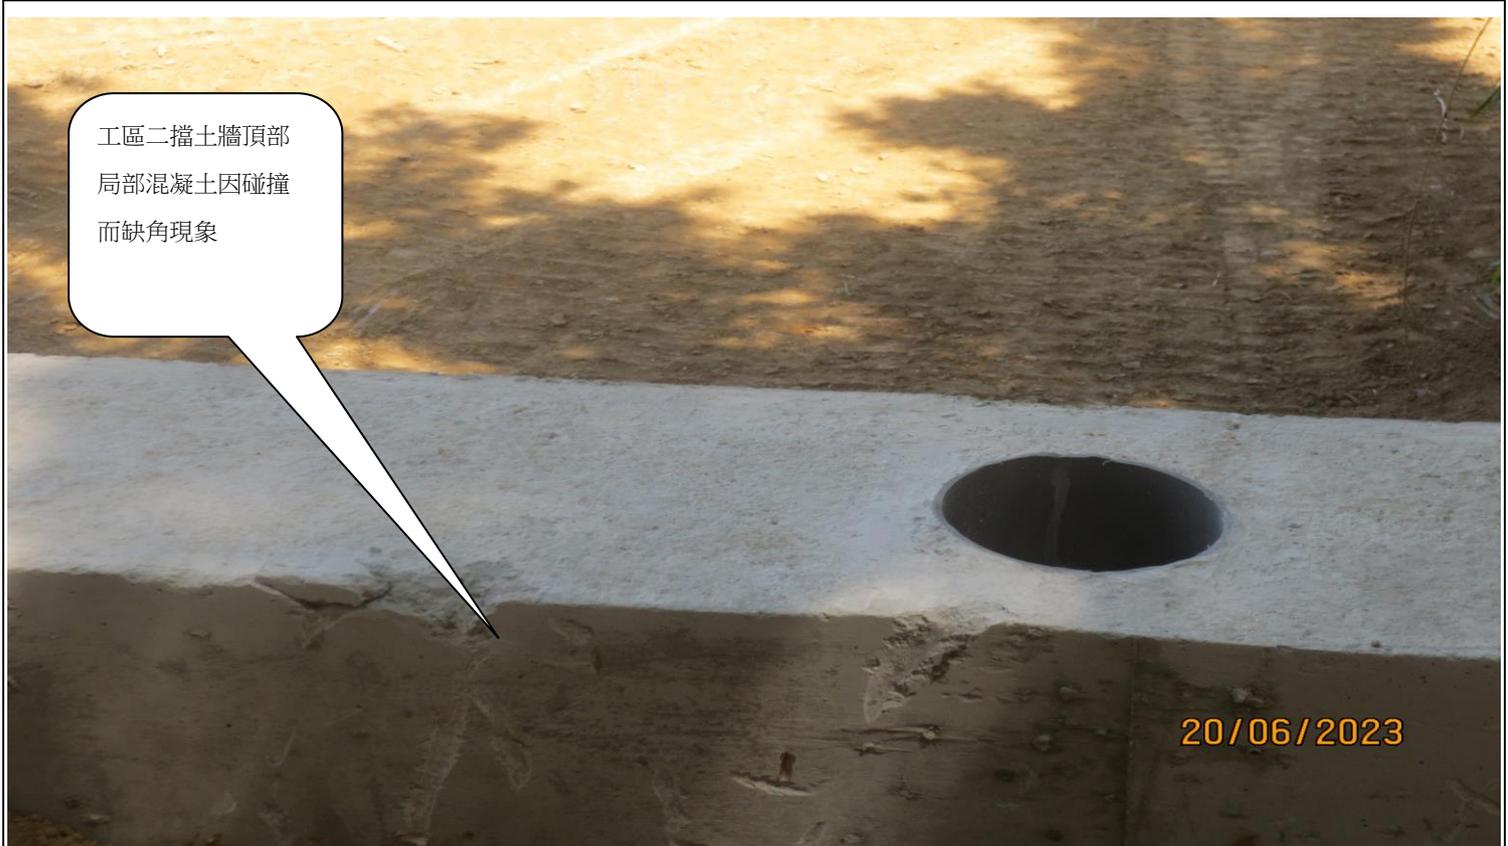
工區二擋土牆頂部局部混凝土因碰撞而缺角現象

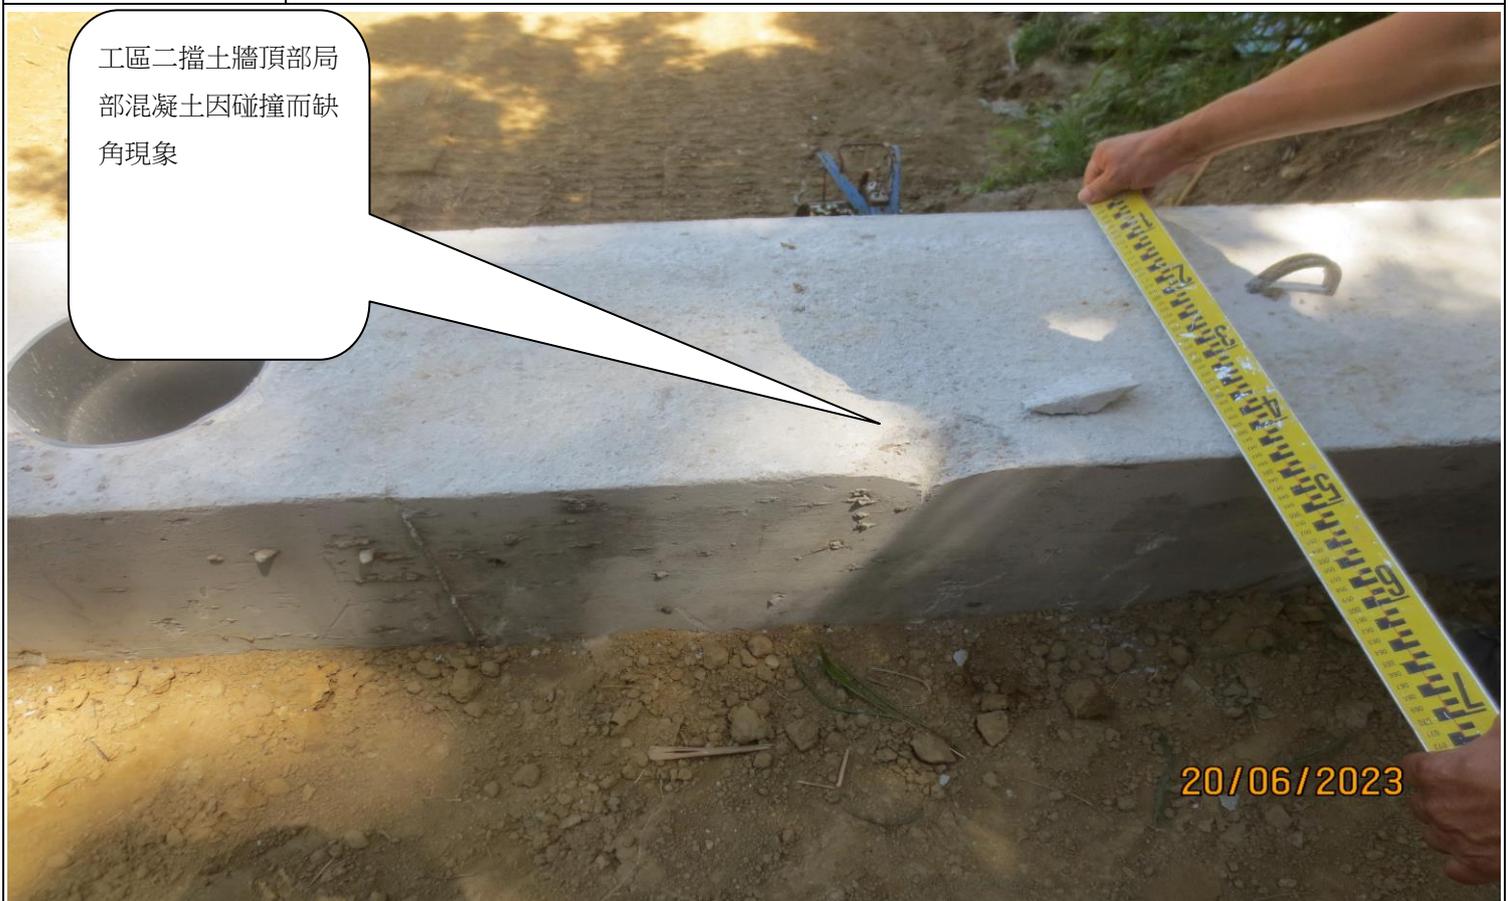
工區二擋土牆頂部局部混凝土因碰撞而缺角現象

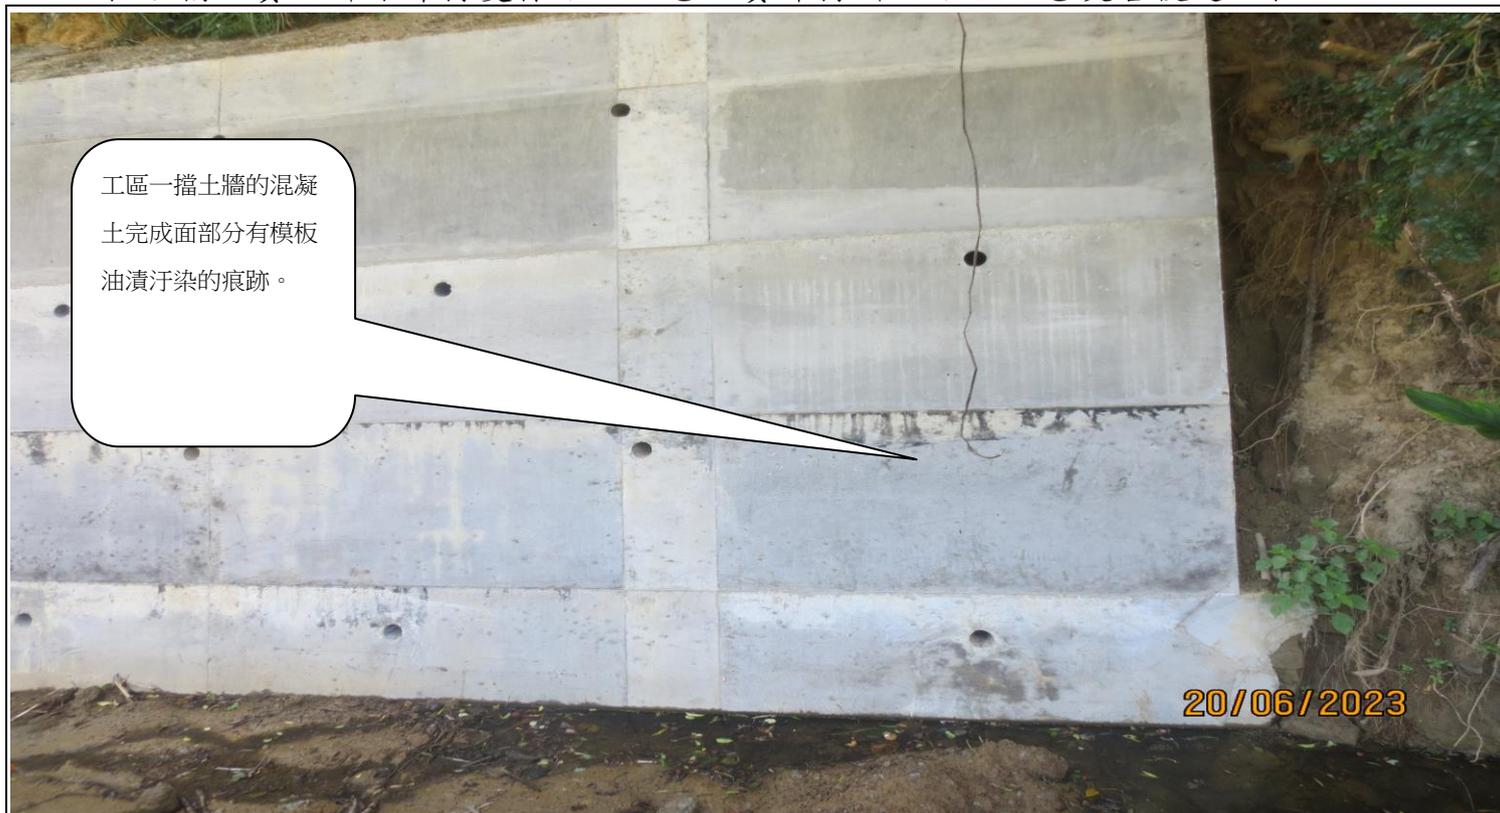
工區一擋土牆的混凝土完成面部分有模板油漬污染的痕跡。

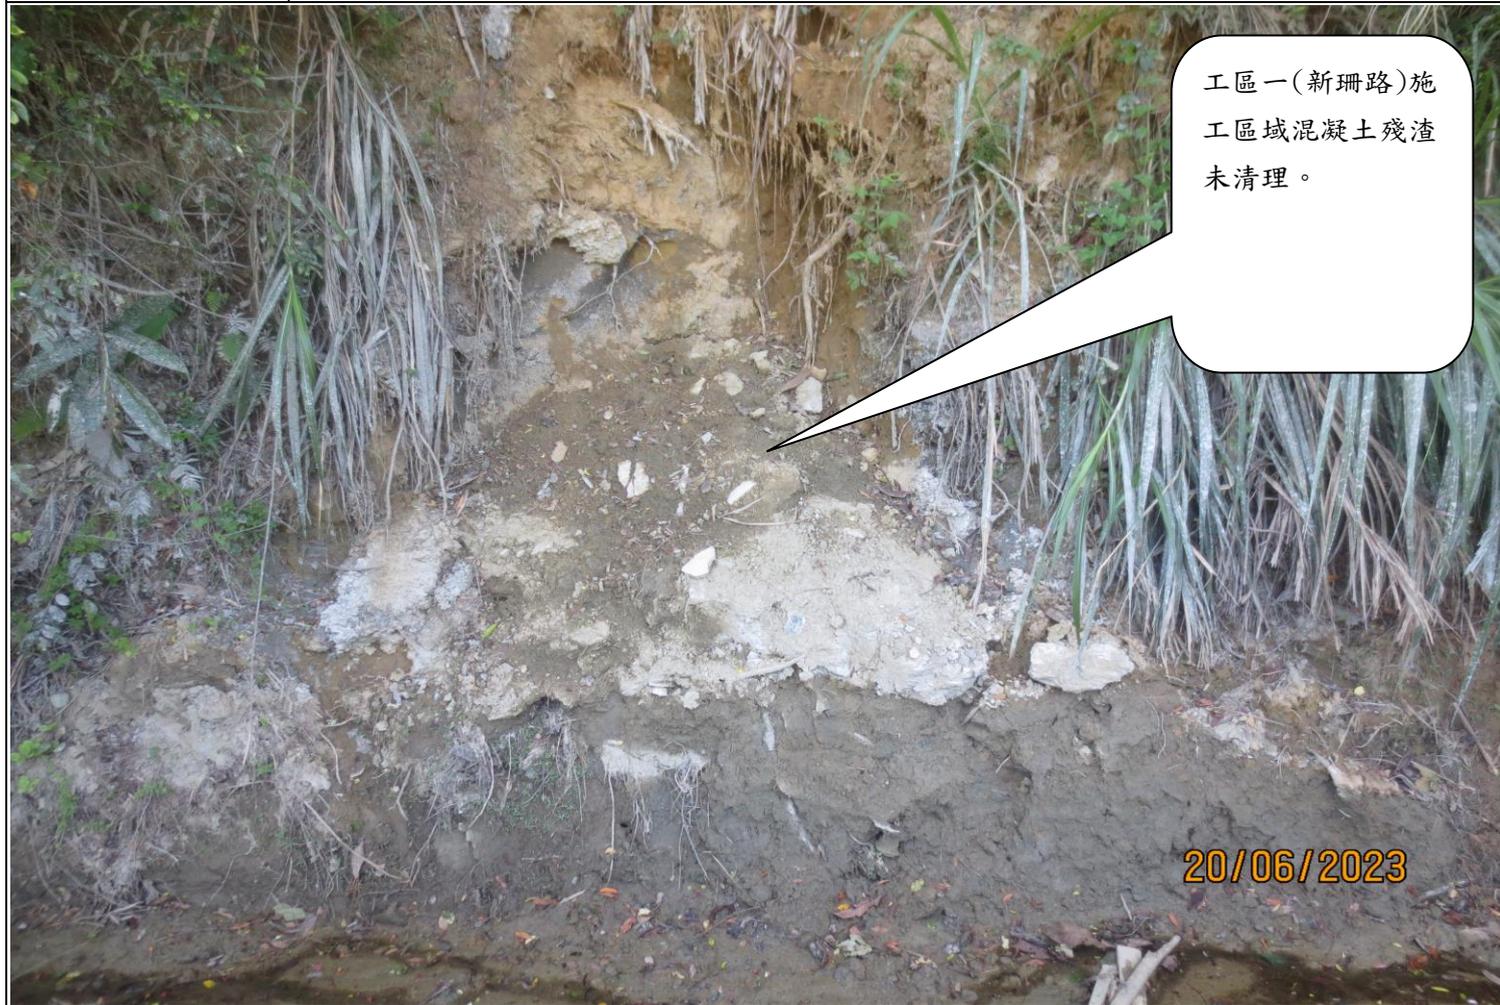
工區一(新珊路)施工區域混凝土殘渣未清理。

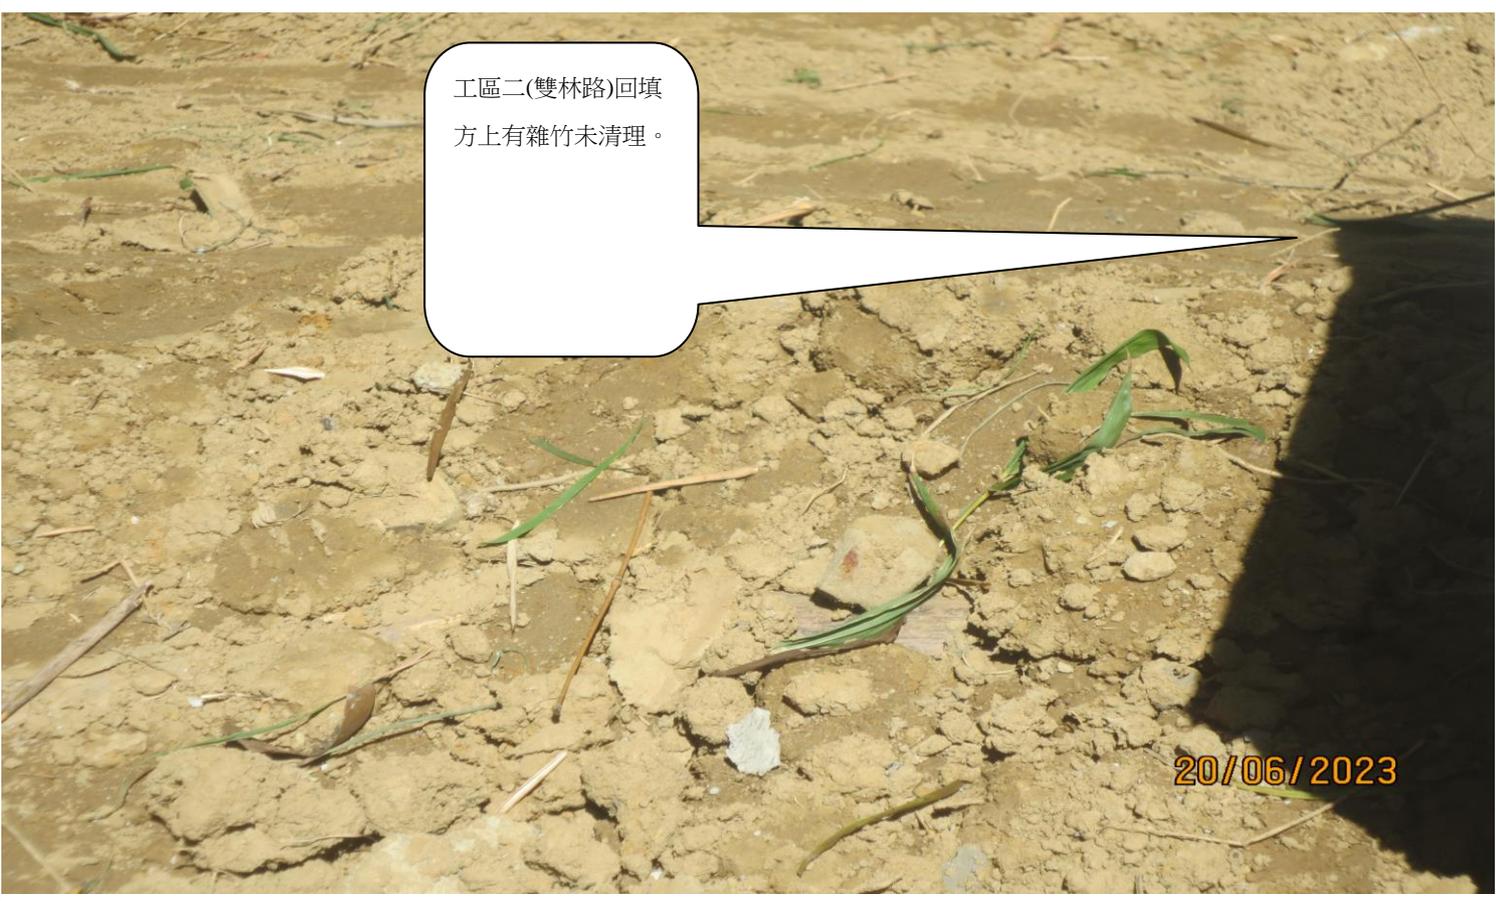
工區二(雙林路)回填方上有雜竹未清理。

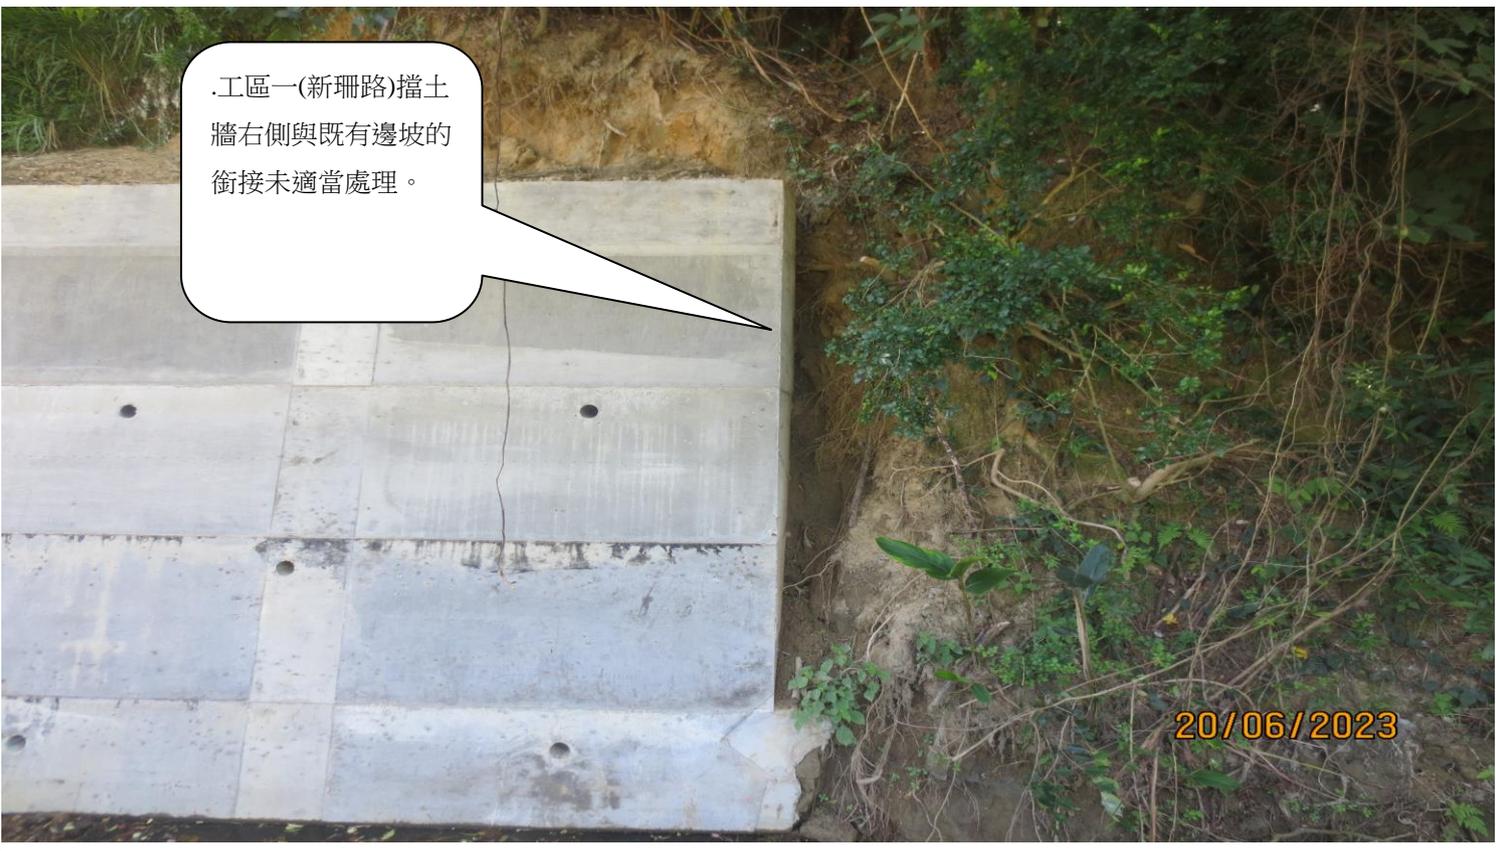
工區一(新珊路)擋土牆右側與既有邊坡的銜接未適當處理。

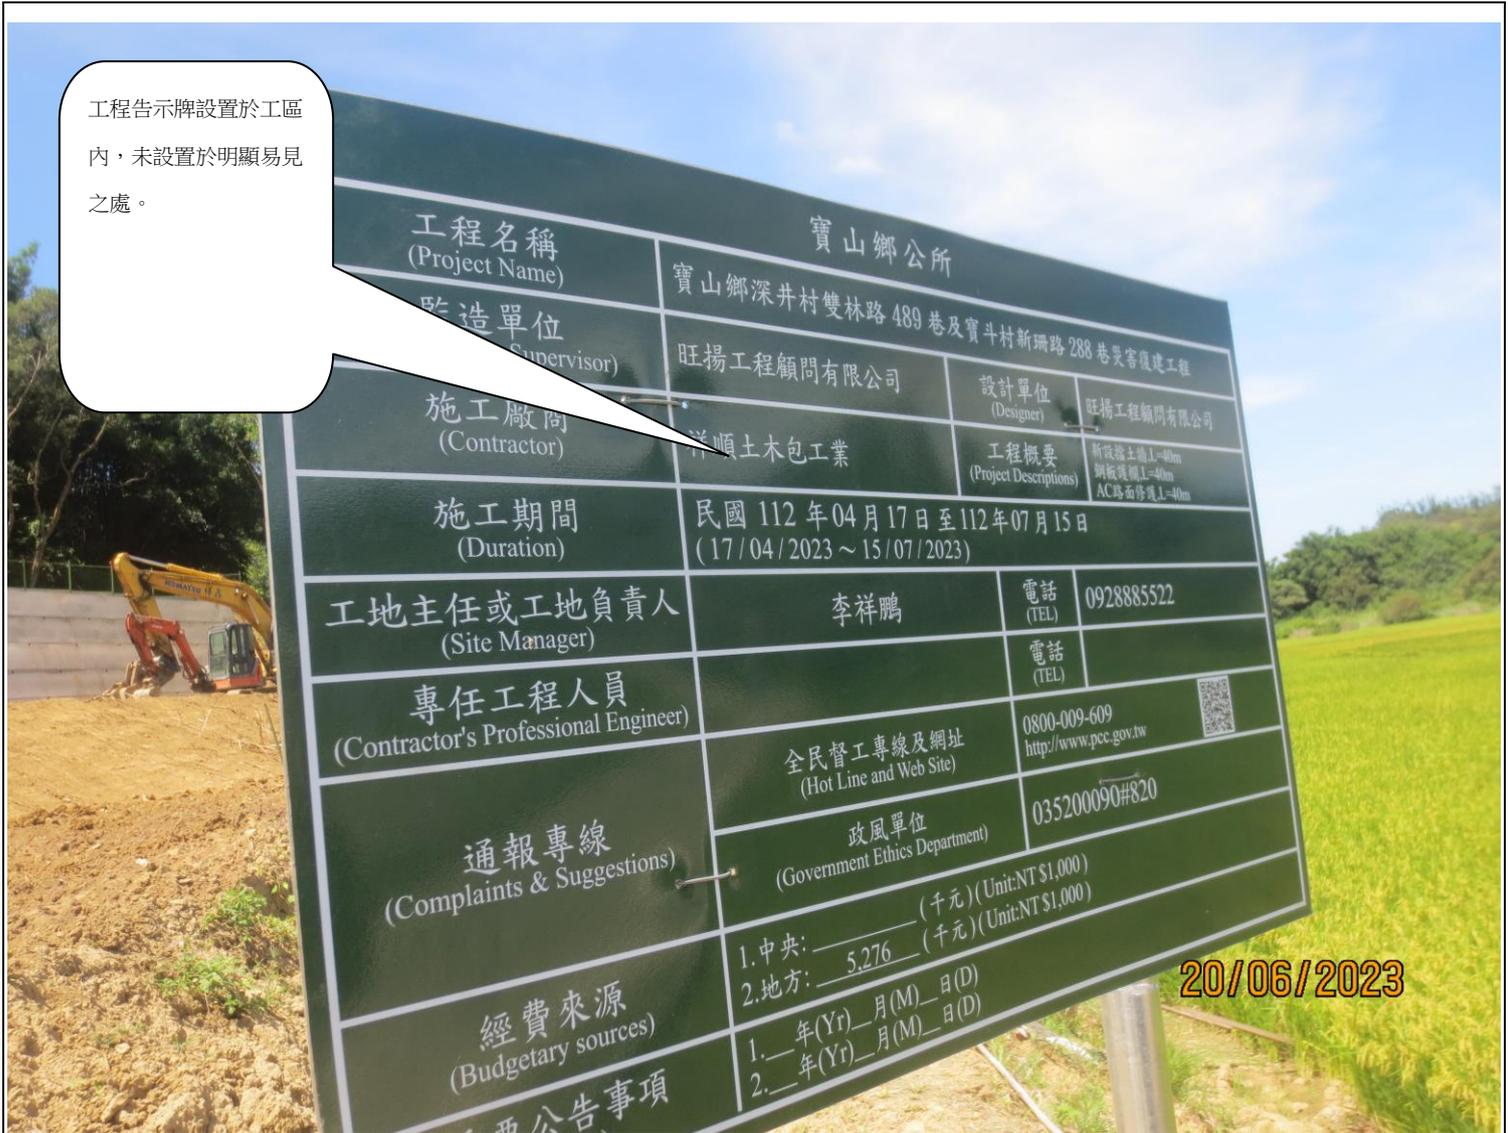
工程告示牌設置於工區內，未設置於明顯易見之處。
