## 新竹縣政府工程查核代表照片表

工程名稱：錦山里戈尤浪部落聯絡道路改善工程

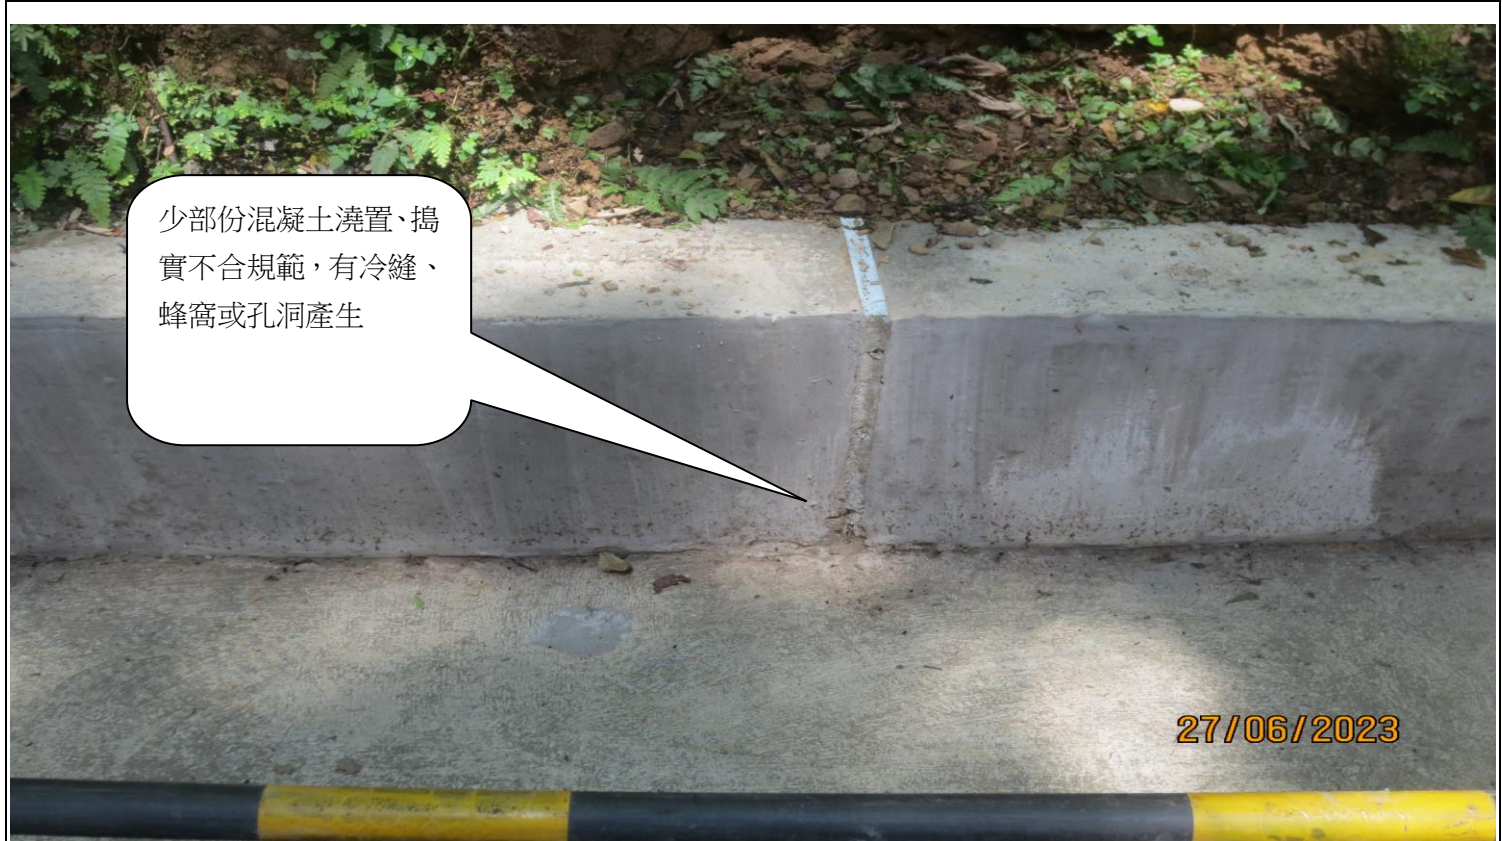
少部份混凝土澆置、搗實不合規範，有冷縫、蜂窩或孔洞產生

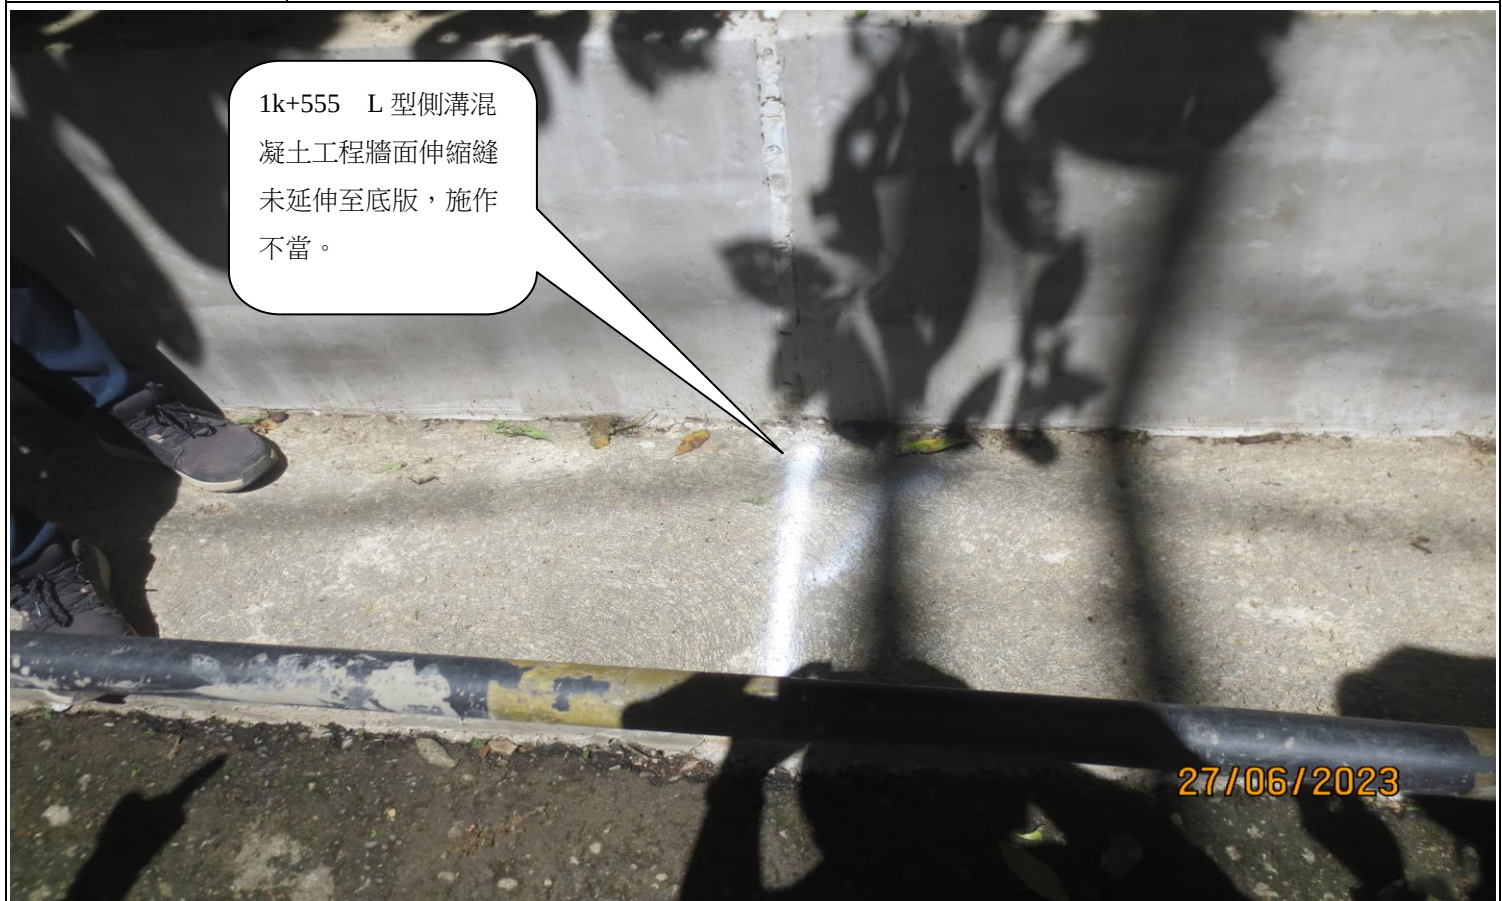
1k+555 L型側溝混凝土工程牆面伸縮縫未延伸至底版，施作不當。

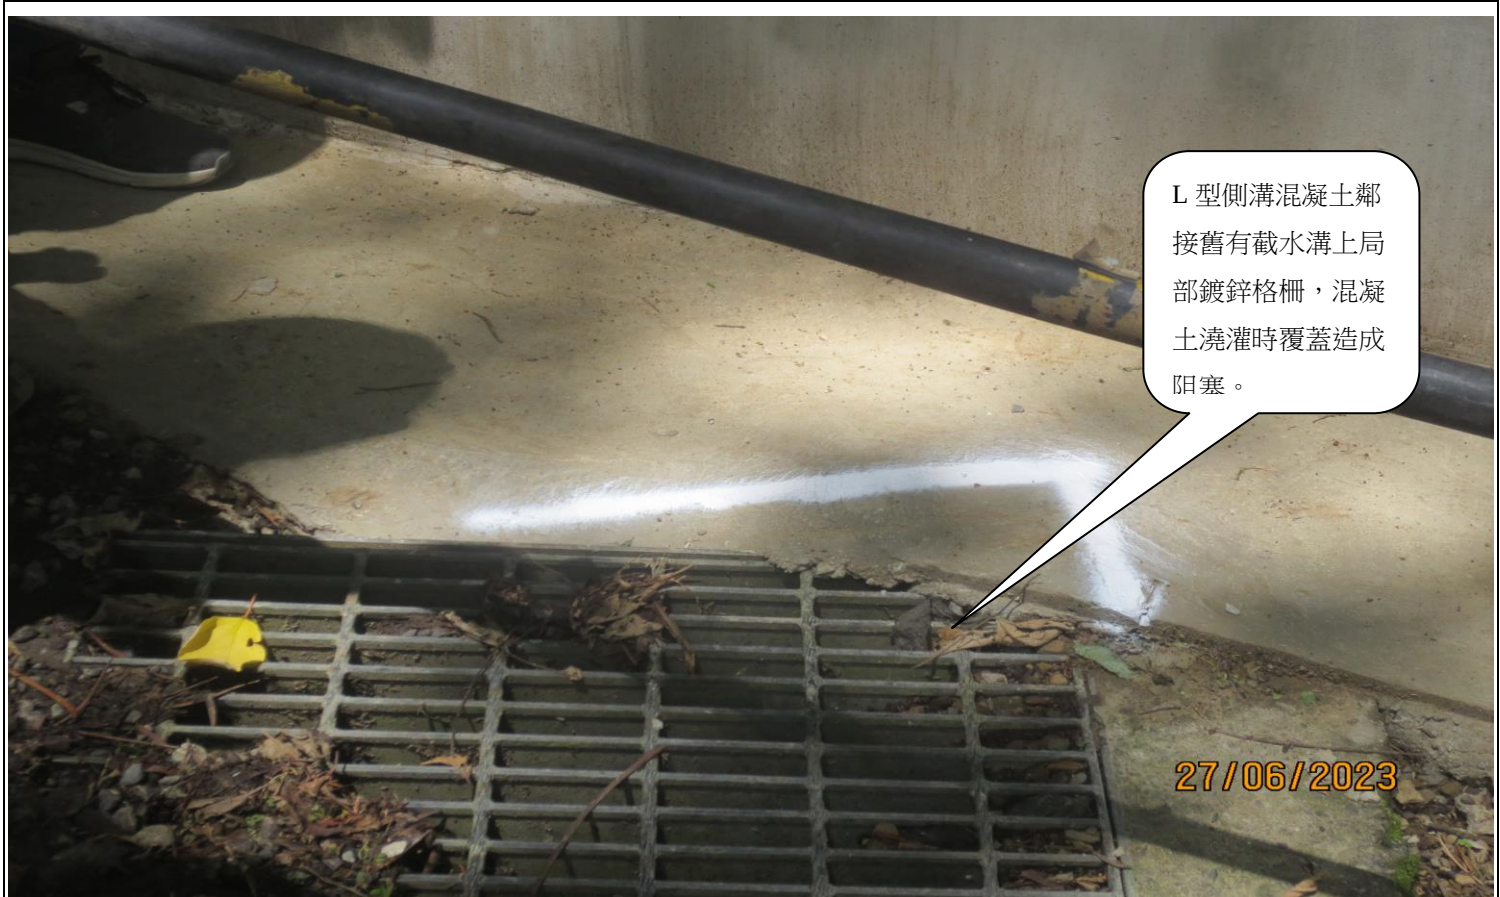
L 型側溝混凝土鄰接舊有截水溝上局部鍍鋅格柵，混凝土澆灌時覆蓋造成阻塞。

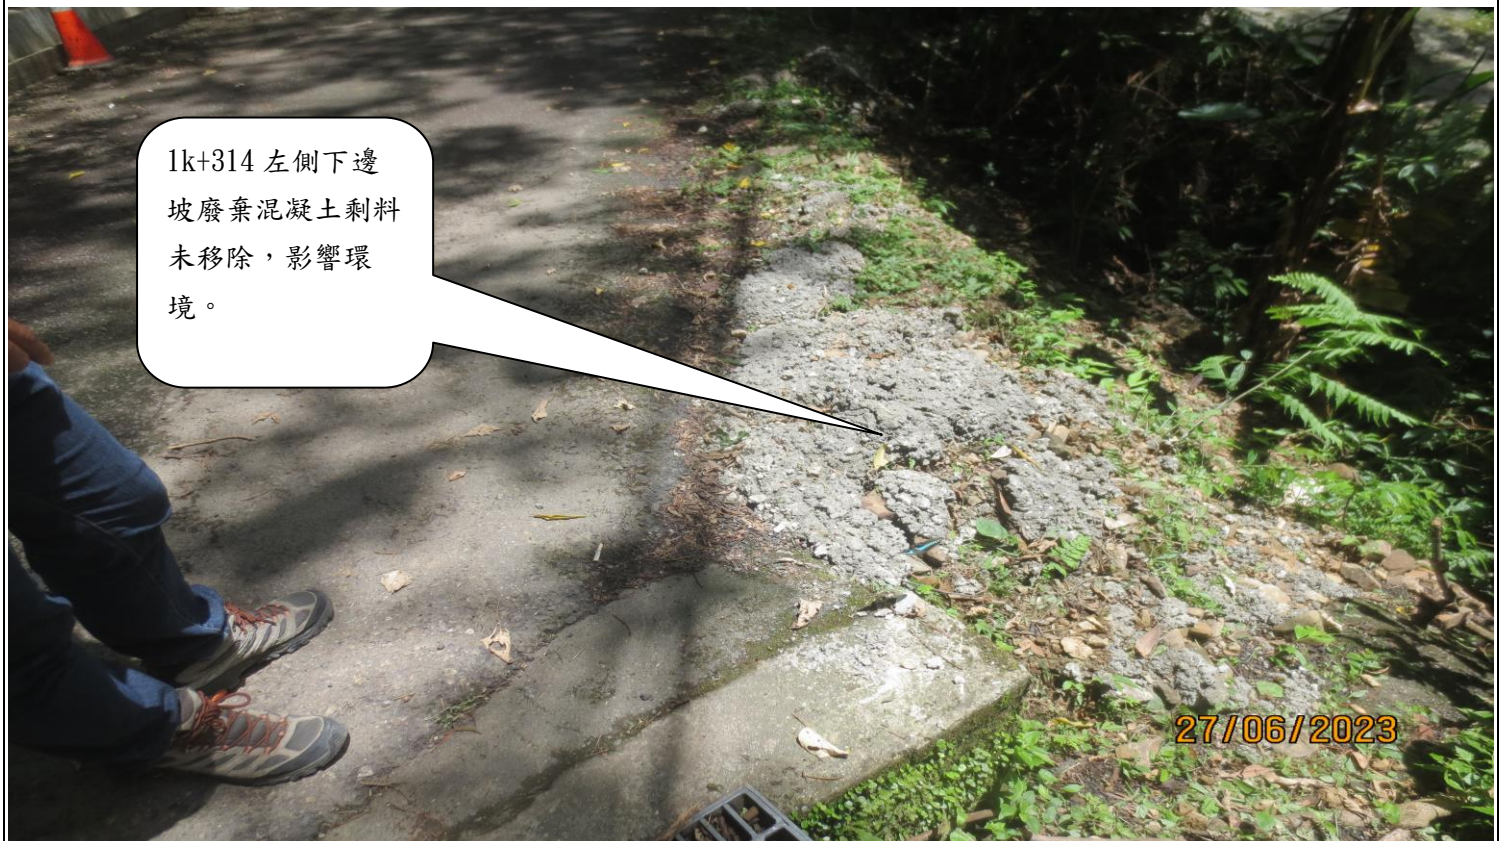
1k+314 左側下邊坡廢棄混凝土剩料未移除，影響環境。

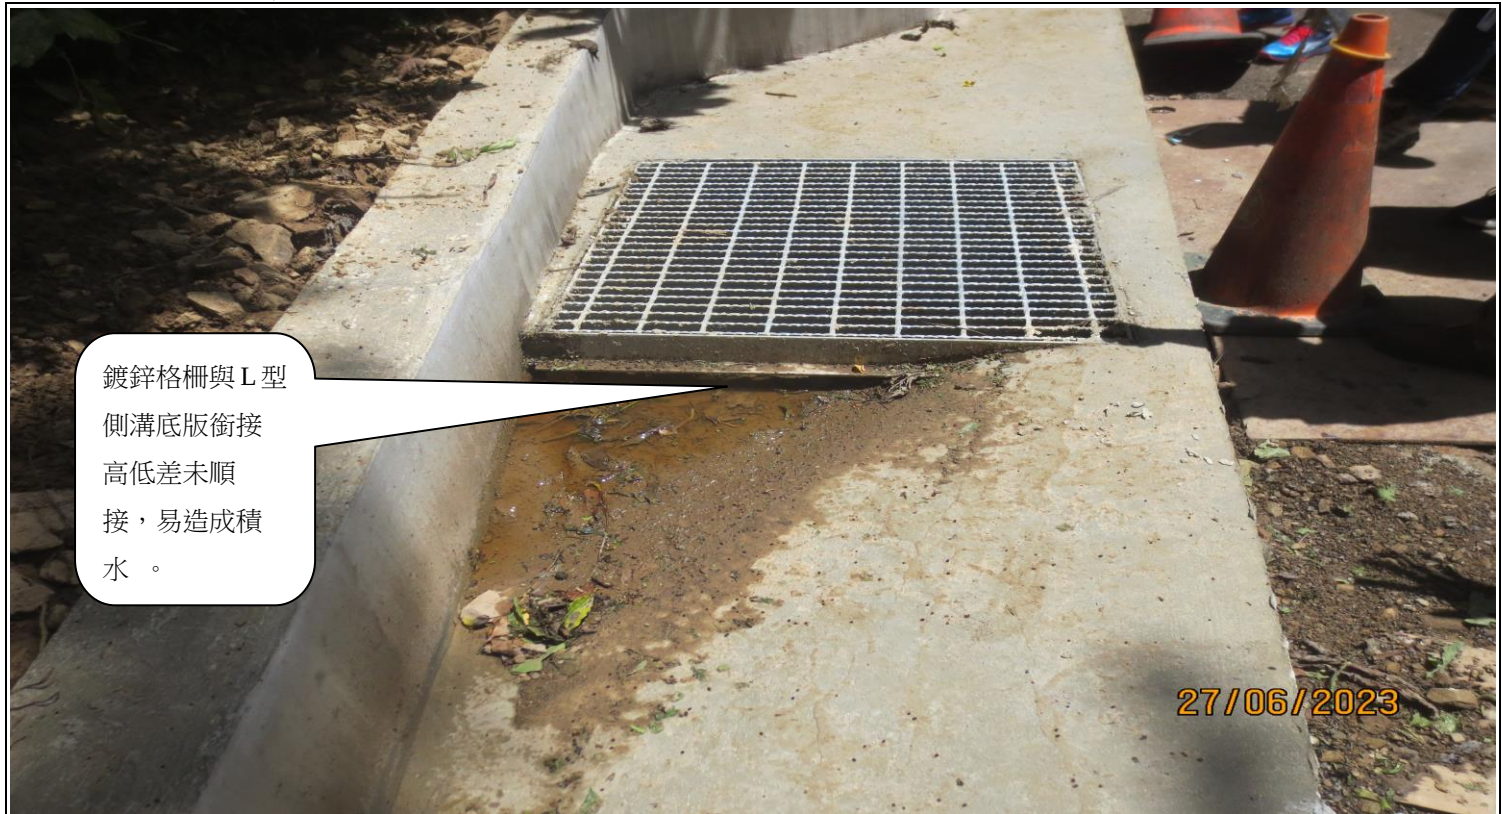
鍍鋅格柵與L型側溝底版銜接高低差未順接，易造成積水。

1k+400 新設截水溝集水井鍍鋅格柵與L型側溝底版銜接高低差未順接，易造成積水。

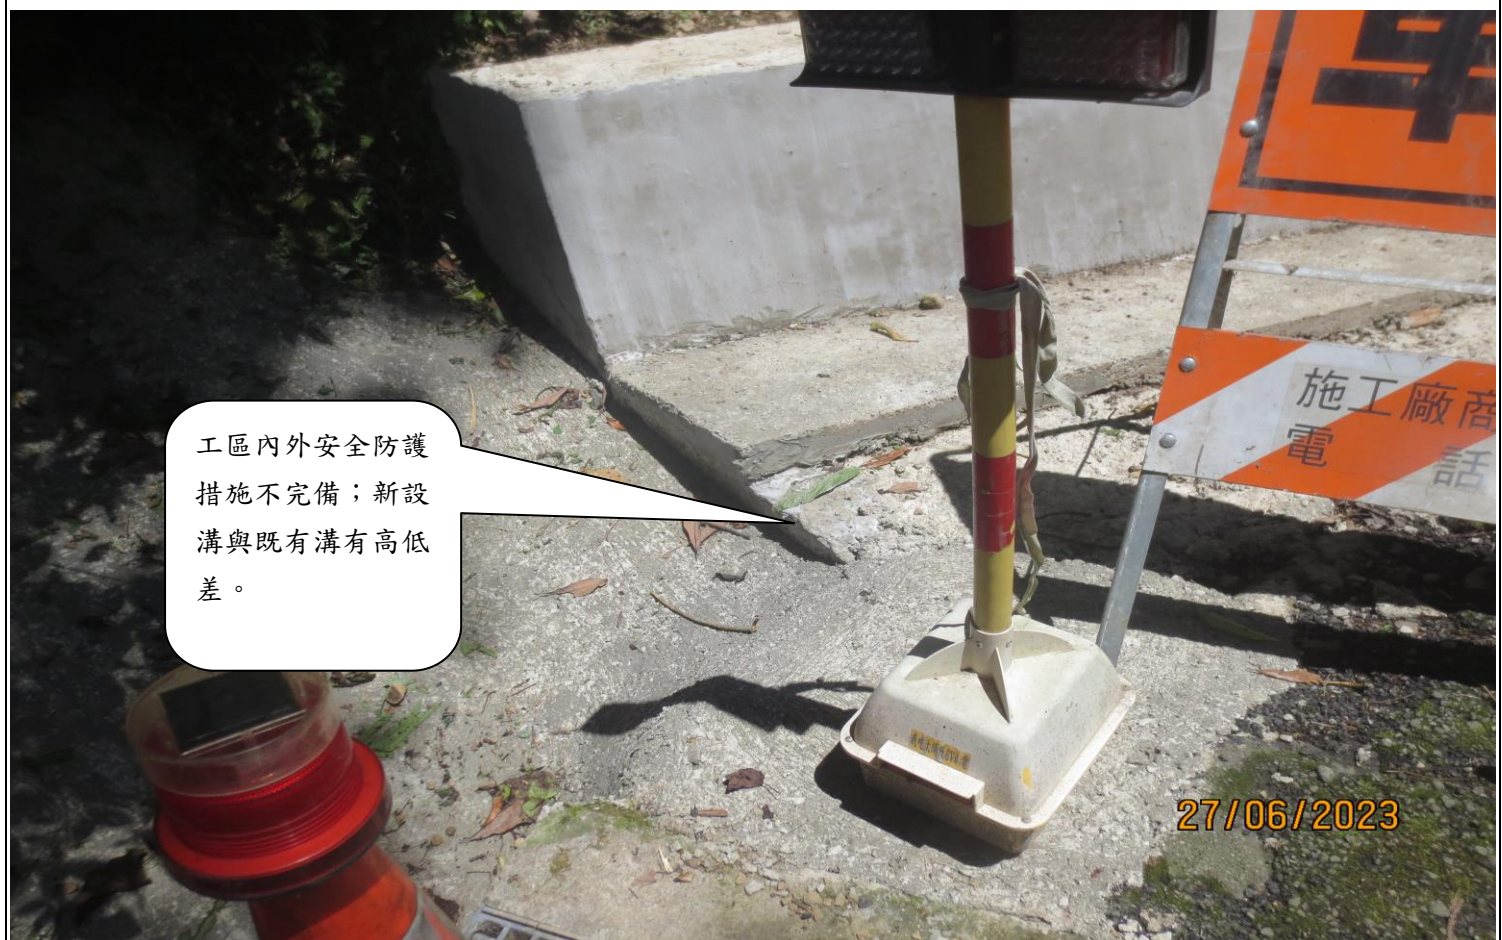
工區內外安全防護措施不完備；新設溝與既有溝有高低差。

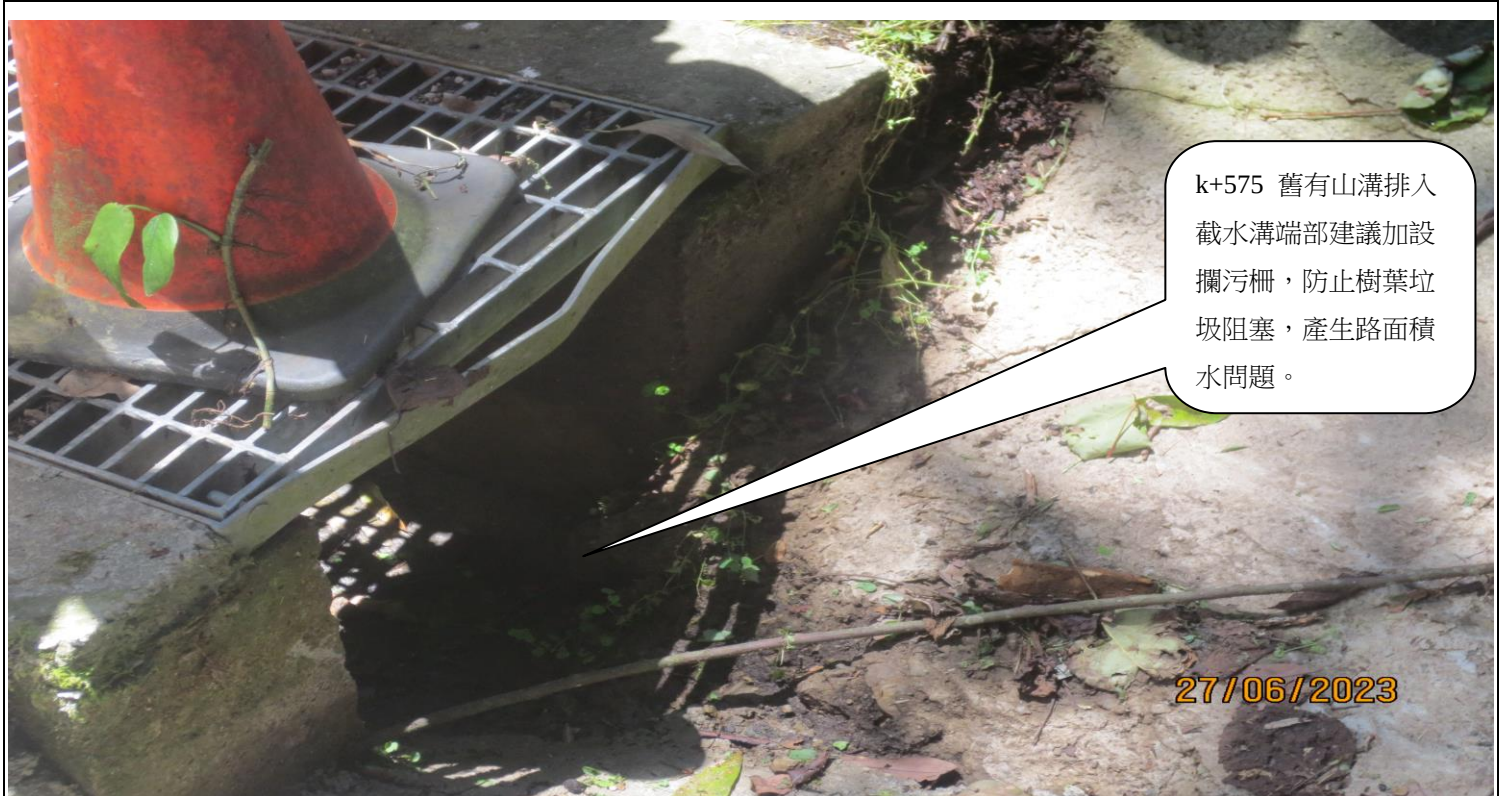
k+575 舊有山溝排入截水溝端部建議加設攔污柵，防止樹葉垃圾阻塞，產生路面積水問題。

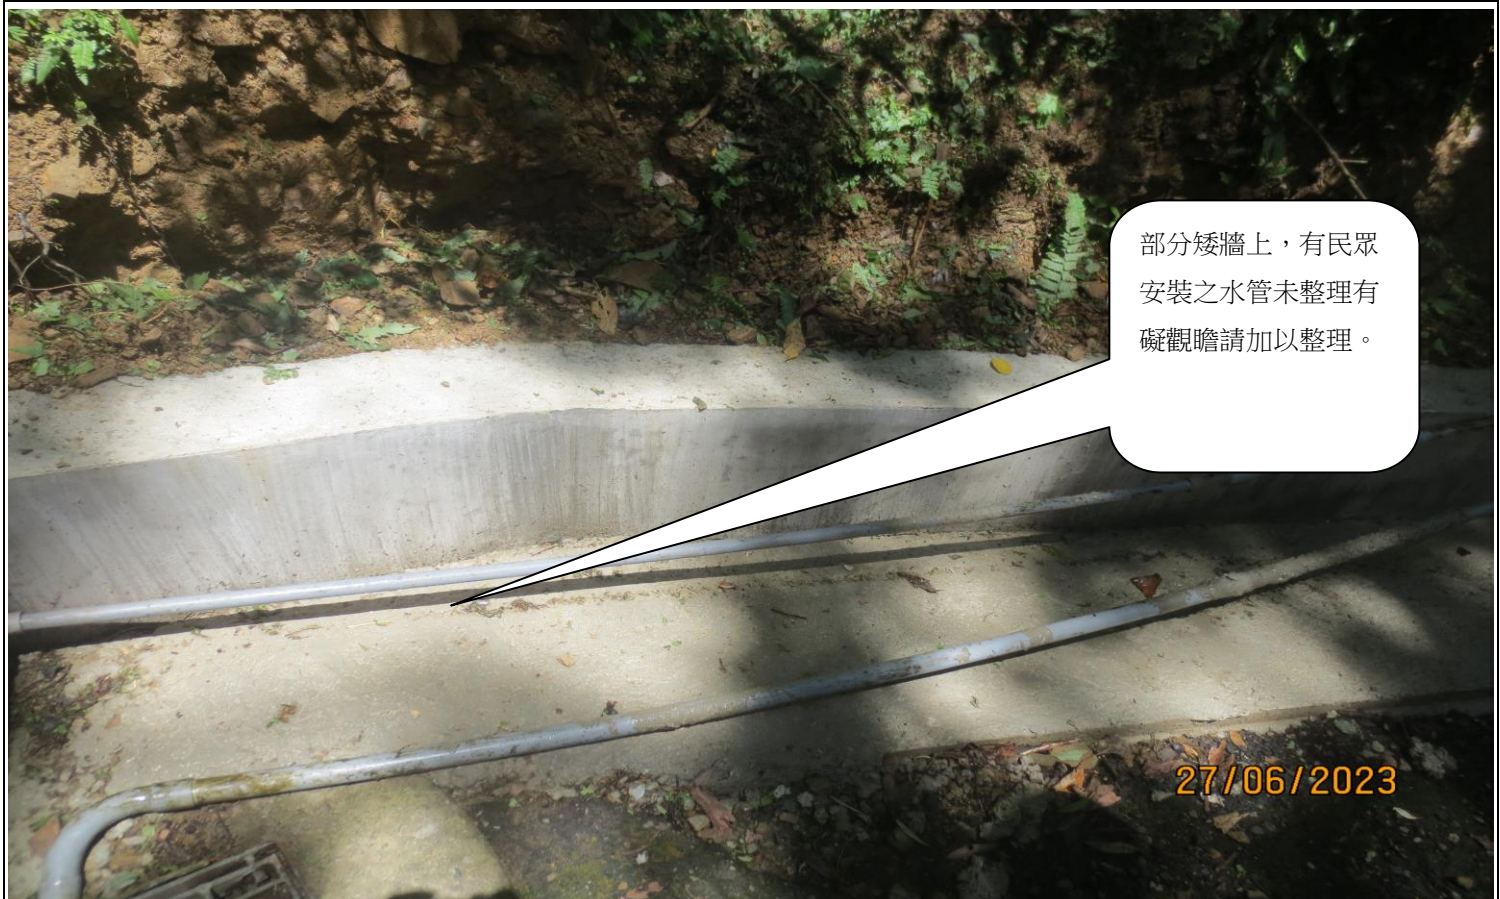
部分矮牆上，有民眾安裝之水管未整理有礙觀瞻請加以整理。
