## 新竹縣政府工程查核代表照片表

拍攝日期：112.06.28

工程名稱：北埔鄉大林村 8 鄰二寮 1 號野溪整治工程

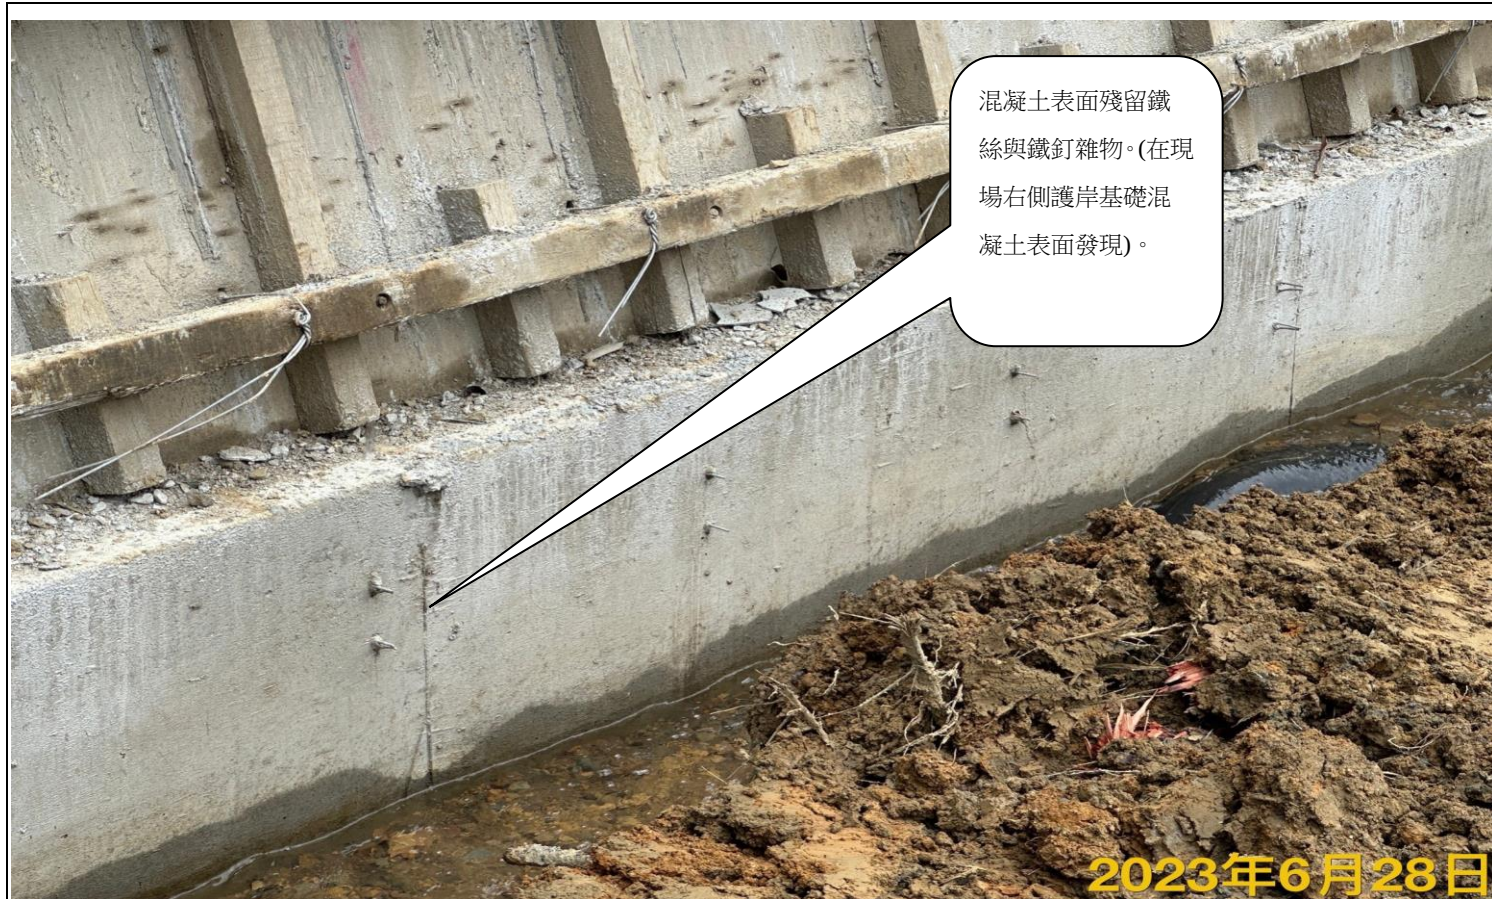
混凝土表面殘留鐵絲與鐵釘雜物。(在現場右側護岸基礎混凝土表面發現)。

混凝土表面殘留鐵絲與鐵釘雜物。(在現場右側護岸基礎混凝土表面發現)

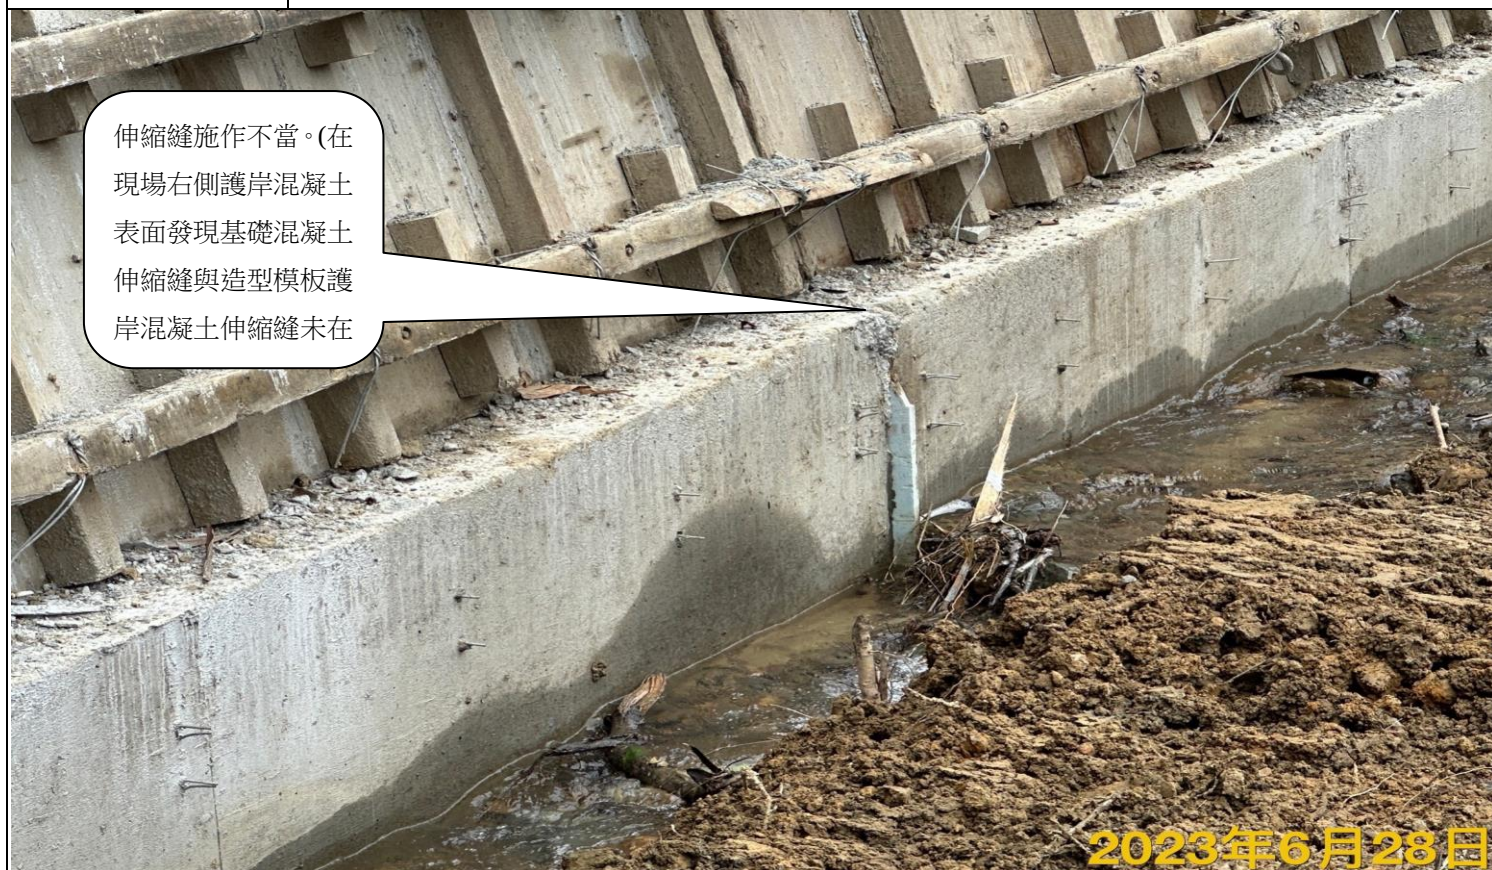
伸縮縫施作不當。(在現場右側護岸混凝土表面發現基礎混凝土伸縮縫與造型模板護岸混凝土伸縮縫未在同一直線)

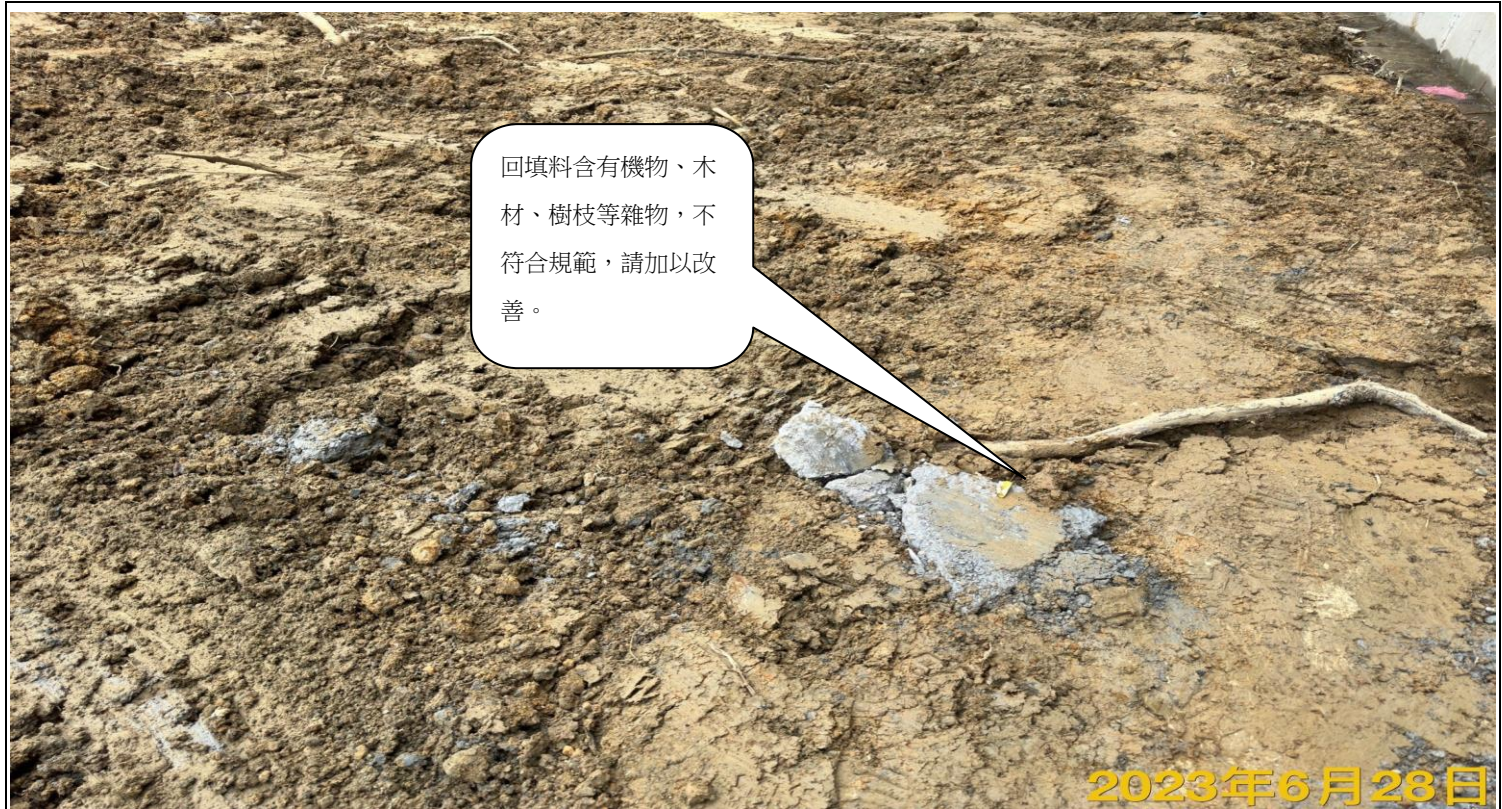
回填料含有機物、木材、樹枝等雜物，不符合規範，請加以改善。

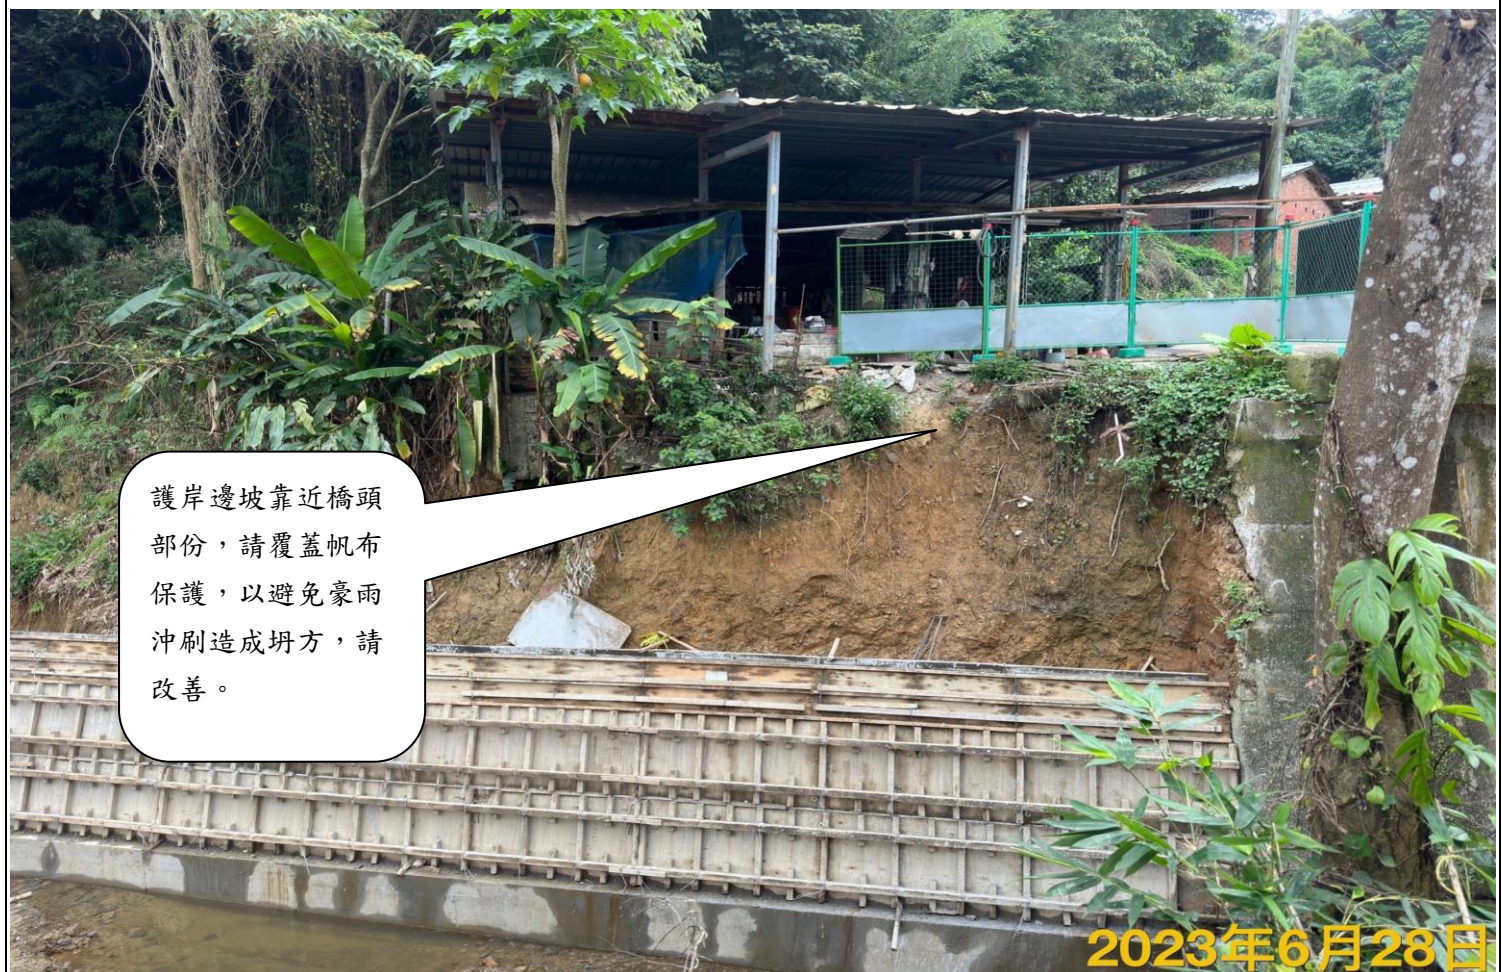
護岸邊坡靠近橋頭部份，請覆蓋帆布保護，以避免豪雨沖刷造成坍方，請改善。

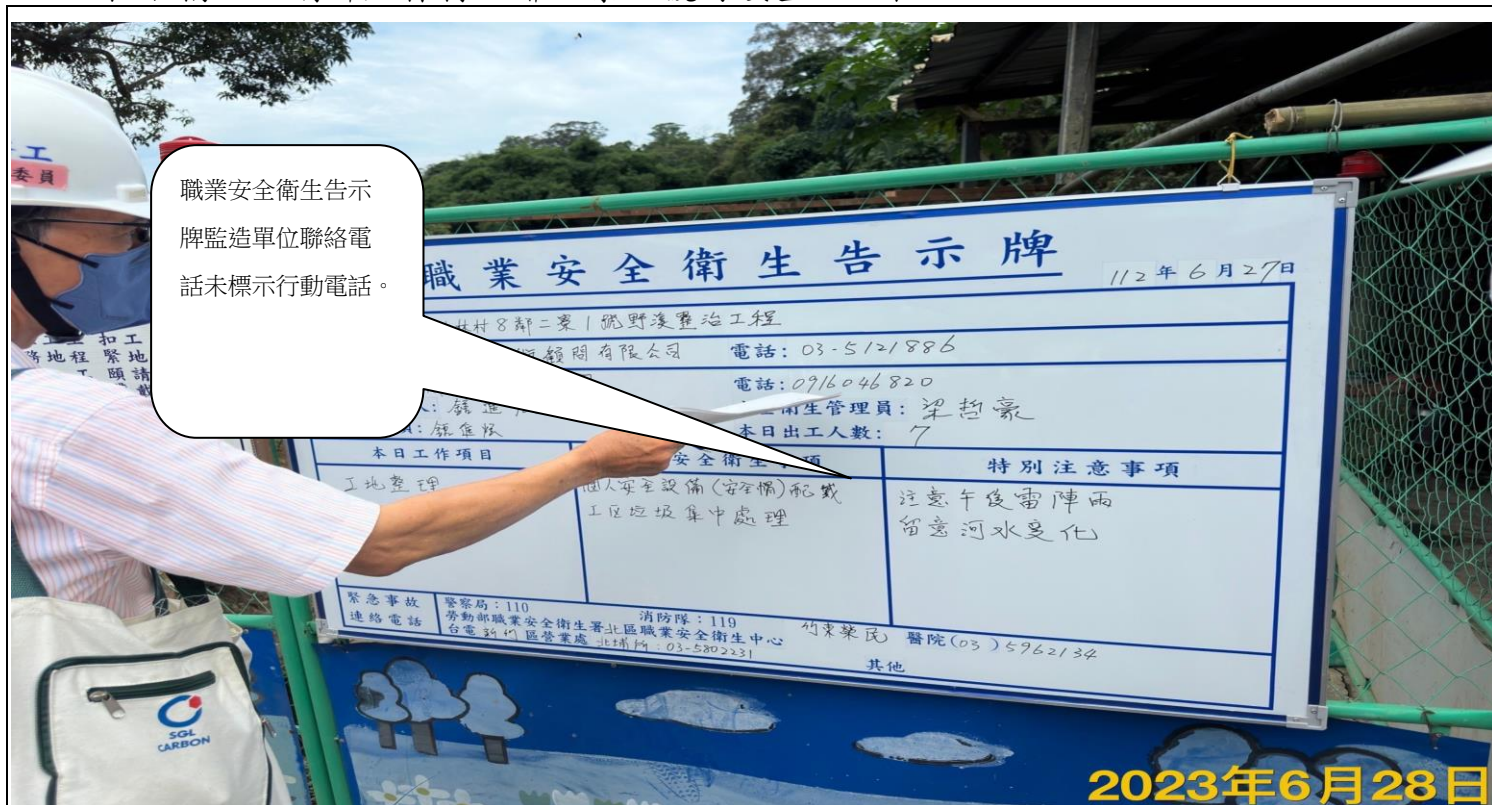
職業安全衛生告示牌監造單位聯絡電話未標示行動電話。

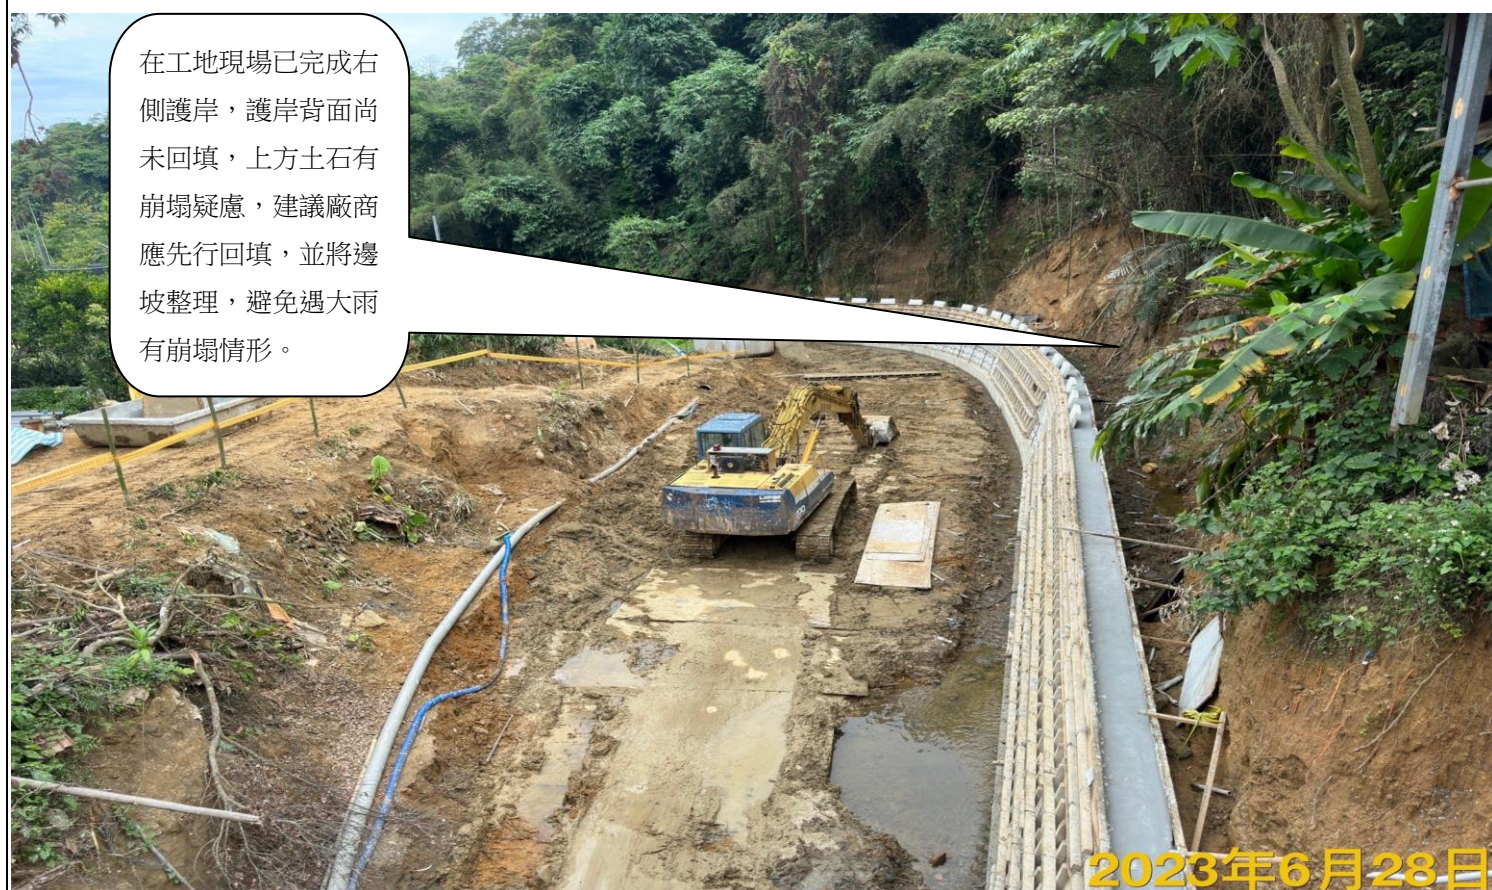
在工地現場已完成右側護岸，護岸背面尚未回填，上方土石有崩塌疑慮，建議廠商應先行回填，並將邊坡整理，避免遇大雨有崩塌情形。
