## 新竹縣政府工程查核代表照片表

拍攝日期：112.06.28

工程名稱：北埔鄉大林村 8 鄰二寮 1 號野溪整治工程

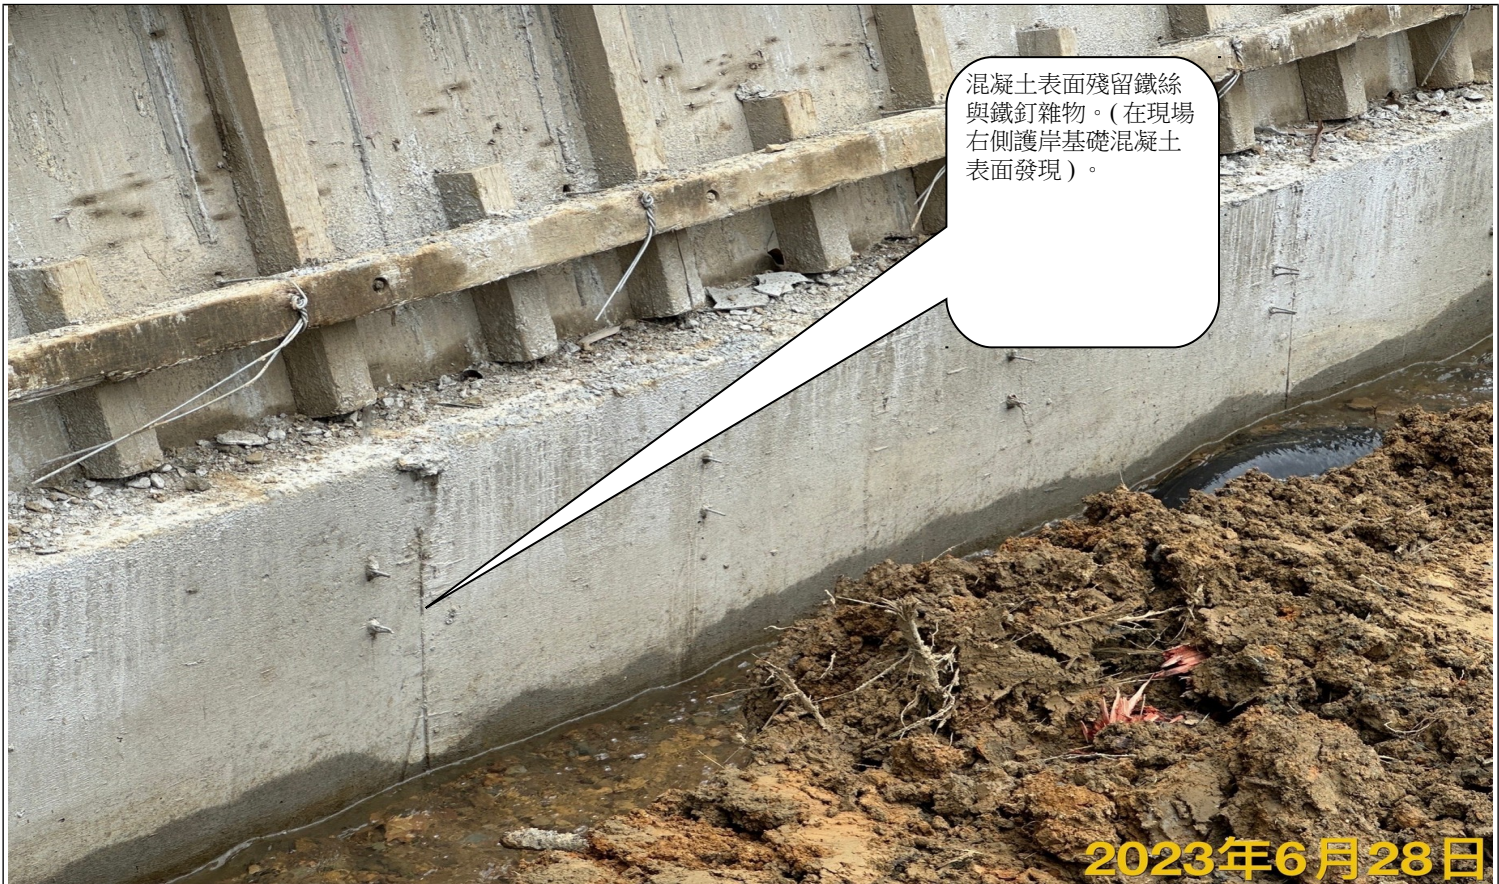
混凝土表面殘留鐵絲與鐵釘雜物。(在現場右側護岸基礎混凝土表面發現)

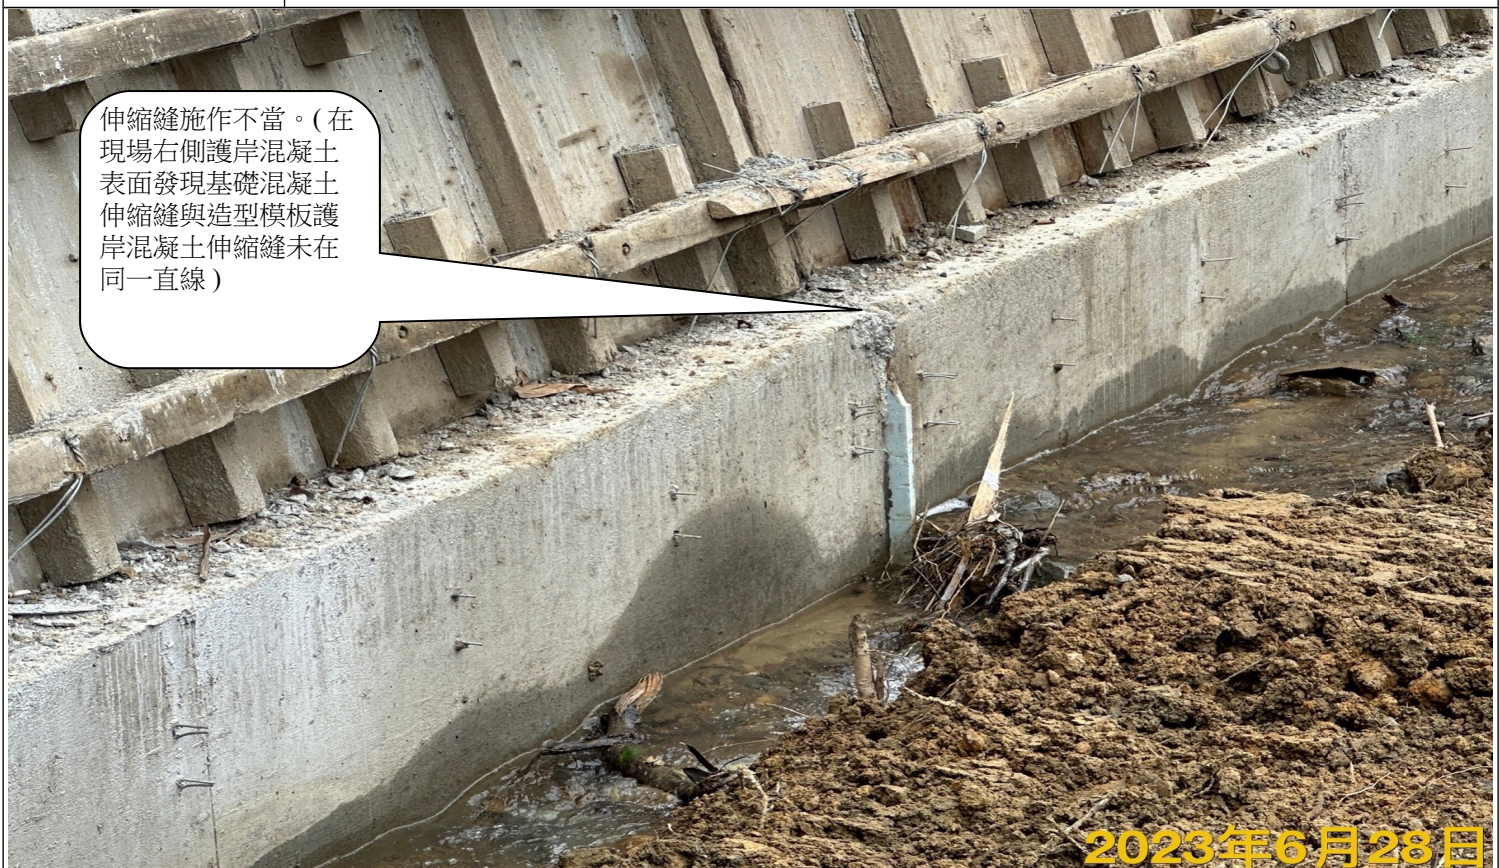
| 說明 | 伸縮縫施作不當。(在現場右側護岸混凝土表面發現基礎混凝土伸縮縫與造型模板護岸混凝土伸縮縫未在同一直線) |

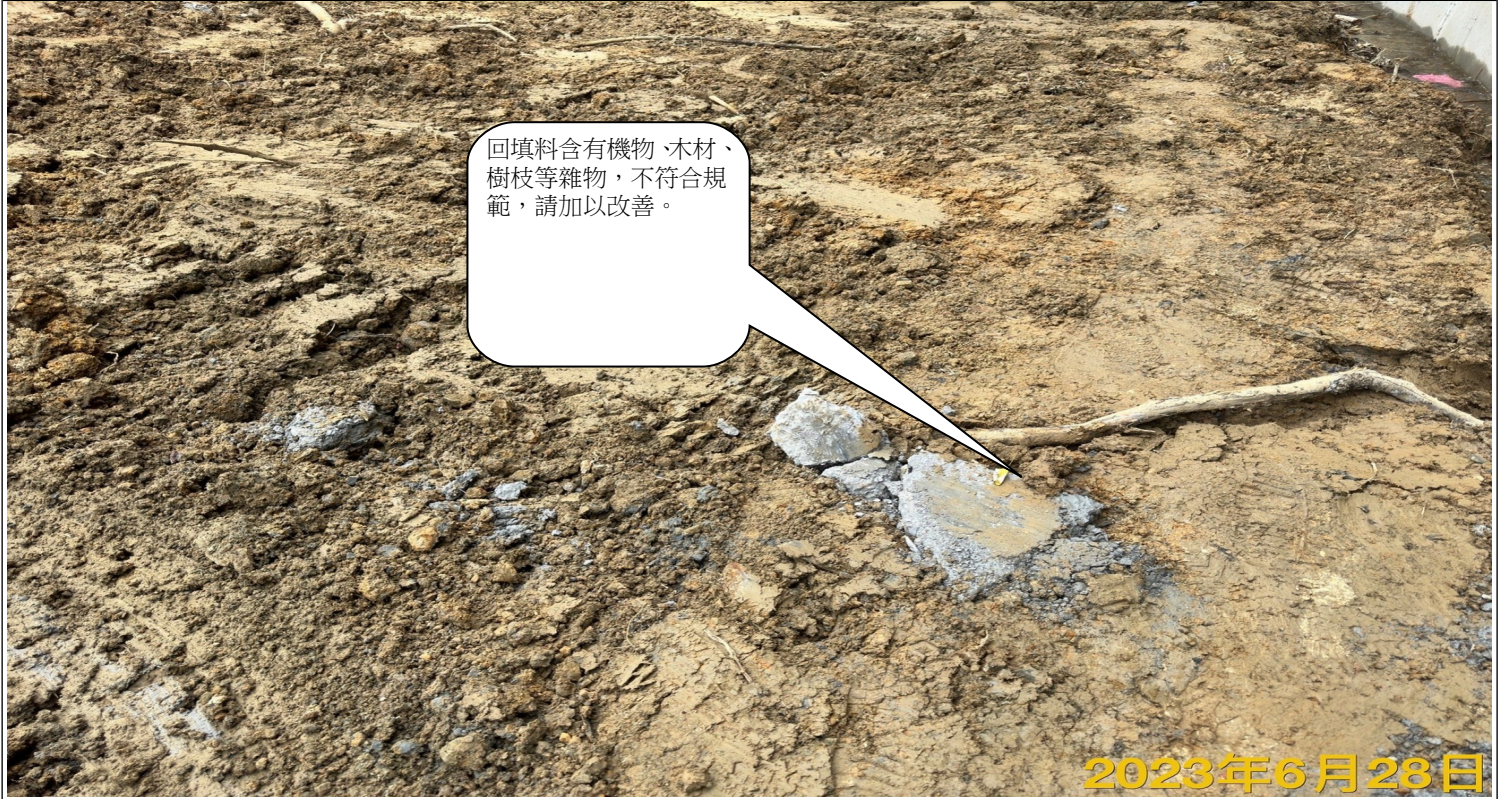
| 說明 | 回填料含有機物、木材、樹枝等雜物，不符合規範，請加以改善。 |

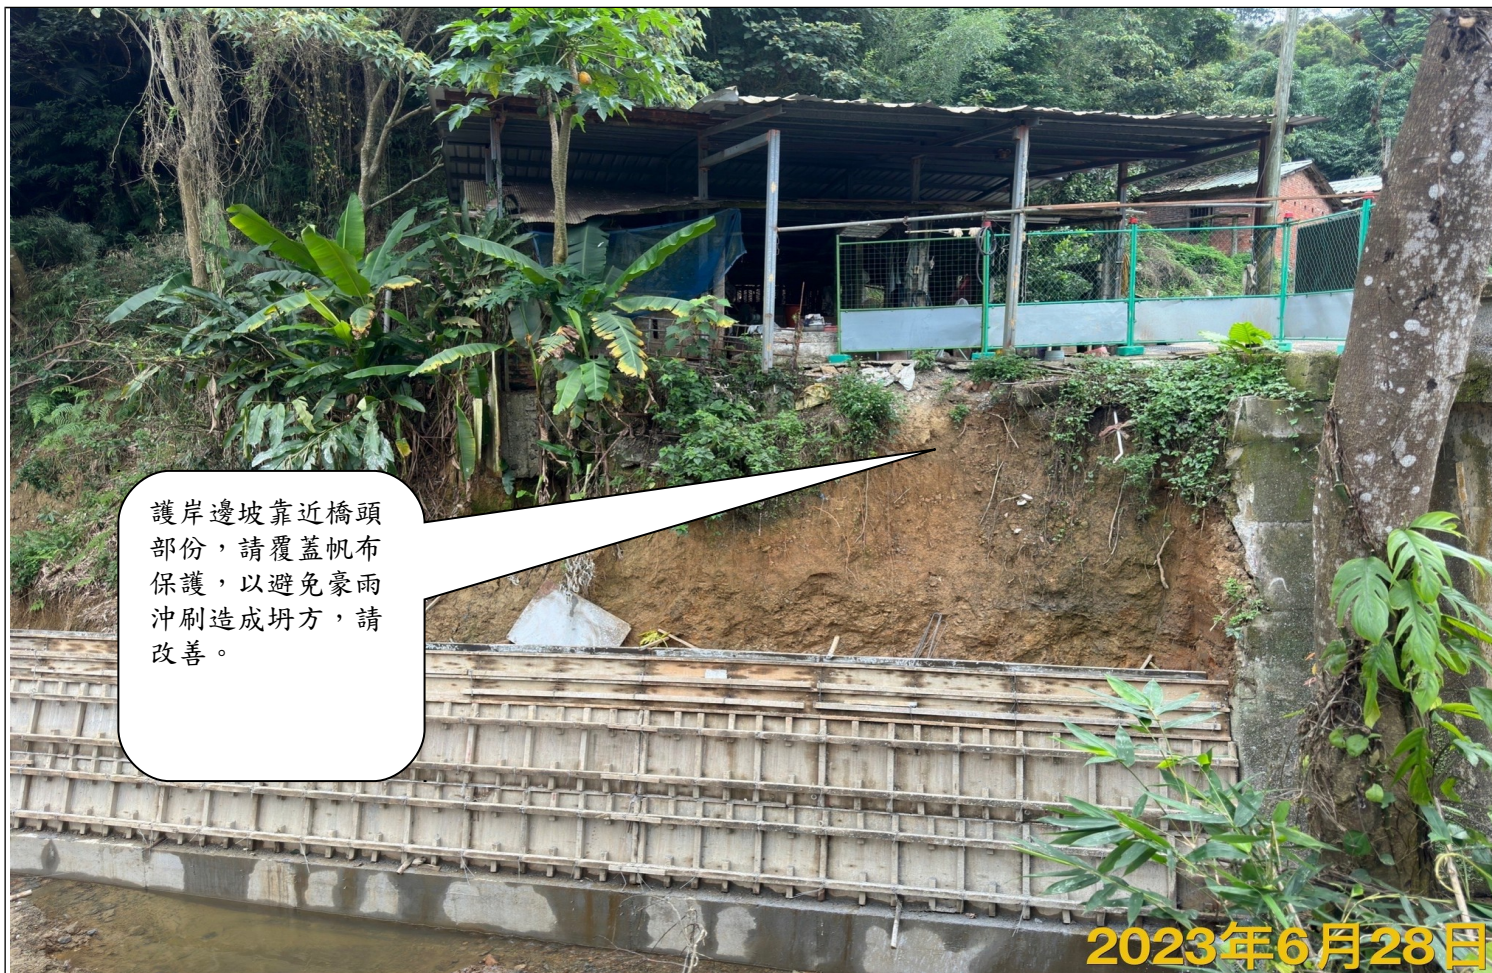
| 說明 | 護岸邊坡靠近橋頭部份，請覆蓋帆布保護，以避免豪雨沖刷造成坍方，請改善。 |

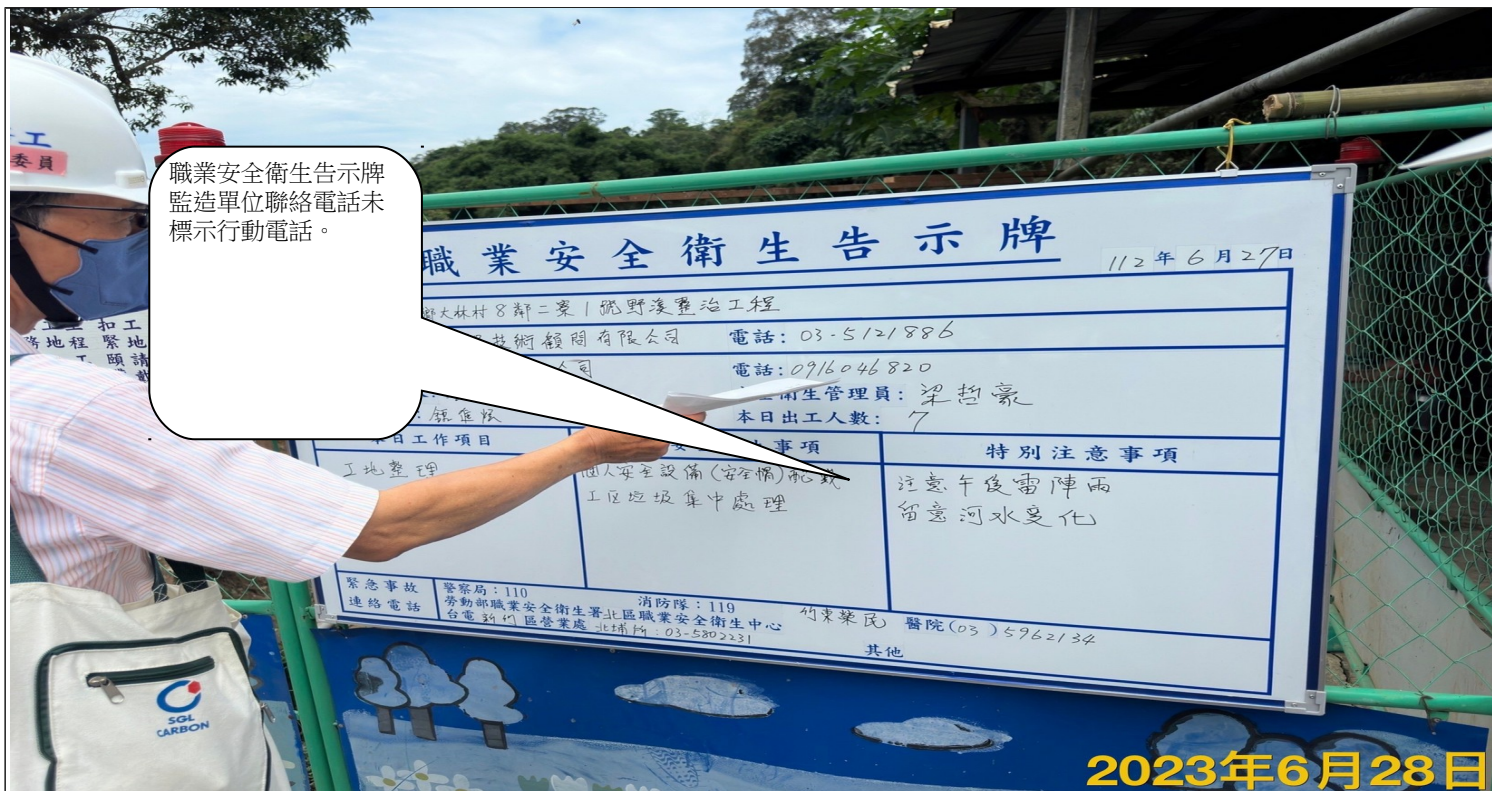
職業安全衛生告示牌監造單位聯絡電話未標示行動電話。

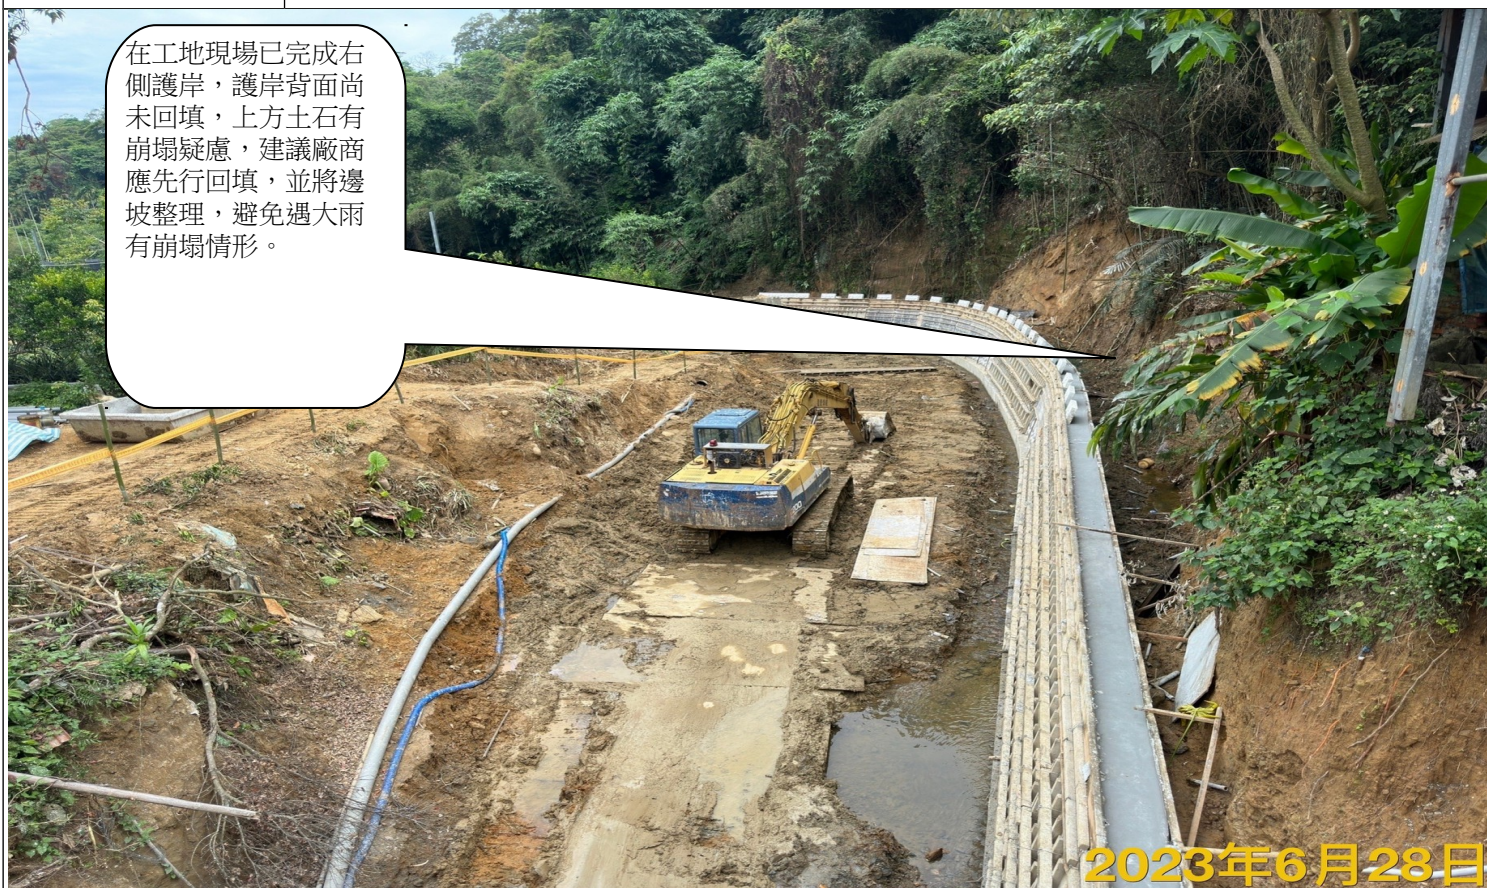
在工地現場已完成右側護岸，護岸背面尚未回填，上方土石有崩塌疑慮，建議廠商應先行回填，並將邊坡整理，避免遇大雨有崩塌情形。
