# 新竹縣政府工程查核代表照片表

拍攝日期：112.07.04

工程名稱：新竹縣 112 年度農地重劃區農水路改善工程(新豐鄉)

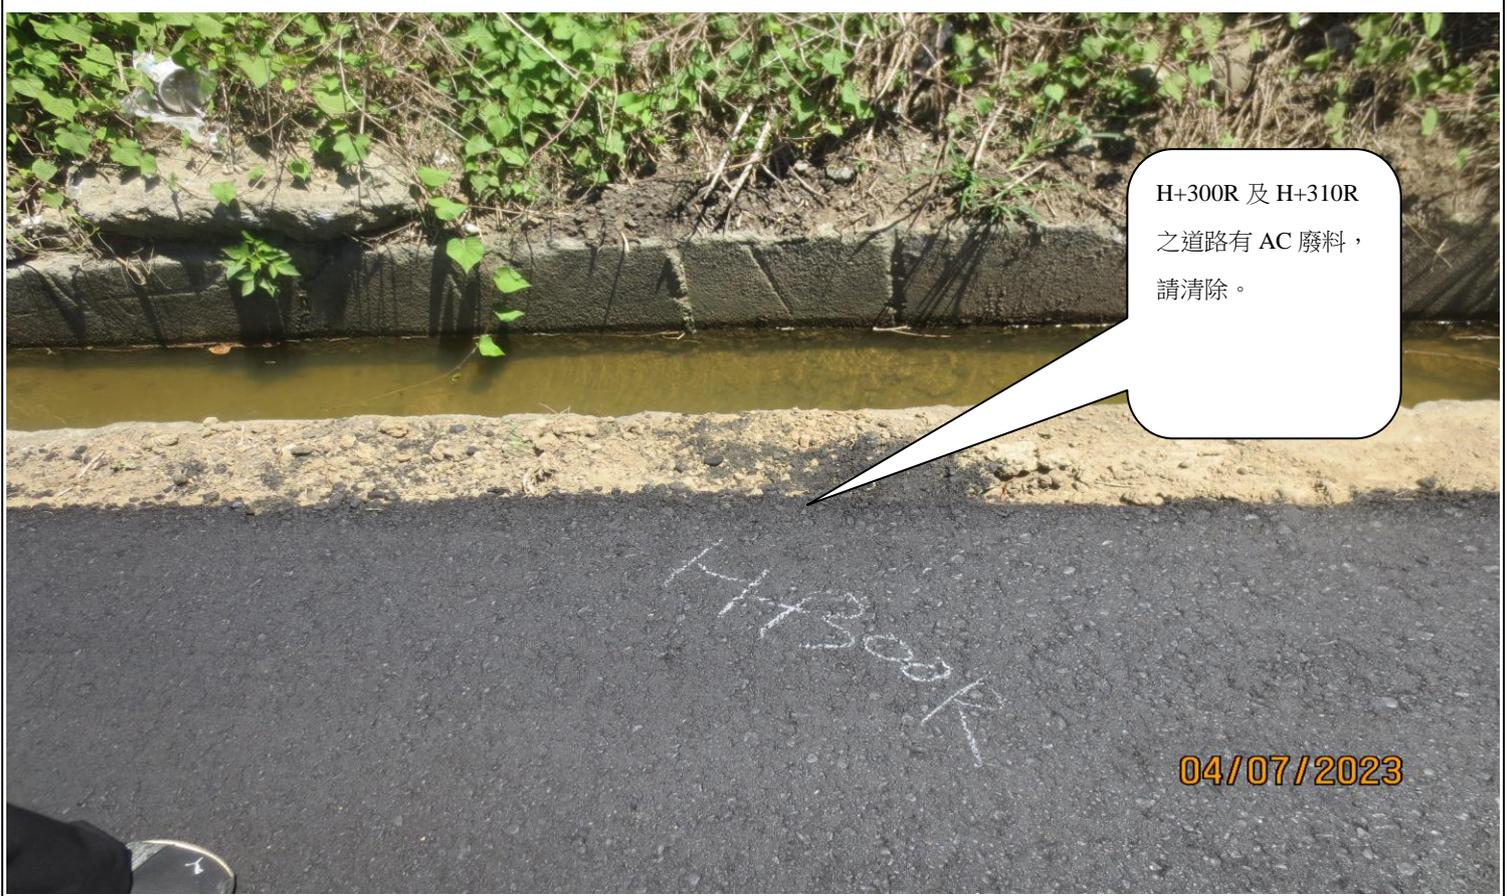
H+300R 及 H+310R 之道路有 AC 廢料，請清除。

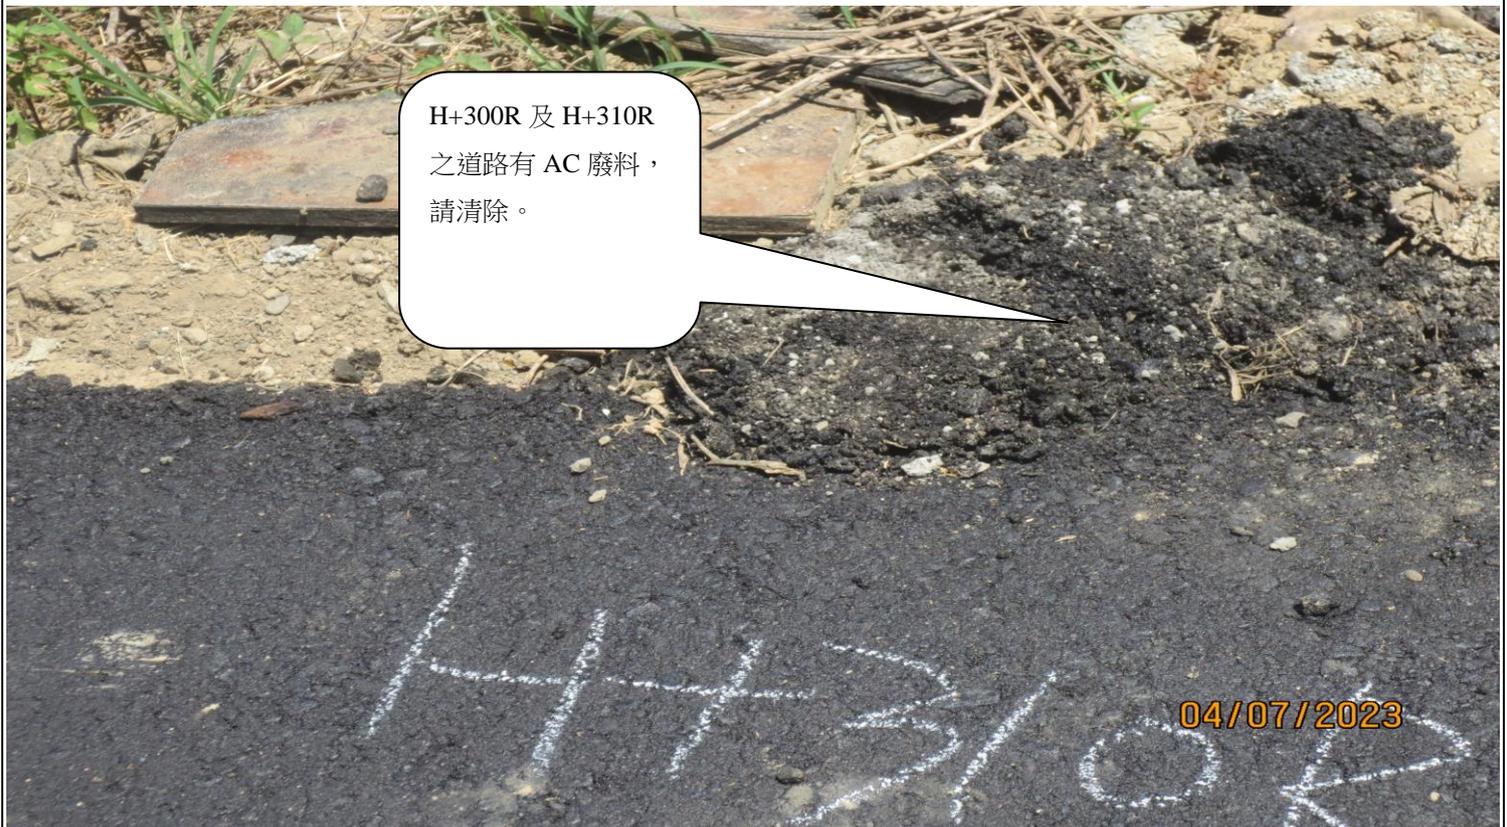
H+300R 及 H+310R 之道路有 AC 廢料，請清除。

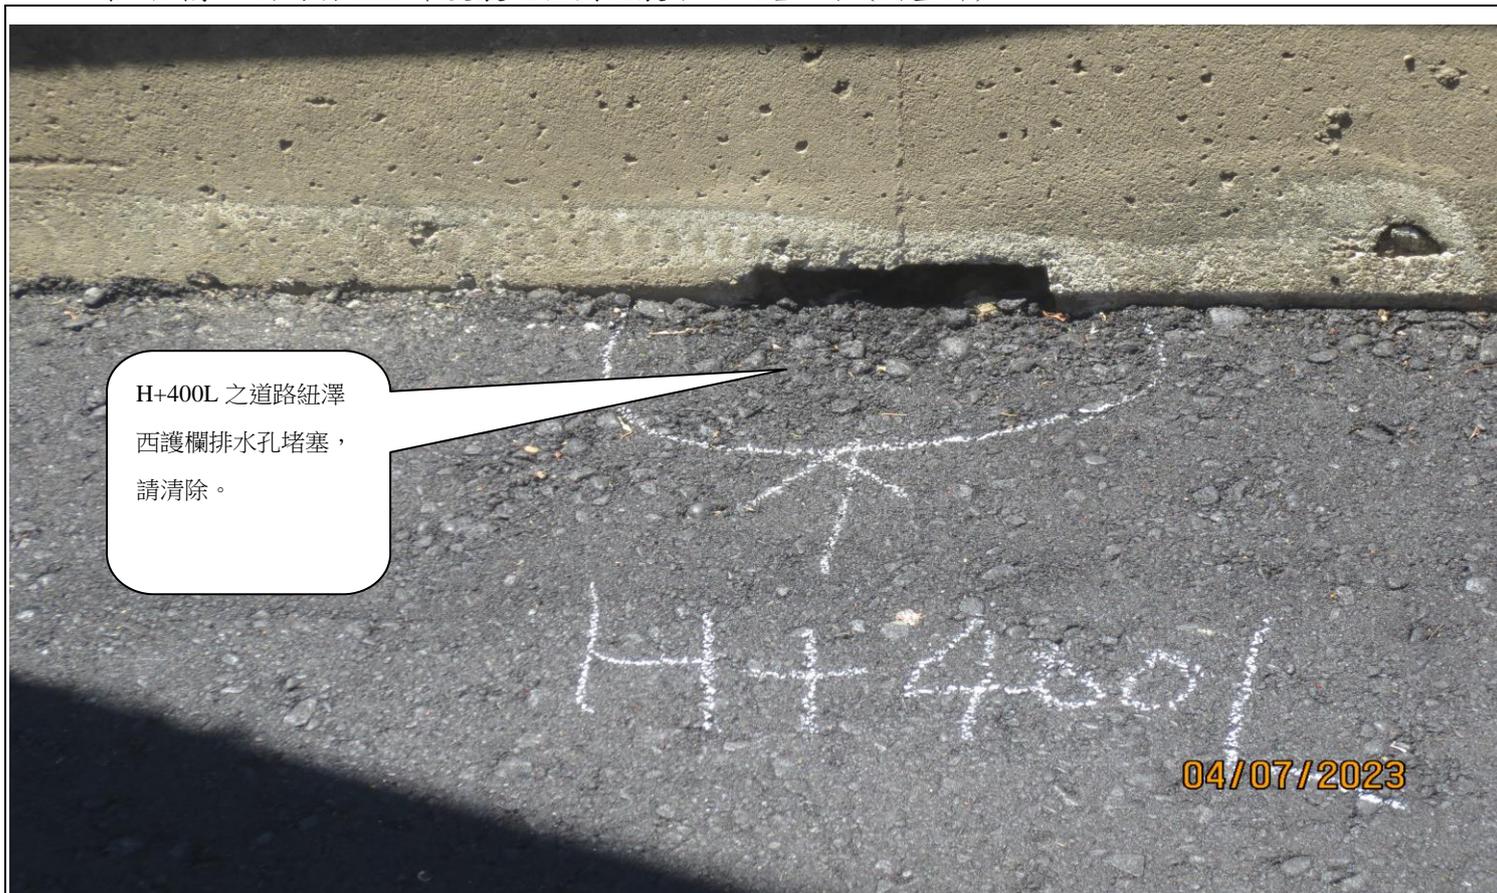
H+400L 之道路紐澤西護欄排水孔堵塞，請清除。

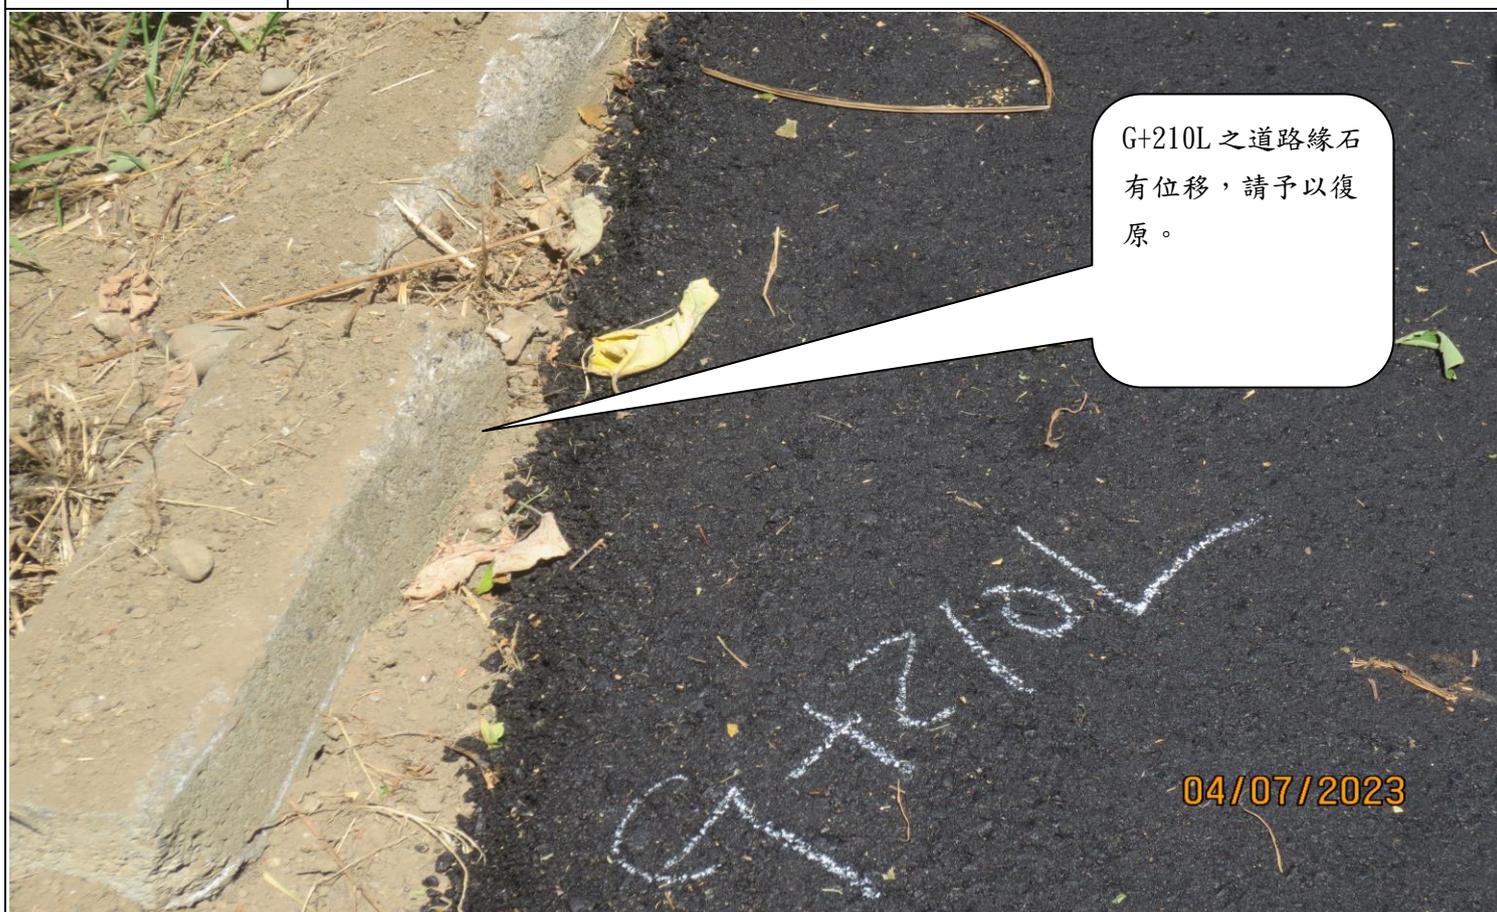
G+210L 之道路緣石有位移，請予以復原。

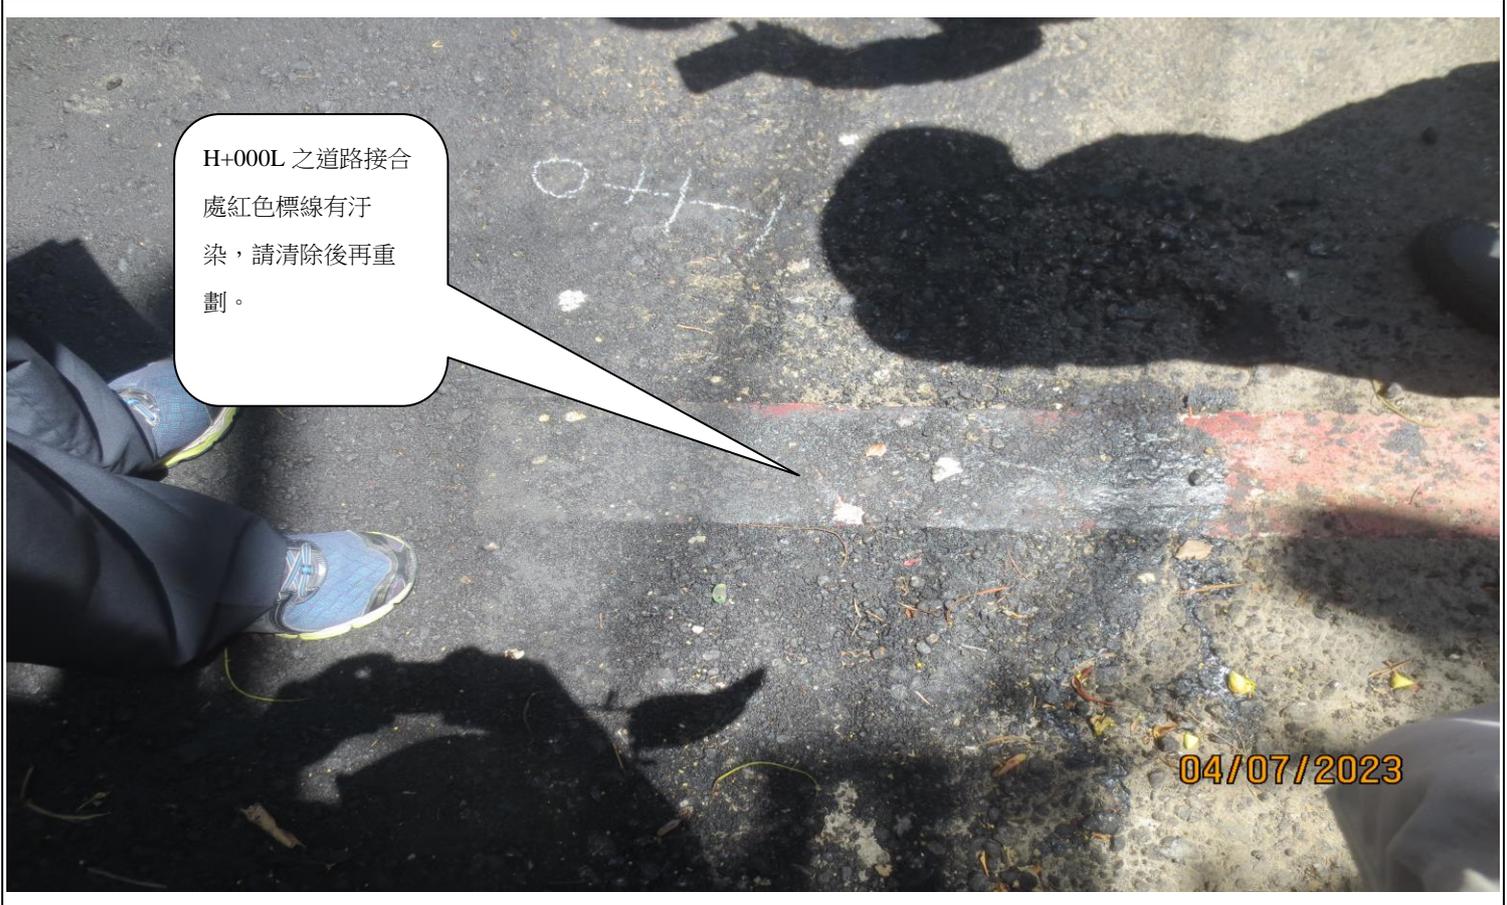
H+000L 之道路接合處紅色標線有汙染，請清除後再重劃。

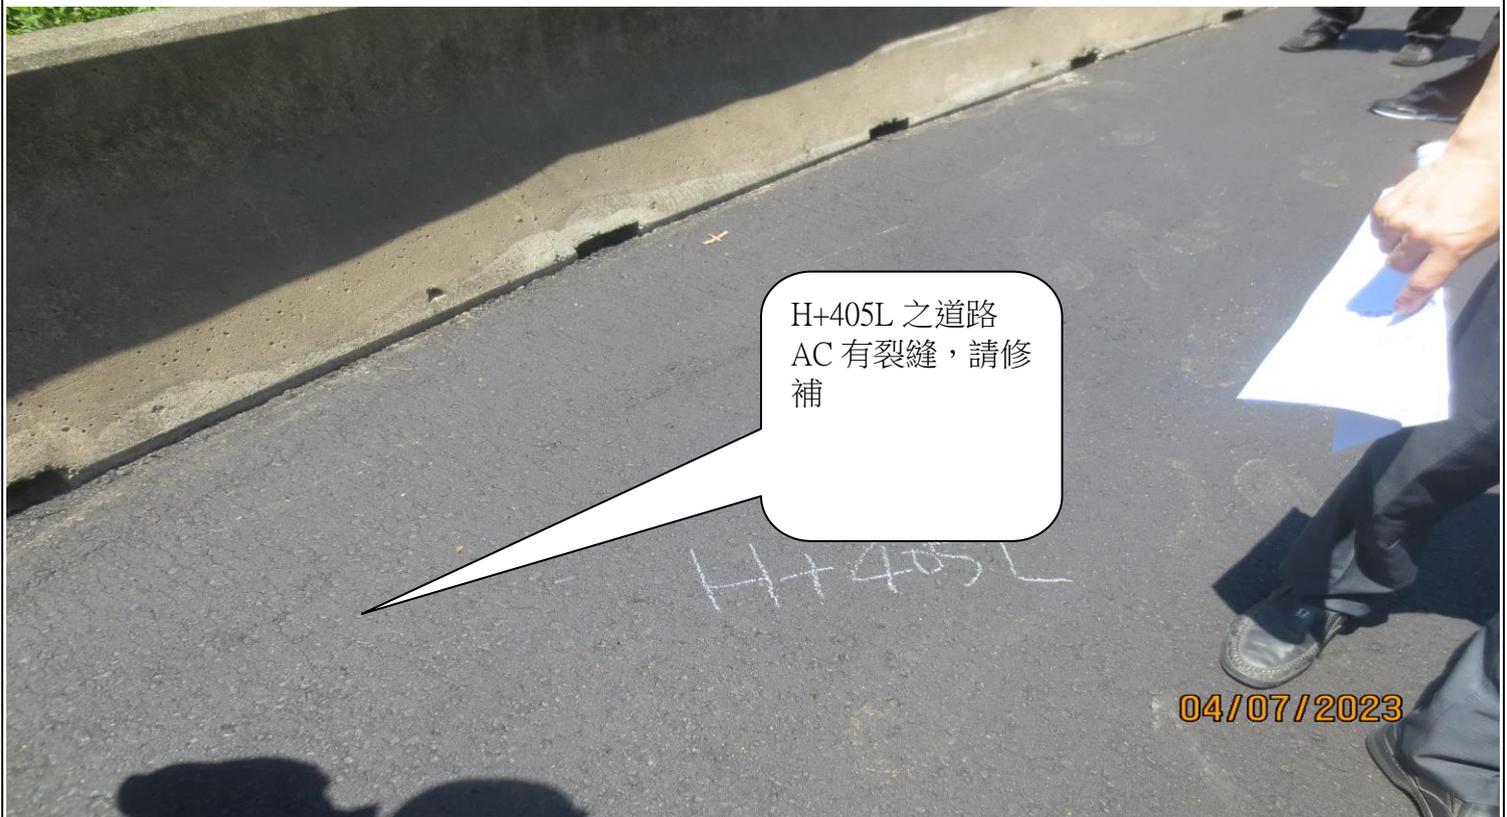
H+405L 之道路 AC 有裂縫，請修補

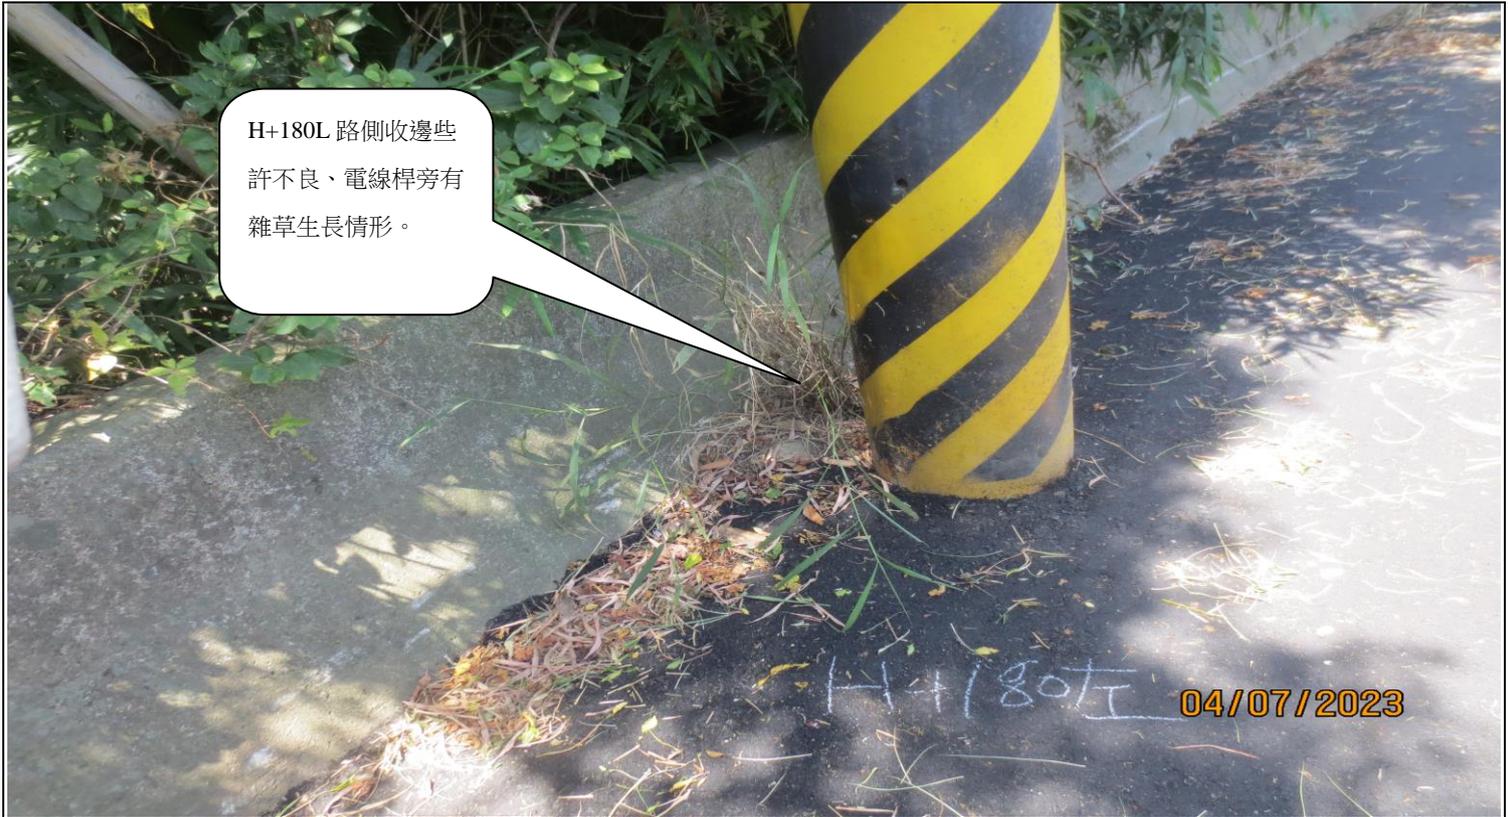
H+180L 路側收邊些許不良、電線桿旁有雜草生長情形。

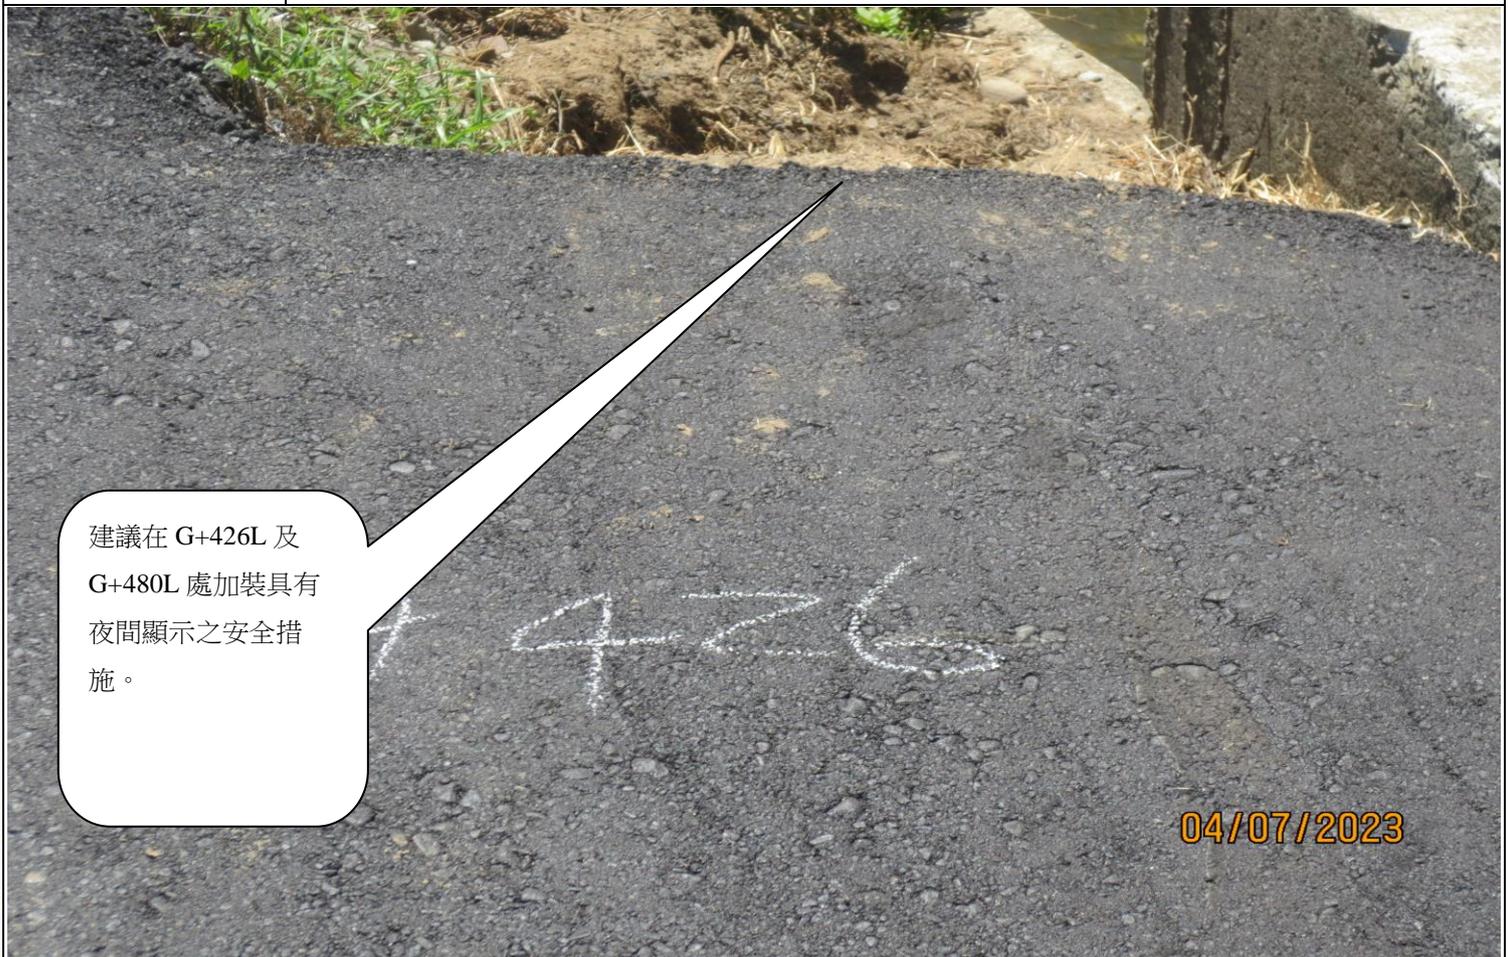
建議在 G+426L 及 G+480L 處加裝具有夜間顯示之安全措施。
