## 新竹縣政府工程查核代表照片表

拍攝日期：112.07.10

工程名稱：112 年度原住民族部落特色道路改善計畫-錦屏村比麟部落聯絡道路改善工程

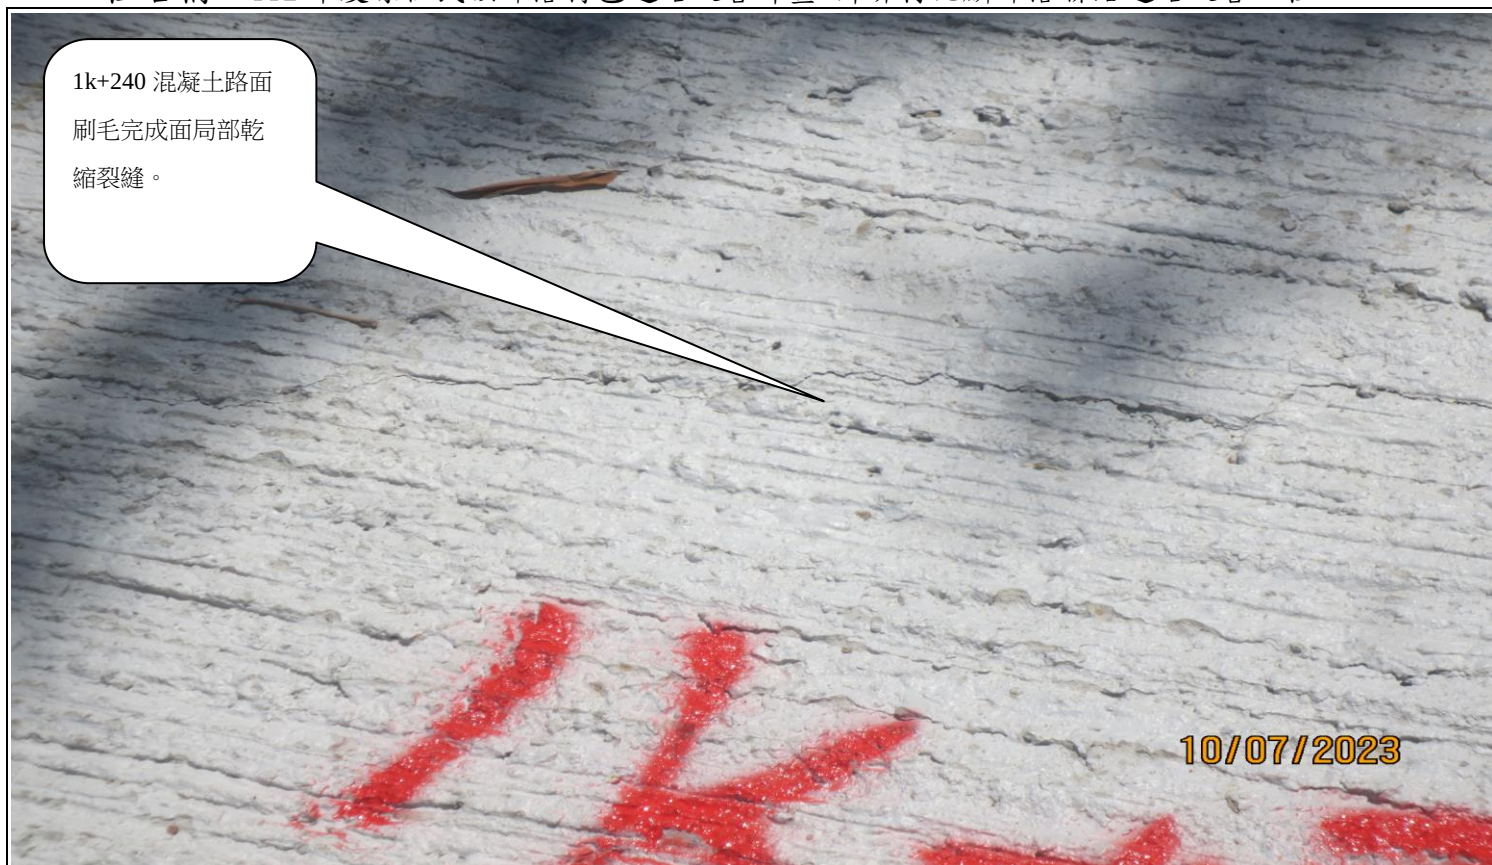
1k+240 混凝土路面刷毛完成面局部乾縮裂縫。

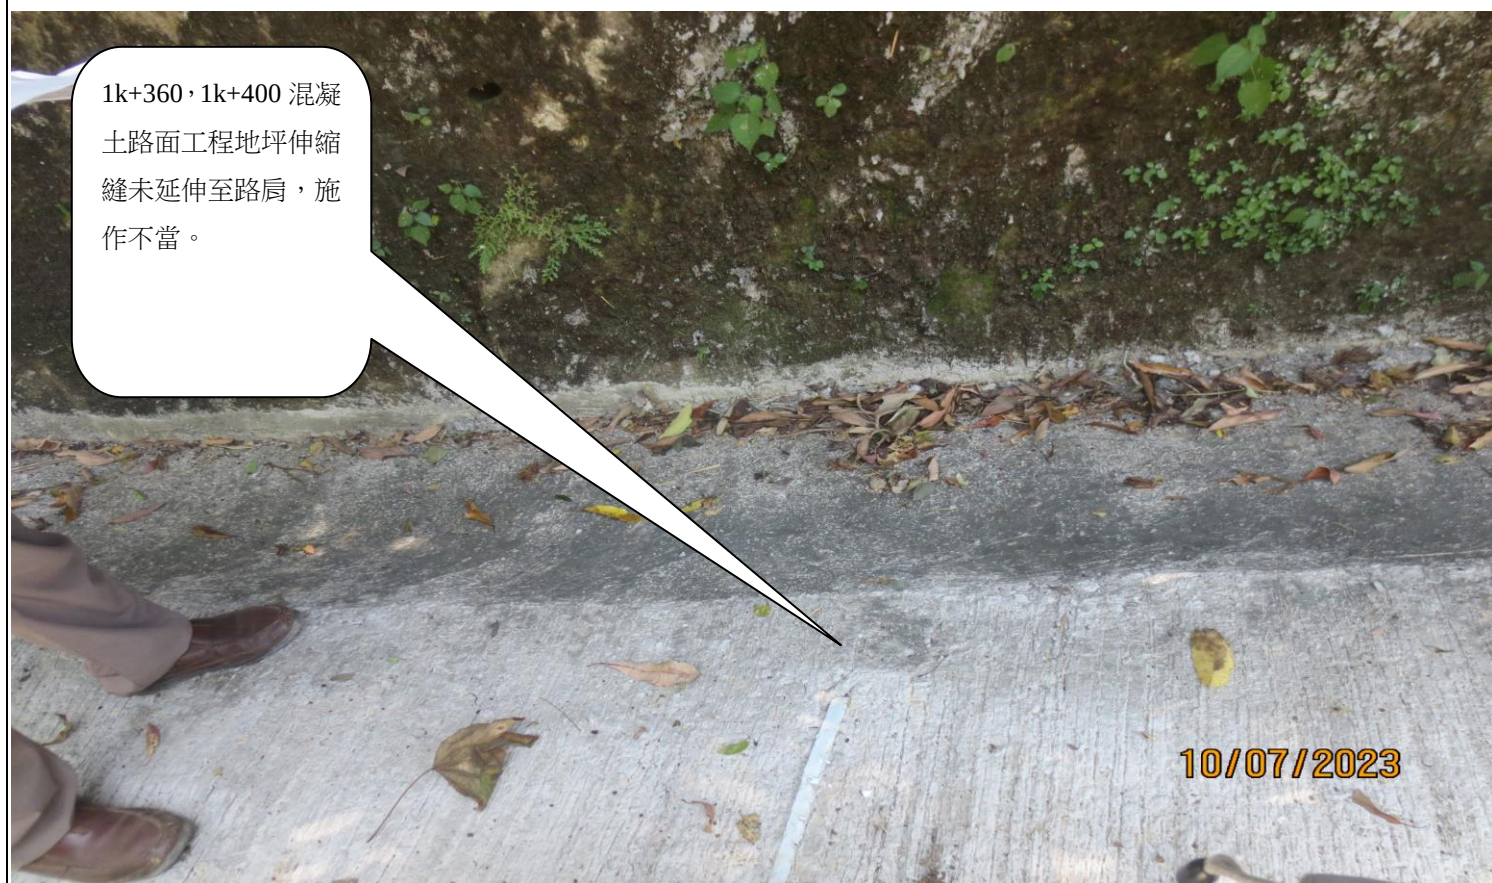
1k+360, 1k+400 混凝土路面工程地坪伸縮縫未延伸至路肩，施作不當。

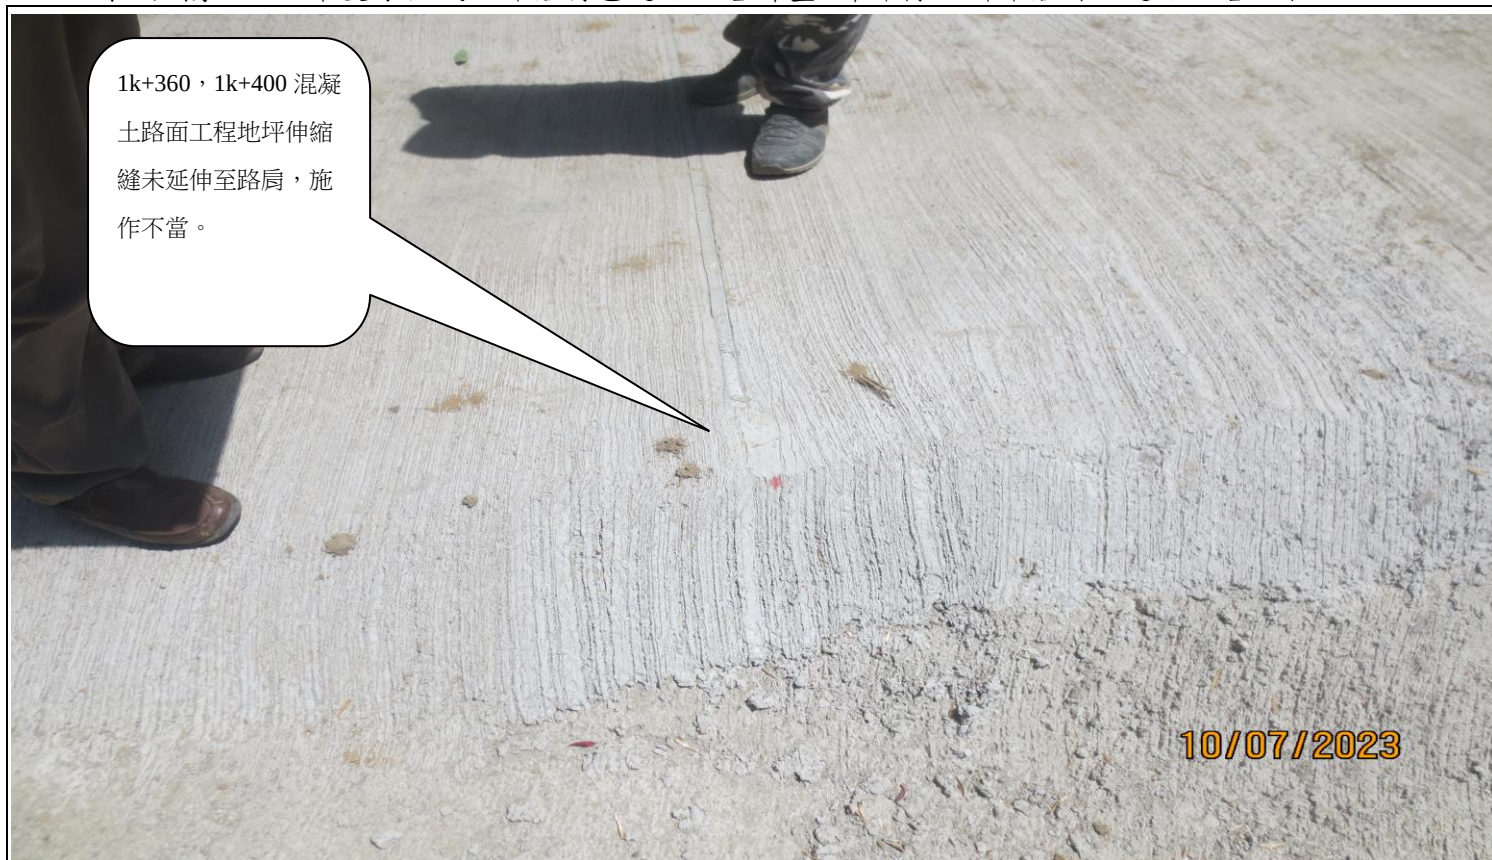
1k+360，1k+400 混凝土路面工程地坪伸縮縫未延伸至路肩，施作不當。

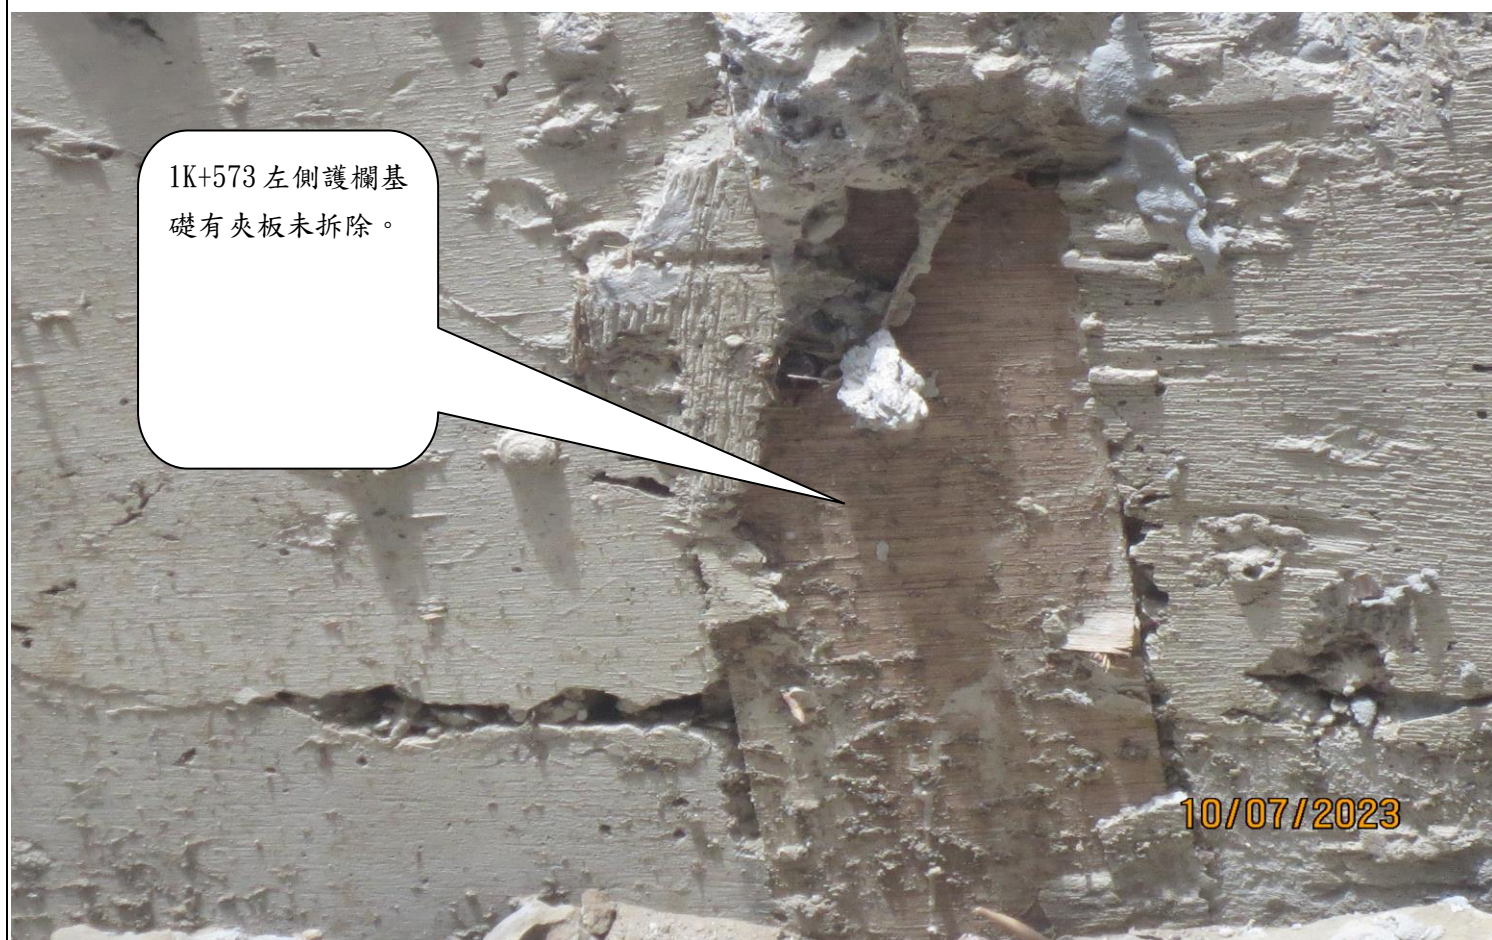
1K+573 左側護欄基礎有夾板未拆除。

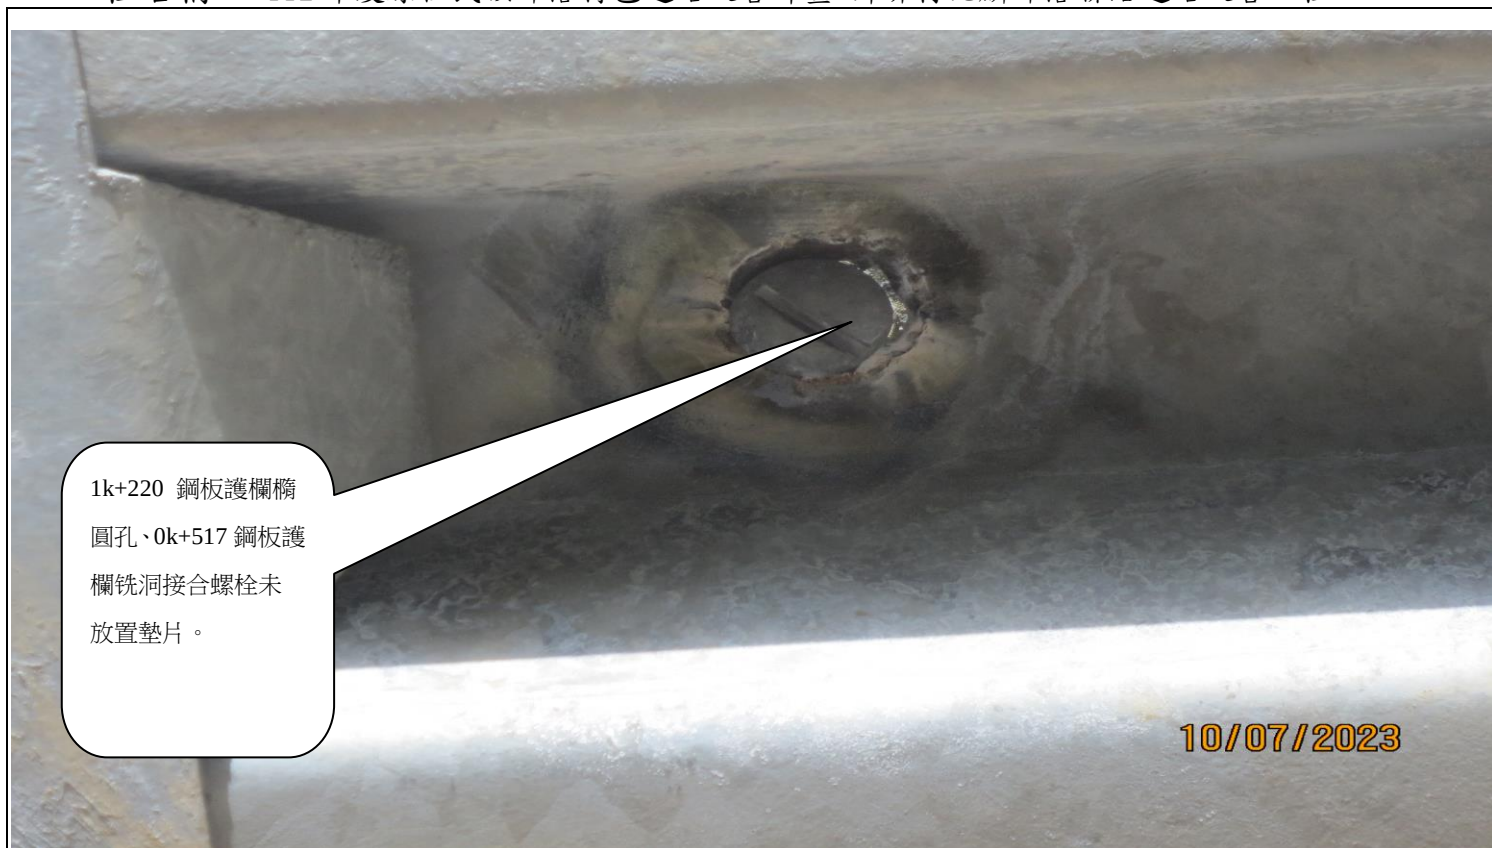
1k+220 鋼板護欄橢圓孔、0k+517 鋼板護欄銑洞接合螺栓未放置墊片。

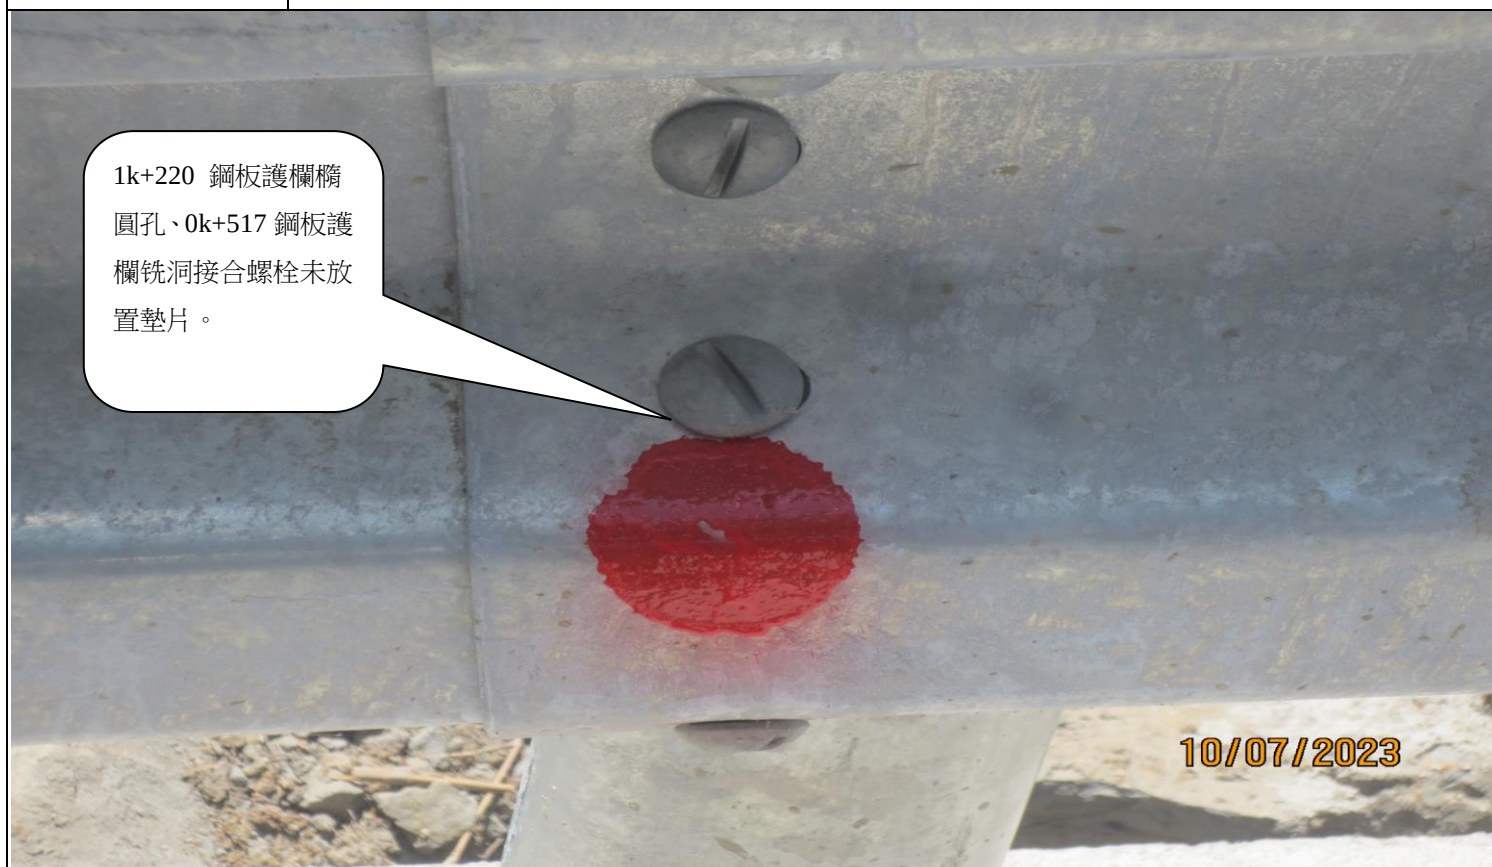
1k+220 鋼板護欄橢圓孔、0k+517 鋼板護欄銑洞接合螺栓未放置墊片。

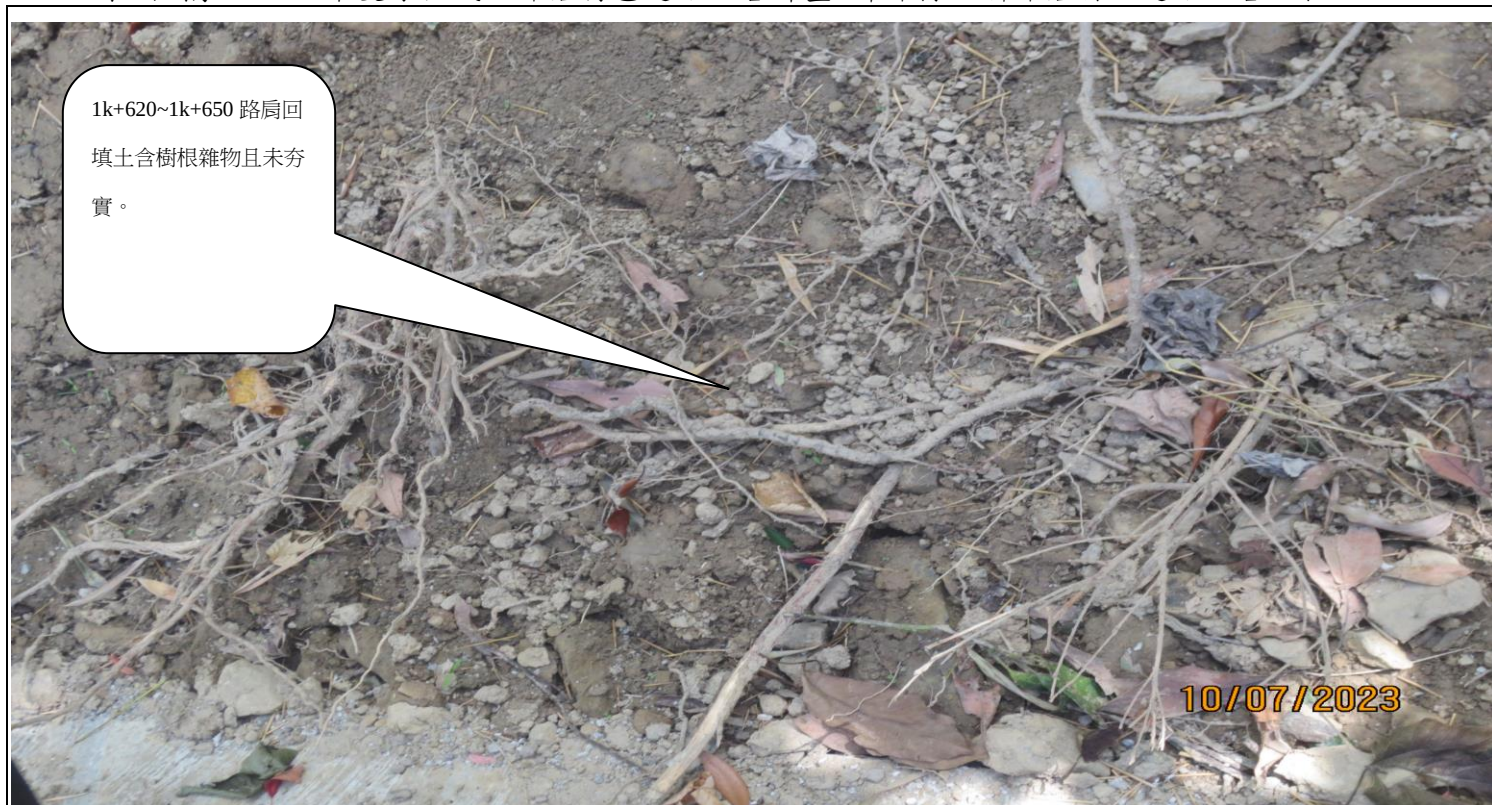
1k+620~1k+650 路肩回填土含樹根雜物且未夯實。

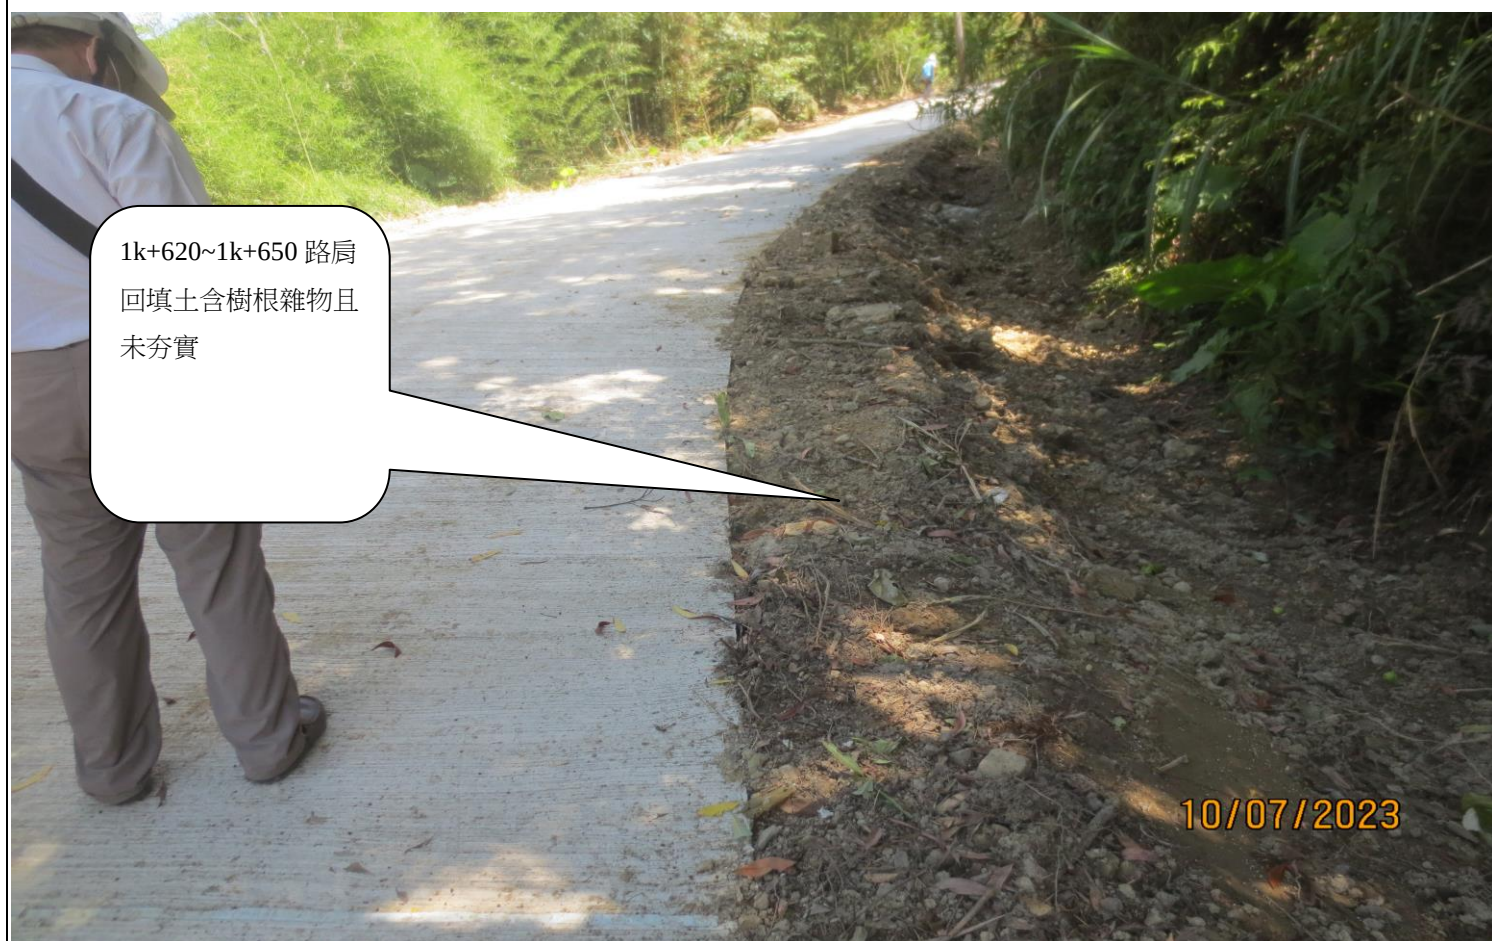
1k+620~1k+650 路肩回填土含樹根雜物且未夯實

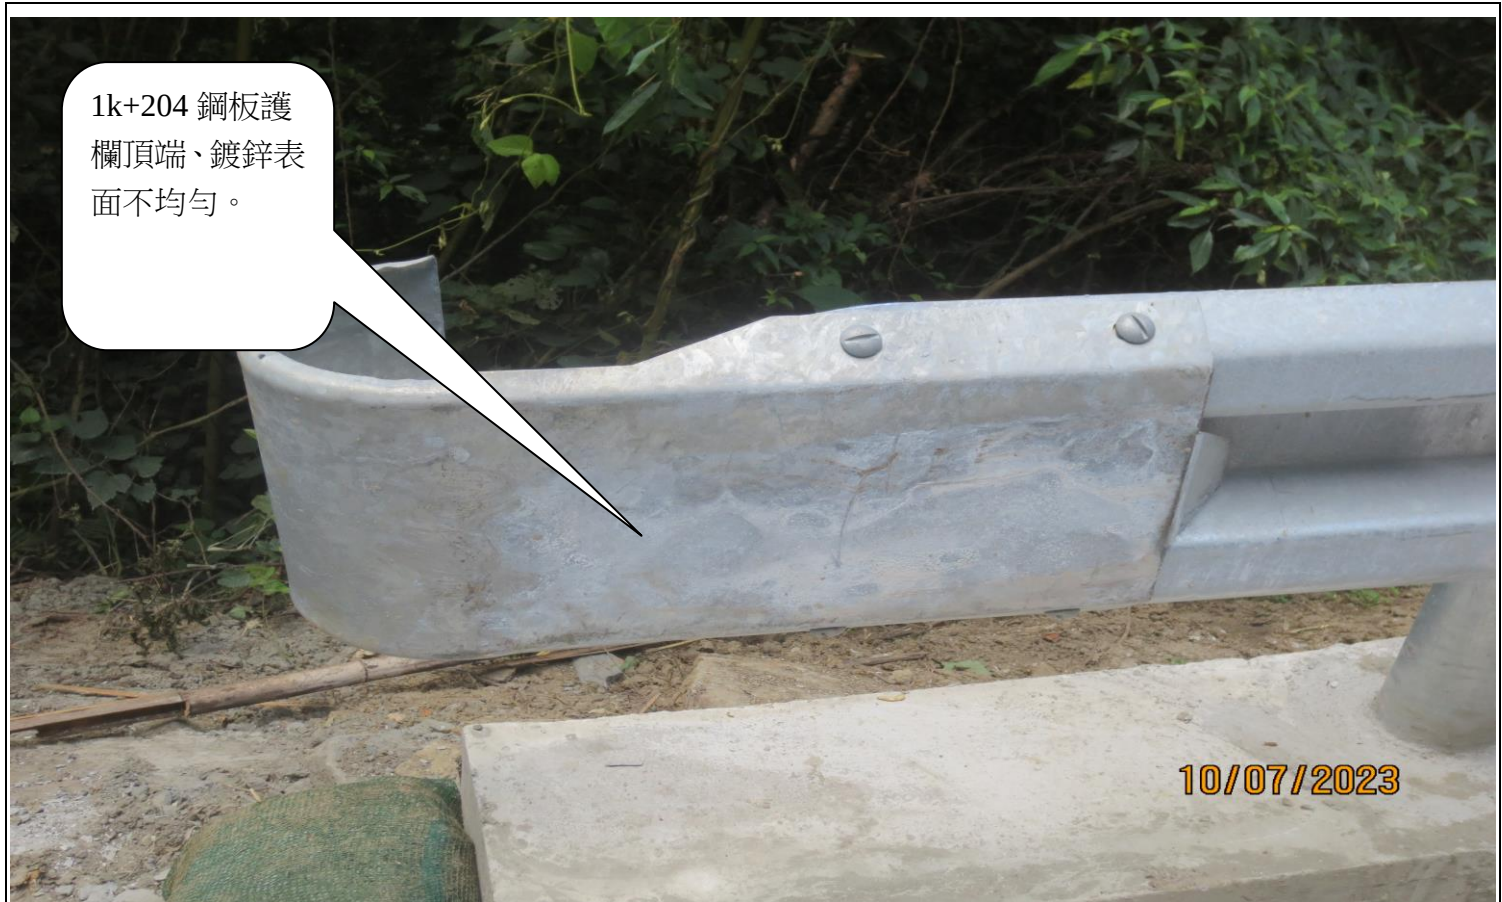
1k+204 鋼板護欄頂端、鍍鋅表面不均勻。

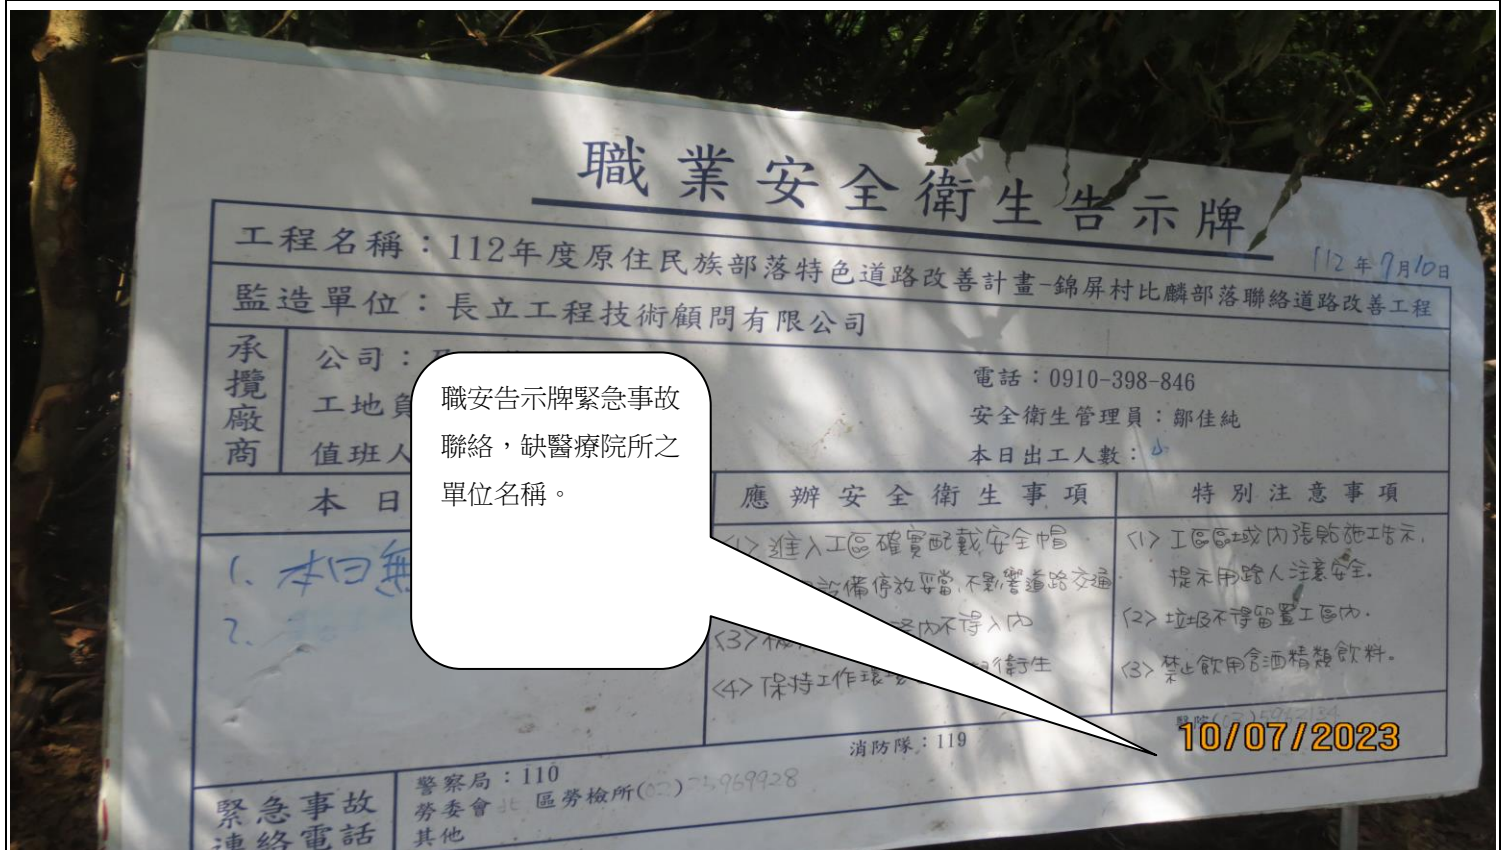
職安告示牌緊急事故聯絡，缺醫療院所之單位名稱。

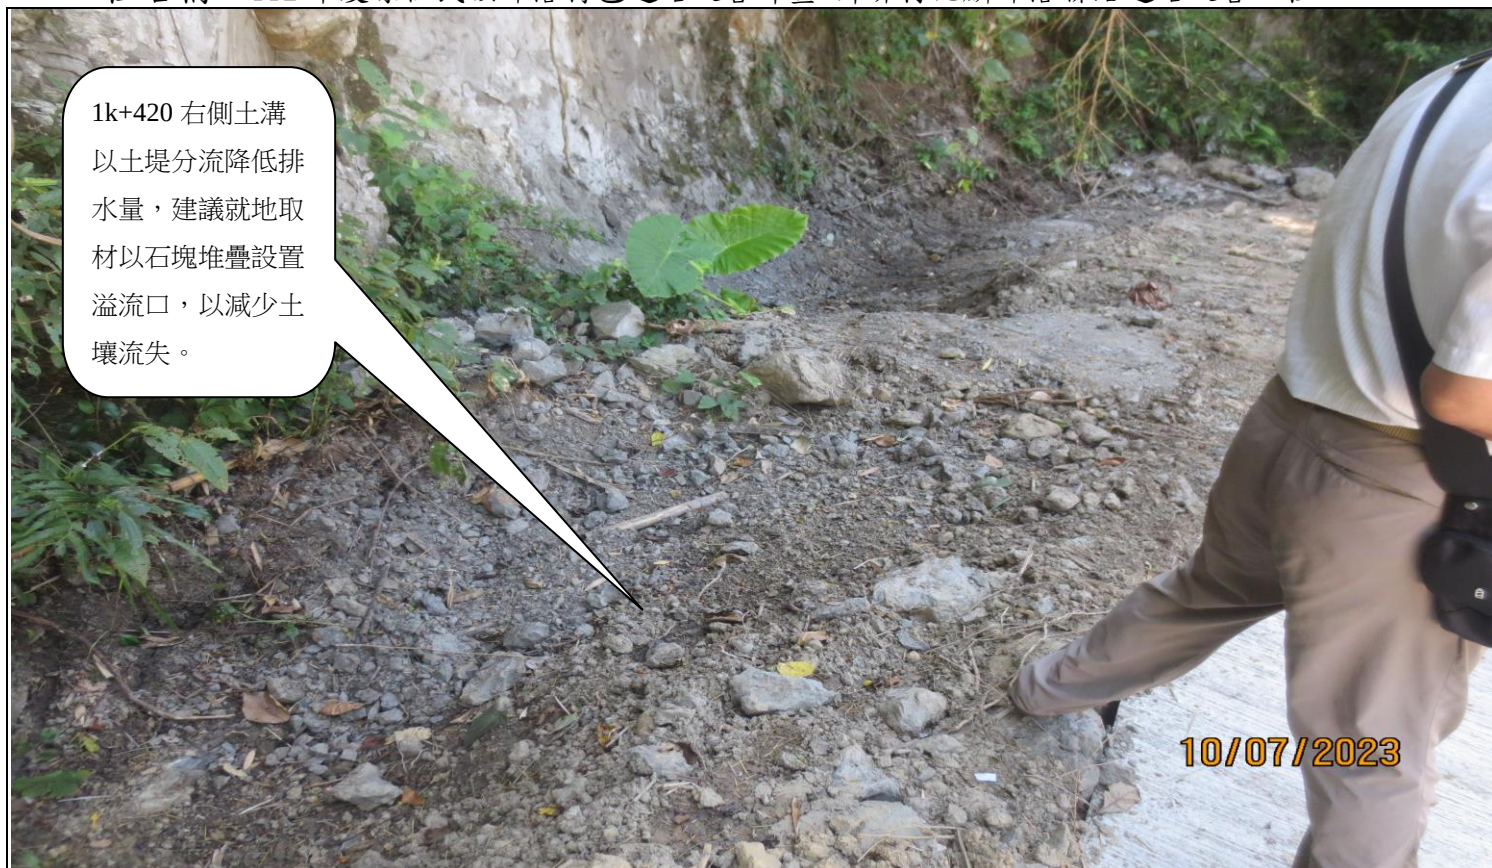
1k+420 右側土溝以土堤分流降低排水量，建議就地取材以石塊堆疊設置溢流口，以減少土壤流失。

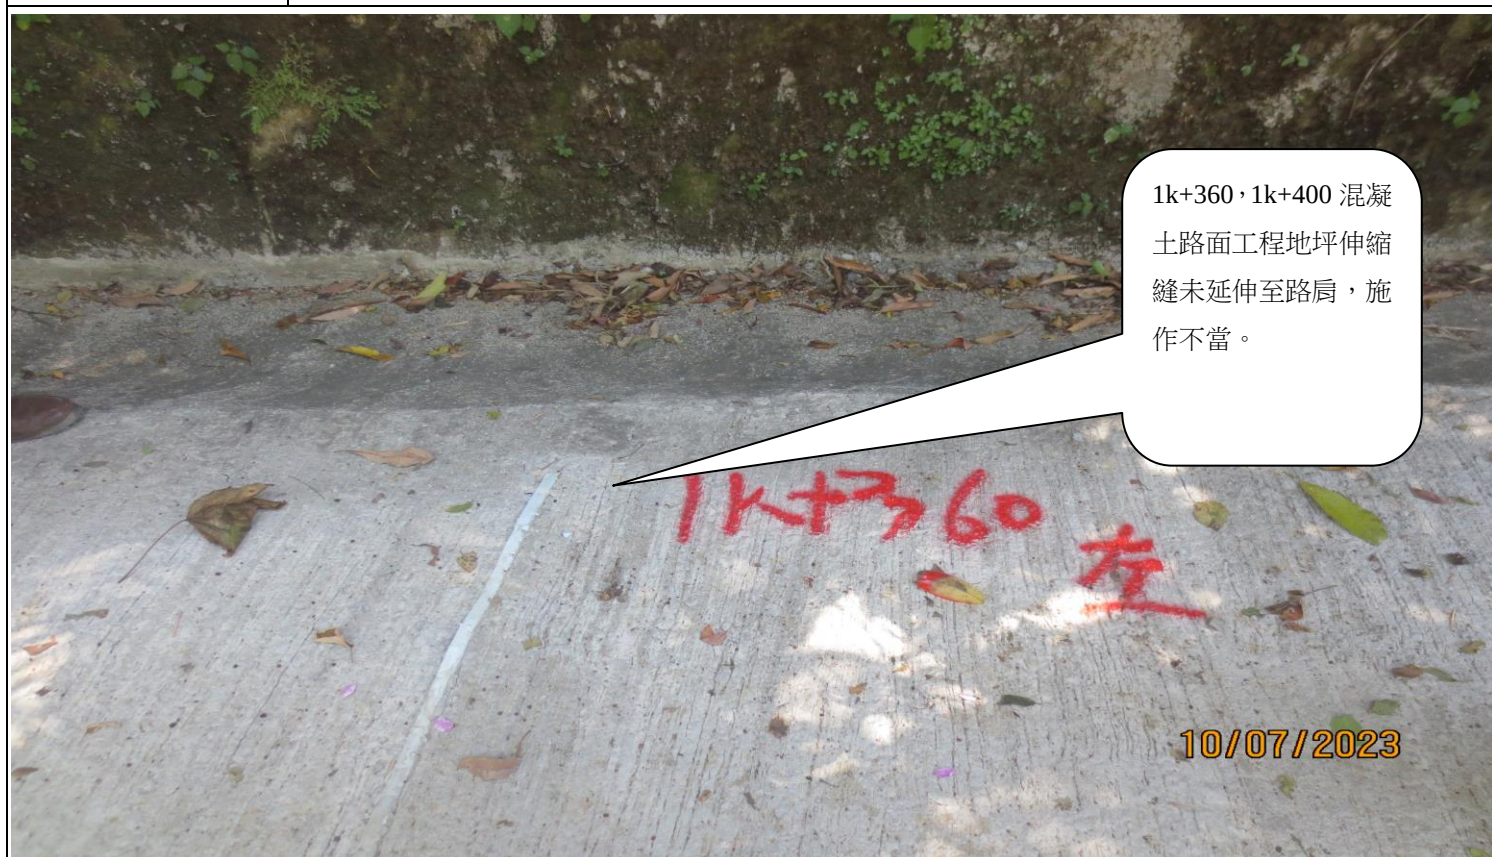
1k+360，1k+400 混凝土路面工程地坪伸縮縫未延伸至路肩，施作不當。
