## 新竹縣政府工程查核代表照片表

拍攝日期：112.07.13.

工程名稱：111 年度竹東鎮市區道路修補工程(開口契約)

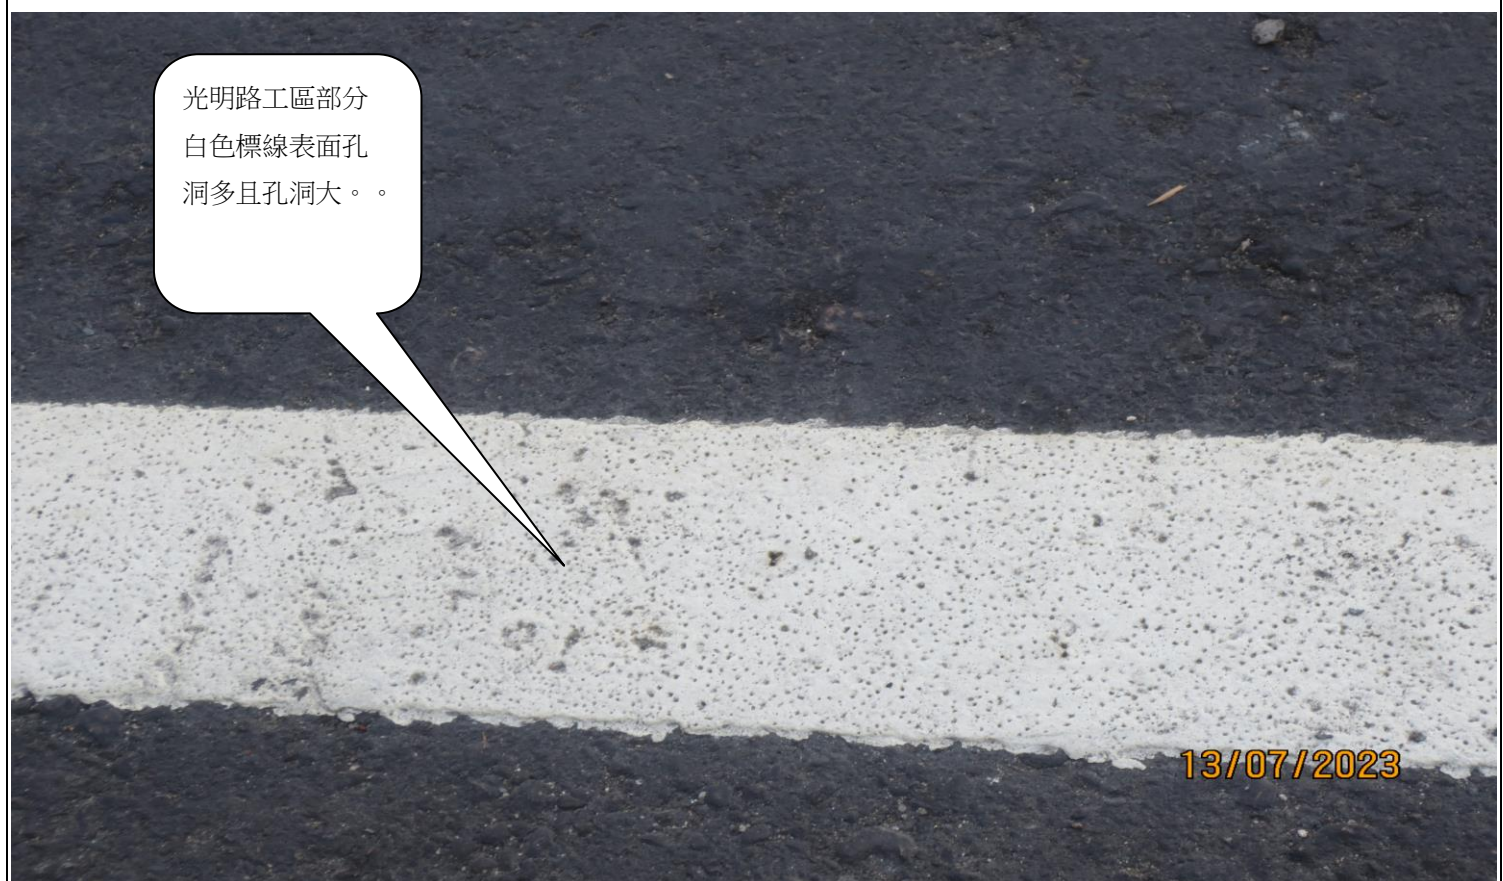
光明路工區部分白色標線表面孔洞多且孔洞大。

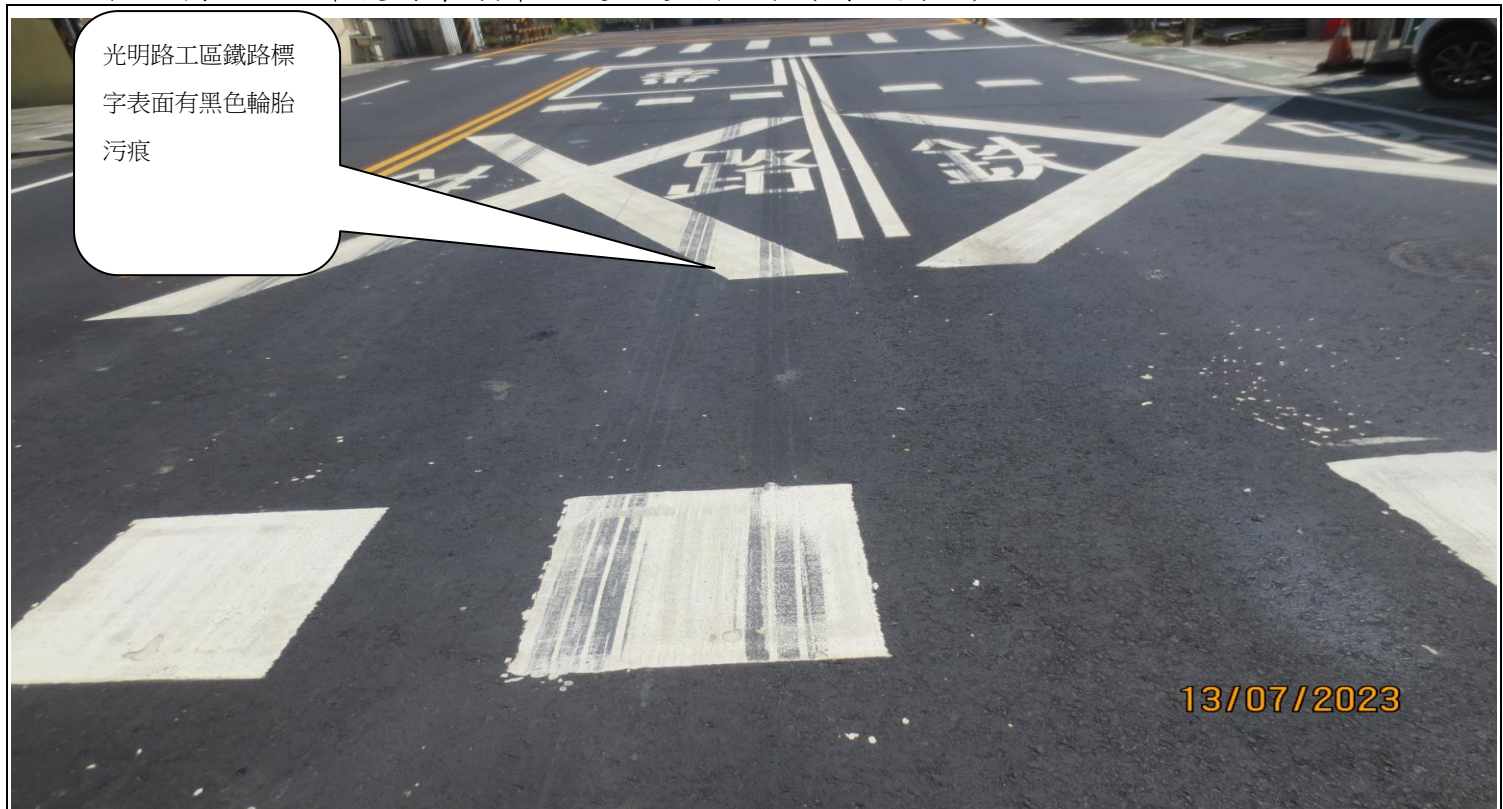
光明路工區鐵路標字表面有黑色輪胎污痕

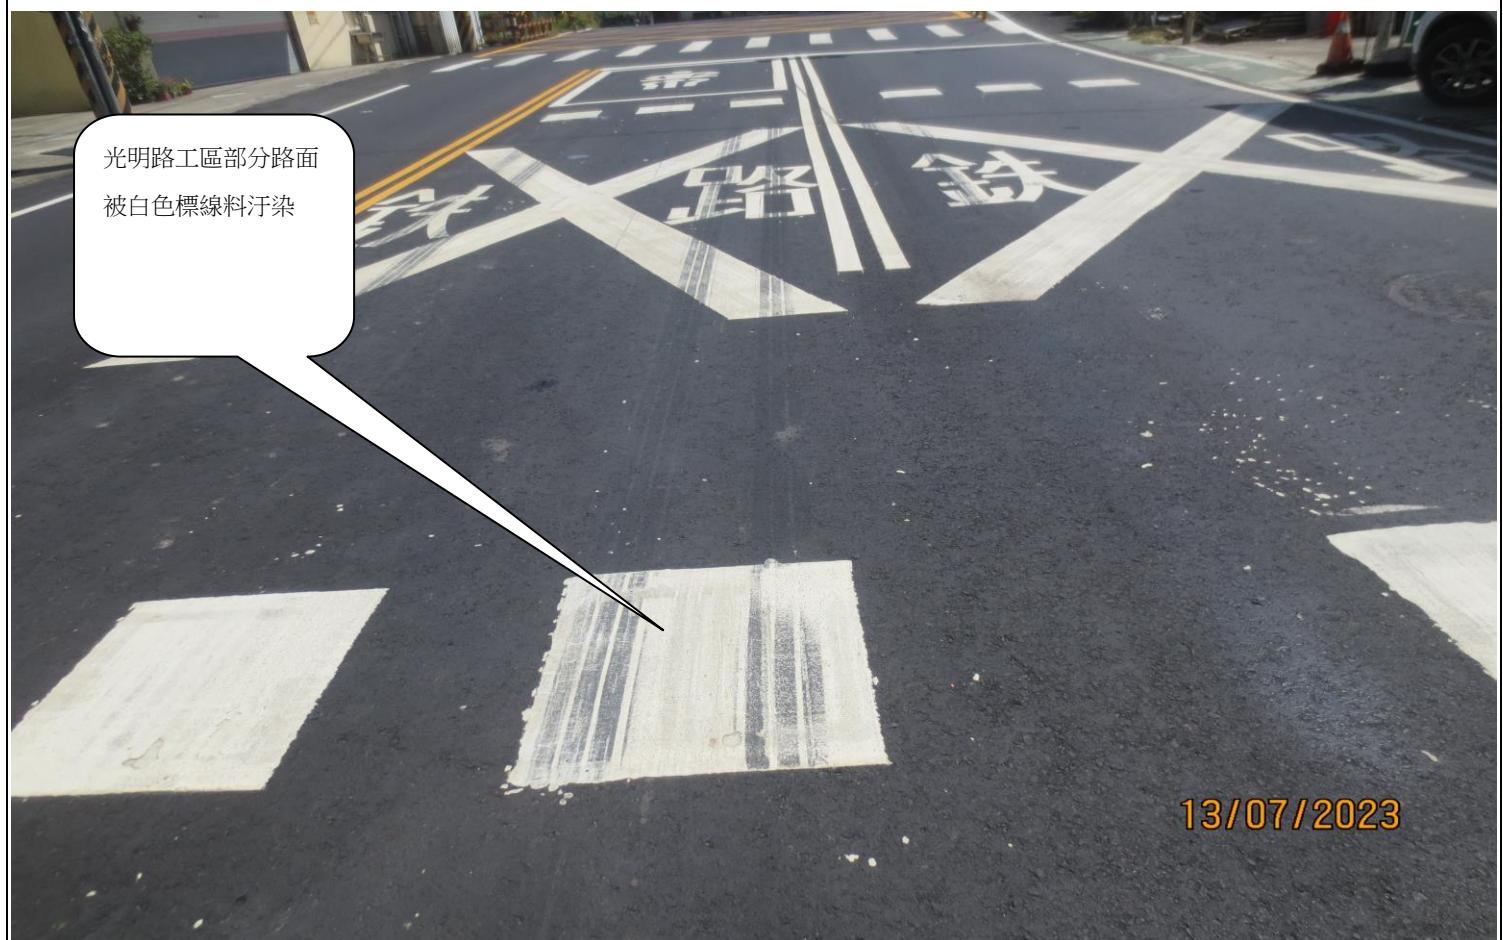
光明路工區部分路面被白色標線料汙染

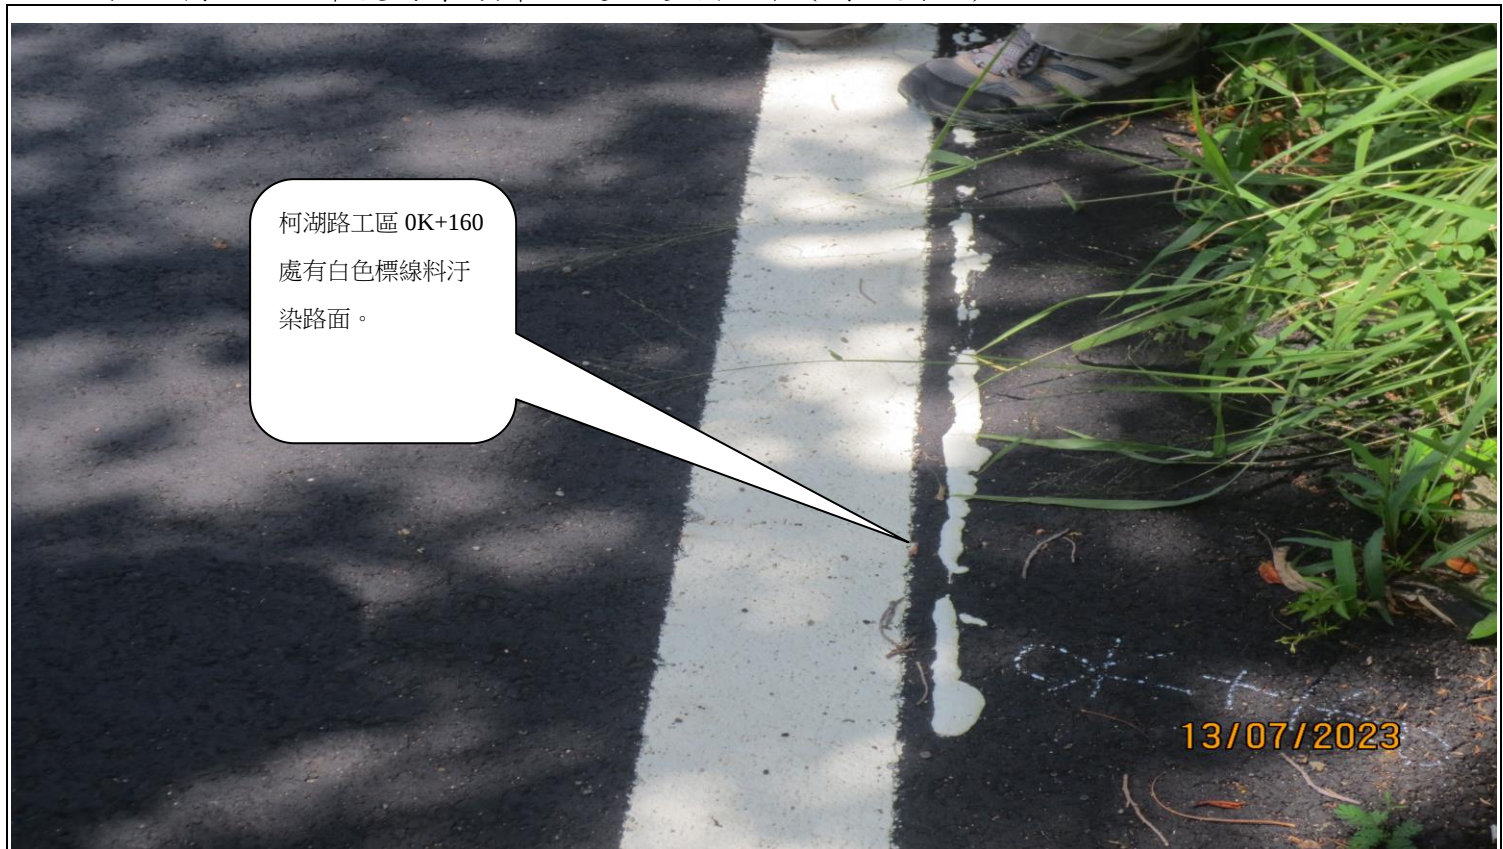
柯湖路工區 0K+160  
處有白色標線料汙  
染路面。

柯湖路工區 0K+160 處有白色標線料汙染路面。

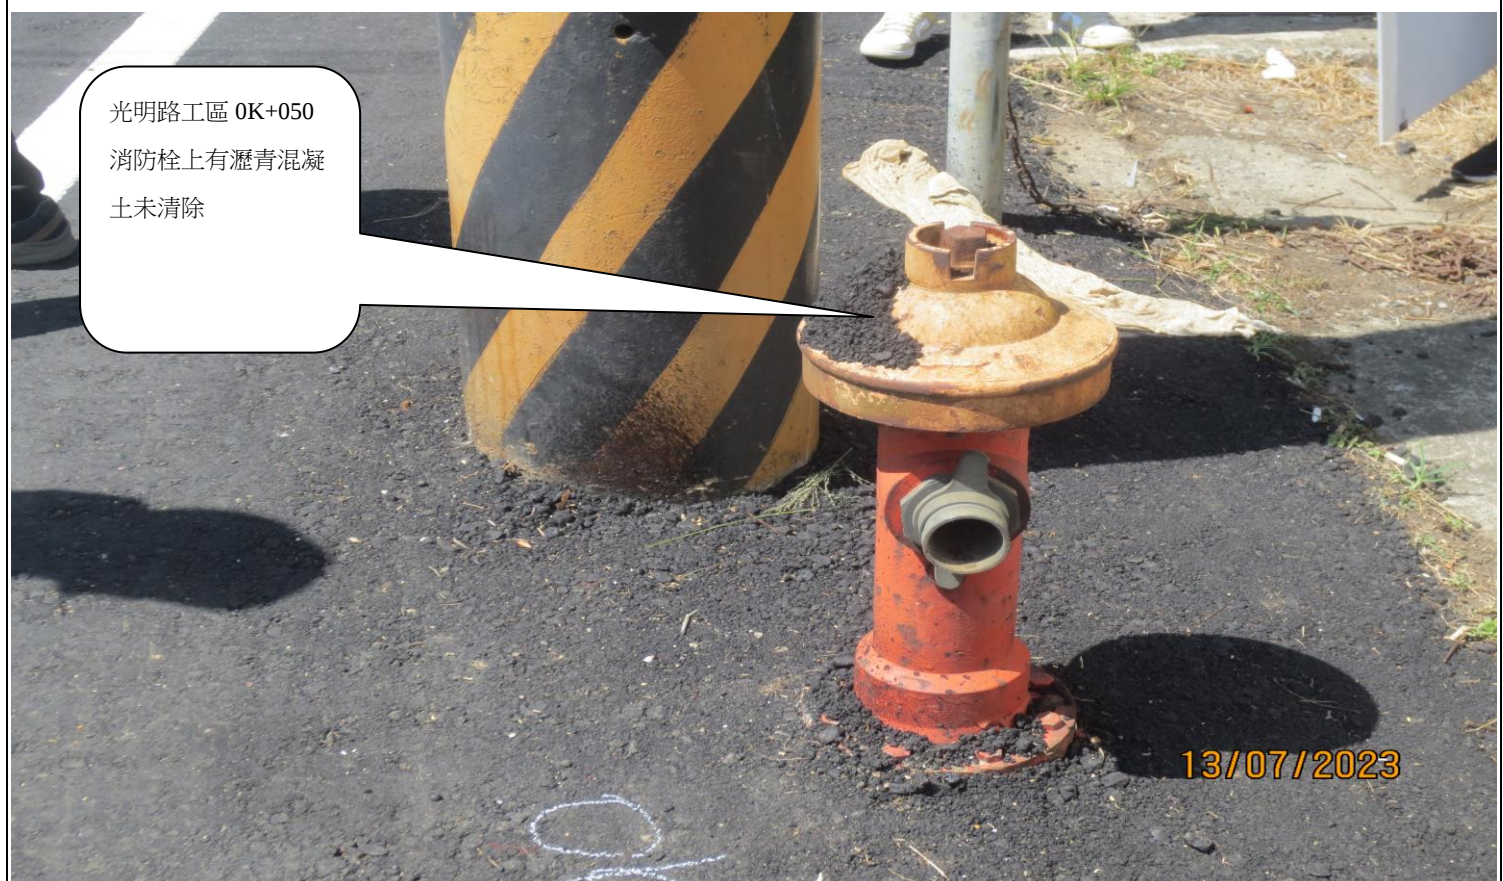
光明路工區 0K+050  
消防栓上有瀝青混  
凝土未清除

光明路工區 0K+050 消防栓上有瀝青混凝土未清除。

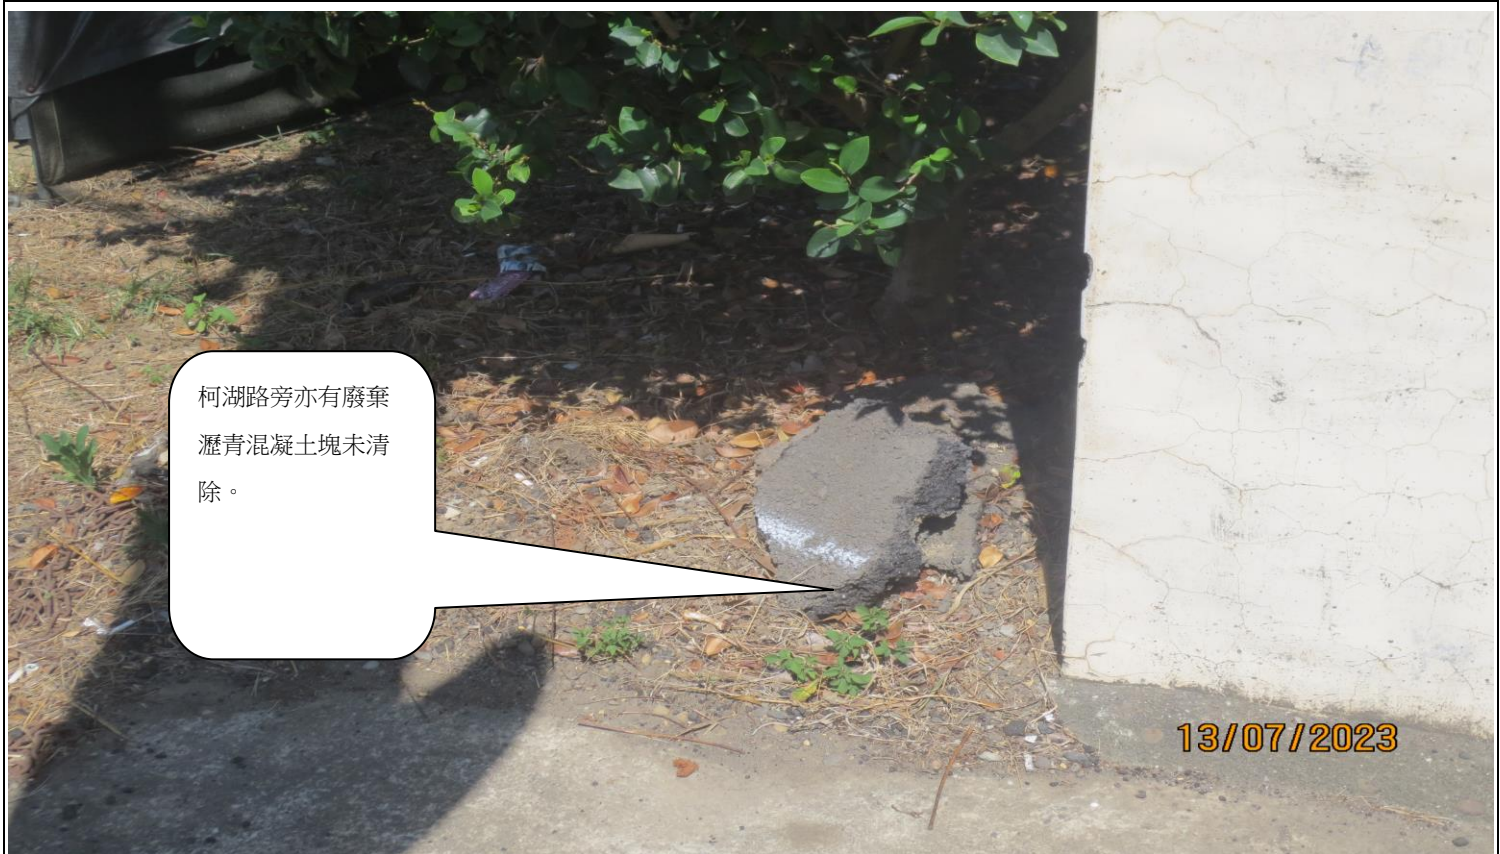
柯湖路旁亦有廢棄瀝青混凝土塊未清除。
