新竹縣政府工程查核代表照片表

拍攝日期：112.07.20

工程名稱：112年新埔鎮垃圾場改善工程

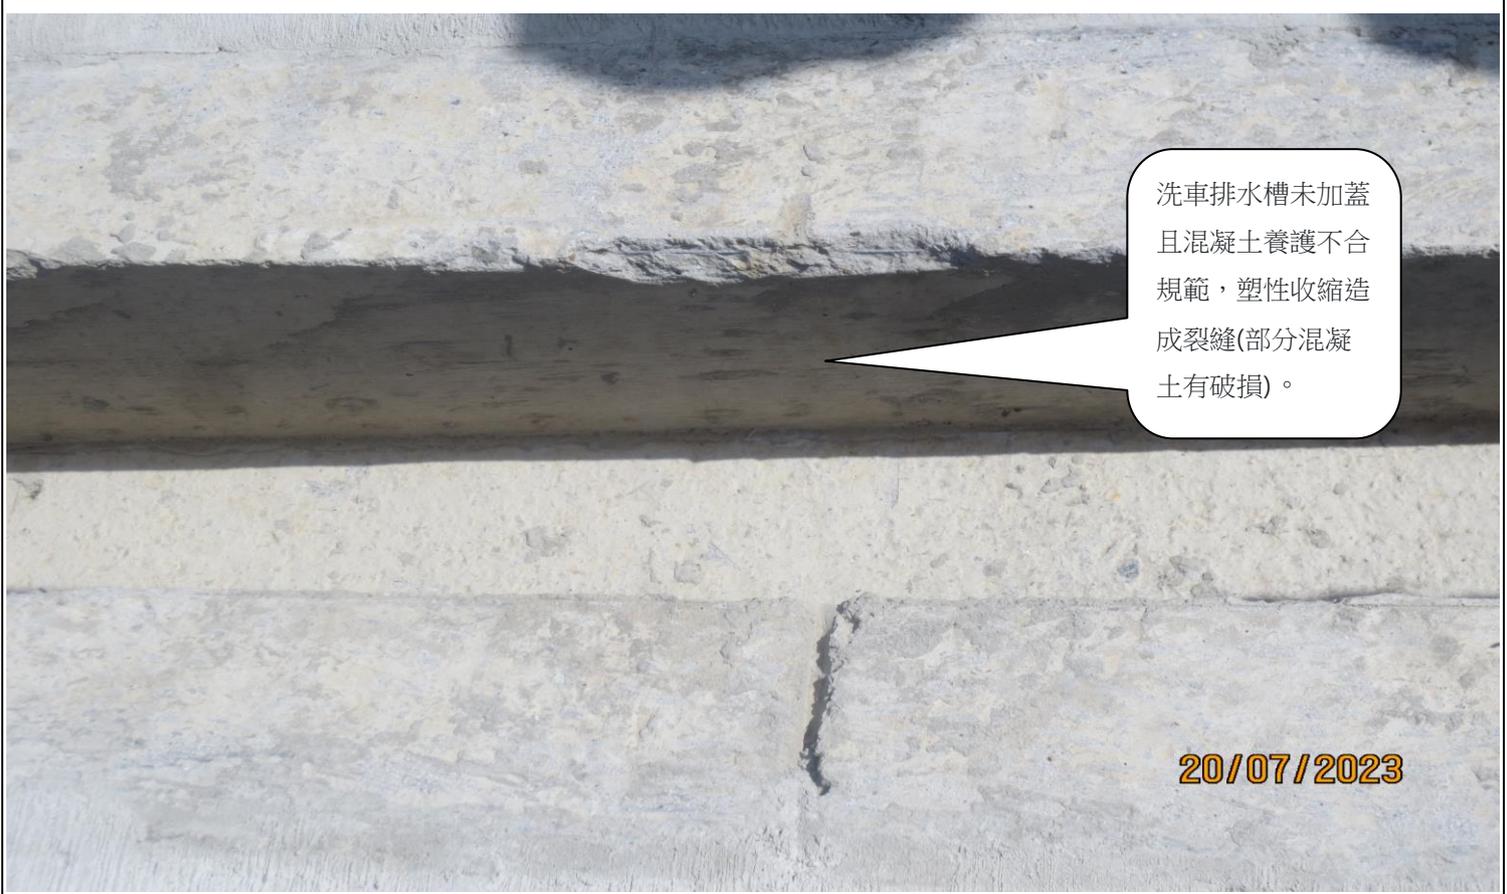
洗車排水槽未加蓋且混凝土養護不合規範，塑性收縮造成裂縫(部分混凝土有破損)。

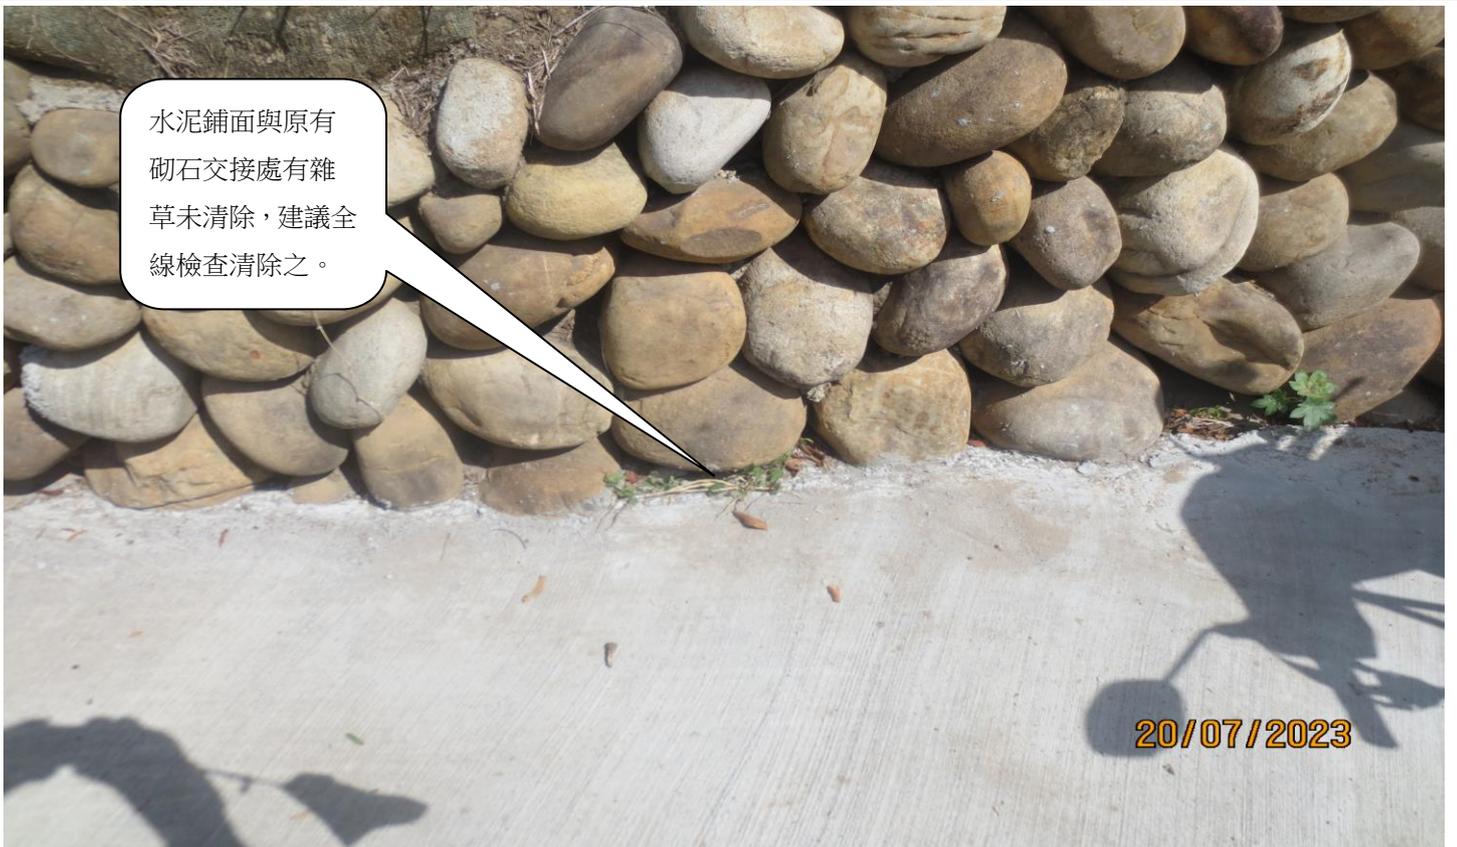
水泥鋪面與原有砌石交接處有雜草未清除，建議全線檢查清除之。

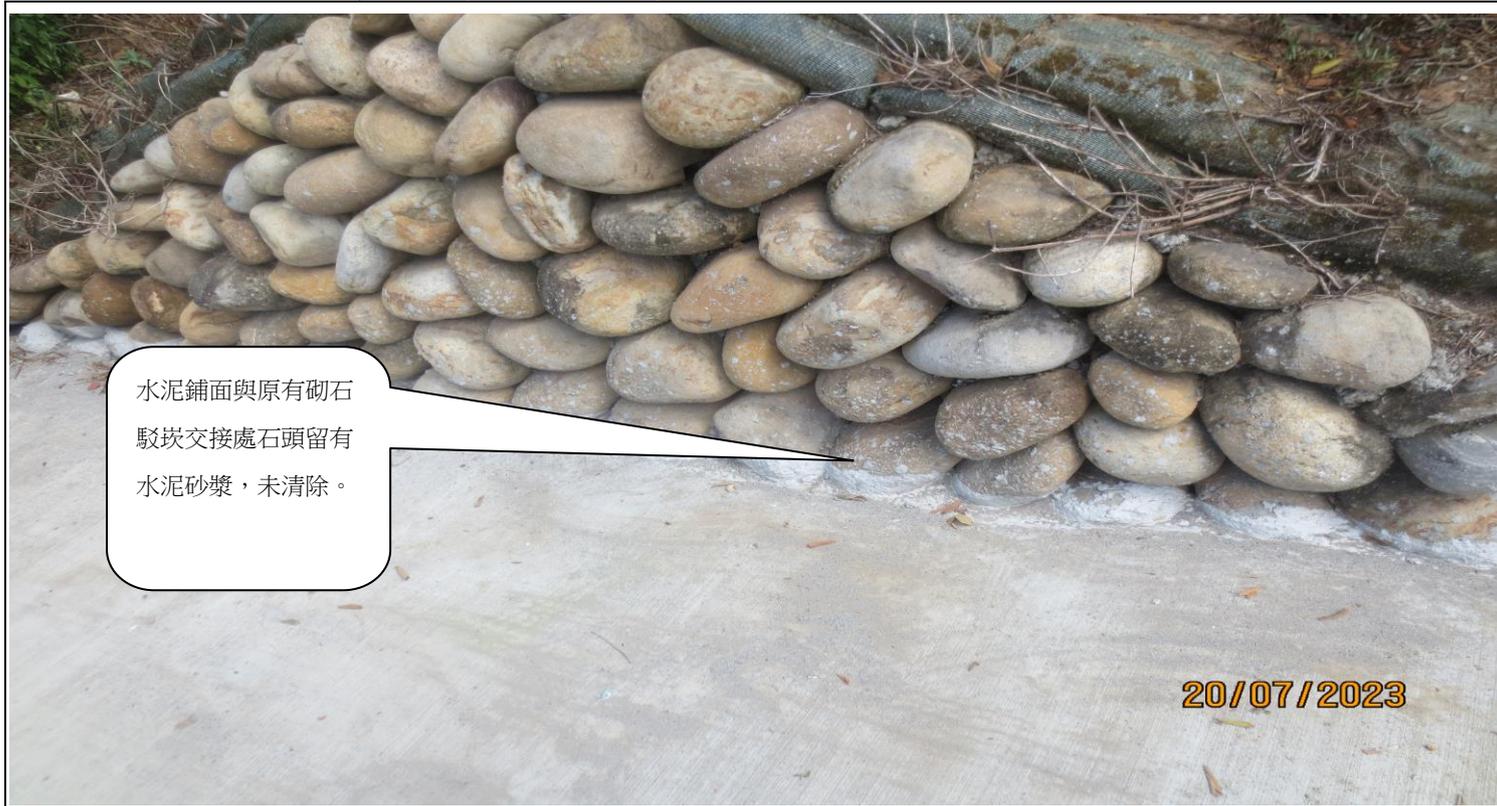
水泥鋪面與原有砌石駁坎交接處石頭留有水泥砂漿，未清除。

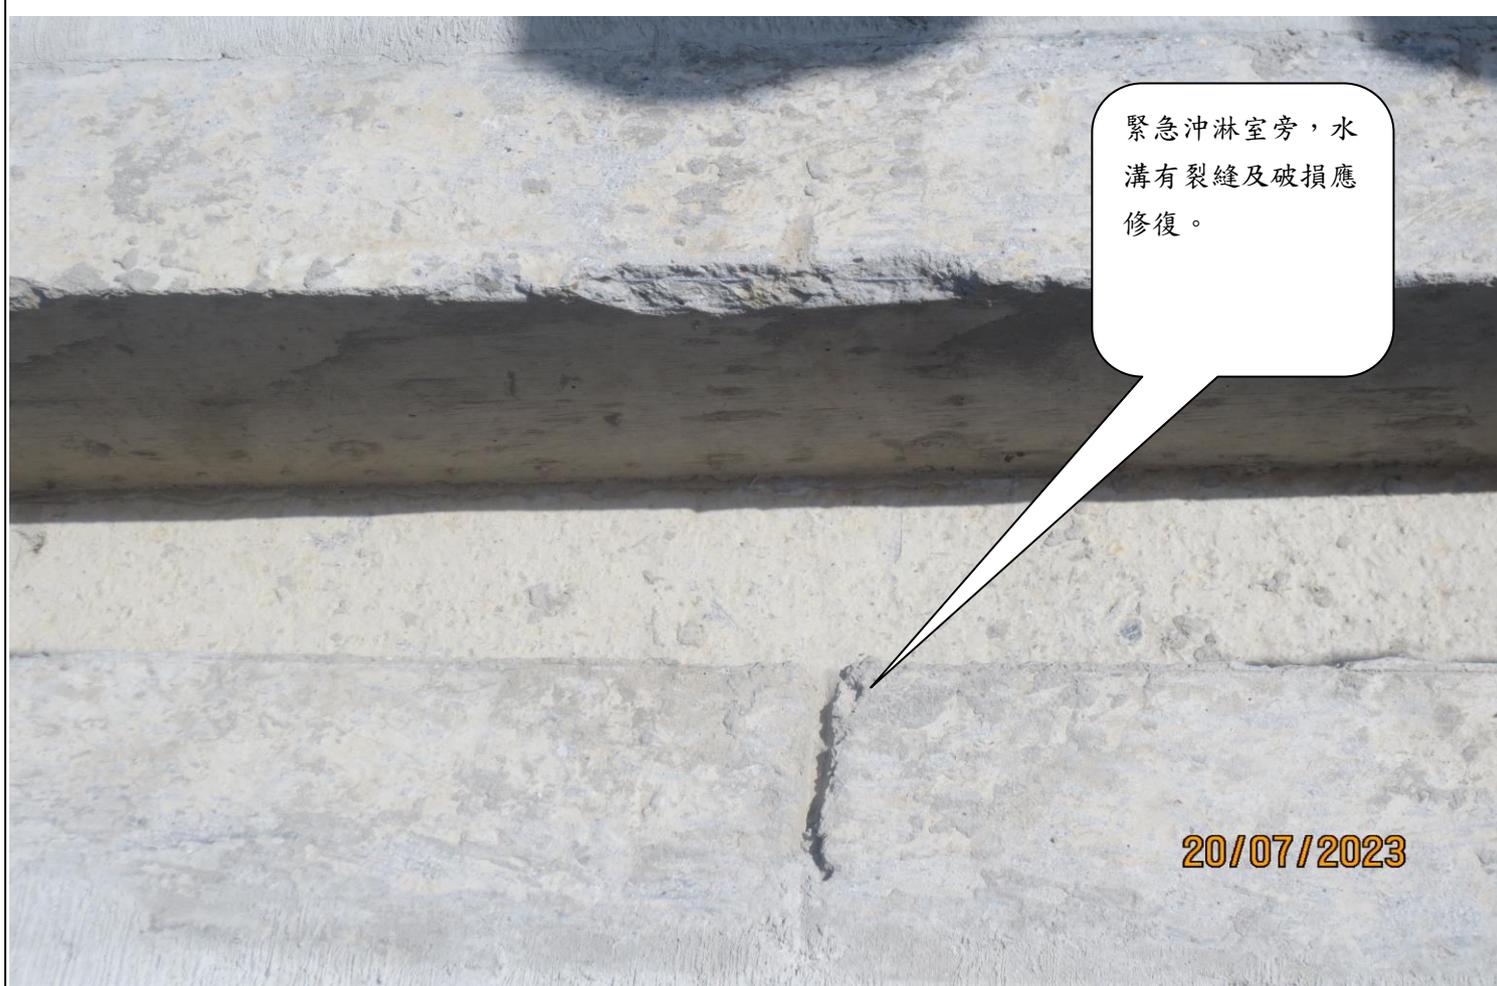
緊急沖淋室旁，水溝有裂縫及破損應修復。

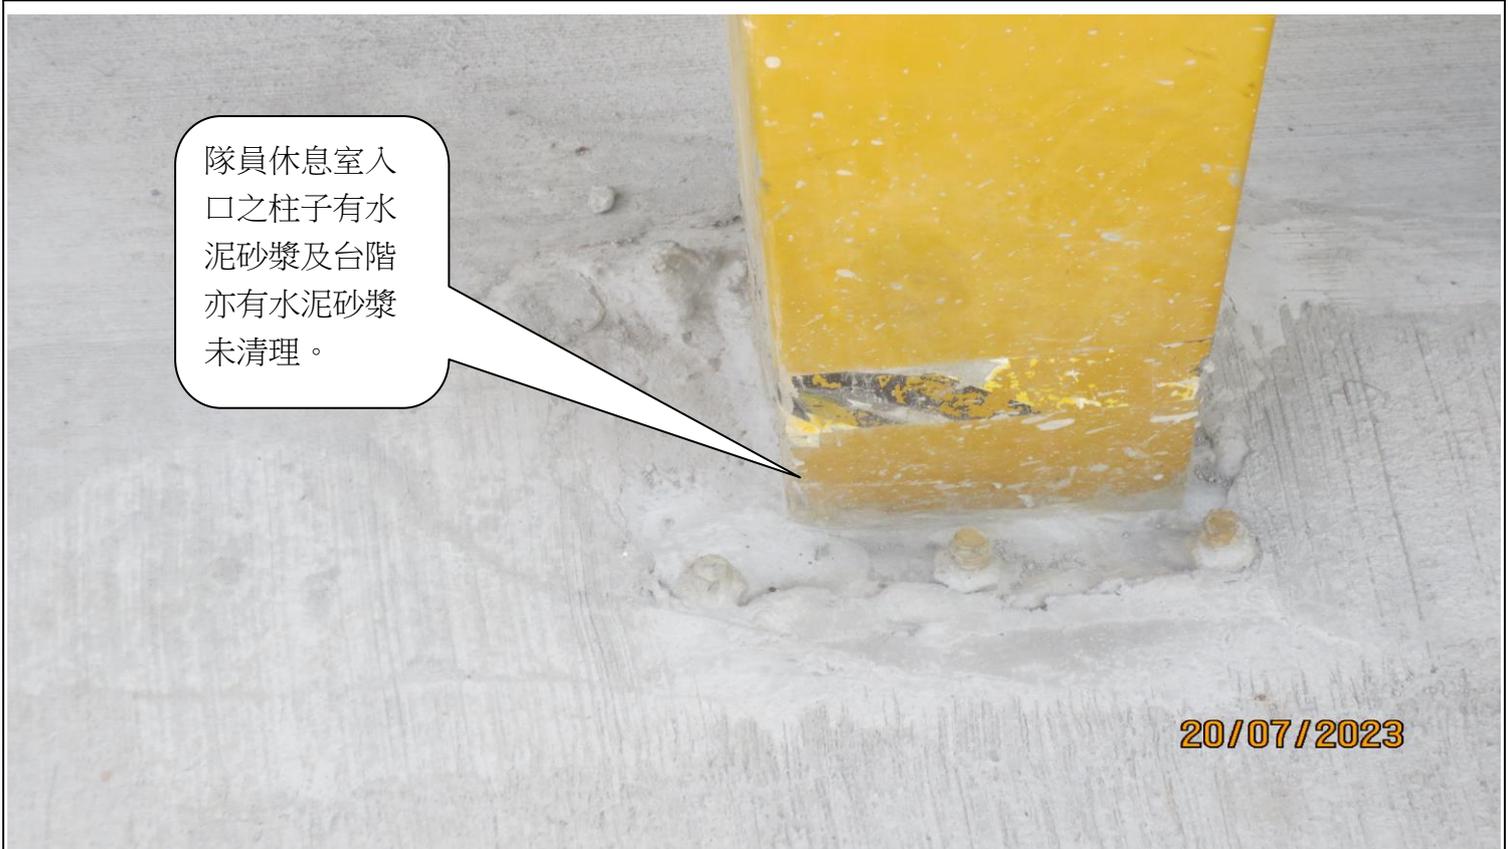
隊員休息室入口之柱子有水泥砂漿及台階亦有水泥砂漿未清理。

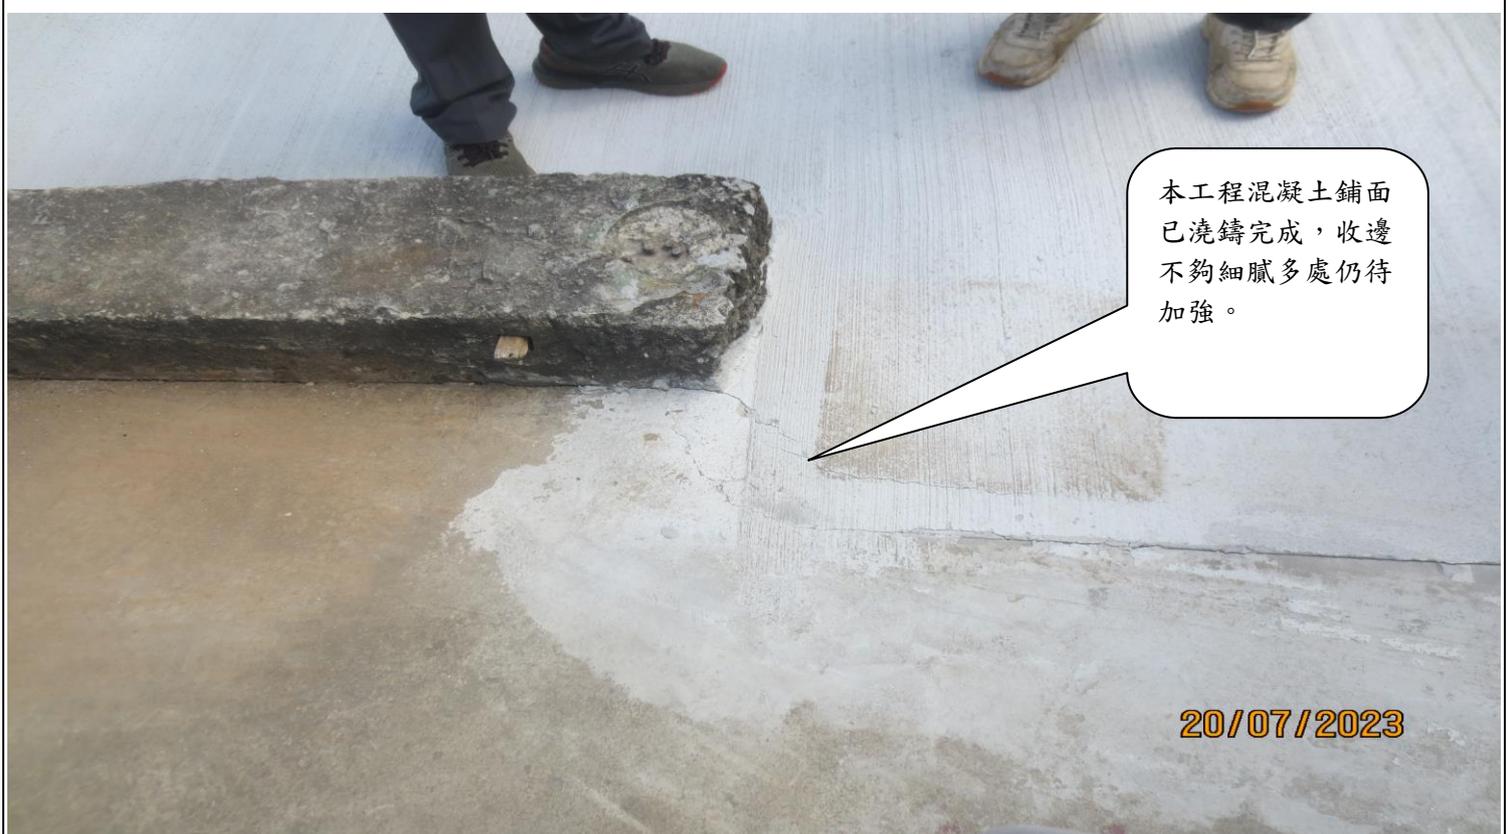
本工程混凝土鋪面已澆鑄完成，收邊不夠細膩多處仍待加強。
