新竹縣政府工程查核代表照片表

拍攝日期：112.07.20

工程名稱：112 年新埔鎮垃圾場改善工程

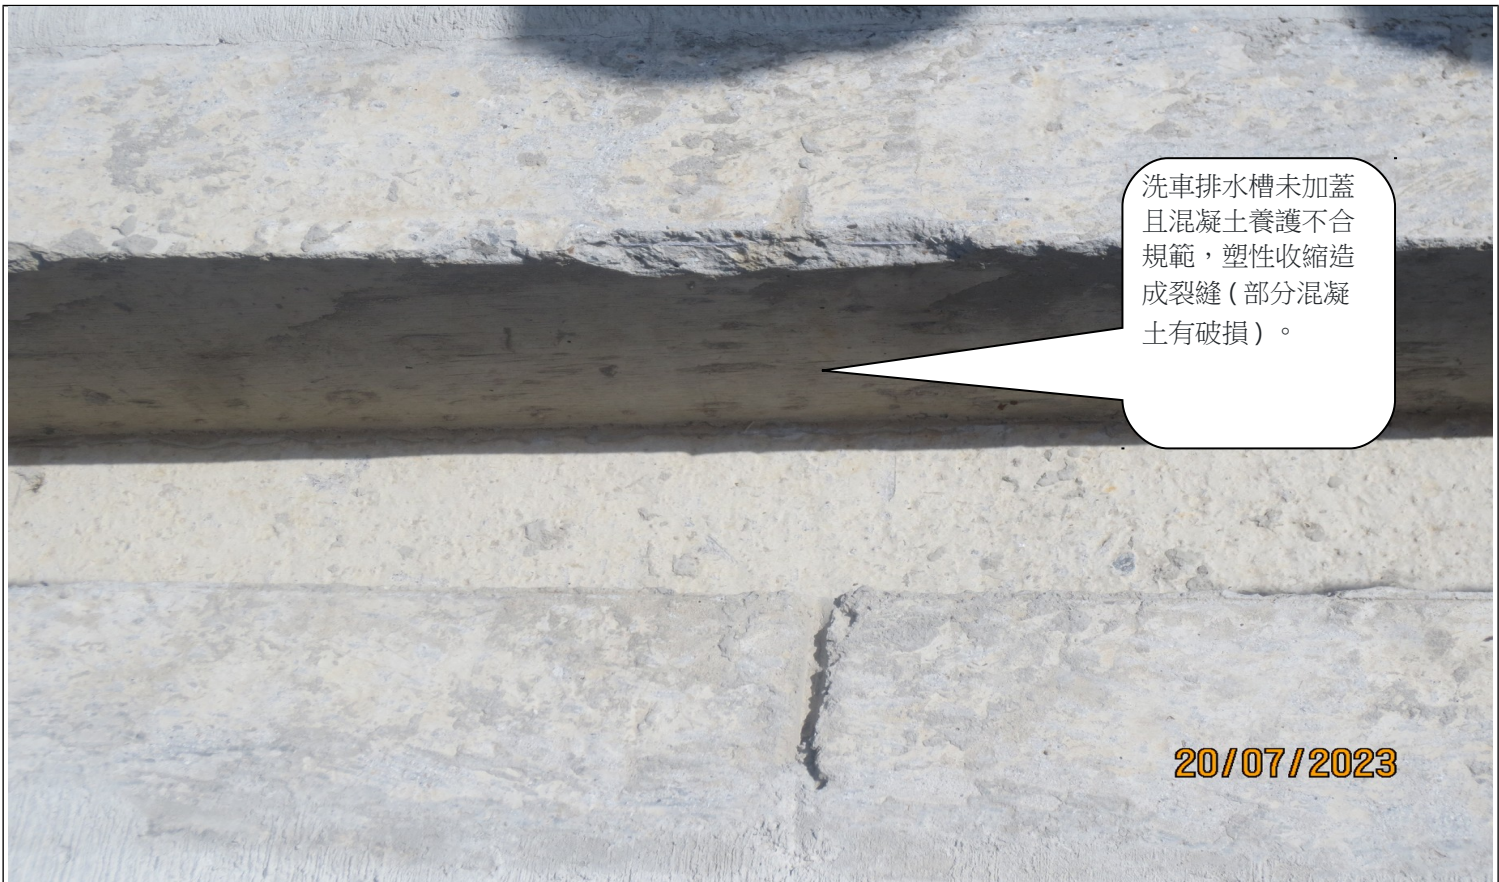
洗車排水槽未加蓋且混凝土養護不合規範，塑性收縮造成裂縫（部分混凝土有破損）。

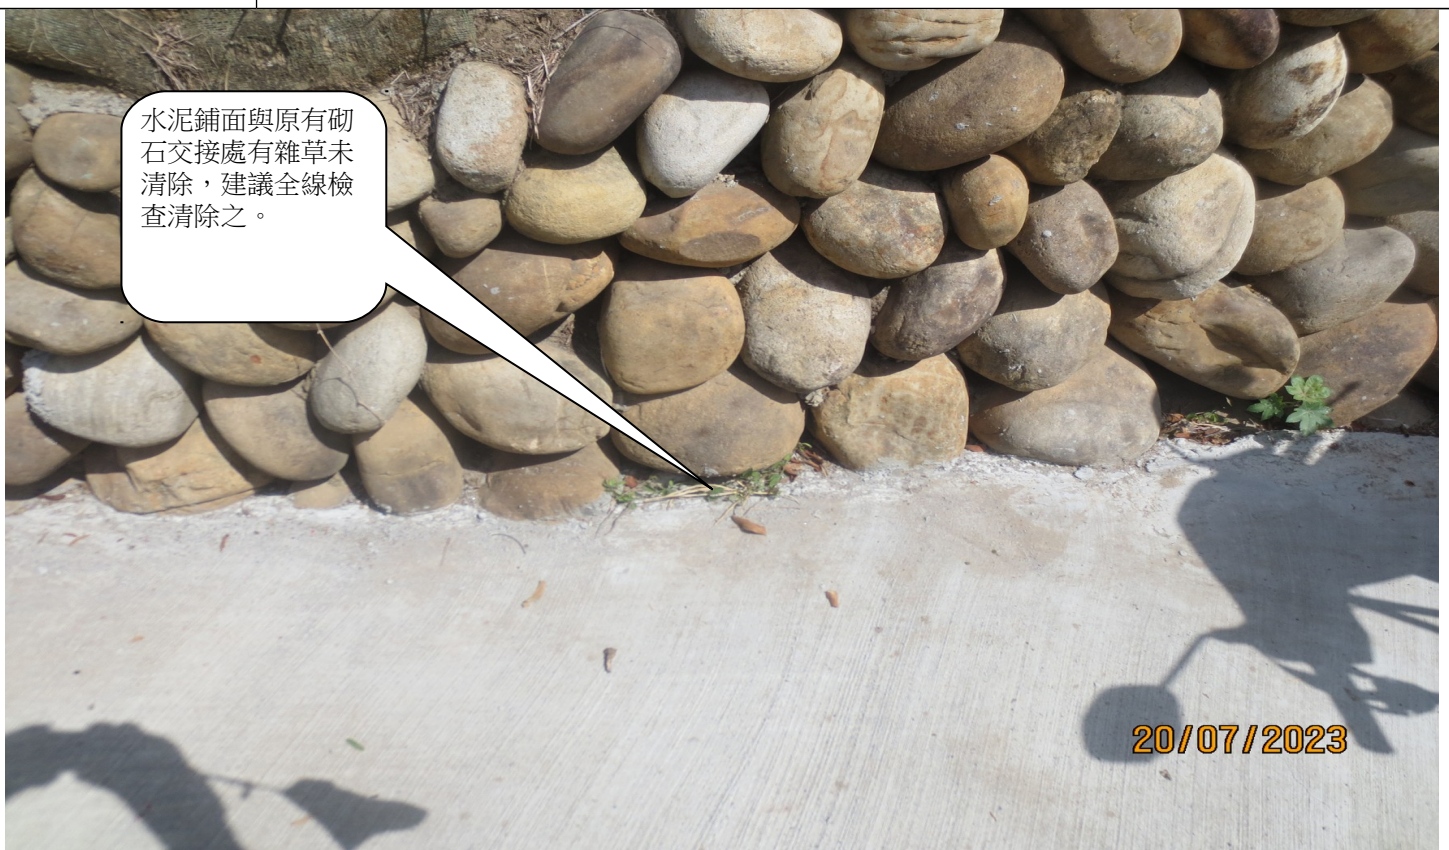
| 說明 | 水泥鋪面與原有砌石交接處有雜草未清除，建議全線檢查清除之。 |

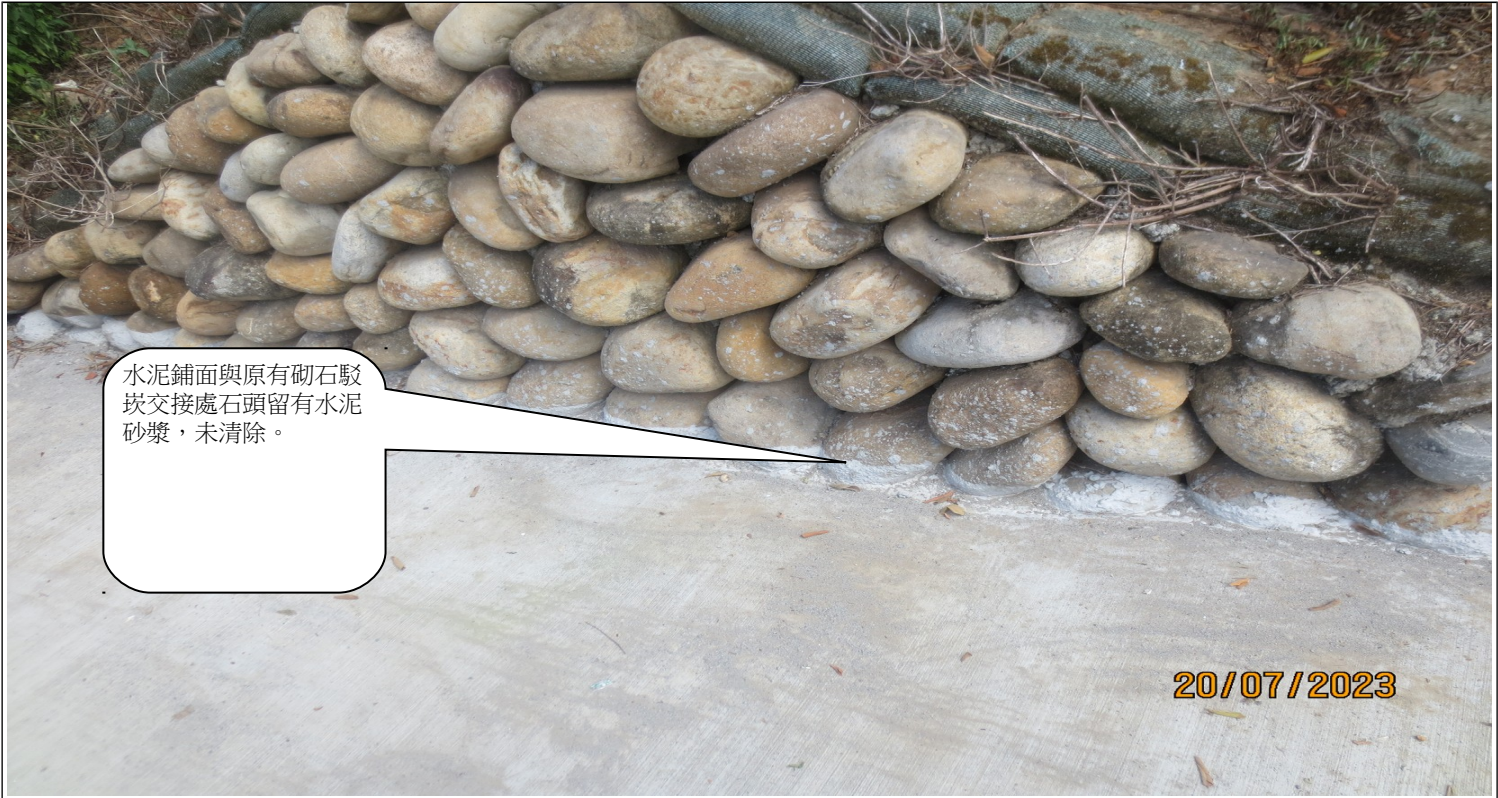
| 說明 | 水泥鋪面與原有砌石駁坎交接處石頭留有水泥砂漿，未清除。 |

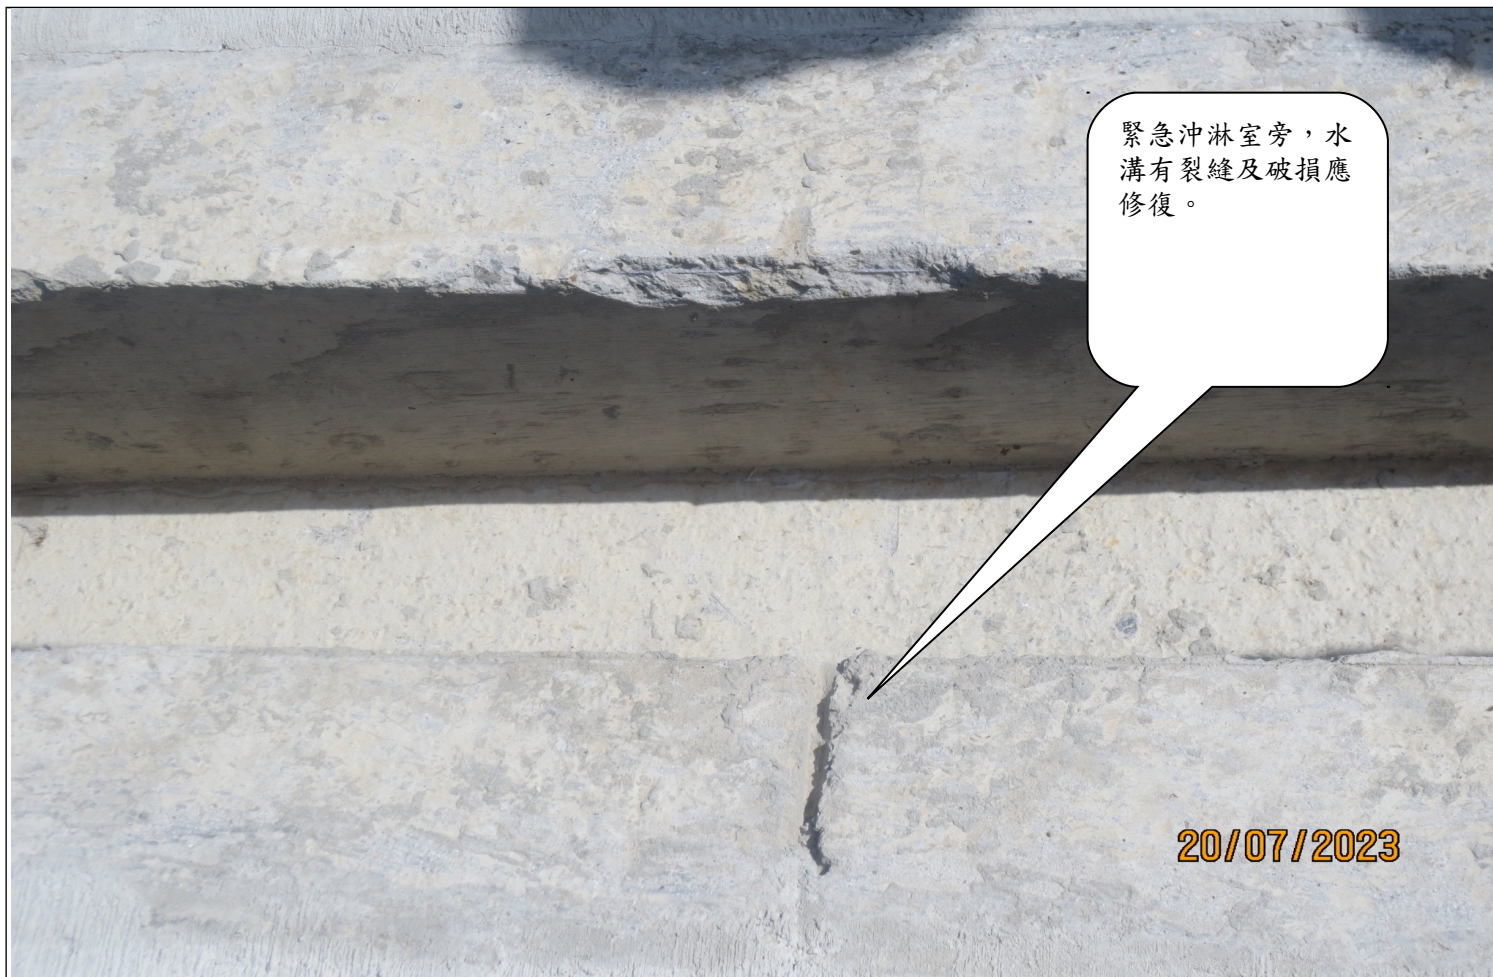
| 說明 | 緊急沖淋室旁，水溝有裂縫及破損應修復。 |
