## 新竹縣政府工程查核代表照片表

拍攝日期：112.07.12

工程名稱：竹北市嘉豐國小校舍暨地下停車場興建工程

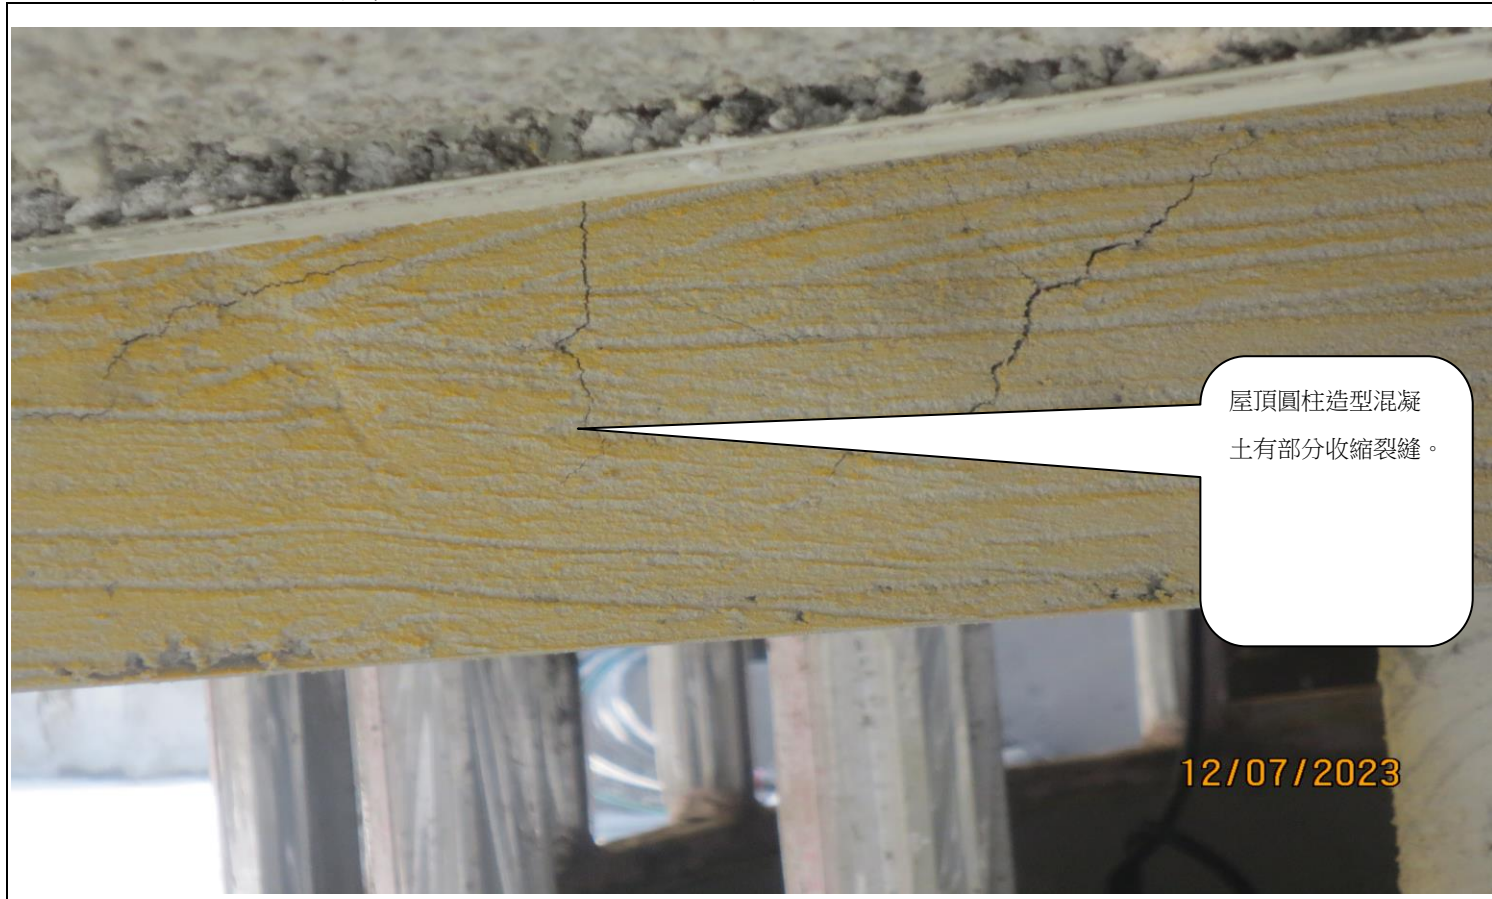
屋頂圓柱造型混凝土有部分收縮裂縫。

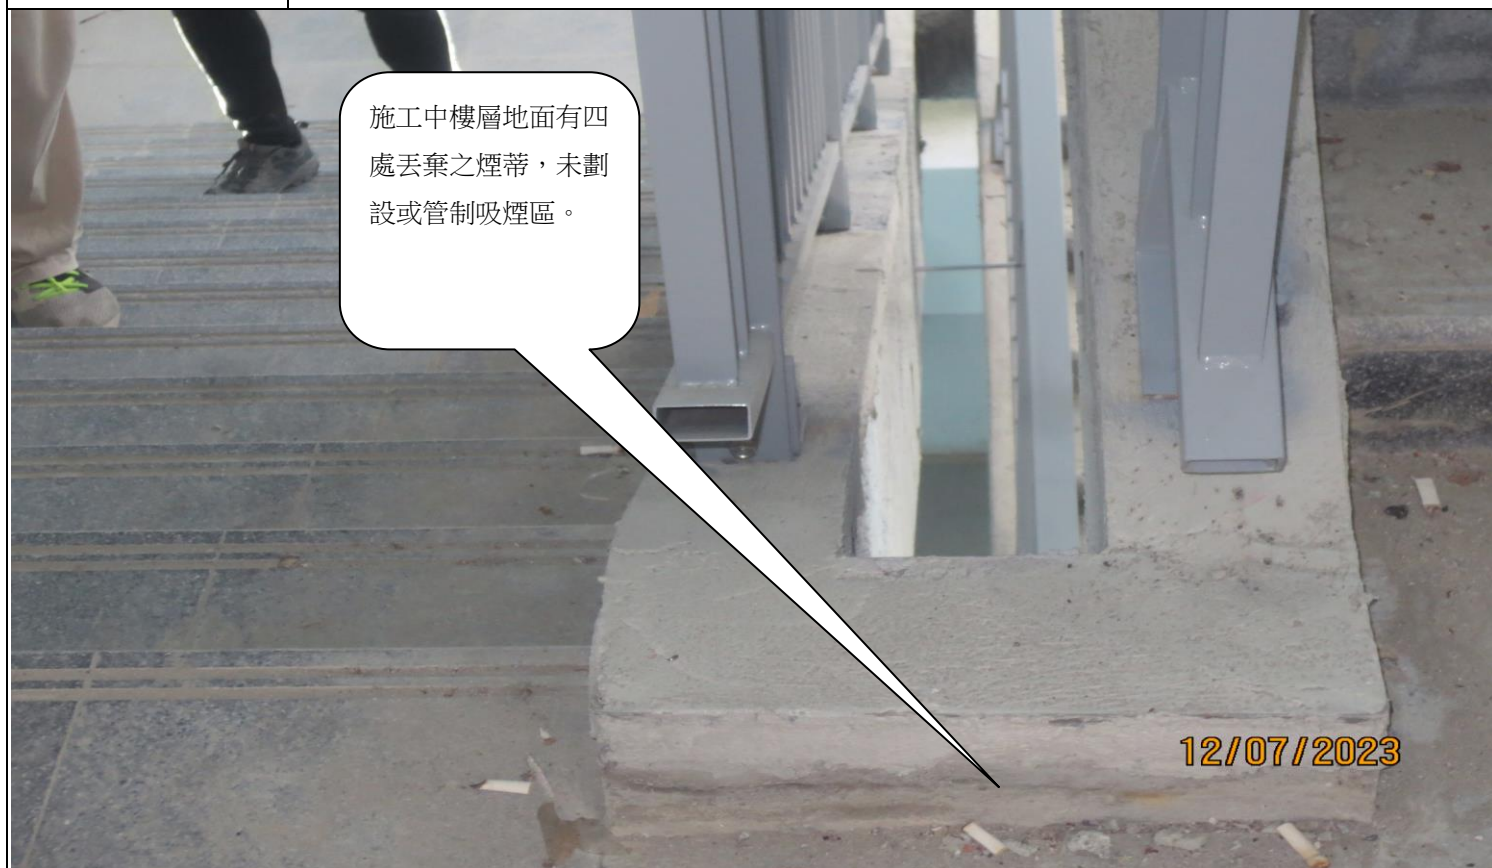
施工中樓層地面有四處丟棄之煙蒂，未劃設或管制吸煙區。

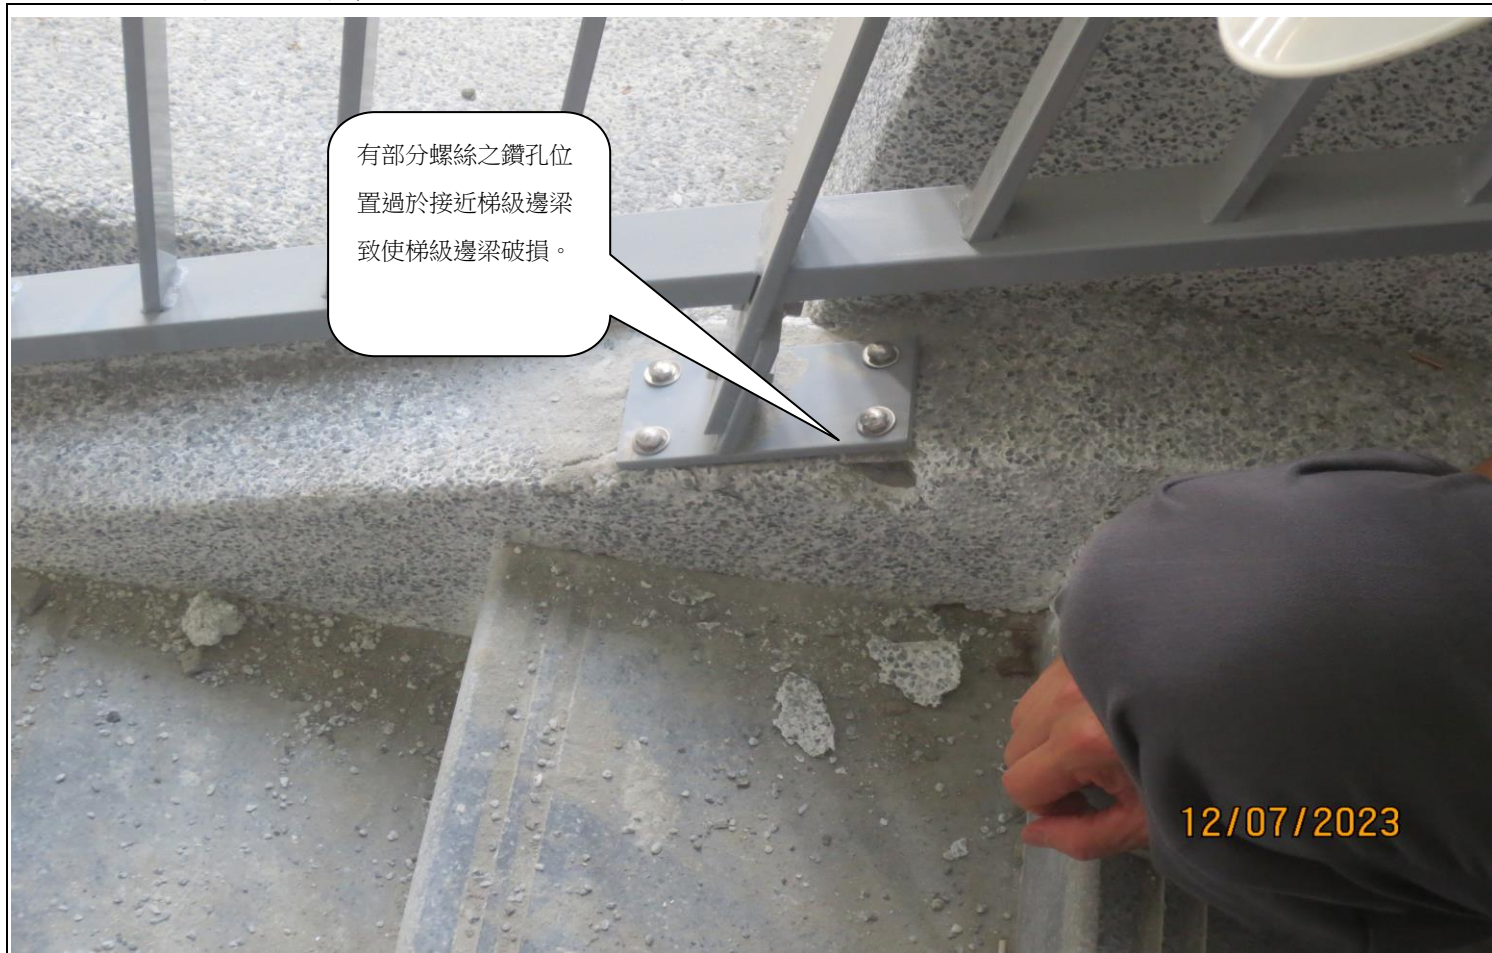
樓梯梯級之金屬扶手垂直托架底座之錨定螺絲，有部分螺絲之鑽孔位置過於接近梯級邊梁致使梯級邊梁破損。

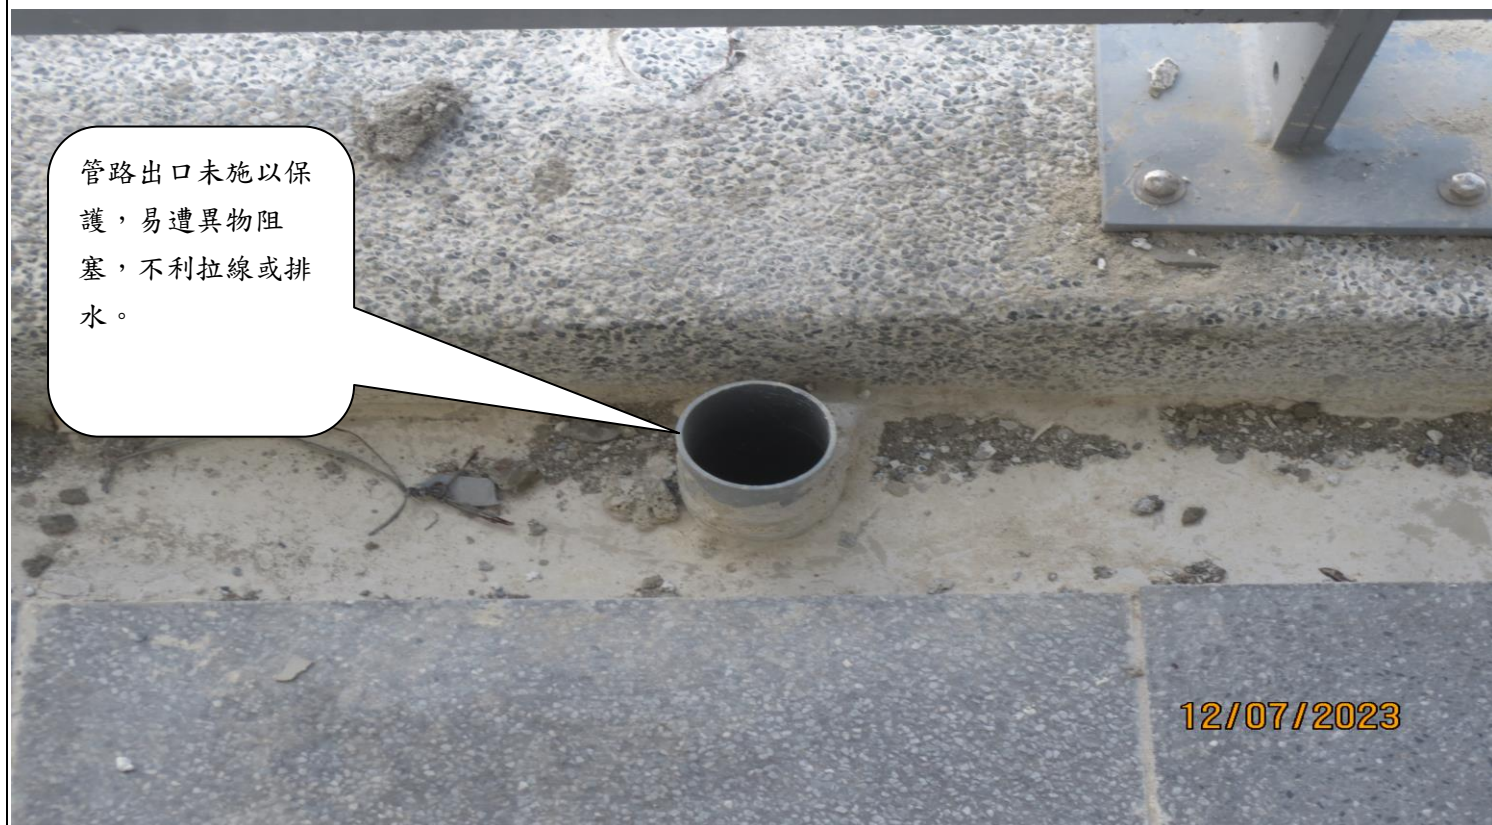
管路出口未施以保護，易遭異物阻塞，不利拉線或排水。

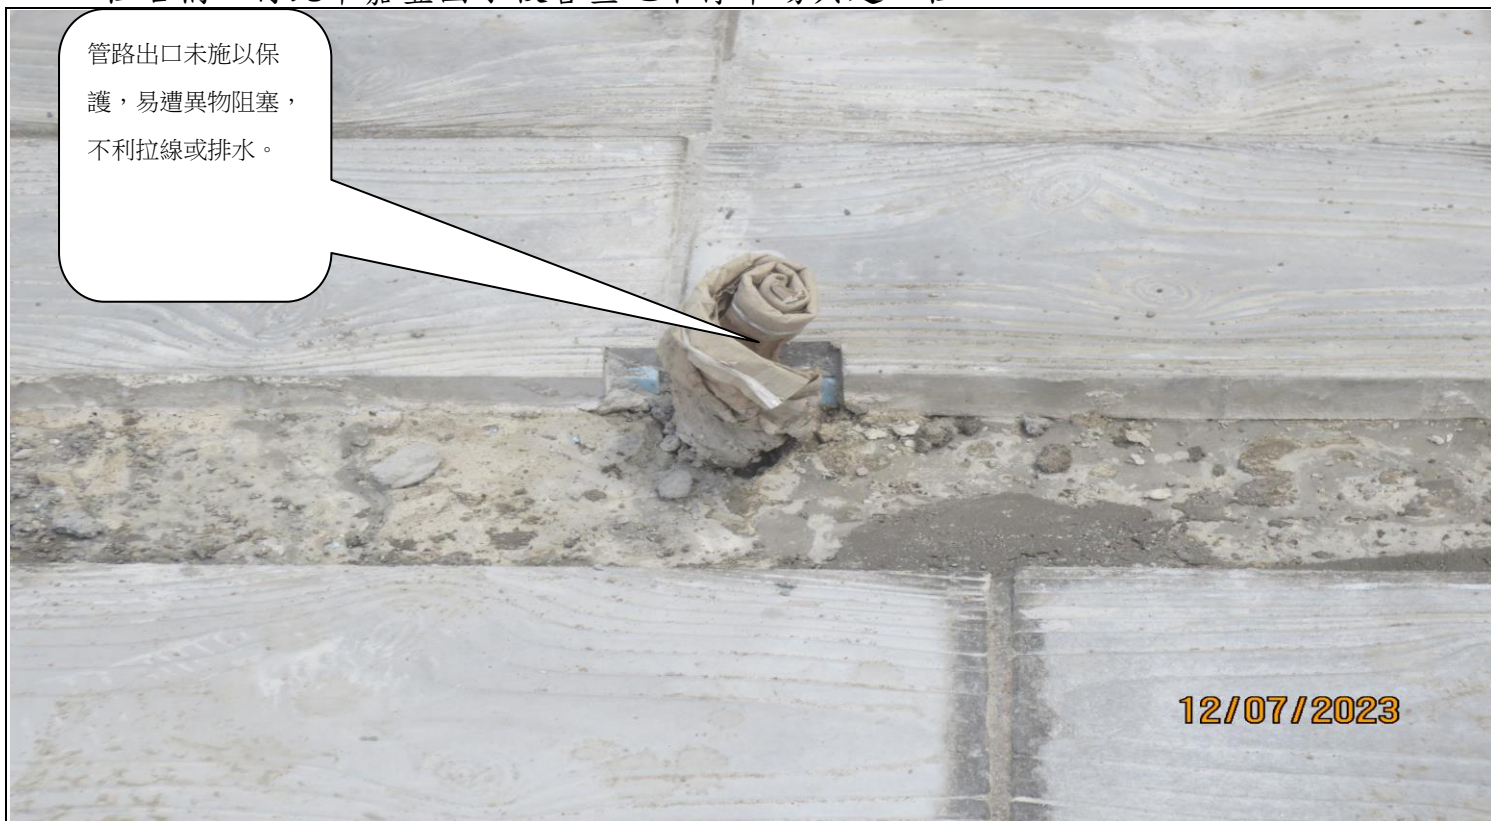
管路出口未施以保護，易遭異物阻塞，不利拉線或排水。

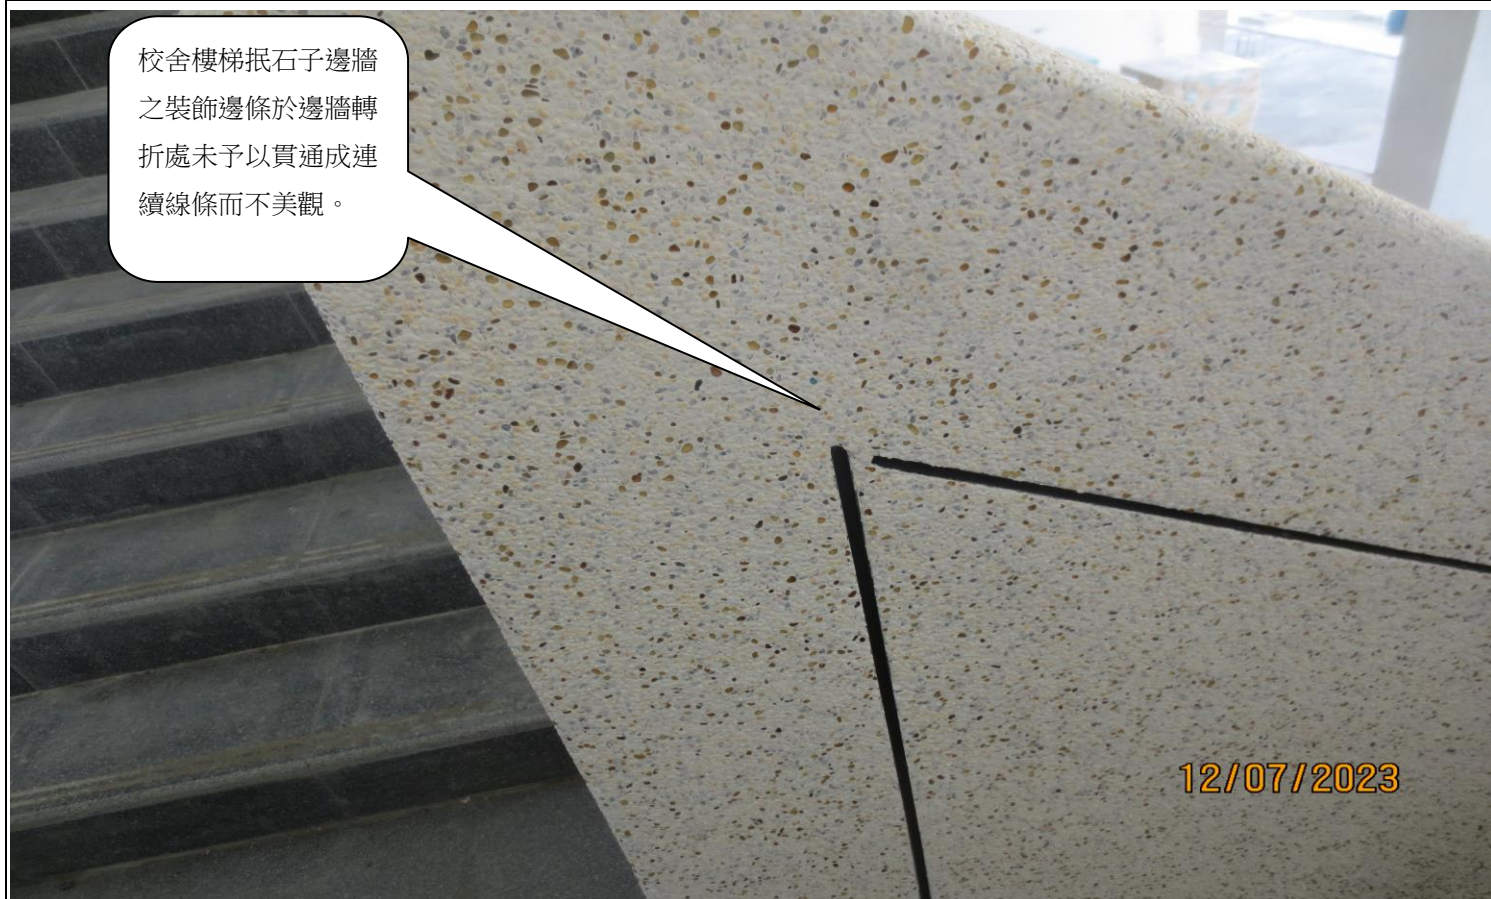
校舍樓梯抵石子邊牆之裝飾邊條於邊牆轉折處未予以貫通成連續線條而不美觀。
