## 新竹縣政府工程查核代表照片表

拍攝日期：112.07.12

工程名稱：竹北市嘉豐國小校舍暨地下停車場興建工程

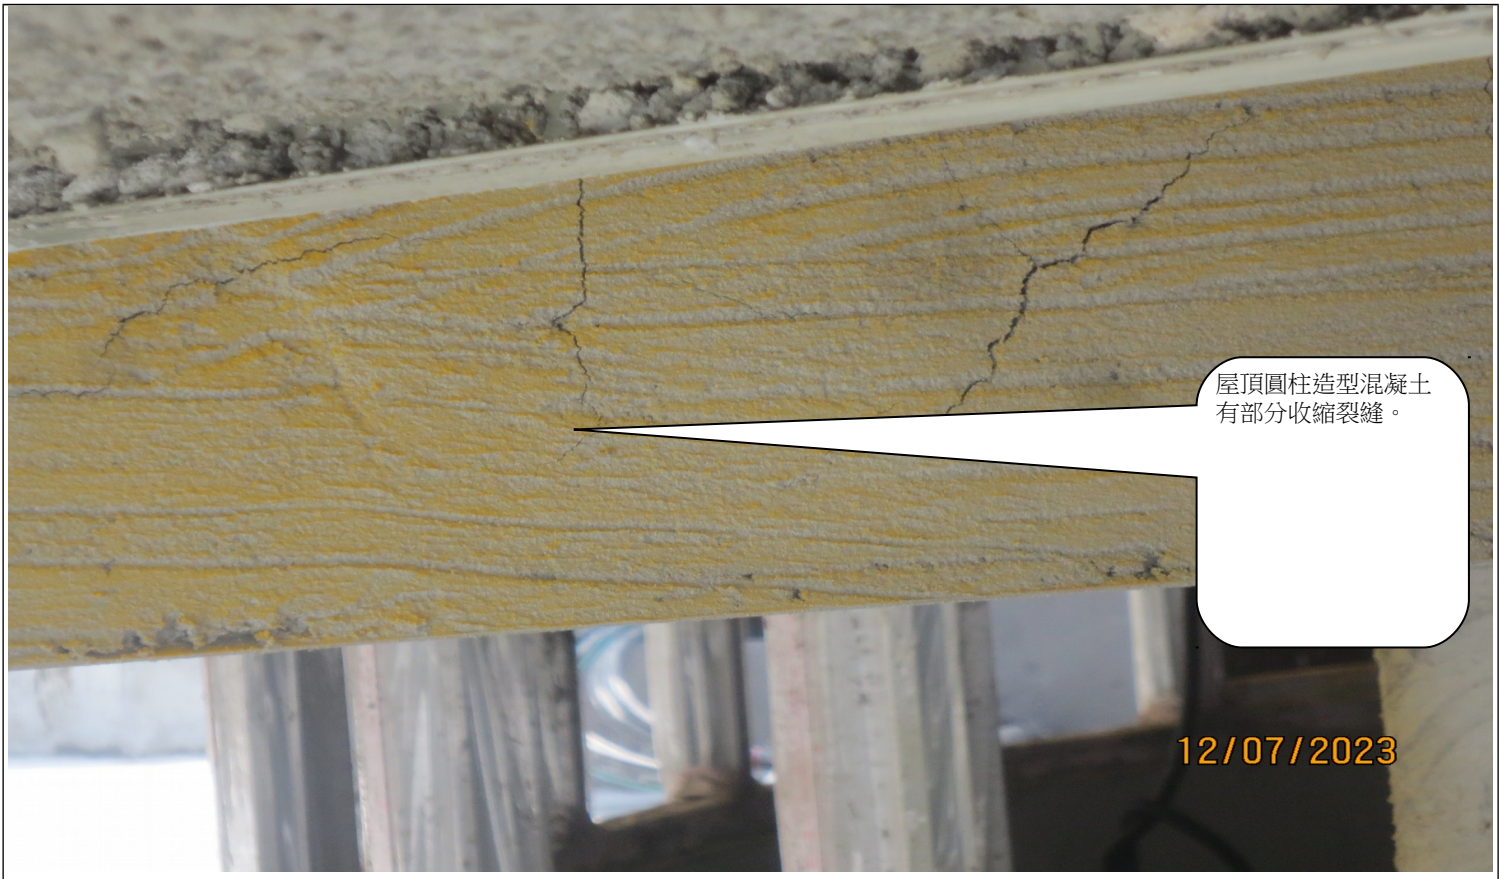
屋頂圓柱造型混凝土  
有部分收縮裂縫。

屋頂圓柱造型混凝土有部分收縮裂縫。

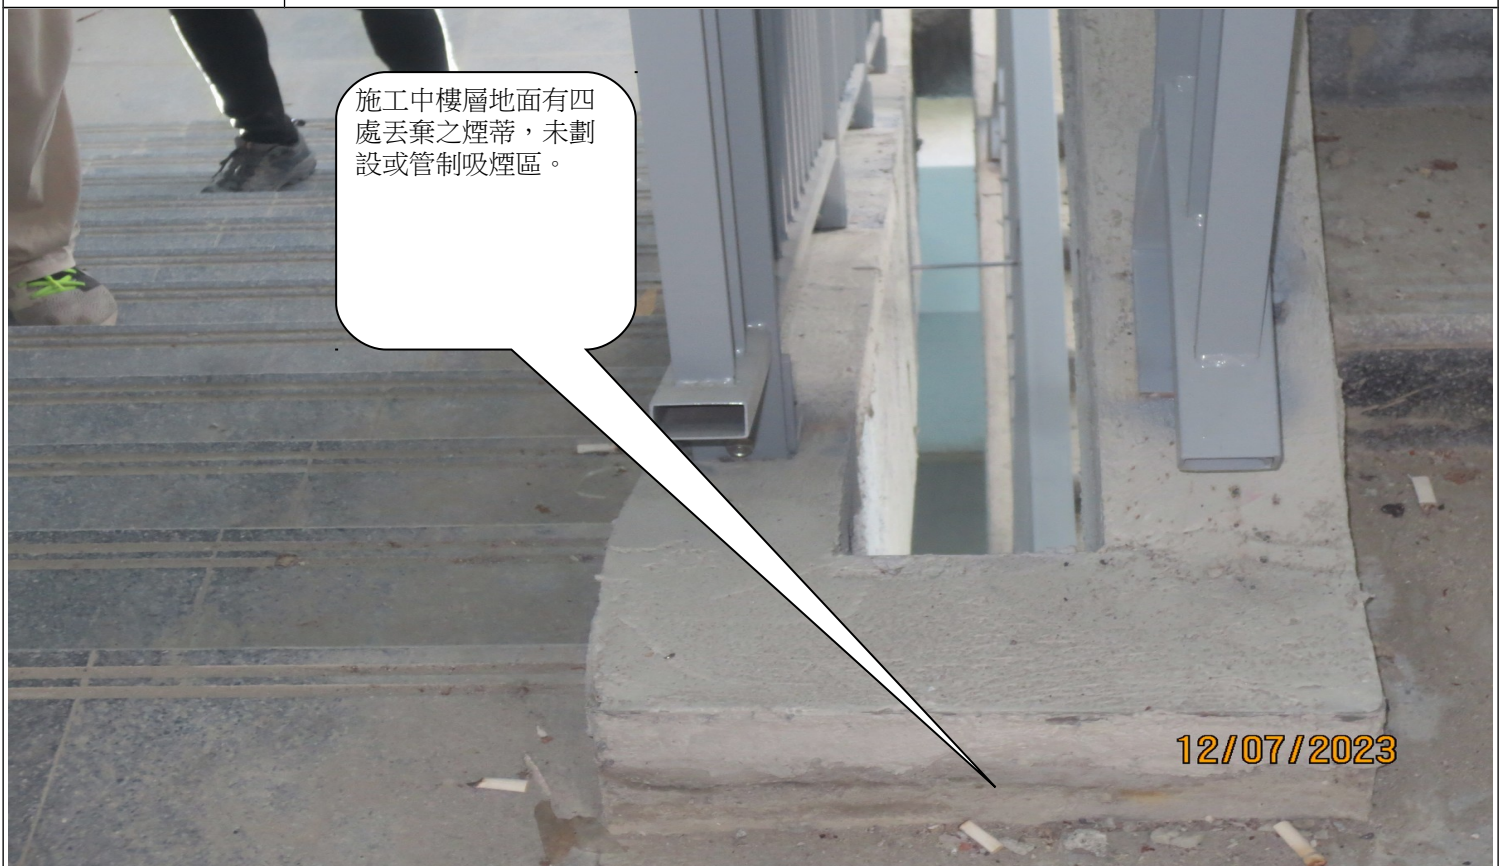
施工中樓層地面有四  
處丟棄之煙蒂，未劃  
設或管制吸煙區。

| 說明 | 施工中樓層地面有四處丟棄之煙蒂，未劃設或管制吸煙區。 |

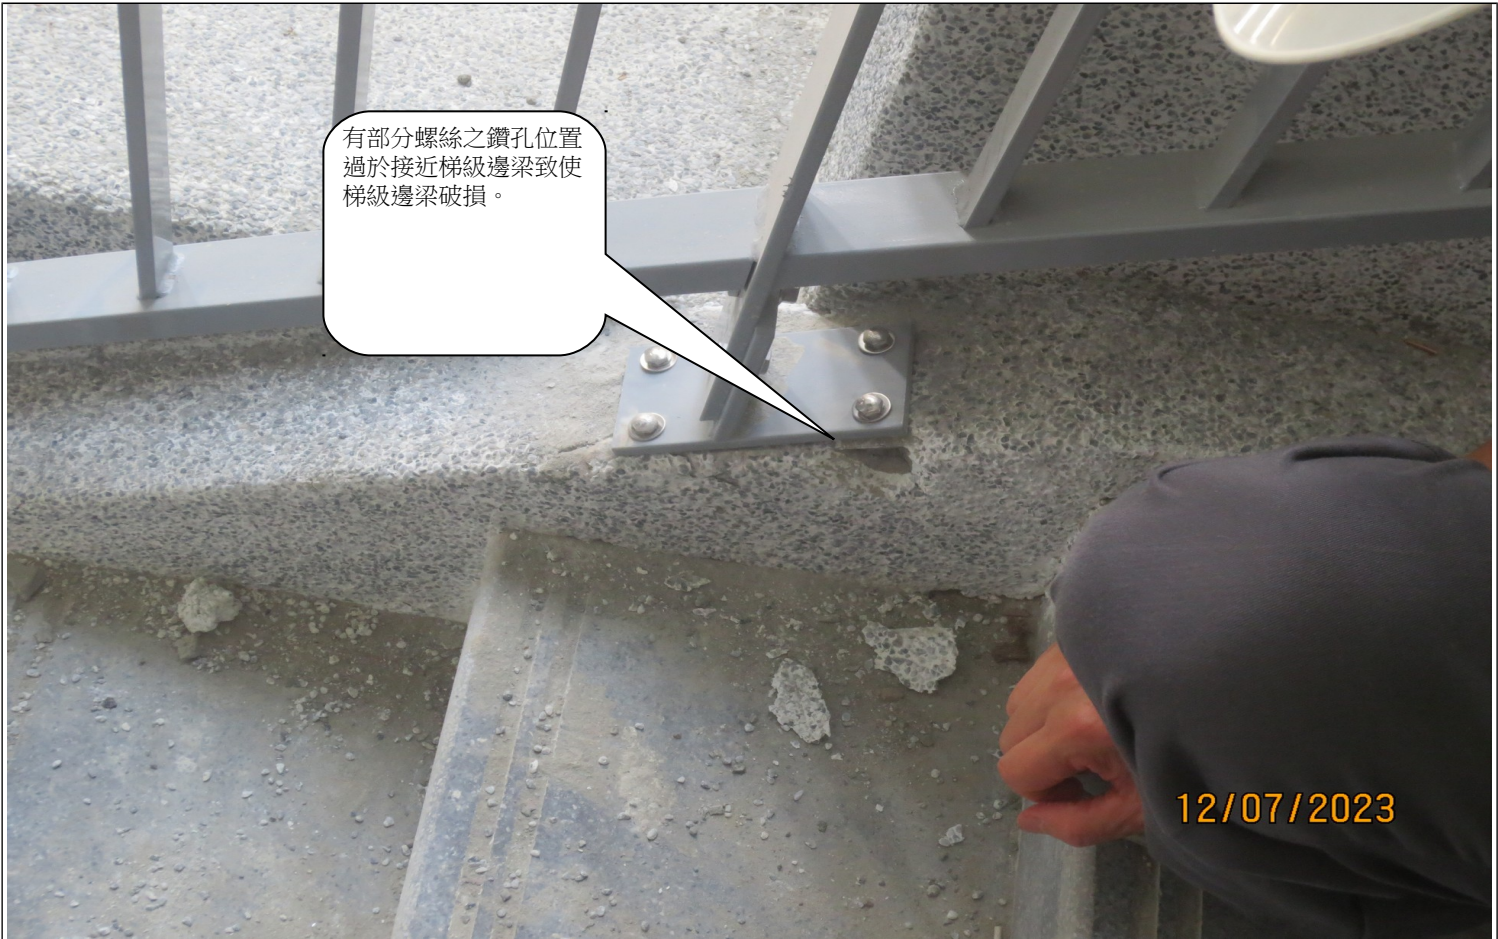
| 說明 | 樓梯梯級之金屬扶手垂直托架底座之錨定螺絲，有部分螺絲之鑽孔位置過於接近梯級邊梁致使梯級邊梁破損。 |

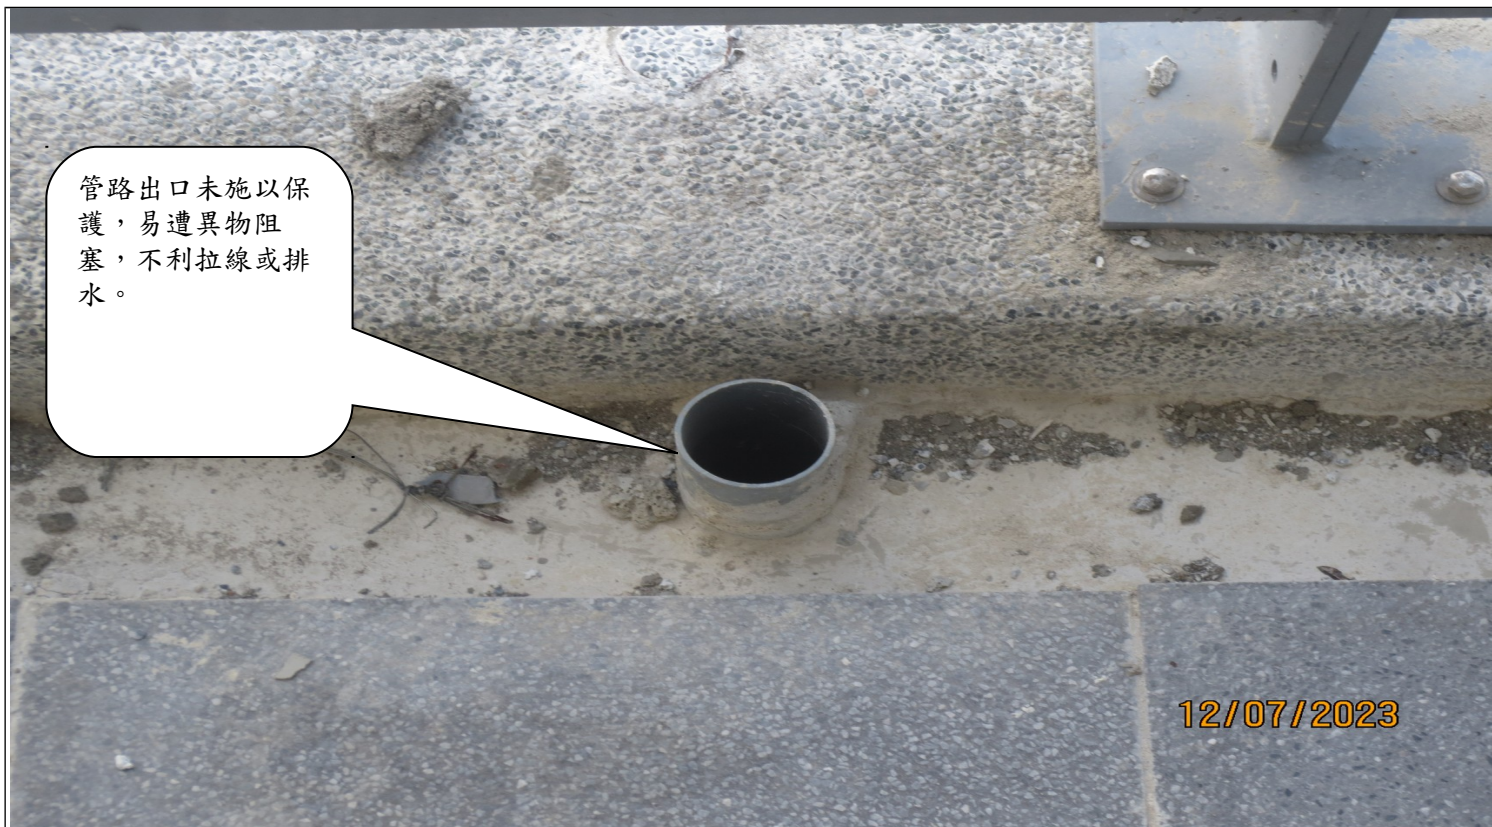
| 說明 | 管路出口未施以保護，易遭異物阻塞，不利拉線或排水。 |

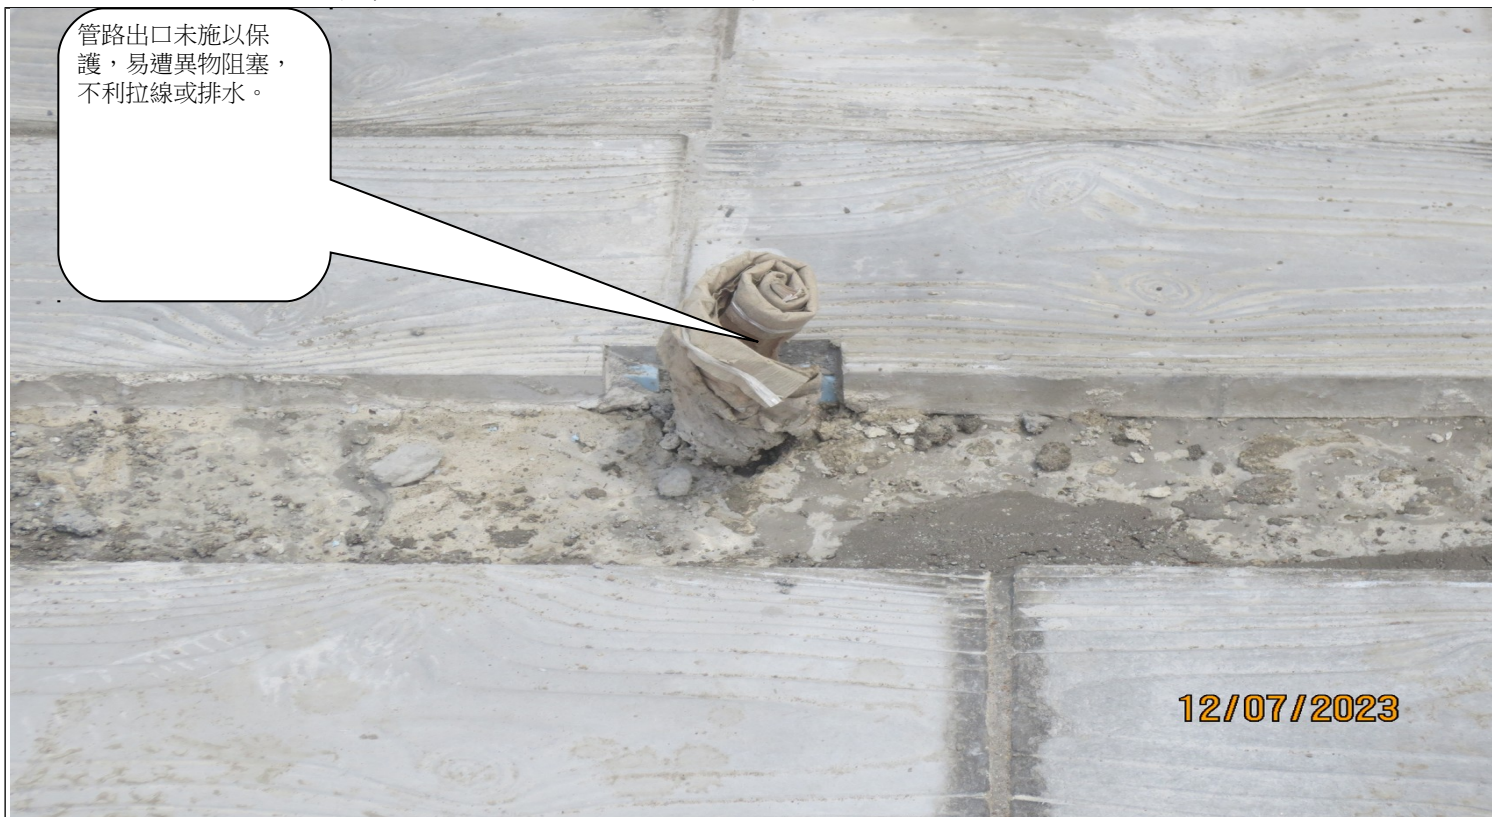
| 說明 | 管路出口未施以保護，易遭異物阻塞，不利拉線或排水。 |
