## 新竹縣政府工程查核代表照片表

拍攝日期：112.07.17

工程名稱：新竹縣竹北市污水下水道系統第二期實施計畫污水管線系統工程分支管線及用戶接管工程第七標

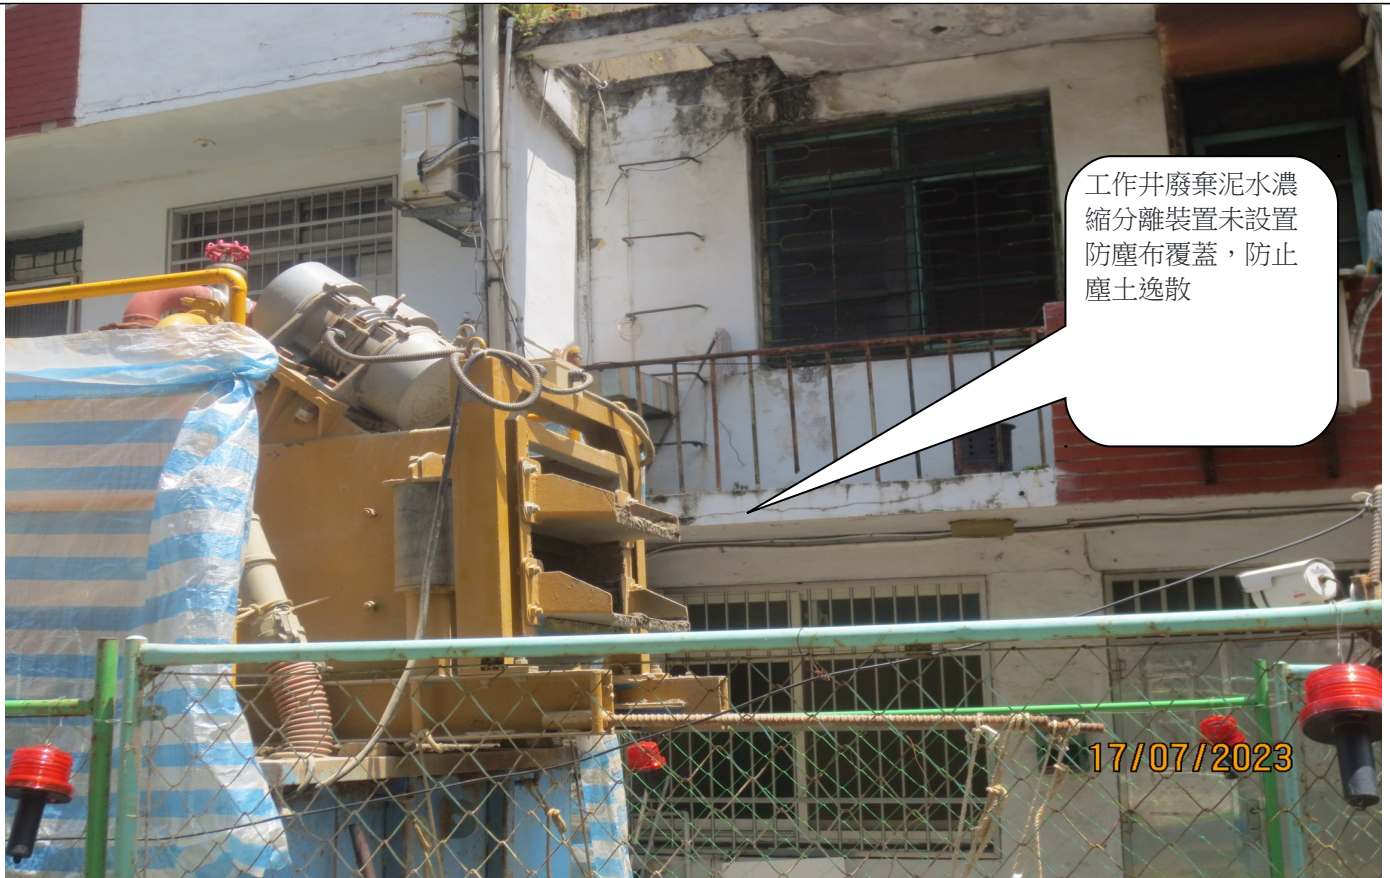
工作井廢棄泥水濃縮分離裝置未設置防塵布覆蓋，防止塵土逸散

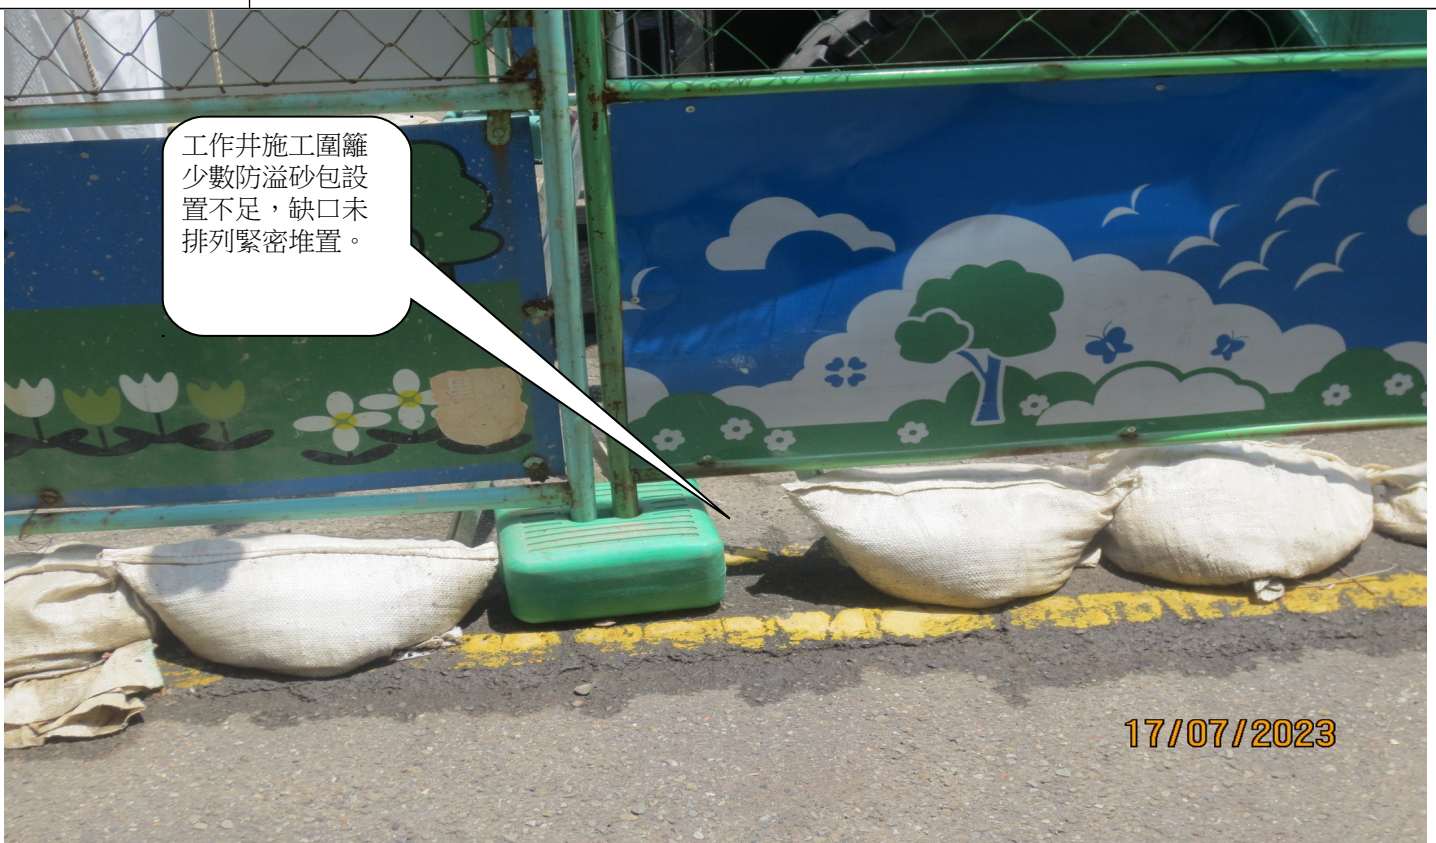
| 說明 | 工作井施工圍籬少數防溢砂包設置不足，缺口未排列緊密堆置。 |

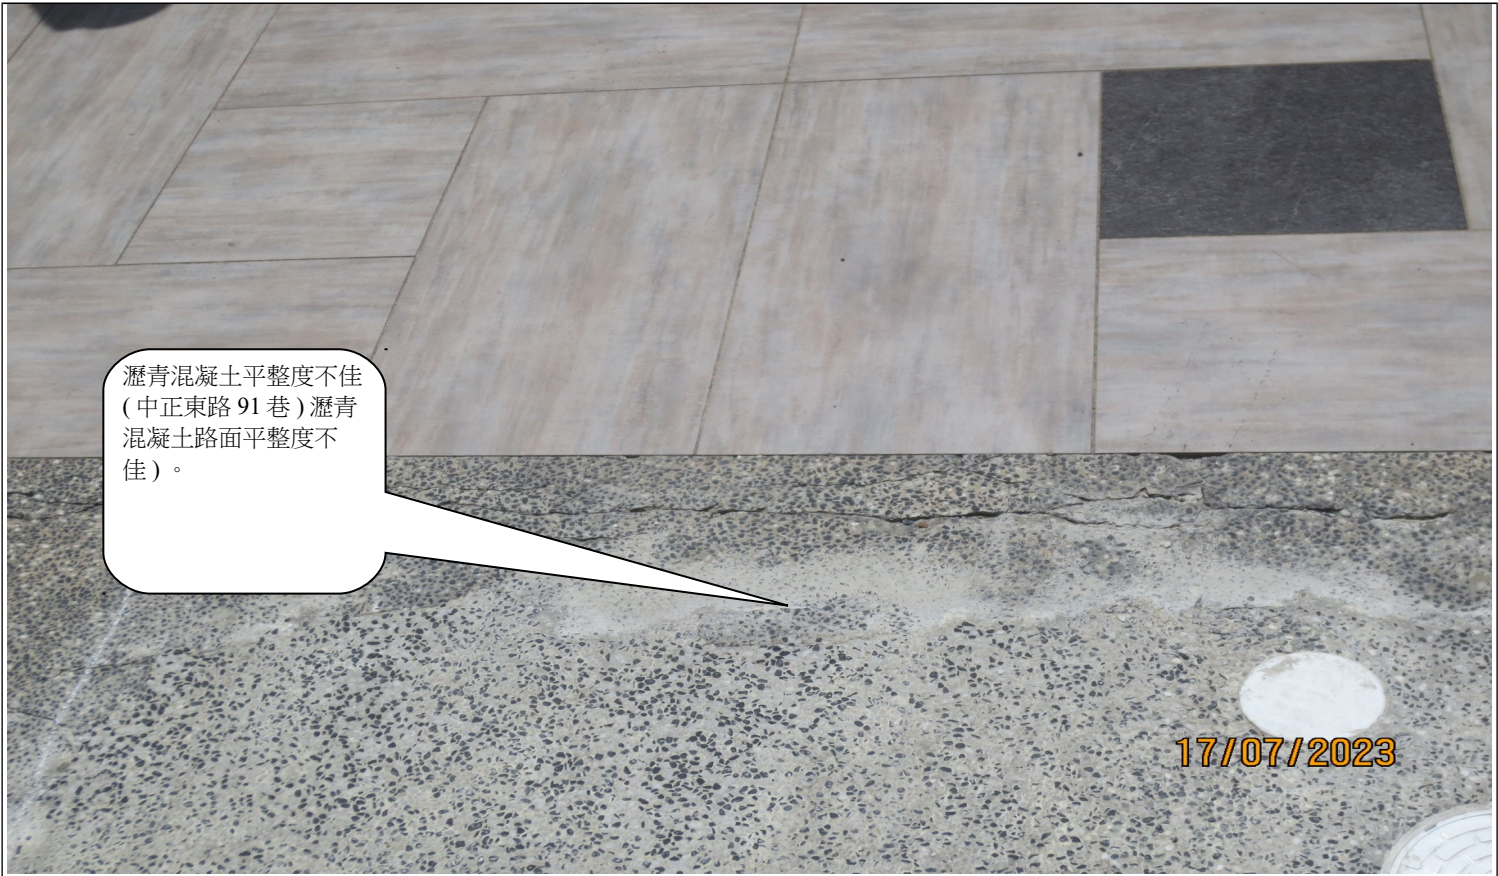
| 說明 | 瀝青混凝土平整度不佳(中正東路 91 巷)瀝青混凝土路面平整度不佳)。 |

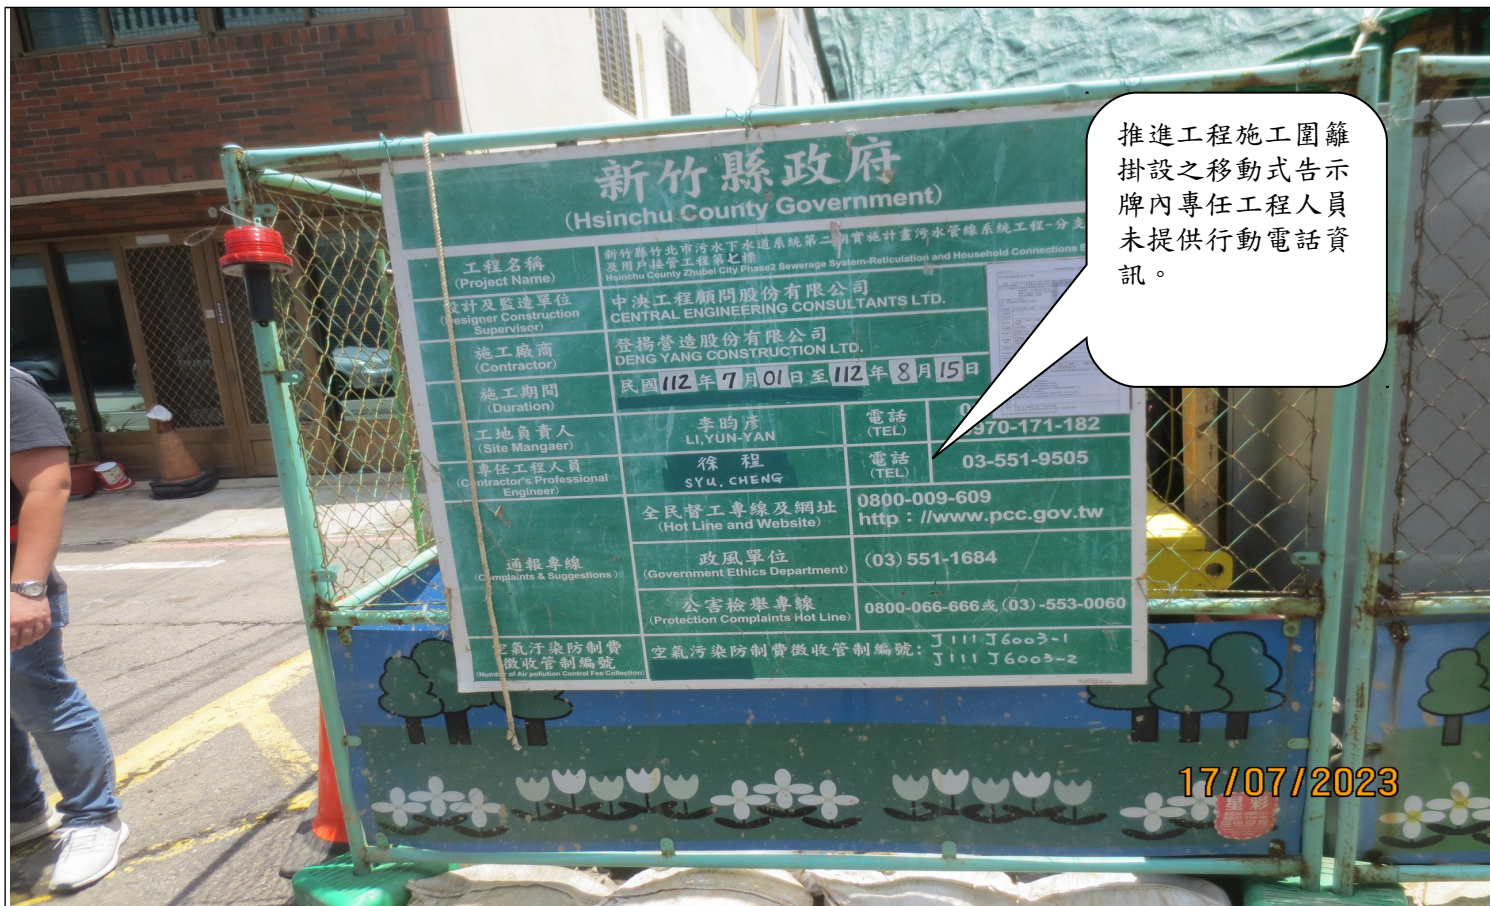
推進工程施工圍籬掛設之移動式告示牌內專任工程人員未提供行動電話資訊。

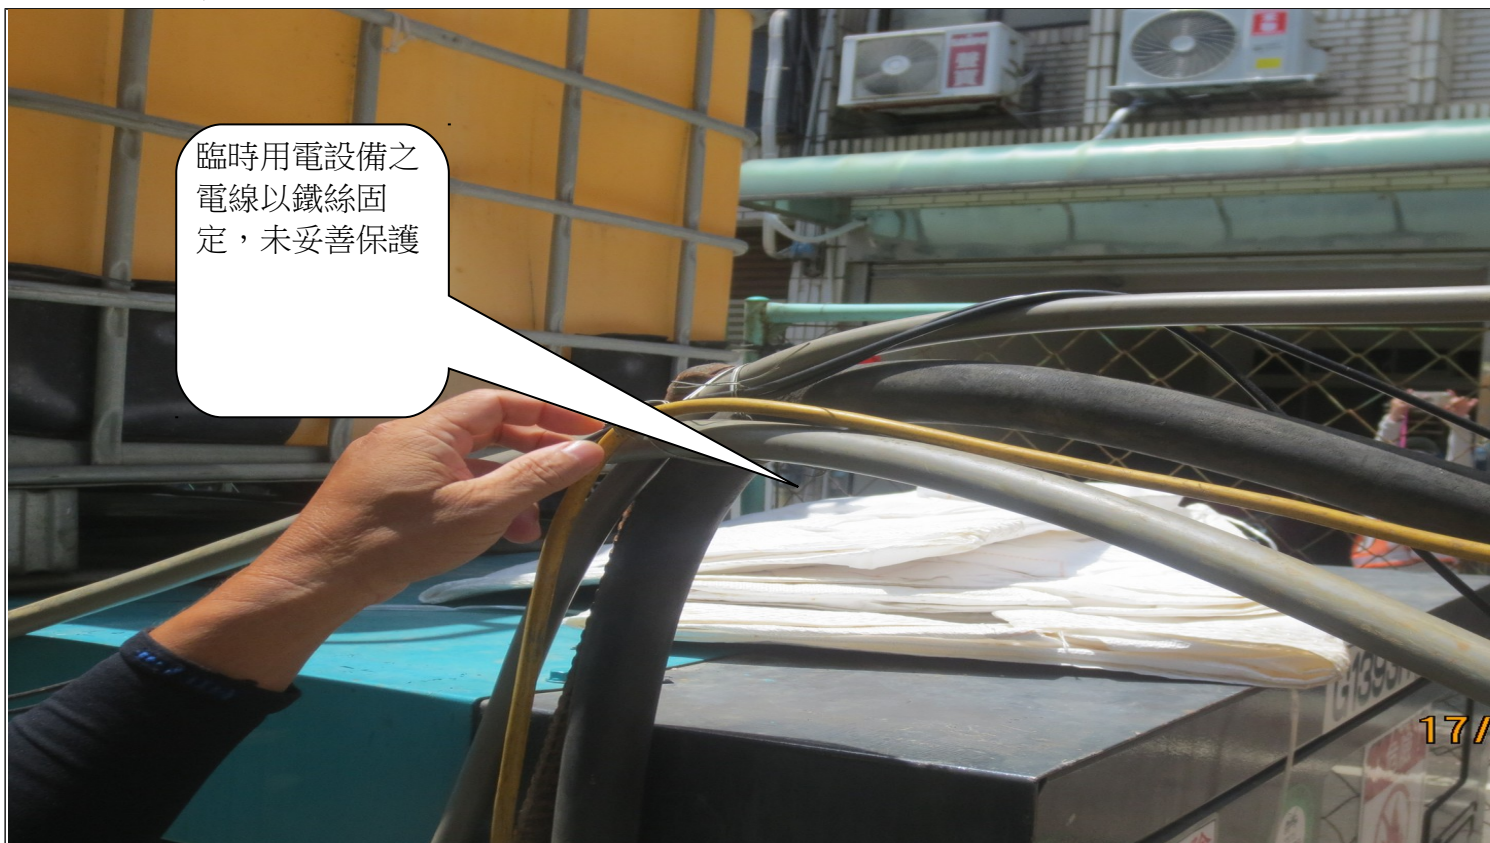
臨時用電設備之電線以鐵絲固定，未妥善保護

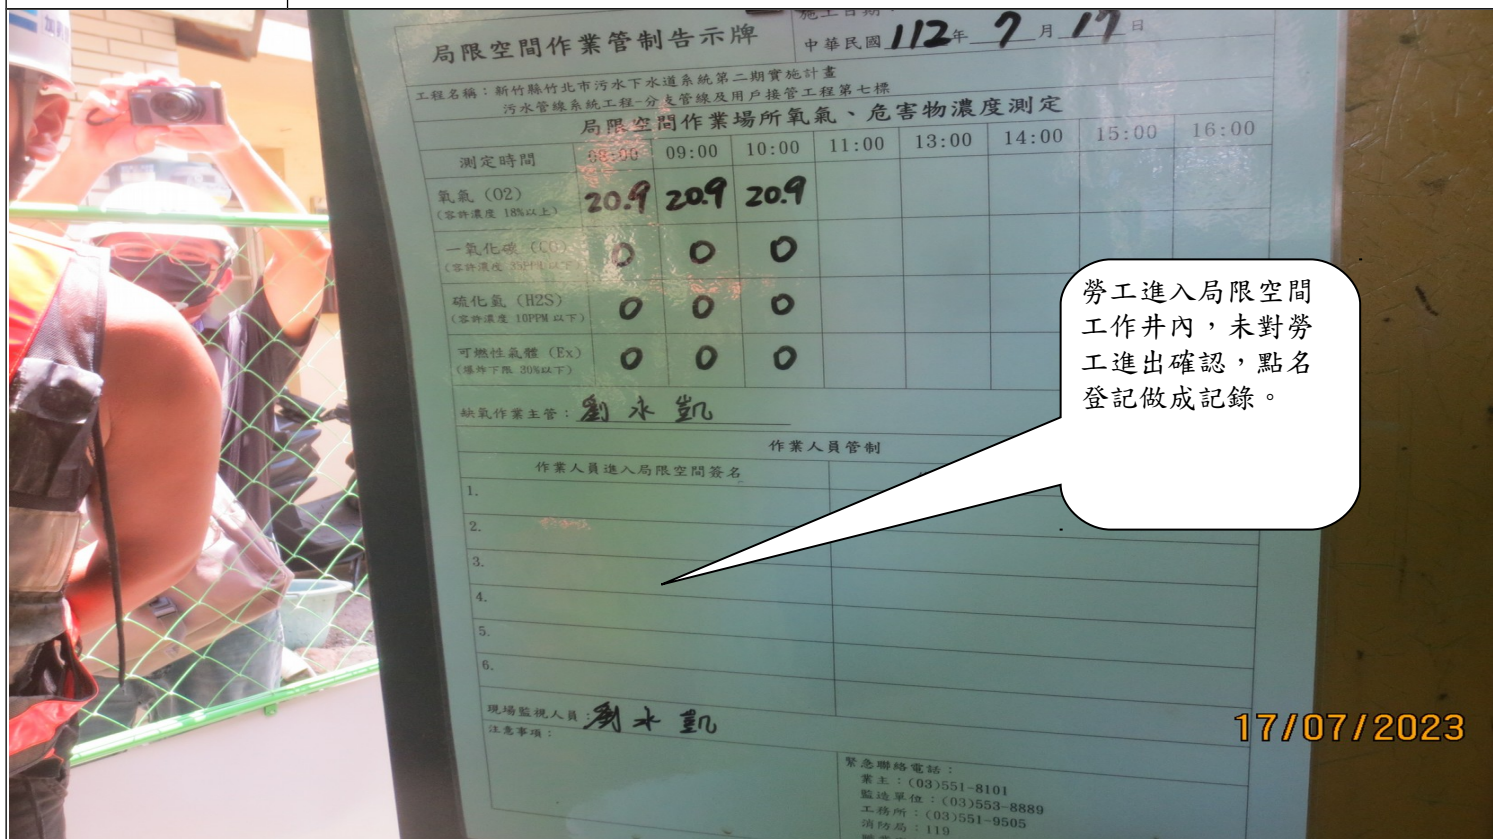
勞工進入局限空間工作井內，未對勞工進出確認，點名登記做成記錄。

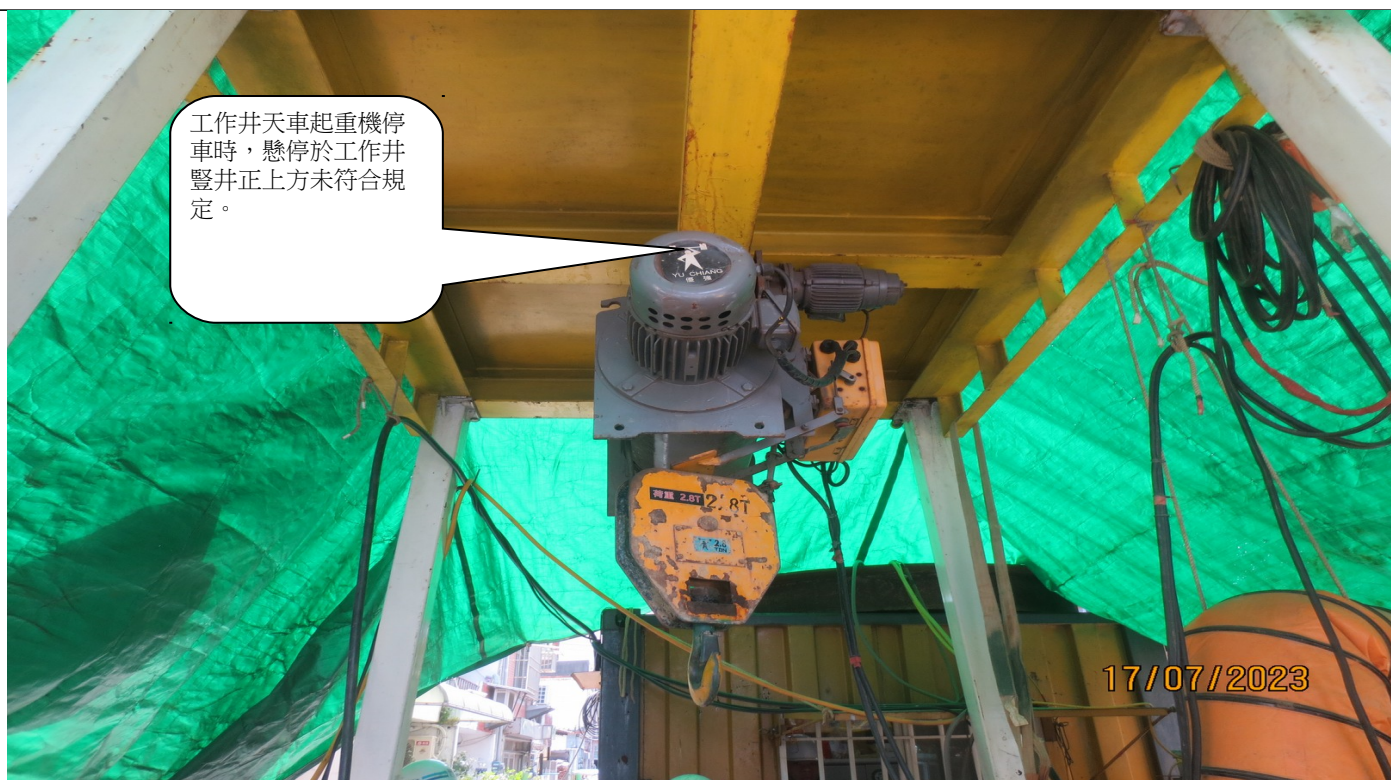
工作井天車起重機停車時，懸停於工作井豎井正上方未符合規定。

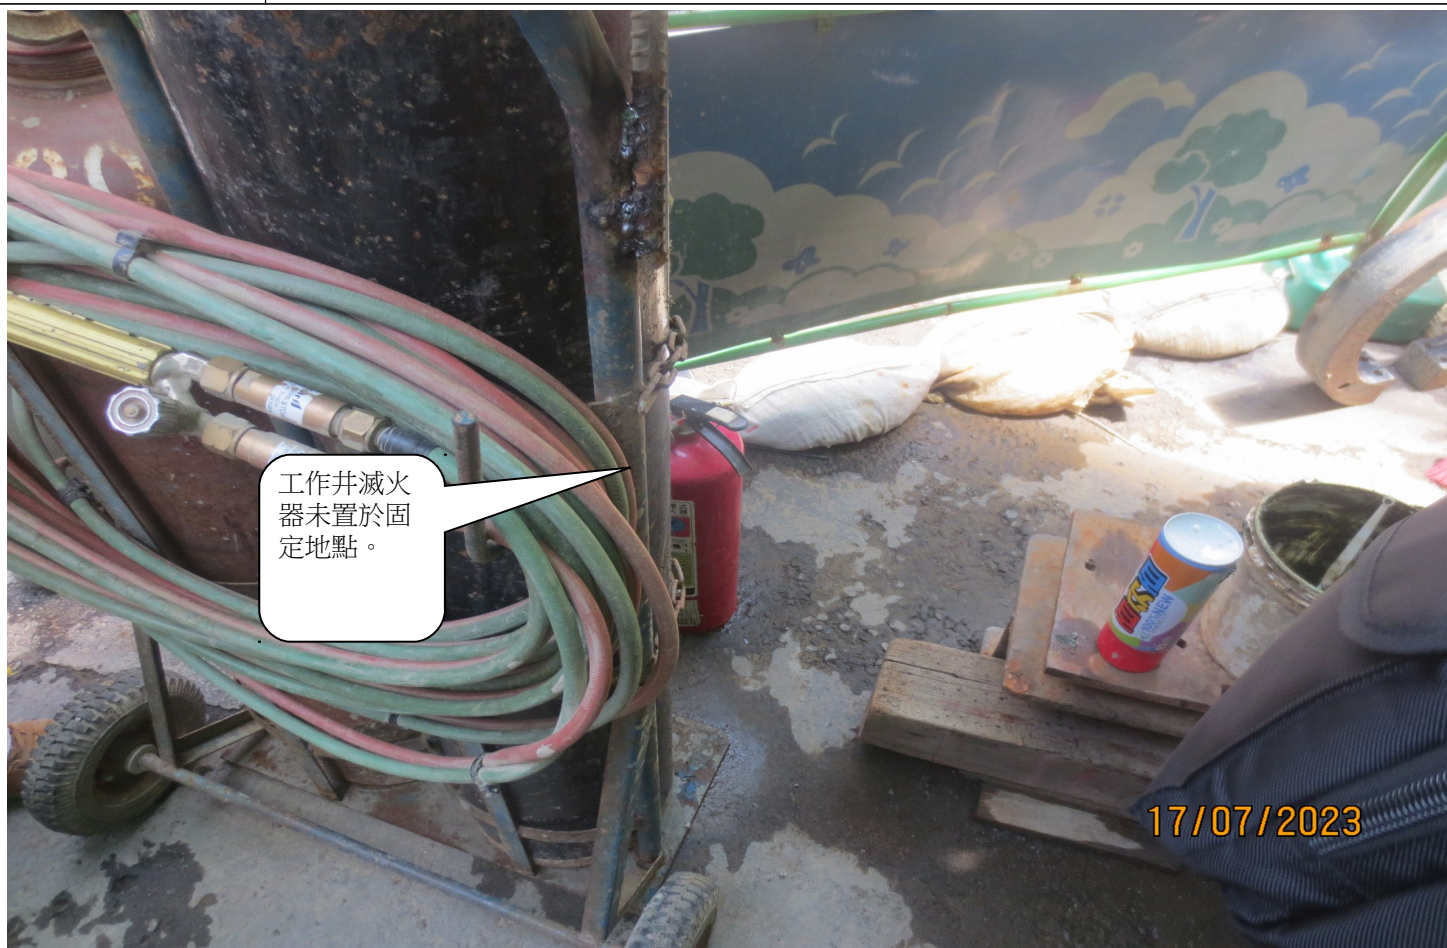
工作井滅火器未置於固定地點。
