# 新竹縣政府工程查核代表照片表

拍攝日期：112.07.17

工程名稱：新竹縣竹北市污水下水道系統第二期實施計畫污水管線系統工程分支管線及用戶接管工程第七標

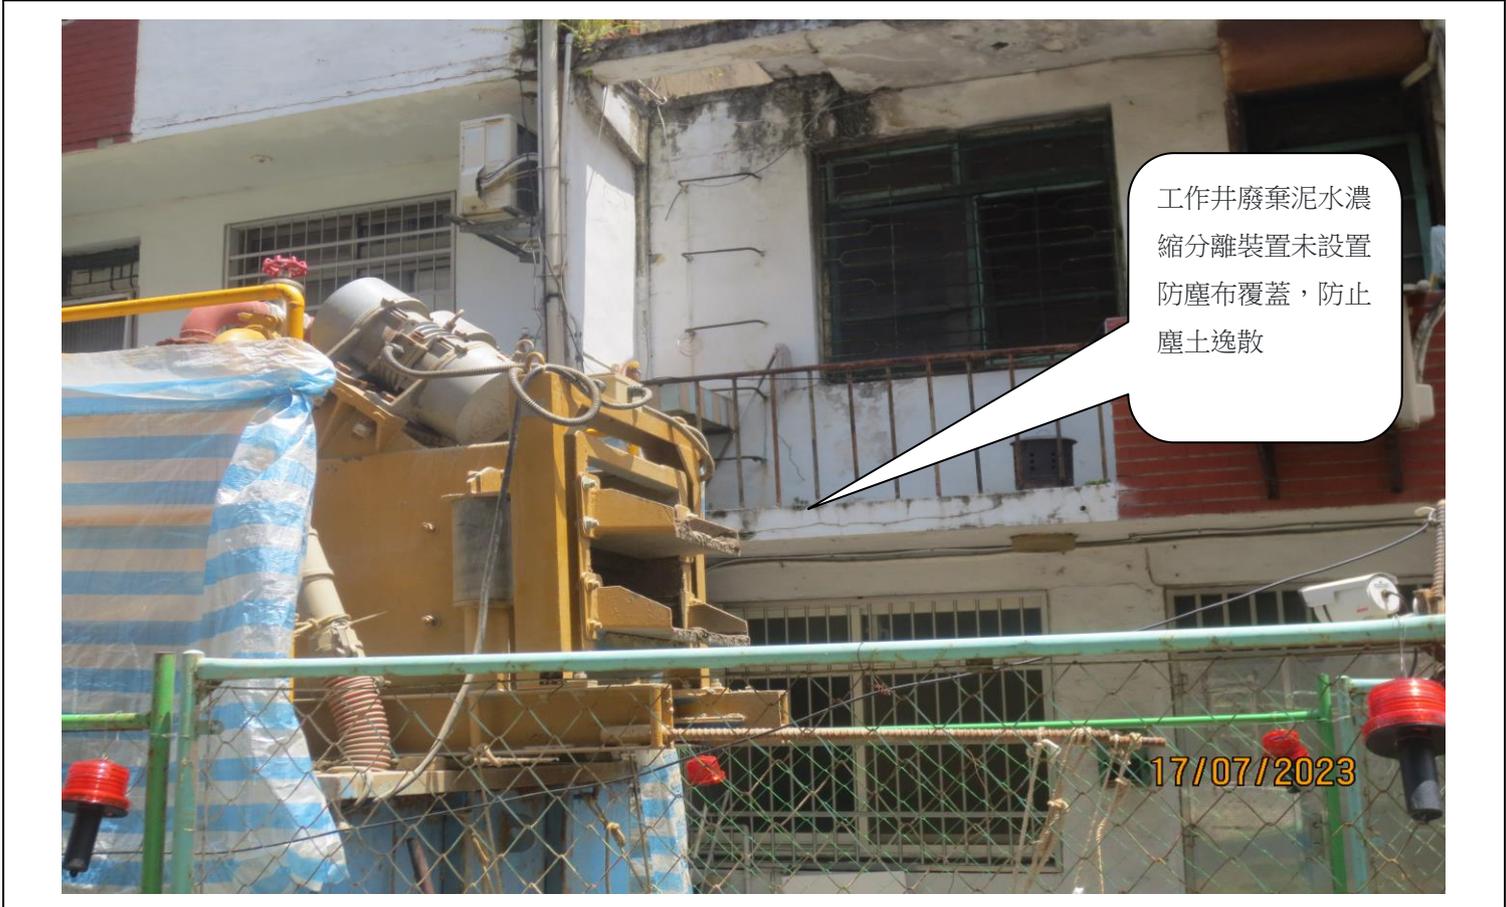
工作井廢棄泥水濃縮分離裝置未設置防塵布覆蓋，防止塵土逸散

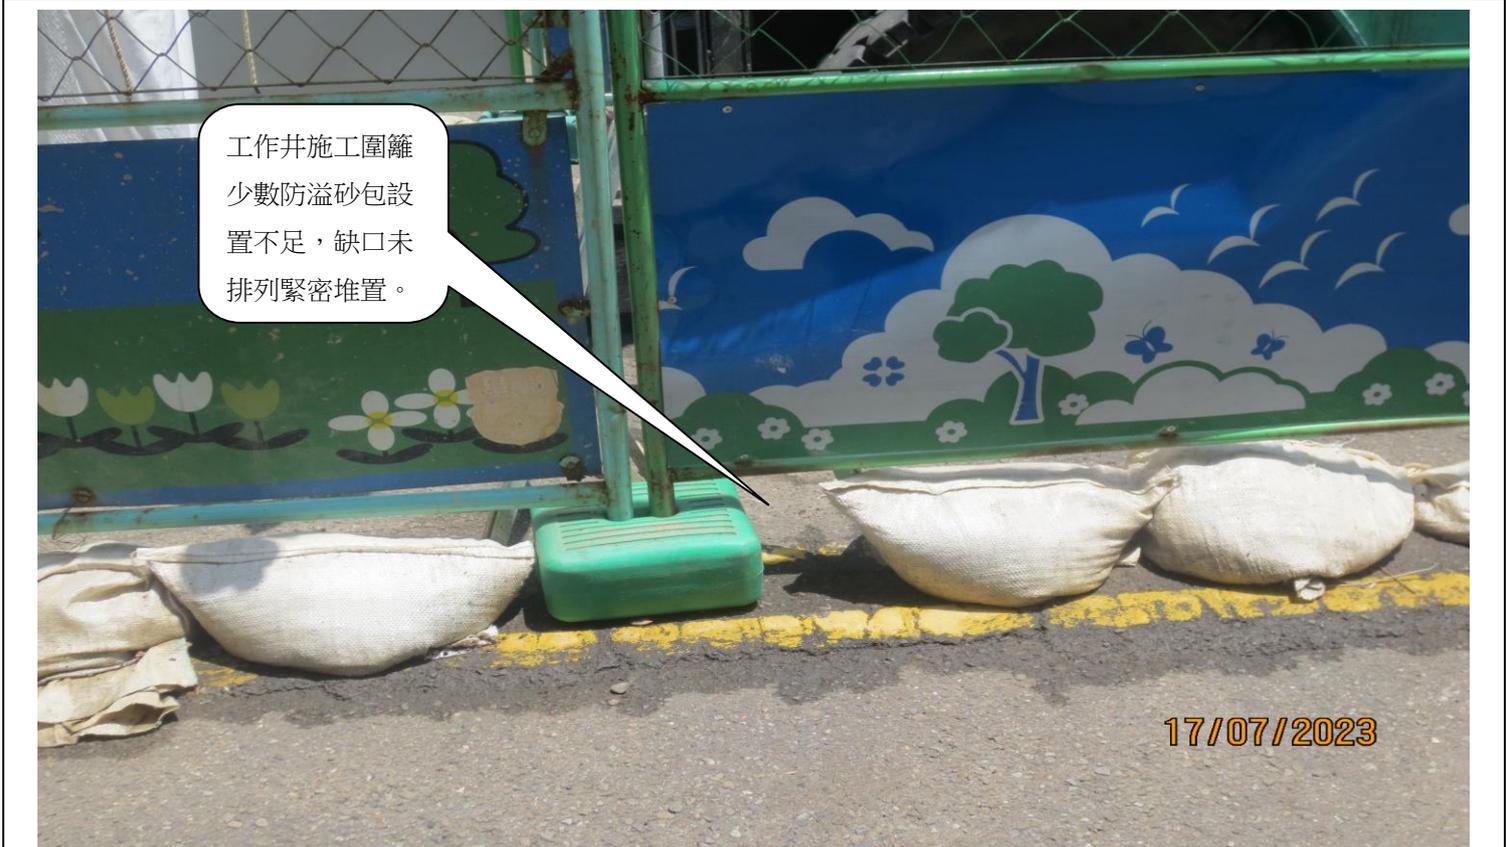
工作井施工圍籬少數防溢砂包設置不足，缺口未排列緊密堆置。

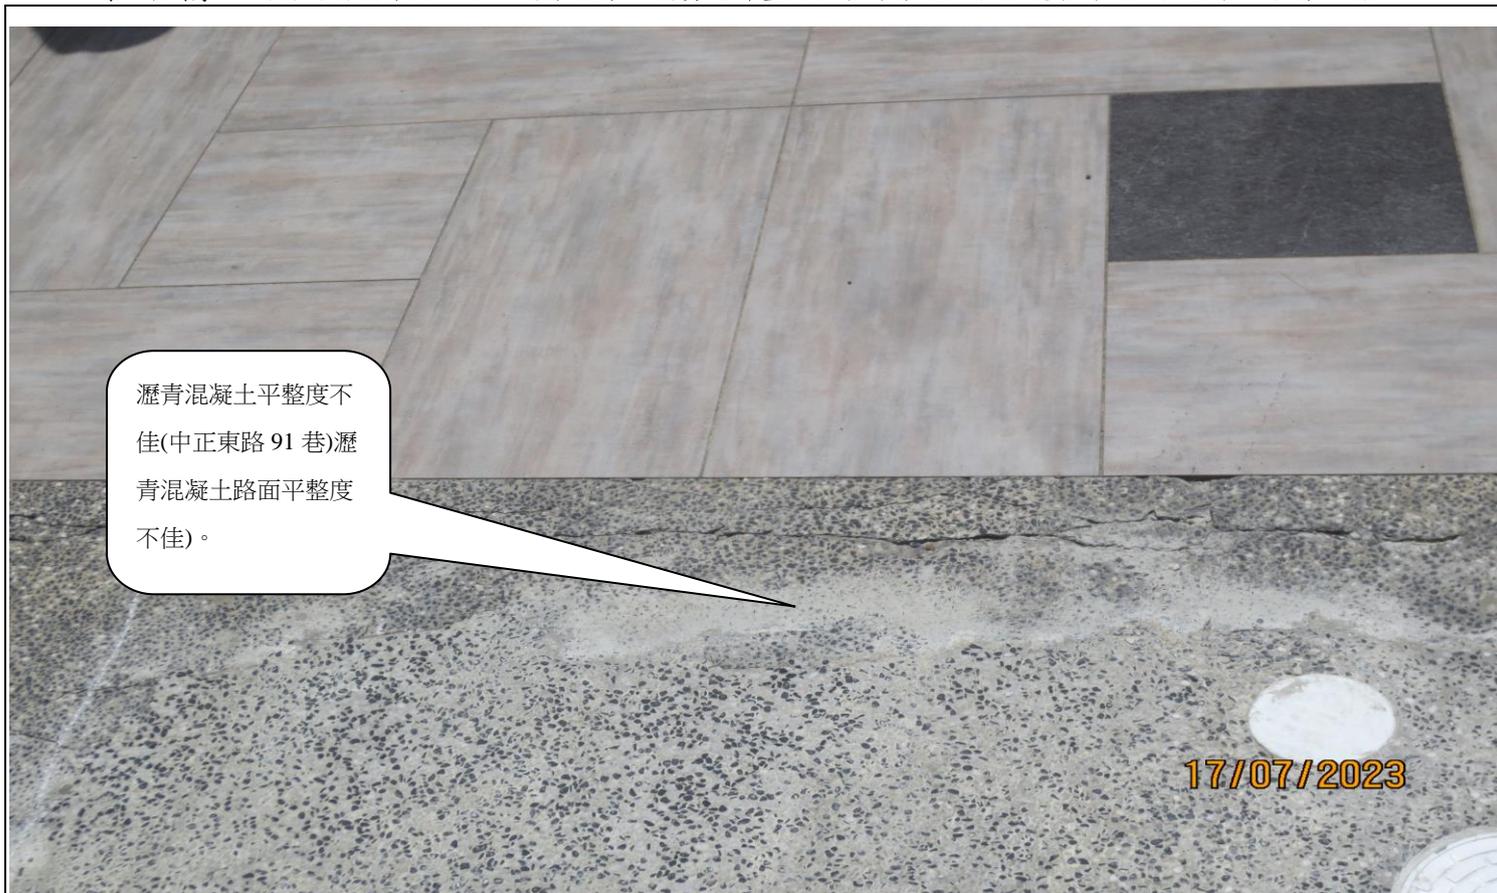
瀝青混凝土平整度不佳(中正東路 91 巷)瀝青混凝土路面平整度不佳。

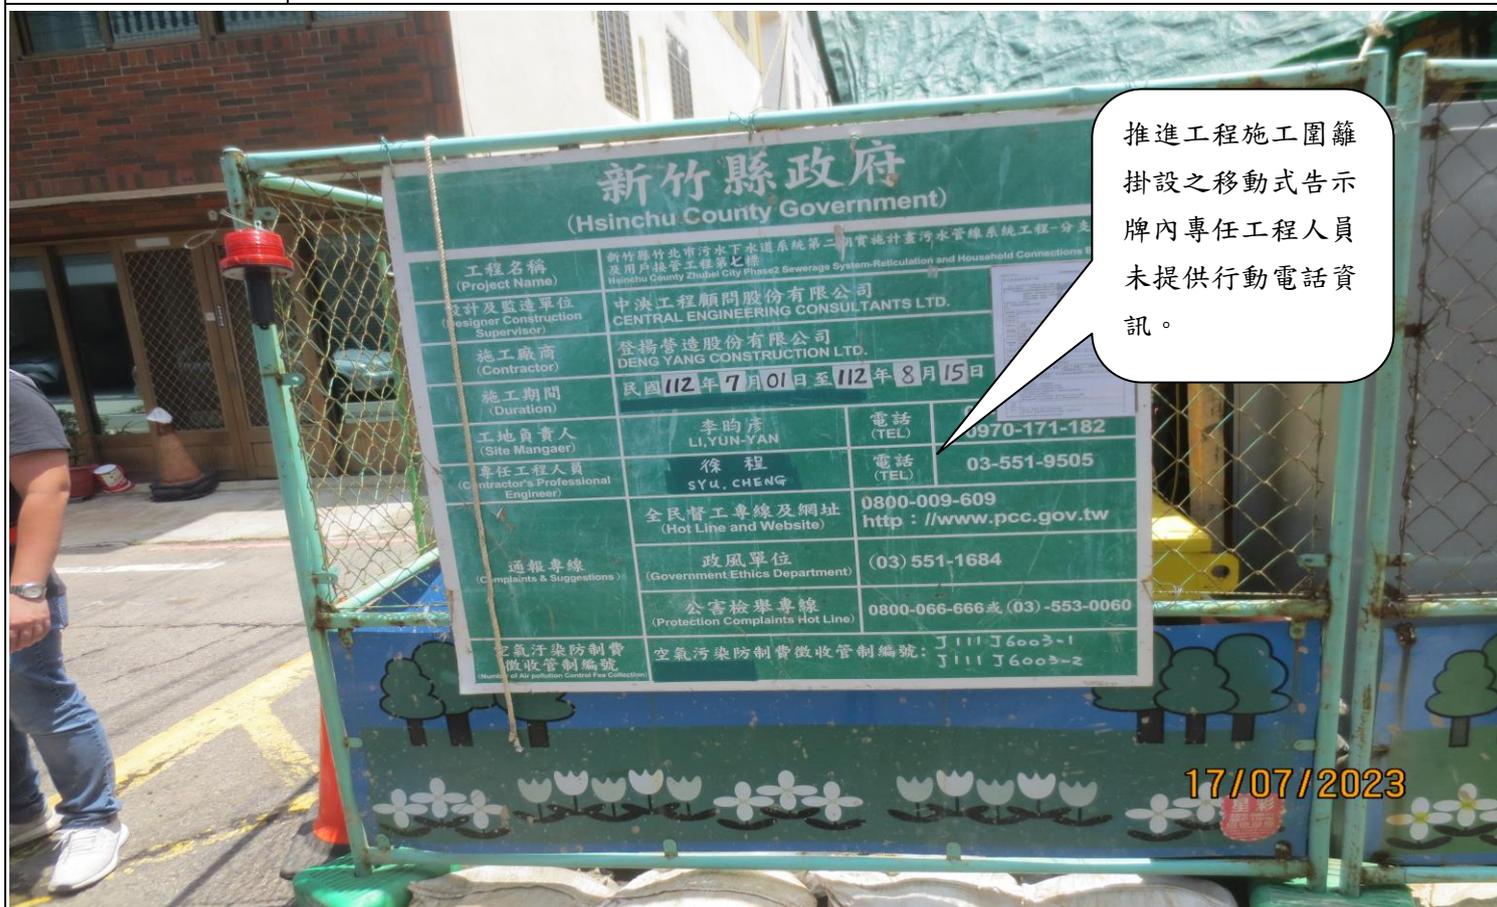
推進工程施工圍籬掛設之移動式告示牌內專任工程人員未提供行動電話資訊。

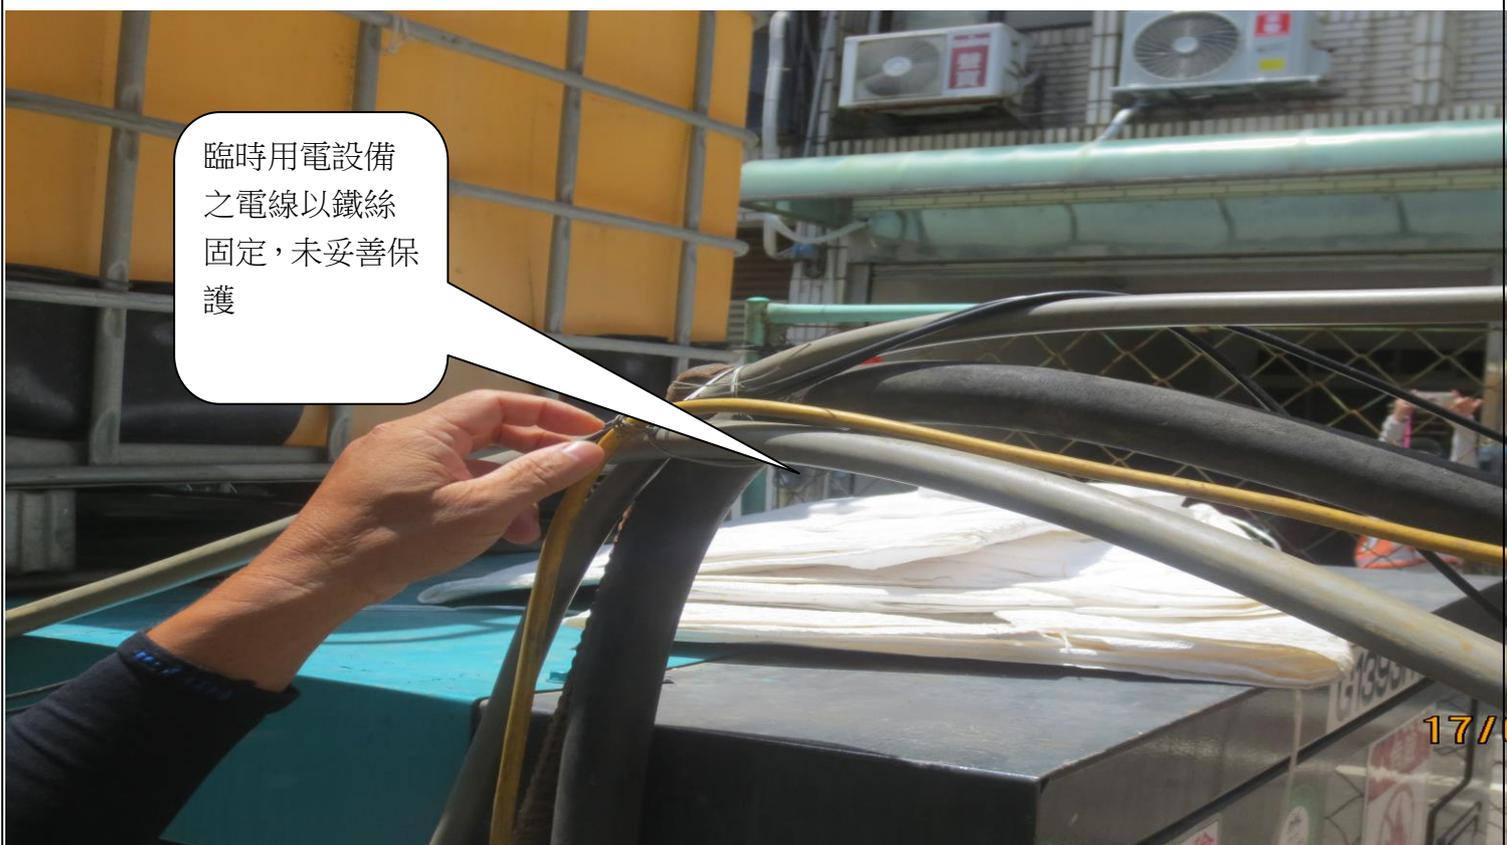
臨時用電設備之電線以鐵絲固定，未妥善保護

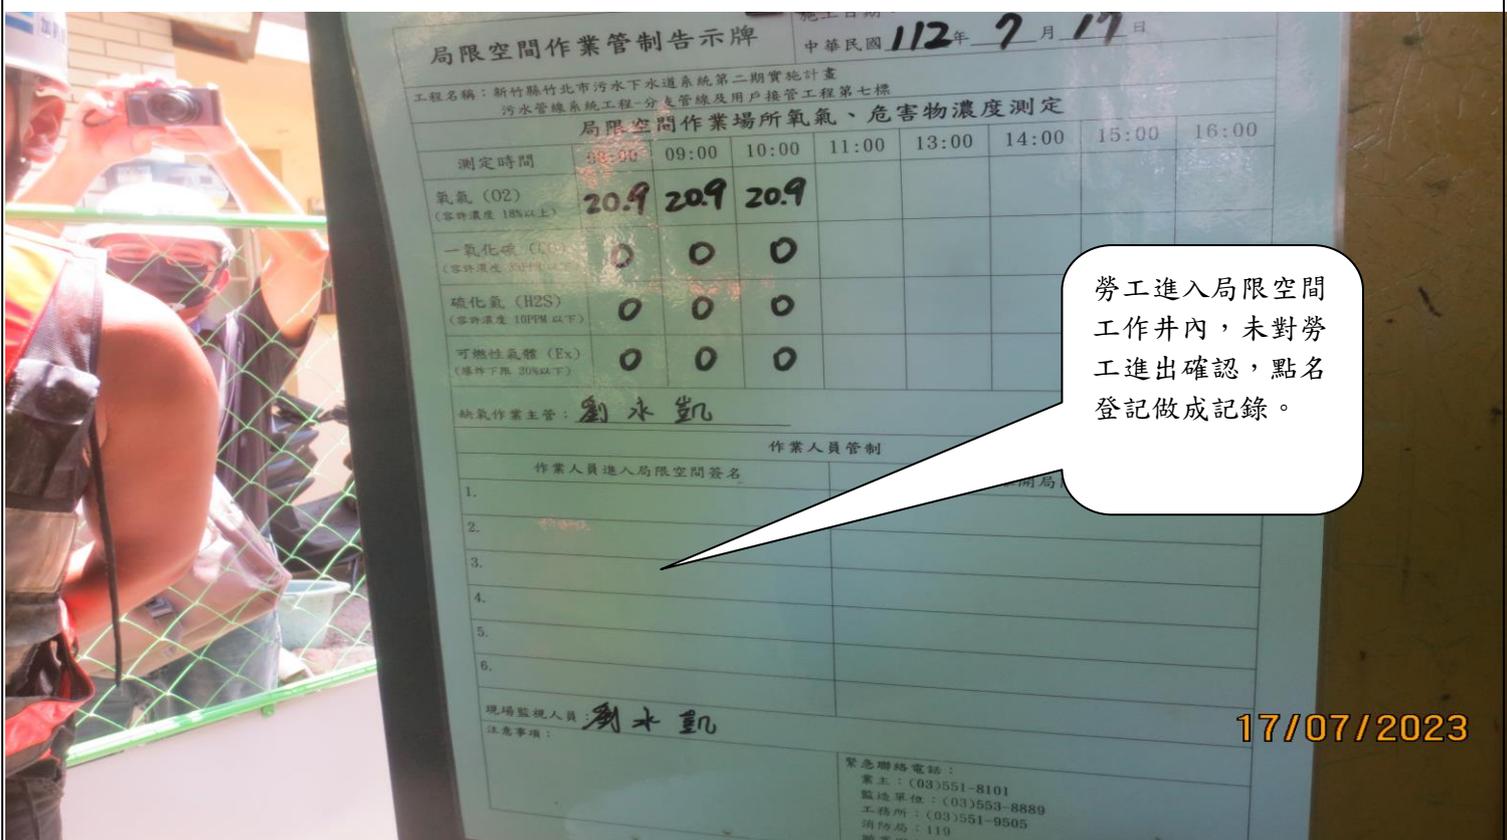
勞工進入局限空間工作井內，未對勞工進出確認，點名登記做成記錄。

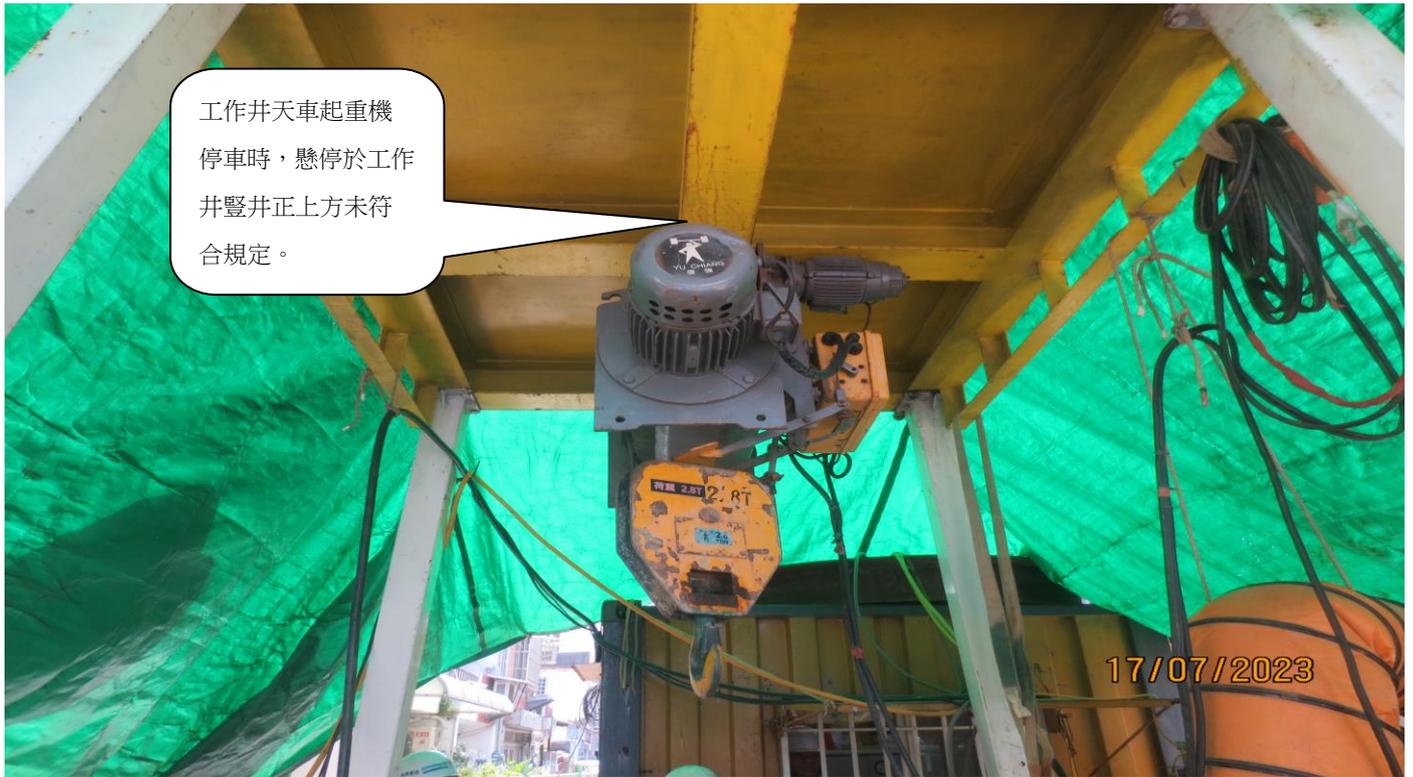
工作井天車起重機停車時，懸停於工作井豎井正上方未符合規定。

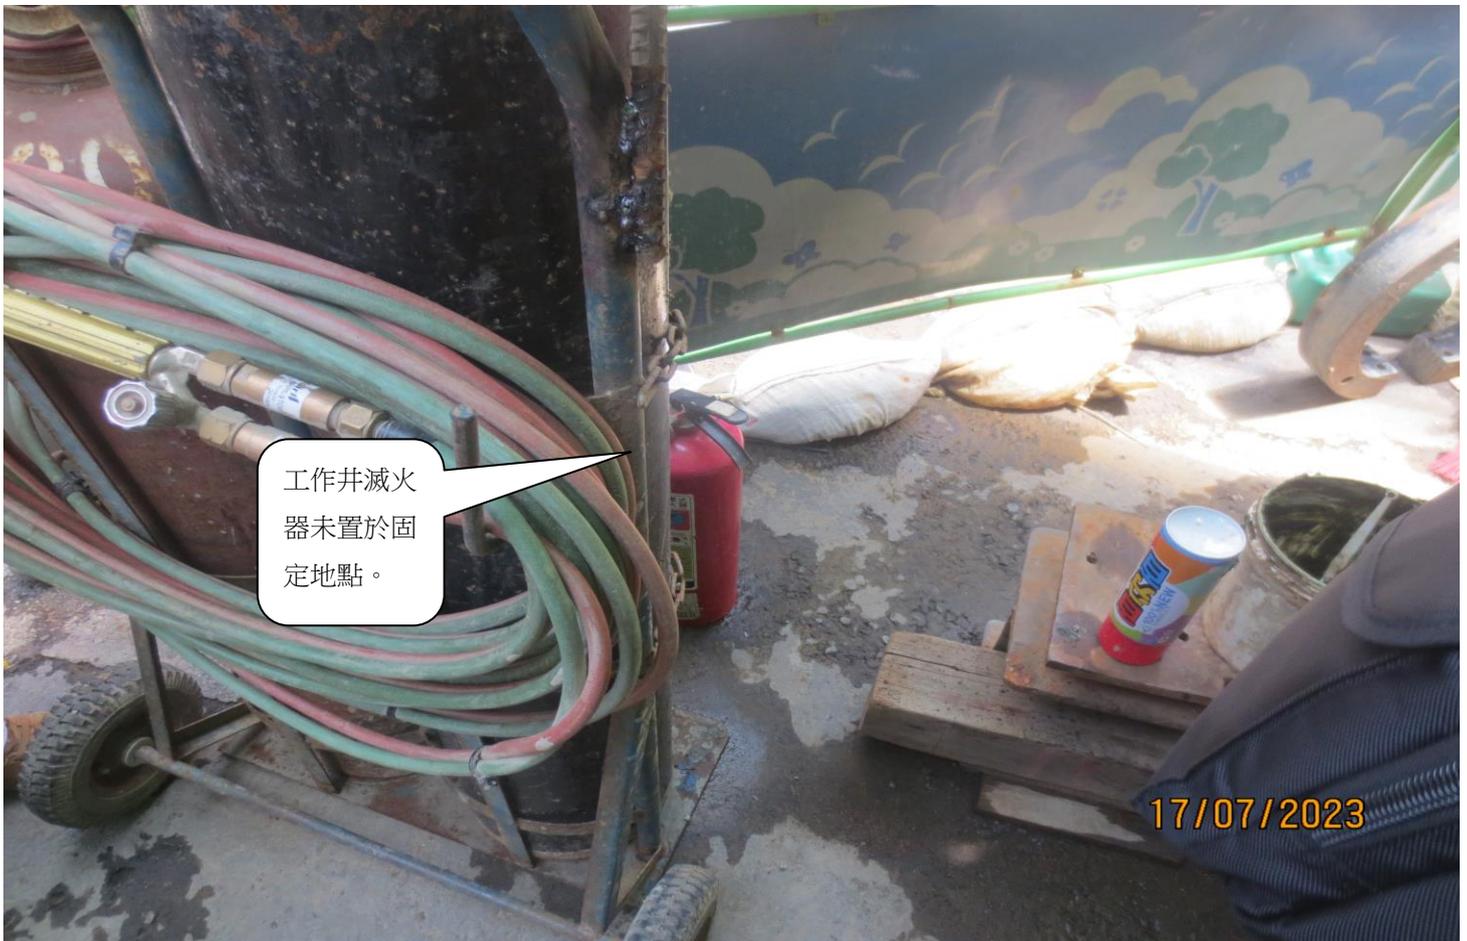
工作井滅火器未置於固定地點。
