## 新竹縣政府工程查核代表照片表

拍攝日期：112.07.18.

工程名稱：111年10月17日田寮村1鄰農路災害復建工程

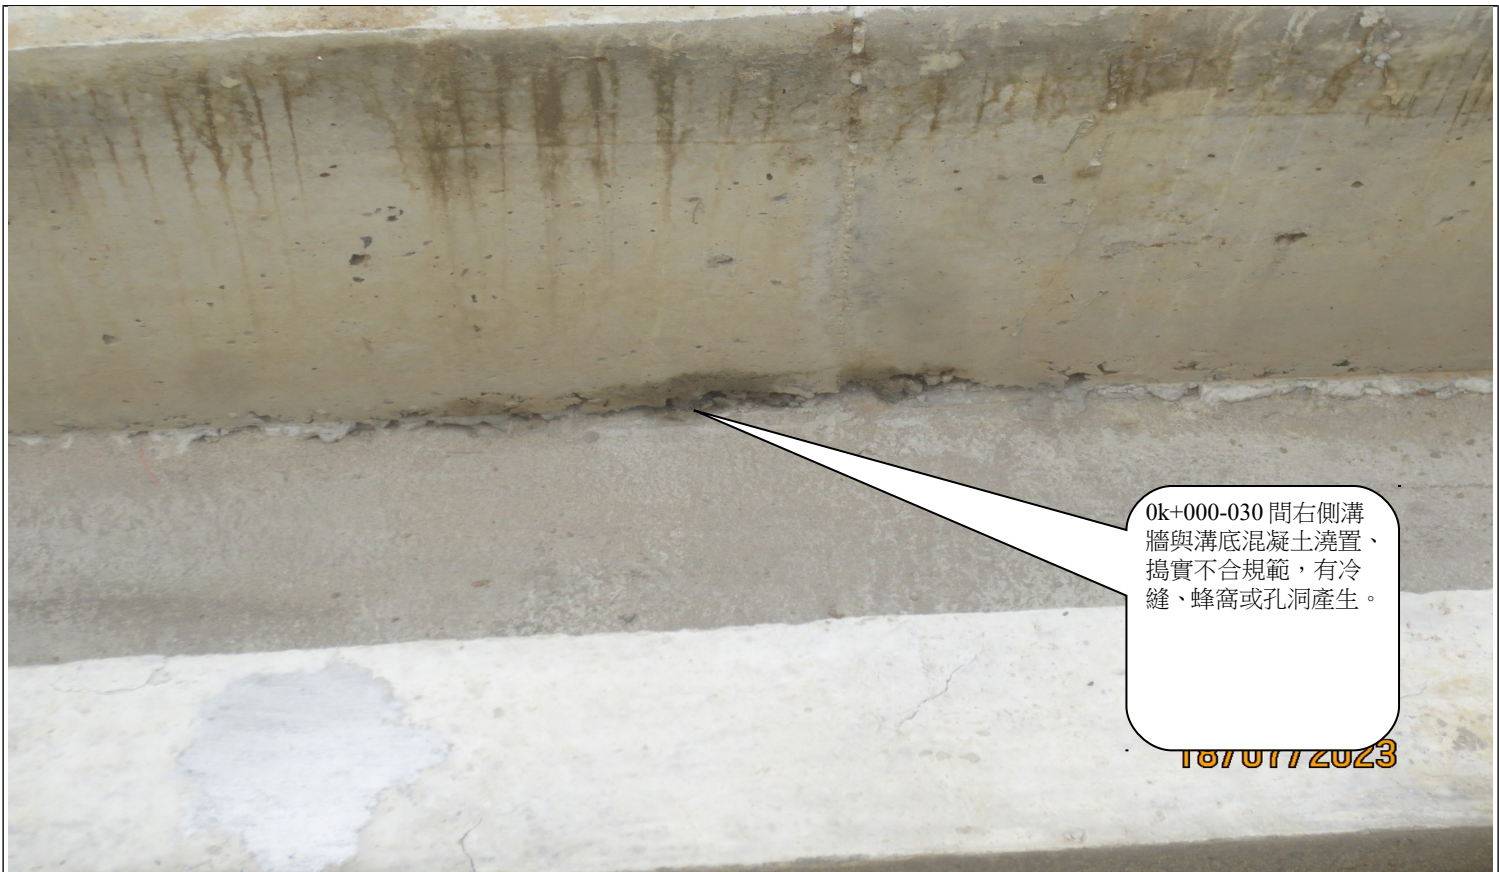
0k+000-030 間右側溝牆與溝底混凝土澆置、搗實不合規範，有冷縫、蜂窩或孔洞產生。

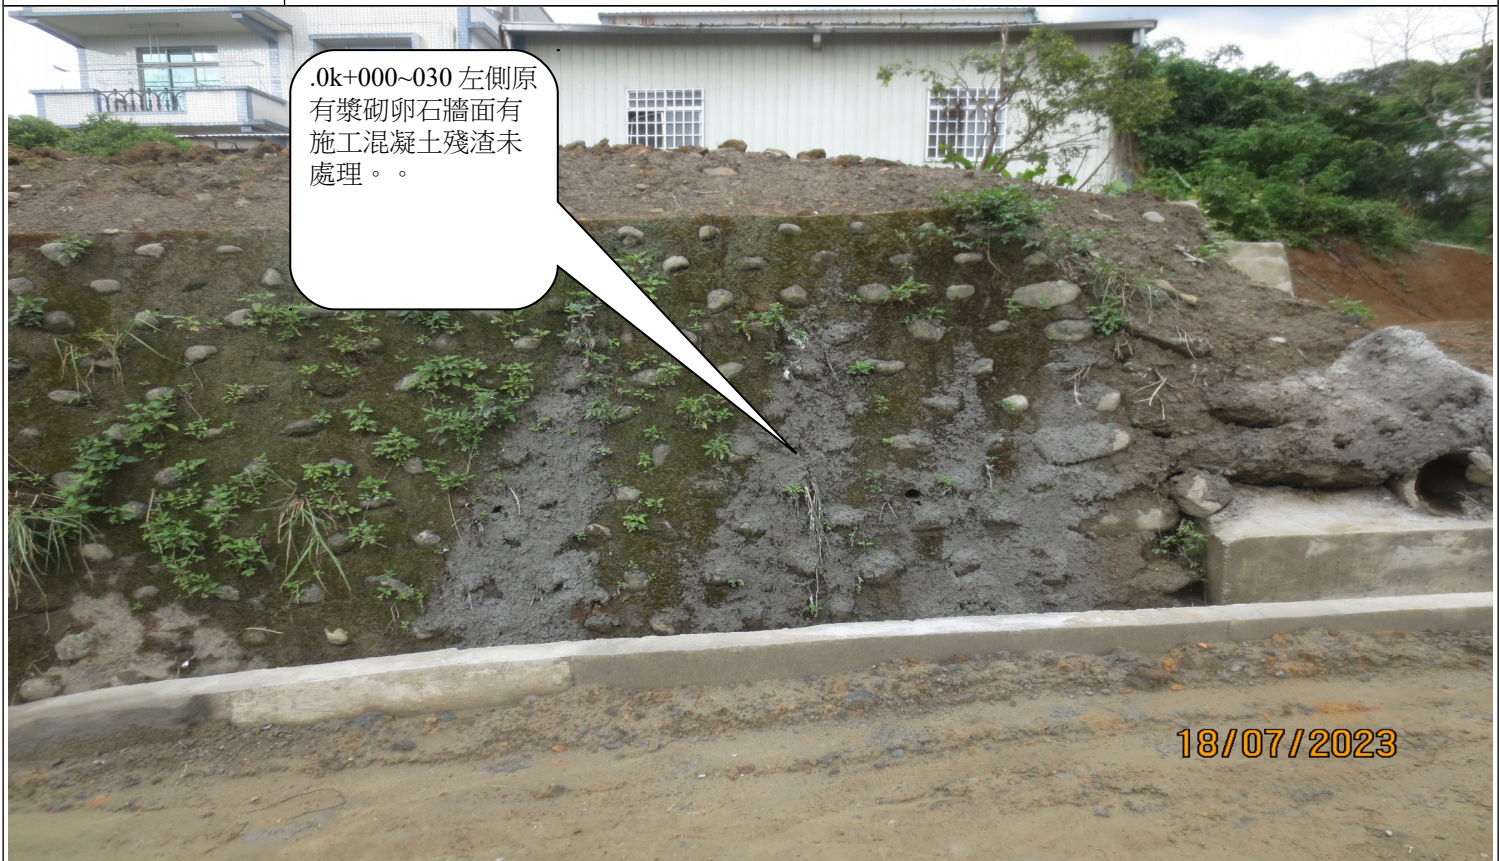
| 說明 | .0k+000~030 左側原有漿砌卵石牆面有施工混凝土殘渣未處理。 |

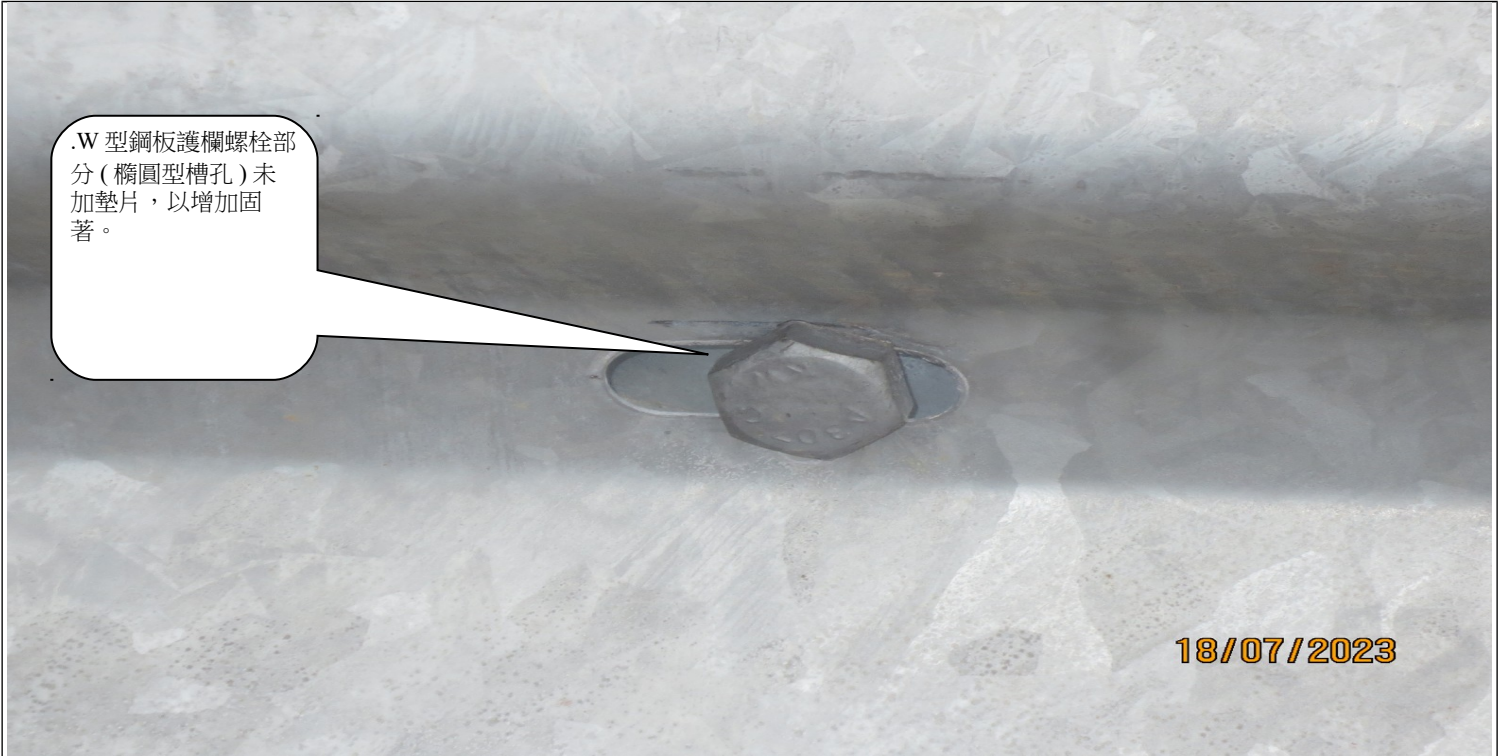
| 說明 | .W 型鋼板護欄螺栓部分(橢圓型槽孔)未加墊片，以增加固著。 |

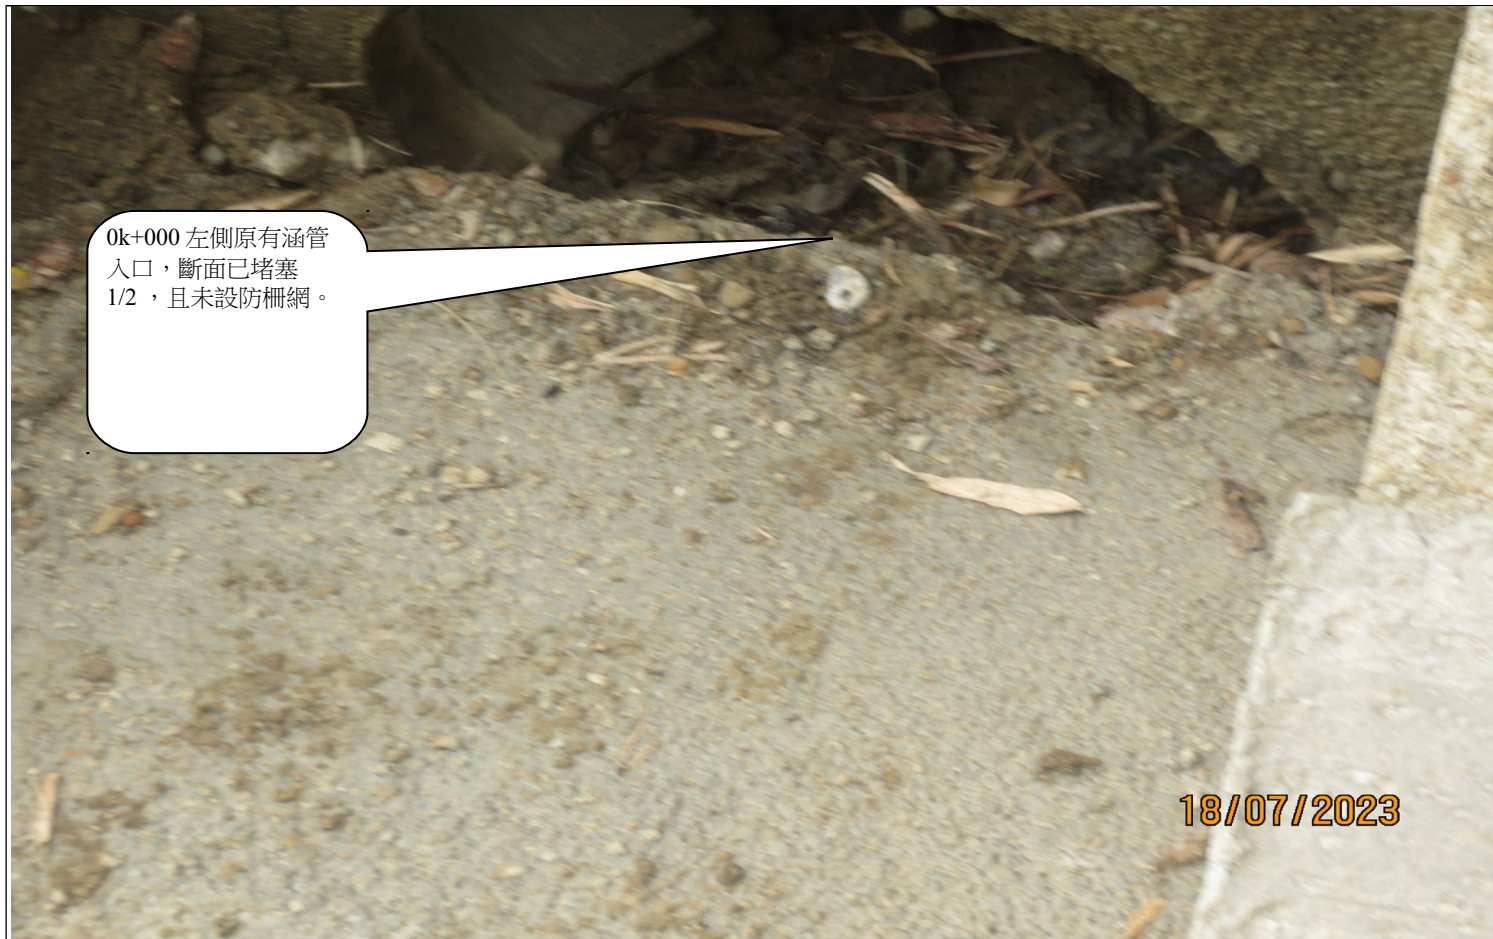
| 說明 | 0k+000 左側原有涵管入口，斷面已堵塞 1/2，且未設防柵網。 |

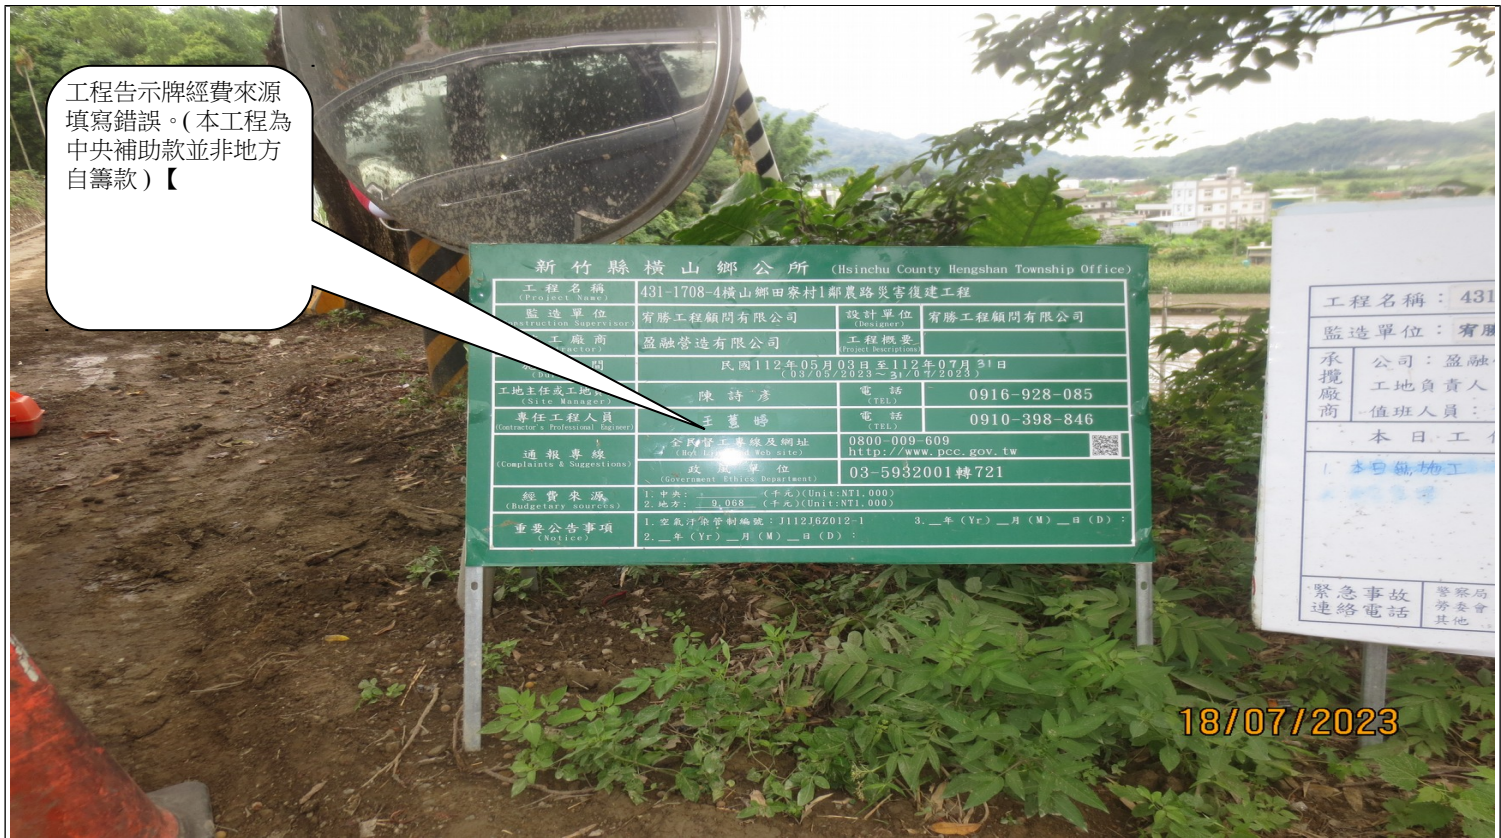
工程告示牌經費來源填寫錯誤。(本工程為中央補助款並非地方自籌款)【

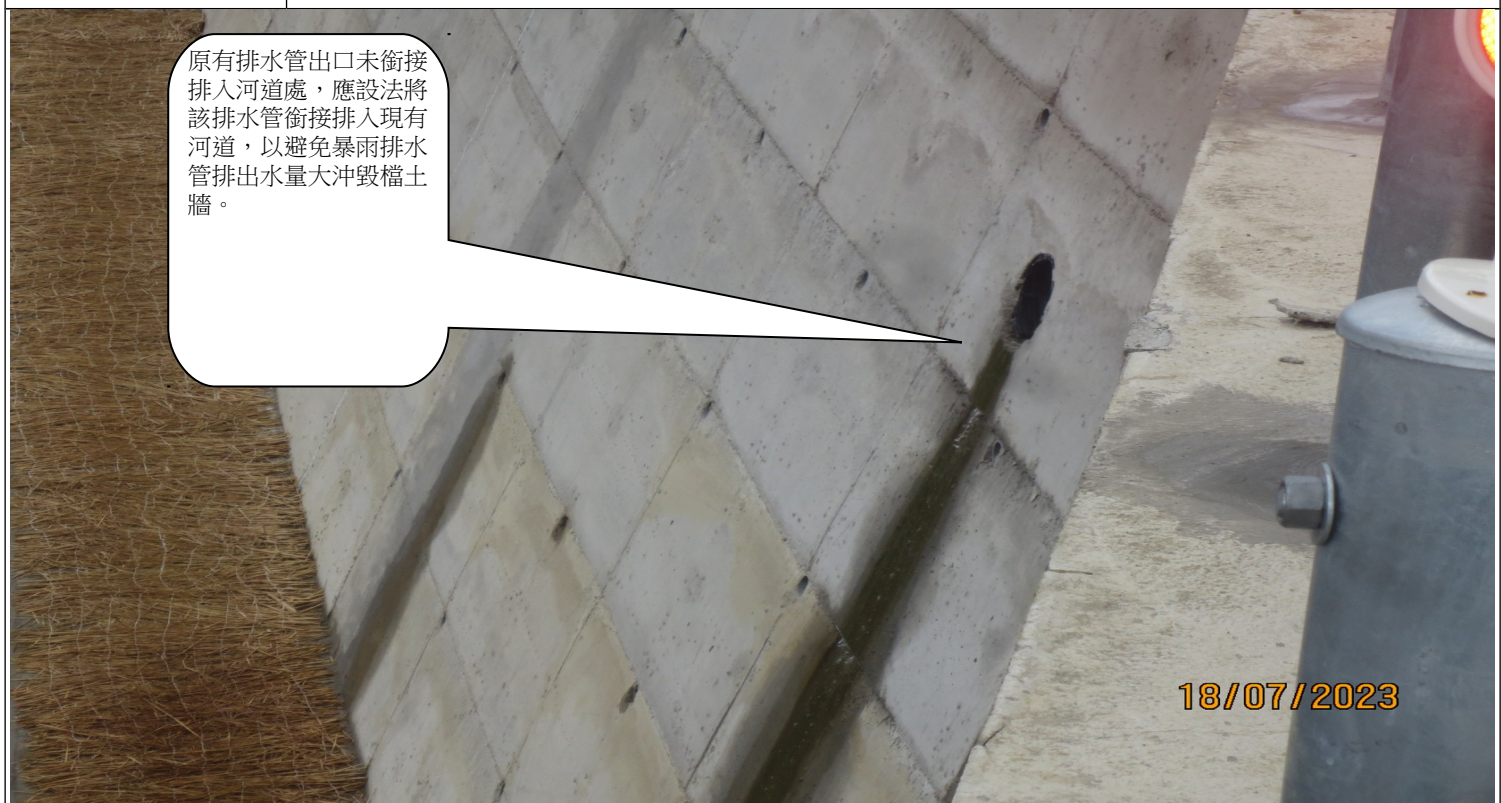
原有排水管出口未銜接排入河道處，應設法將該排水管銜接排入現有河道，以避免暴雨排水管排出水量大沖毀擋土牆。
