## 新竹縣政府工程查核代表照片表

拍攝日期：112.07.18.

工程名稱：111年10月17日田寮村1鄰農路災害復建工程

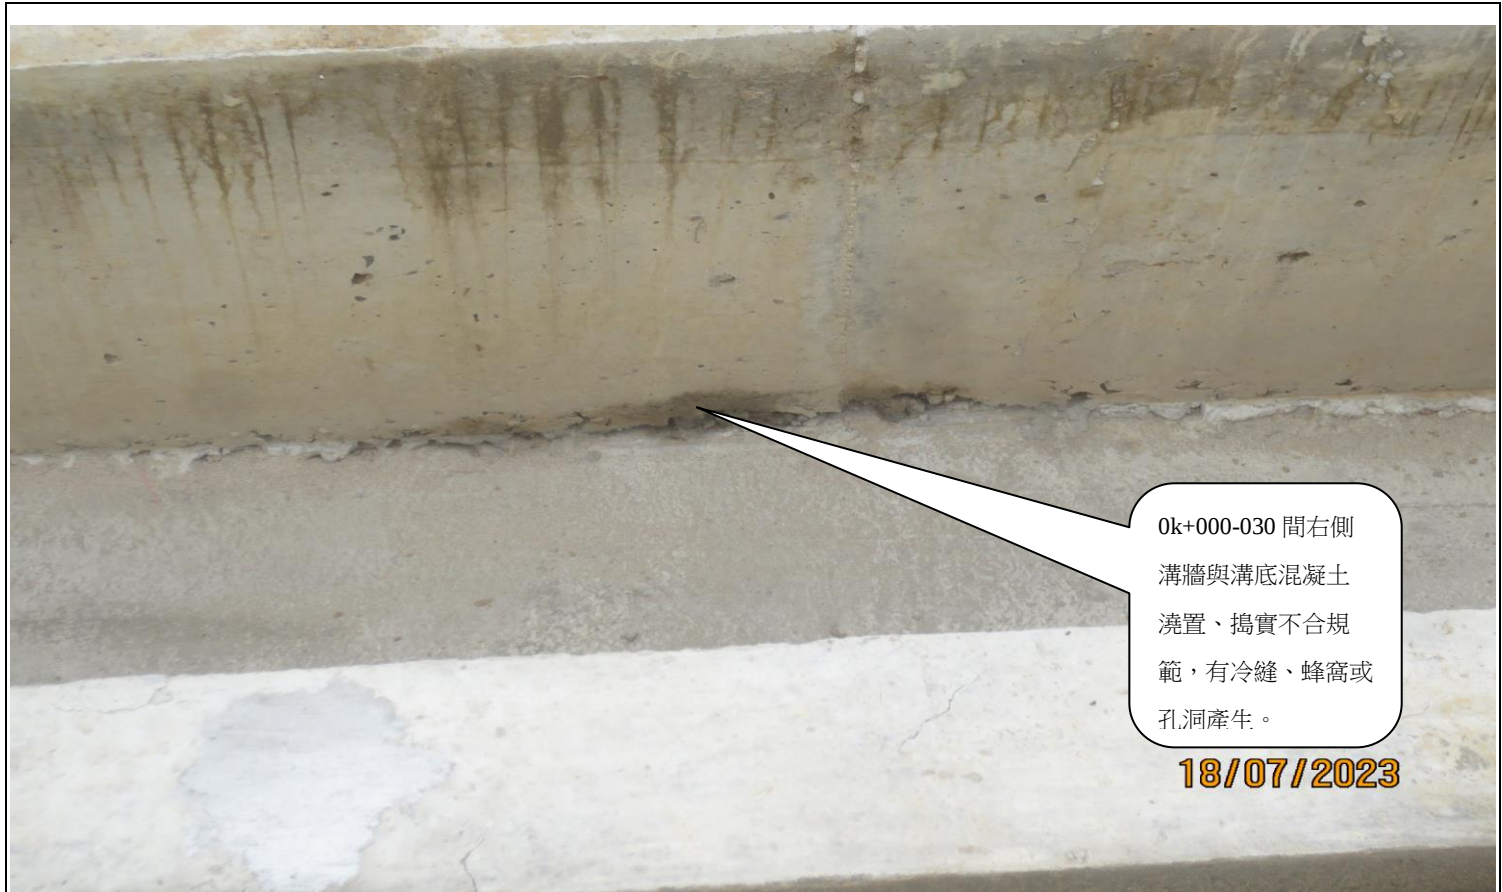
0k+000-030 間右側  
溝牆與溝底混凝土  
澆置、搗實不合規  
範，有冷縫、蜂窩或  
孔洞產生。

0k+000-030 間右側溝牆與溝底混凝土澆置、搗實不合規範，有冷縫、蜂窩或孔洞產生。

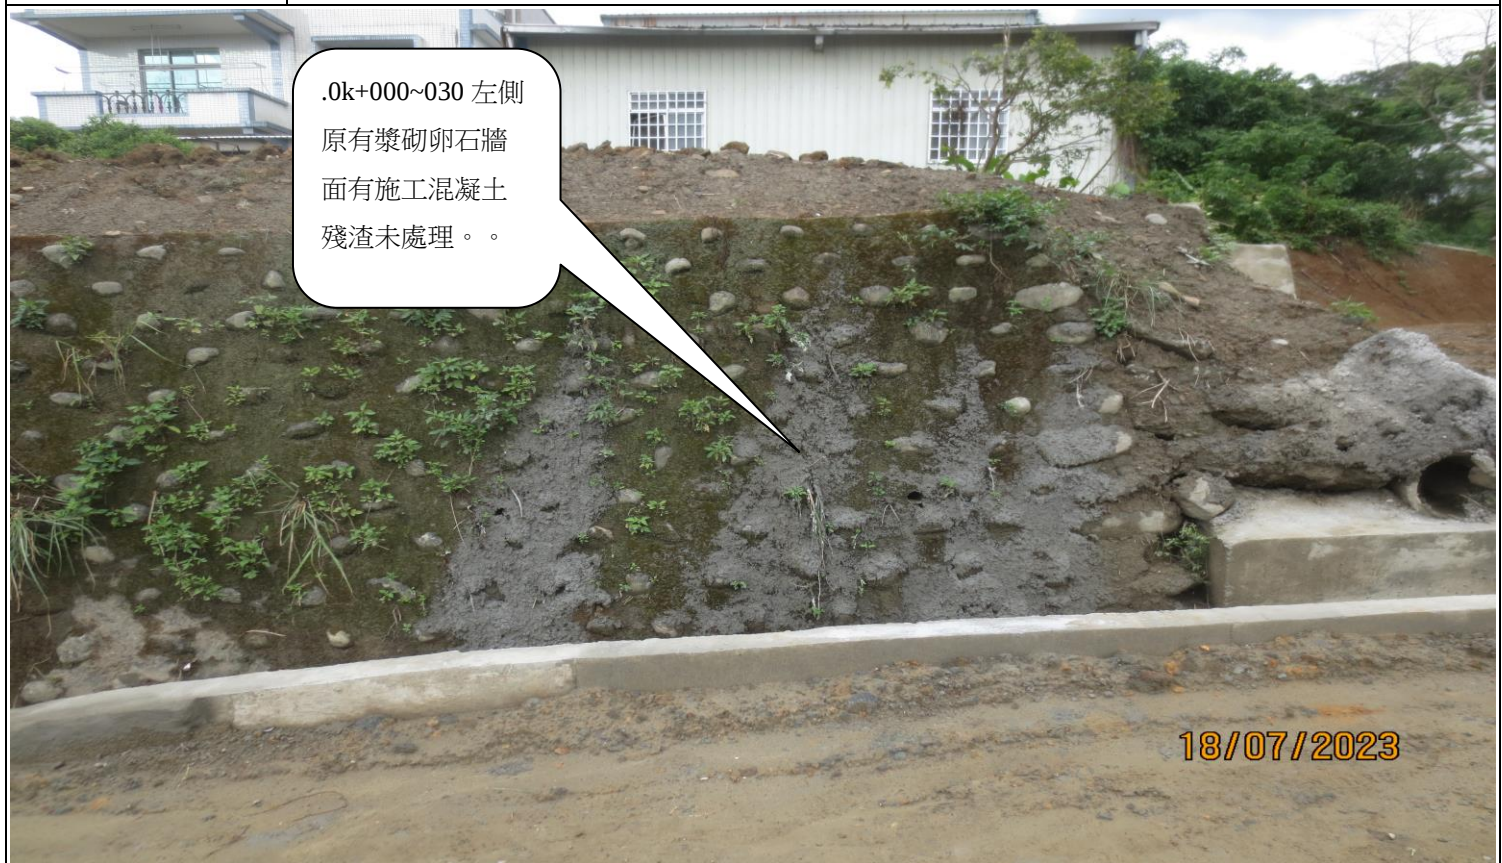
.0k+000~030 左側  
原有漿砌卵石牆  
面有施工混凝土  
殘渣未處理。。

.0k+000~030 左側原有漿砌卵石牆面有施工混凝土殘渣未處理。

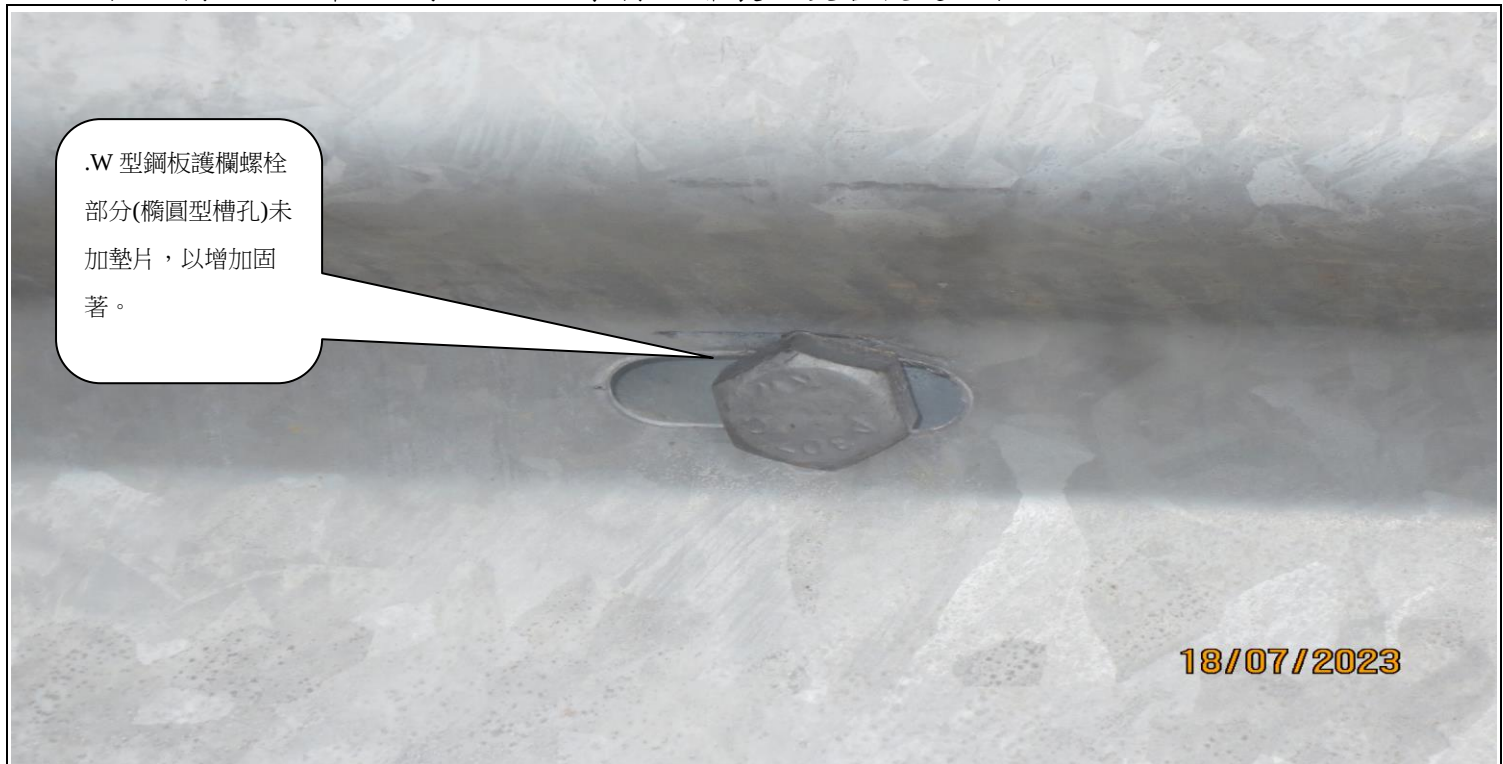
.W 型鋼板護欄螺栓部分(橢圓型槽孔)未加墊片，以增加固著。

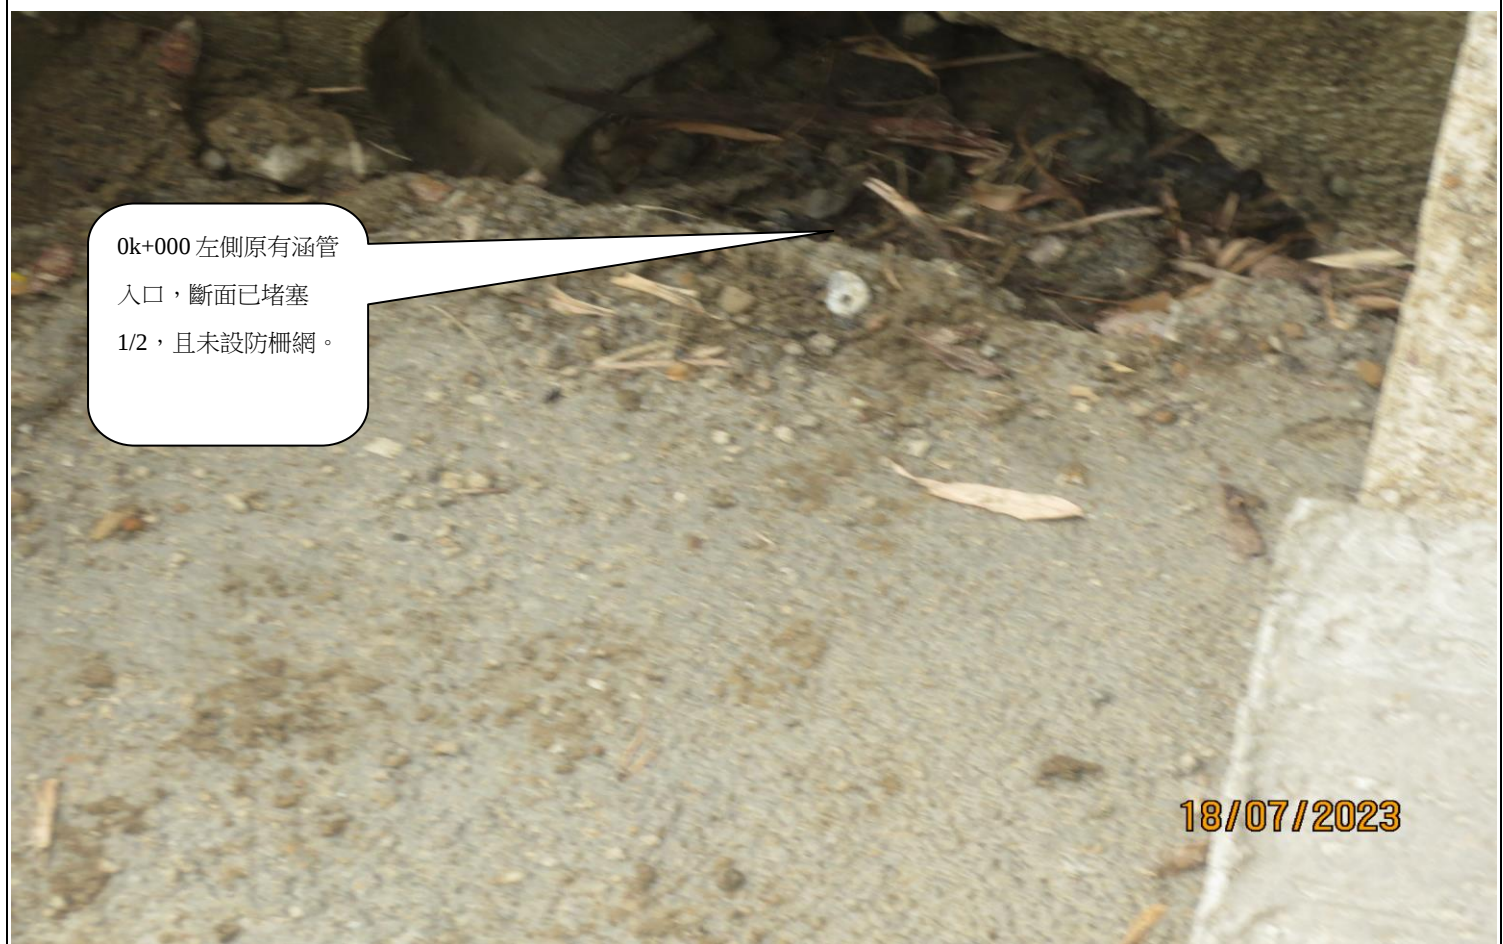
0k+000 左側原有涵管入口，斷面已堵塞 1/2，且未設防柵網。

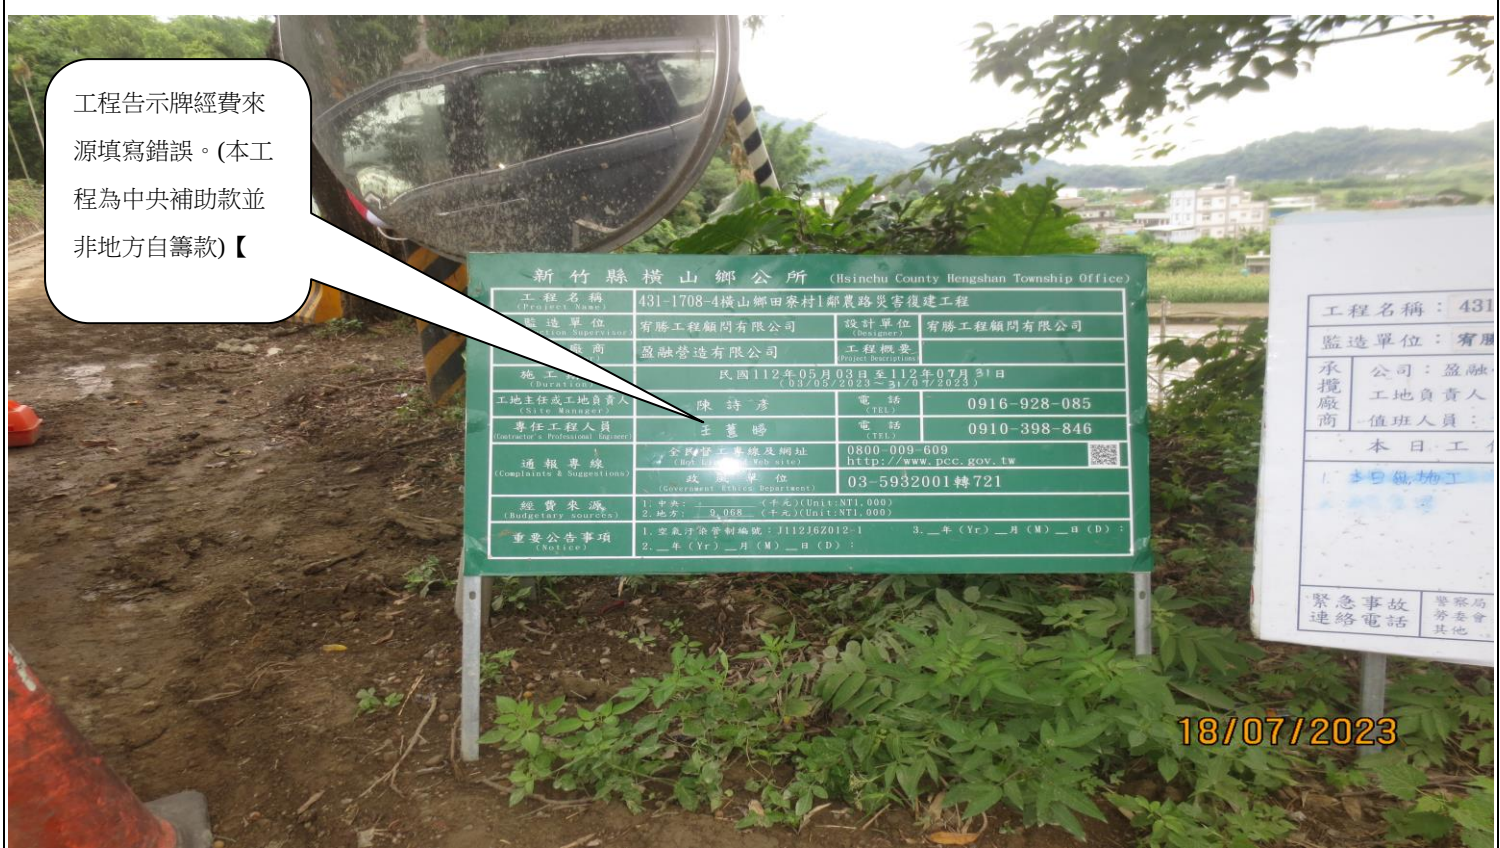
工程告示牌經費來源填寫錯誤。(本工程為中央補助款並非地方自籌款)【

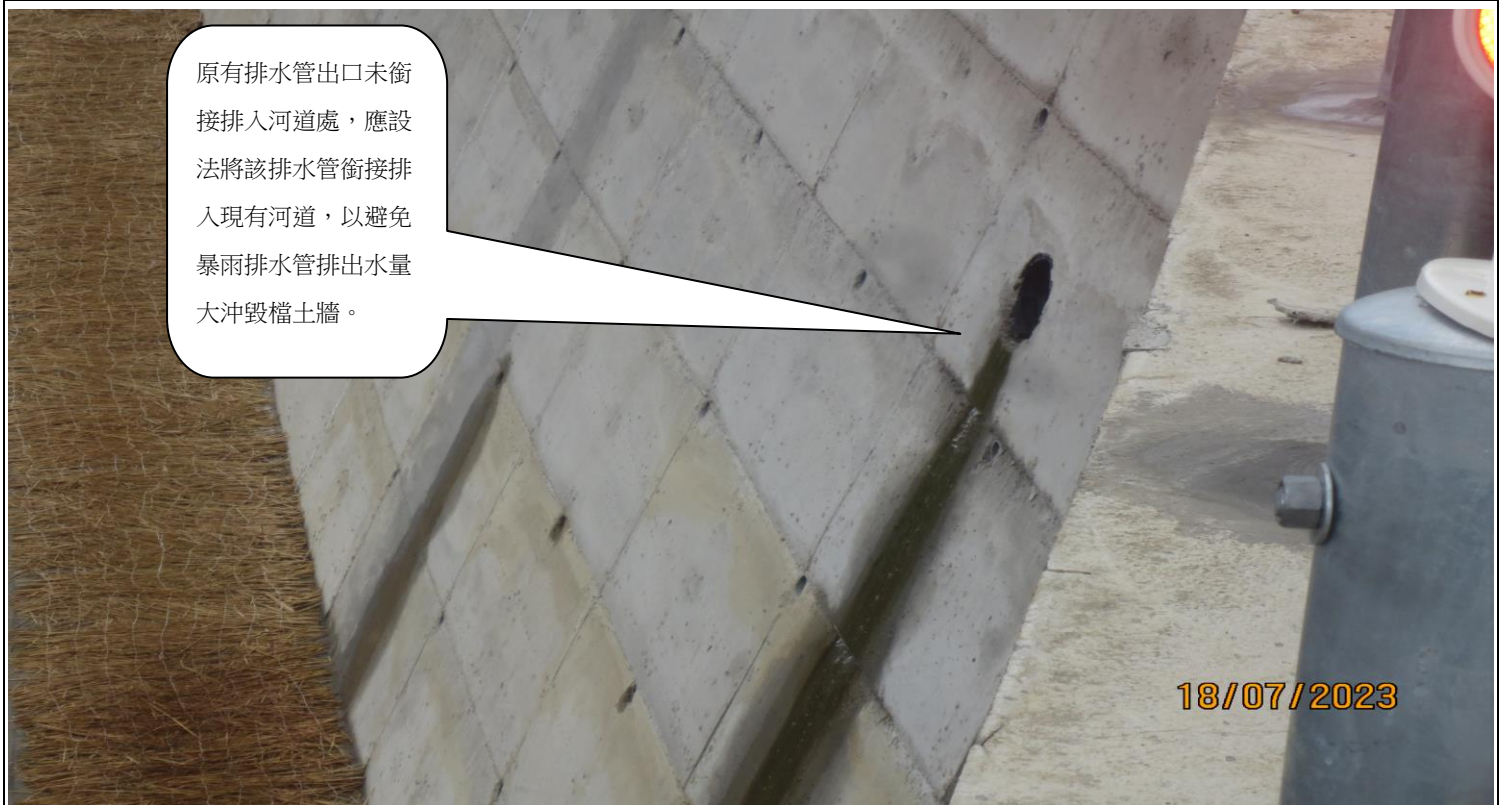
原有排水管出口未銜接排入河道處，應設法將該排水管銜接排入現有河道，以避免暴雨排水管排出水量大沖毀檔土牆。
