## 新竹縣政府工程查核代表照片表

拍攝日期：112.07.24

工程名稱：新竹縣立湖口高級中學高中部遷校第一期工程

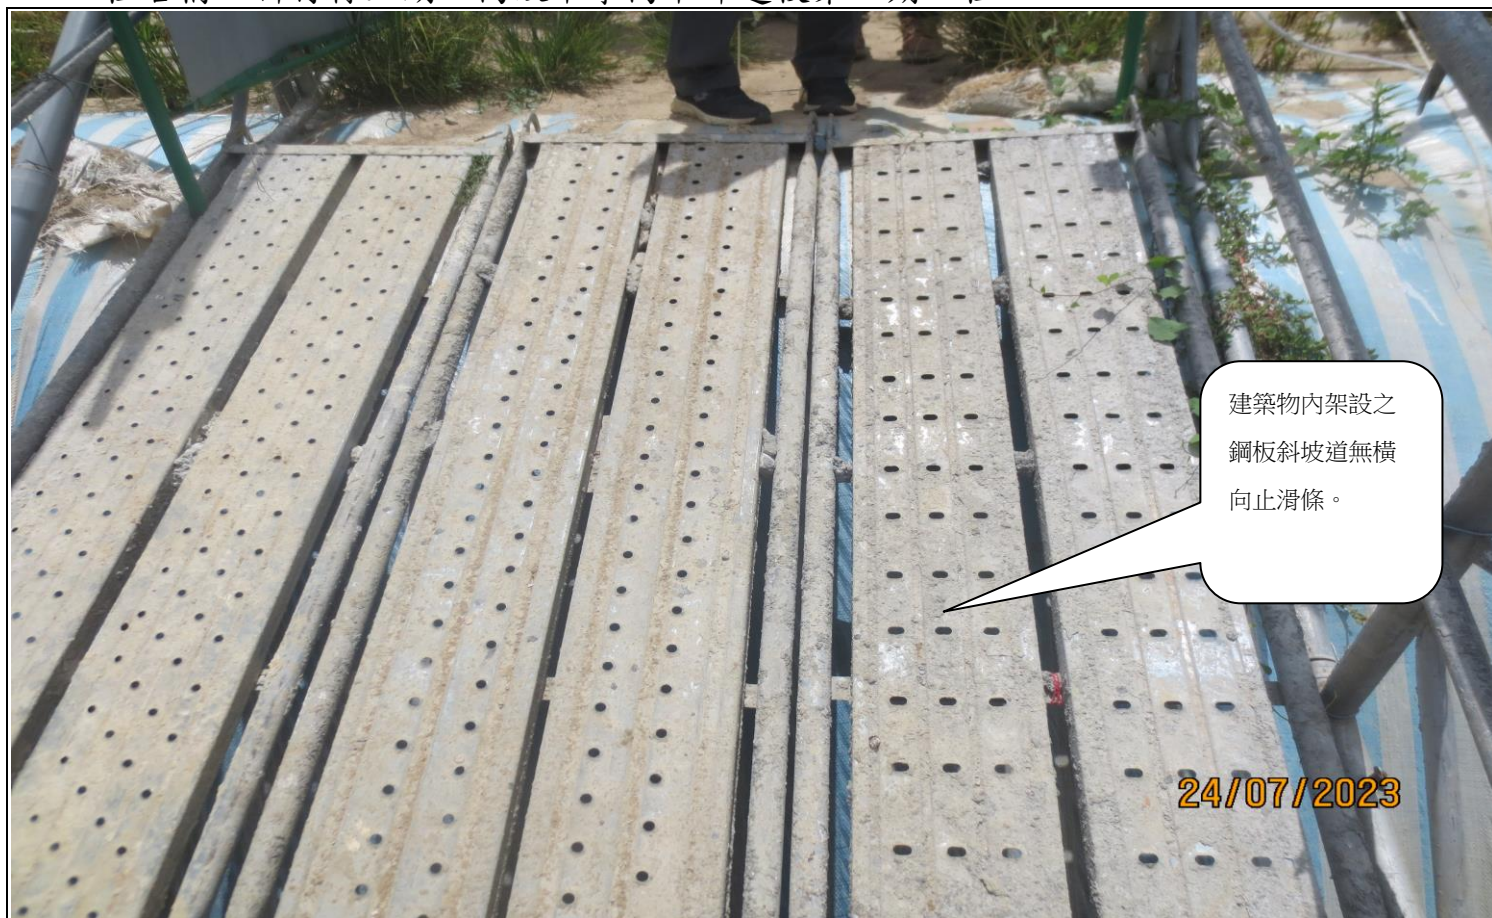
建築物內架設之鋼板斜坡道無橫向止滑條。

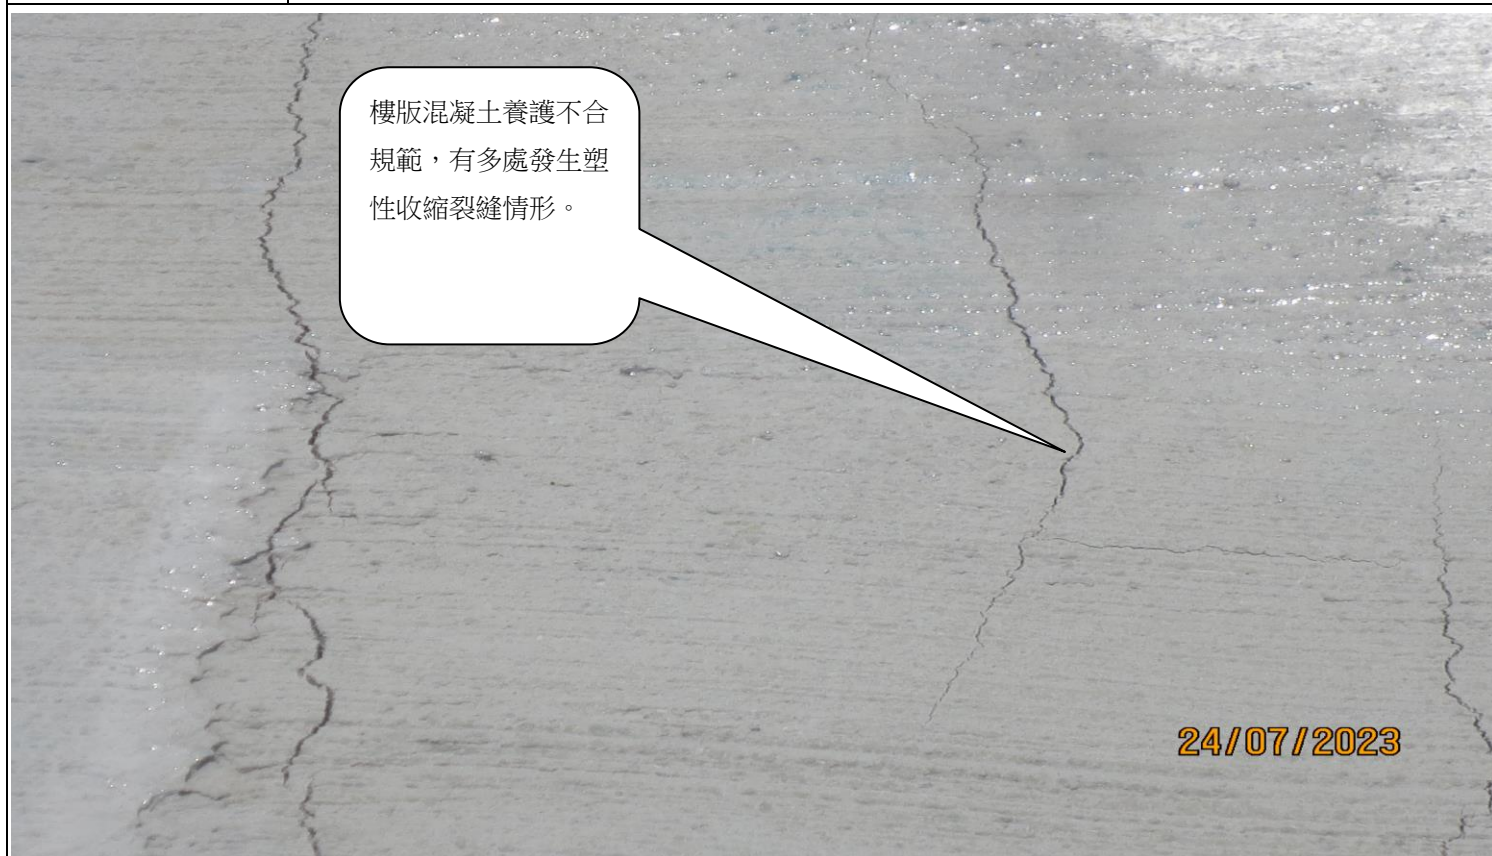
樓版混凝土養護不合規範，有多處發生塑性收縮裂縫情形。

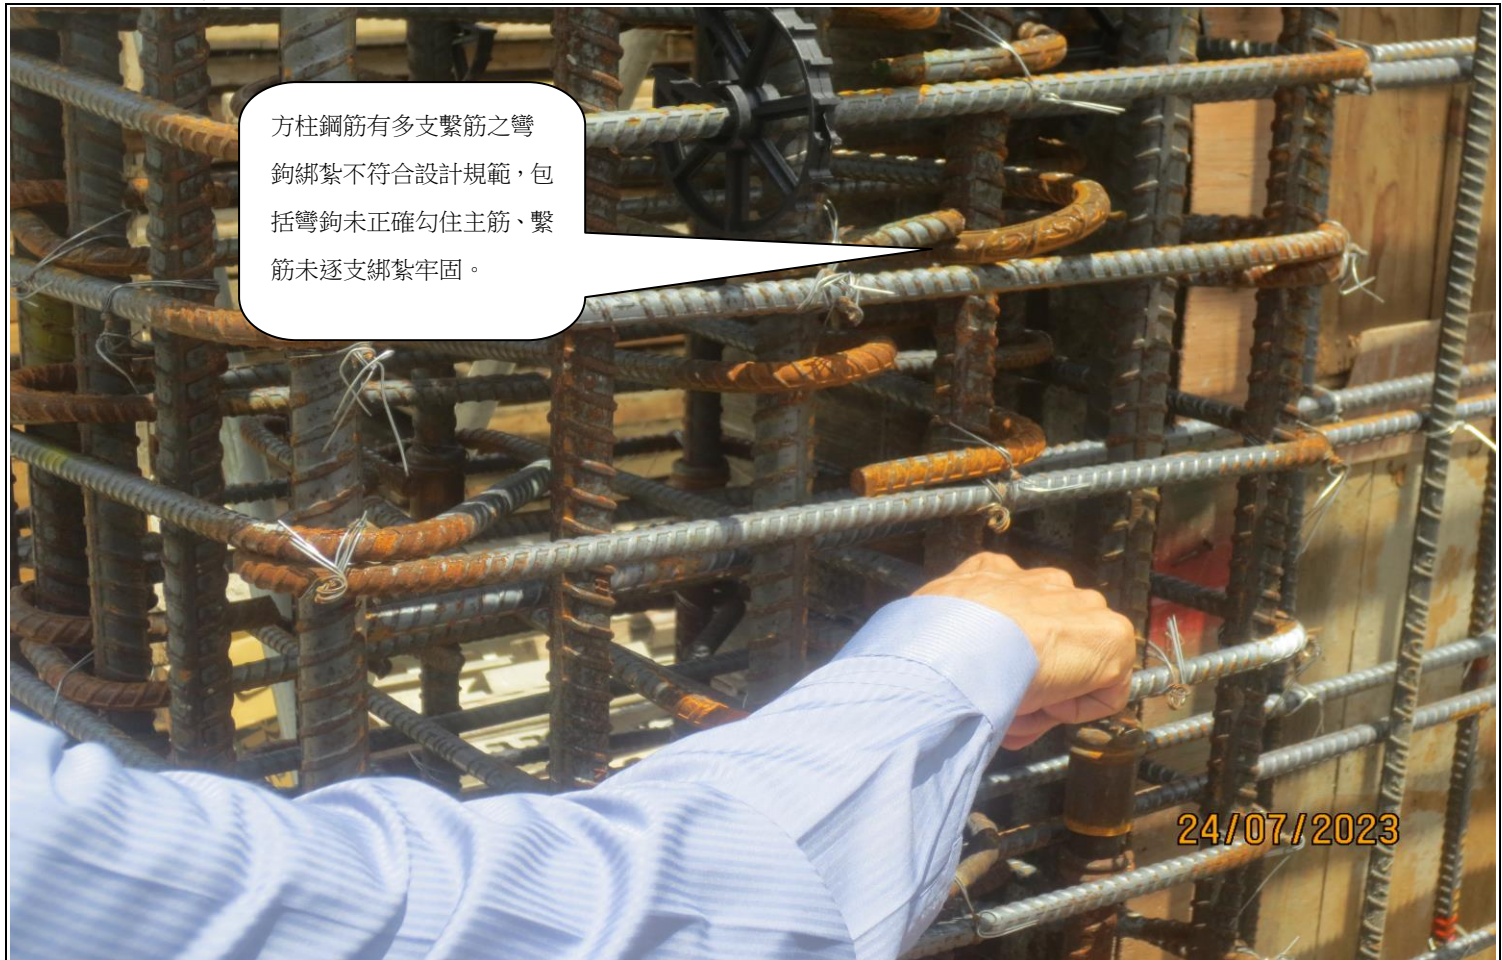
方柱鋼筋有多支繫筋之彎鉤綁紮不符合設計規範，包括彎鉤未正確勾住主筋、繫筋未逐支綁紮牢固。

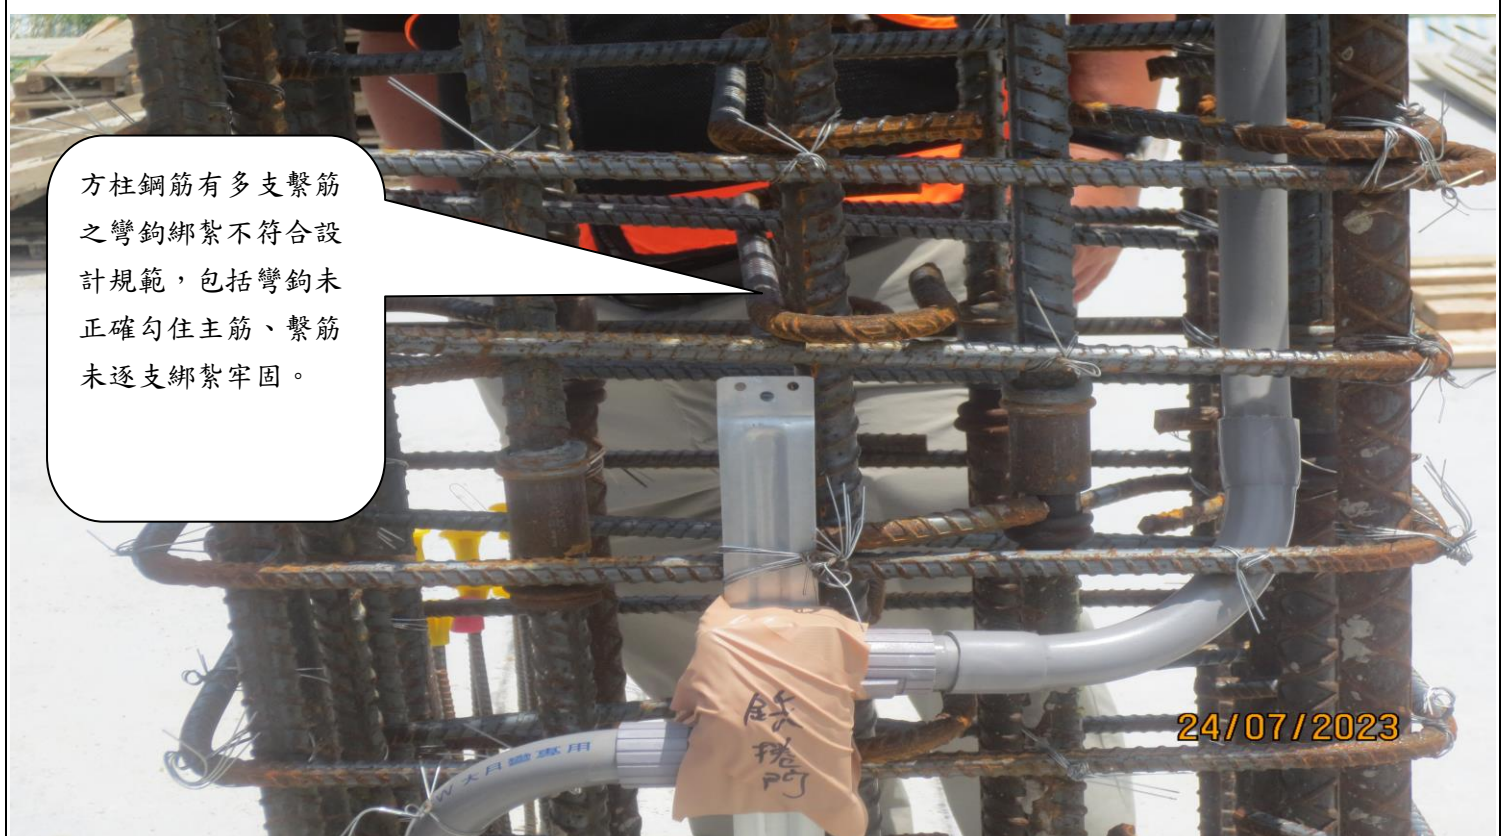
方柱鋼筋有多支繫筋之彎鉤綁紮不符合設計規範，包括彎鉤未正確勾住主筋、繫筋未逐支綁紮牢固。

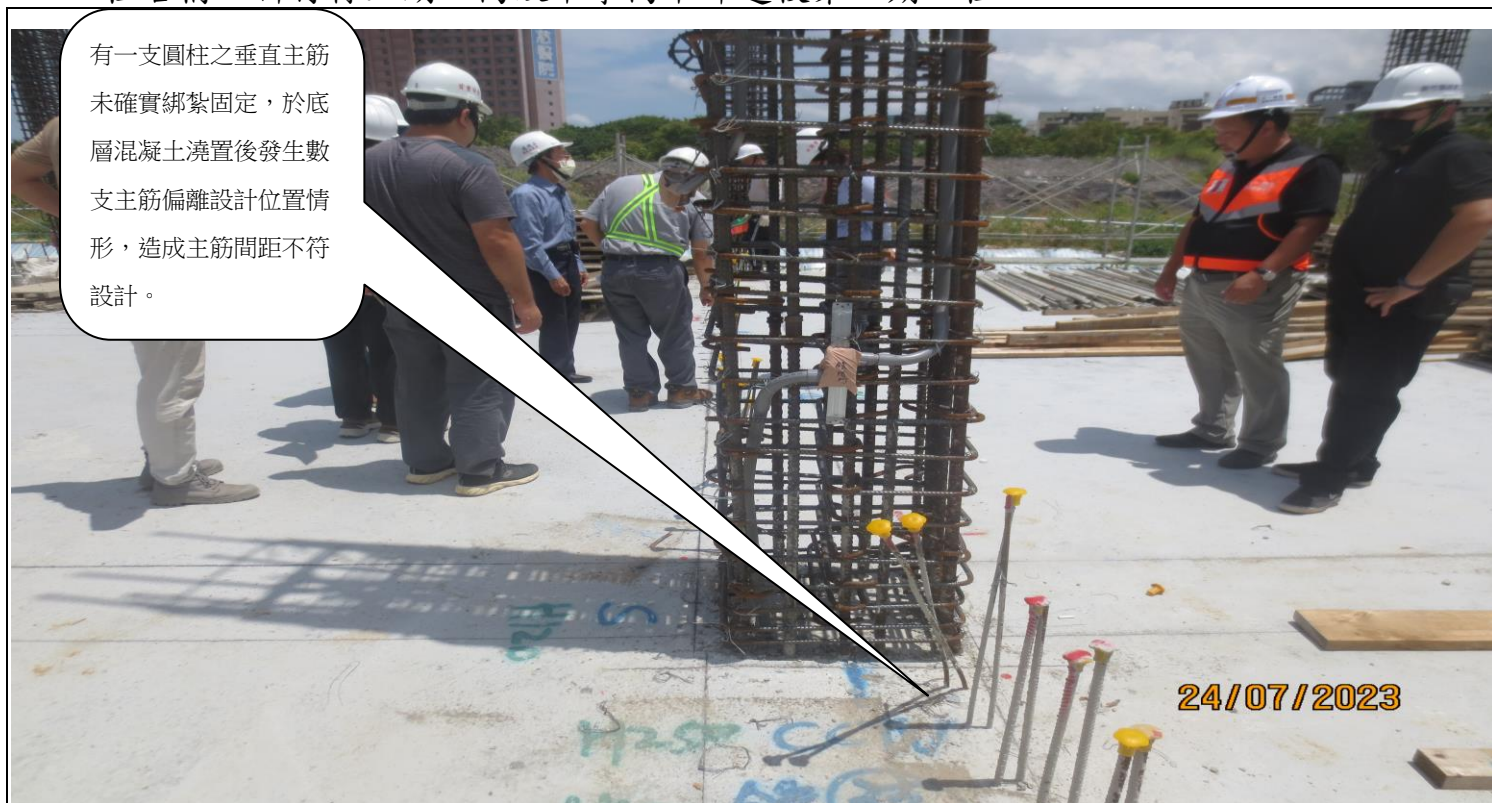
有一支圓柱之垂直主筋未確實綁紮固定，於底層混凝土澆置後發生數支主筋偏離設計位置情形，造成主筋間距不符設計。

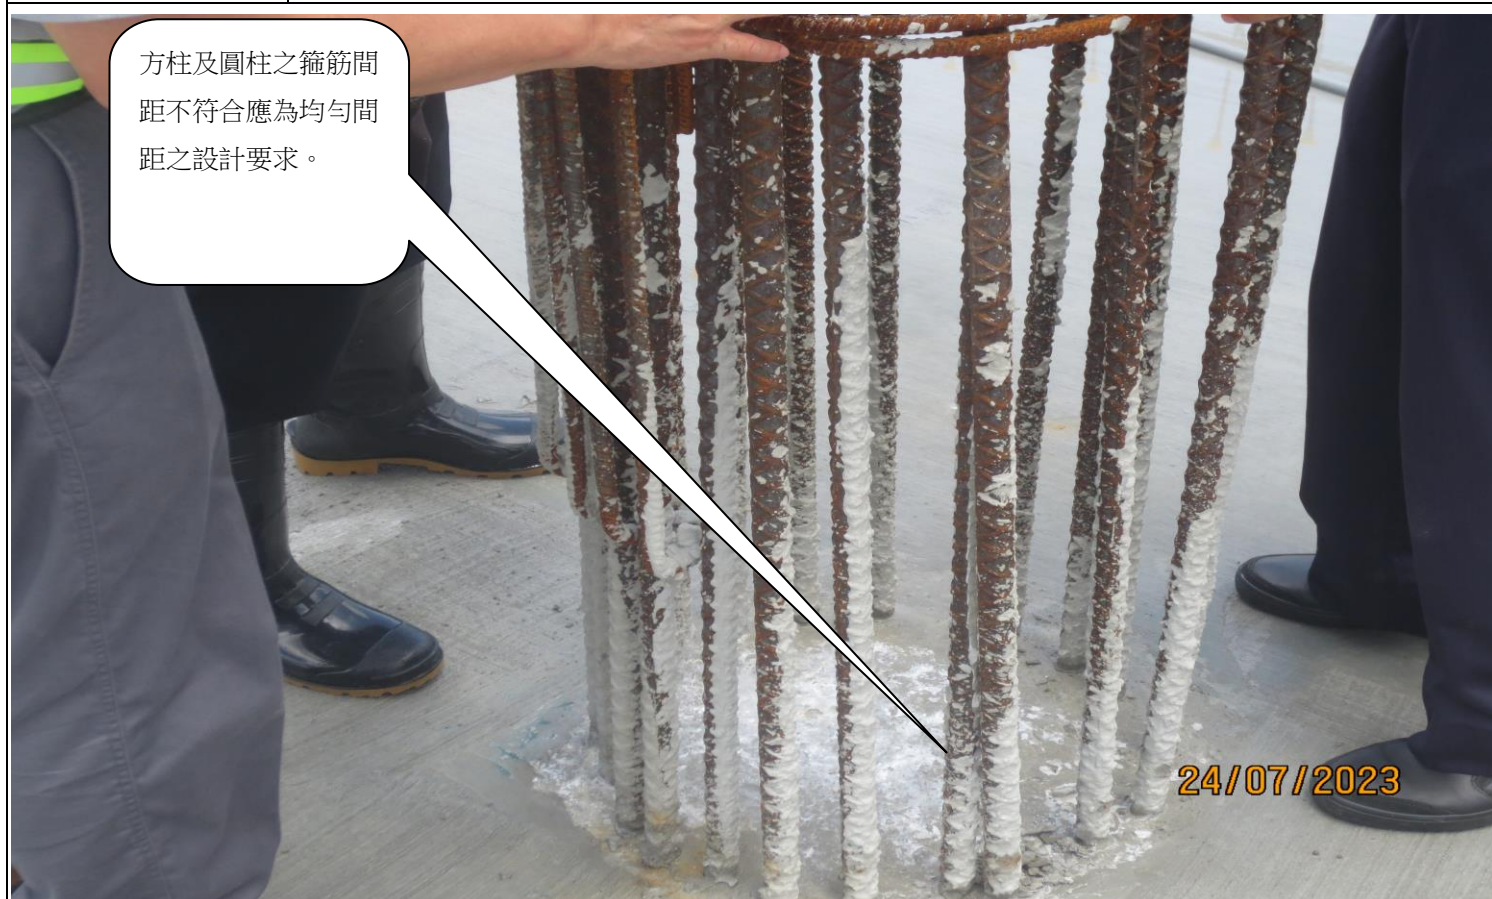
方柱及圓柱之箍筋間距不符合應為均勻間距之設計要求。

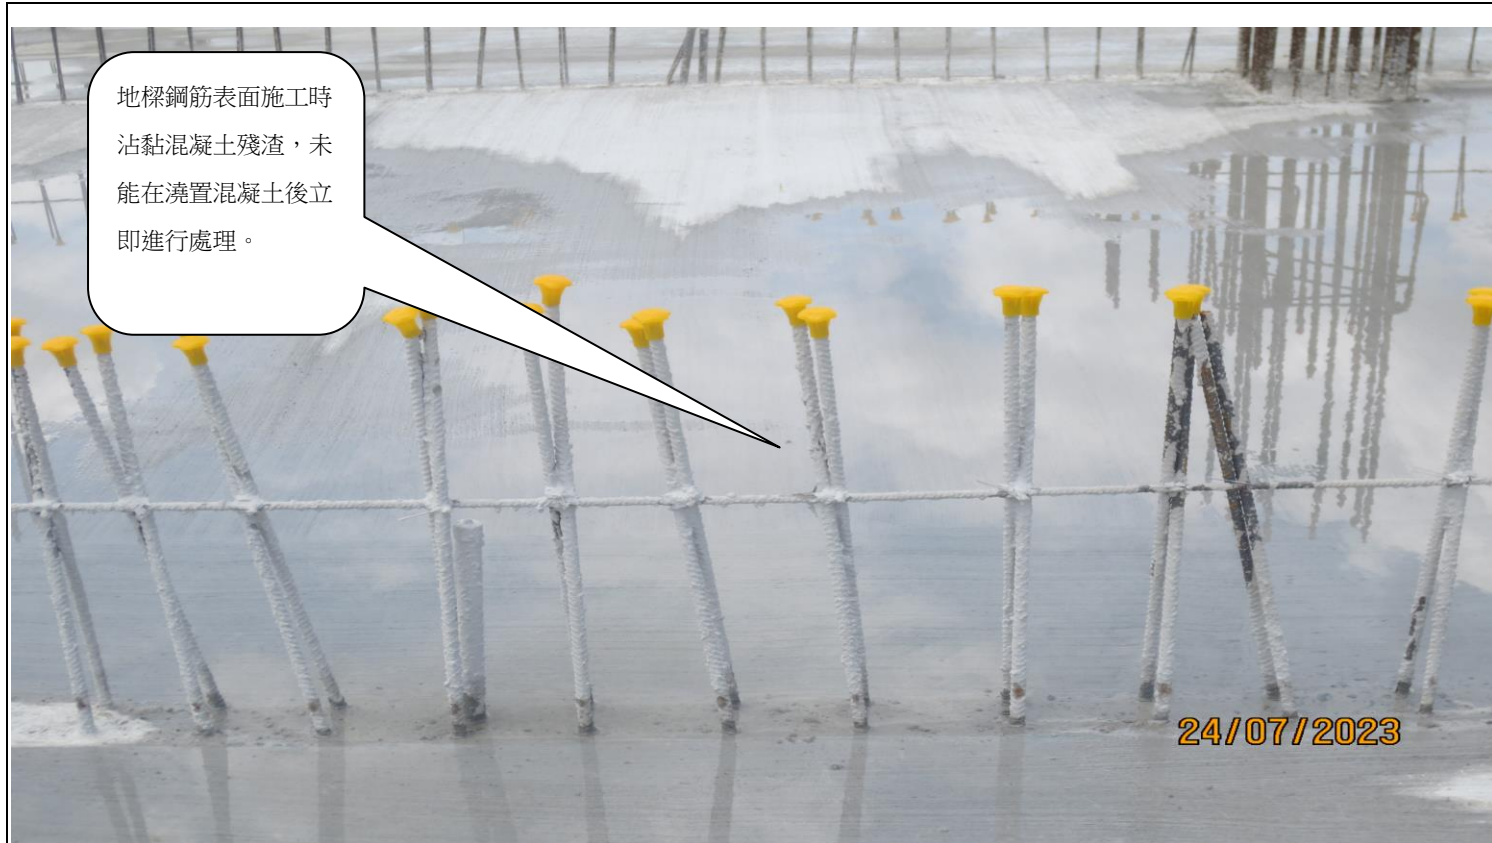
地樑鋼筋表面施工時沾黏混凝土殘渣，未能在澆置混凝土後立即進行處理。

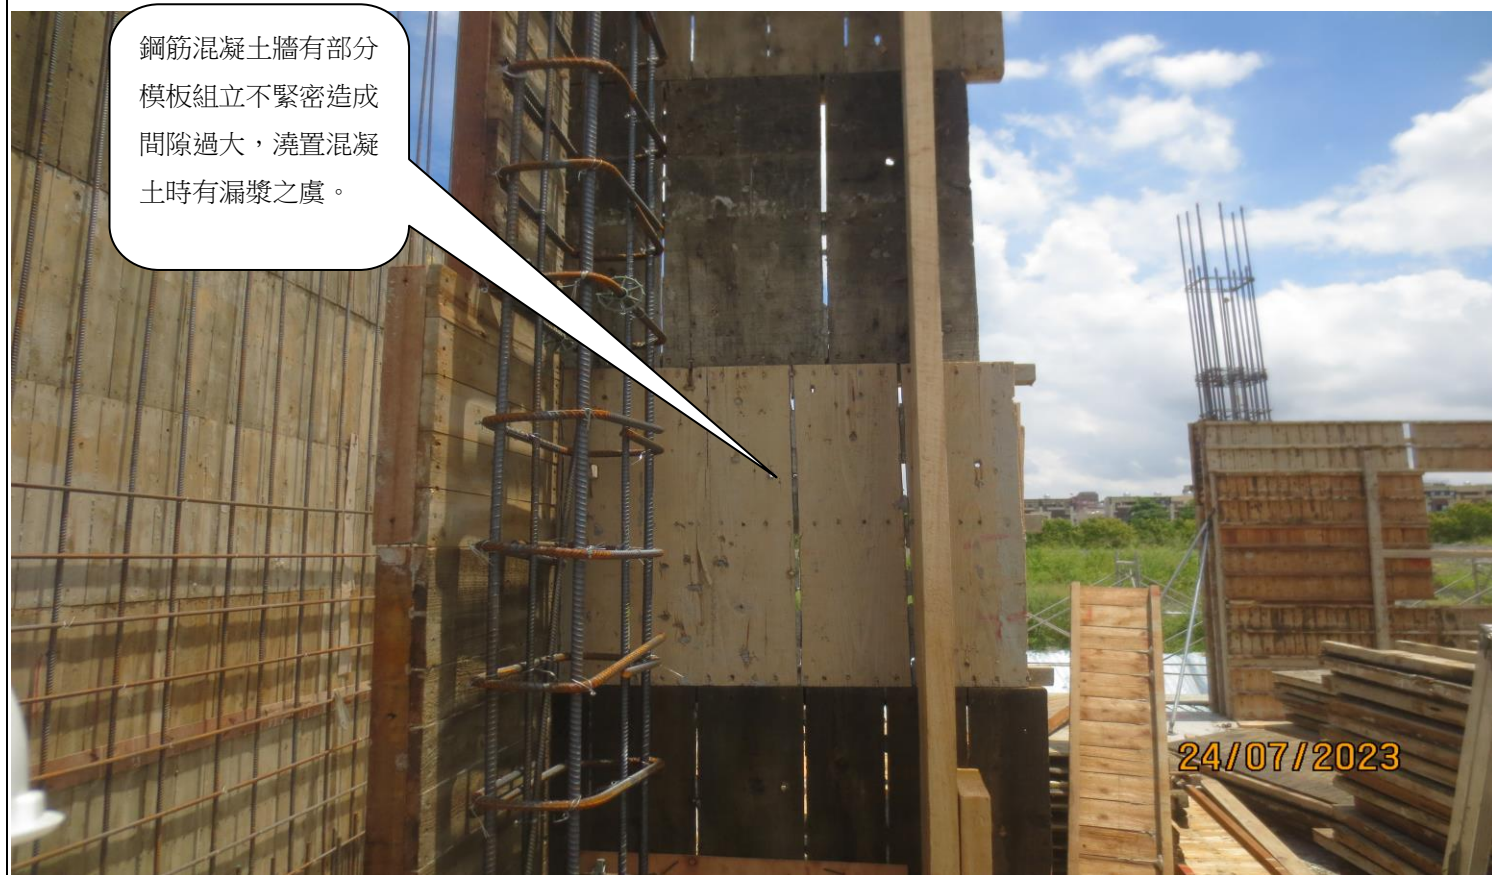
鋼筋混凝土牆有部分模板組立不緊密造成間隙過大，澆置混凝土時有漏漿之虞。

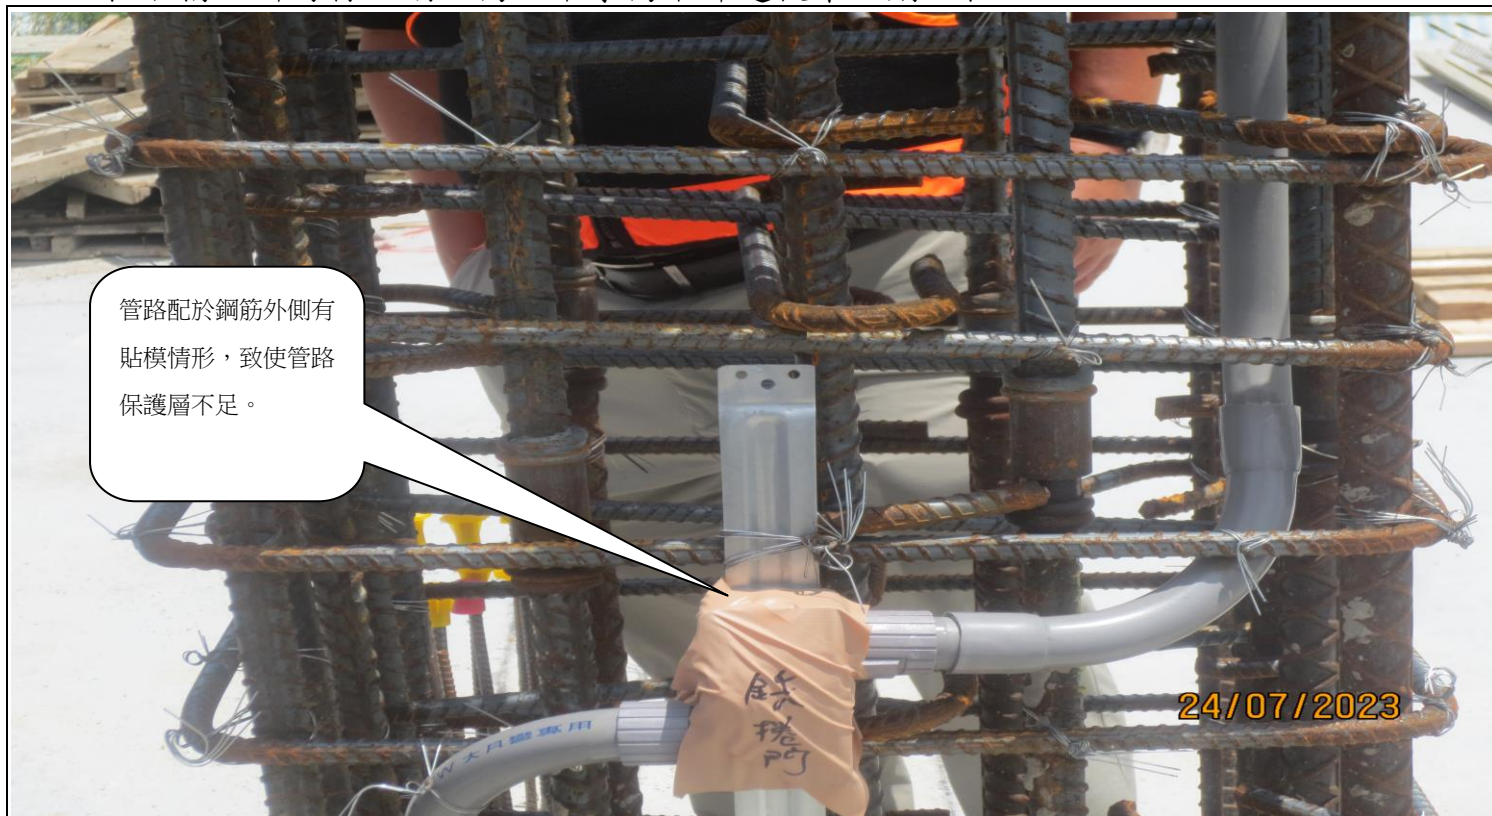
管路配於鋼筋外側有貼模情形，致使管路保護層不足。

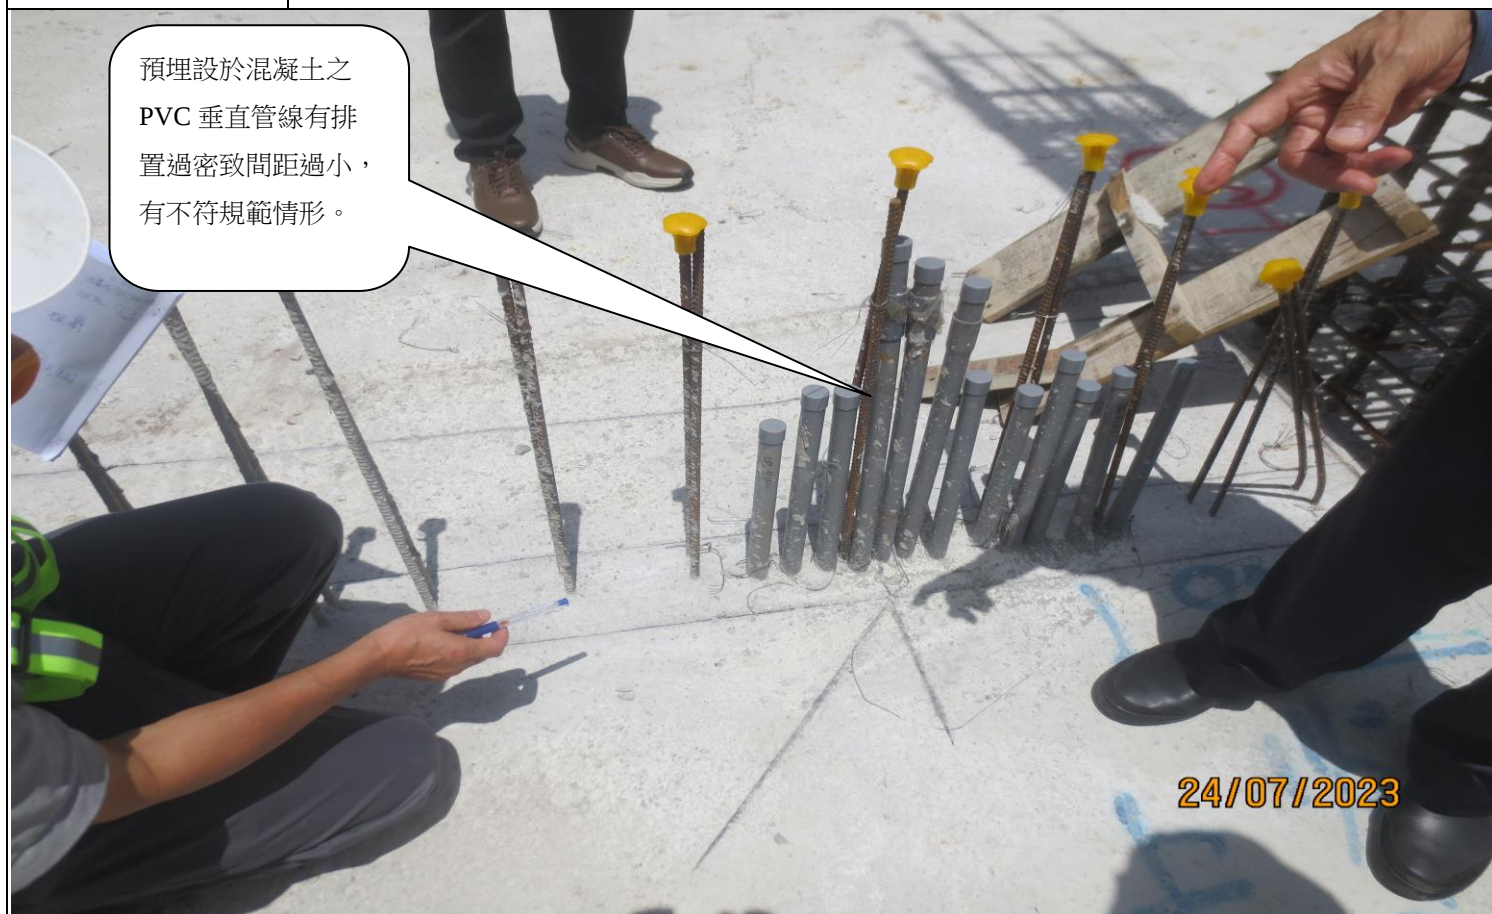
預埋設於混凝土之 PVC 垂直管線有排置過密致間距過小，有不符規範情形。

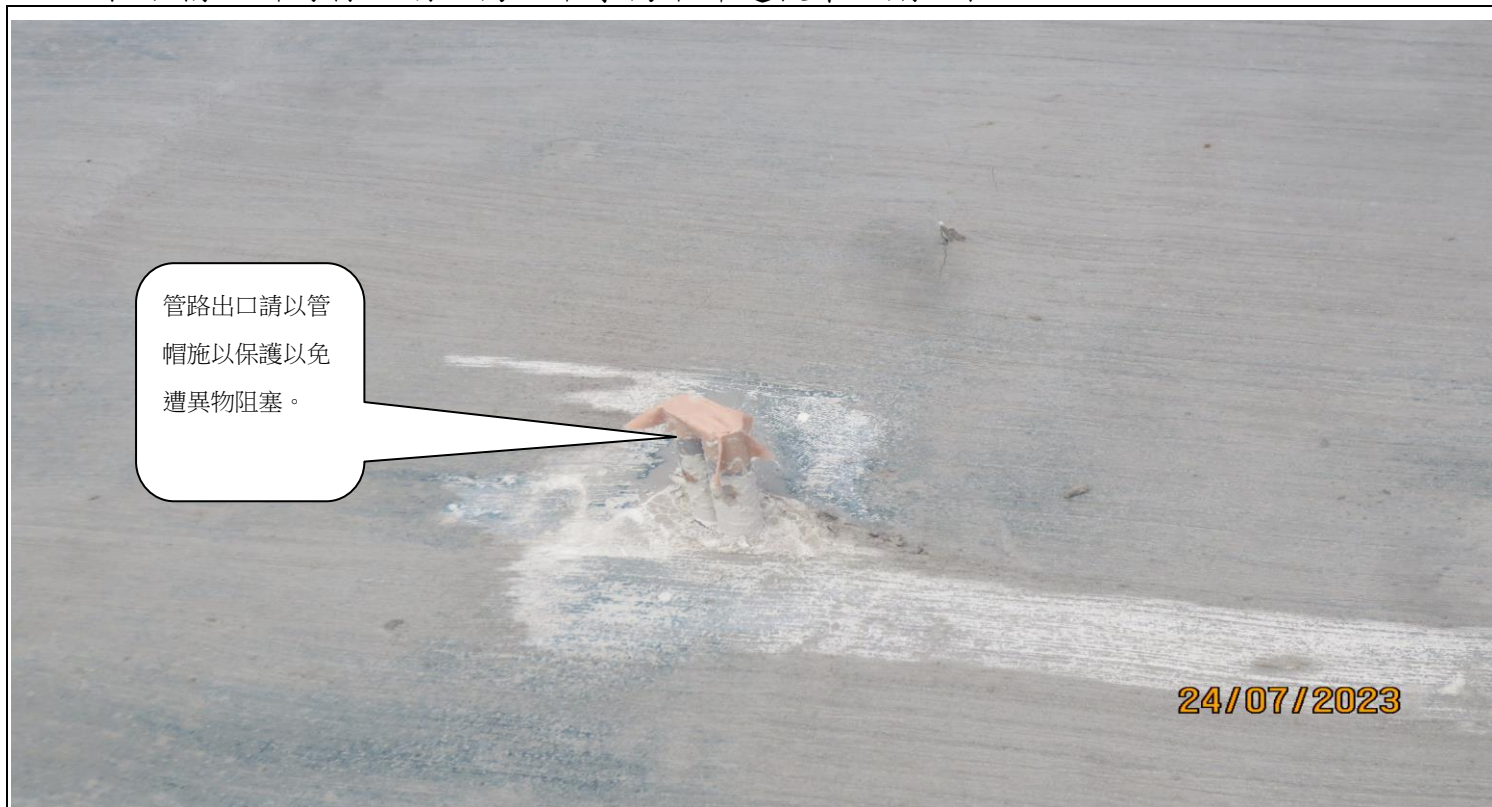
管路出口請以管帽施以保護以免遭異物阻塞。

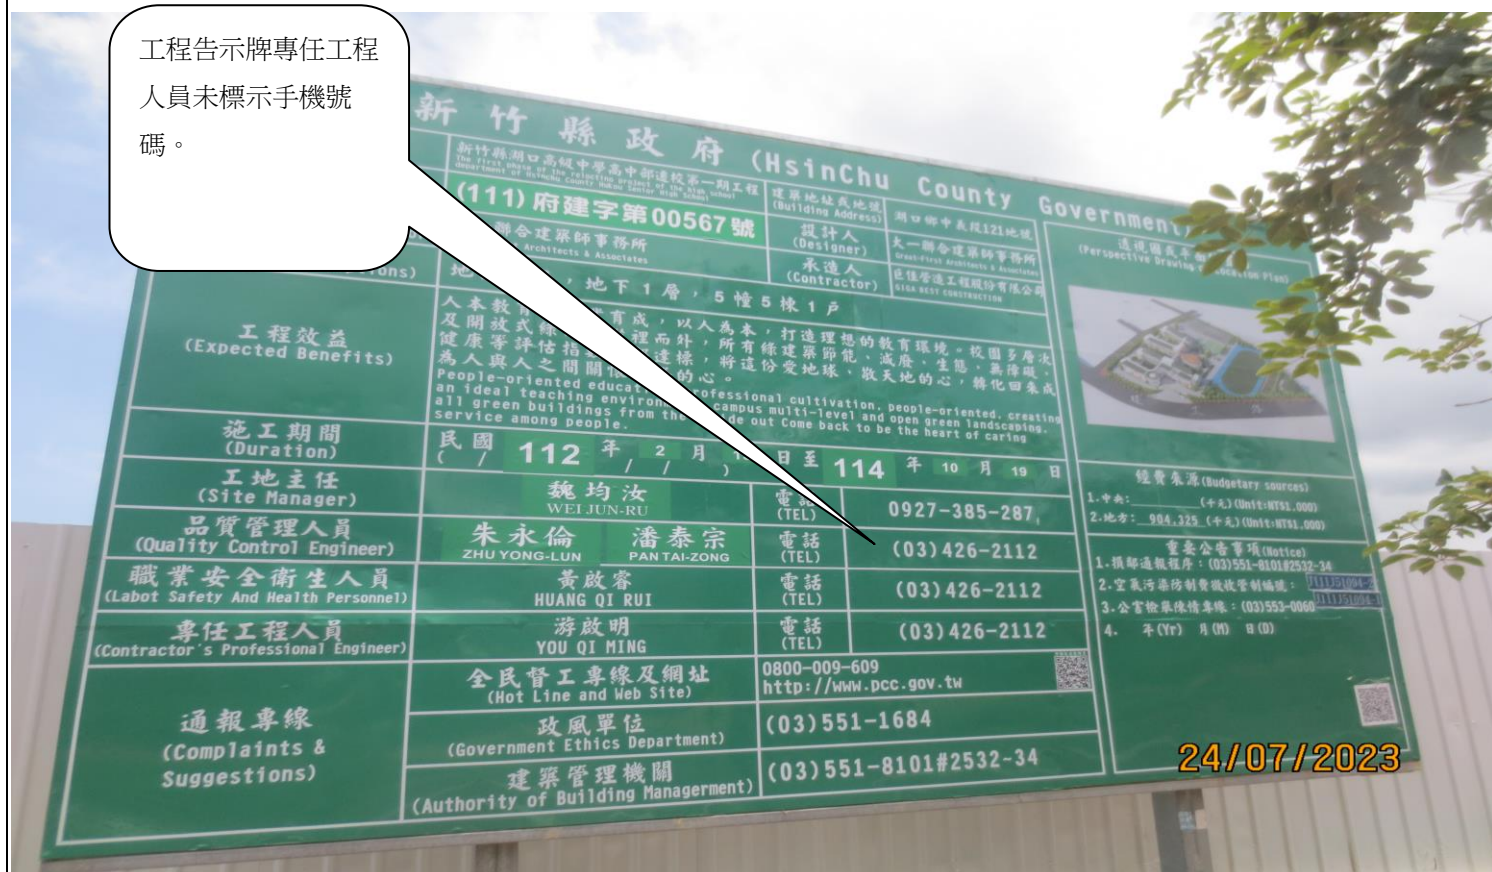
工程告示牌專任工程人員未標示手機號碼。

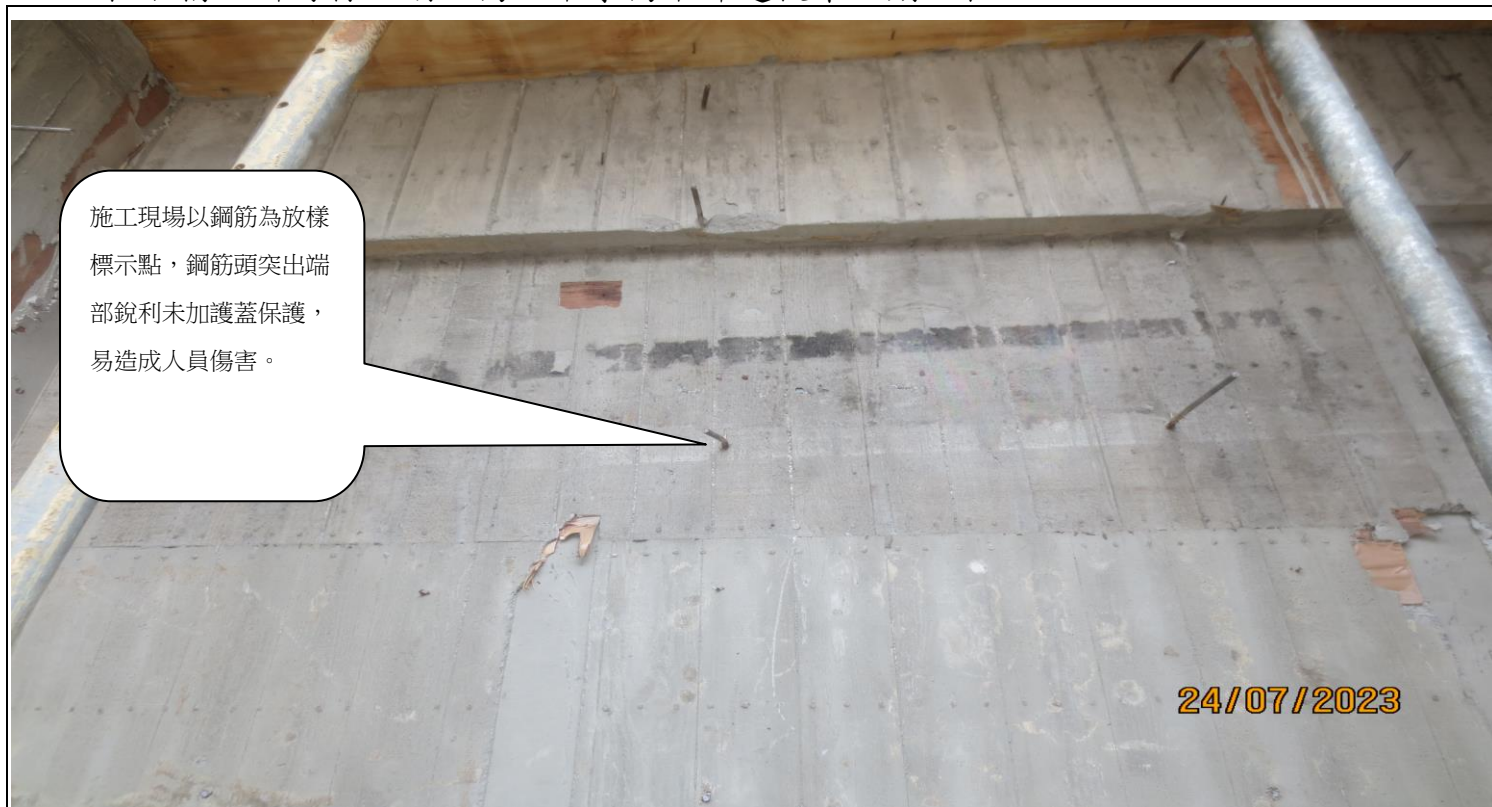
施工現場以鋼筋為放樣標示點，鋼筋頭突出端部銳利未加護蓋保護，易造成人員傷害。

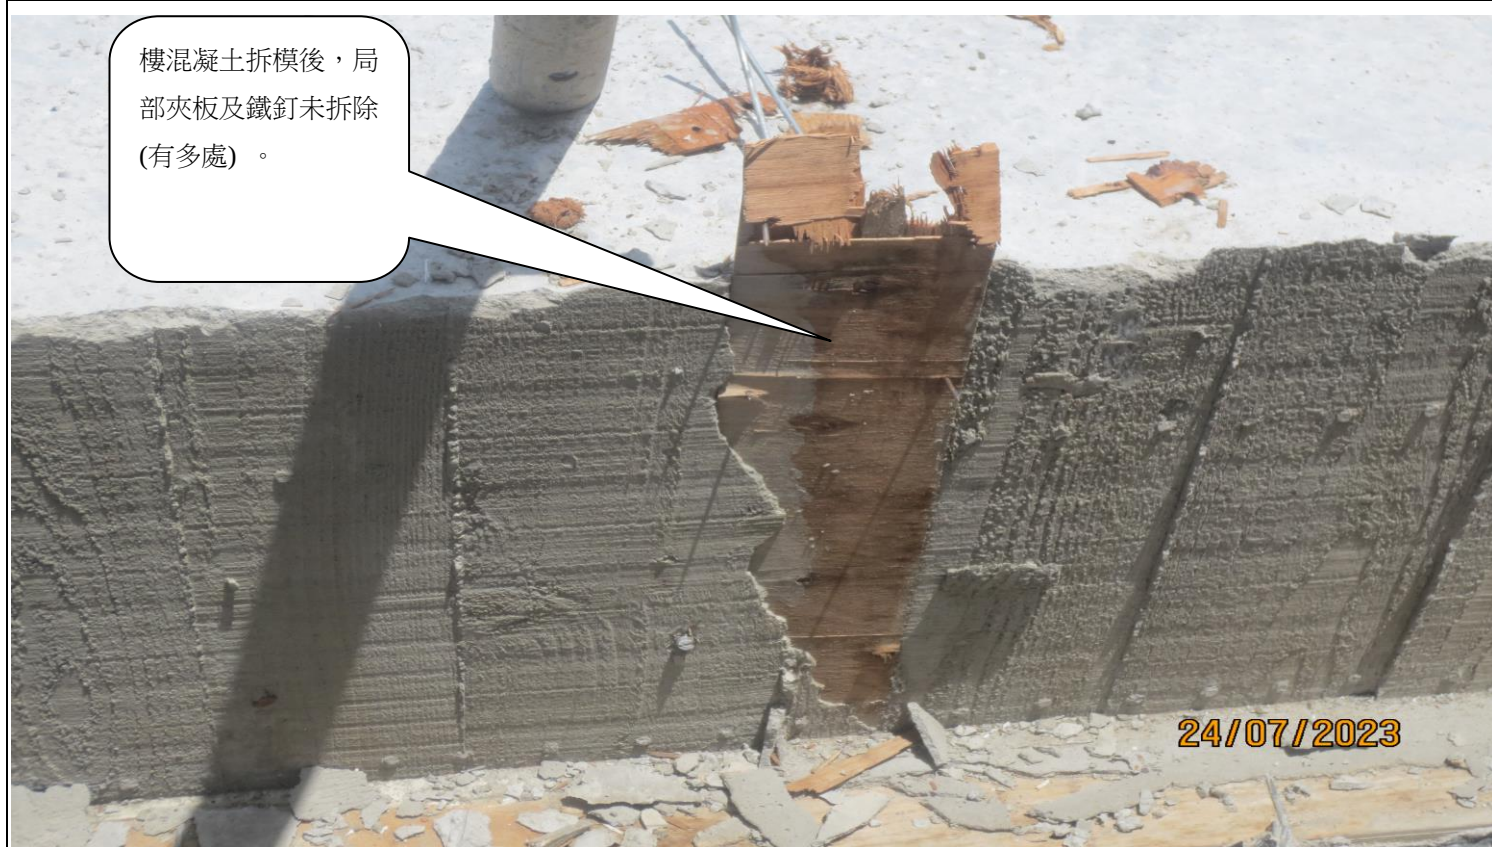
樓混凝土拆模後，局部夾板及鐵釘未拆除(有多處)。
