## 新竹縣政府工程查核代表照片表

拍攝日期：112.07.28

工程名稱：新竹縣湖口鄉綠園別墅至維東重劃區設聯絡道路新闢工程

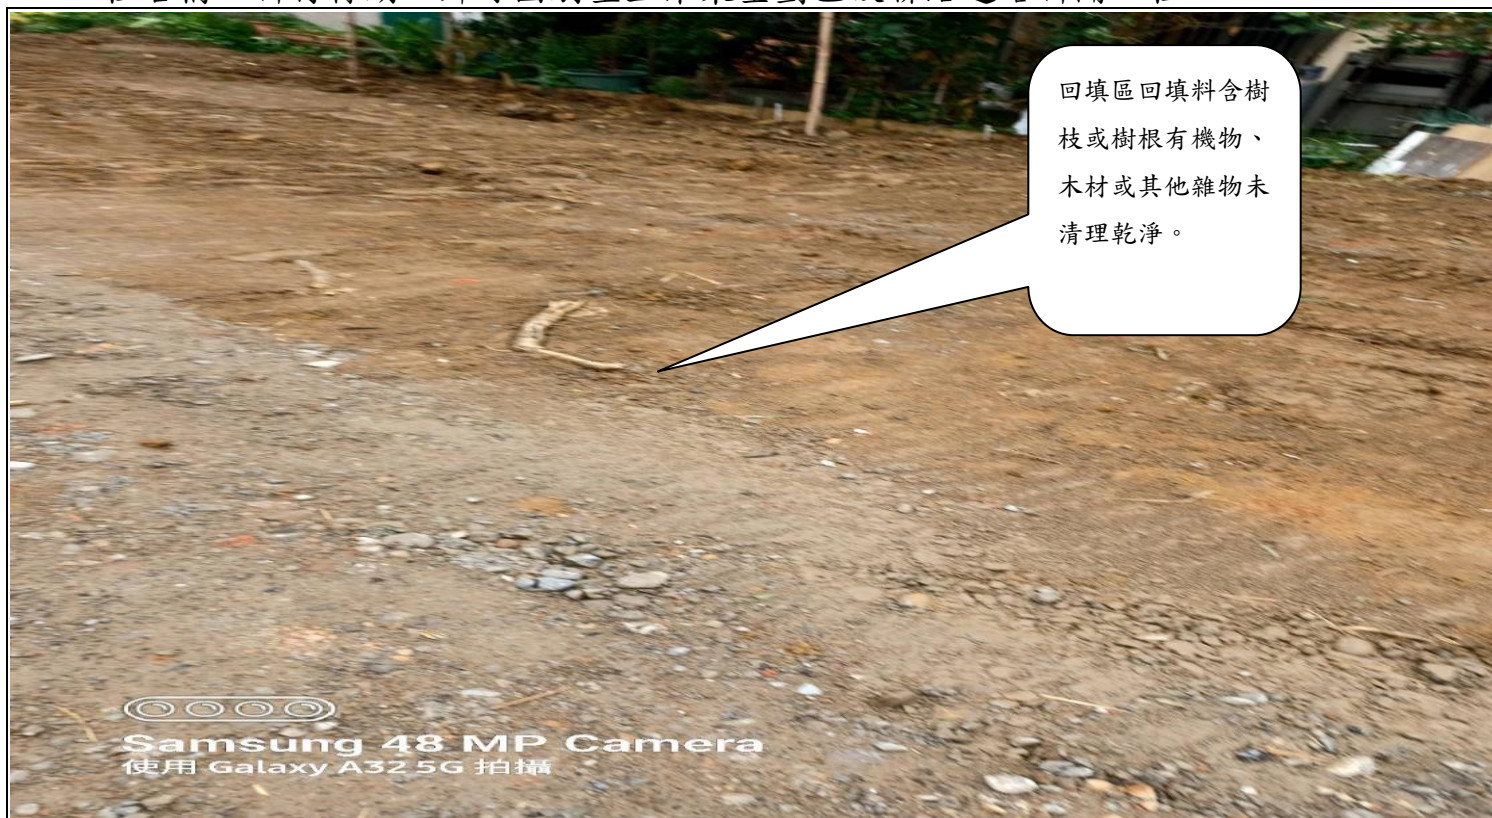
回填區回填料含樹枝或樹根有機物、木材或其他雜物未清理乾淨。

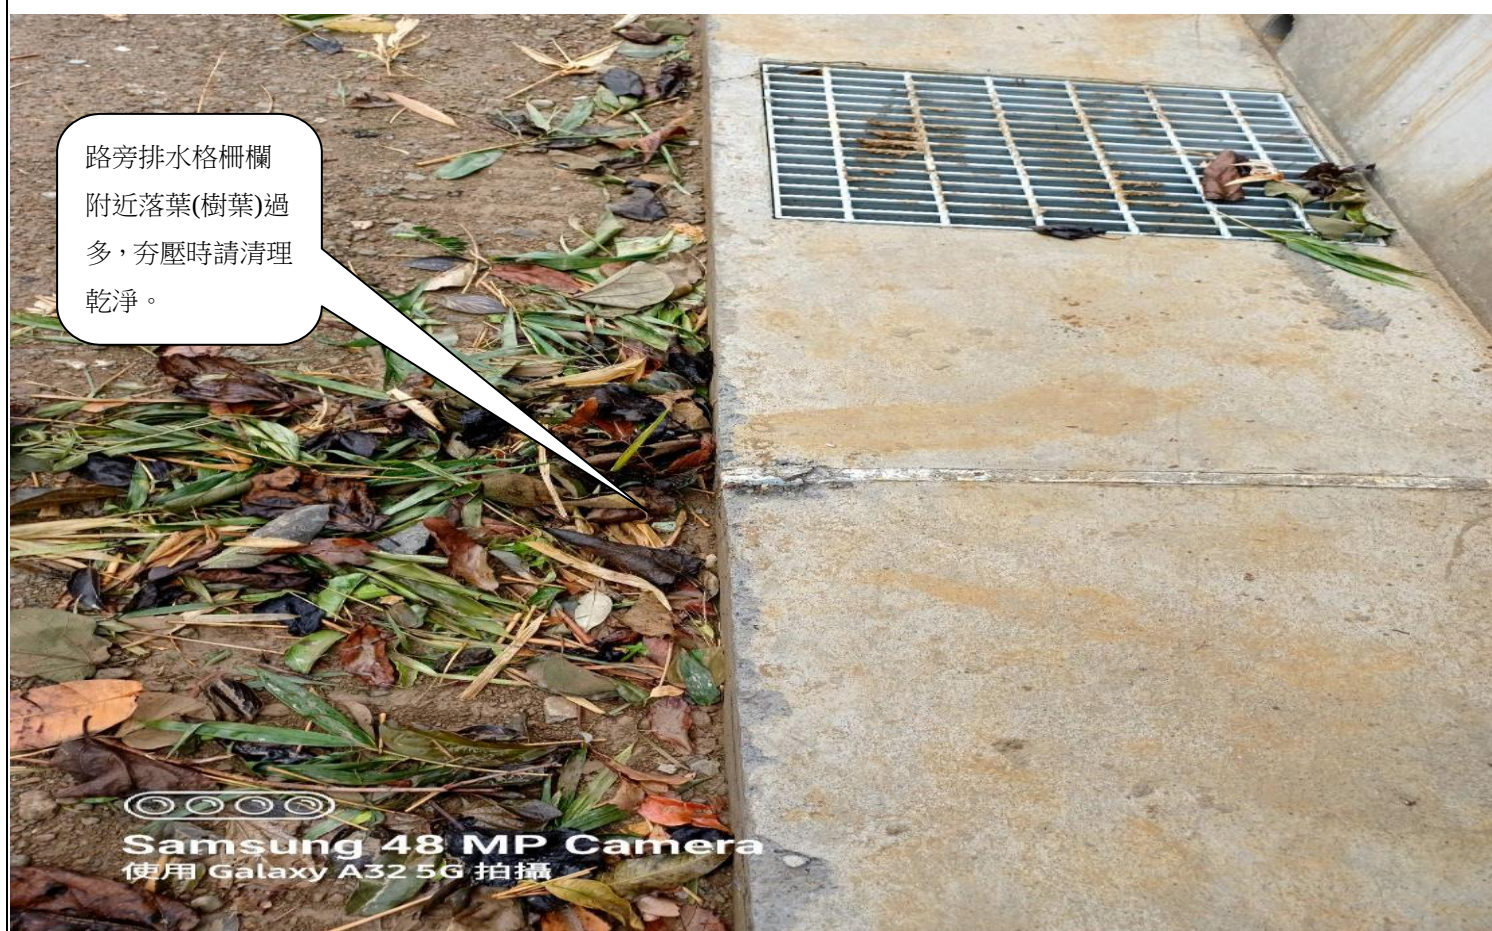
路旁排水格柵欄附近落葉(樹葉)過多，夯壓時請清理乾淨。

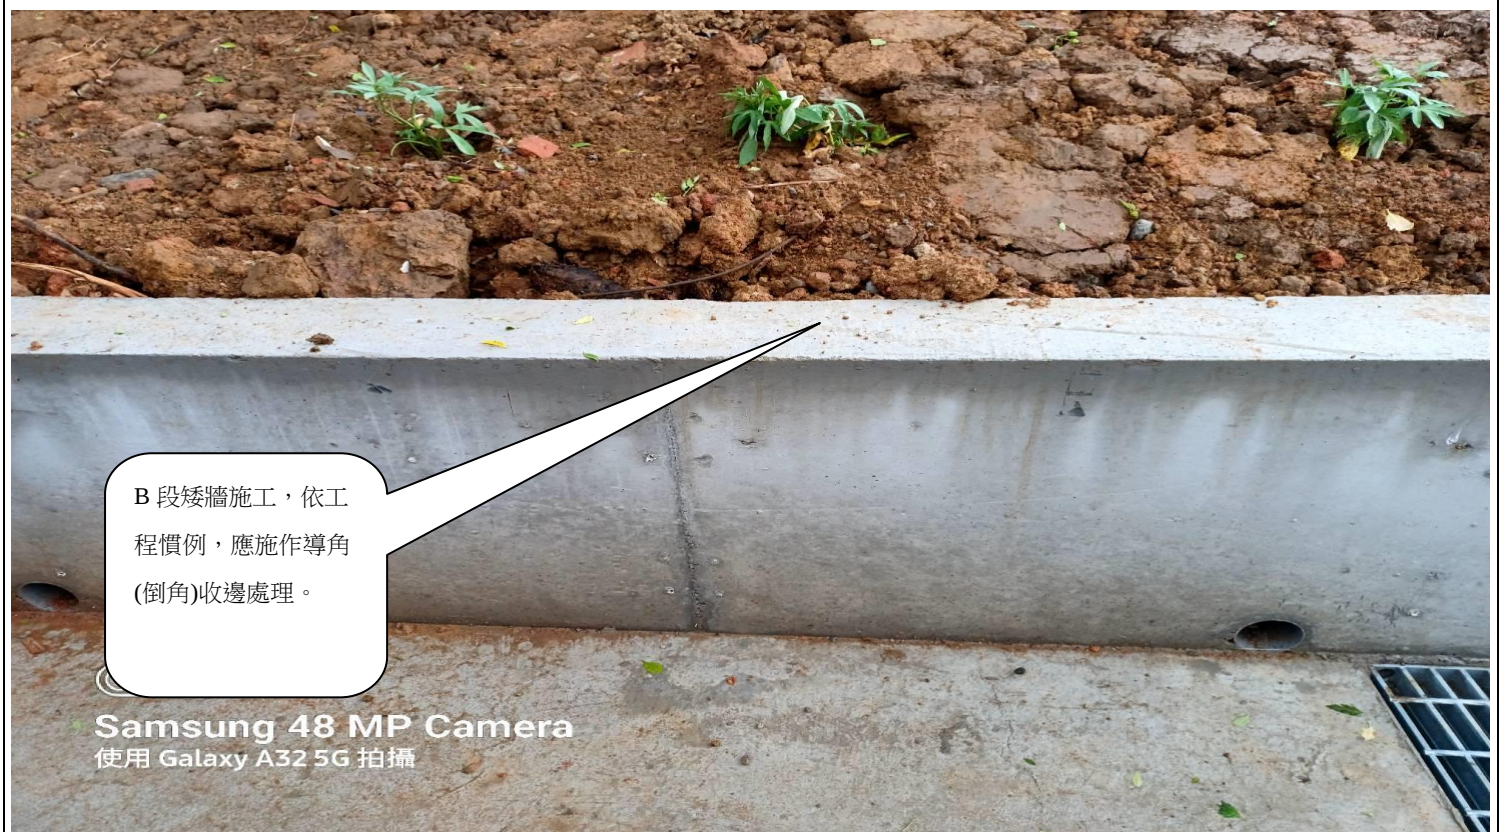
B 段矮牆施工，依工程慣例，應施作導角(倒角)收邊處理。

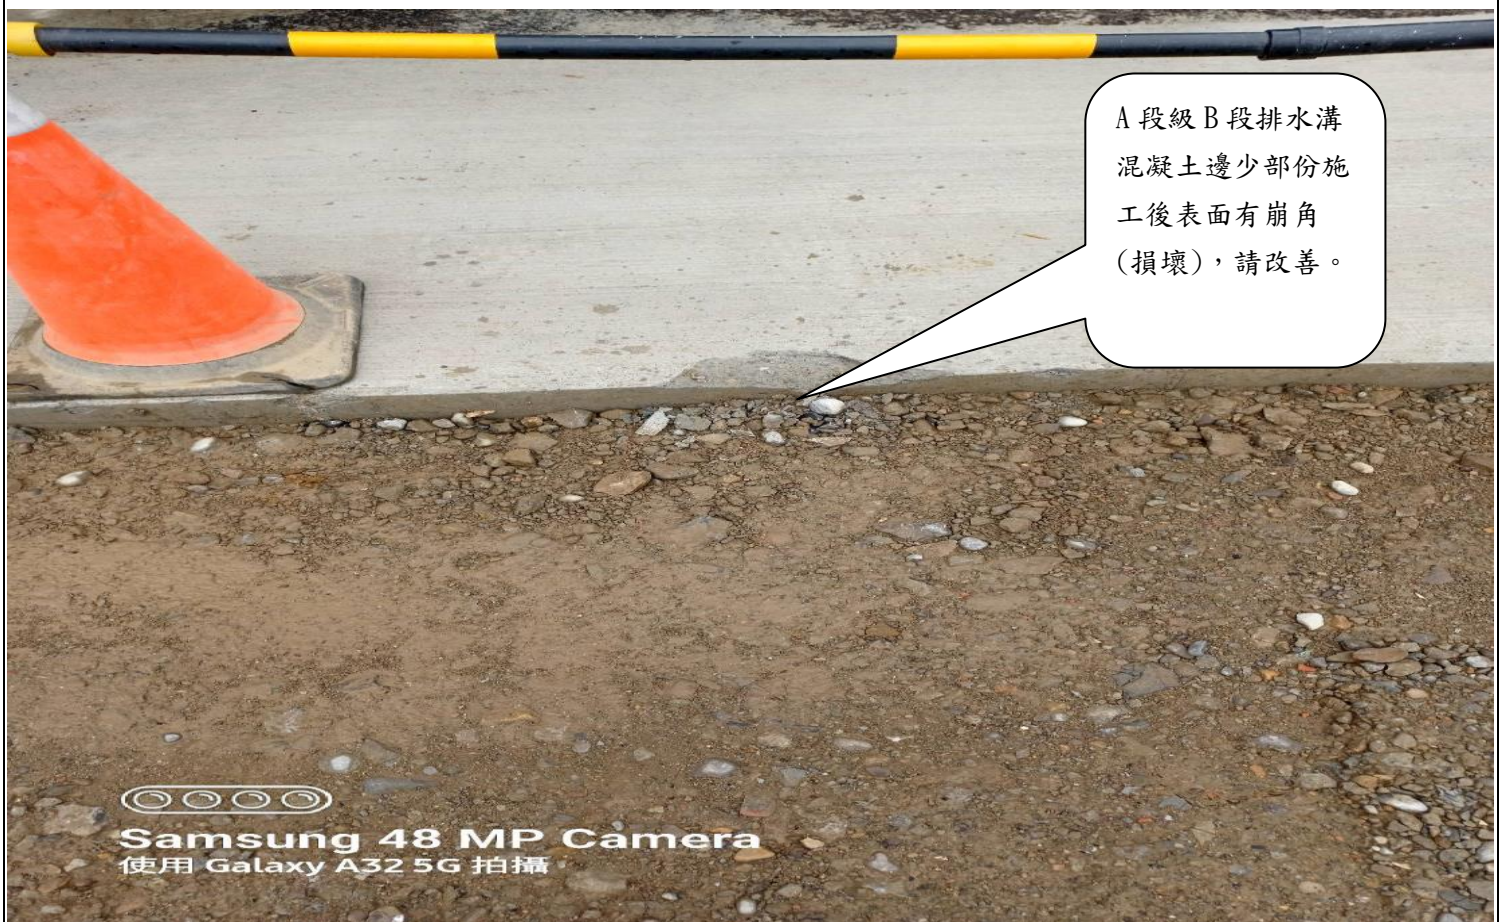
A 段級 B 段排水溝  
混凝土邊少部份施  
工後表面有崩角  
(損壞)，請改善。

A 段級 B 段排水溝混凝土邊少部份施工後表面有崩角(損壞)，請改善。

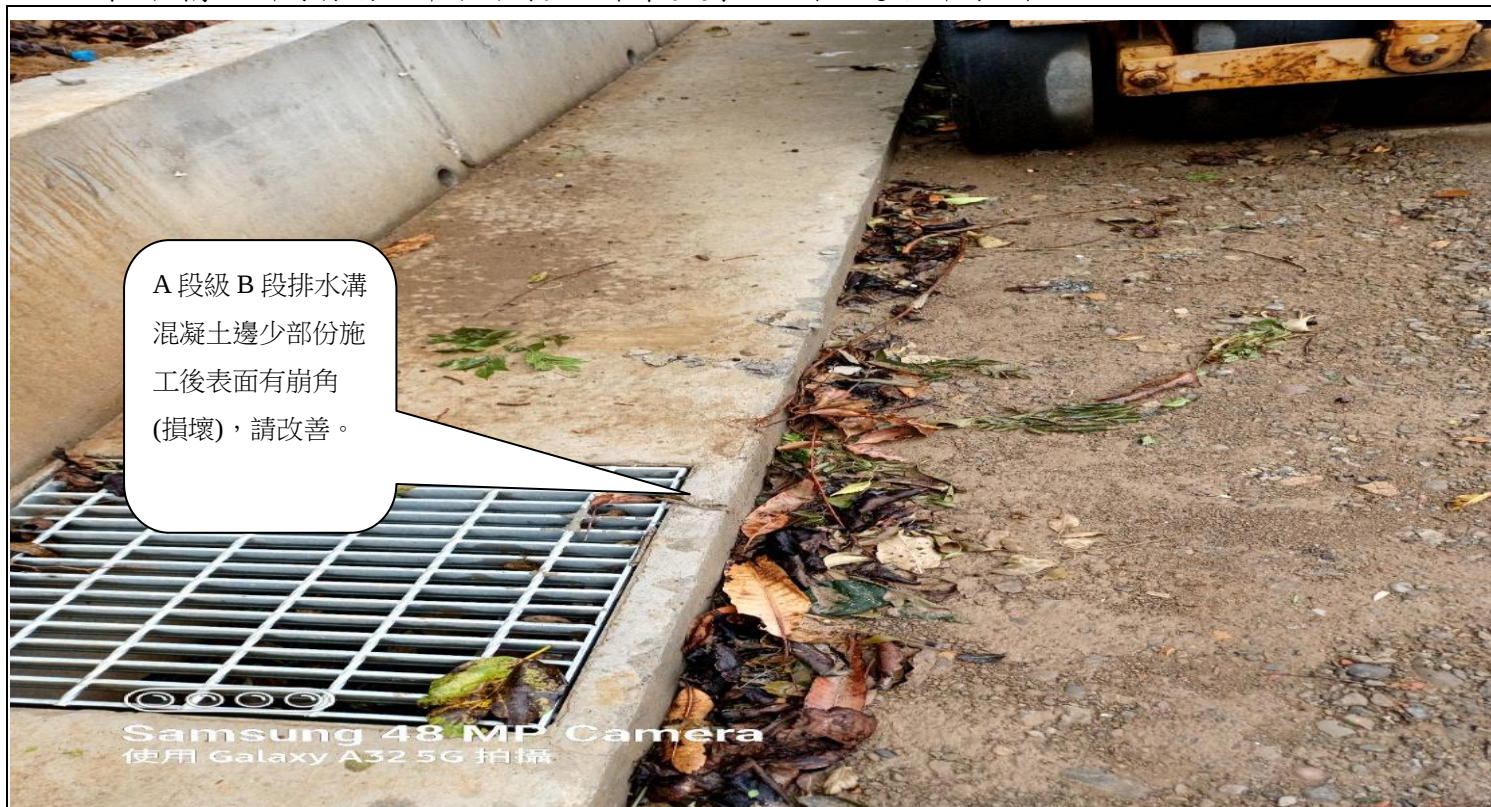
A 段級 B 段排水溝混凝土邊少部份施工後表面有崩角(損壞)，請改善。

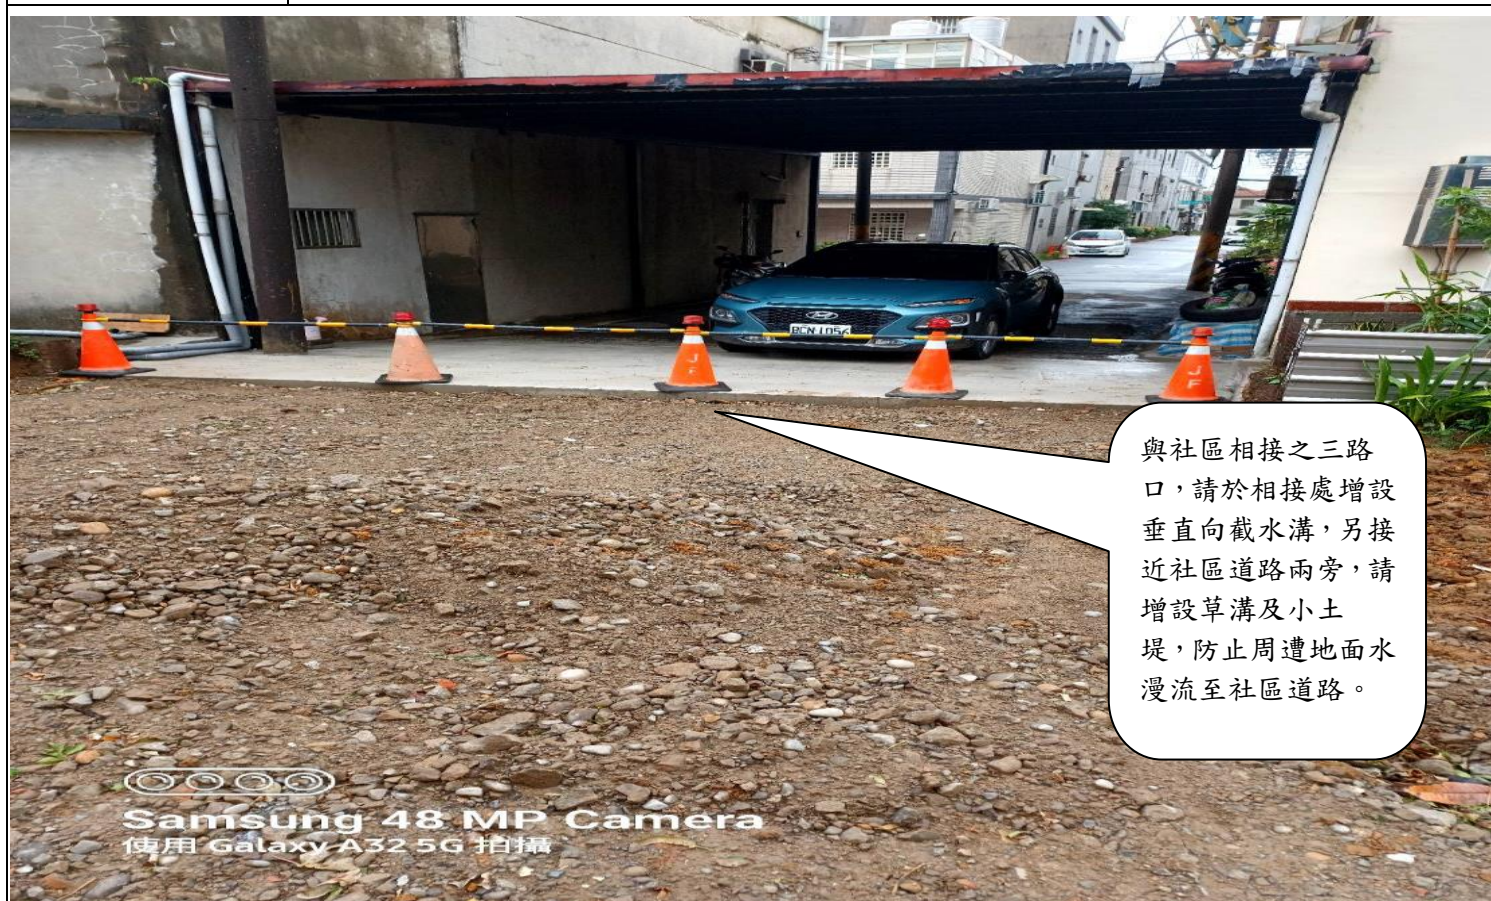
與社區相接之三路口，請於相接處增設垂直向截水溝，另接近社區道路兩旁，請增設草溝及小土堤，防止周遭地面水漫流至社區道路。
