新竹縣政府工程查核代表照片表

拍攝日期：112.08.01

工程名稱：112 年度北埔鄉鄉內道路改善工程(開口契約)

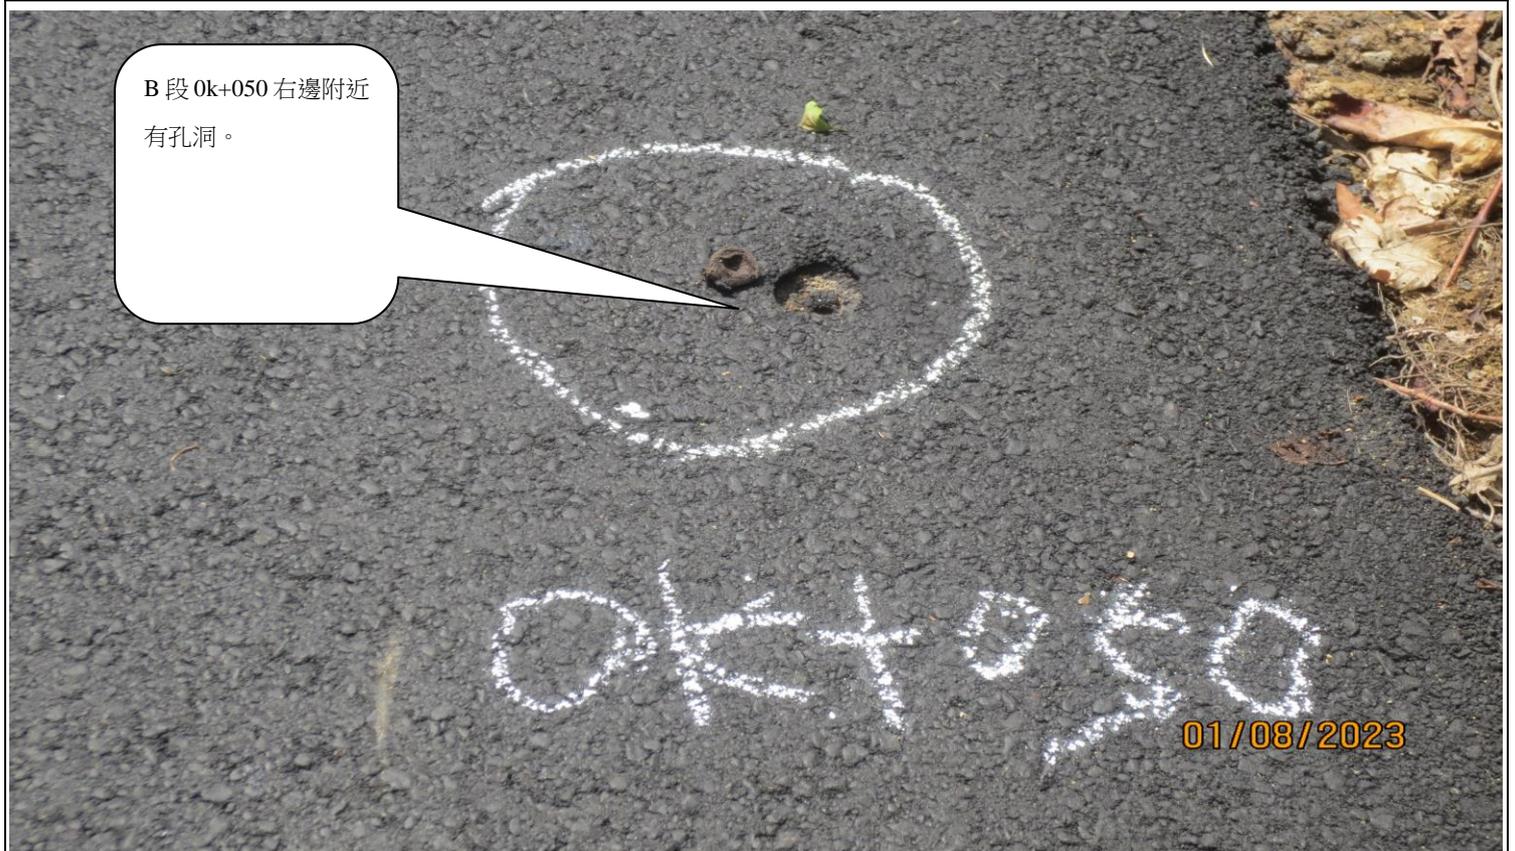
B 段 0k+050 右邊附近有孔洞。

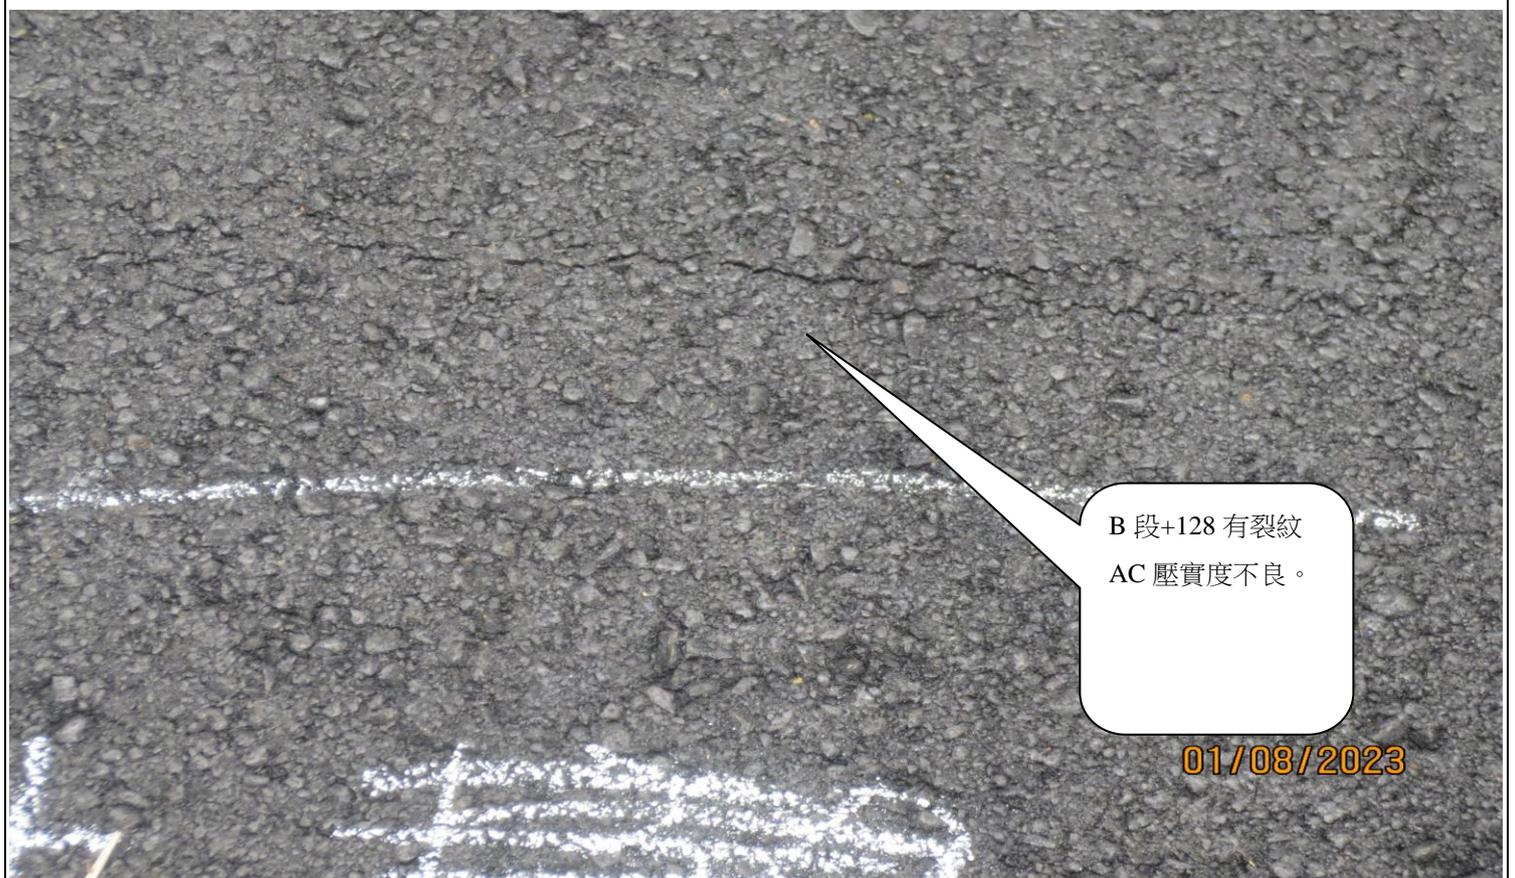
B 段+128 有裂紋 AC 壓實度不良。

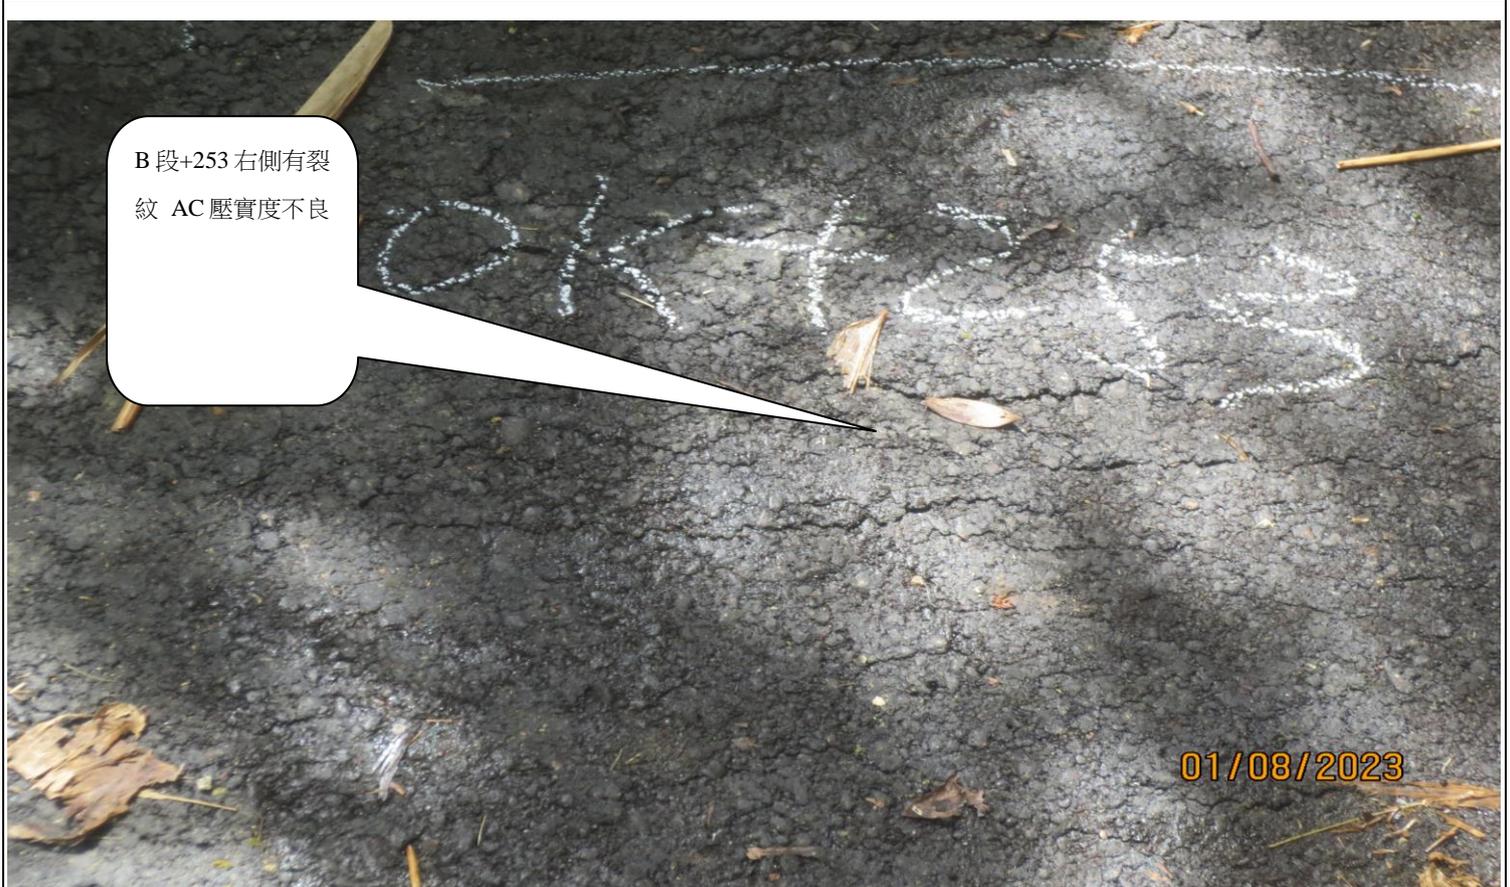
B 段+253 右側有裂紋 AC 壓實度不良

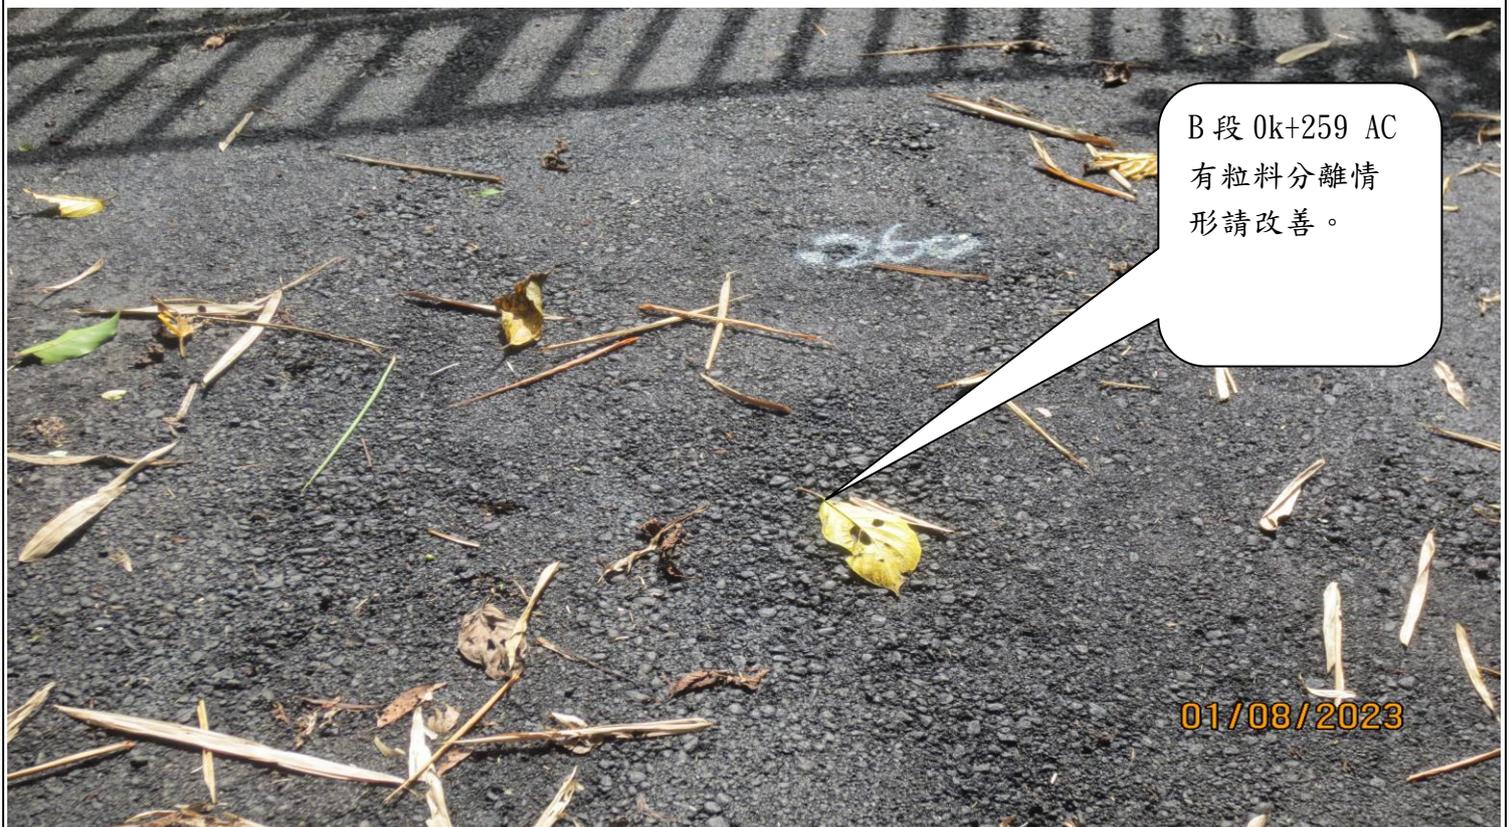
B 段 0k+259 AC 有粒料分離情形請改善。

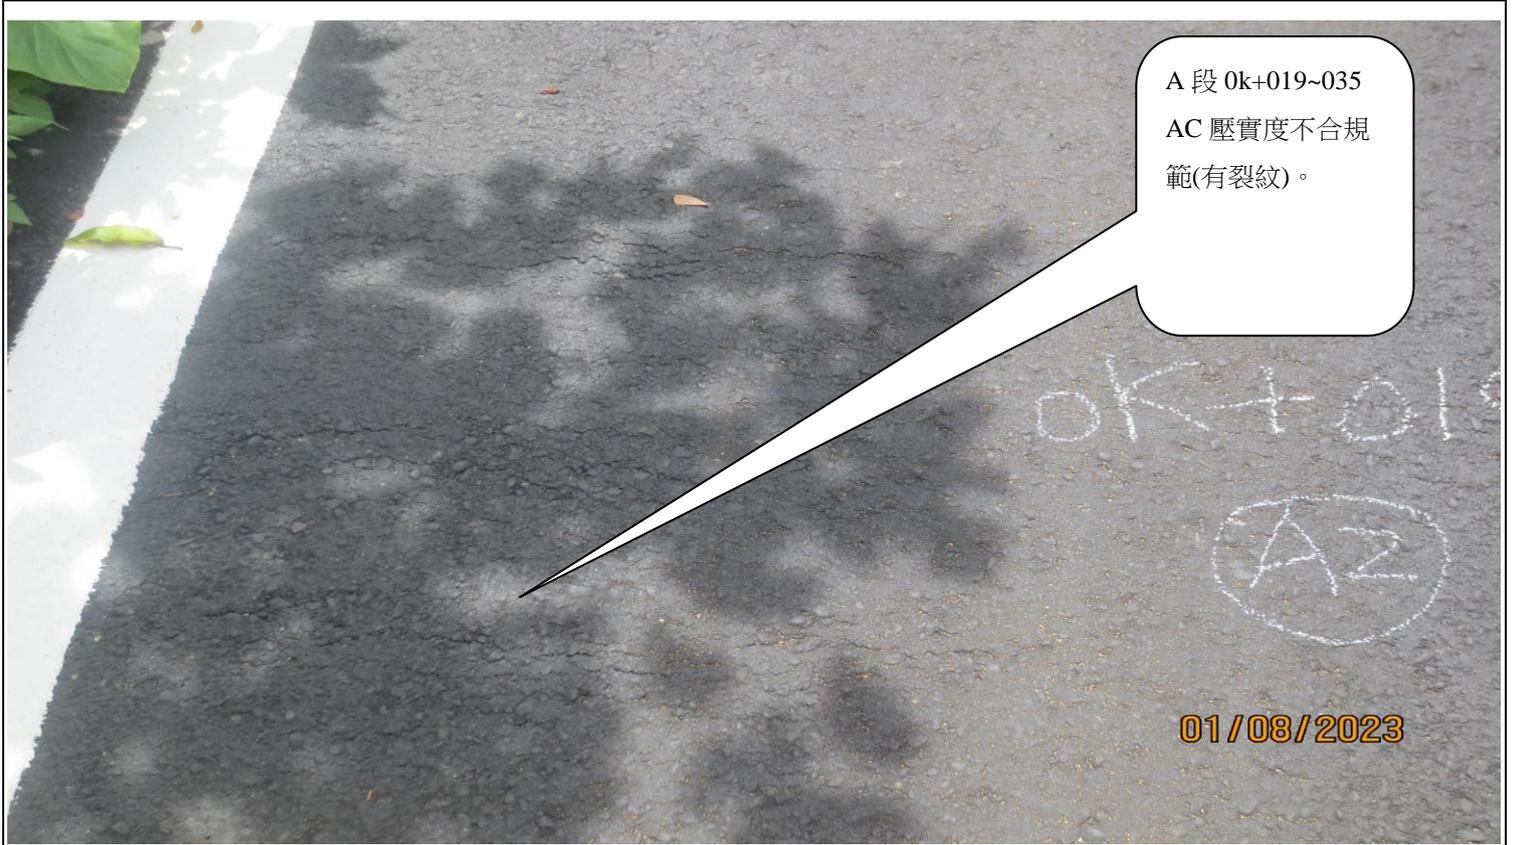
A 段 0k+019~035 AC 壓實度不合規範(有裂紋)。

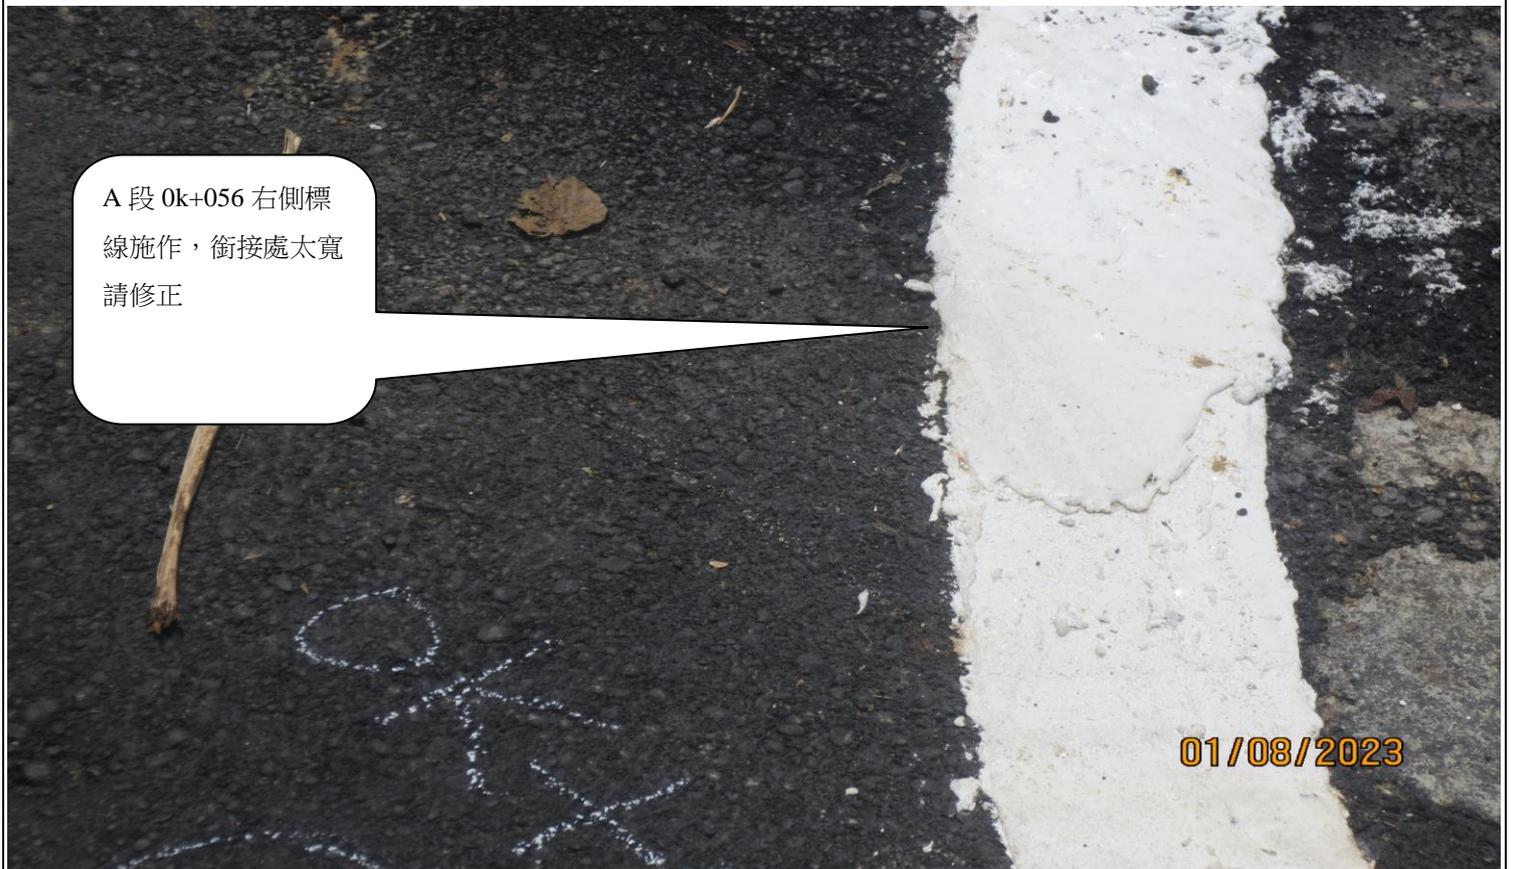
A 段 0k+056 右側標線施作，銜接處太寬請修正

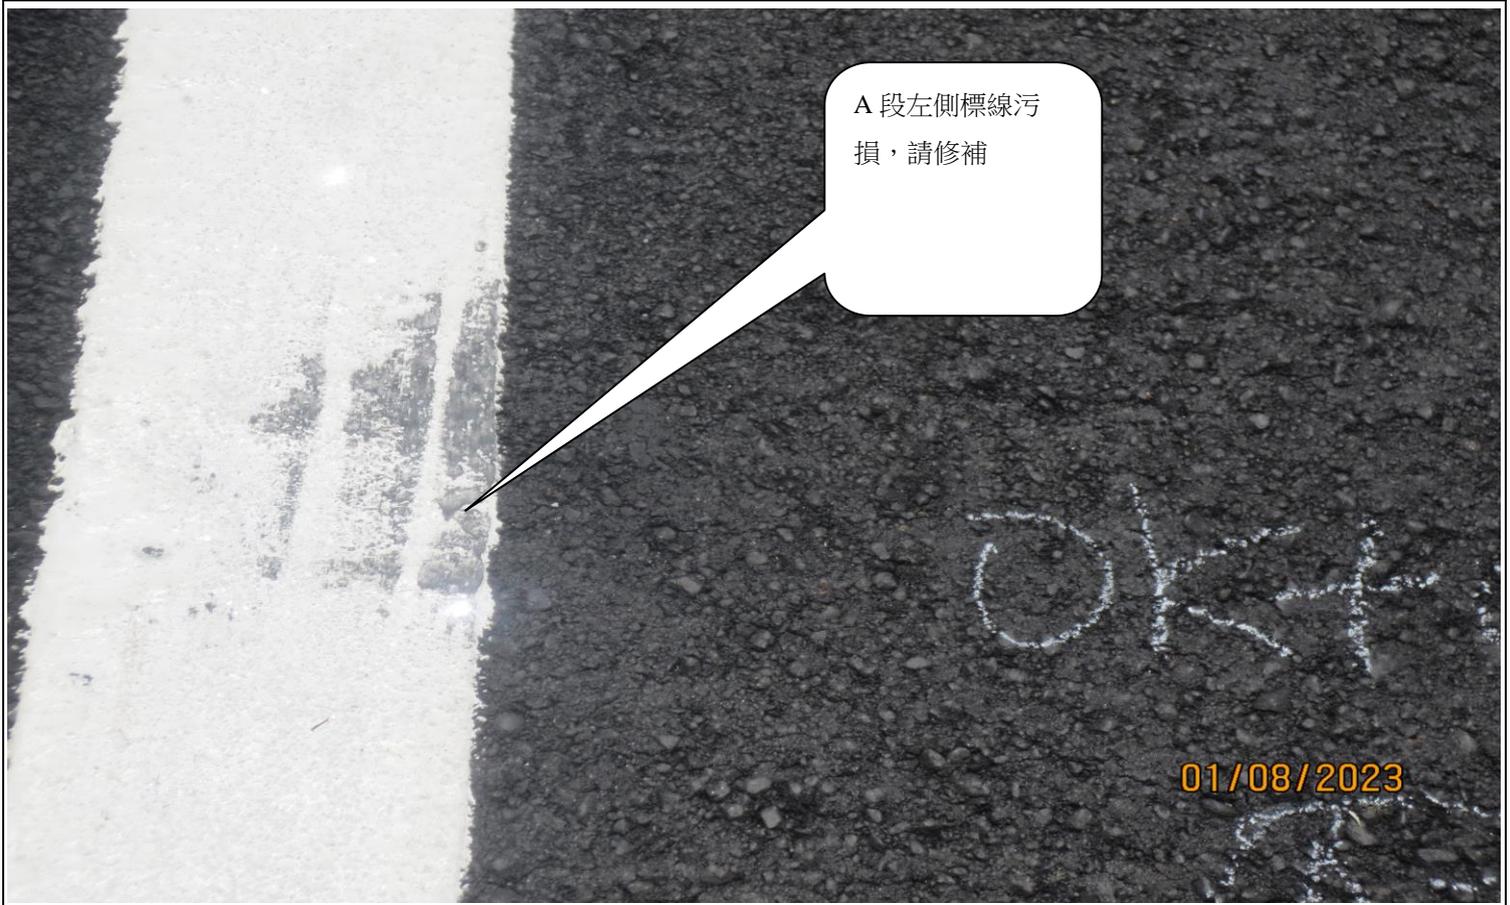
A 段左側標線污損，請修補

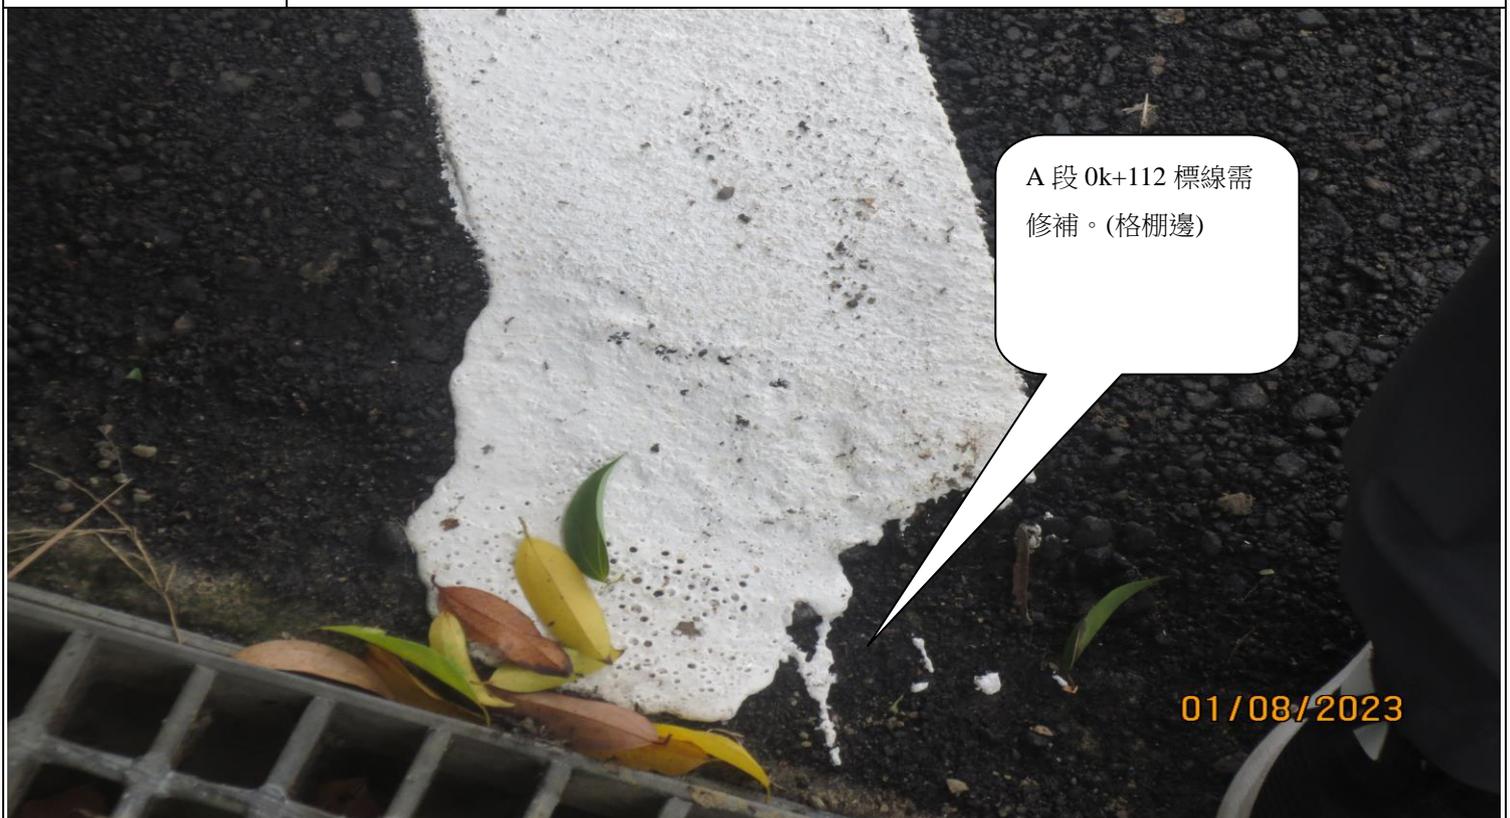
A 段 0k+112 標線需修補。(格栅邊)

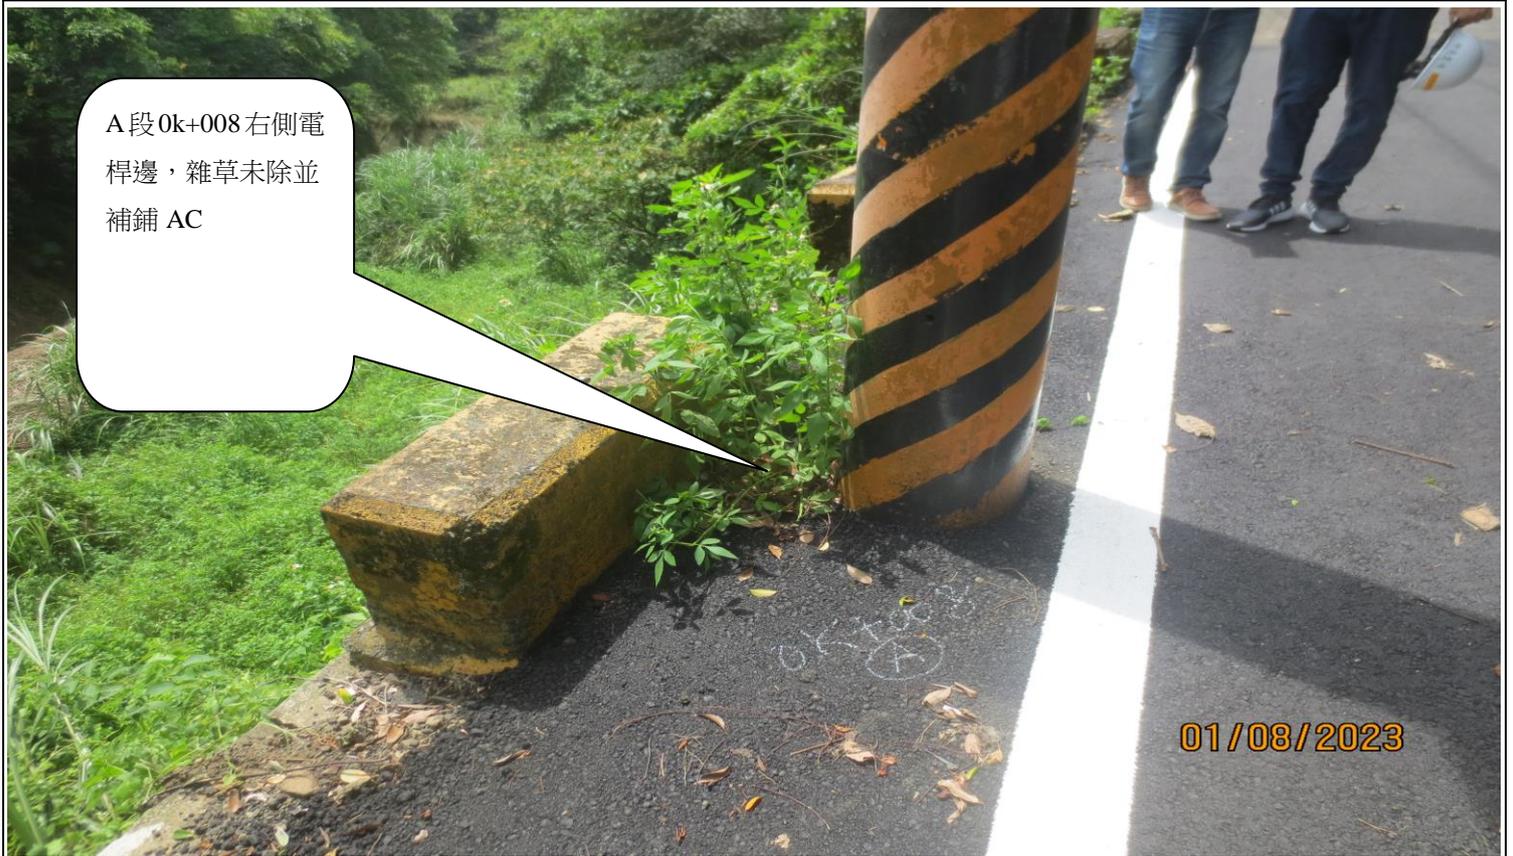
A 段 0k+008 右側電桿邊，雜草未除並補鋪 AC

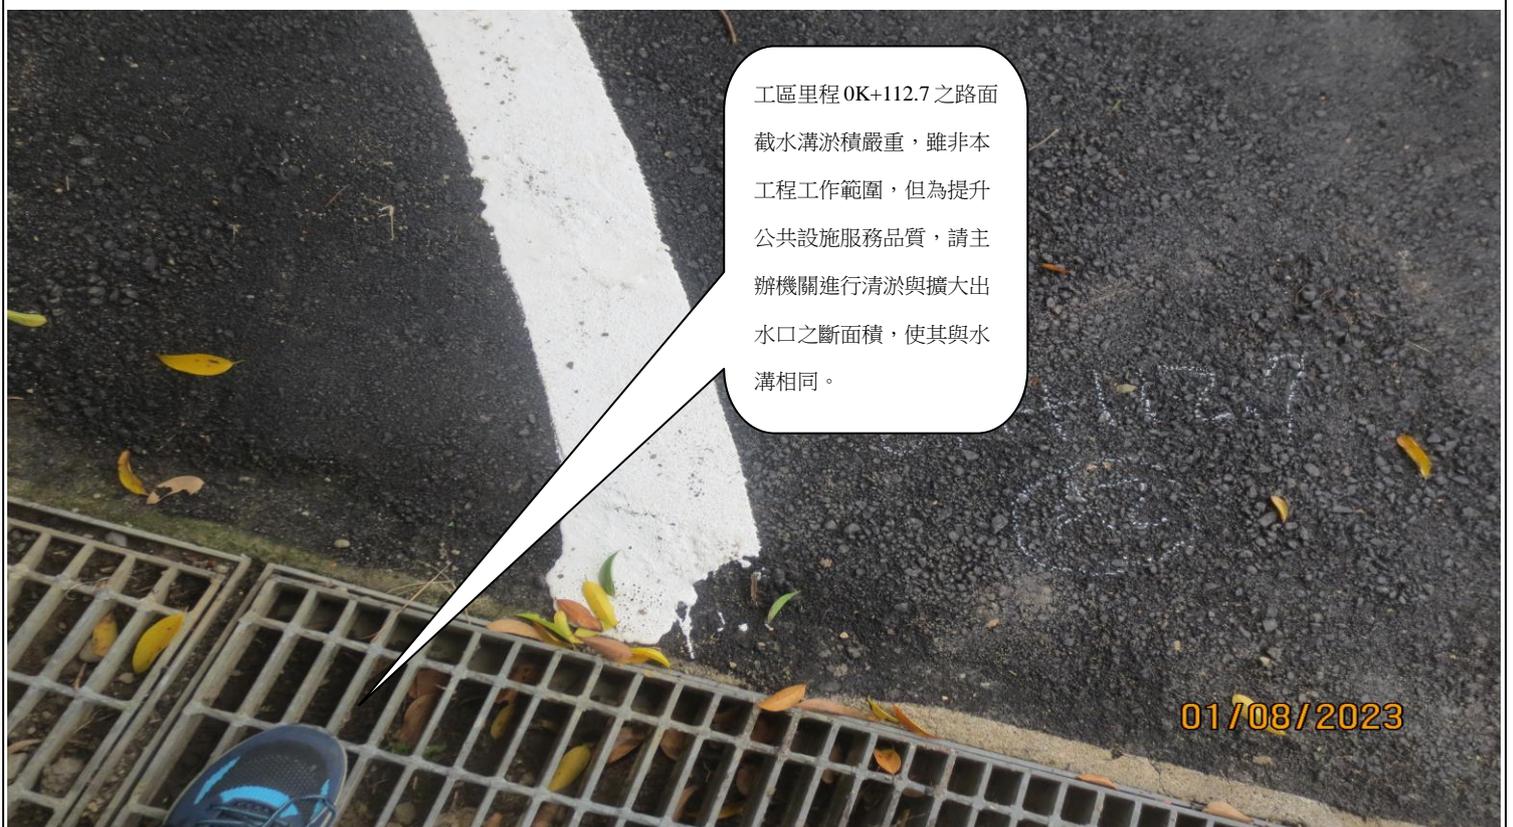
工區里程 0K+112.7 之路面截水溝淤積嚴重，雖非本工程工作範圍，但為提升公共設施服務品質，請主辦機關進行清淤與擴大出水口之斷面積，使其與水溝相同。
