## 新竹縣政府工程查核代表照片表

工程名稱：111 年度縣轄道路管線挖掘及用戶接管路面修復工程(開口契約)A 區

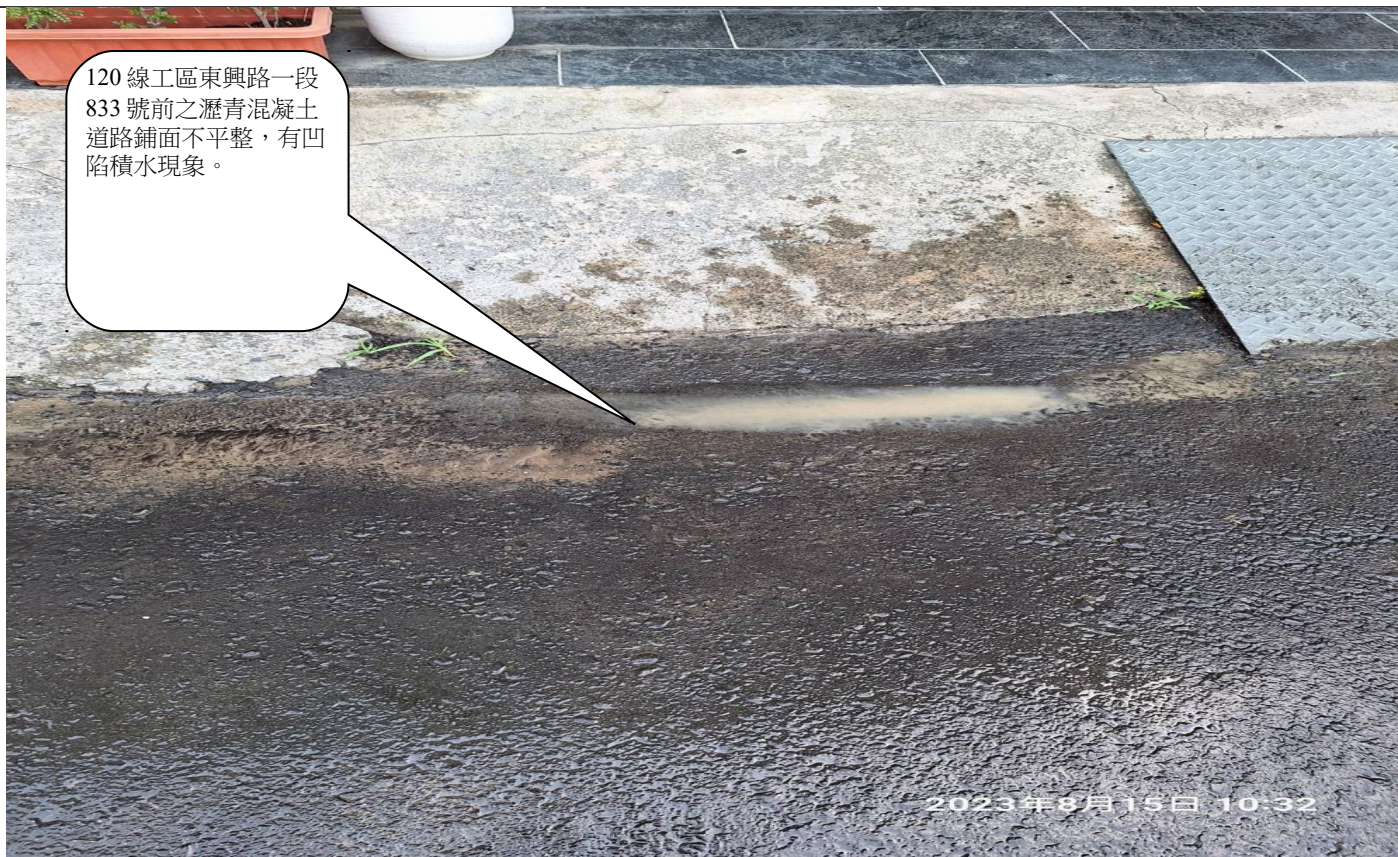
120 線工區東興路一段 833 號前之瀝青混凝土道路鋪面不平整，有凹陷積水現象。

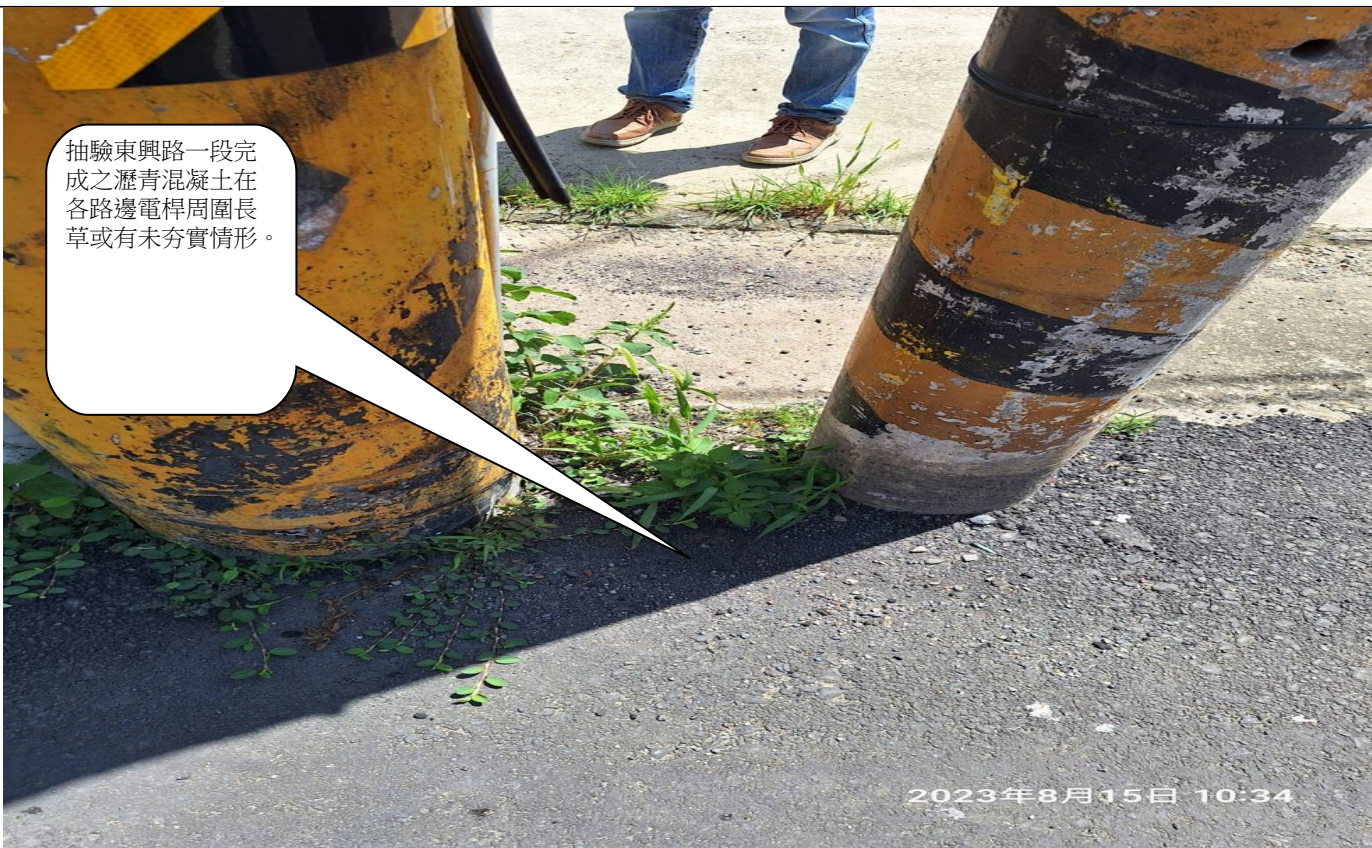
抽驗東興路一段完成之瀝青混凝土在各路邊電桿周圍長草或有未夯實情形。

抽驗東興路一段完成之瀝青混凝土在各路邊電桿周圍長草或有未夯實情形，請全面巡視其他已完成路線若有類似情形請加強改善，對於未完成路段請避免再次發生。

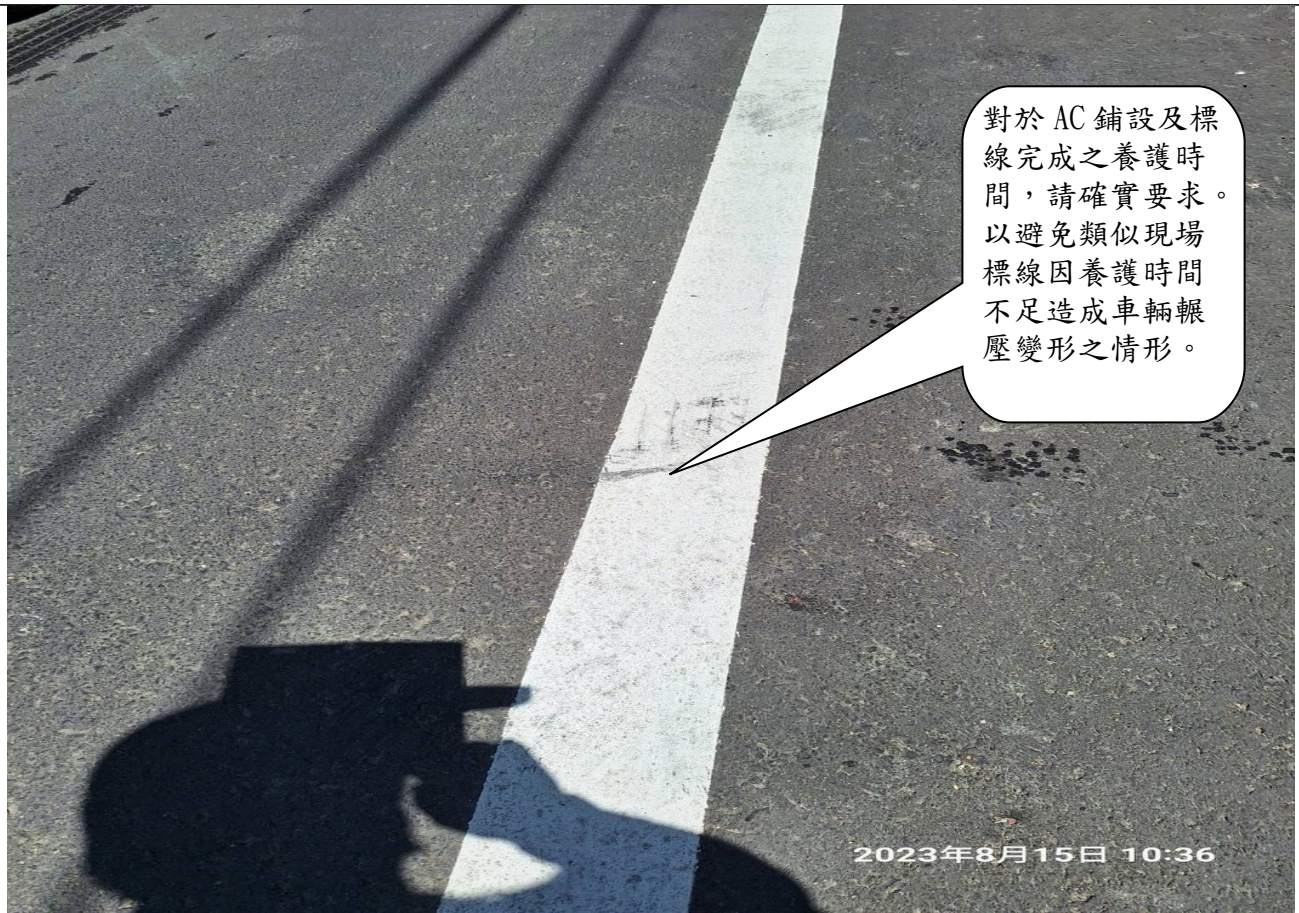
對於 AC 鋪設及標線完成之養護時間，請確實要求。以避免類似現場標線因養護時間不足造成車輛輾壓變形之情形。

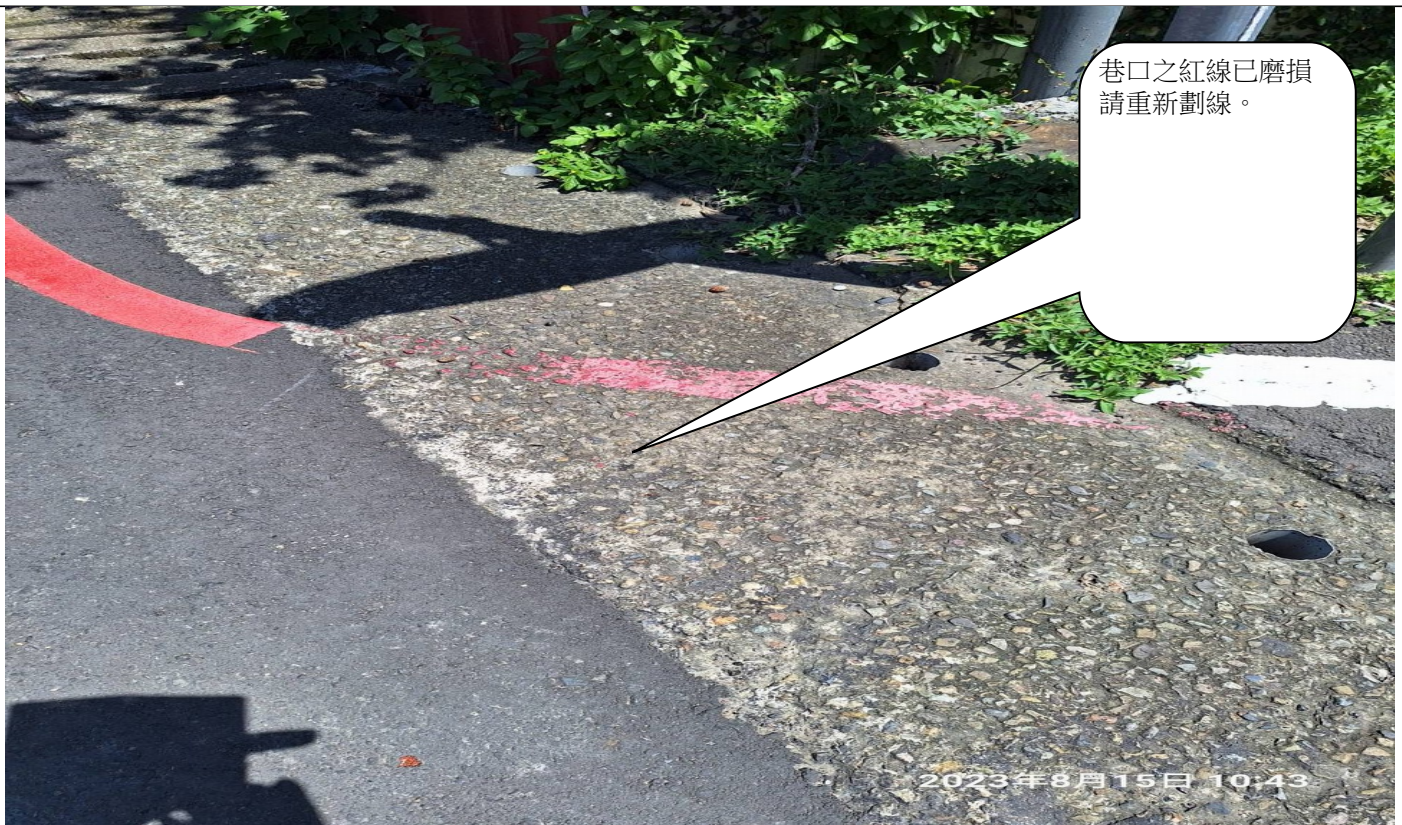
巷口之紅線已磨損請重新劃線。

對於 AC 鋪設及標線完成之養護時間，請確實要求。以避免類似現場標線因養護時間不足造成車輛輾壓變形之情形。

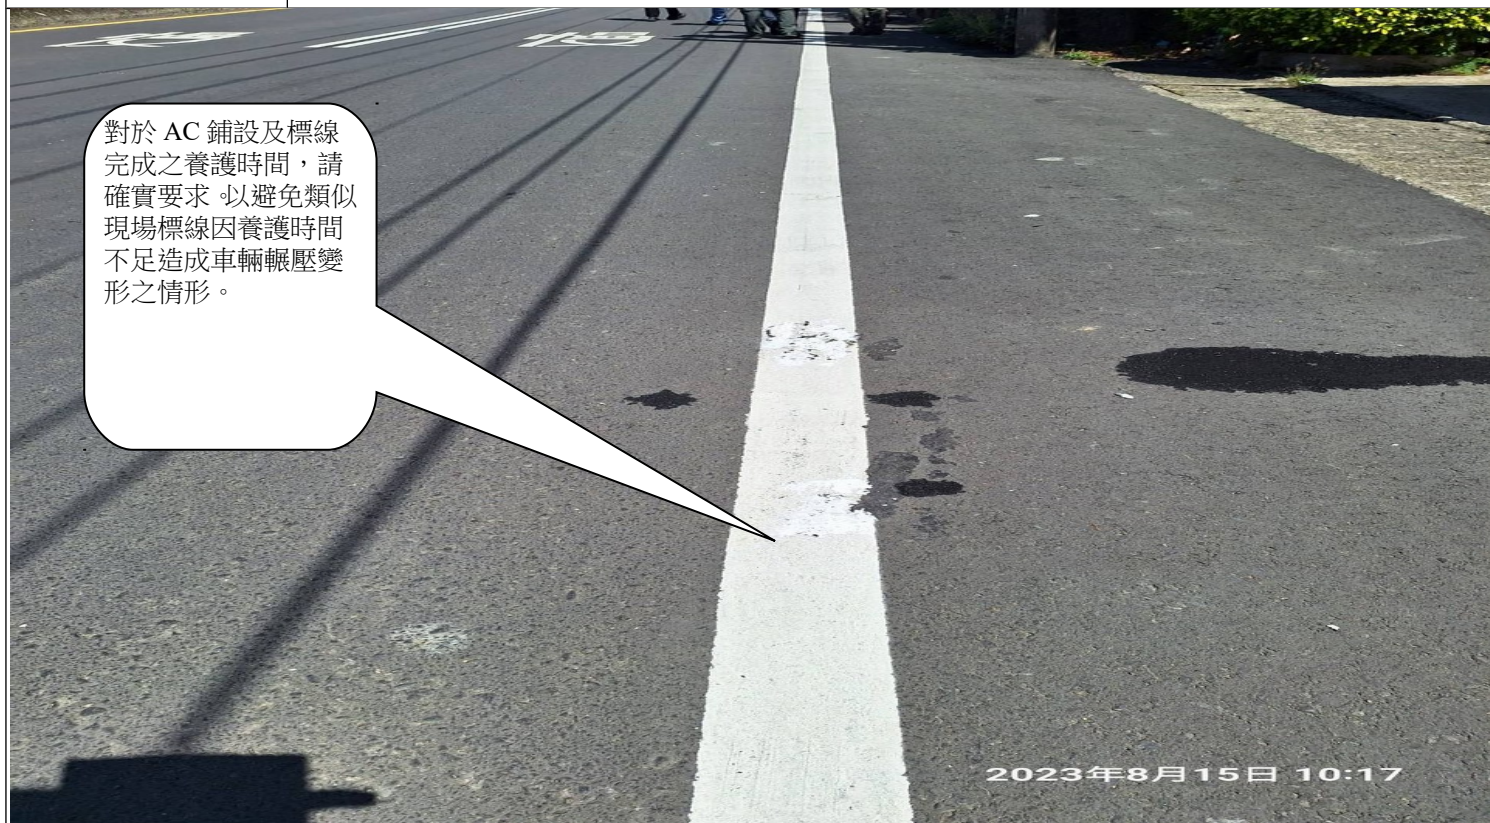
對於 AC 鋪設及標線完成之養護時間，請確實要求。以避免類似現場標線因養護時間不足造成車輛輾壓變形之情形。
