新竹縣政府工程查核代表照片表

拍攝日期：112.07.28

工程名稱：新竹縣湖口鄉綠園別墅至維東重劃區  
設聯絡道路新闢工程

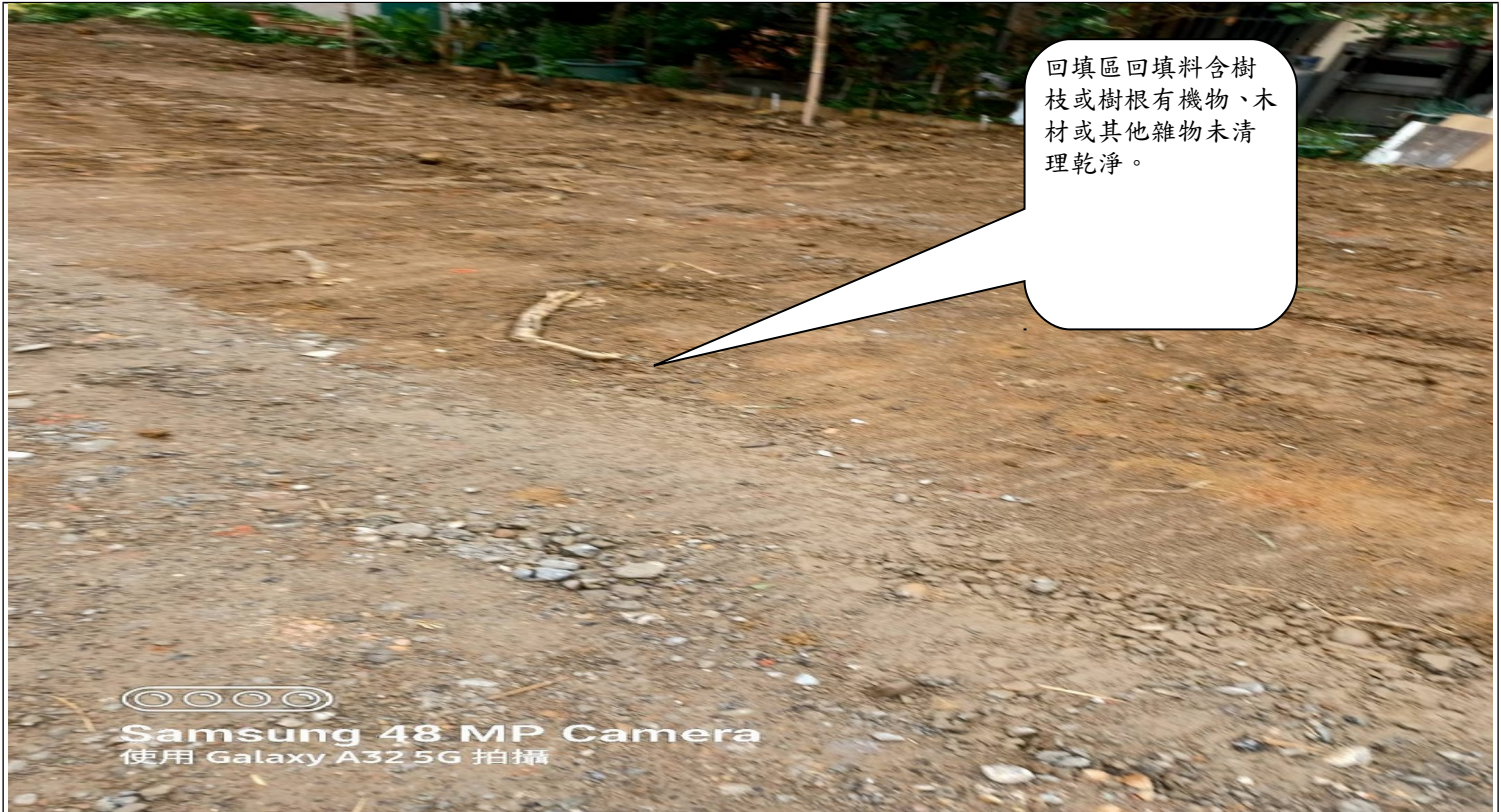
回填區回填料含樹枝或樹根有機物、木材或其他雜物未清理乾淨。

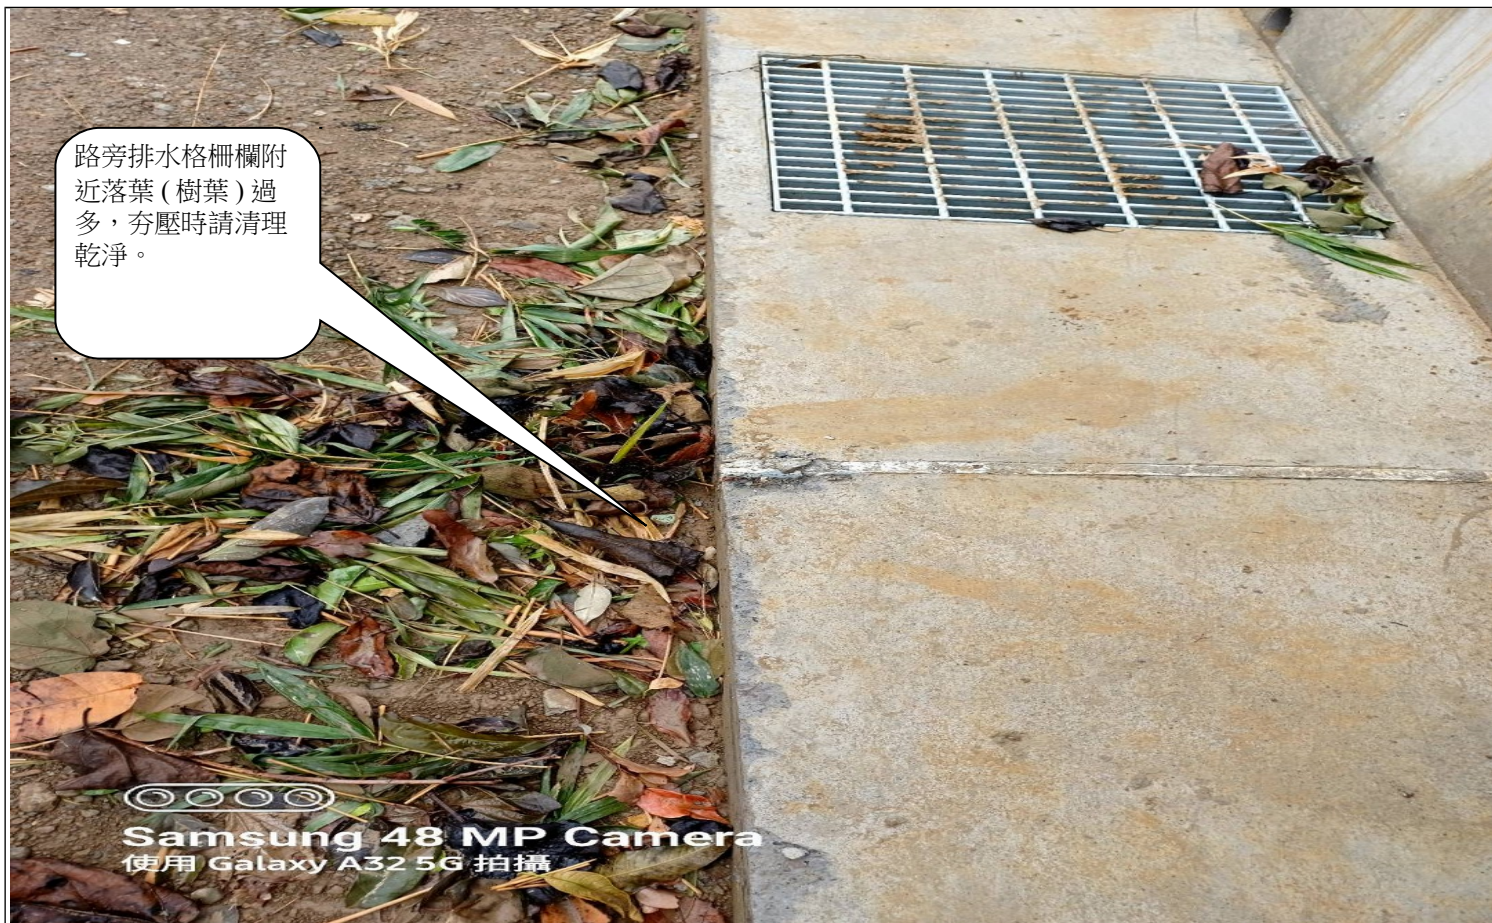
路旁排水格柵欄附近落葉(樹葉)過多，夯壓時請清理乾淨。

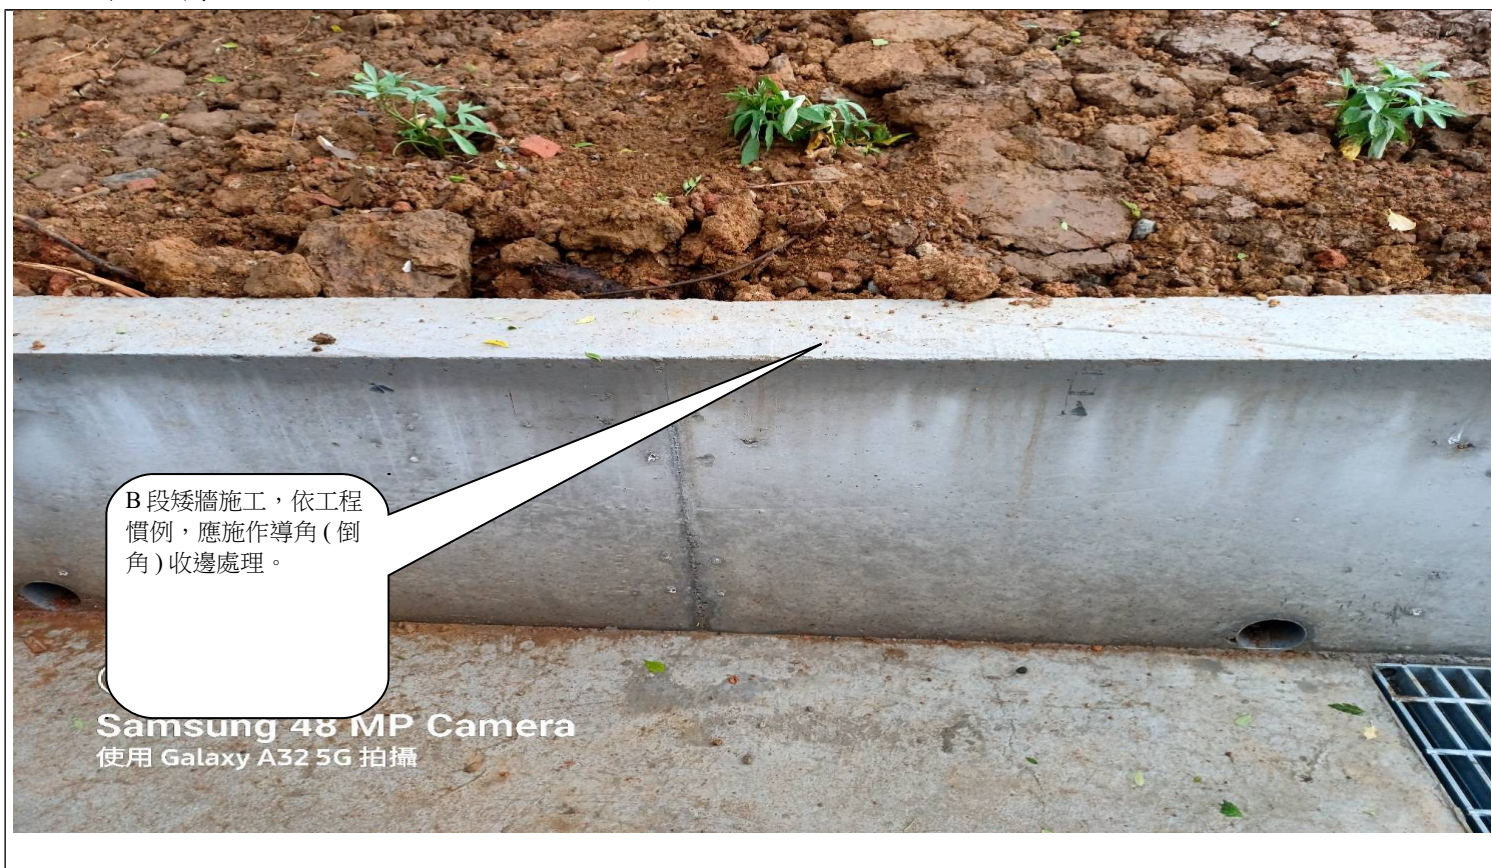
| 說明 | B 段矮牆施工，依工程慣例，應施作導角(倒角)收邊處理。 |

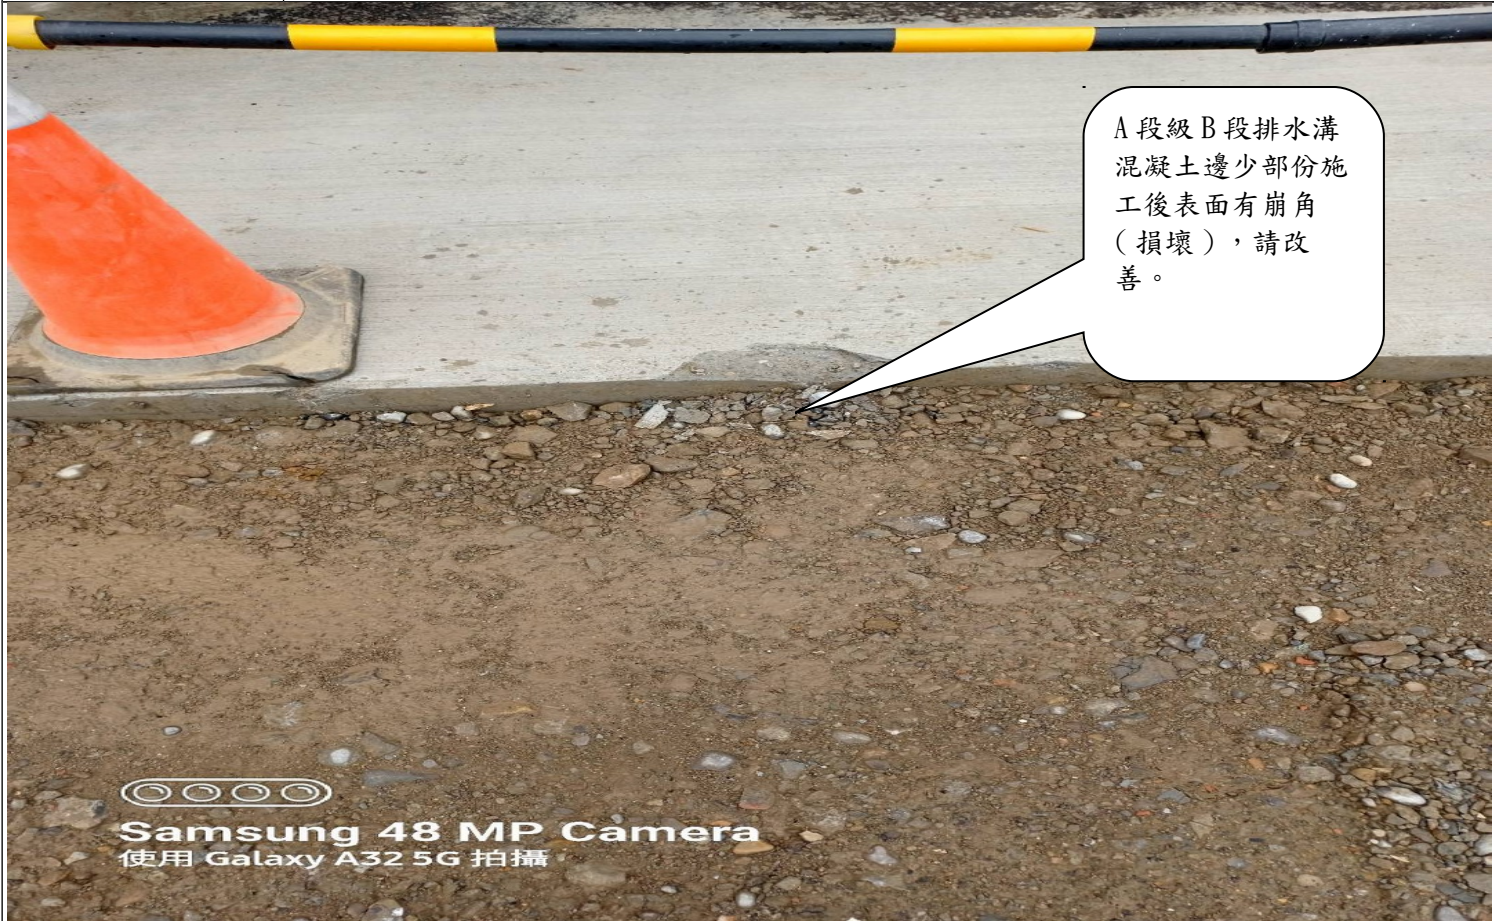
| 說明 | A 段級 B 段排水溝混凝土邊少部份施工後表面有崩角(損壞)，請改善。 |

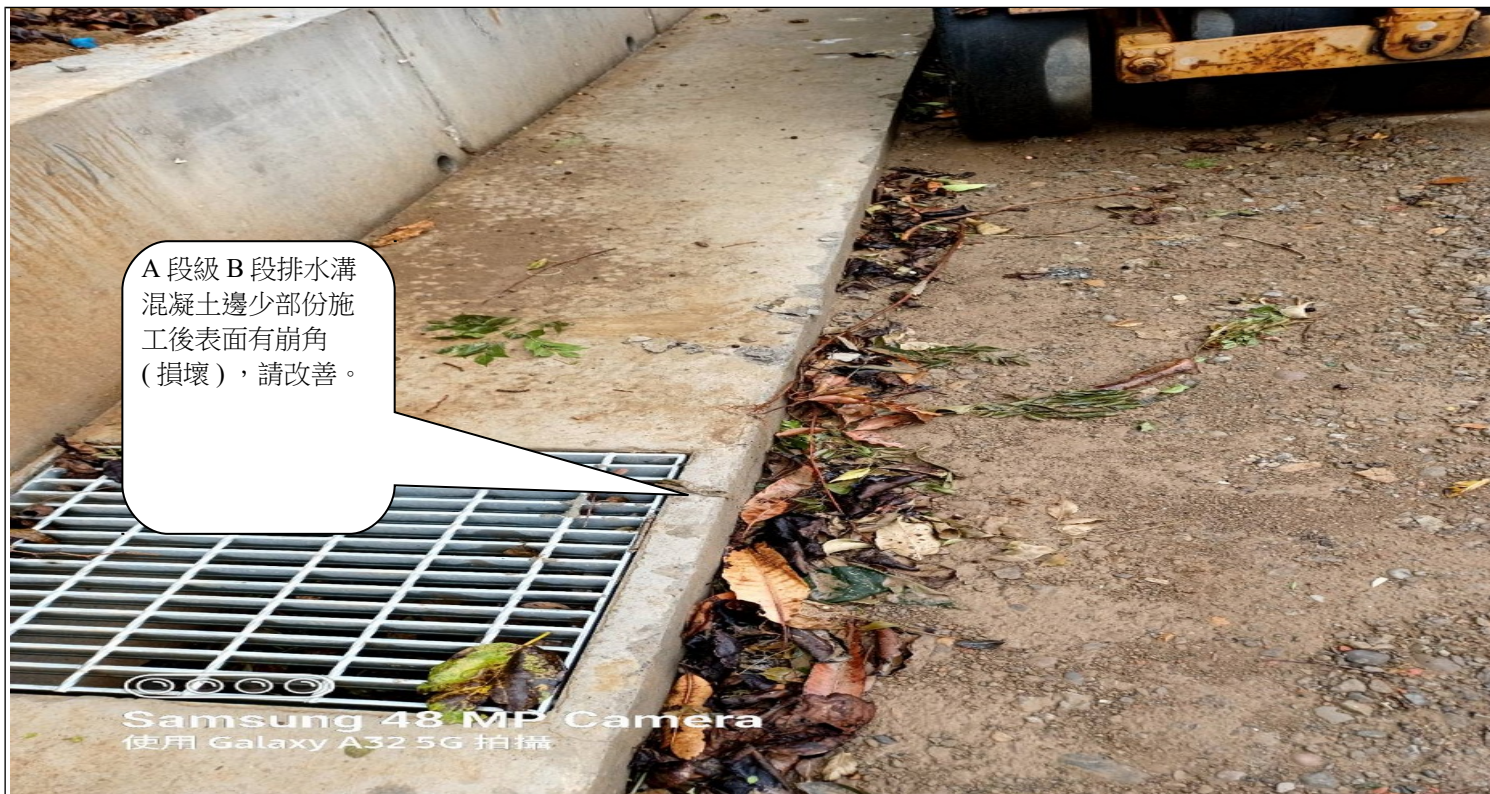
A 段級 B 段排水溝混凝土邊少部份施工後表面有崩角(損壞)，請改善。

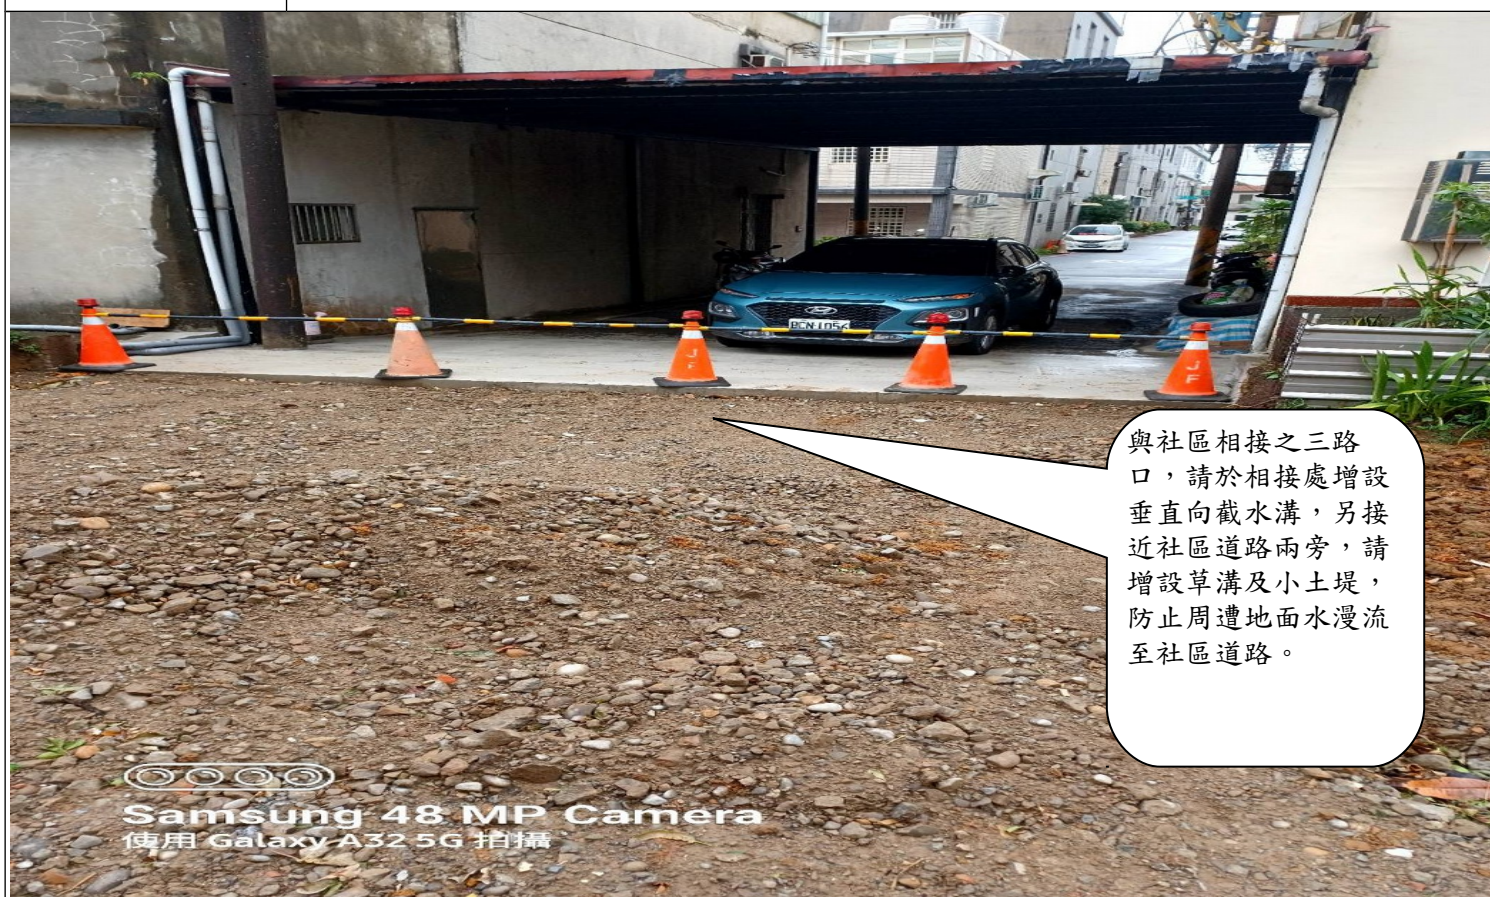
與社區相接之三路口，請於相接處增設垂直向截水溝，另接近社區道路兩旁，請增設草溝及小土堤，防止周遭地面水漫流至社區道路。
