拍攝日期:112.08.22

工程名稱:縣道 122線(28.5K)5月4日大雨災害復建工程

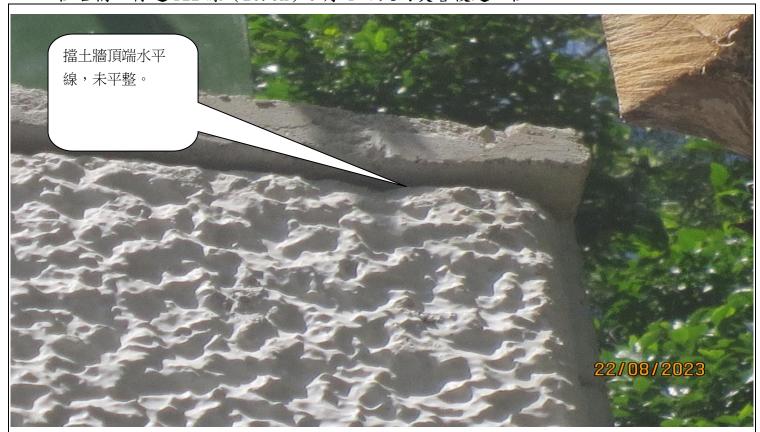
擋土牆頂端水平線,未平整。

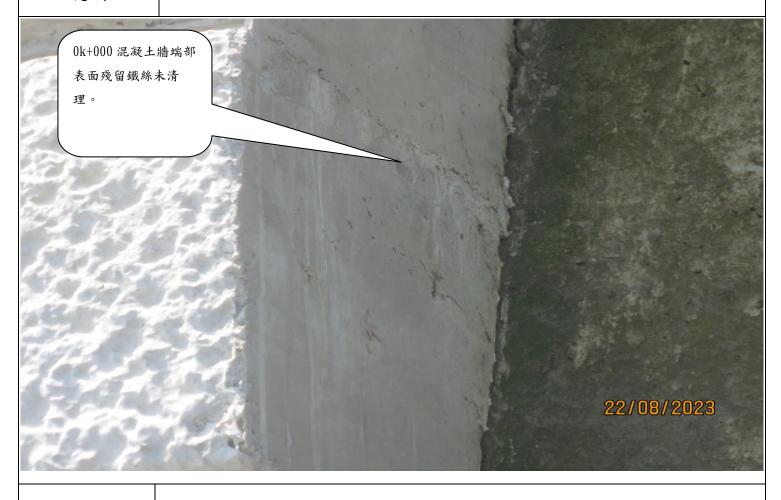
0k+000 混凝土牆端部表面殘留鐵絲未清理。

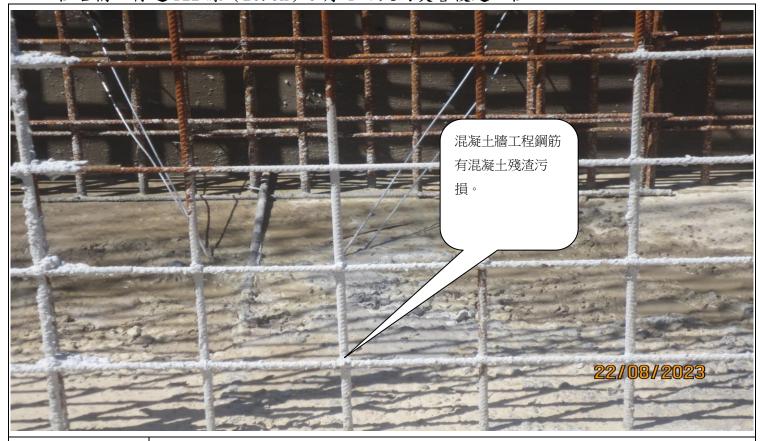
說明 混凝土牆工程鋼筋有混凝土殘渣污損。

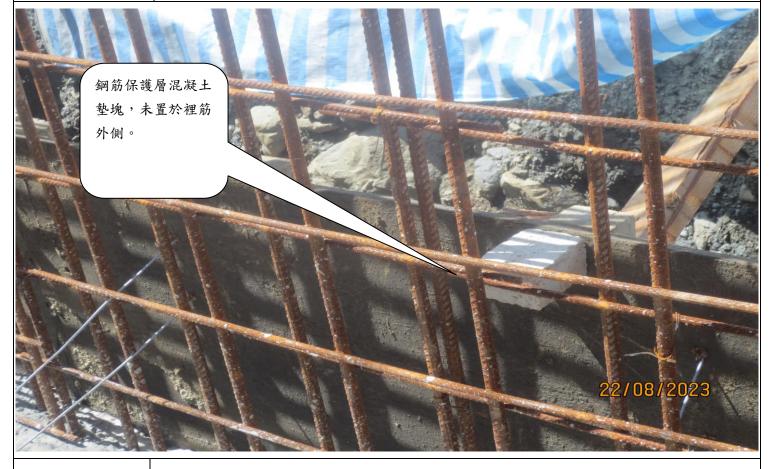
說明 鋼筋保護層混凝土墊塊,未置於裡筋外側。

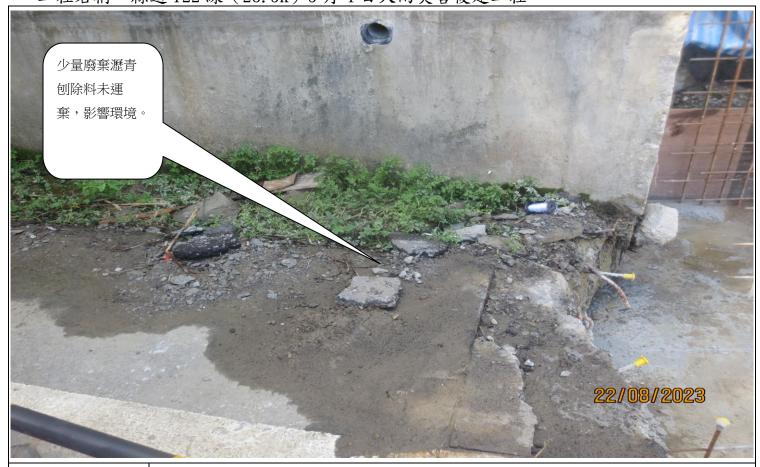
說明 少量廢棄瀝青刨除料未運棄,影響環境。

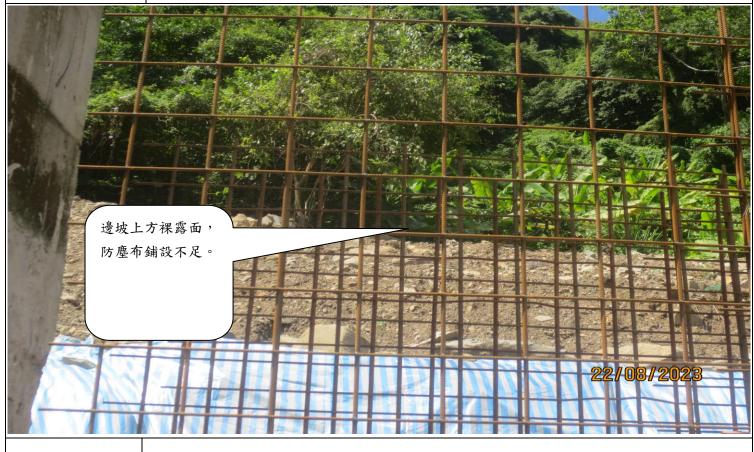
說明 邊坡上方裸露面,防塵布鋪設不足。

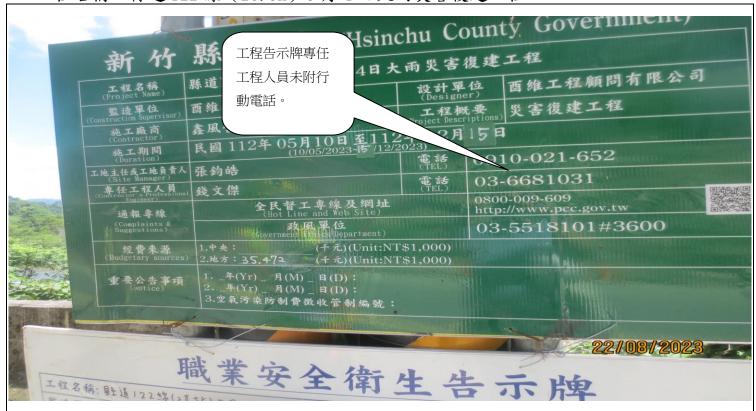
工程告示牌專任工程人員未附行動電話。

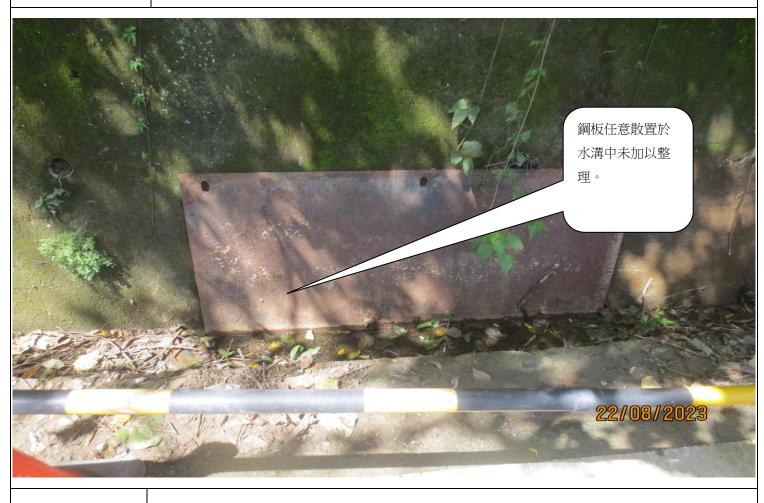
鋼板任意散置於水溝中未加以整理。

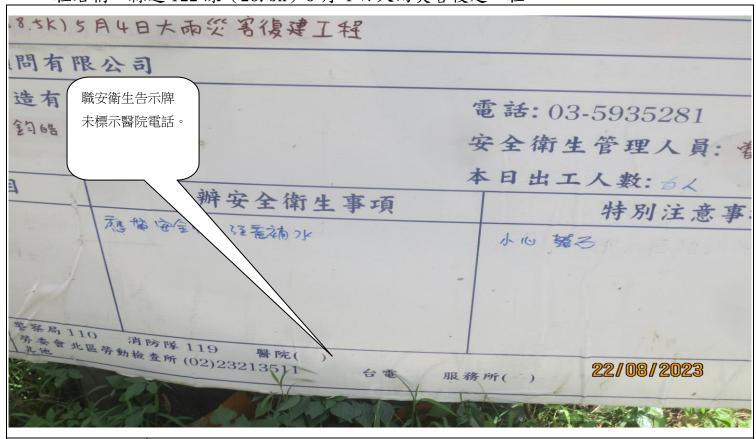
說明 職安衛生告示牌未標示醫院電話。

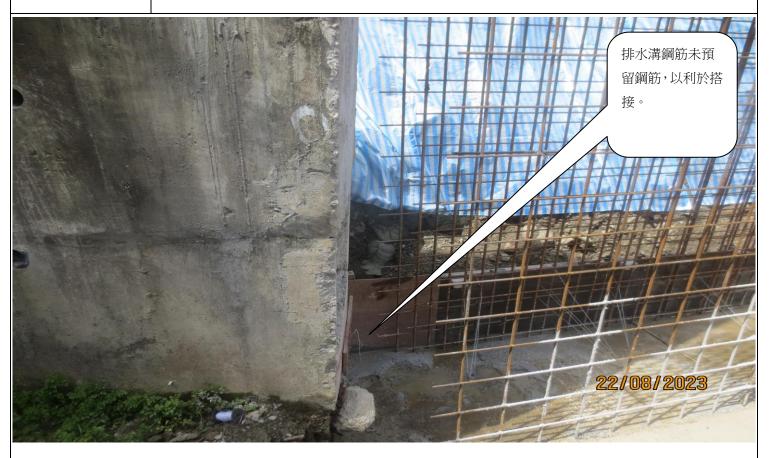
排水溝鋼筋未預留鋼筋,以利於搭接。
