新竹縣政府工程查核代表照片表

拍攝日期：112.08.24

工程名稱：尖石鄉控溪部落環境綠美化工程

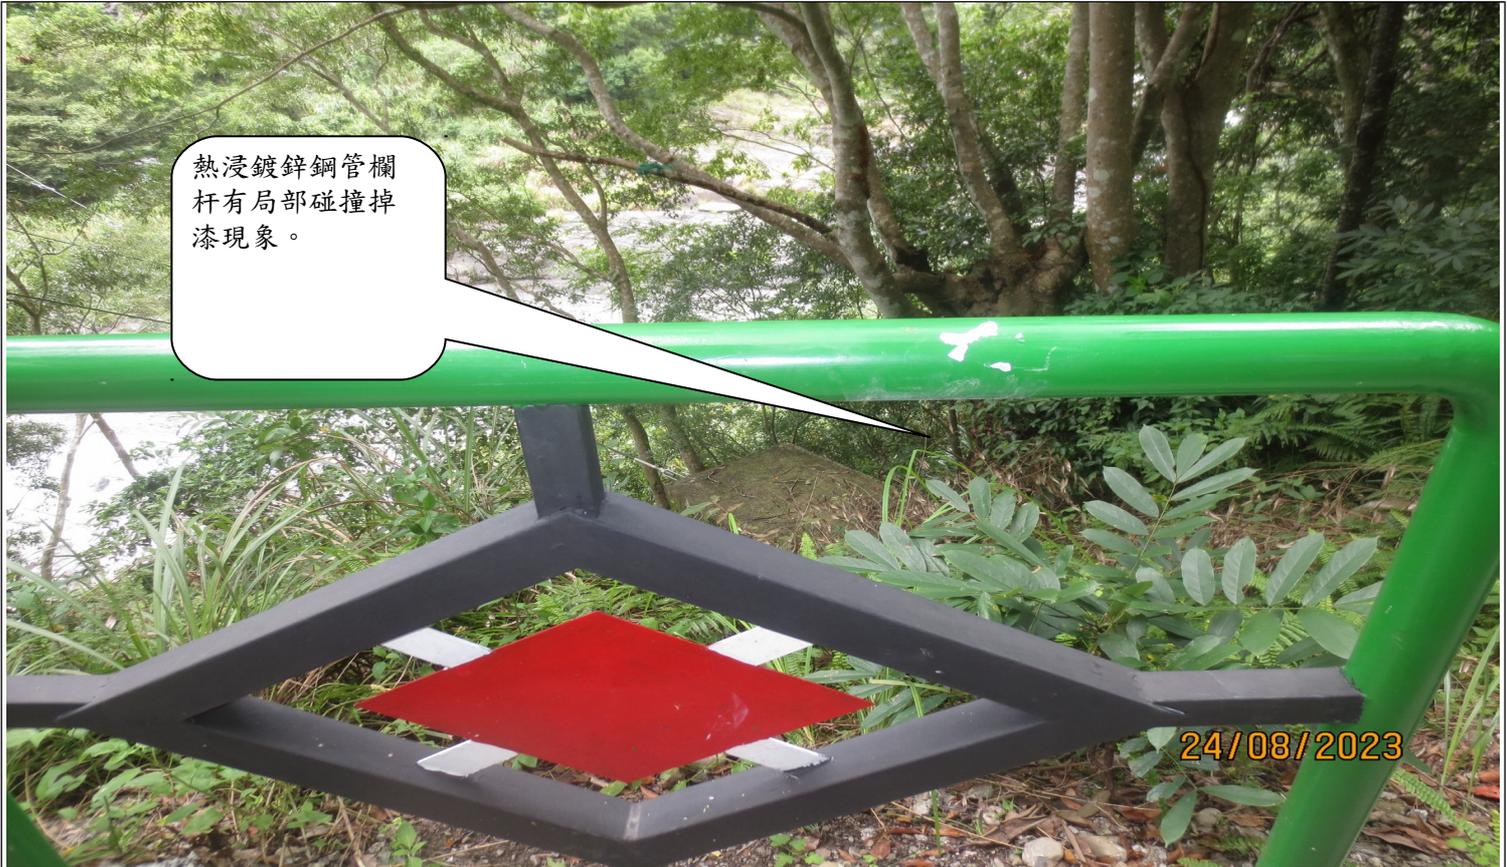
熱浸鍍鋅鋼管欄杆有局部碰撞掉漆現象。

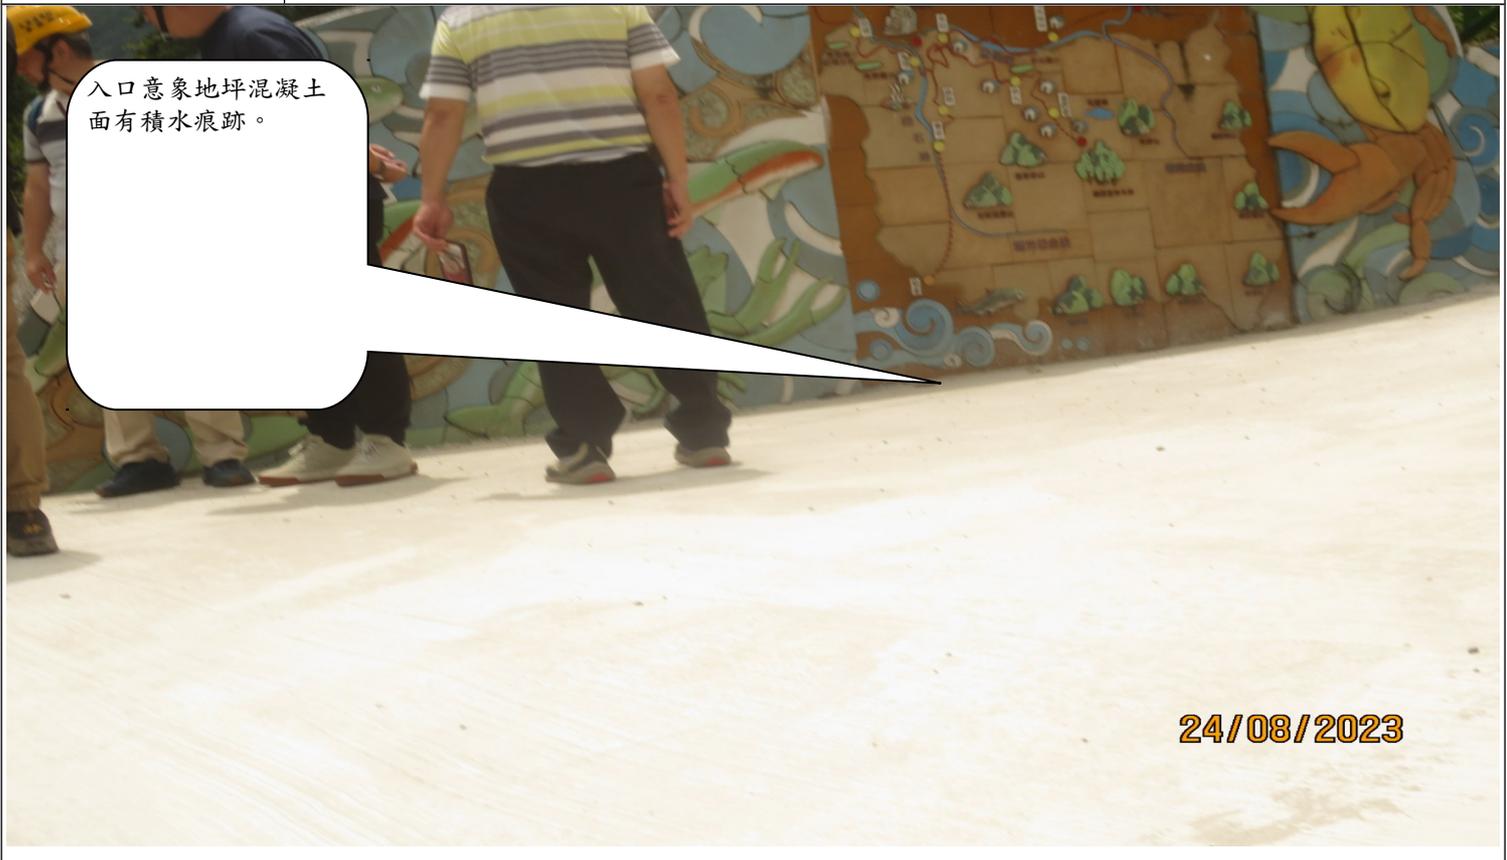
說明	入口意象地坪混凝土面有積水痕跡。
----	------------------

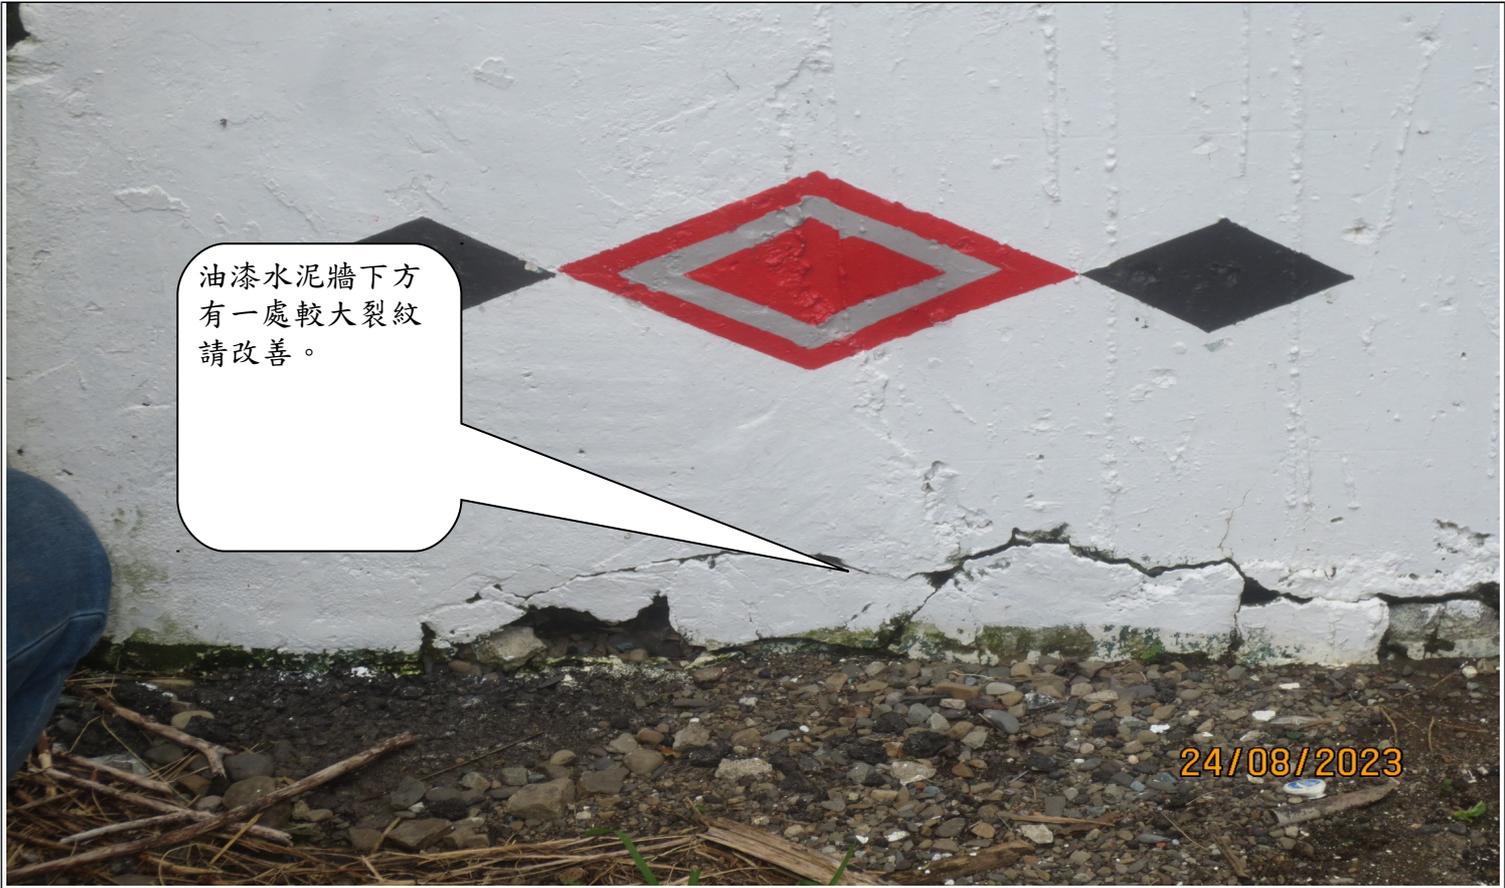
說明	油漆水泥牆下方有一處較大裂紋請改善。
----	--------------------

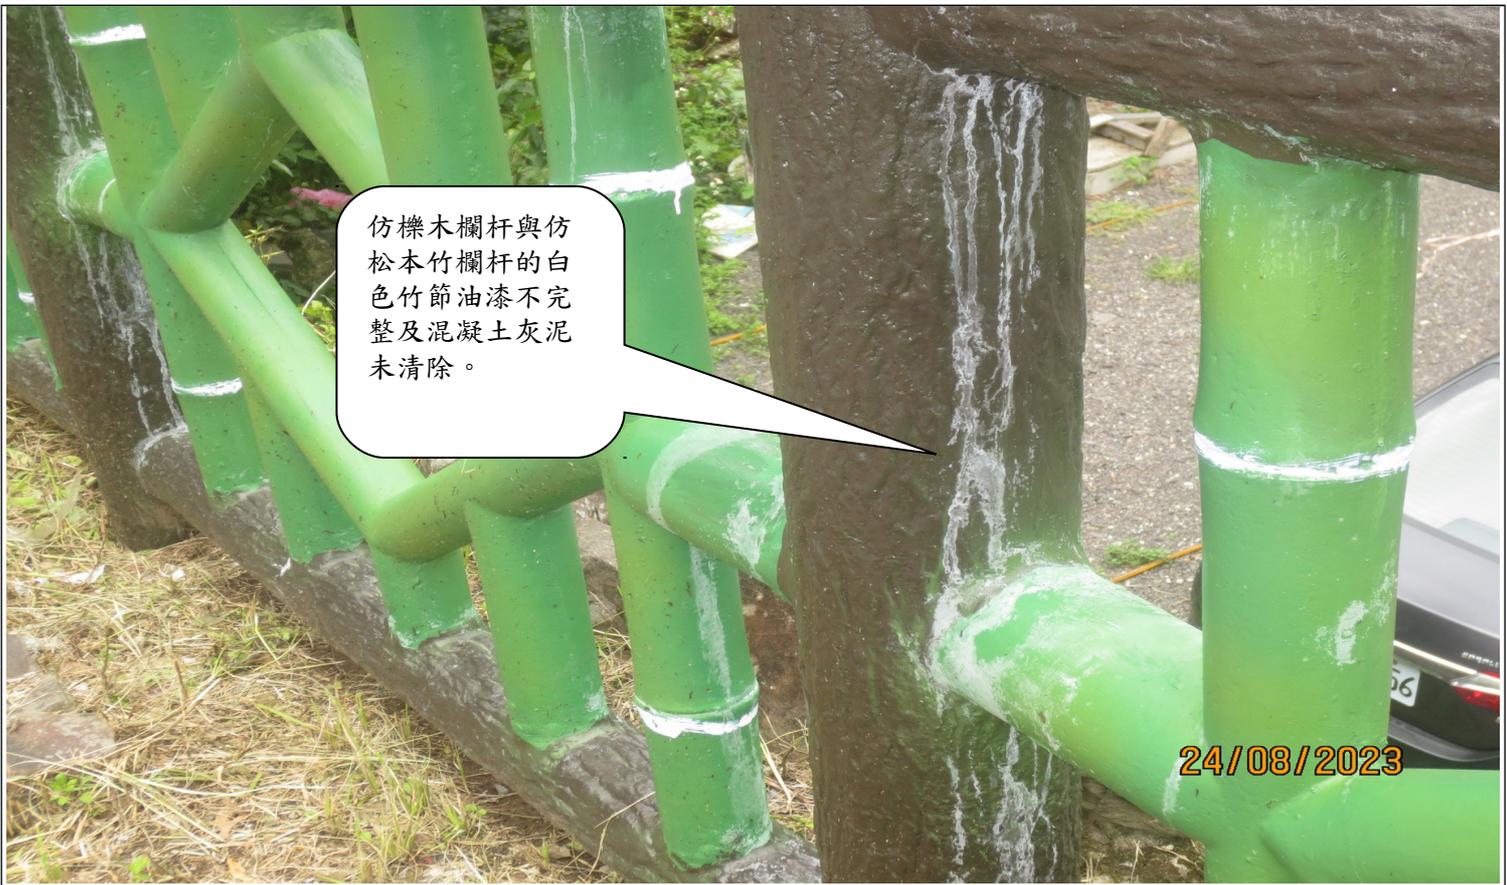
<p>說明</p>	<p>仿櫟木欄杆與仿松本竹欄杆的白色竹節油漆不完整及混凝土灰泥未清除。</p>
-----------	---

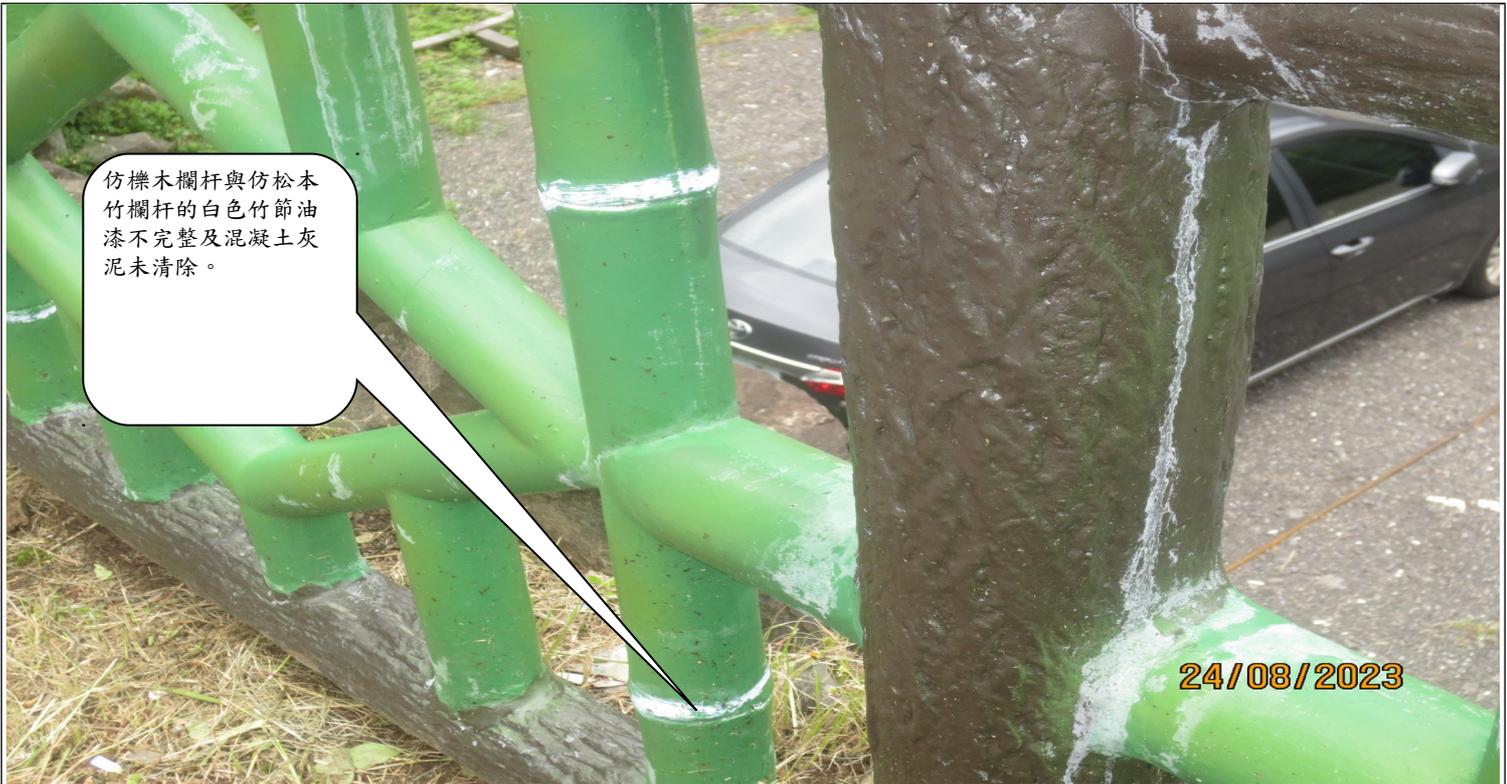
<p>說明</p>	<p>仿櫟木欄杆與仿松本竹欄杆的白色竹節油漆不完整及混凝土灰泥未清除。</p>
-----------	---

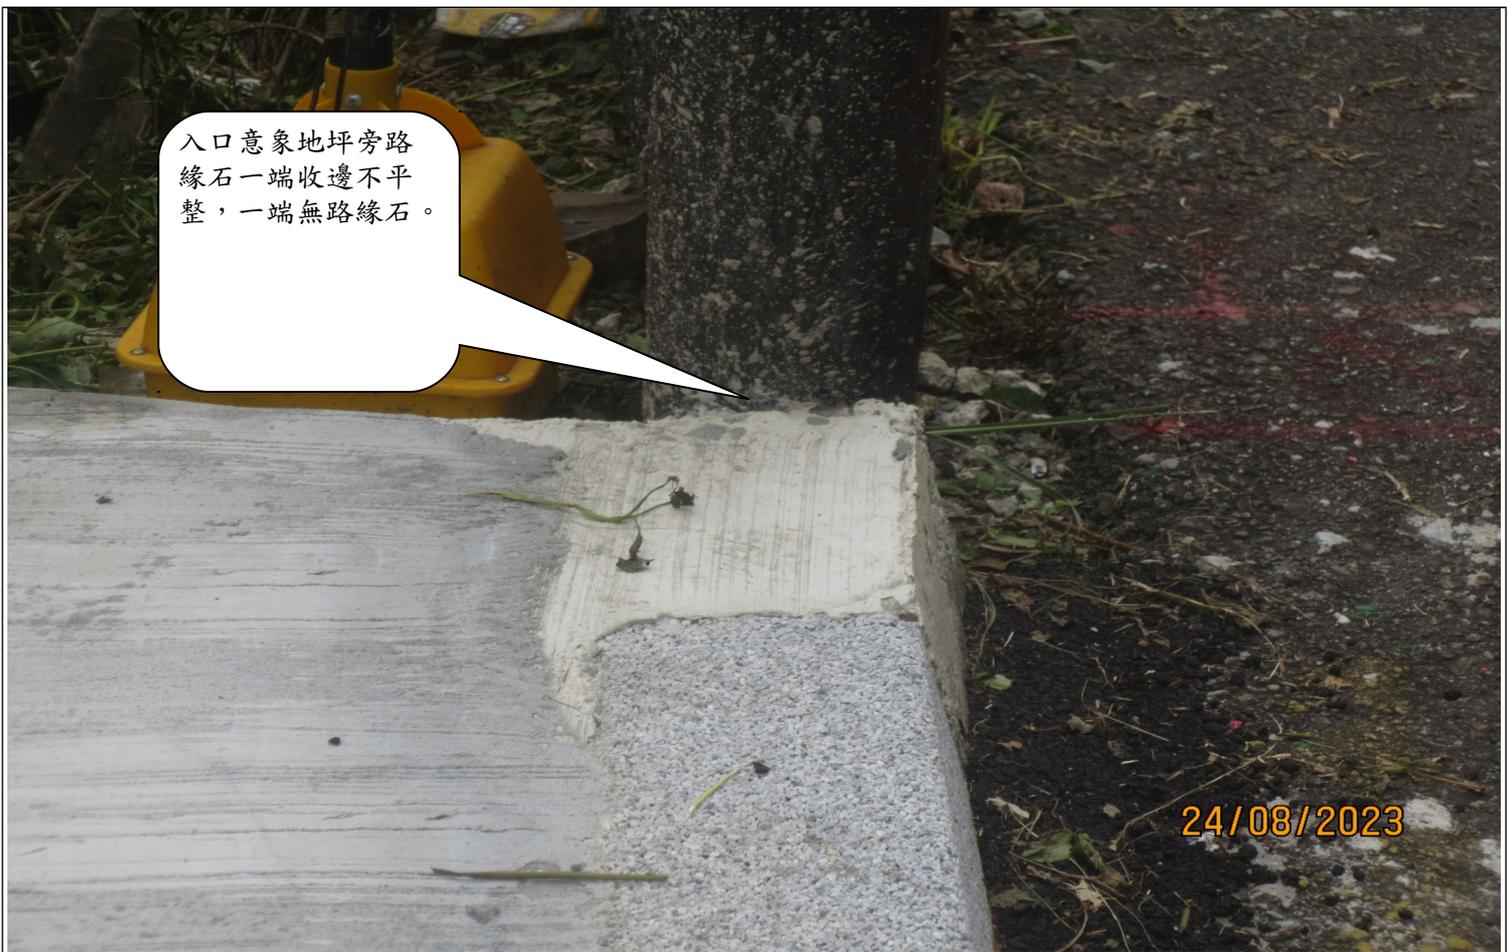
入口意象地坪旁路緣石一端收邊不平整，一端無路緣石。

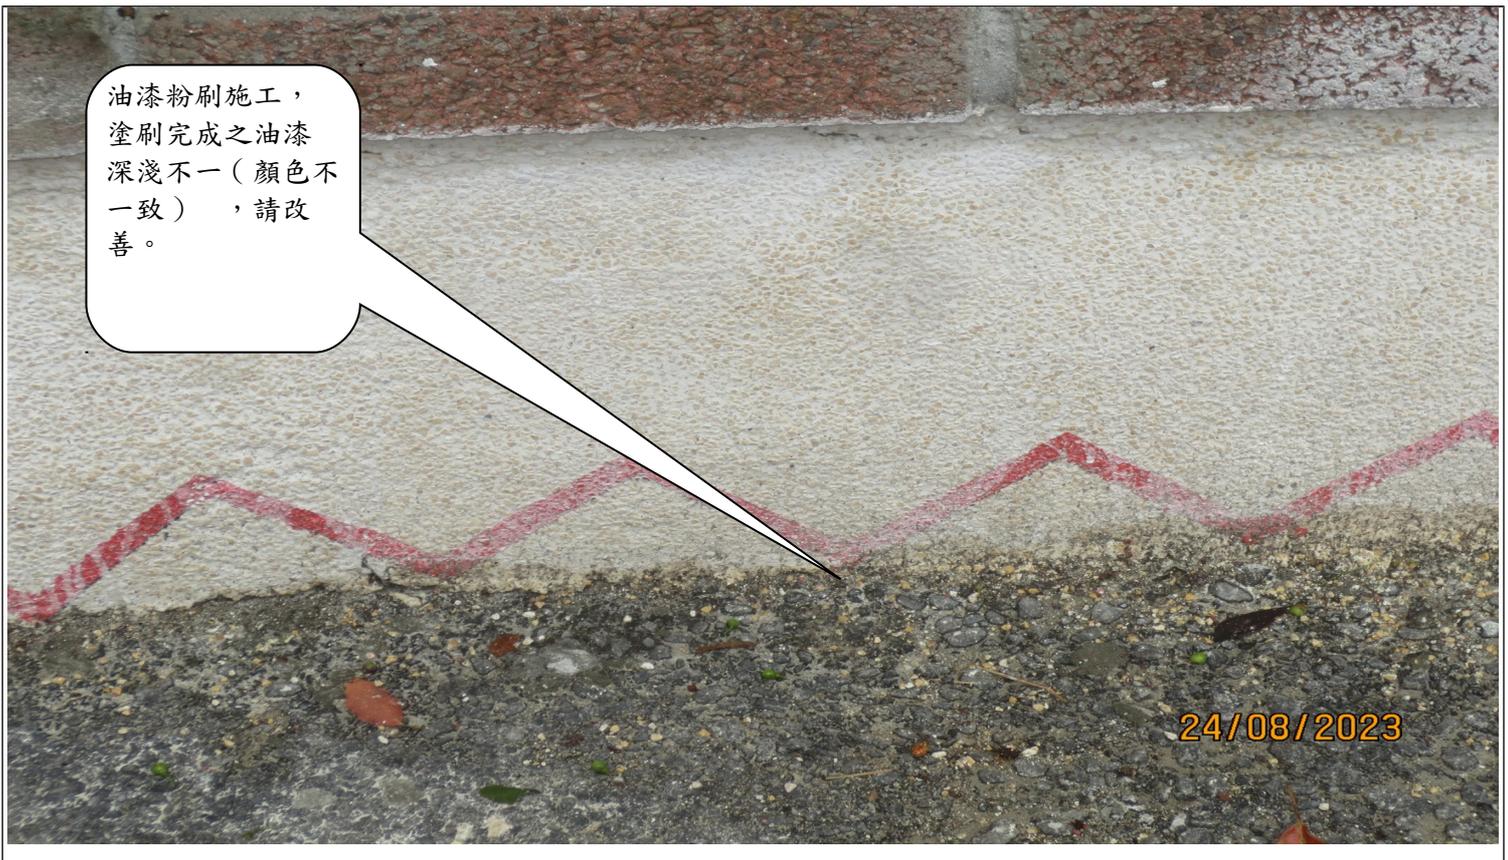
油漆粉刷施工，塗刷完成之油漆深淺不一(顏色不一致)，請改善。

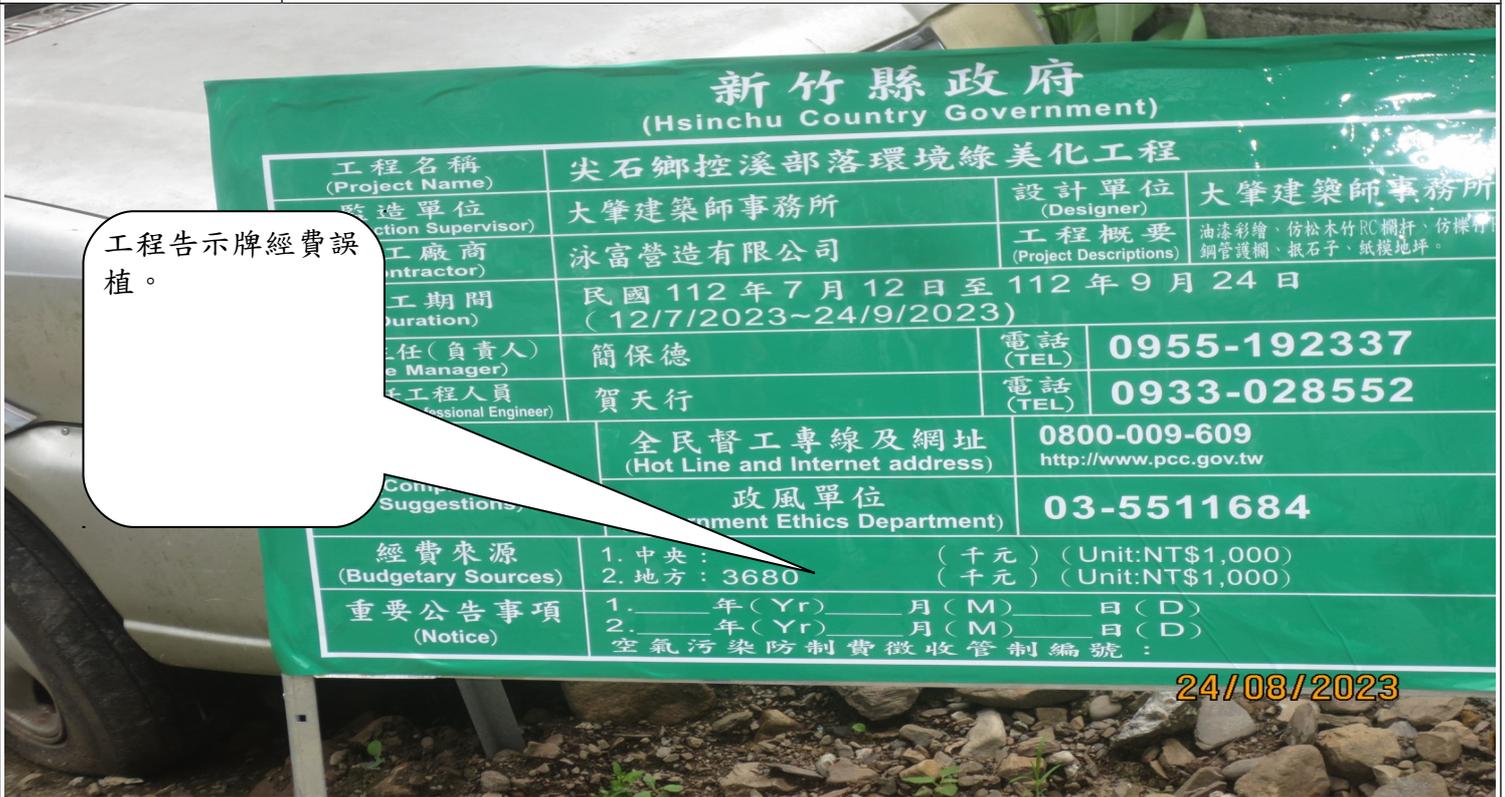
工程告示牌經費誤植。
