## 新竹縣政府工程查核代表照片表

拍攝日期：112.08.24

工程名稱：尖石鄉控溪部落環境綠美化工程

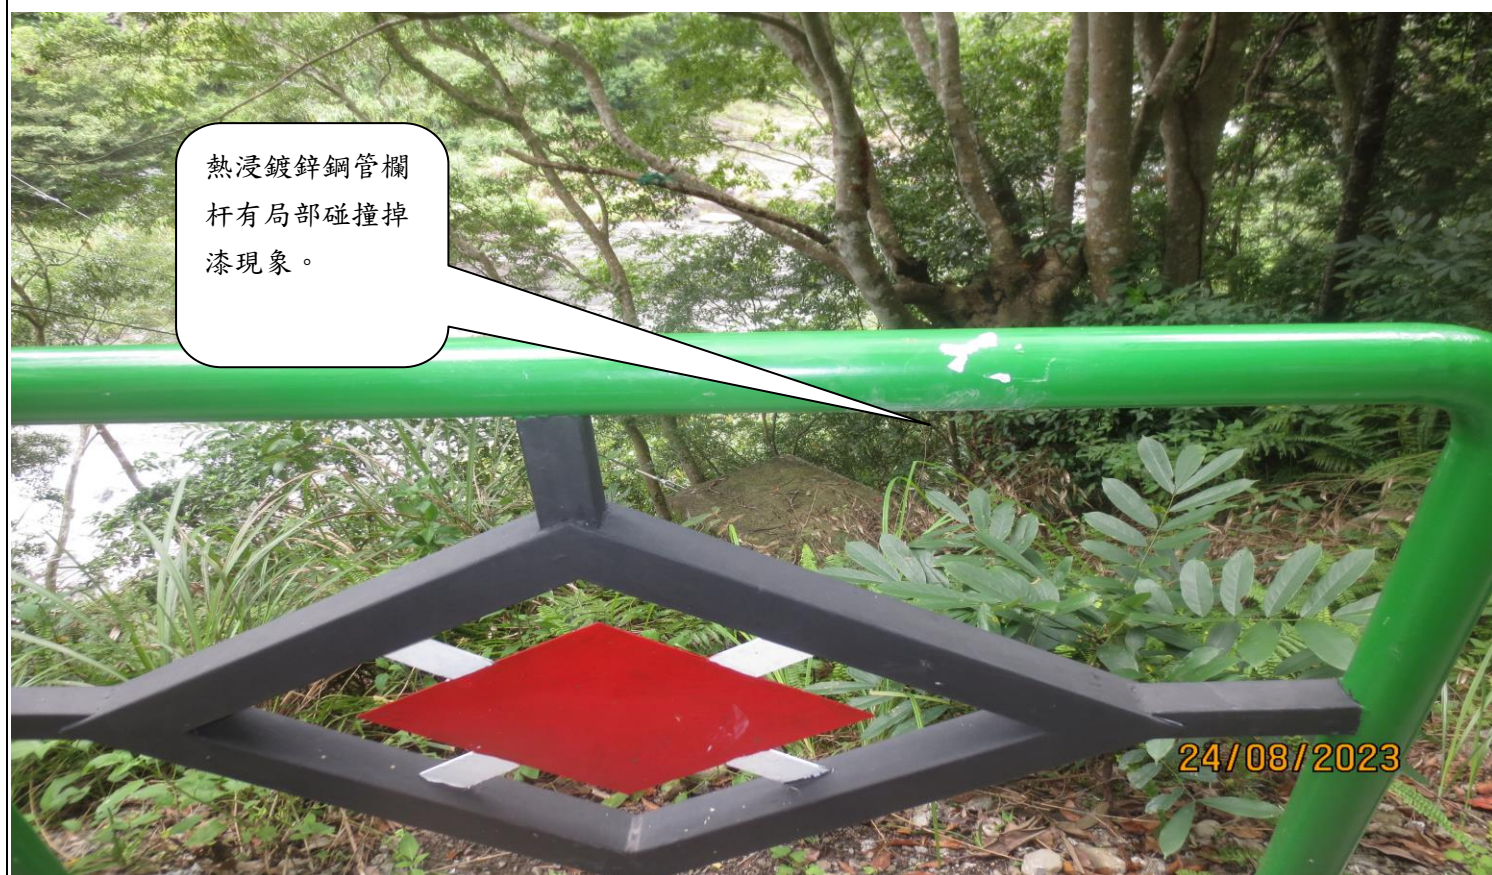
熱浸鍍鋅鋼管欄杆有局部碰撞掉漆現象。

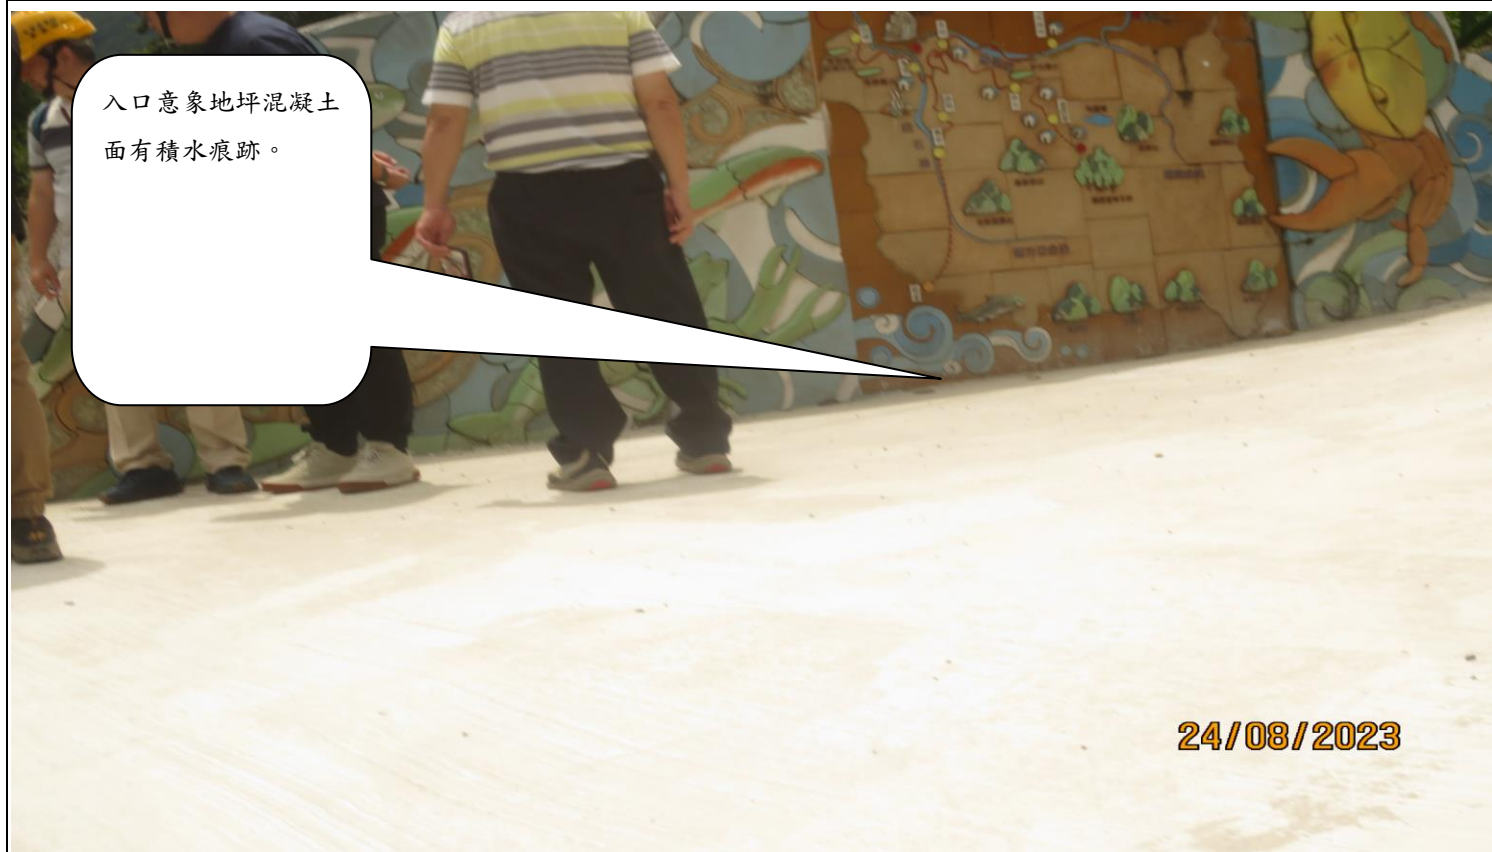
入口意象地坪混凝土面有積水痕跡。

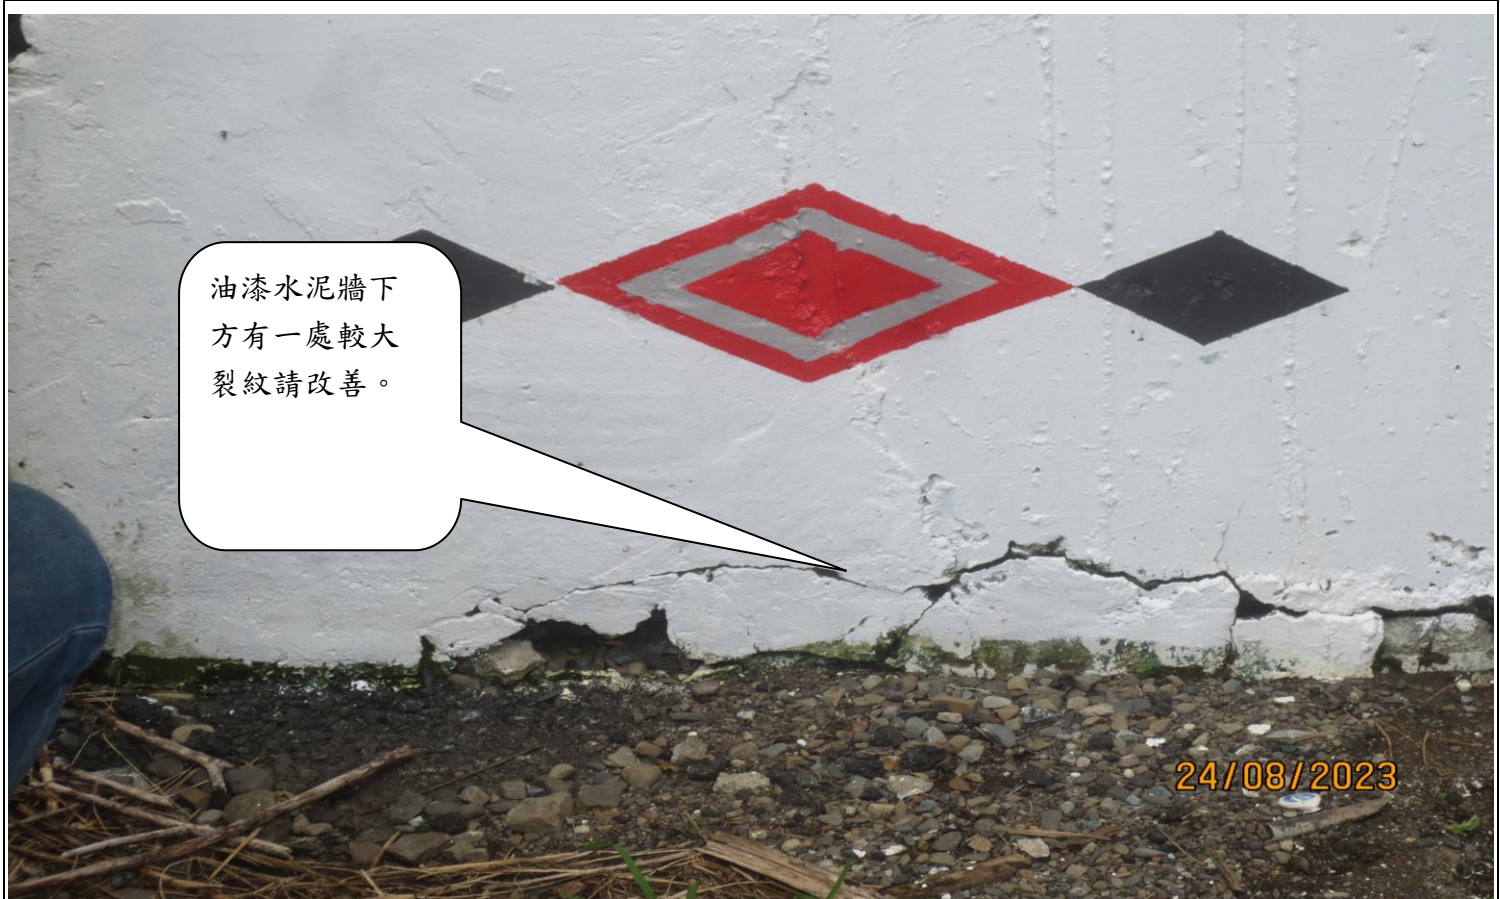
油漆水泥牆下方有一處較大裂紋請改善。

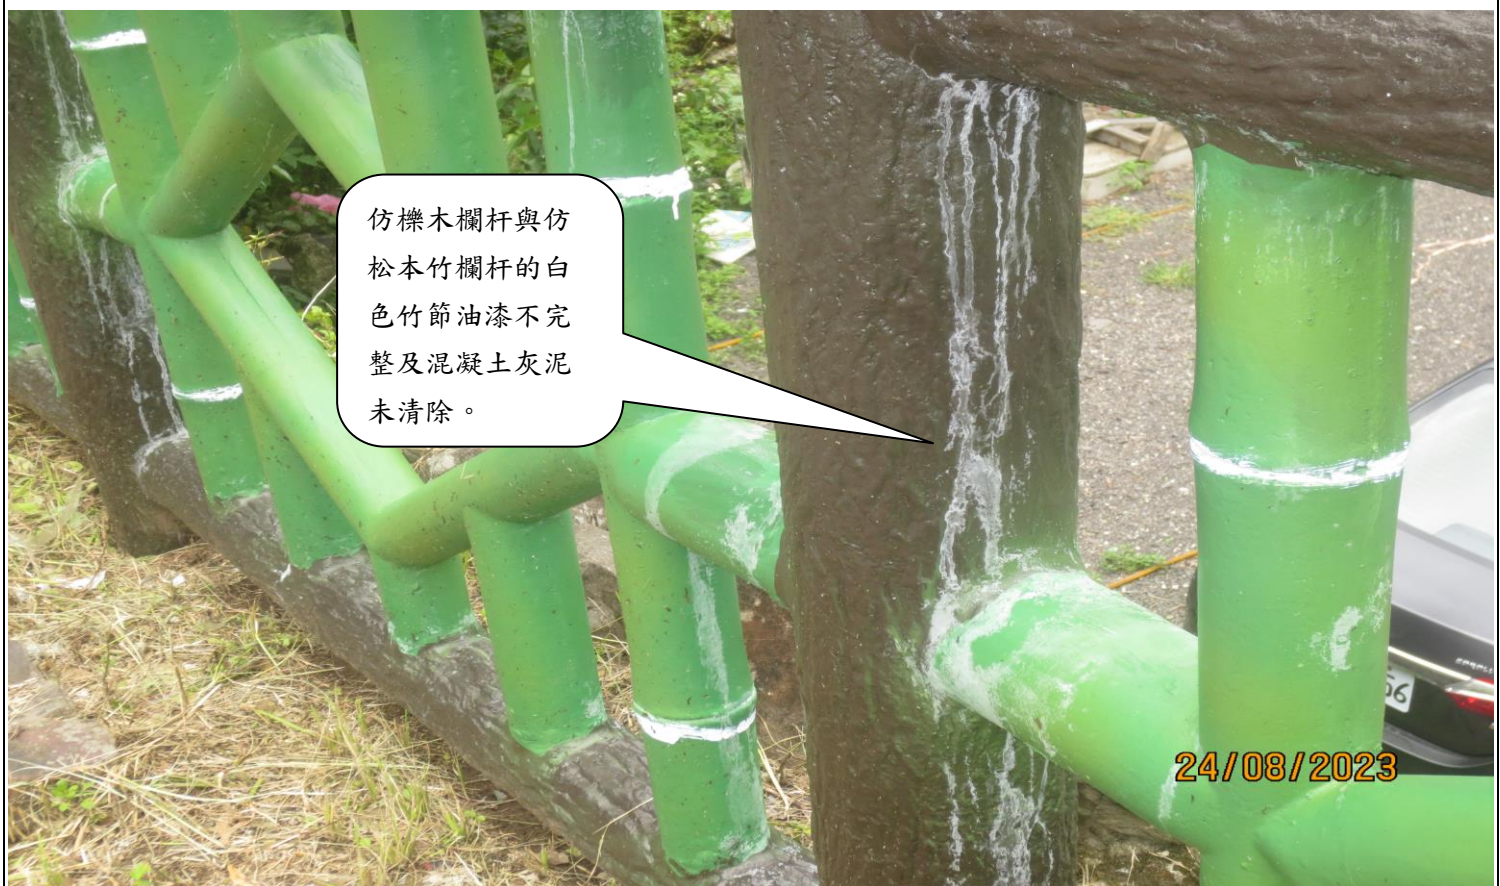
仿櫟木欄杆與仿松本竹欄杆的白色竹節油漆不完整及混凝土灰泥未清除。

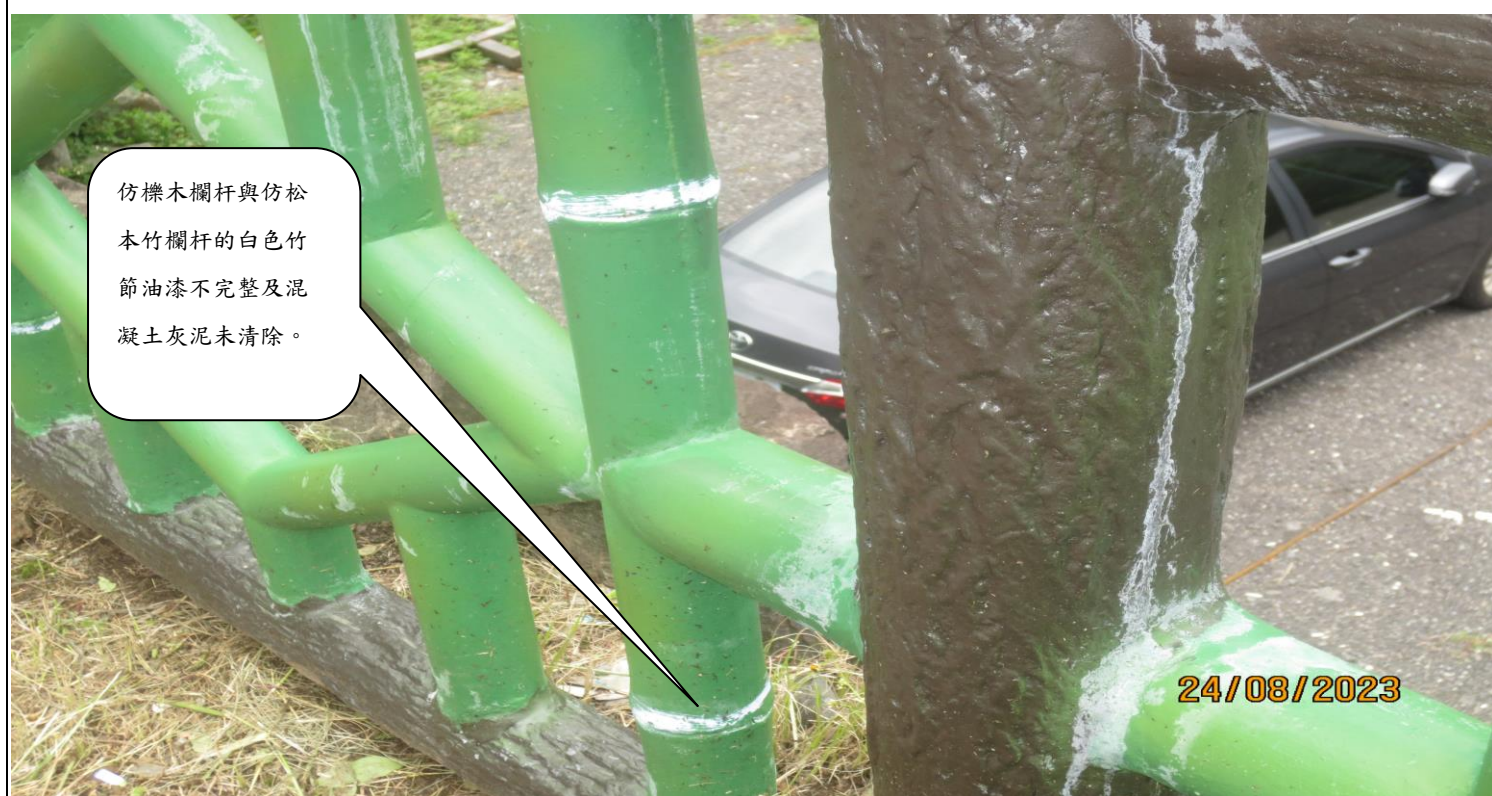
仿櫟木欄杆與仿松本竹欄杆的白色竹節油漆不完整及混凝土灰泥未清除。

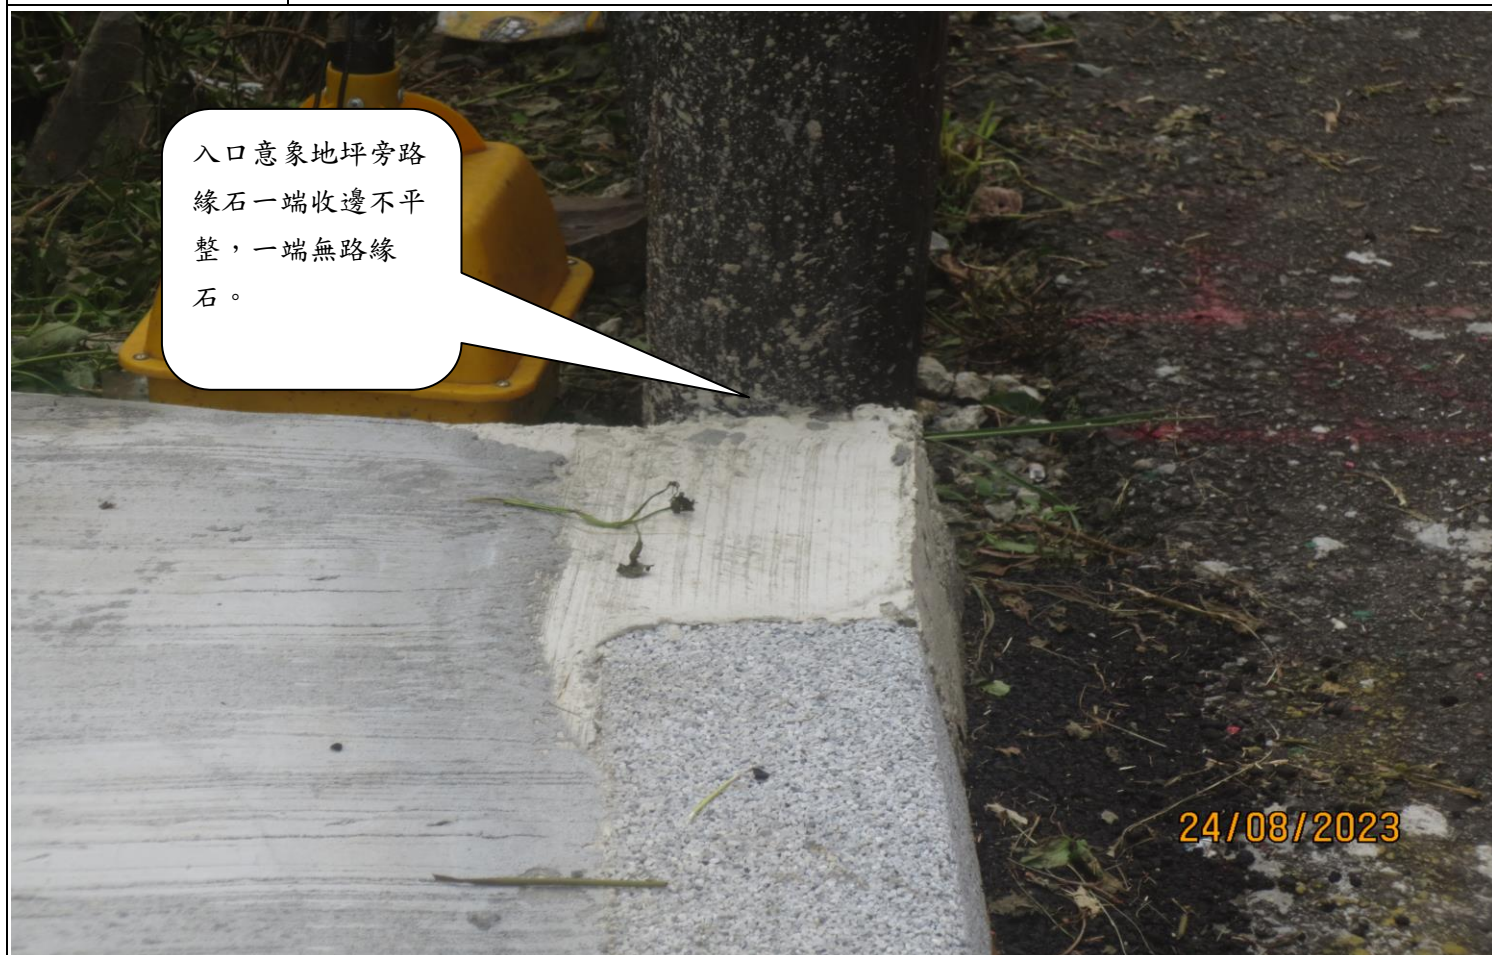
入口意象地坪旁路緣石一端收邊不平整，一端無路緣石。

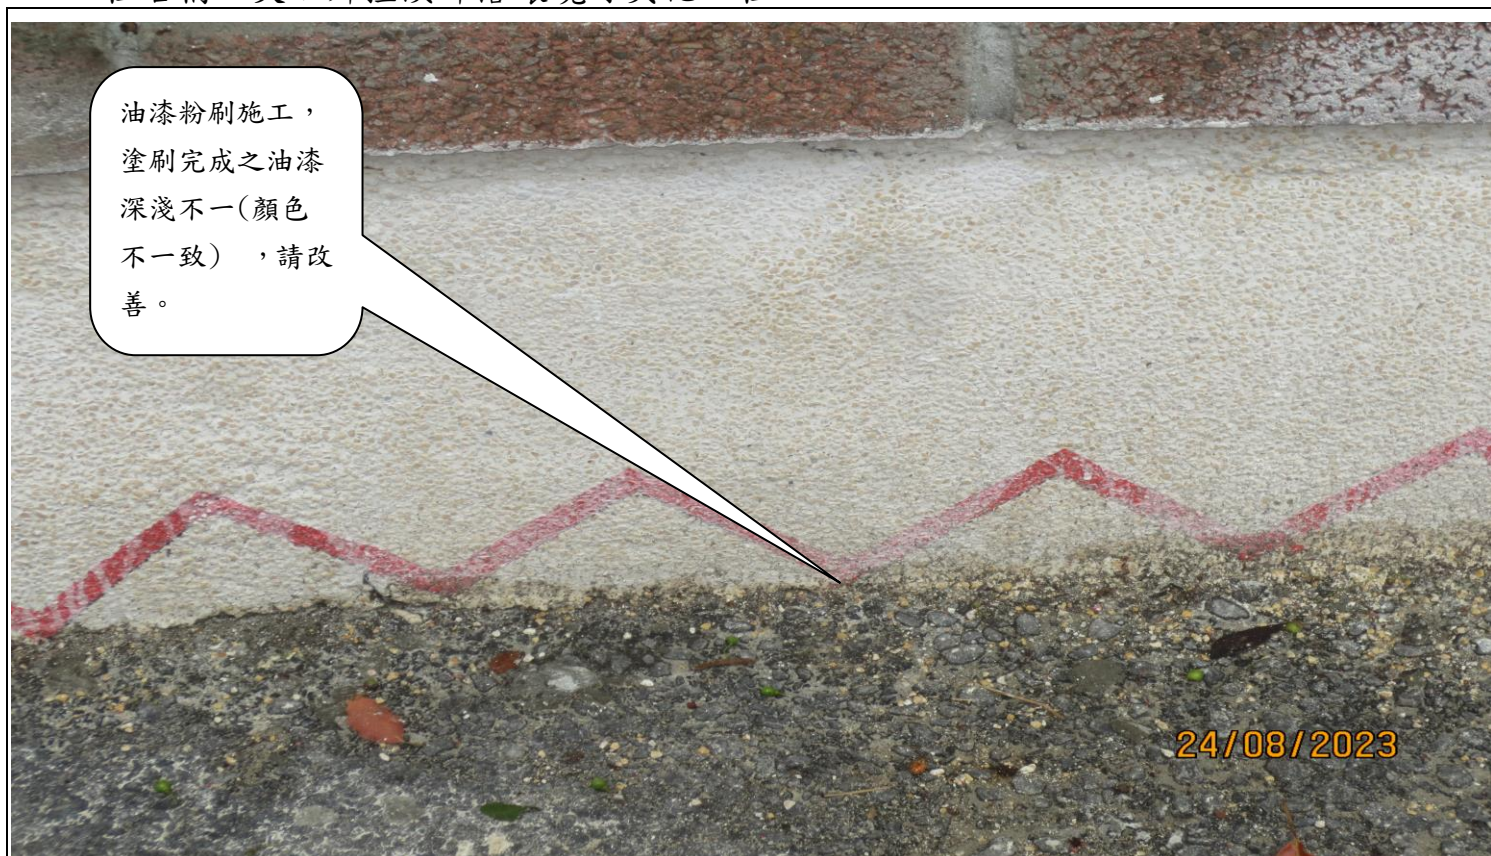
油漆粉刷施工，塗刷完成之油漆深淺不一(顏色不一致)，請改善。

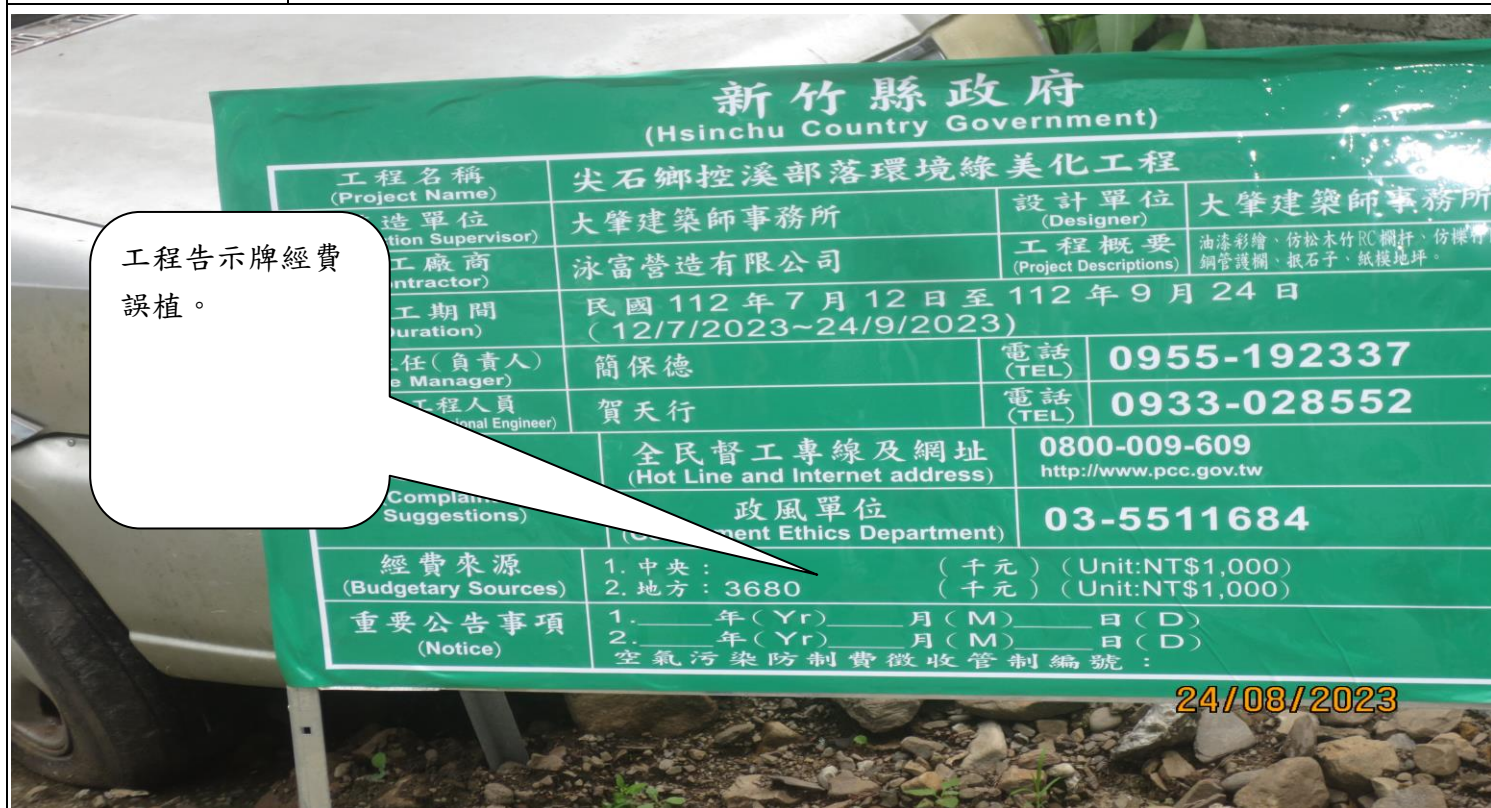
工程告示牌經費誤植。
