## 新竹縣政府工程查核代表照片表

拍攝日期：112.08.28

工程名稱：新竹縣新港國小運動操場及周邊設施整建工程

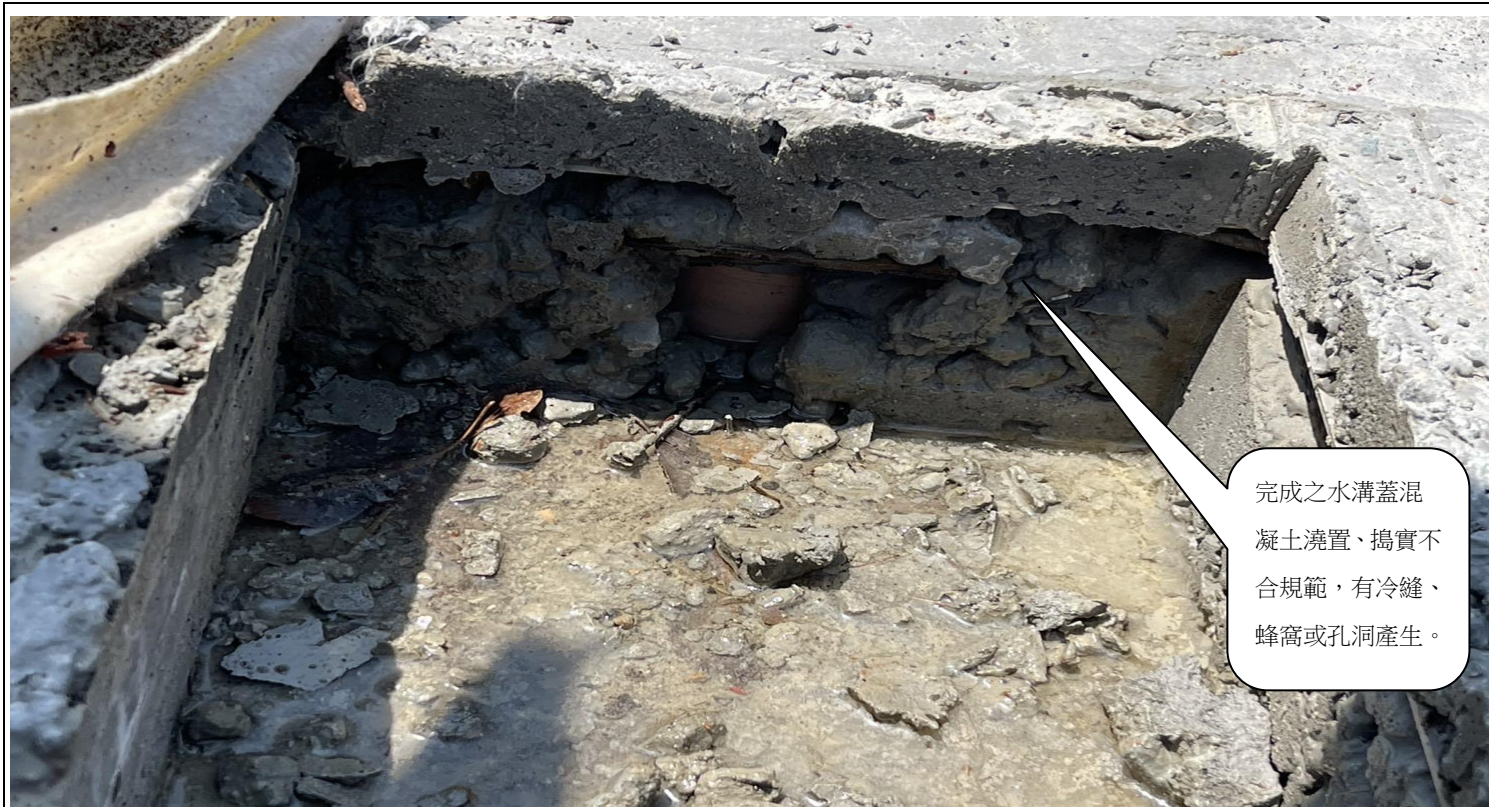
完成之水溝蓋混凝土澆置、搗實不合規範，有冷縫、蜂窩或孔洞產生。

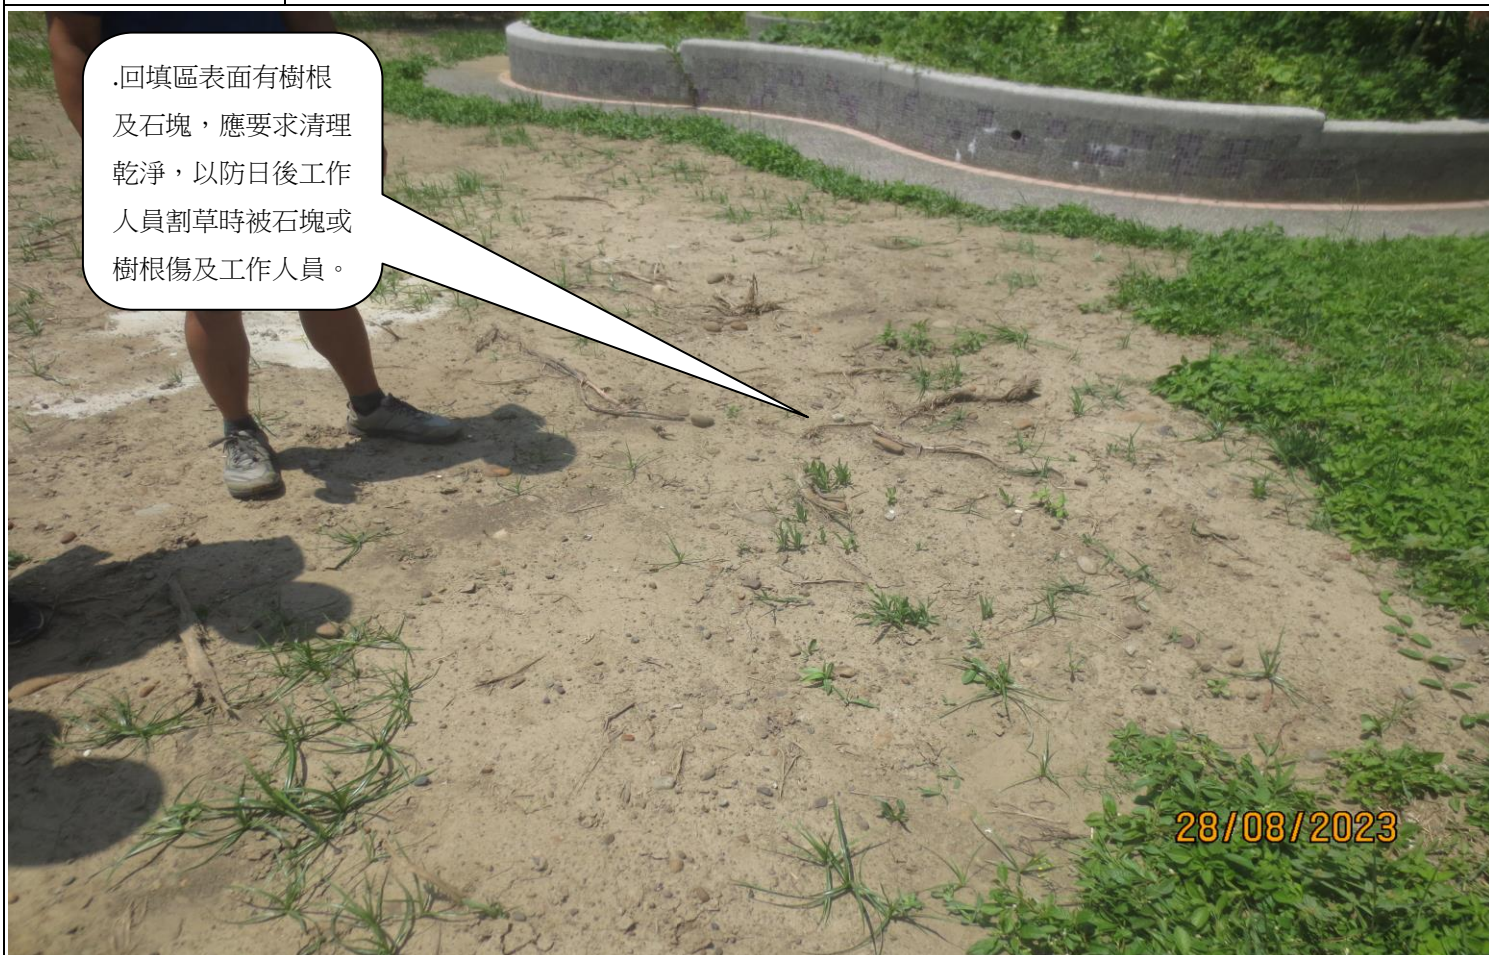
. 回填區表面有樹根及石塊，應要求清理乾淨，以防日後工作人員割草時被石塊或樹根傷及工作人員。

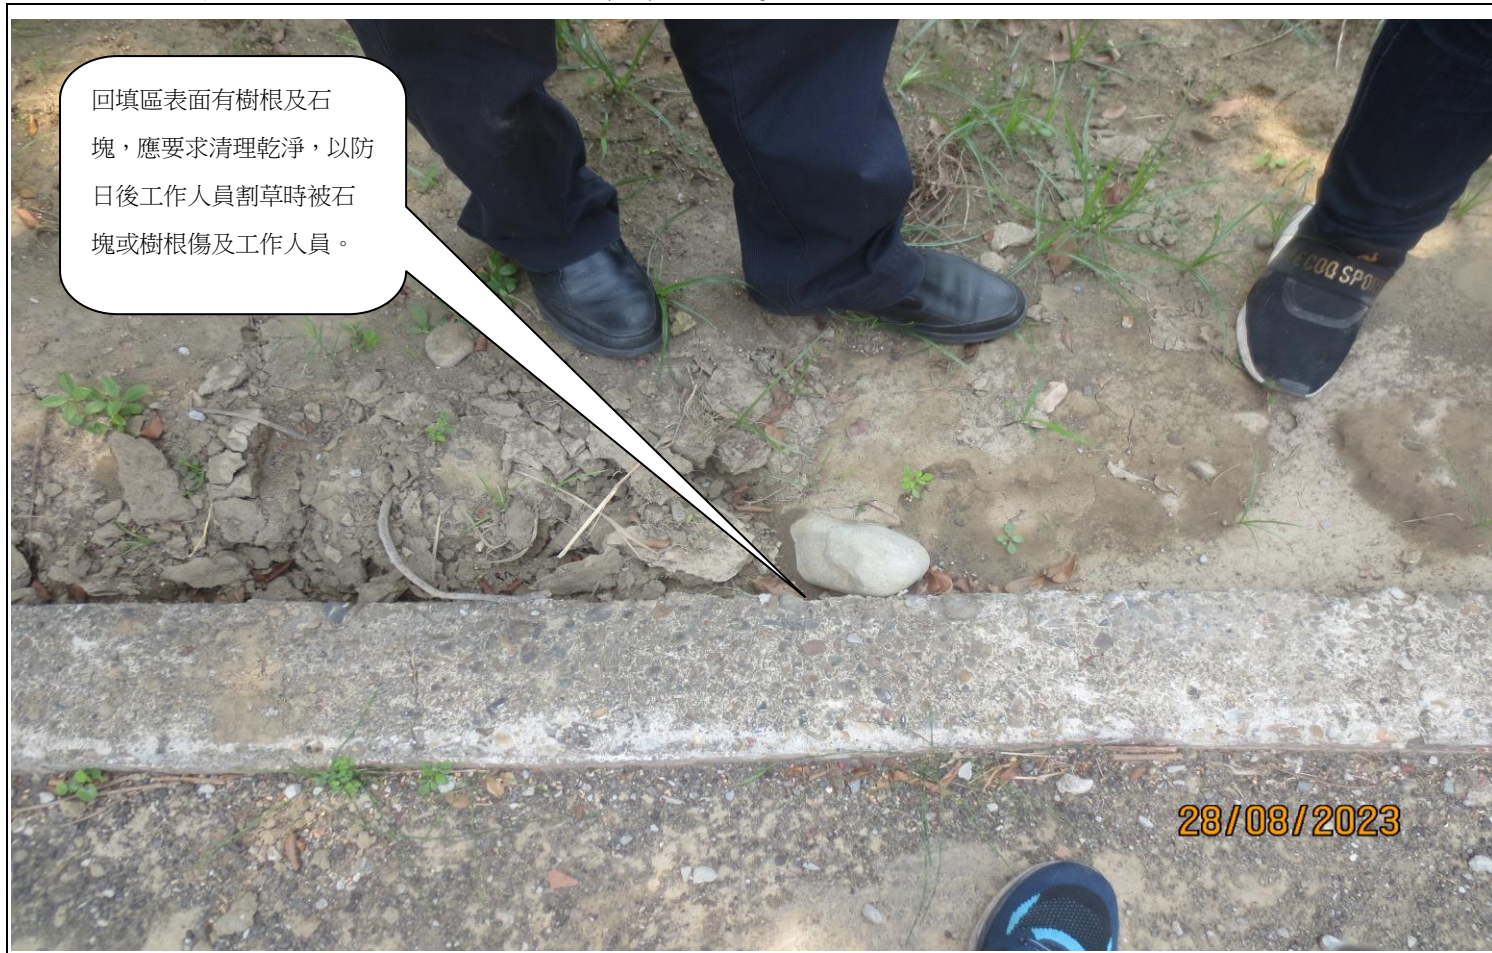
回填區表面有樹根及石塊，應要求清理乾淨，以防日後工作人員割草時被石塊或樹根傷及工作人員。

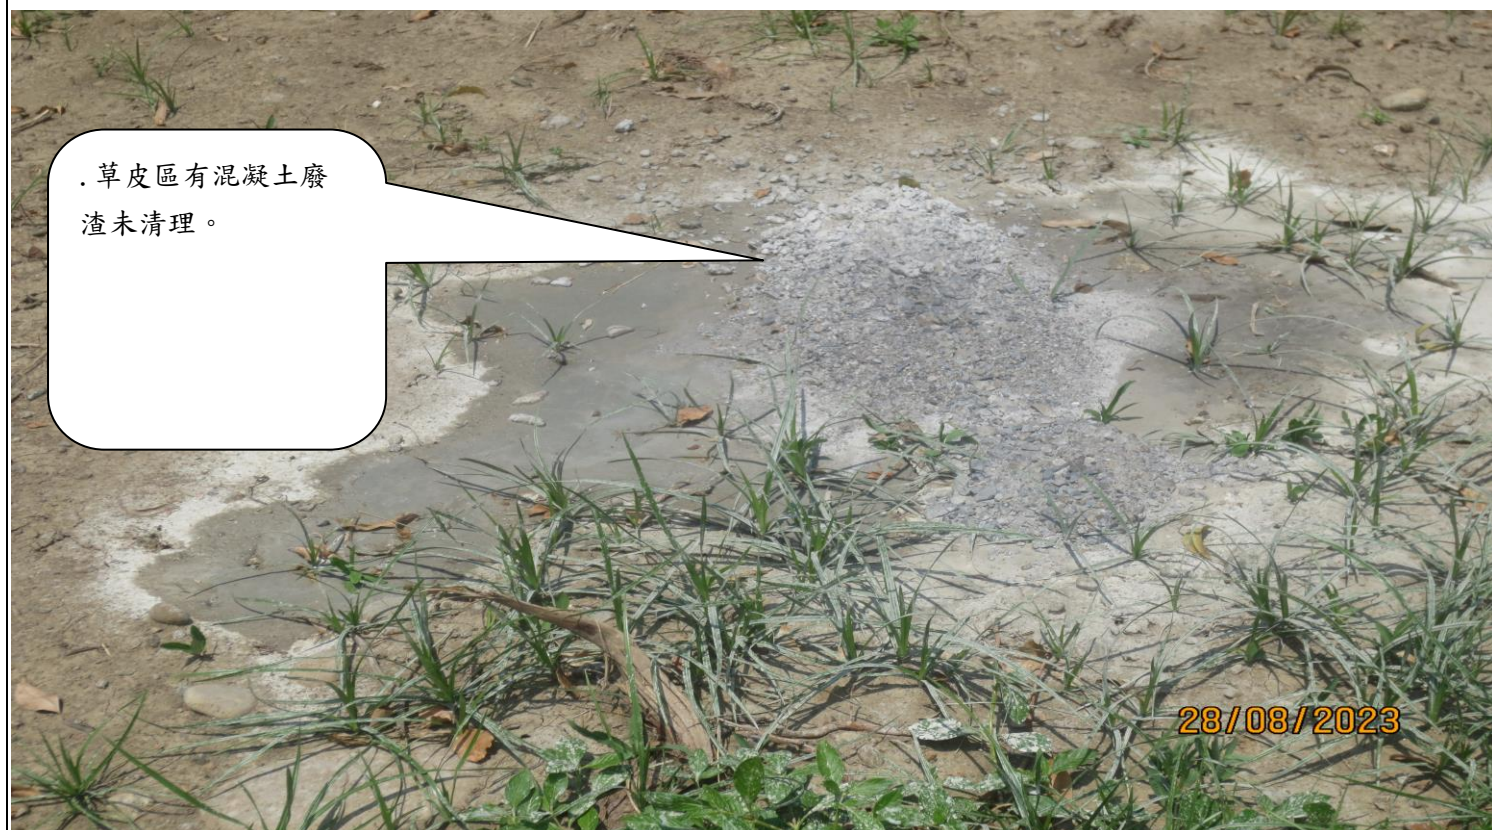
. 草皮區有混凝土廢渣未清理。

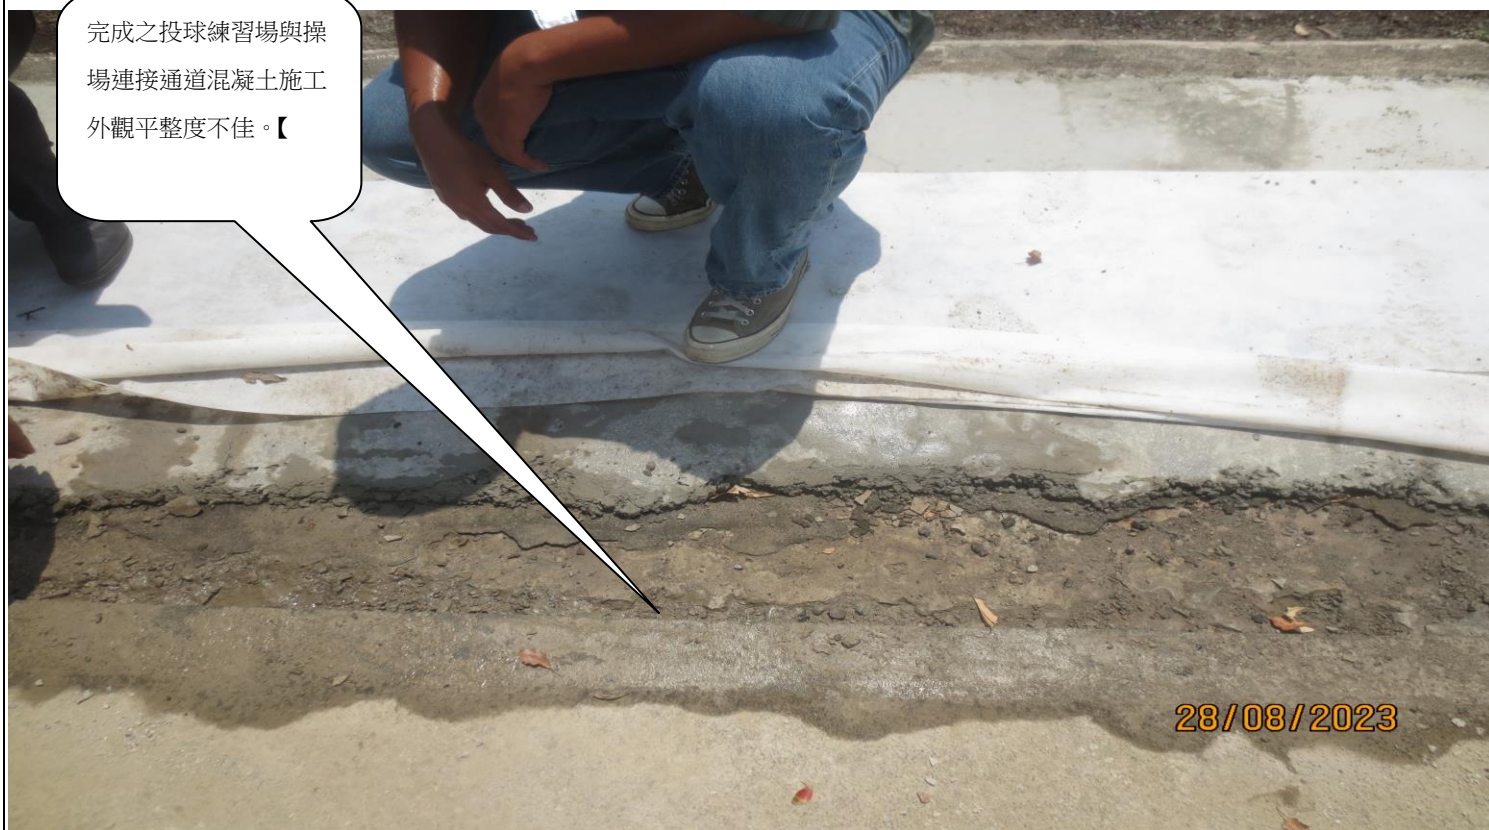
完成之投球練習場與操場連接通道混凝土施工外觀平整度不佳。

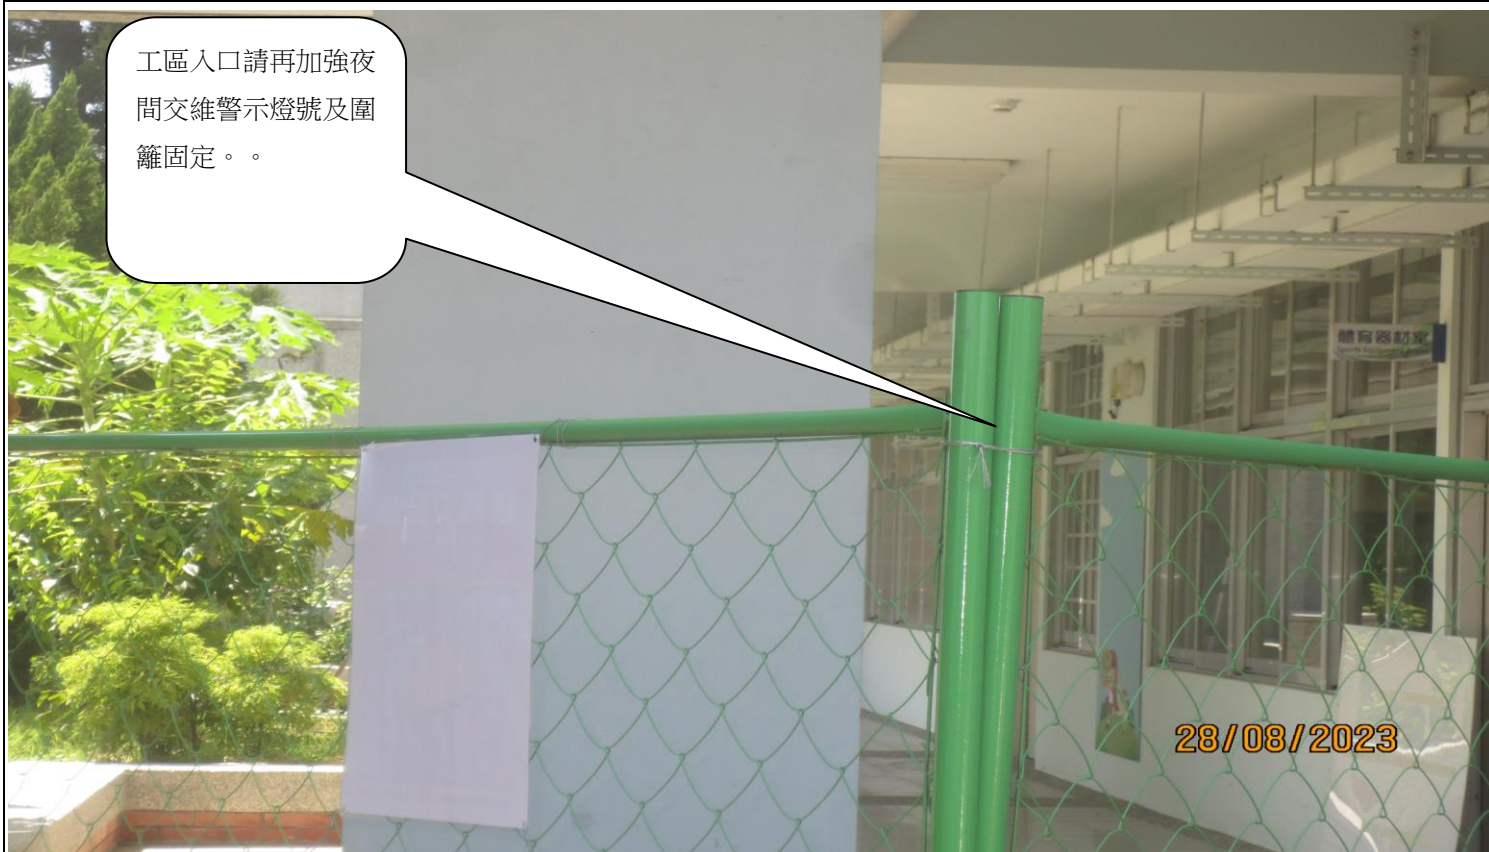
工區入口請再加強夜間交維警示燈號及圍籬固定。
