新竹縣政府工程查核代表照片表

工程名稱：新竹縣新港國小運動操場及周邊設施整建工程

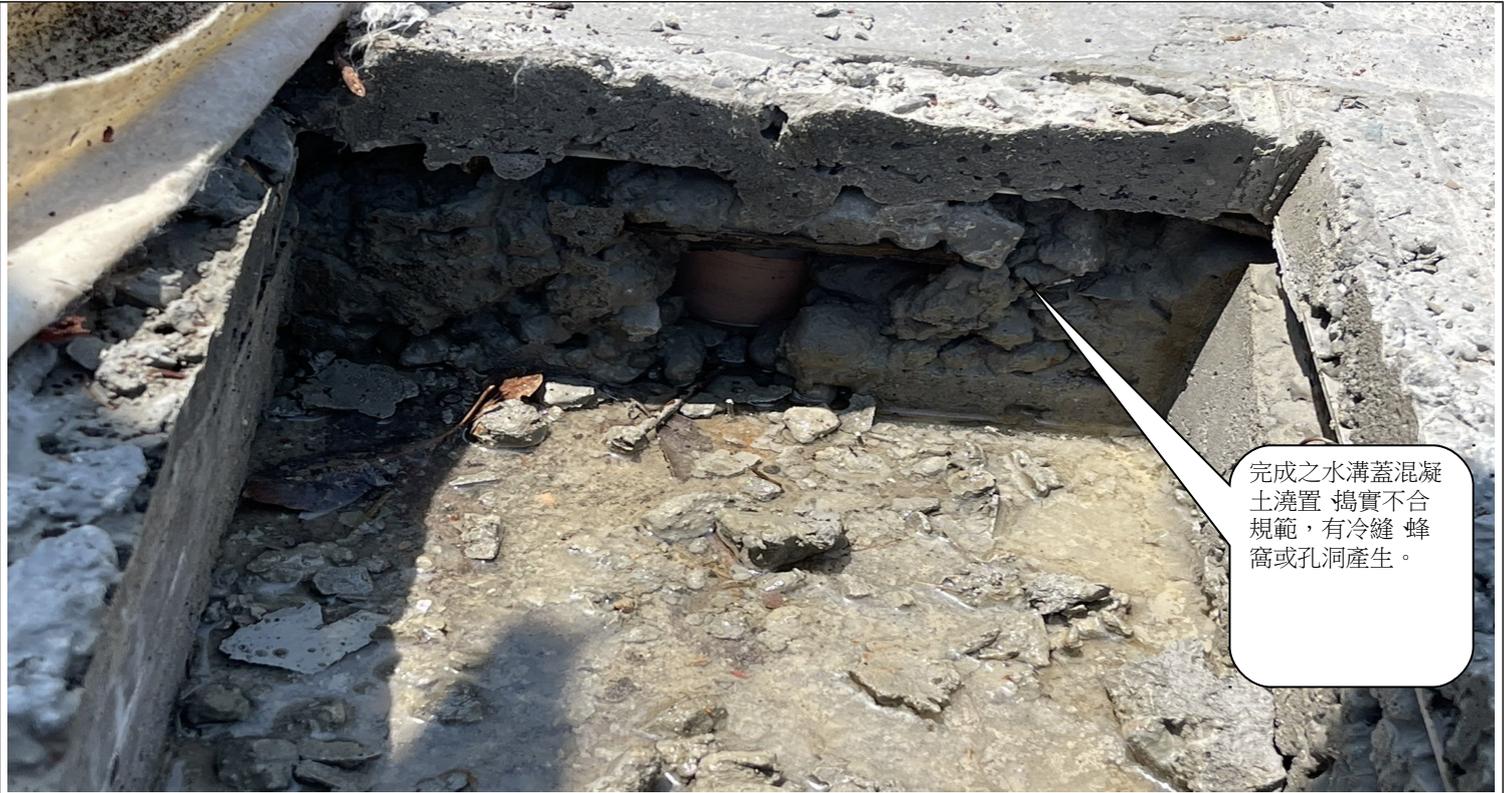
完成之水溝蓋混凝土澆置、搗實不合規範，有冷縫、蜂窩或孔洞產生。

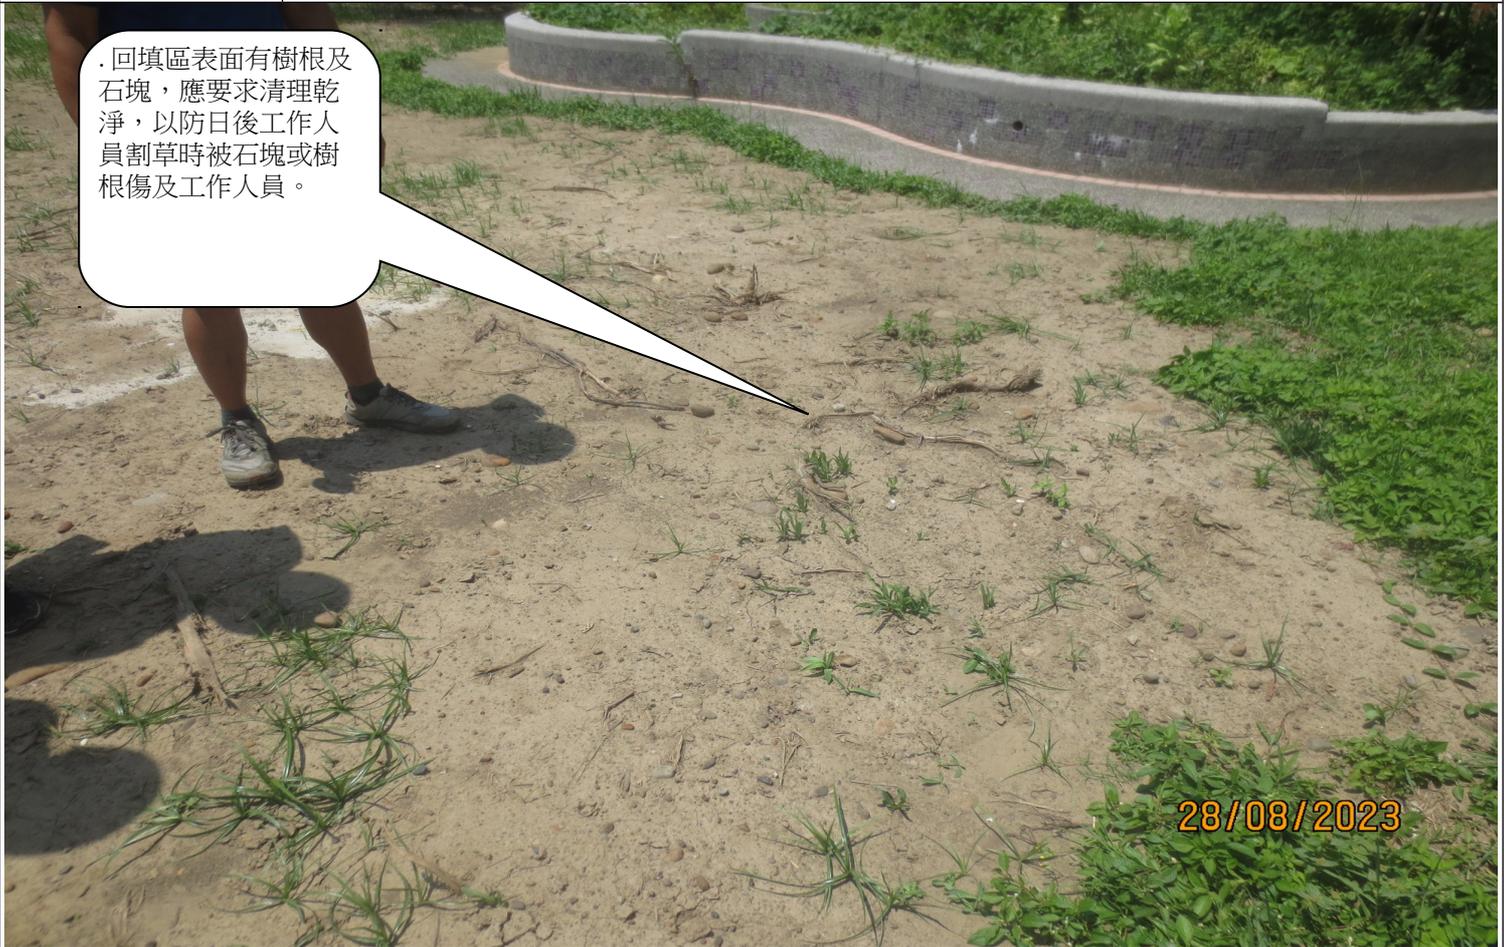
說明	. 回填區表面有樹根及石塊，應要求清理乾淨，以防日後工作人員割草時被石塊或樹根傷及工作人員。
----	--

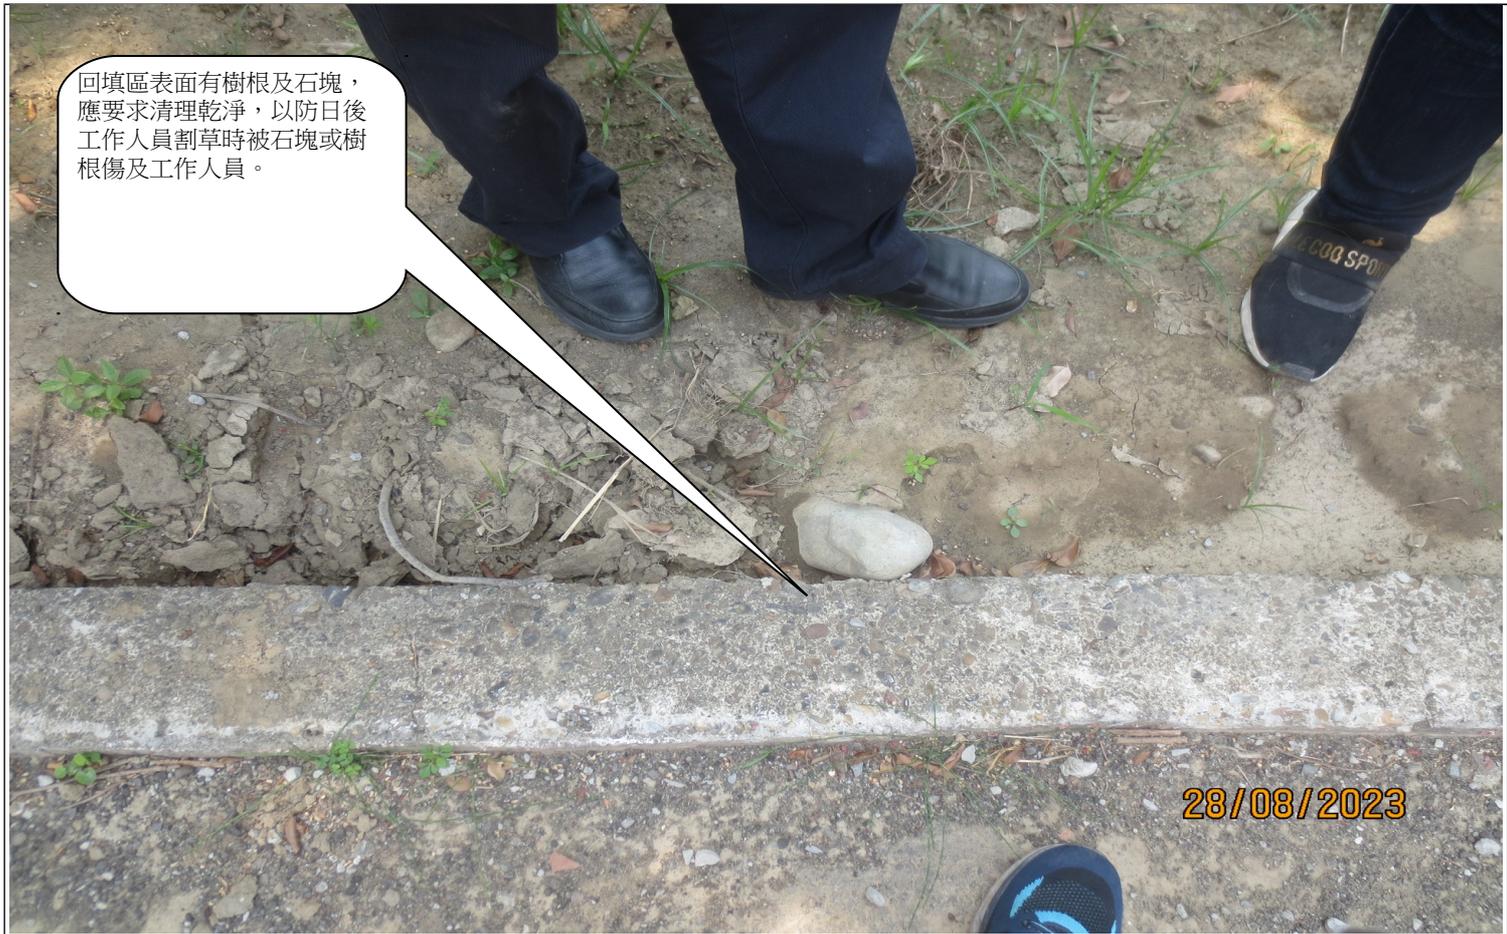
說明	回填區表面有樹根及石塊，應要求清理乾淨，以防日後工作人員割草時被石塊或樹根傷及工作人員。
----	--

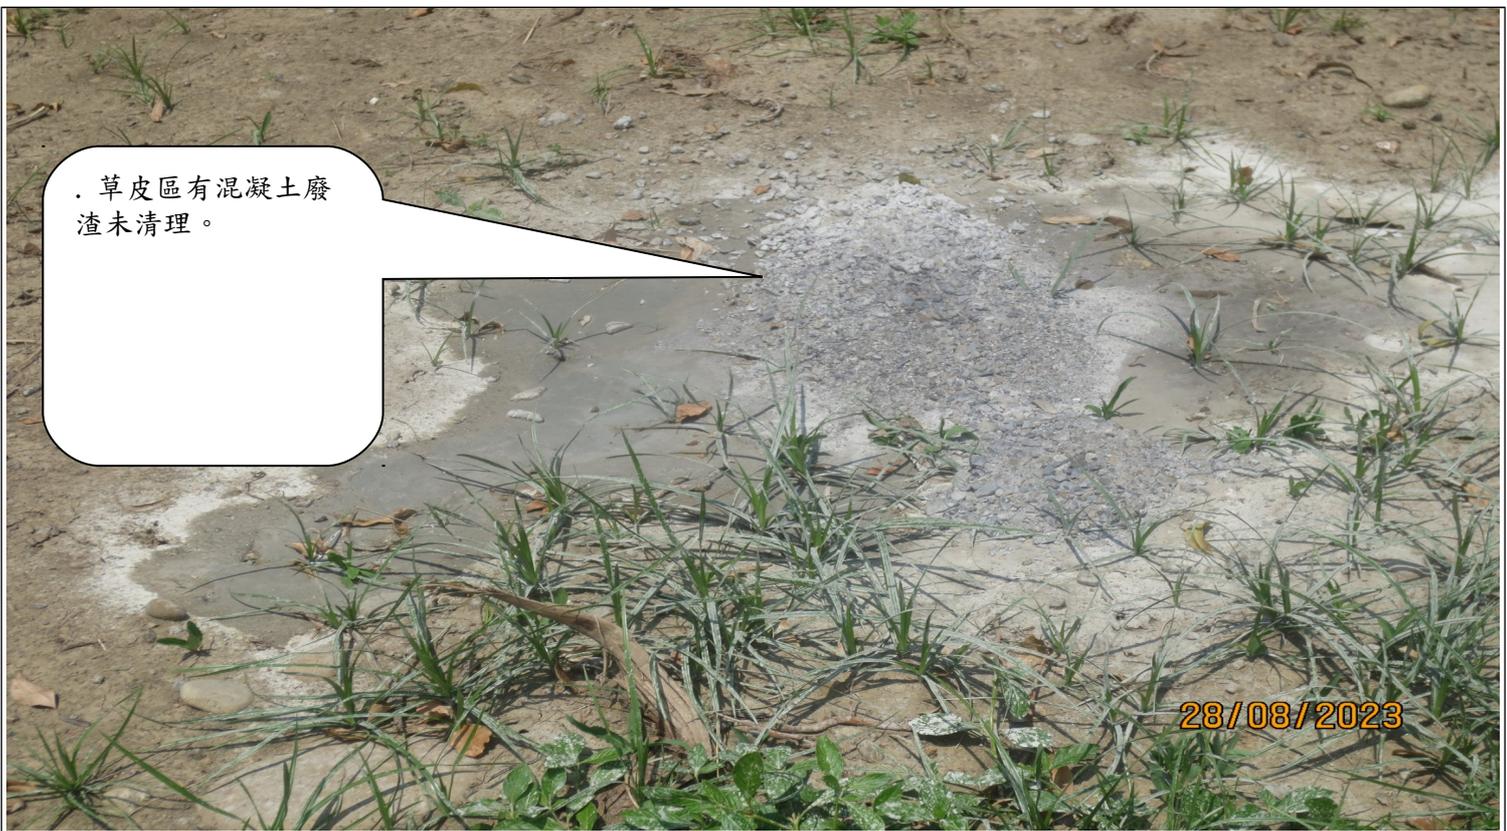
<p>說明</p>	<p>.草皮區有混凝土廢渣未清理。</p>
-----------	-----------------------

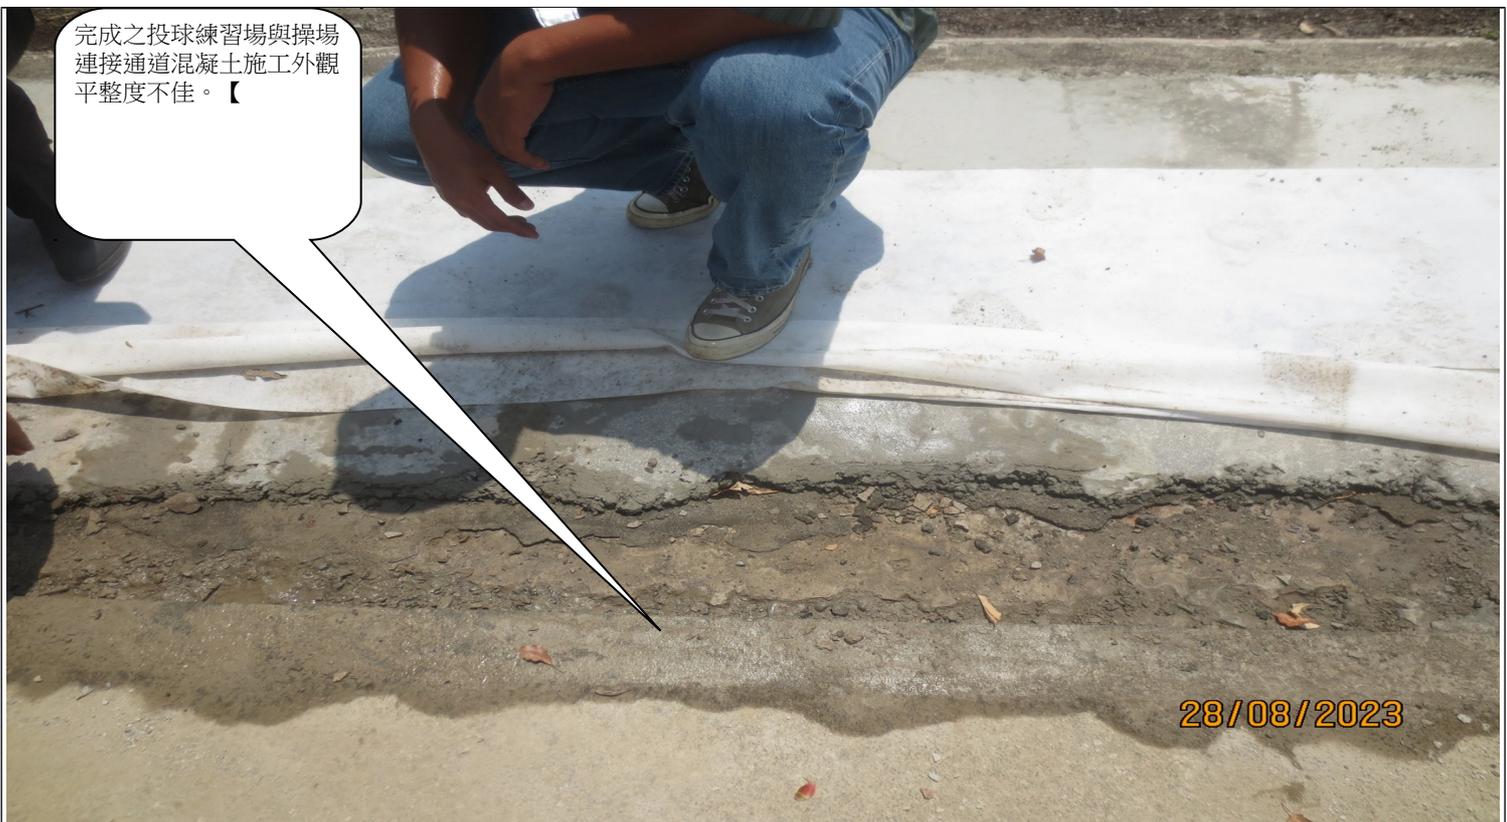
<p>說明</p>	<p>完成之投球練習場與操場連接通道混凝土施工外觀平整度不佳。</p>
-----------	-------------------------------------

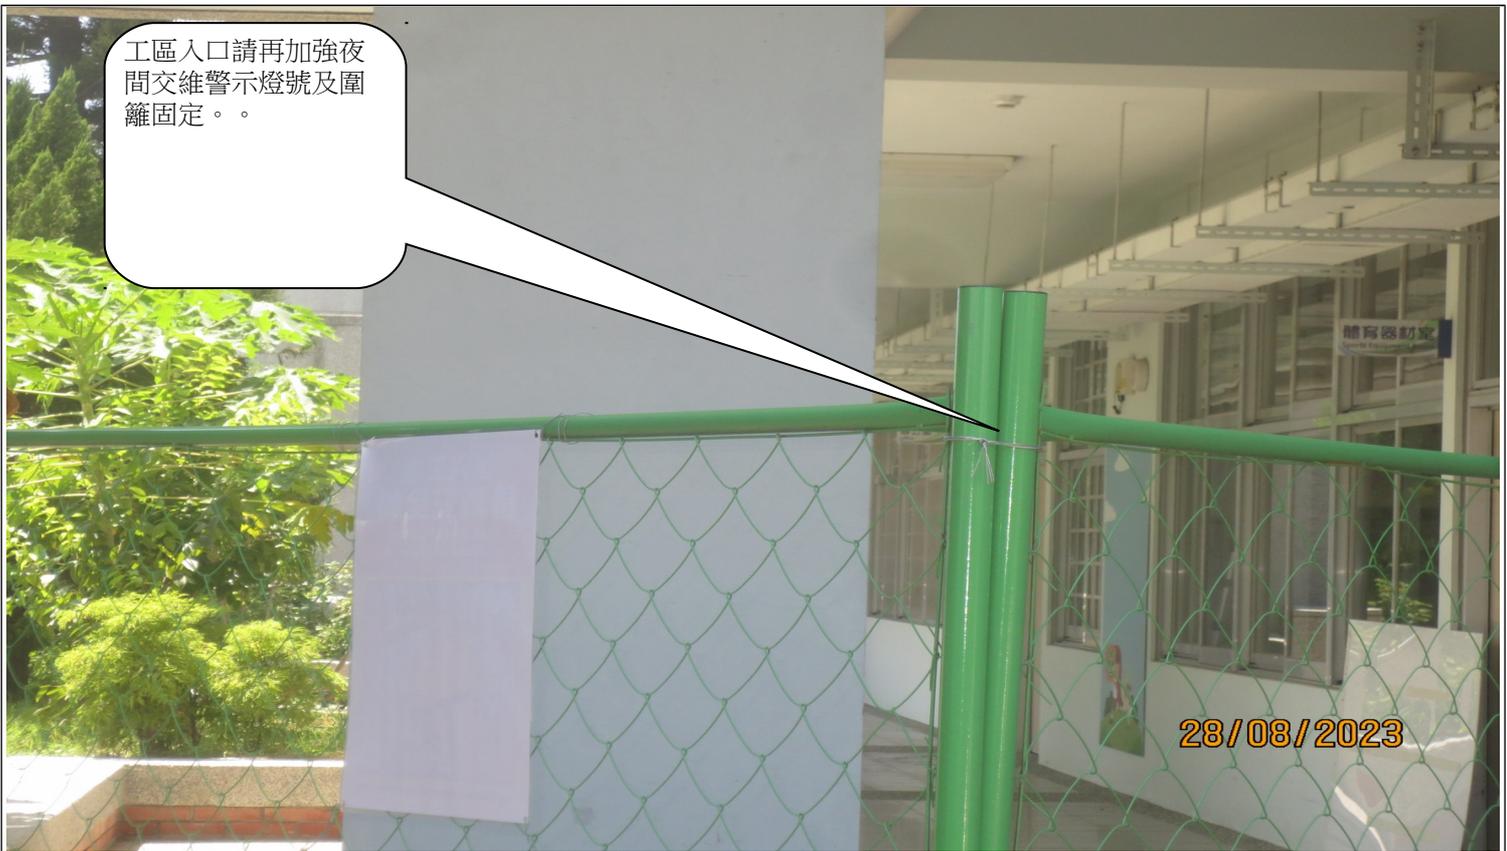
工區入口請再加強夜間交維警示燈號及圍籬固定。
