新竹縣政府工程查核代表照片表

工程名稱：新豐鄉鳳坑、崎頂、福興村等村道路柏油改善工程

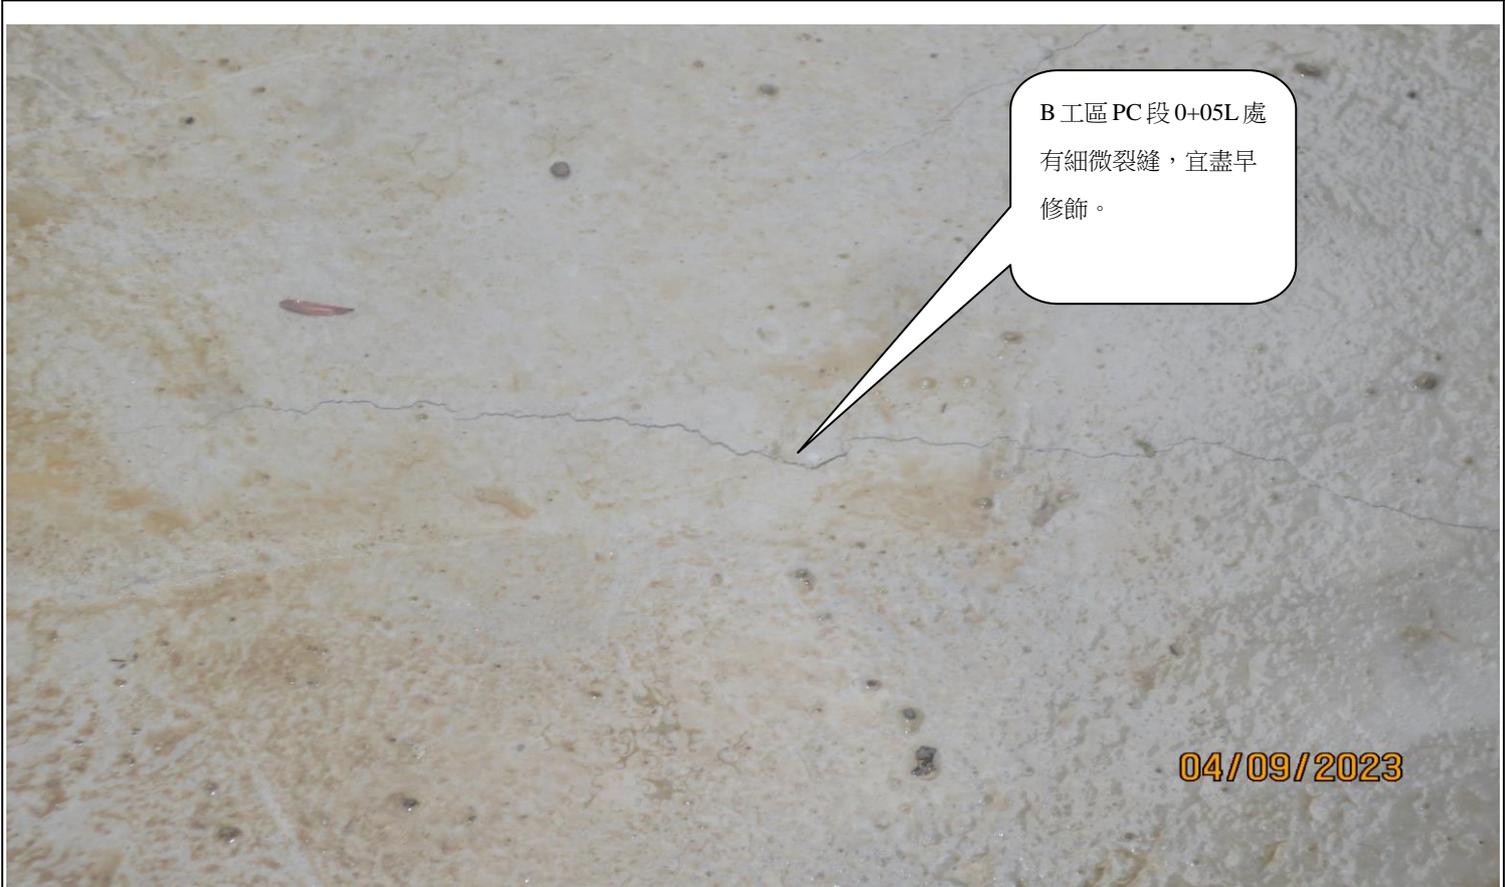
B工區 PC 段 0+05L 處有細微裂縫，宜盡早修飾。

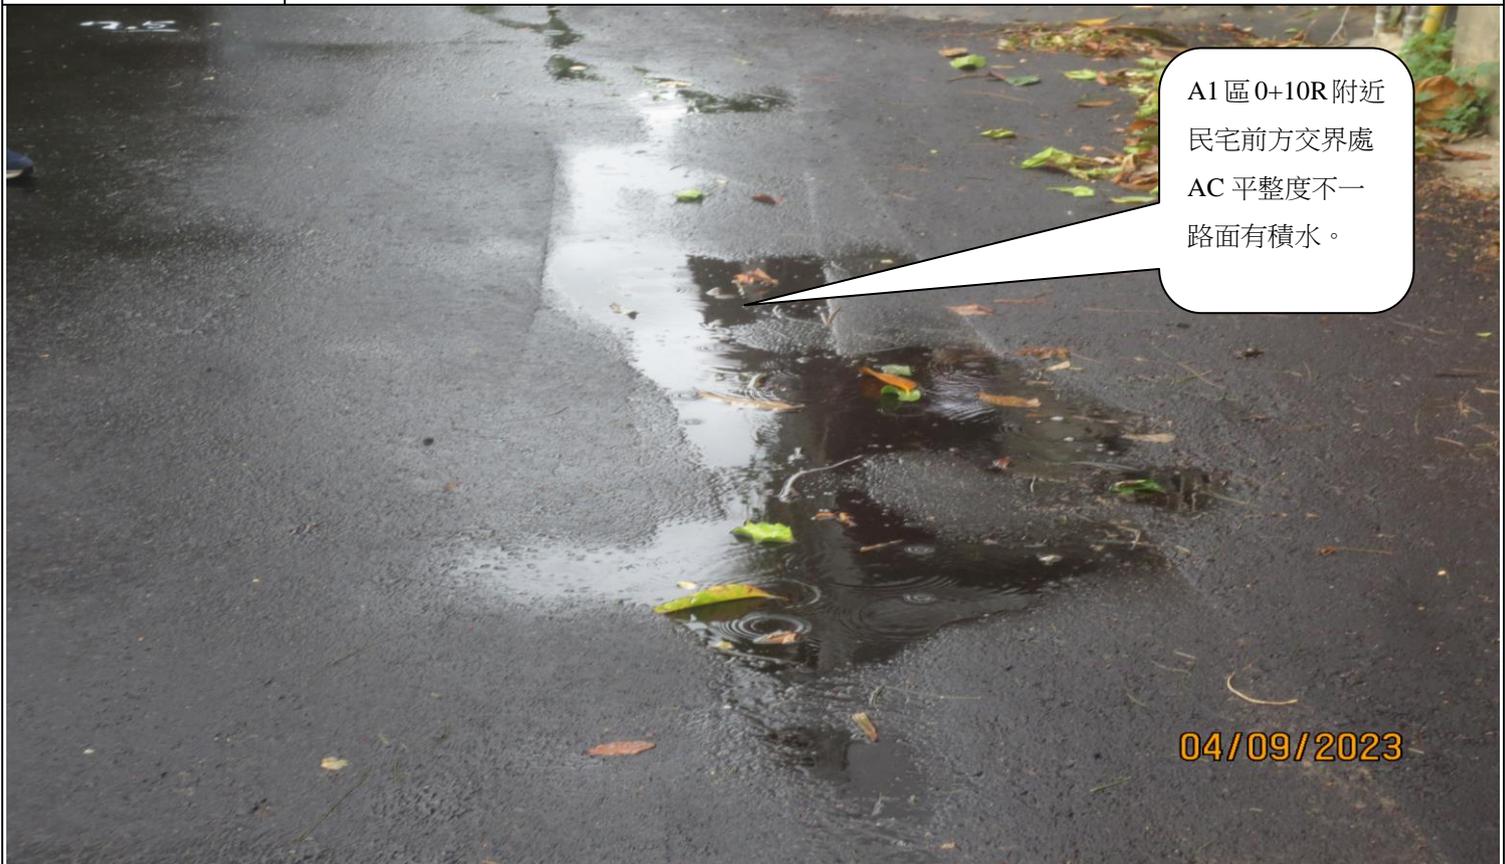
A1區 0+10R 附近民宅前方交界處 AC 平整度不一路面有積水。

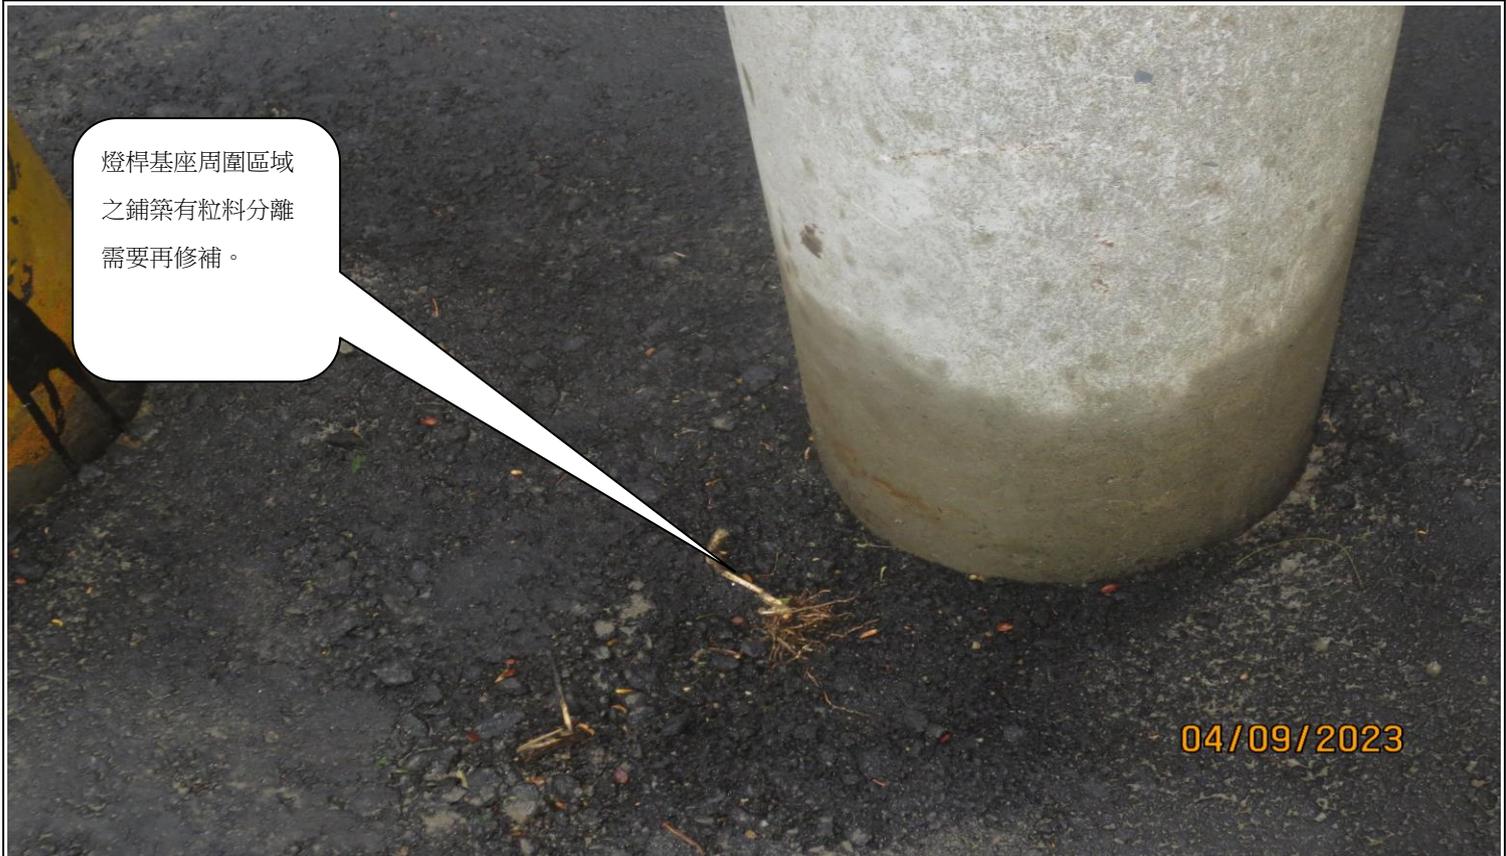
說明	燈桿基座周圍區域之鋪築有粒料分離需要再修補。
----	------------------------

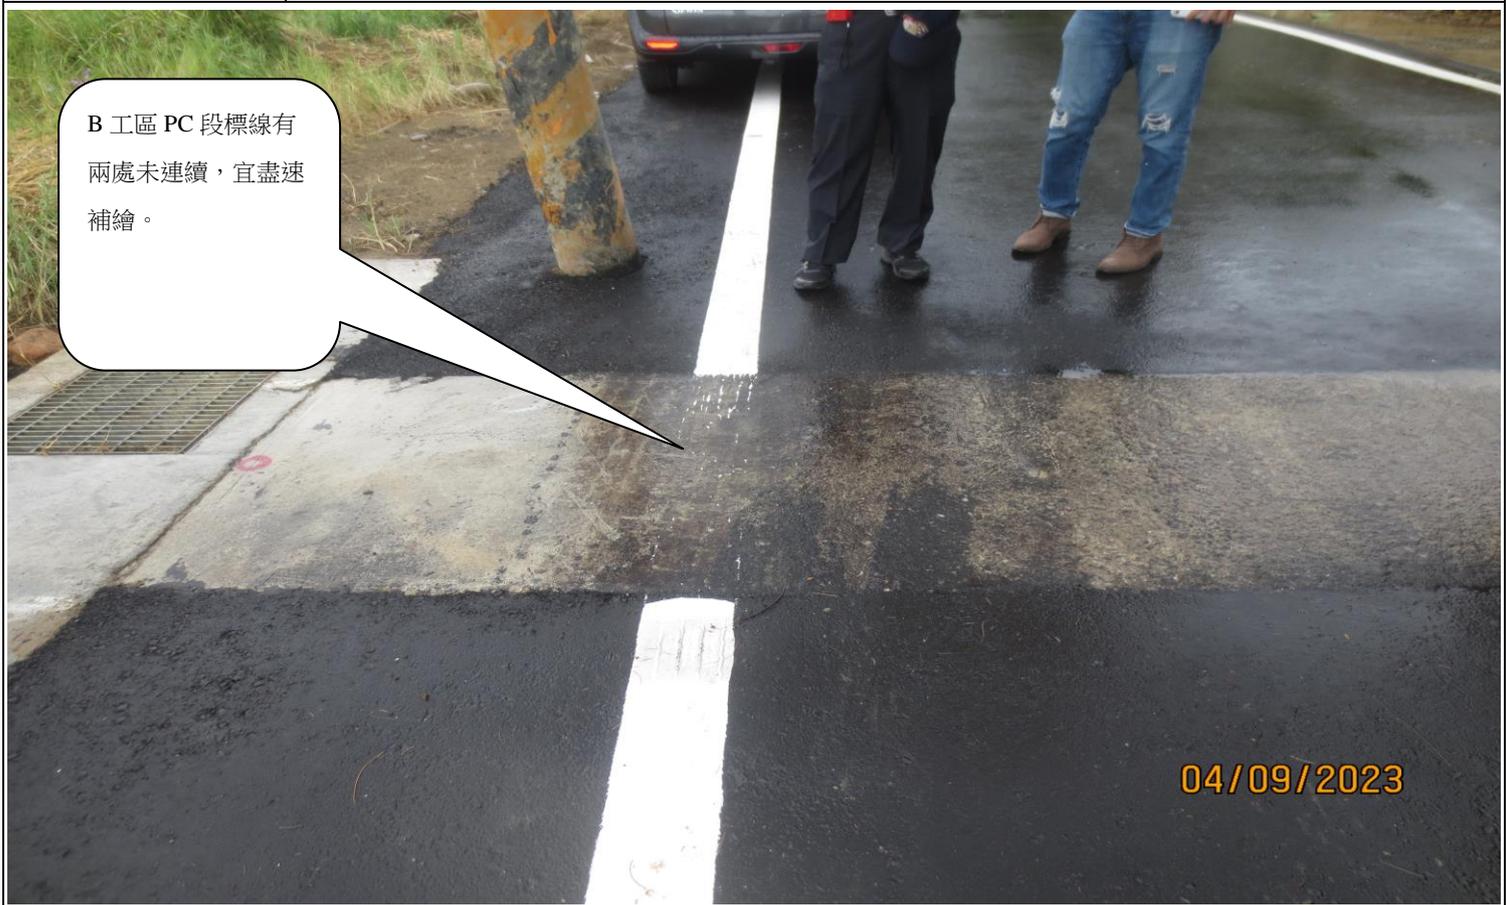
說明	B 工區 PC 段標線有兩處未連續，宜盡速補繪。
----	--------------------------

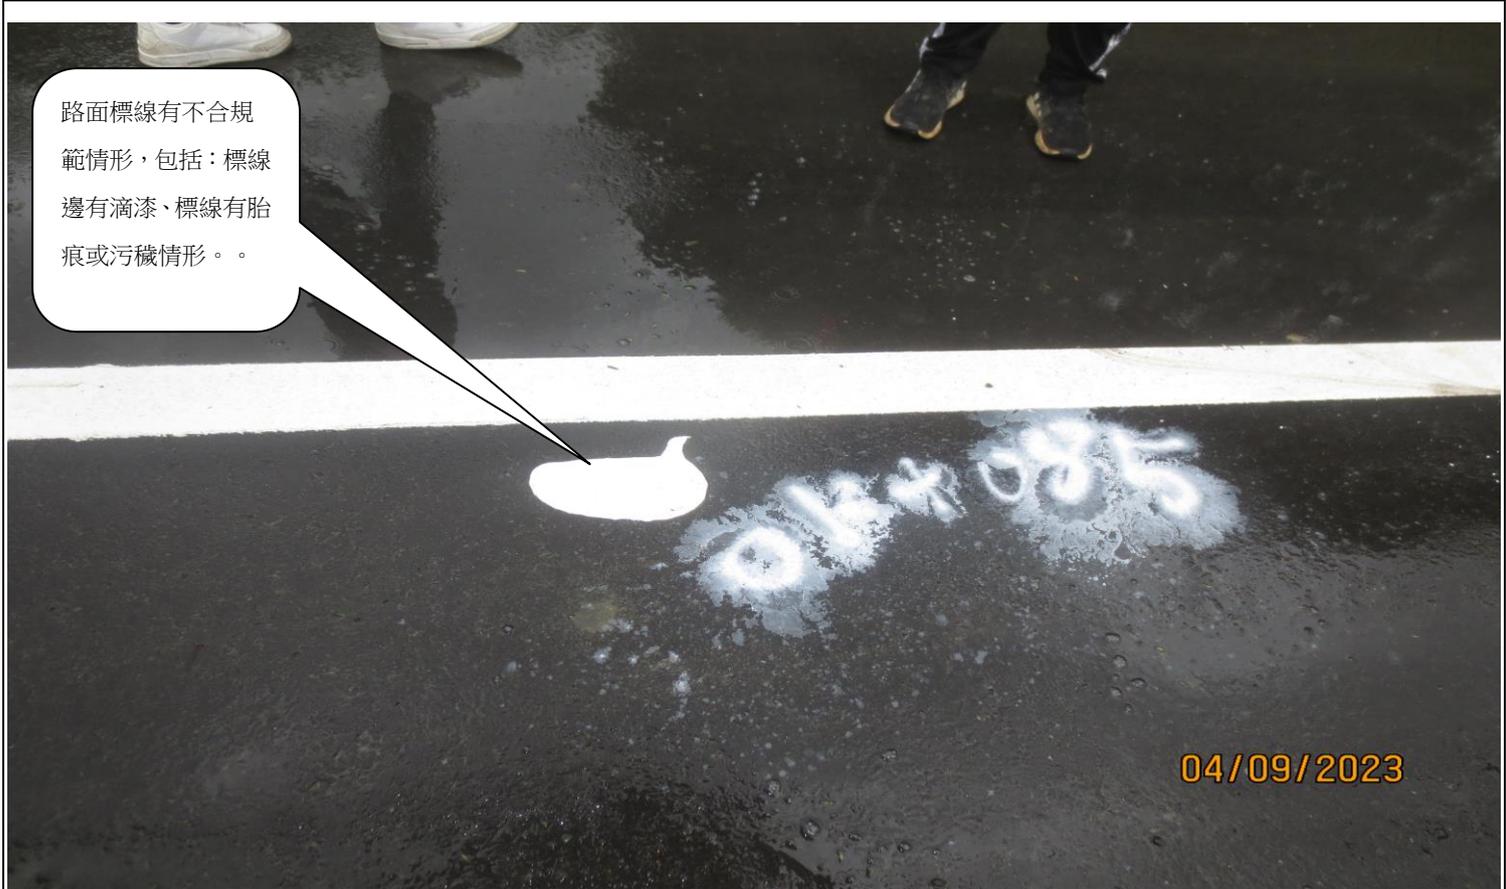
說明	路面標線有不合規範情形，包括：標線邊有滴漆、標線有胎痕或污穢情形。
----	-----------------------------------

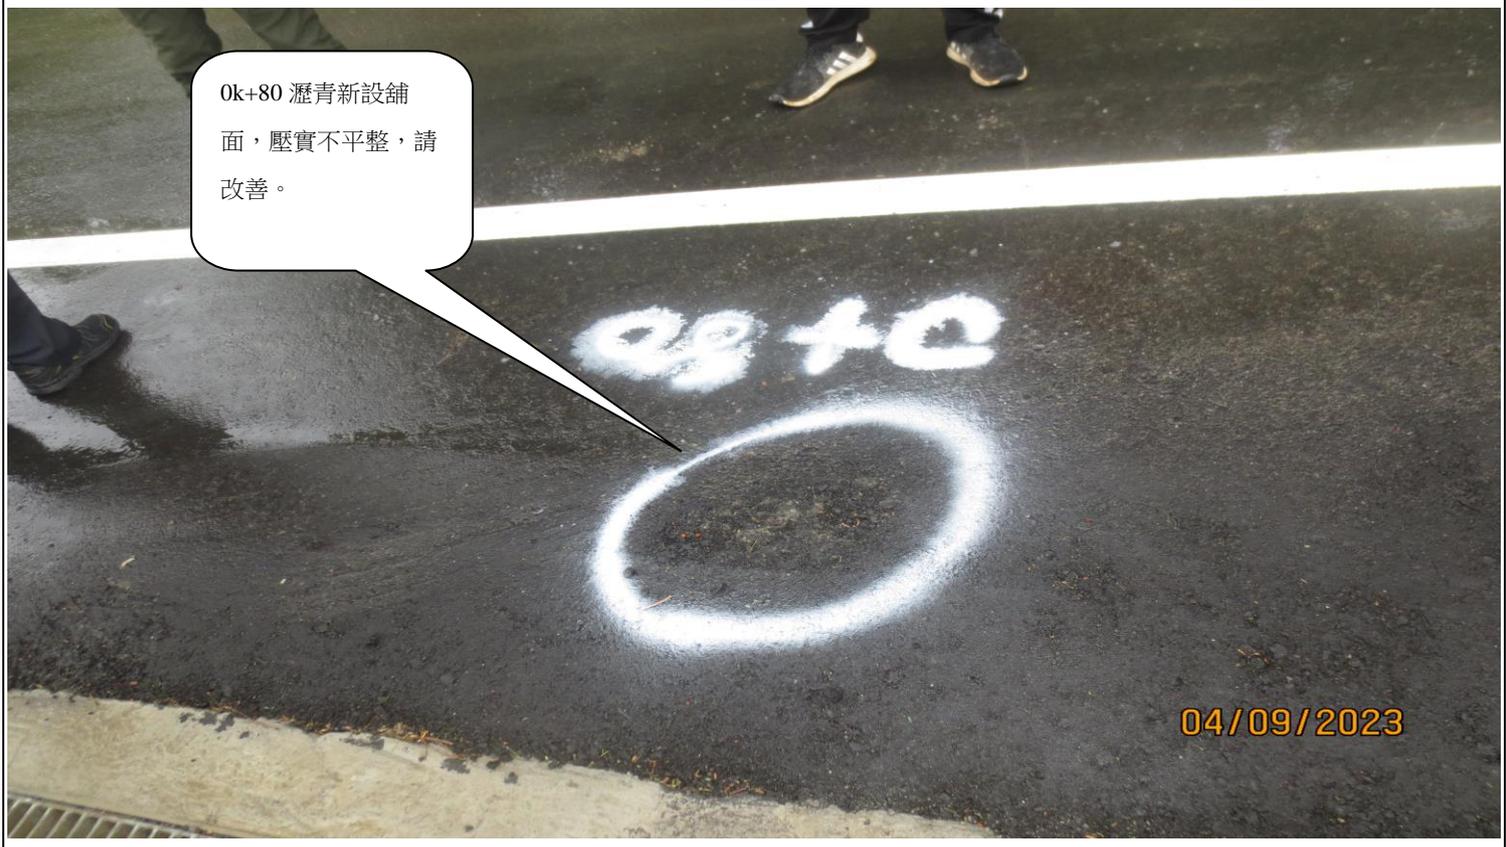
說明	0k+80 瀝青新設鋪面，壓實不平整，請改善。
----	-------------------------

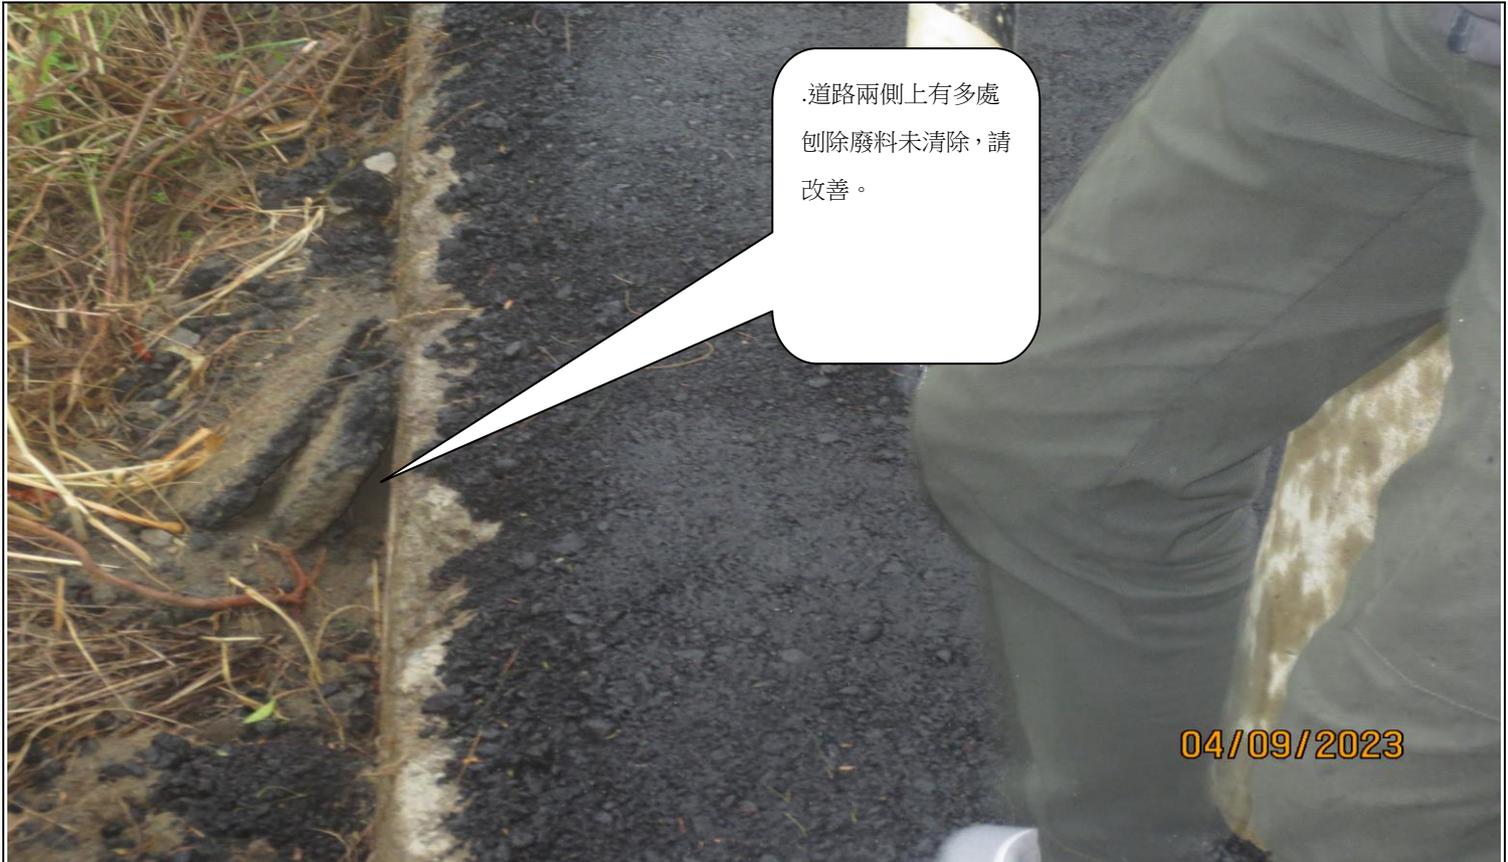
道路兩側上有多處刨除廢料未清除，請改善。

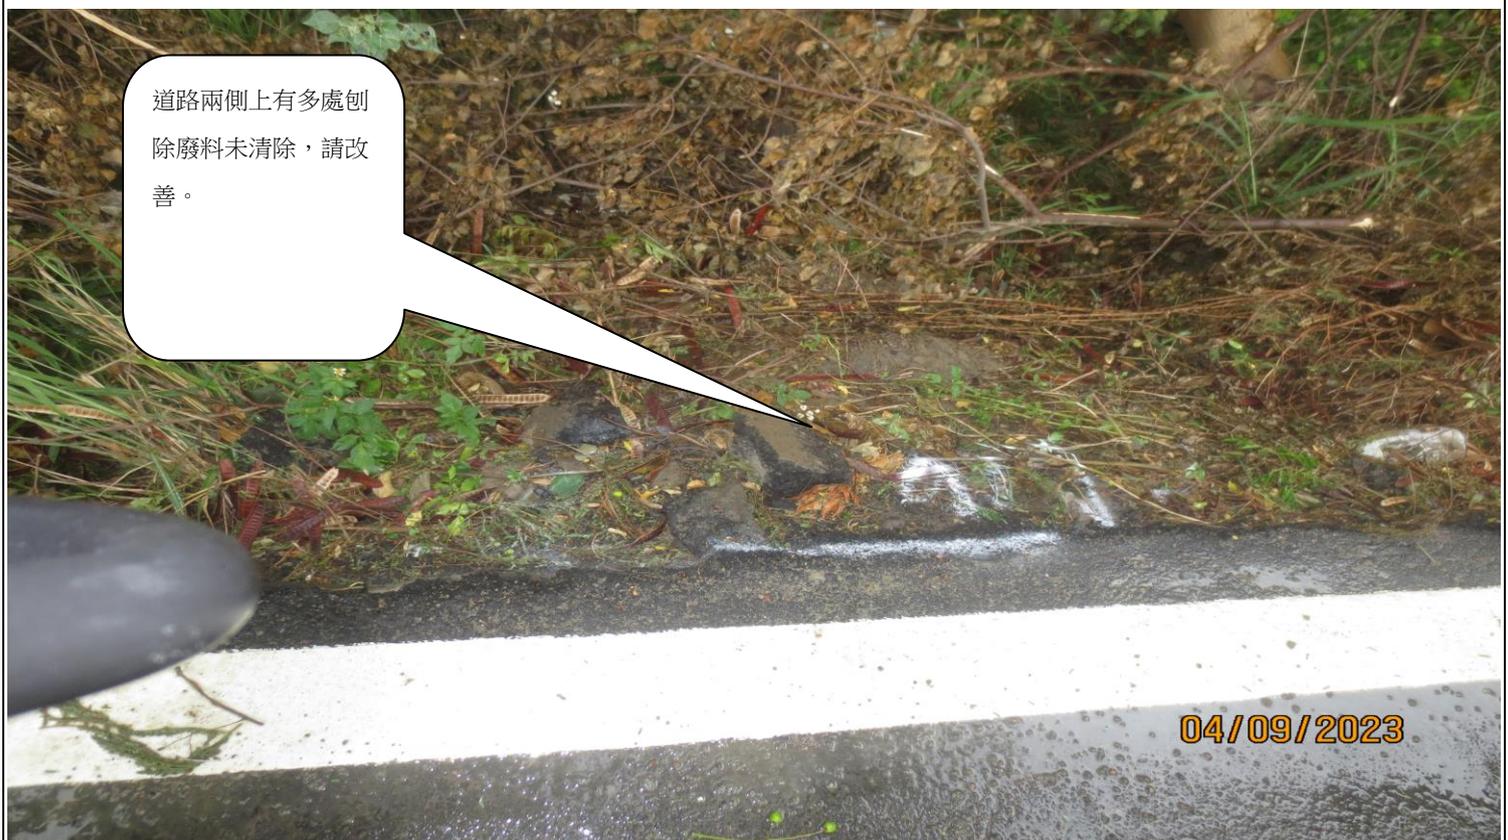
道路兩側上有多處刨除廢料未清除，請改善。
