## 新竹縣政府工程查核代表照片表

工程名稱：新豐鄉鳳坑、崎頂、福興村等村道路柏油改善工程

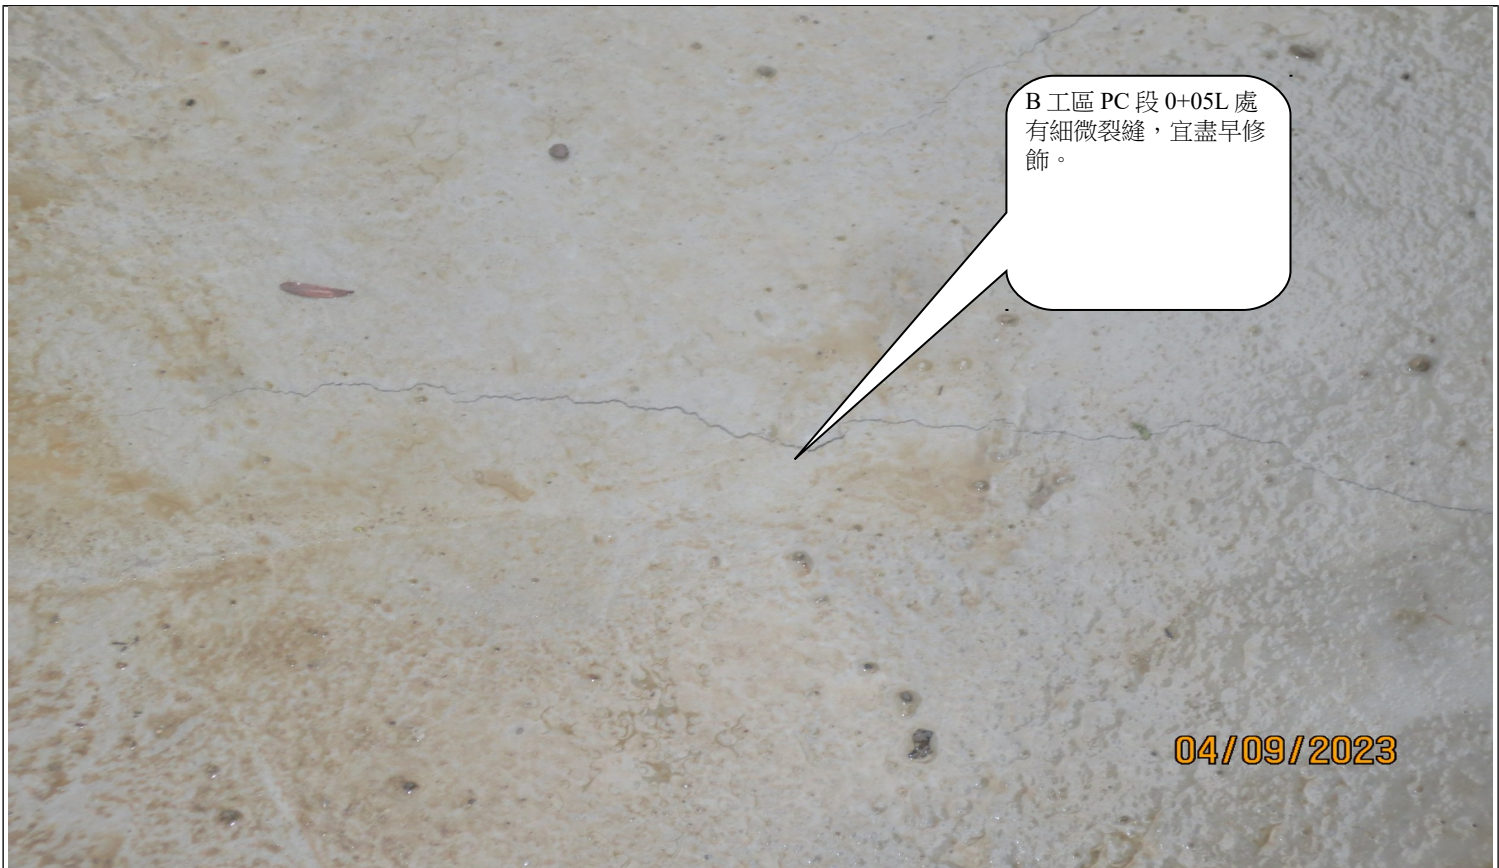
B 工區 PC 段 0+05L 處有細微裂縫，宜盡早修飾。

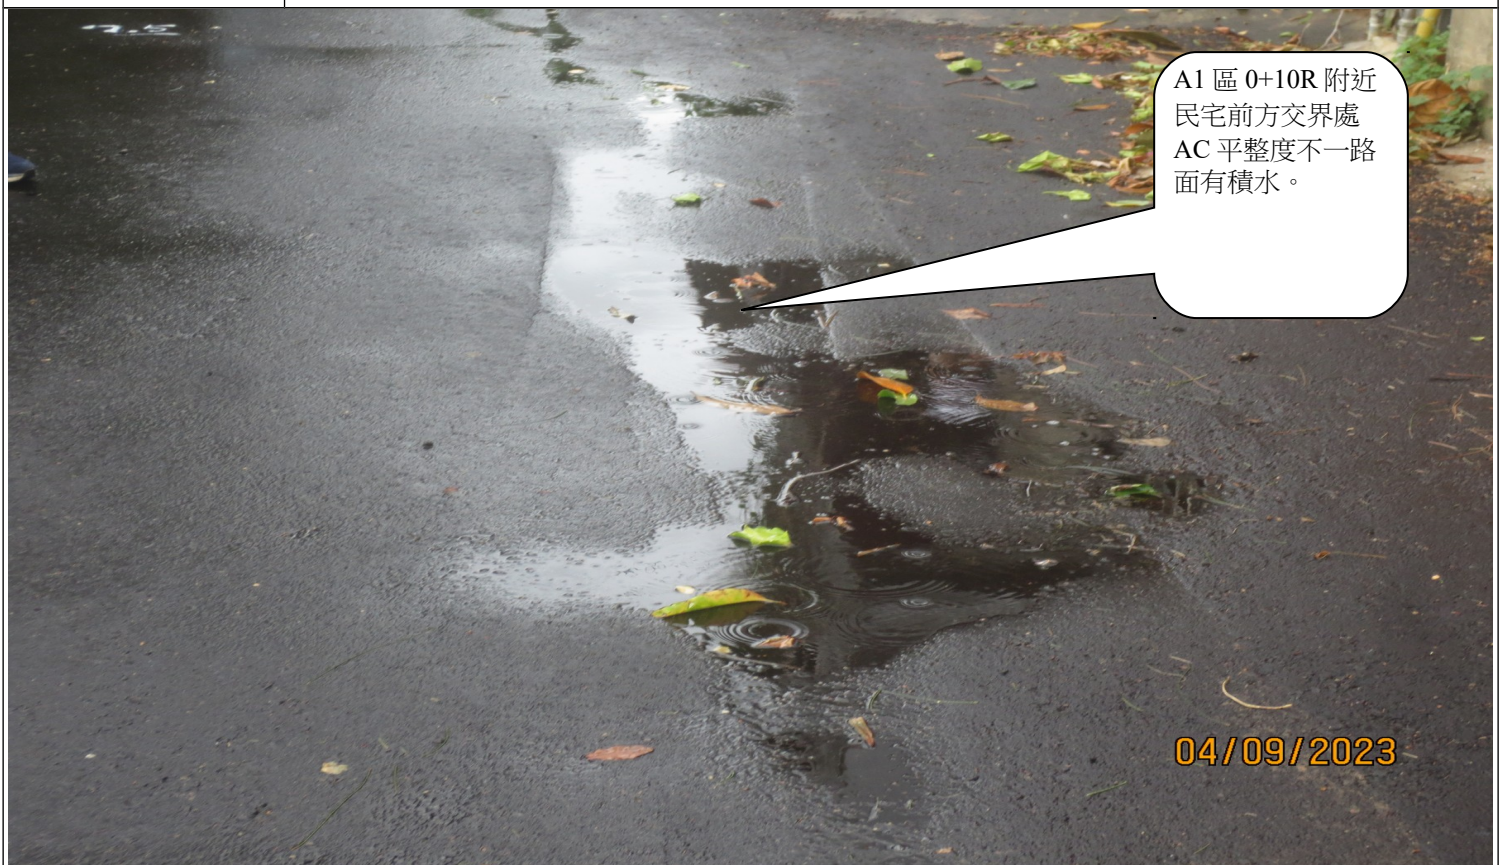
| 說明 | A1 區 0+10R 附近民宅前方交界處 AC 平整度不一路面有積水。 |

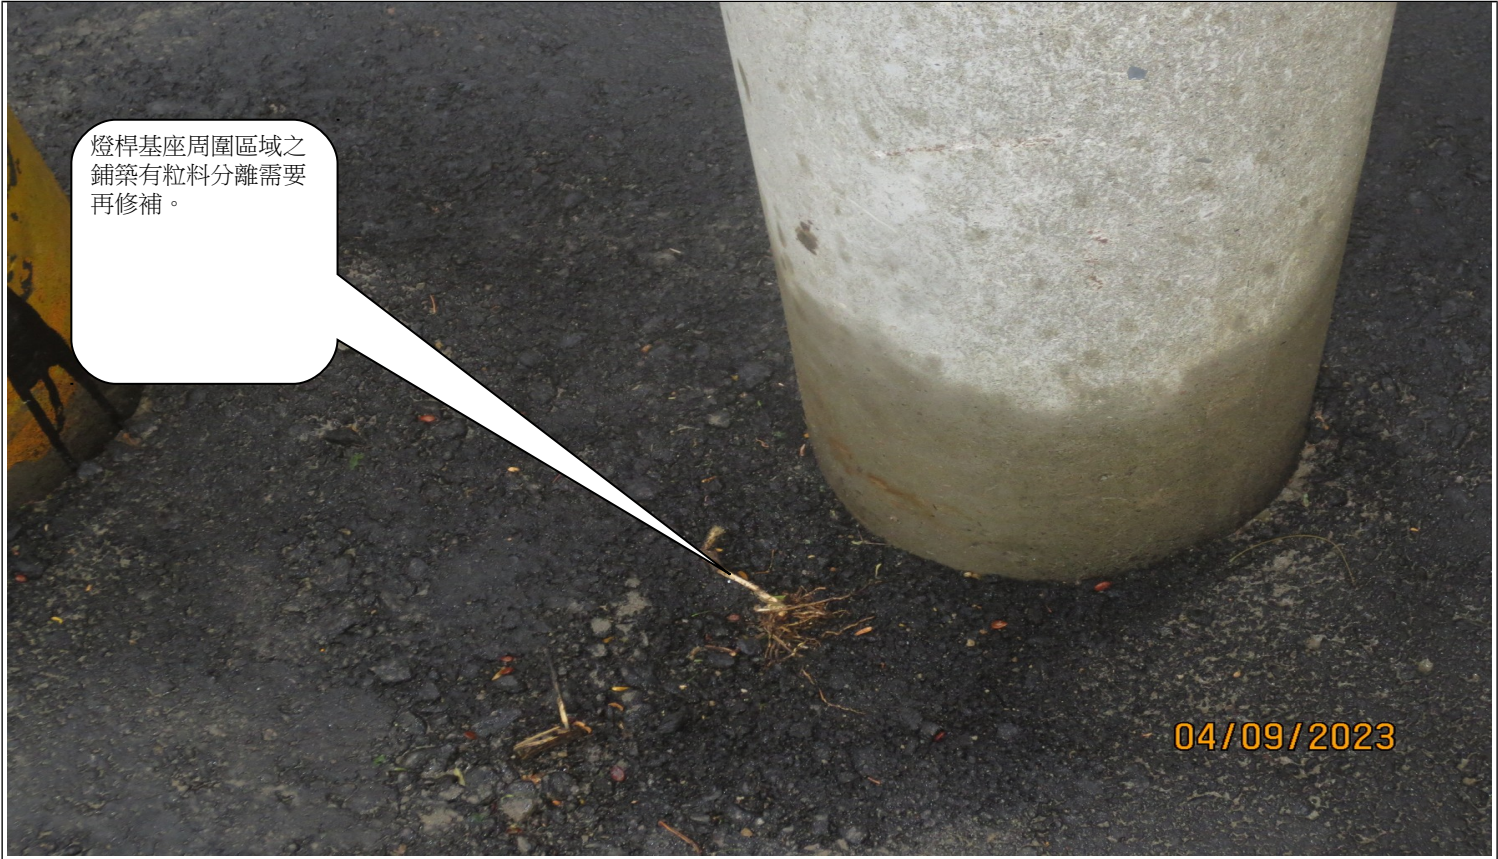
| 說明 | 燈桿基座周圍區域之鋪築有粒料分離需要再修補。 |

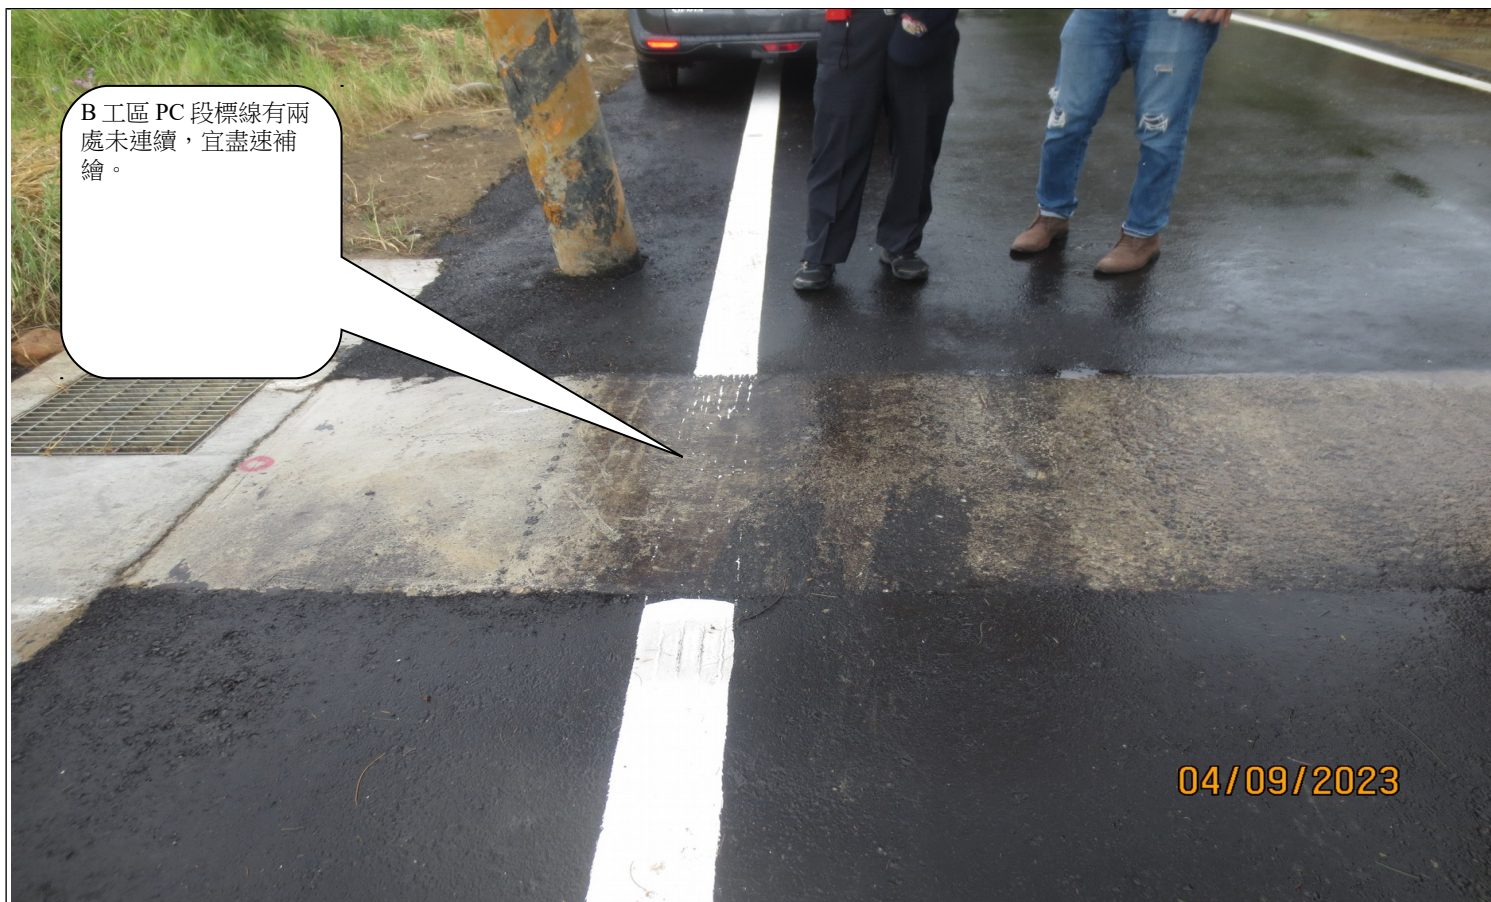
| 說明 | B 工區 PC 段標線有兩處未連續，宜盡速補繪。 |

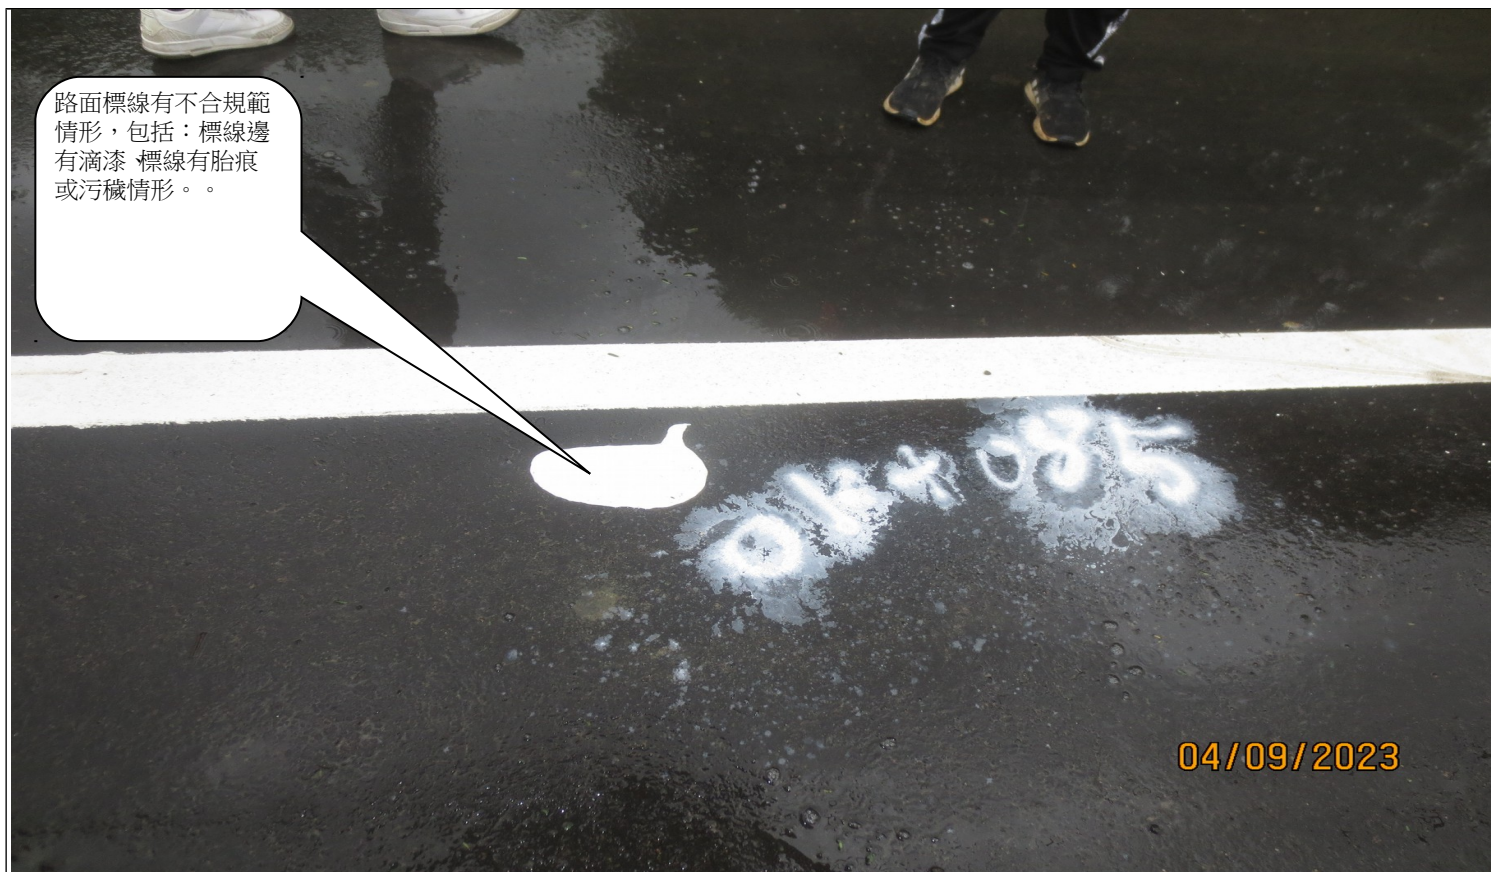
| 說明 | 路面標線有不合規範情形，包括：標線邊有滴漆、標線有胎痕或污穢情形。 |

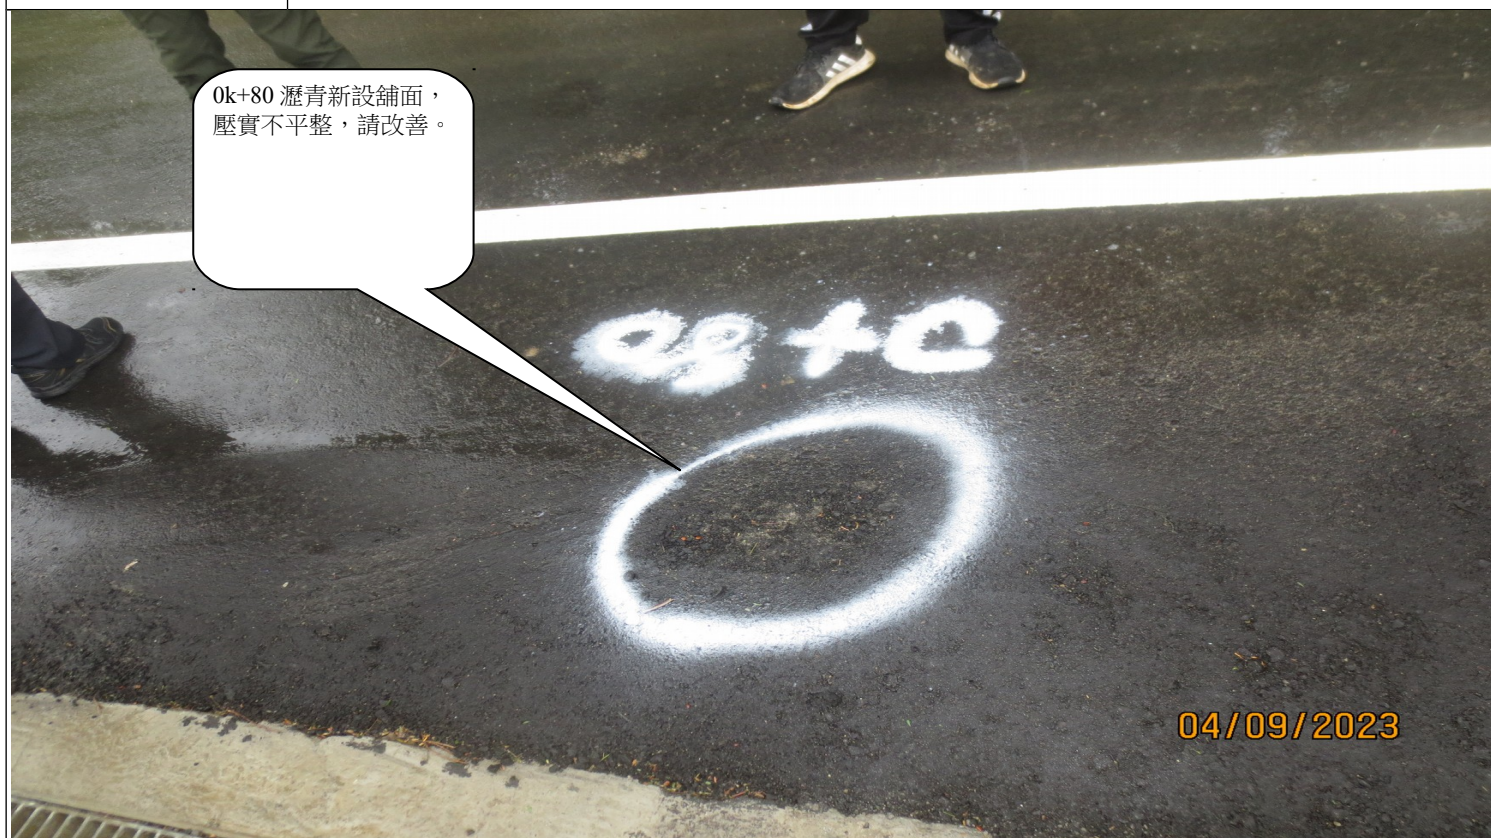
| 說明 | 0k+80 瀝青新設鋪面，壓實不平整，請改善。 |

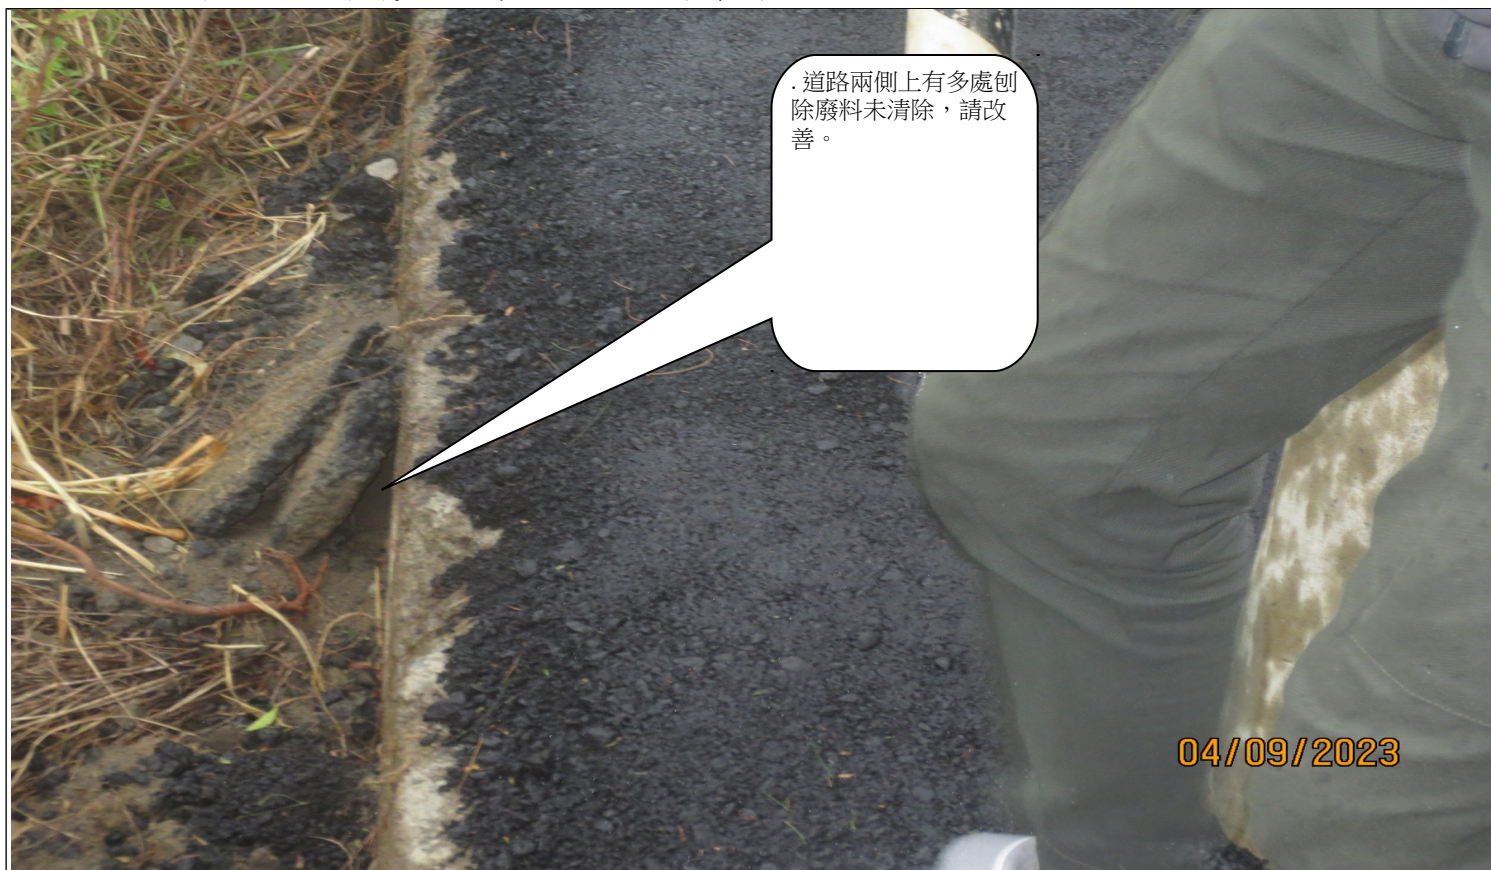
道路兩側上有多處刨除廢料未清除，請改善。

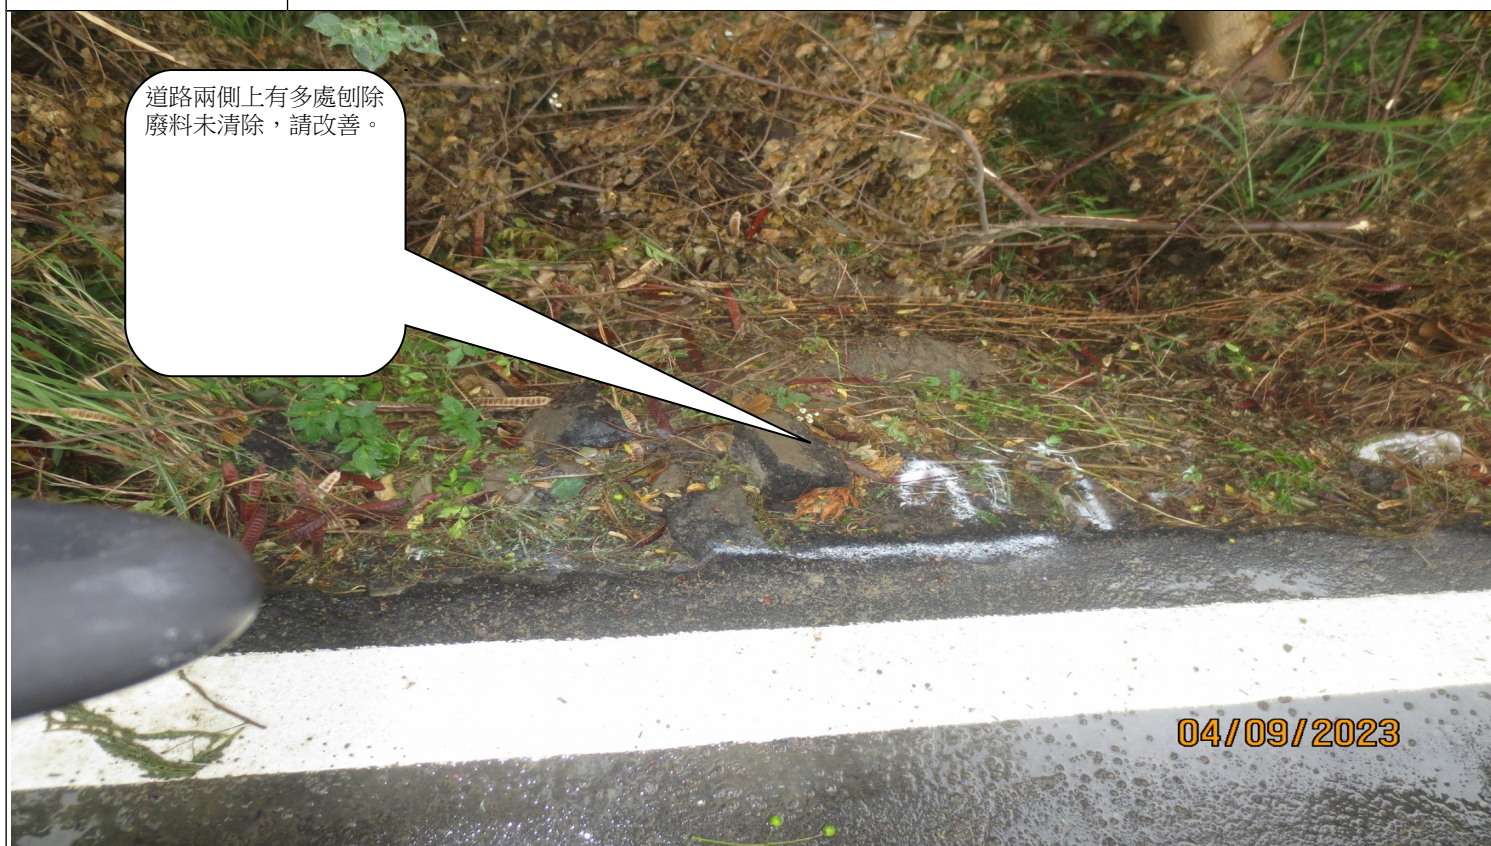
道路兩側上有多處刨除廢料未清除，請改善。
