新竹縣政府工程查核代表照片表

拍攝日期：112.09.11.

工程名稱：峨眉鄉富興村 10 鄰往萬善祠及福德正神道路拓寬工程：

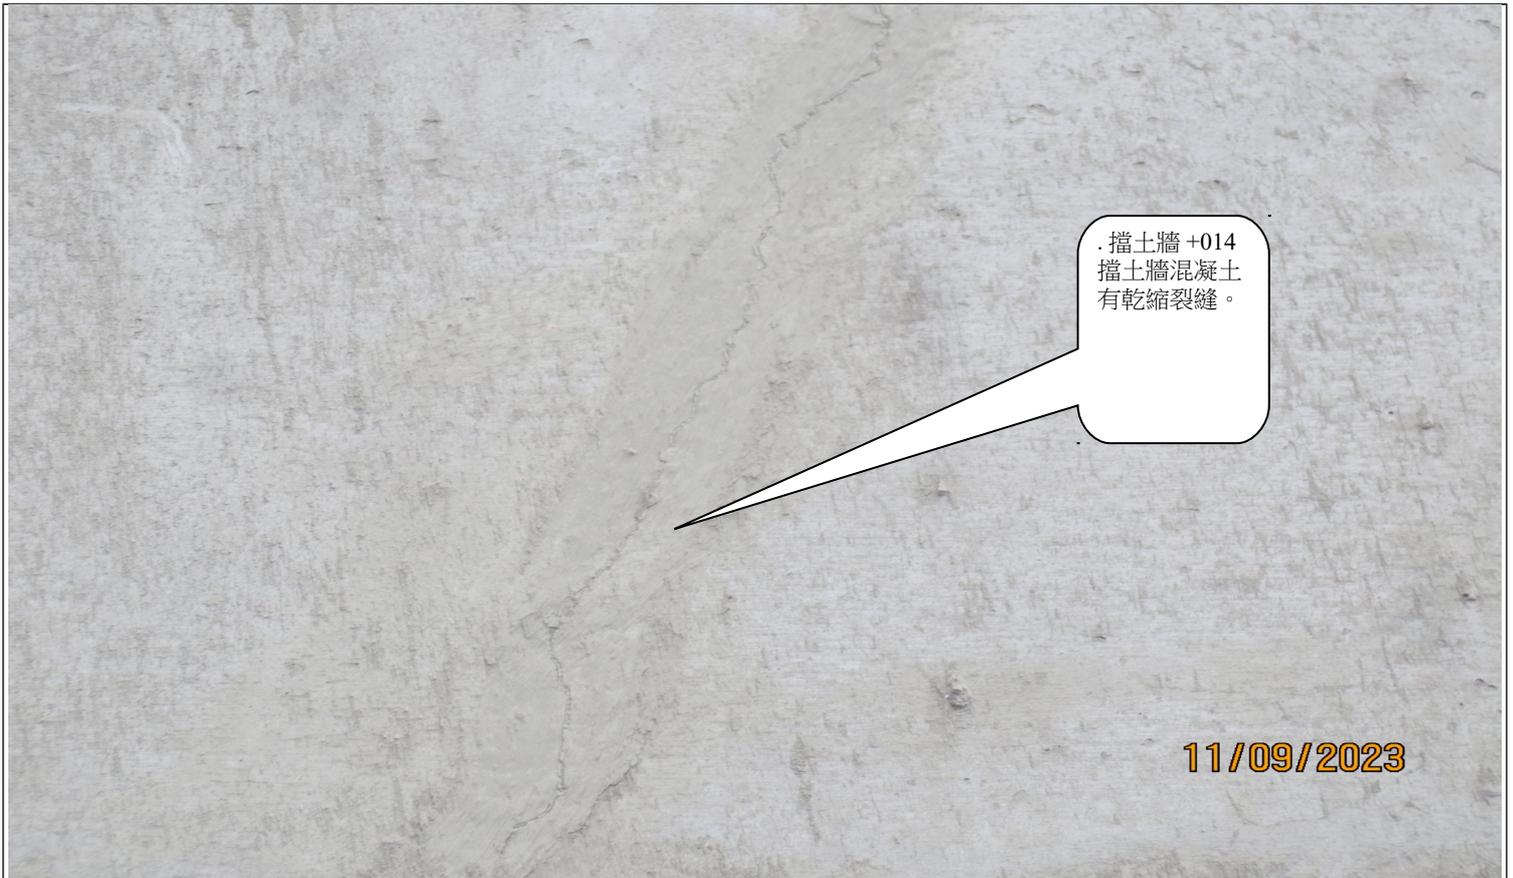
. 擋土牆+014 擋土牆混凝土有乾縮裂縫。

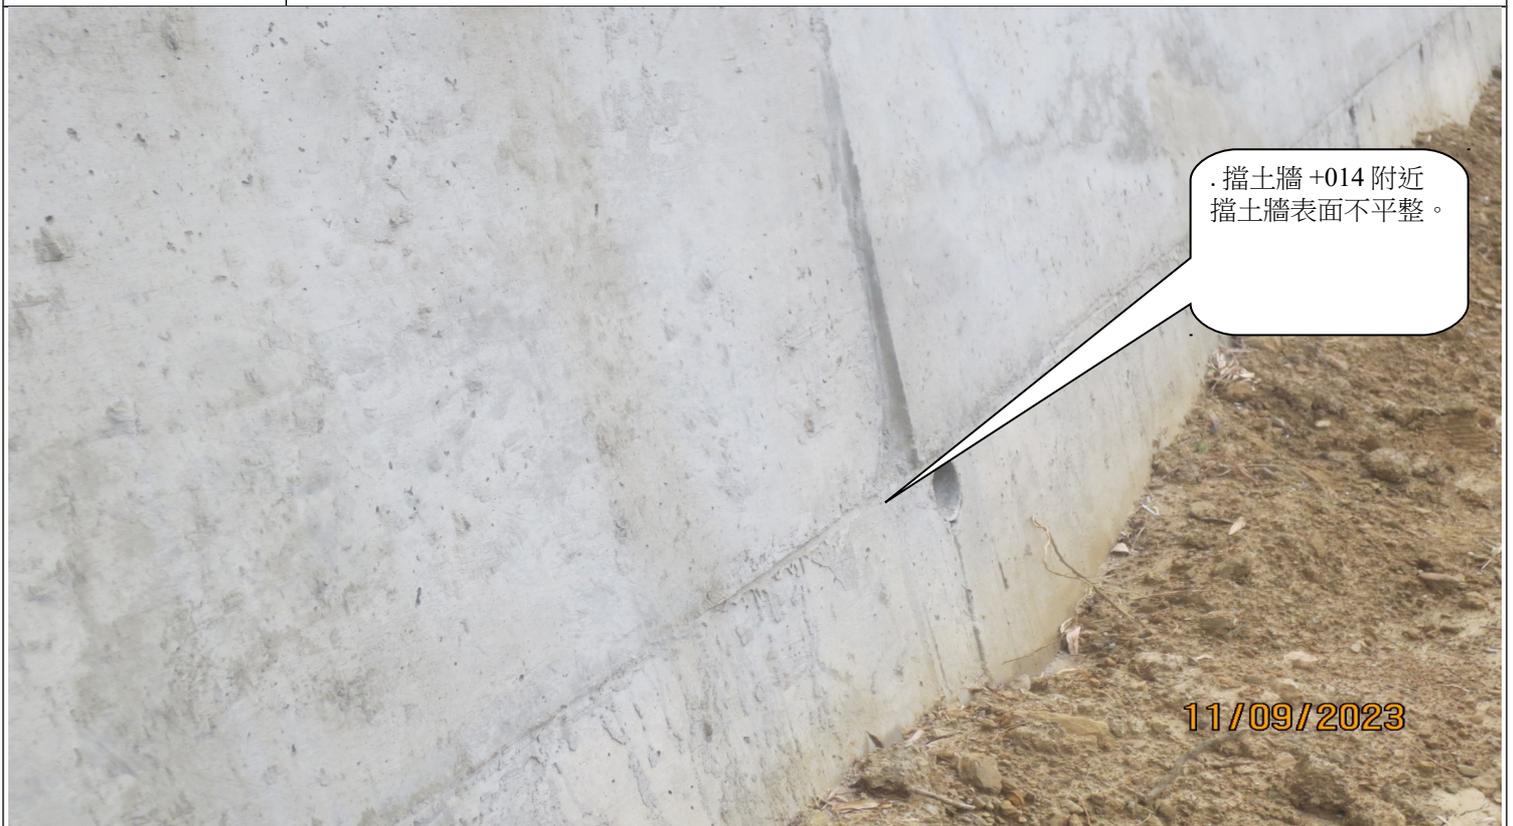
. 擋土牆 +014 附近 擋土牆表面不平整。

. 擋土牆+014 附近擋土牆表面不平整。

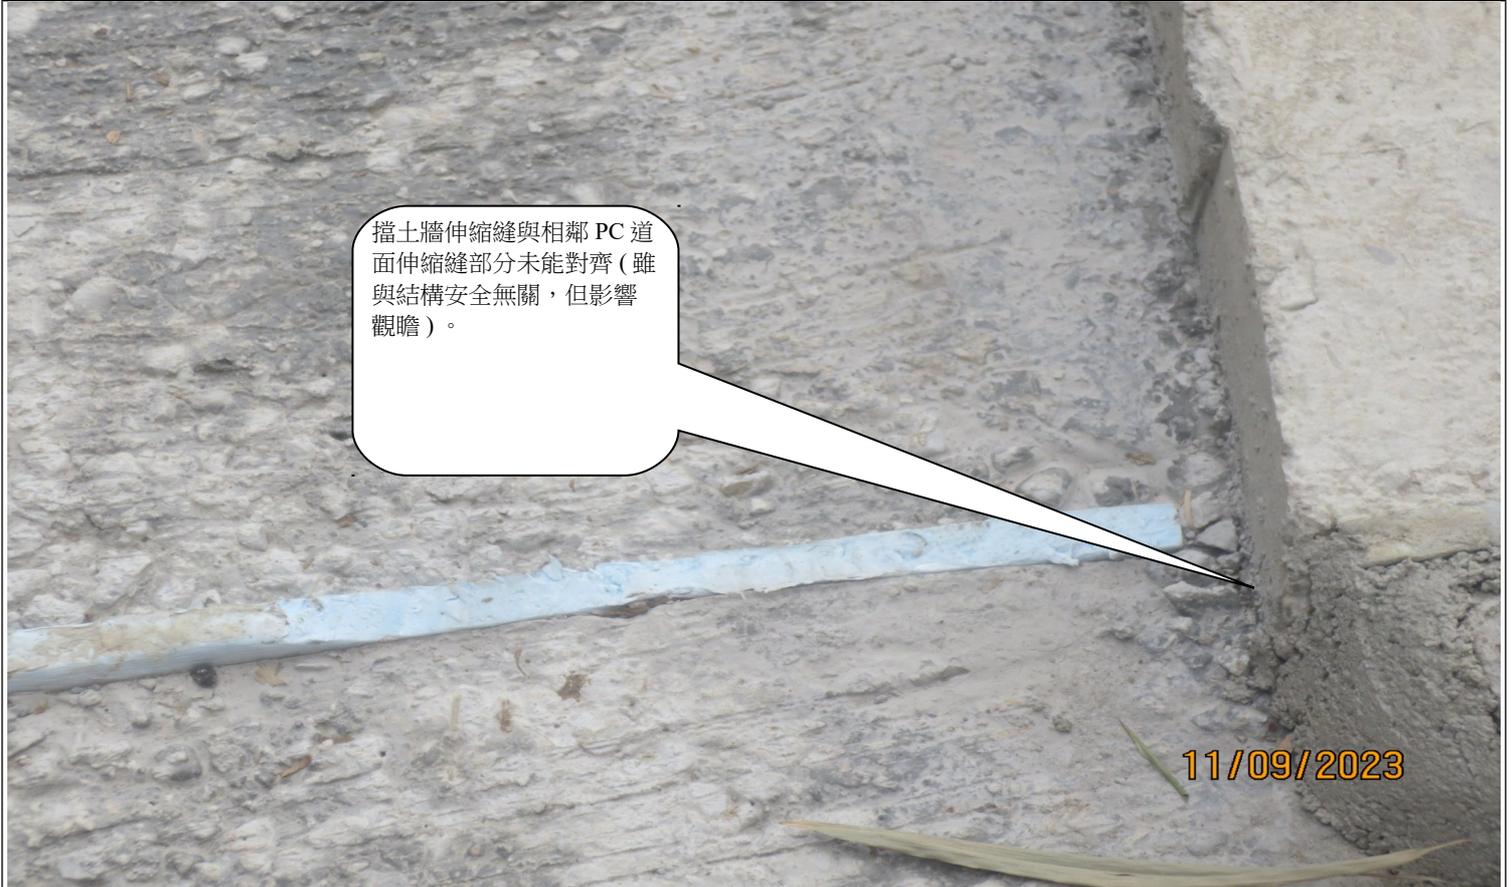
擋土牆伸縮縫與相鄰 PC 道面伸縮縫部分未能對齊(雖與結構安全無關，但影響觀瞻)。

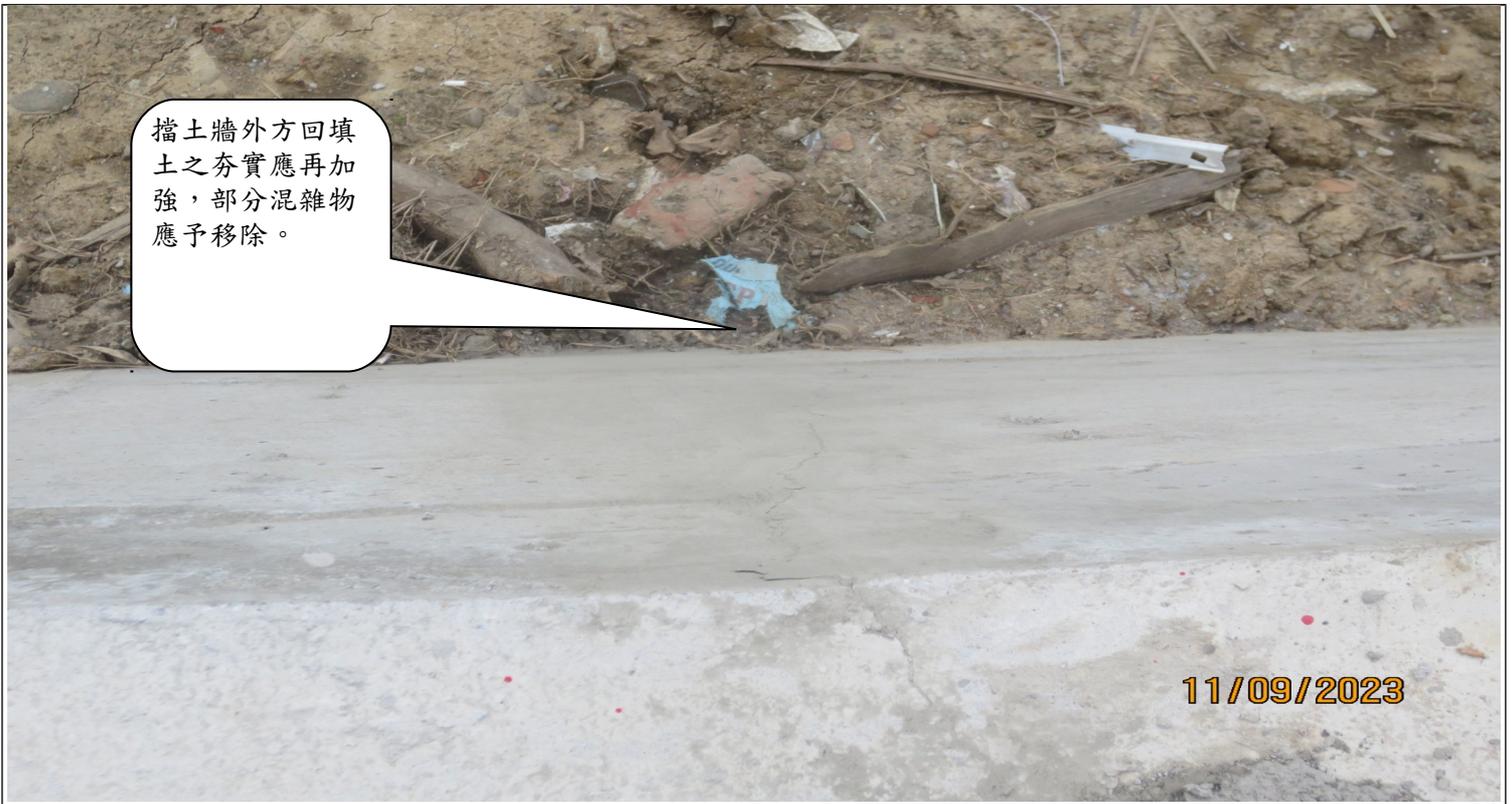
擋土牆外方回填土之夯實應再加強，部分混雜物應予移除。

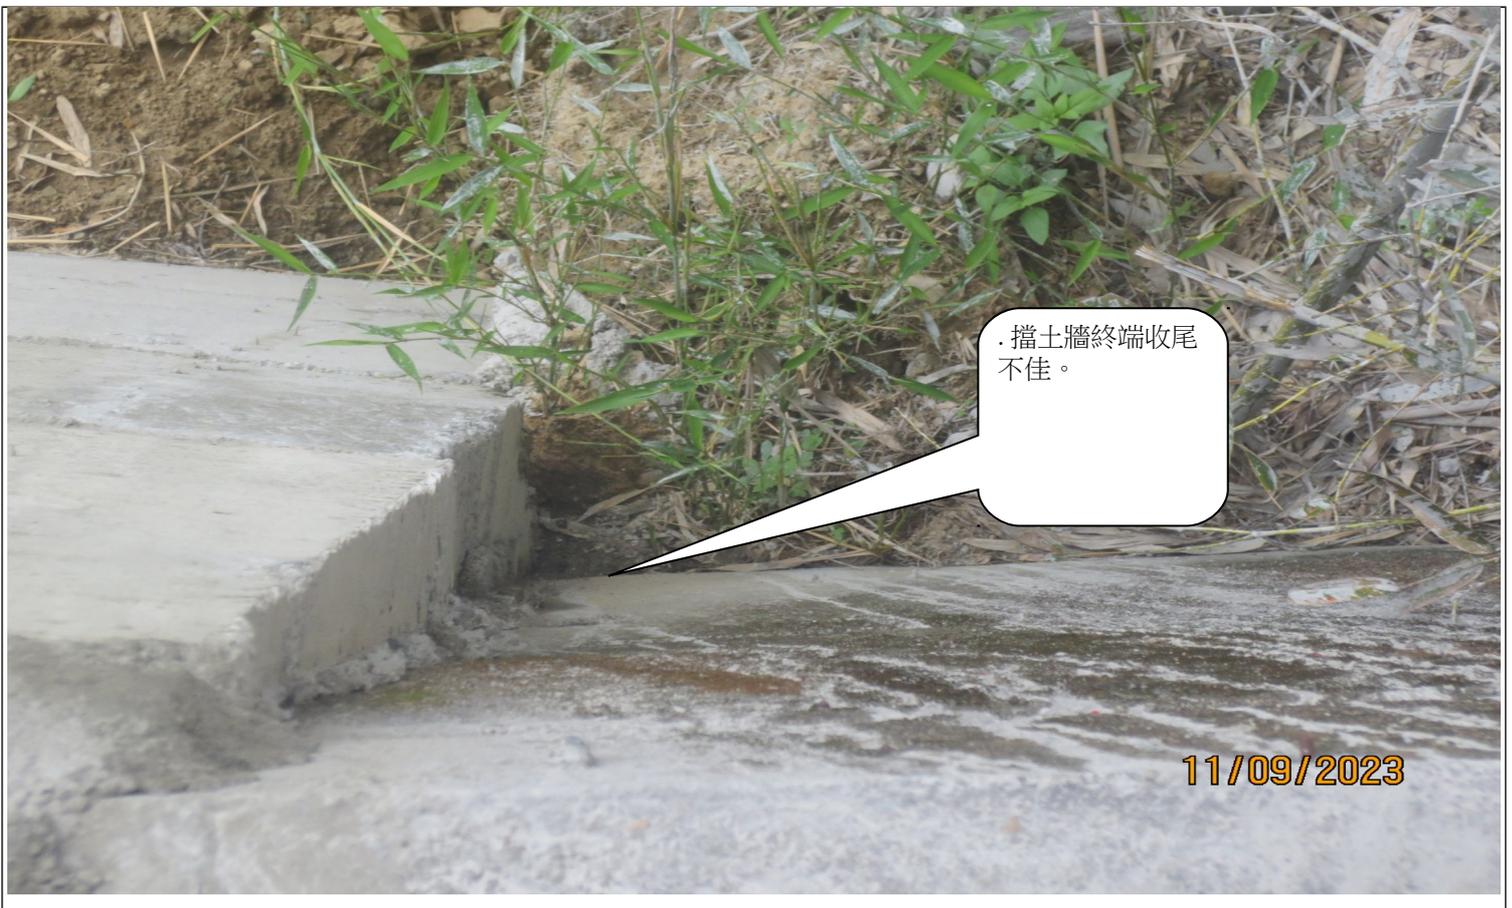
擋土牆終端收尾不佳。

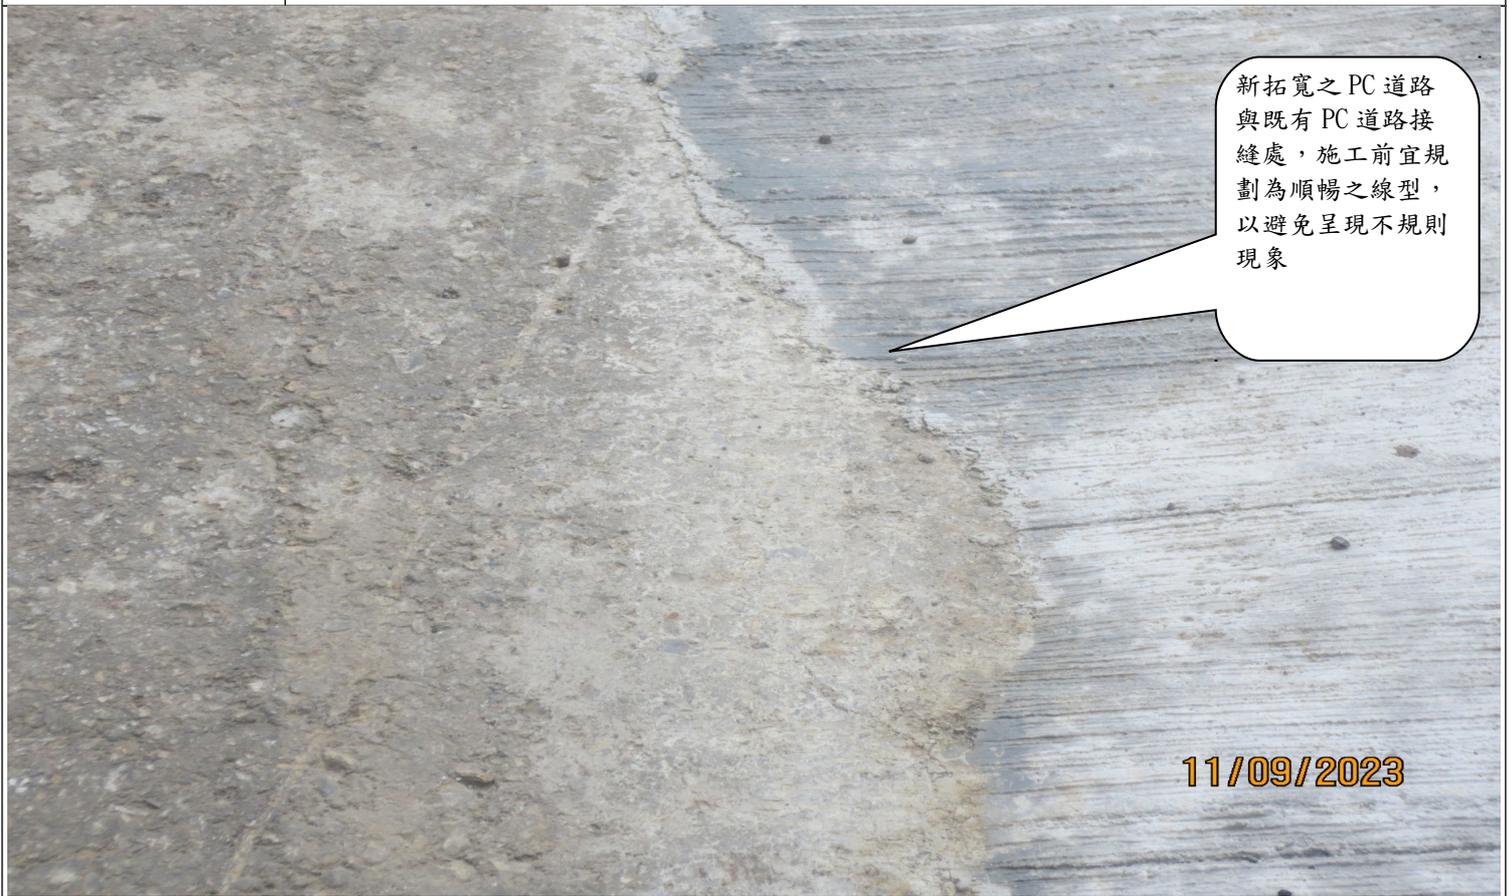
新拓寬之 PC 道路與既有 PC 道路接縫處，施工前宜規劃為順暢之線型，以避免呈現不規則現象
