新竹縣政府工程查核代表照片表

拍攝日期：112.09.06

工程名稱：尖石鄉原住民文化館 111 年度友善平權設施及空間改善提升計畫

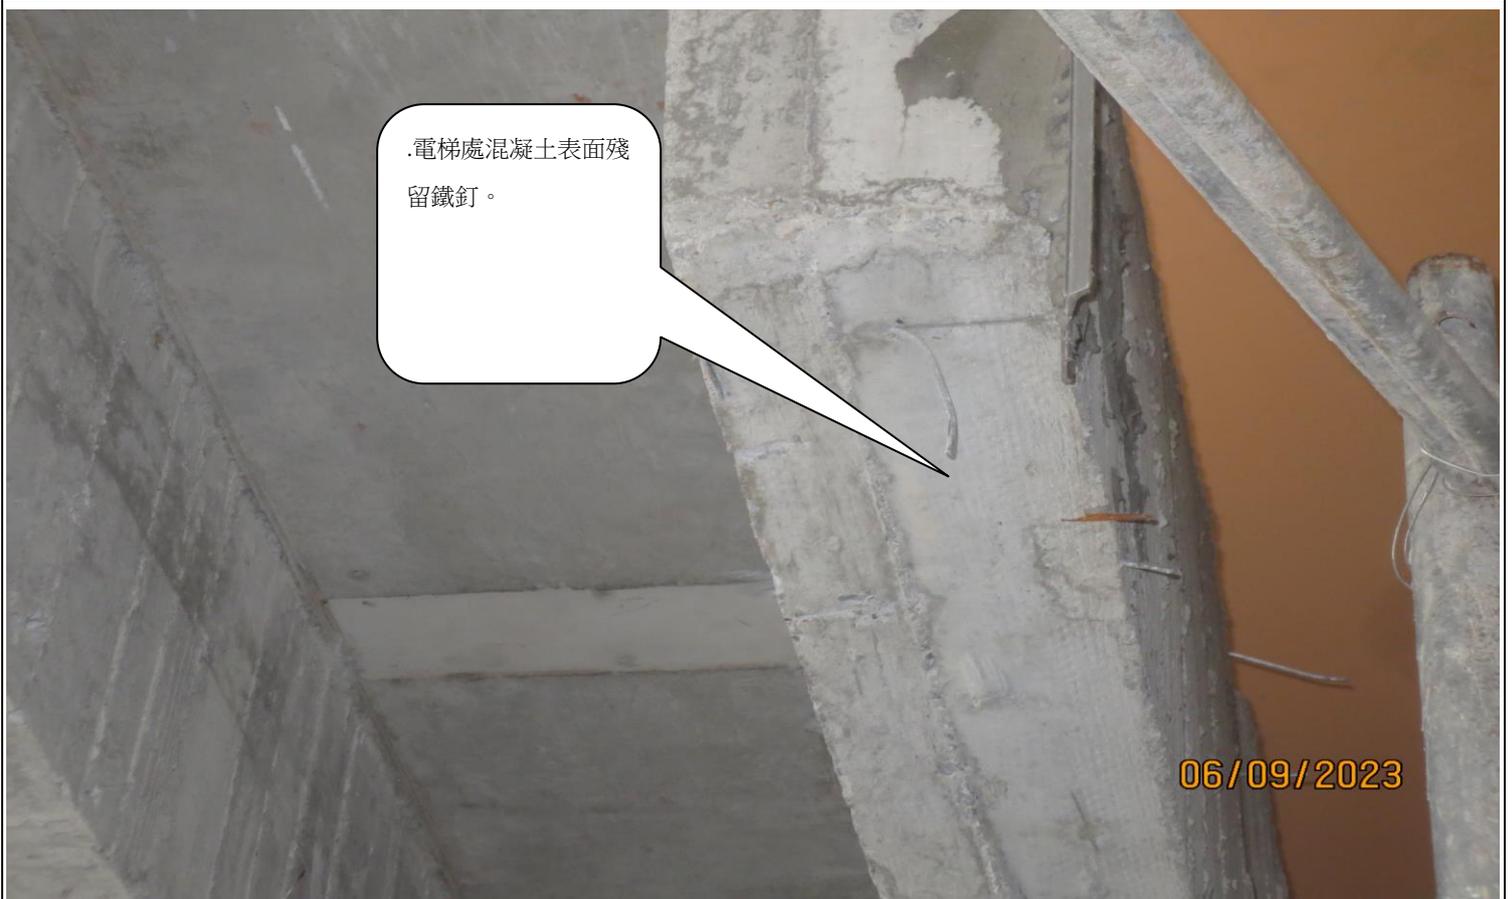
. 電梯處混凝土表面殘留鐵釘。

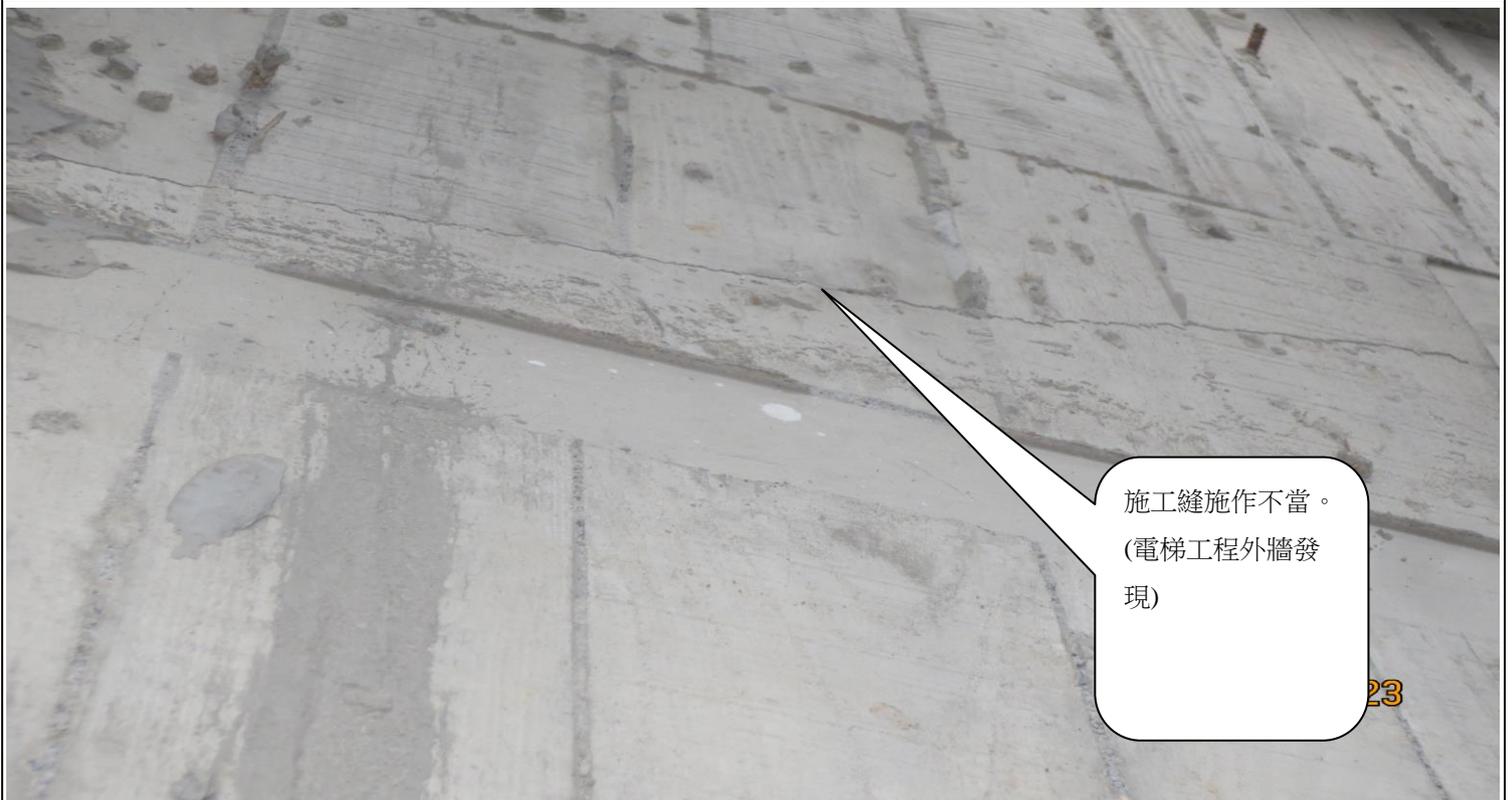
施工縫施作不當。(電梯工程外牆發現)

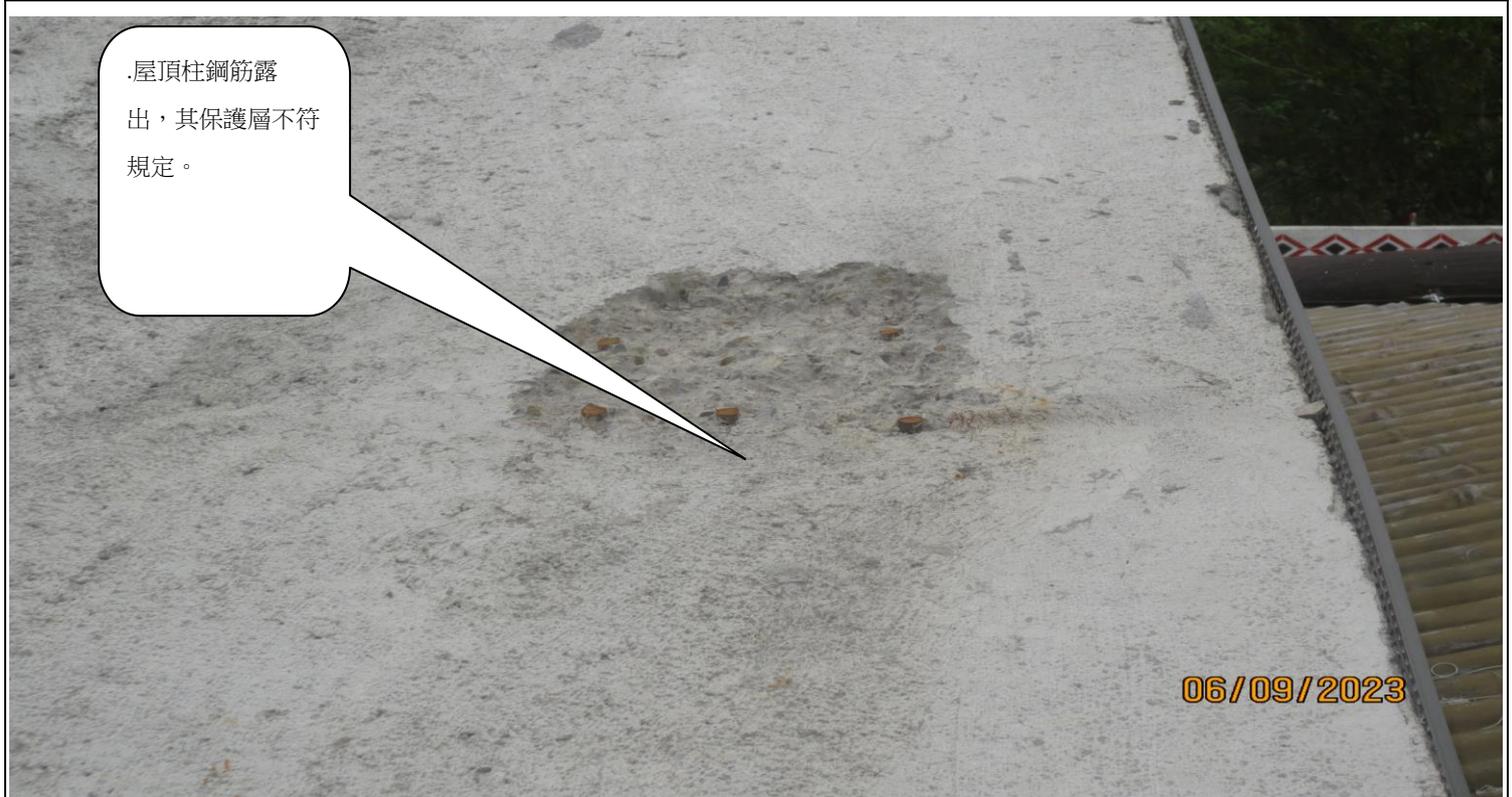
屋頂柱鋼筋露出，其保護層不符規定。

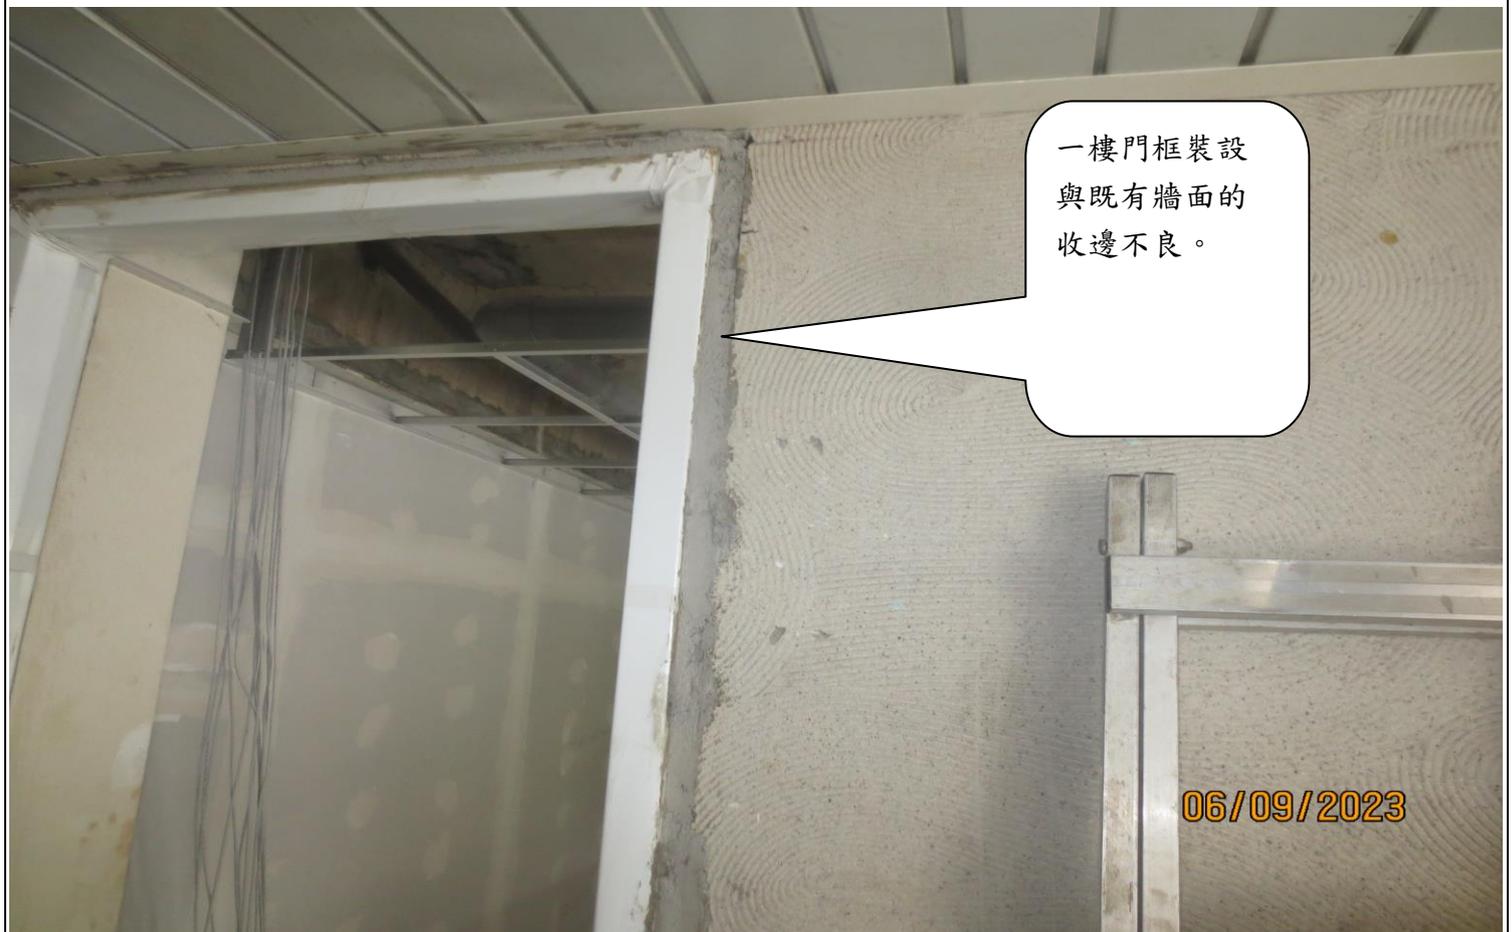
一樓門框裝設與既有牆面的收邊不良。

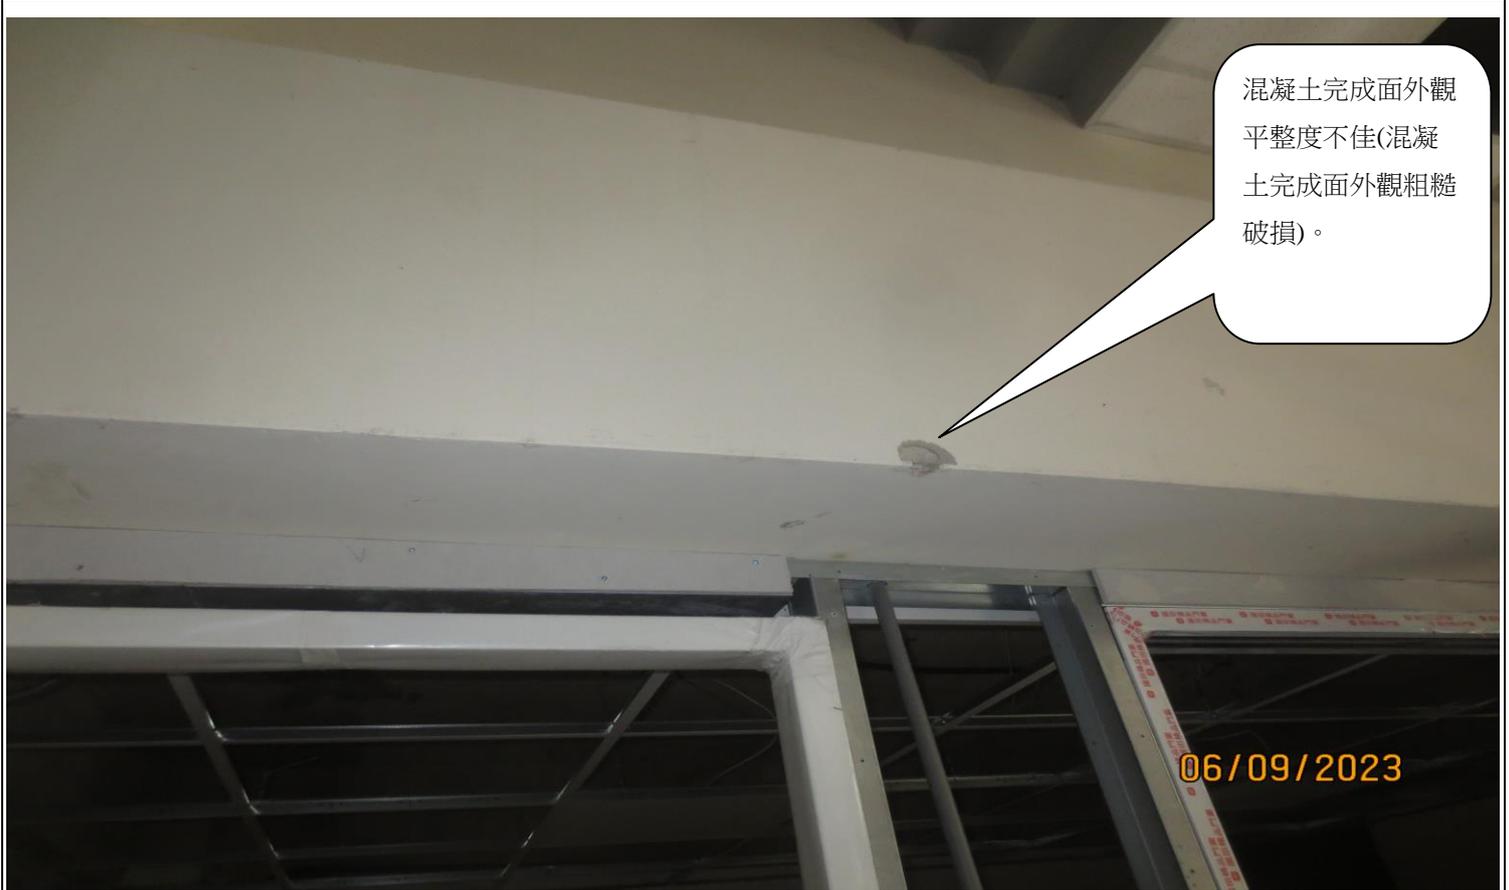
說明	混凝土完成面外觀平整度不佳(混凝土完成面外觀粗糙破損)。
----	------------------------------

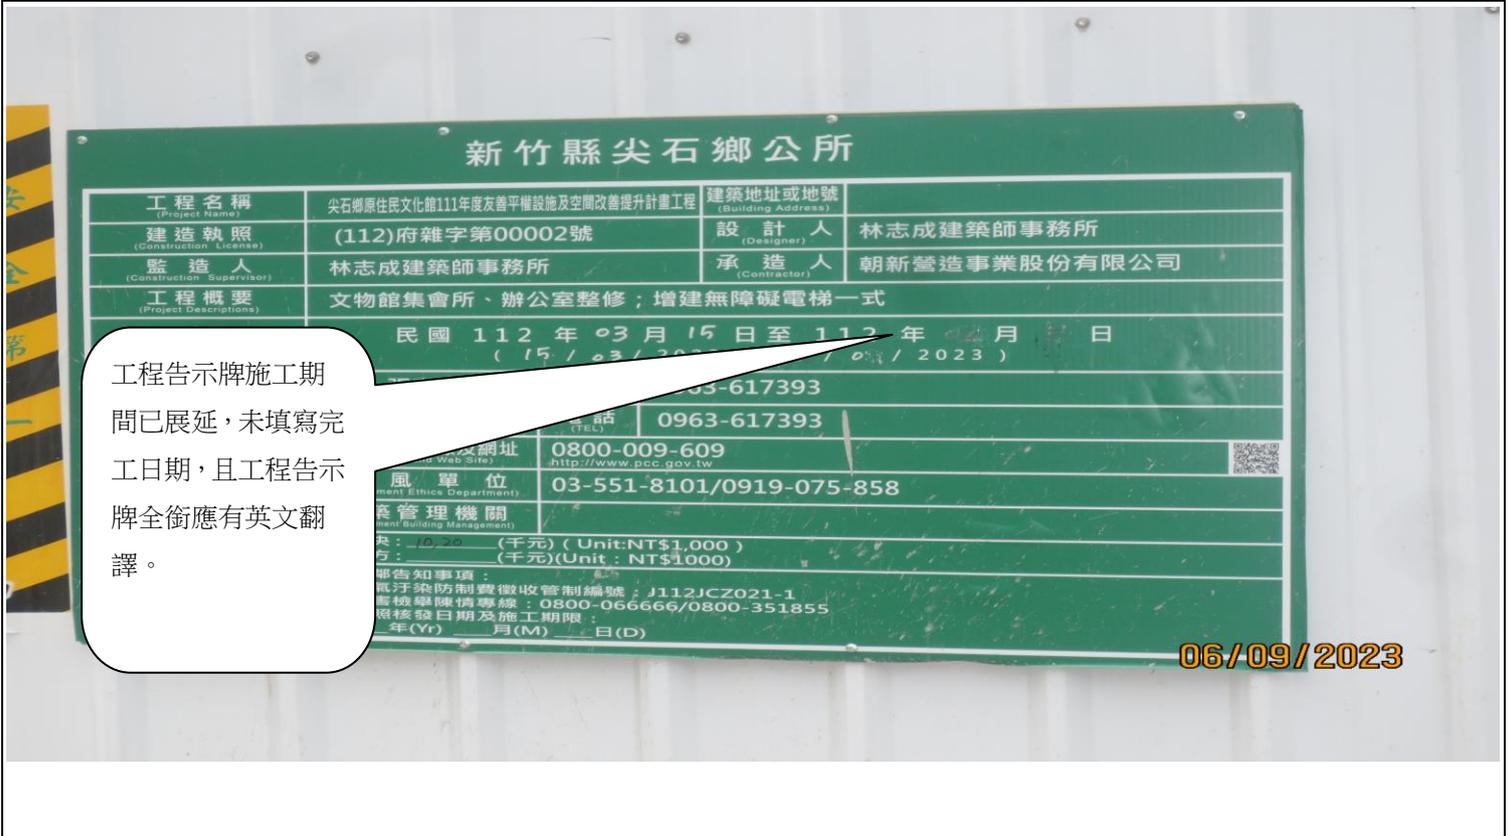
說明	工程告示牌施工期間已展延，未填寫完工日期，且工程告示牌全銜應有英文翻譯。
----	--------------------------------------

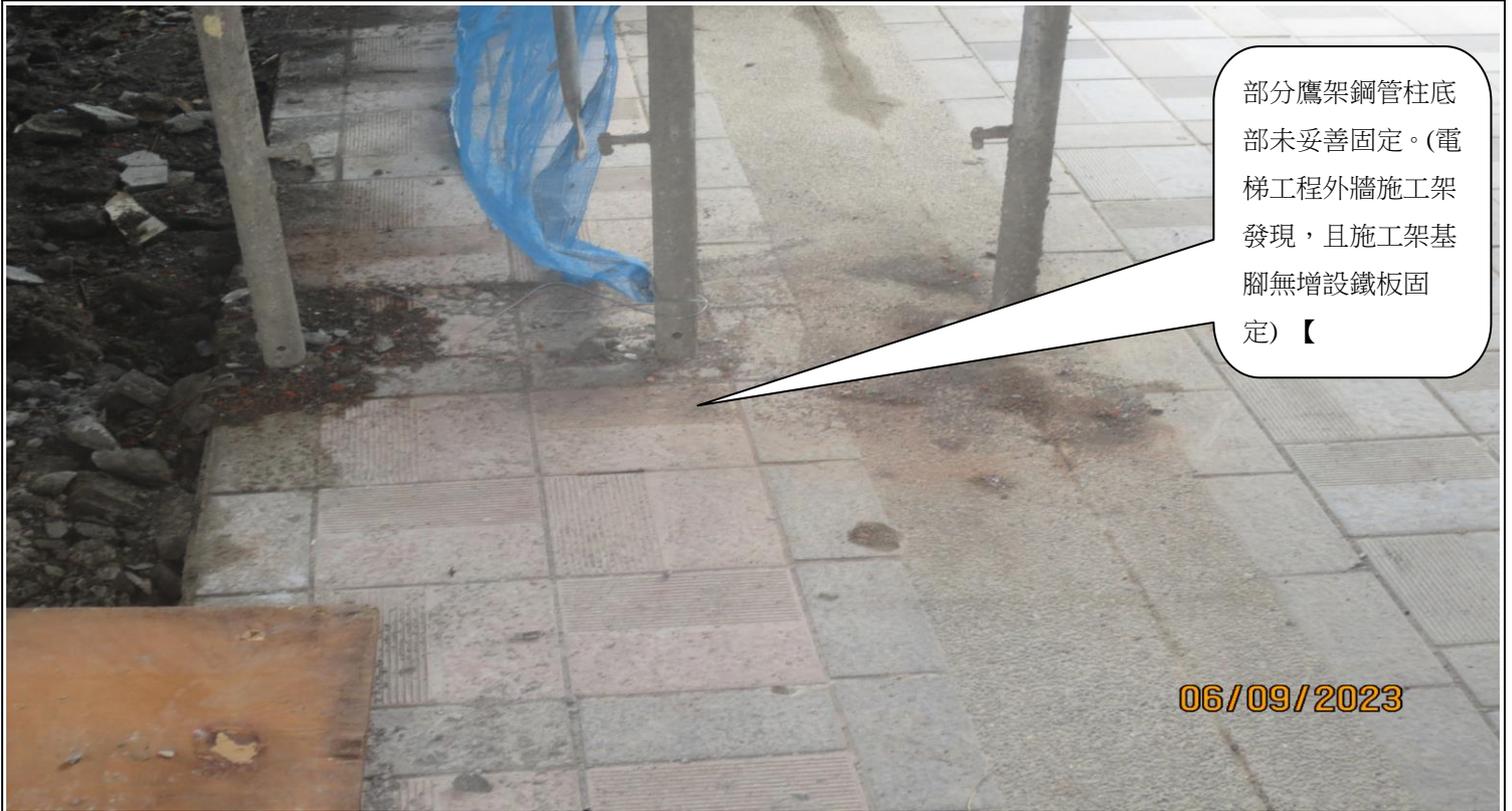
部分鷹架鋼管柱底部未妥善固定。(電梯工程外牆施工架發現，且施工架基腳無增設鐵板固定) 【

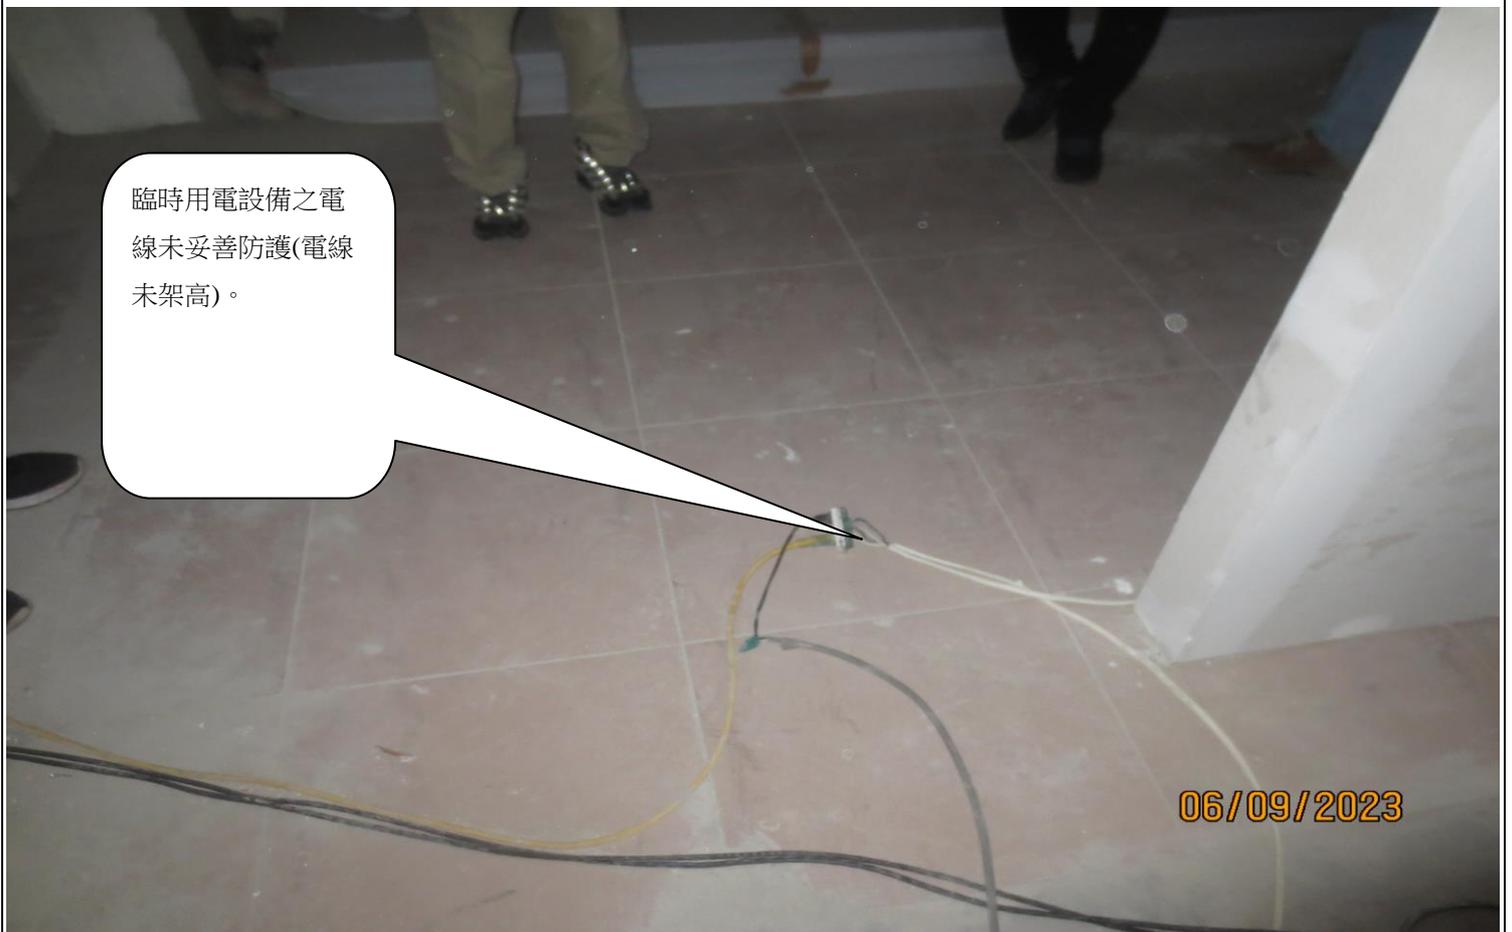
臨時用電設備之電線未妥善防護(電線未架高)。

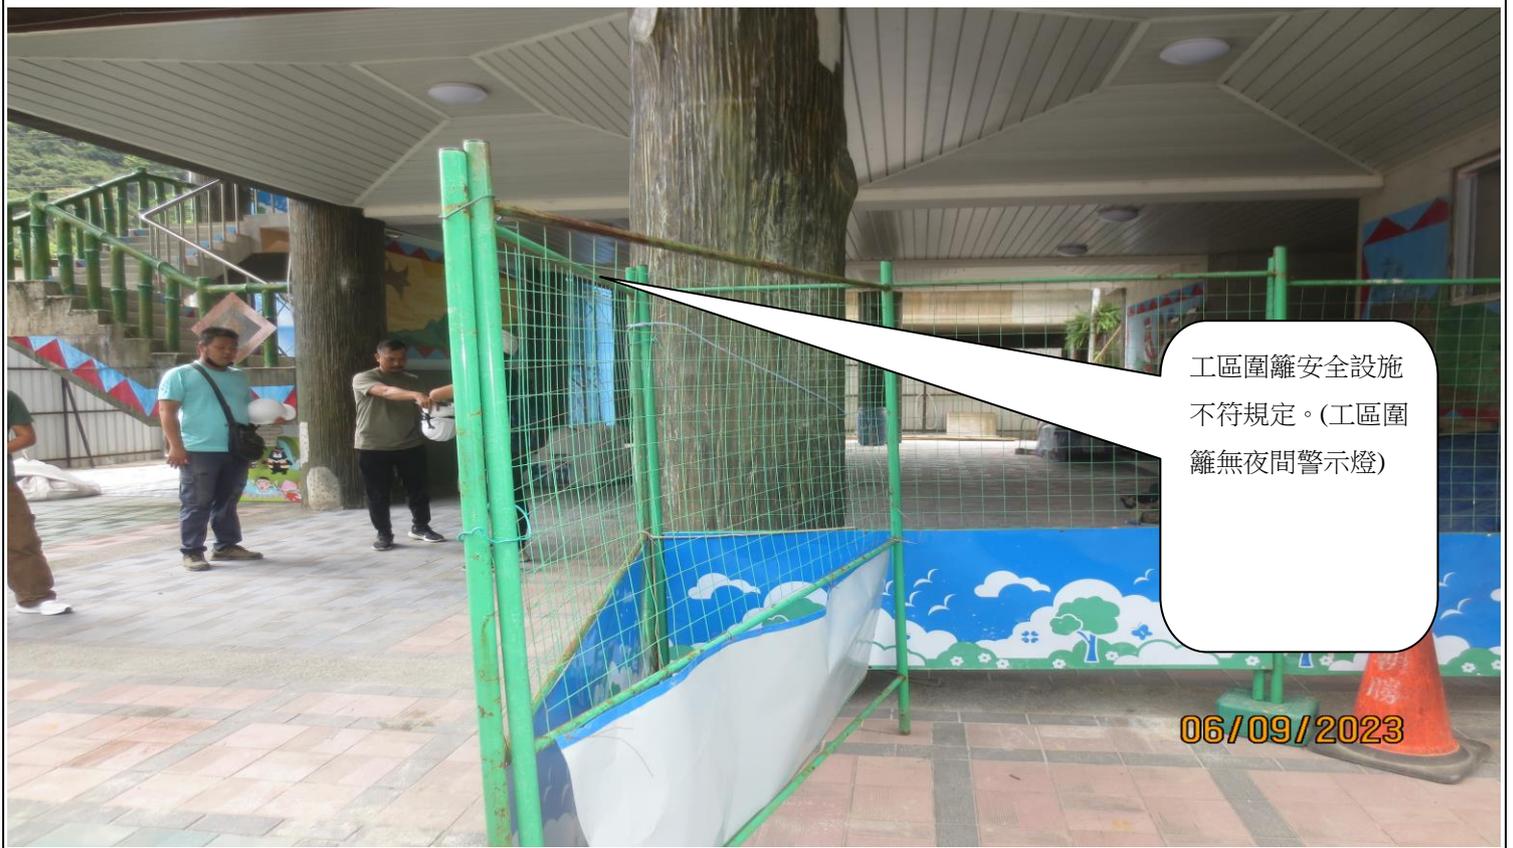
工區圍籬安全設施不符規定。(工區圍籬無夜間警示燈)

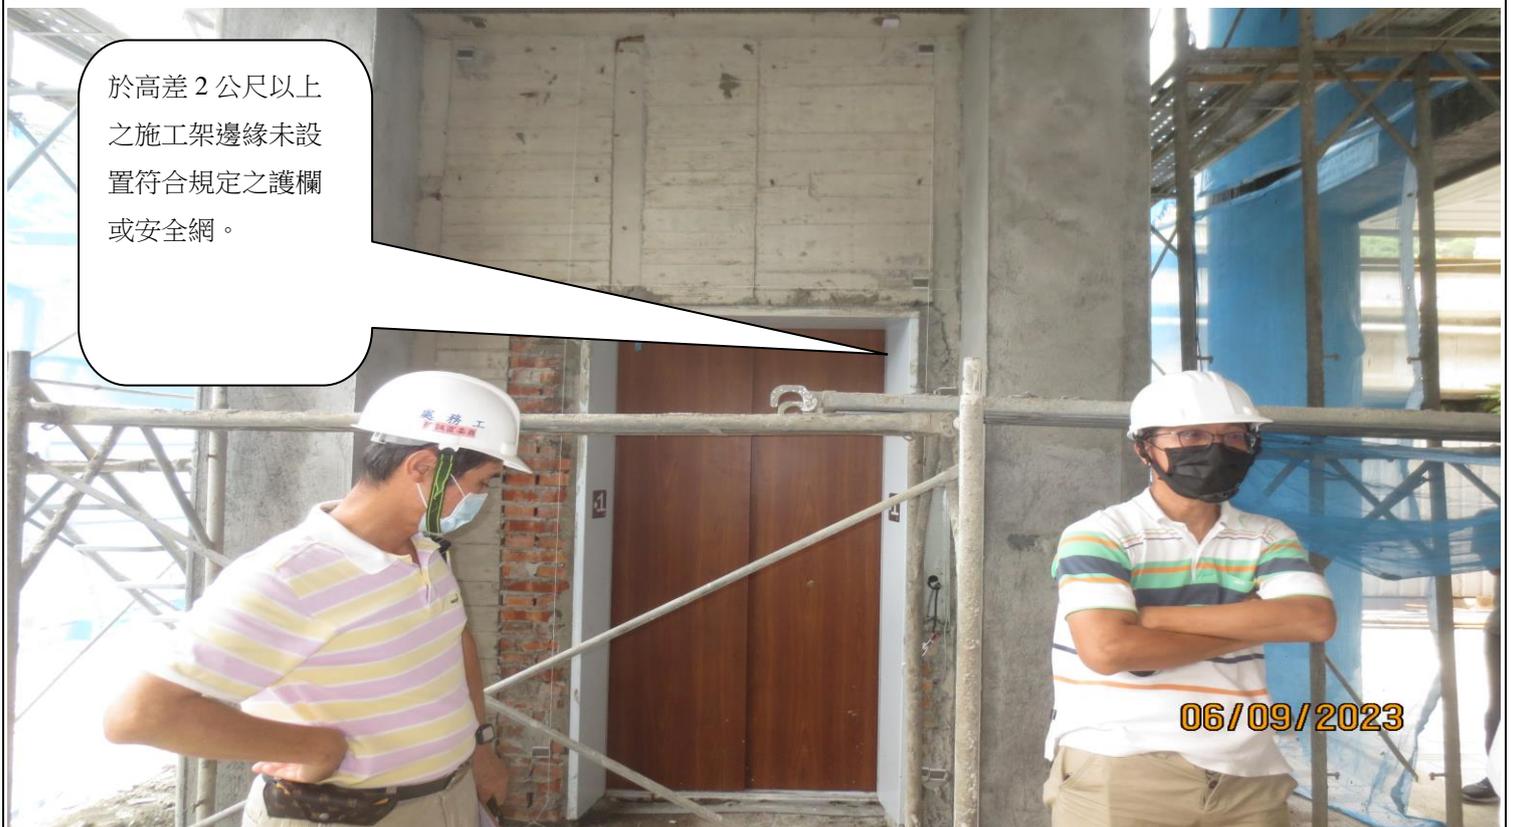
於高差 2 公尺以上之施工架邊緣未設置符合規定之護欄或安全網。
