# 新竹縣政府工程查核代表照片表

拍攝日期：112.09.06

工程名稱：尖石鄉原住民文化館 111 年度友善平權設施及空間改善提升計畫

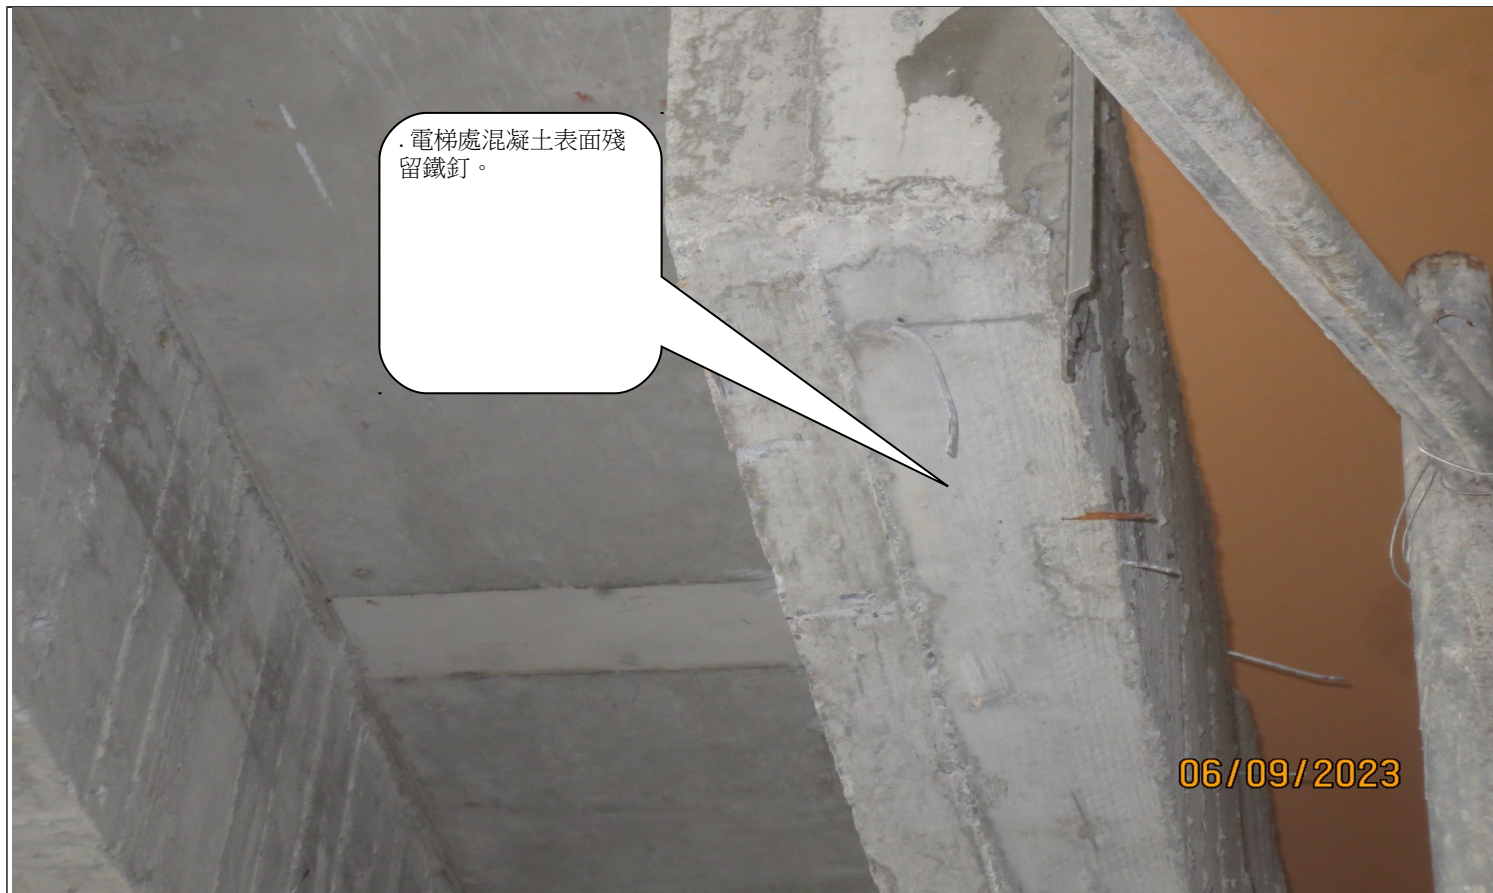
. 電梯處混凝土表面殘留鐵釘。

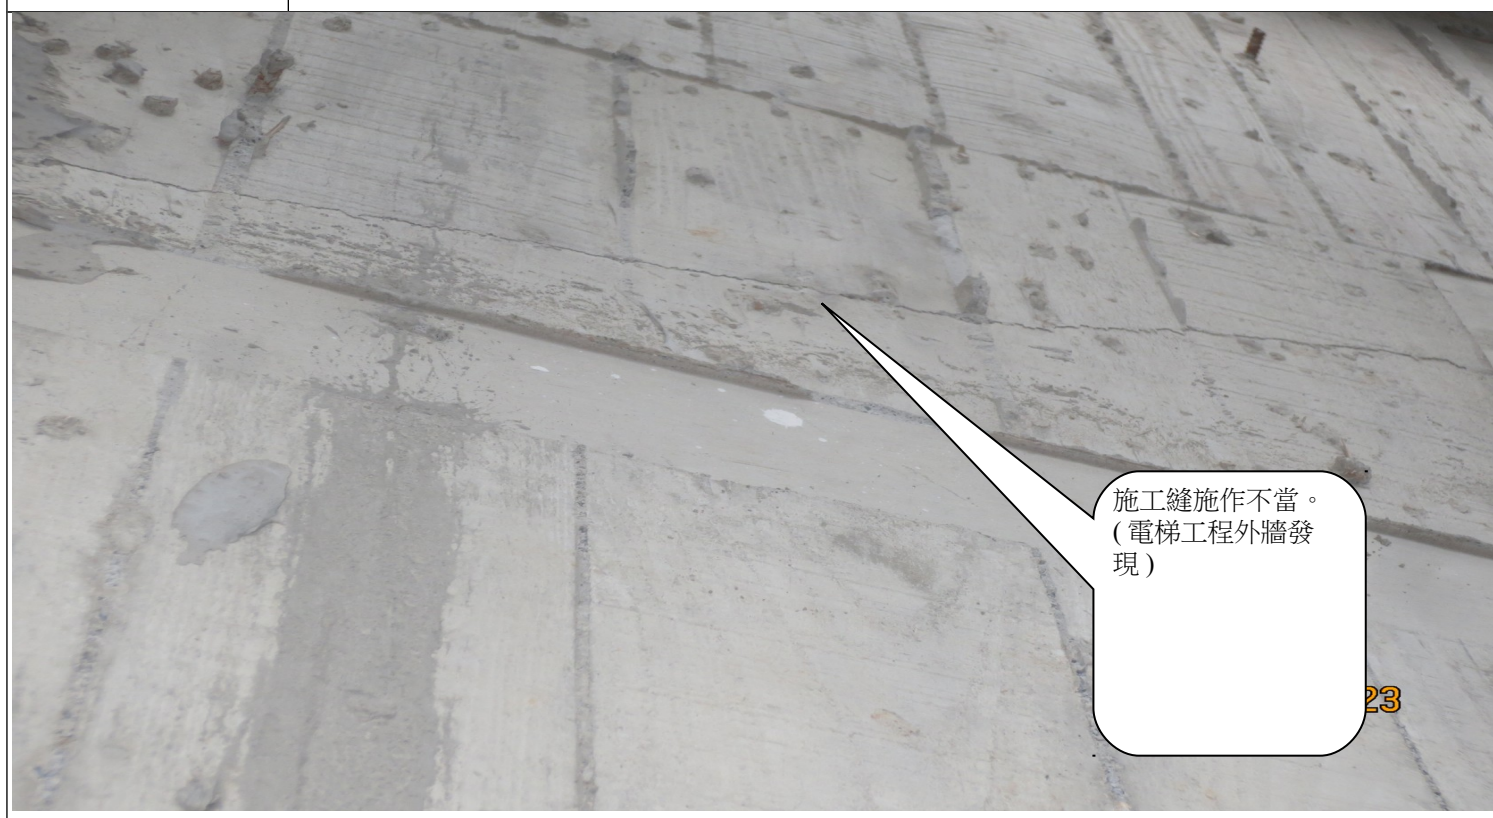
| 說明 | 施工縫施作不當。(電梯工程外牆發現) |

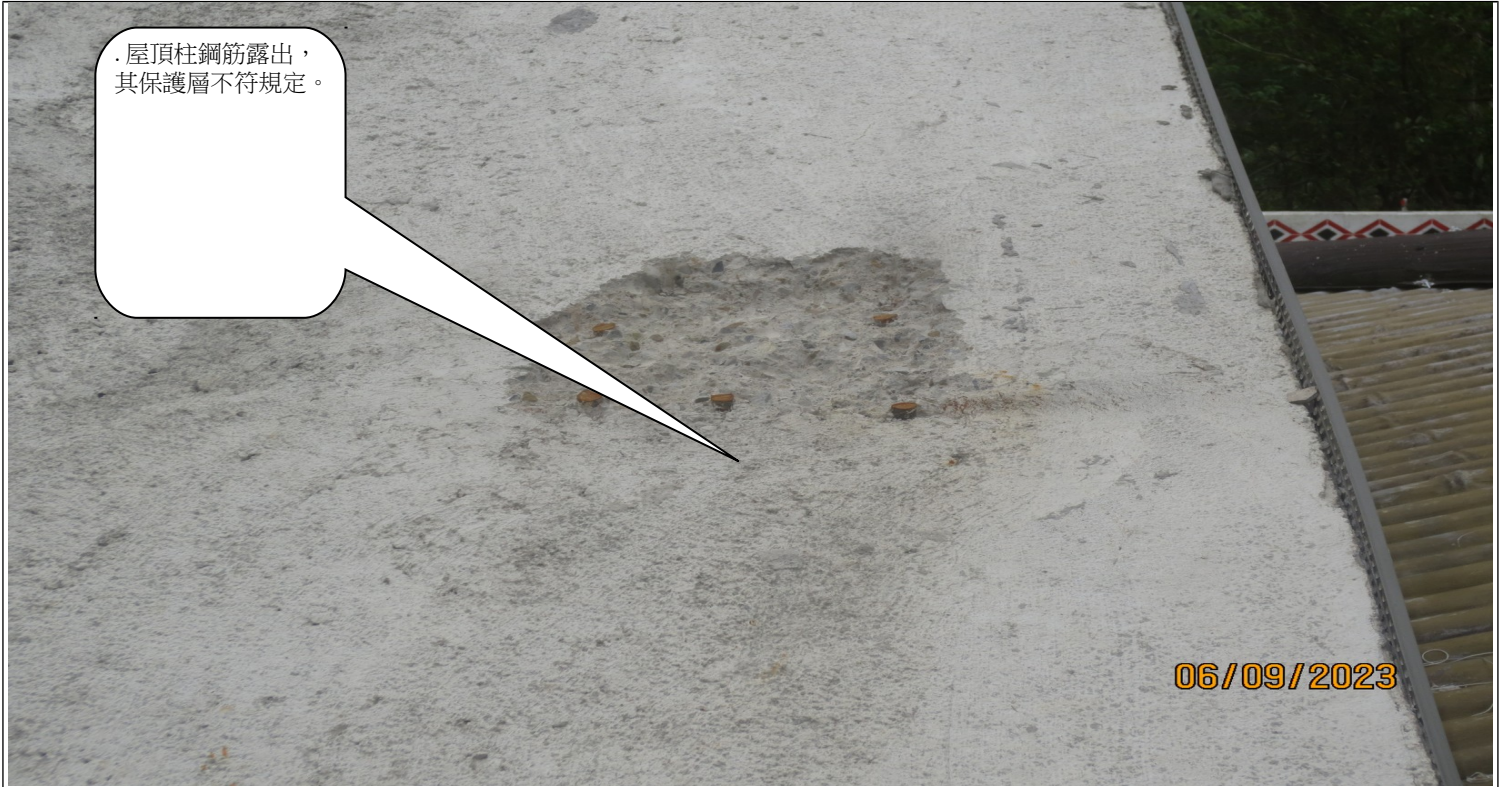
| 說明 | 屋頂柱鋼筋露出，其保護層不符規定。 |

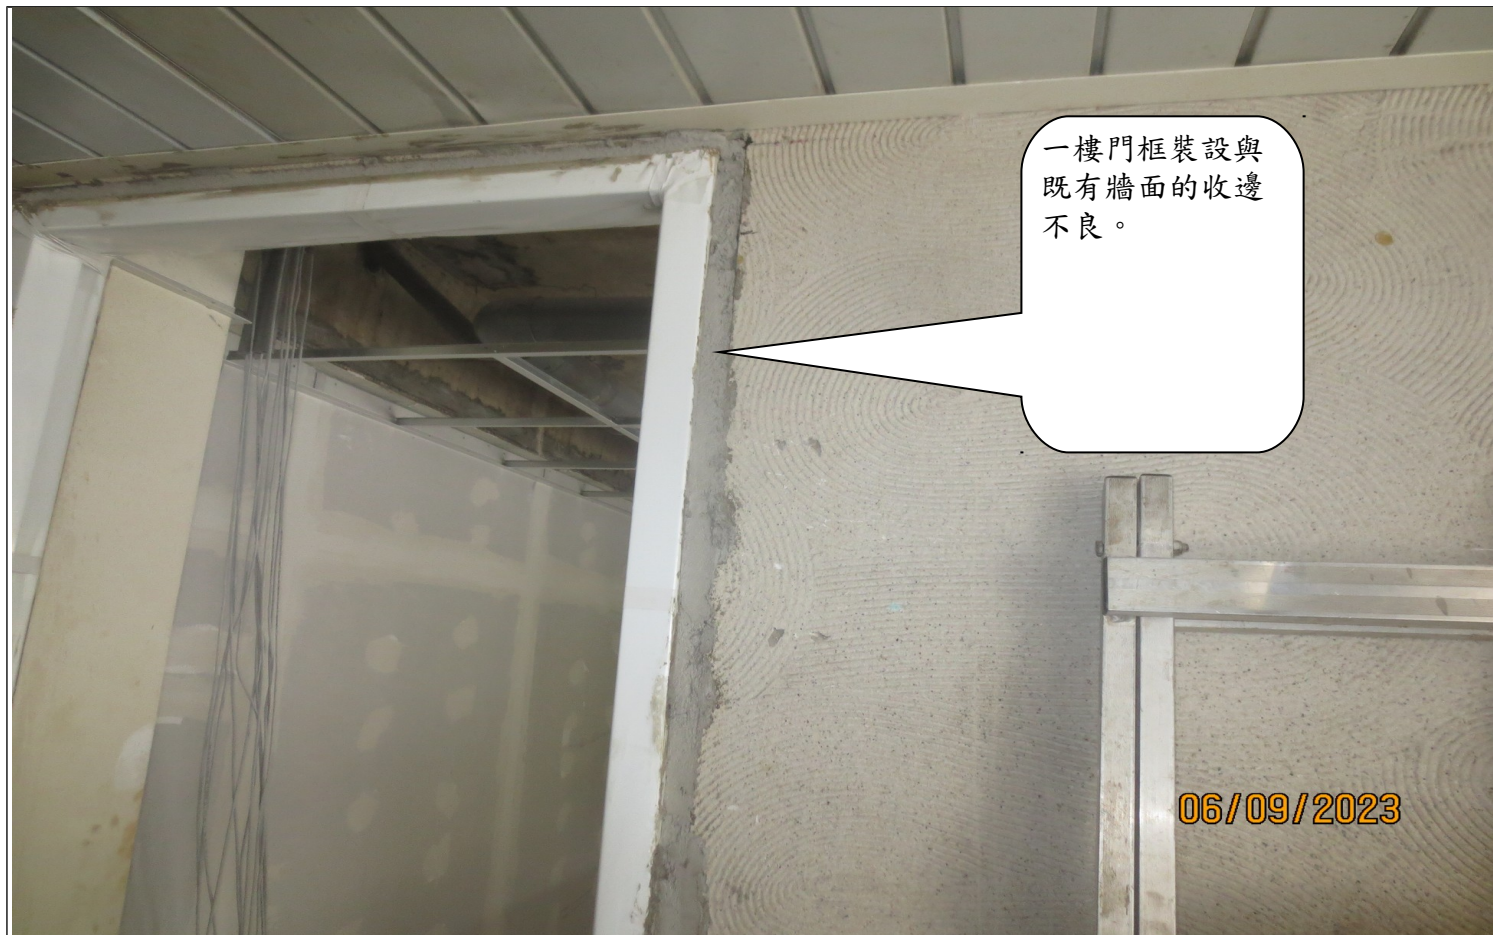
一樓門框裝設與既有牆面的收邊不良。

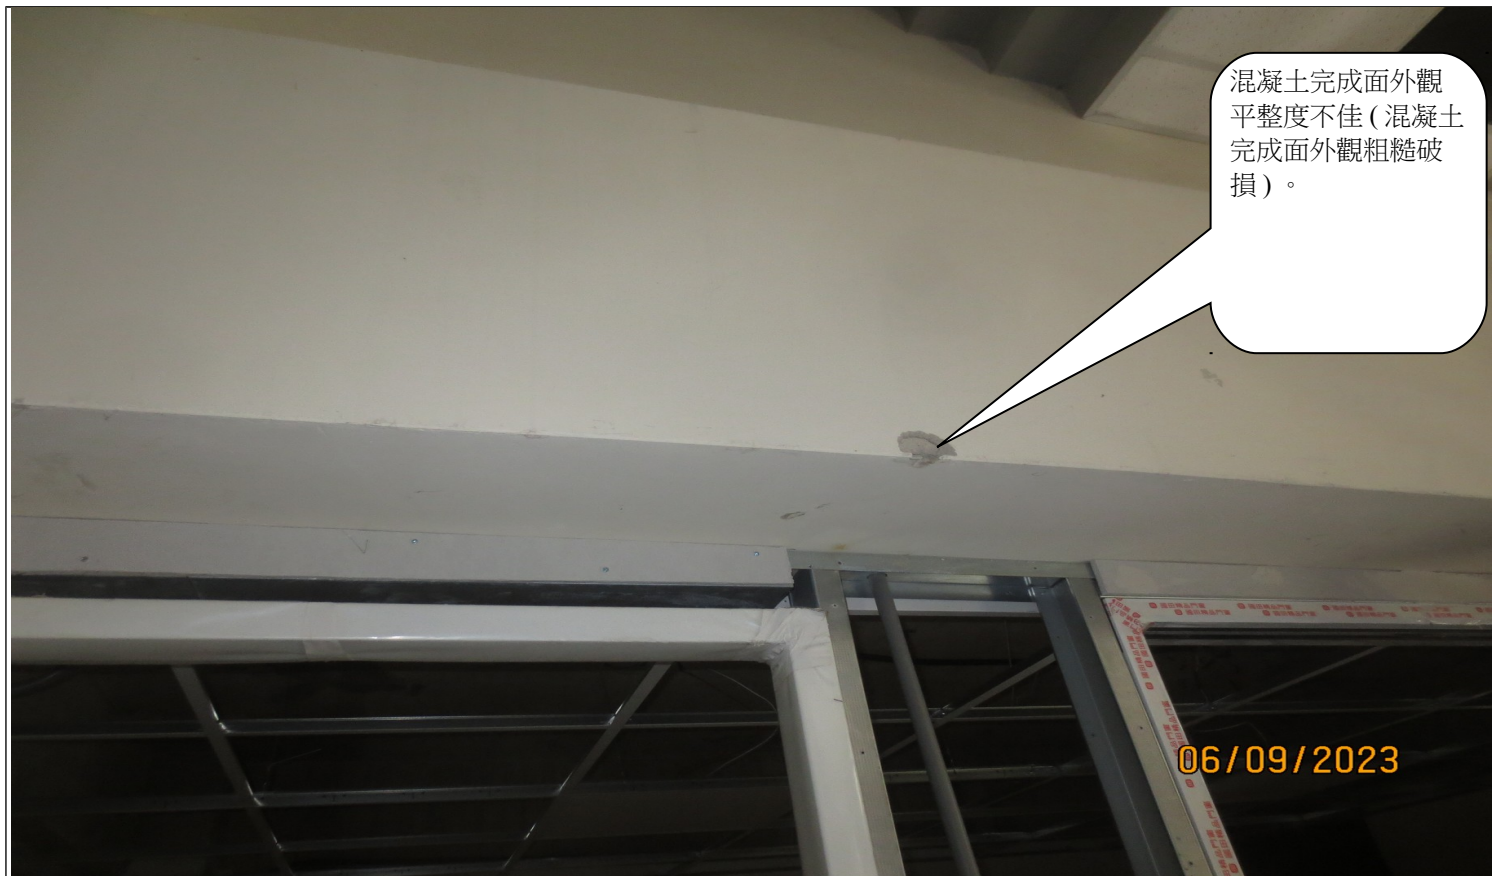
混凝土完成面外觀平整度不佳(混凝土完成面外觀粗糙破損)。

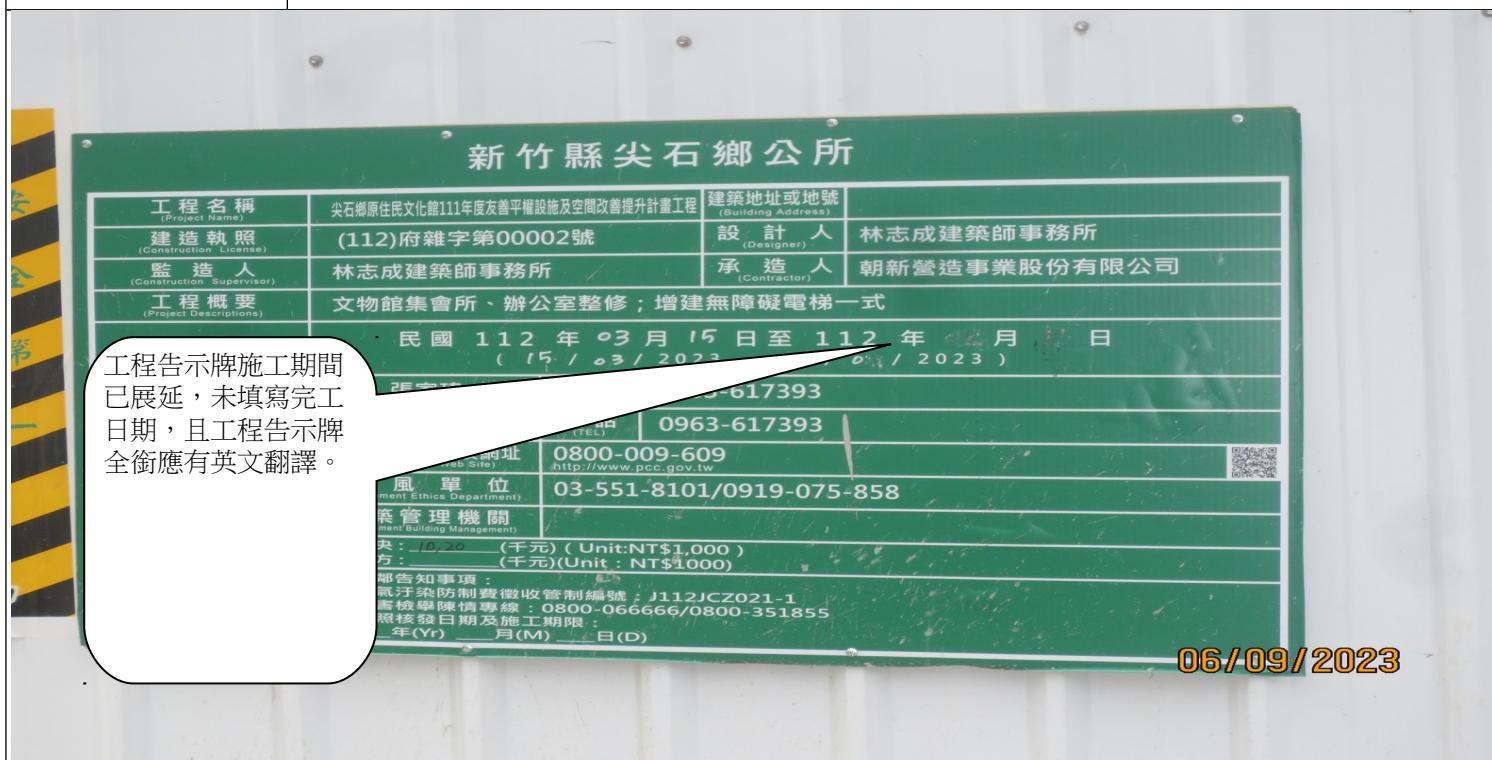
工程告示牌施工期間已展延，未填寫完工日期，且工程告示牌全銜應有英文翻譯。

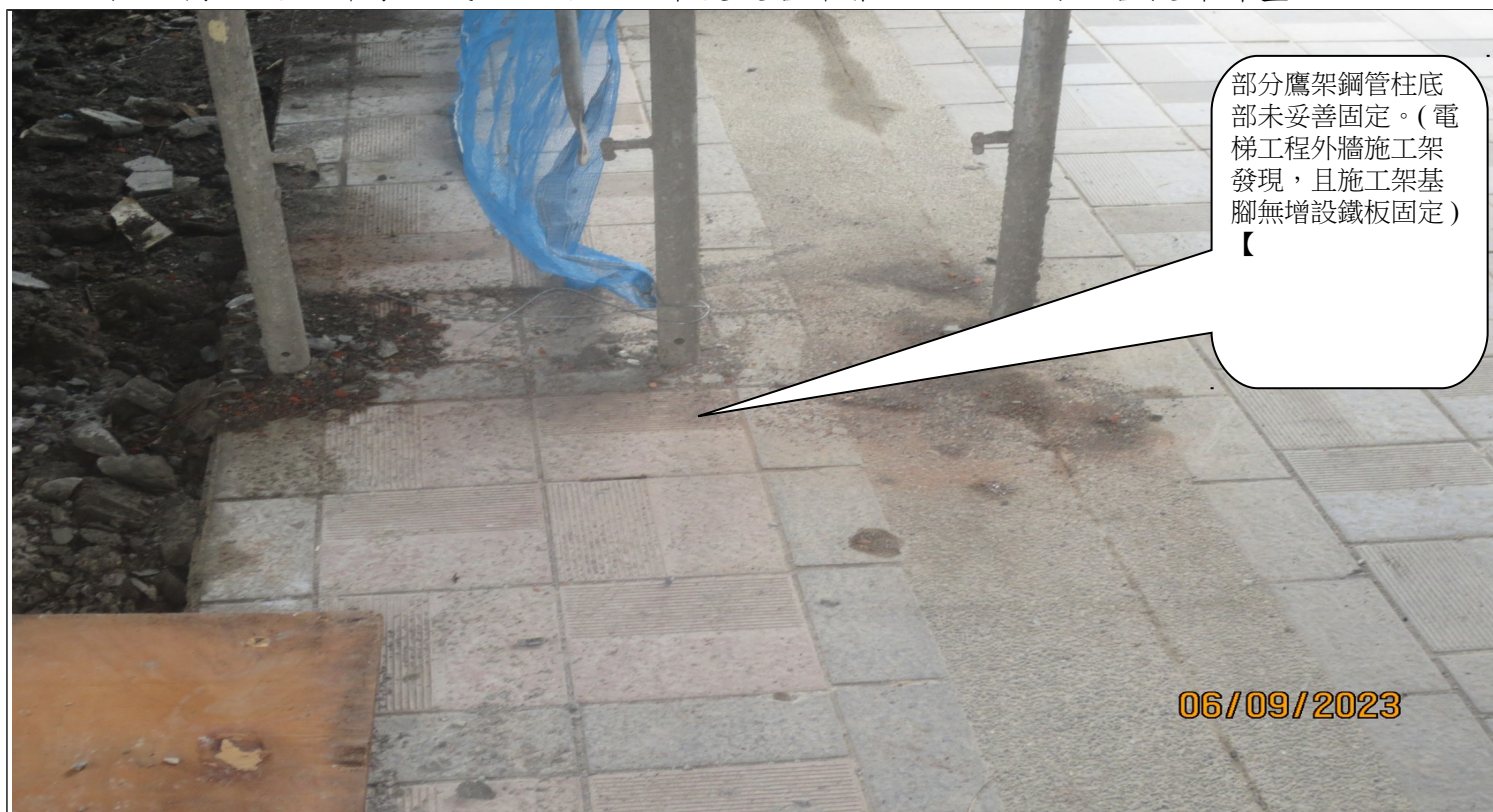
部分鷹架鋼管柱底部未妥善固定。(電梯工程外牆施工架發現，且施工架基腳無增設鐵板固定)【

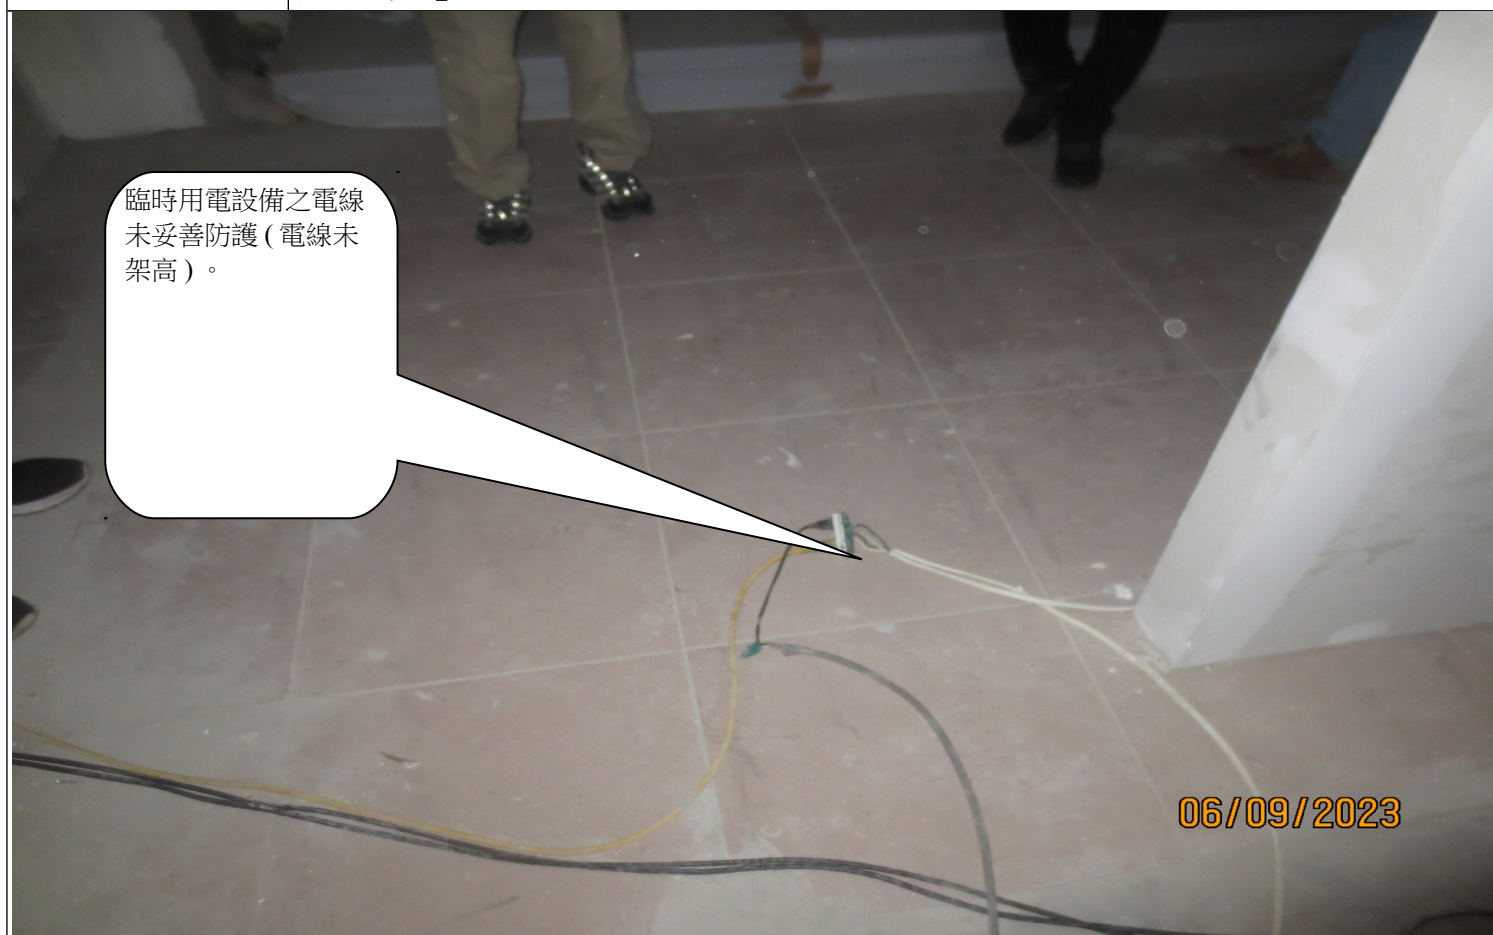
臨時用電設備之電線未妥善防護(電線未架高)。

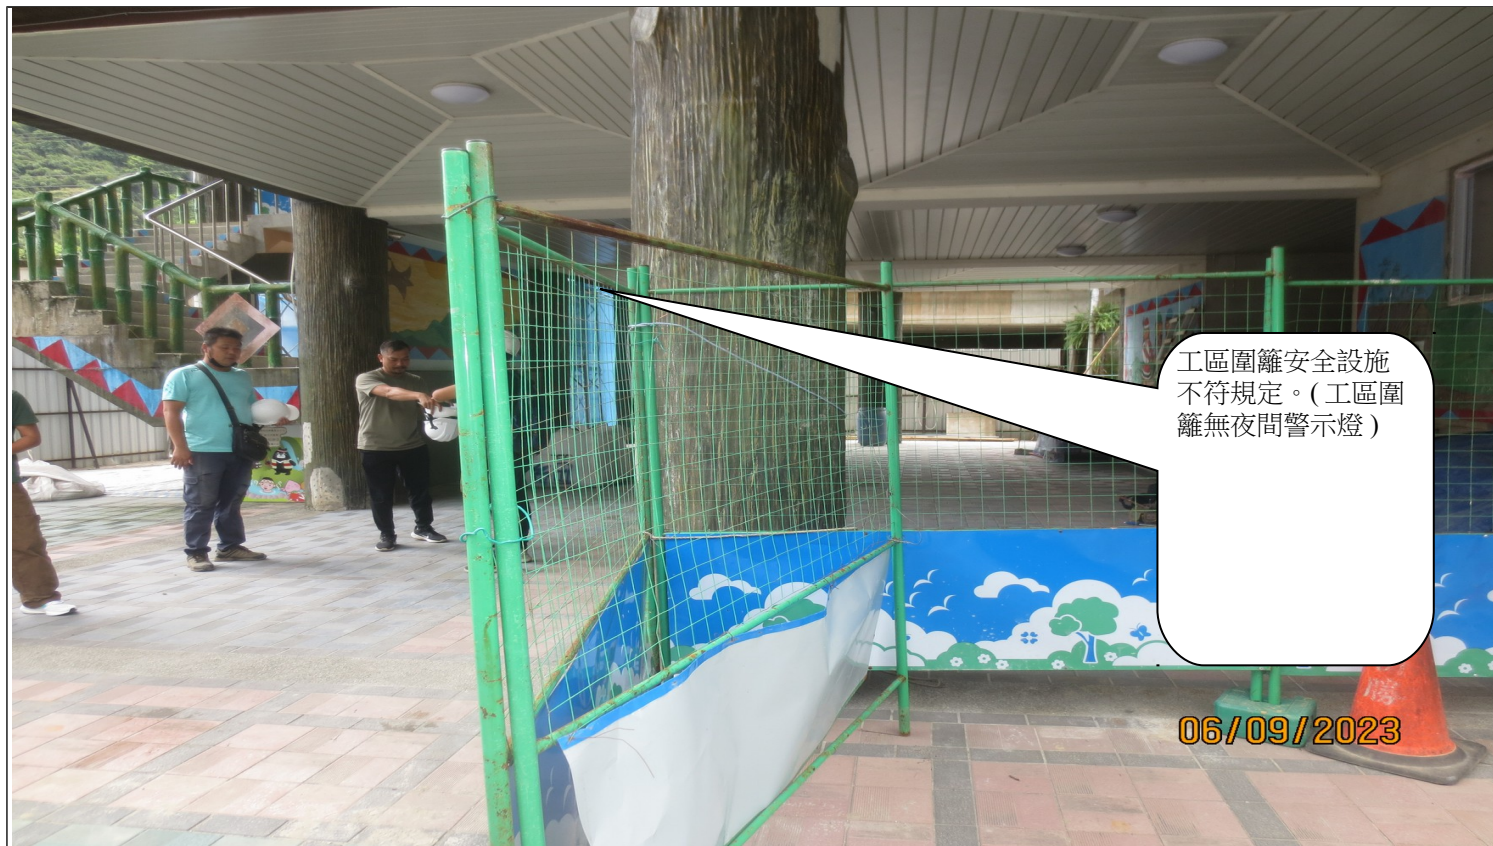
工區圍籬安全設施不符規定。(工區圍籬無夜間警示燈)

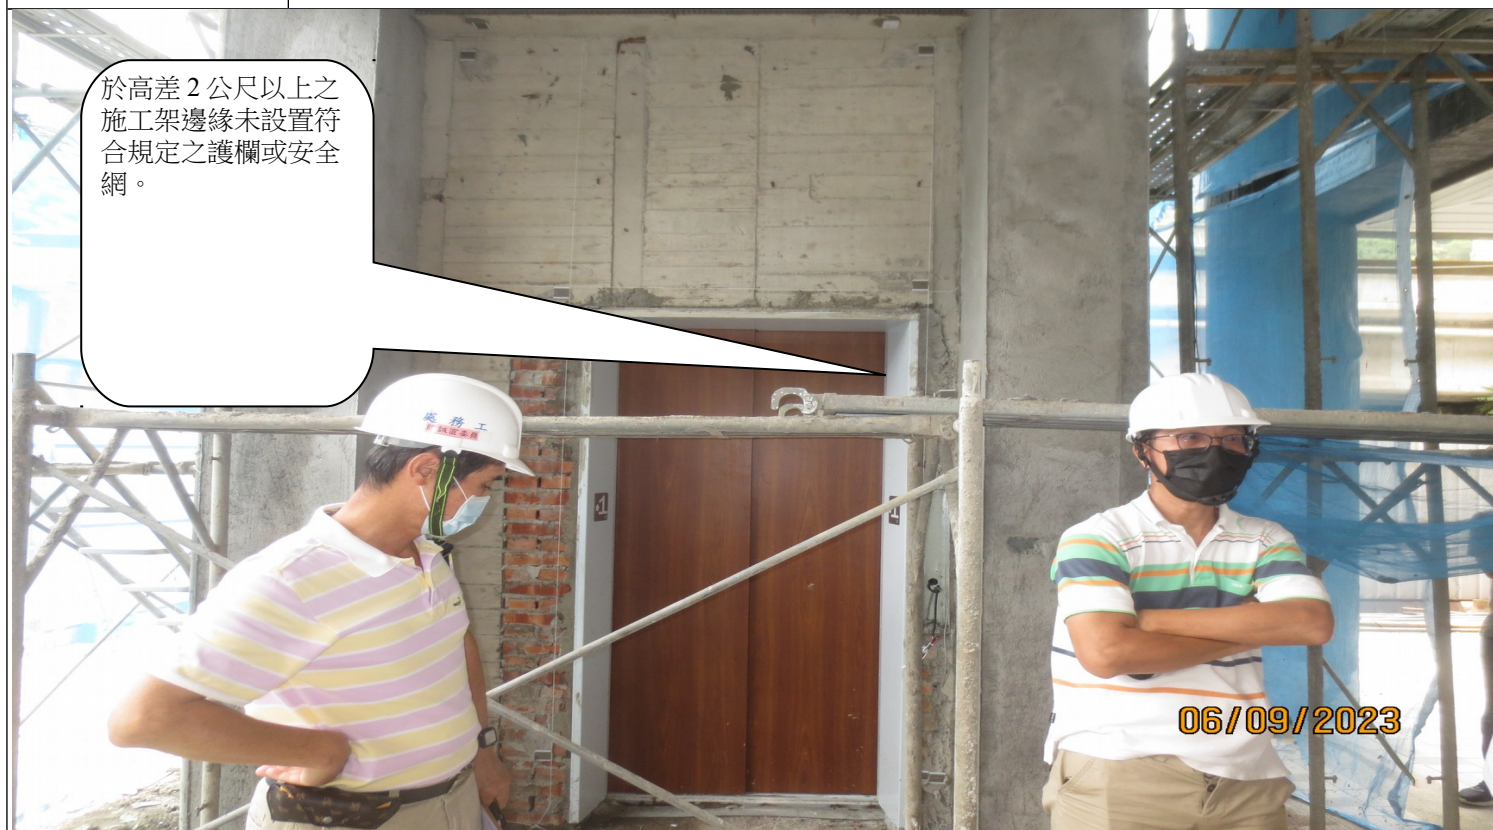
| 說明 | 於高差 2 公尺以上之施工架邊緣未設置符合規定之護欄或安全網。 |
