## 新竹縣政府工程查核代表照片表

拍攝日期：112.09.08

工程名稱：新埔鎮5里村里道路及設施改善工程

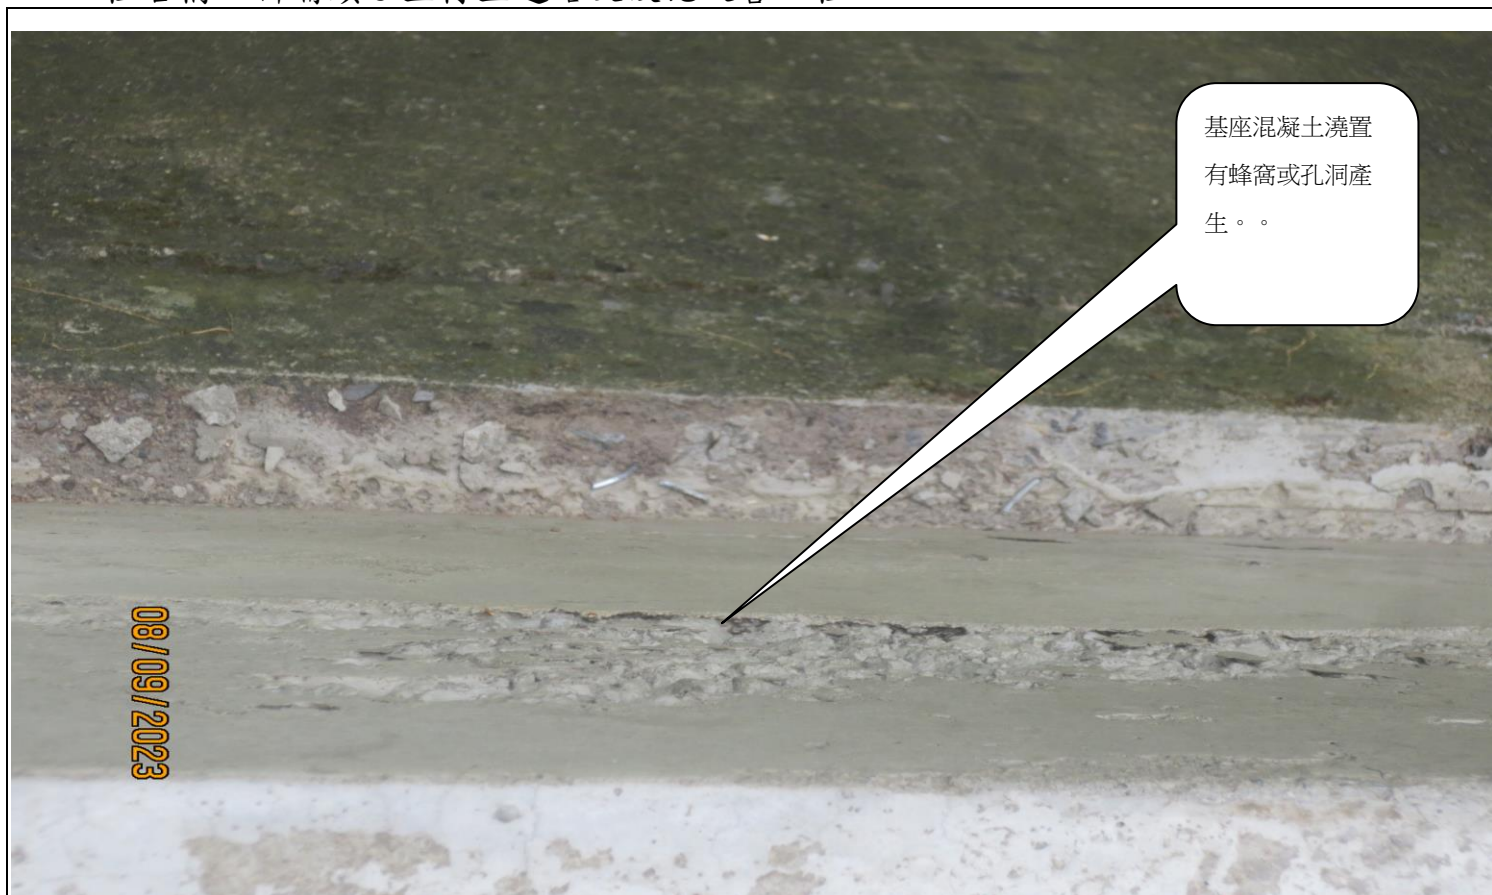
基座混凝土澆置  
有蜂窩或孔洞產  
生。。

基座混凝土澆置有蜂窩或孔洞產生。

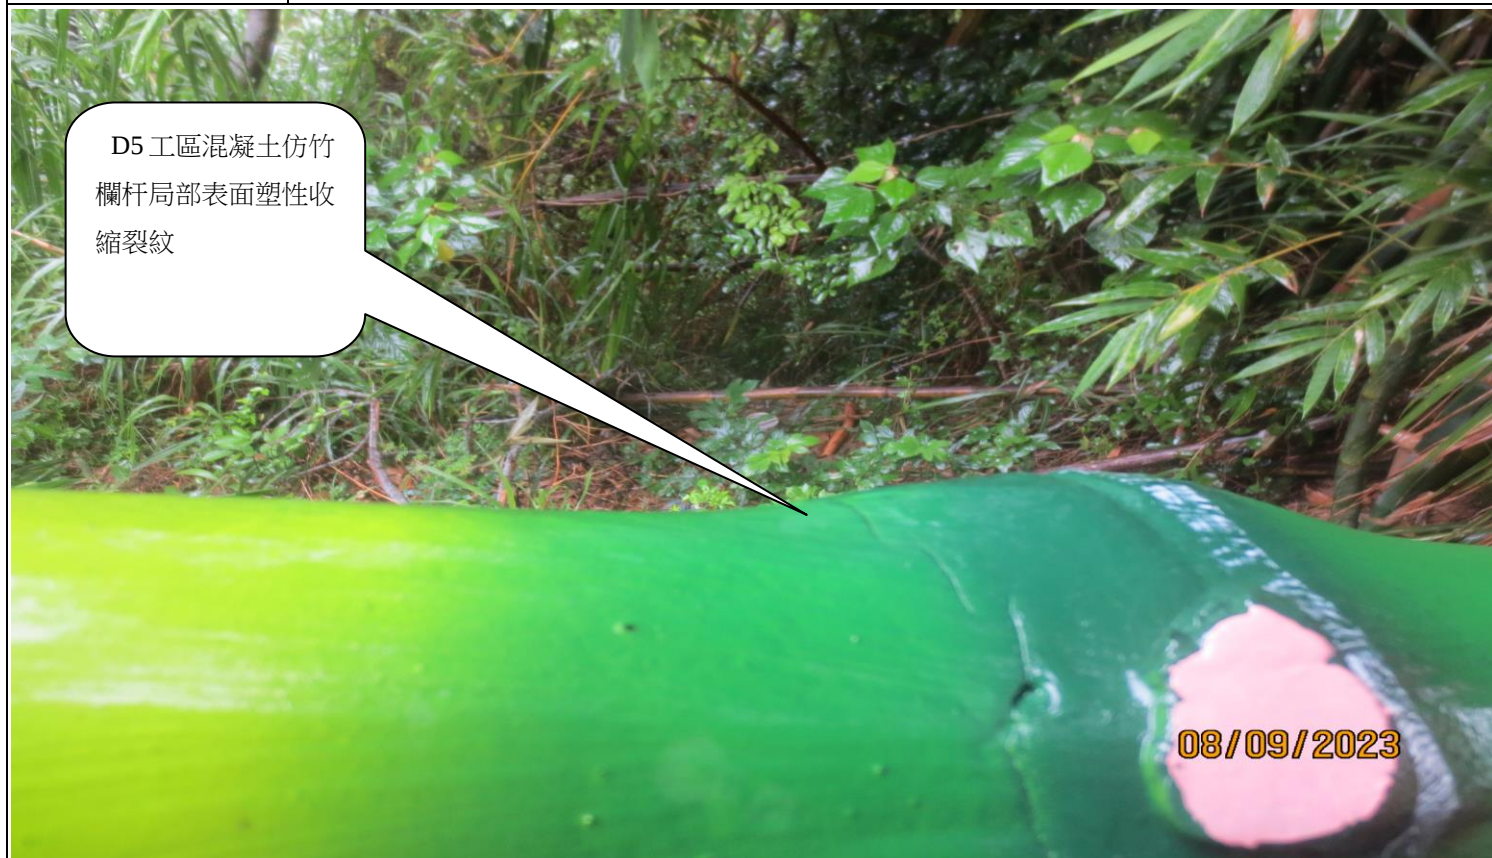
D5 工區混凝土仿竹  
欄杆局部表面塑性收  
縮裂紋

D5 工區混凝土仿竹欄杆局部表面塑性收縮裂紋

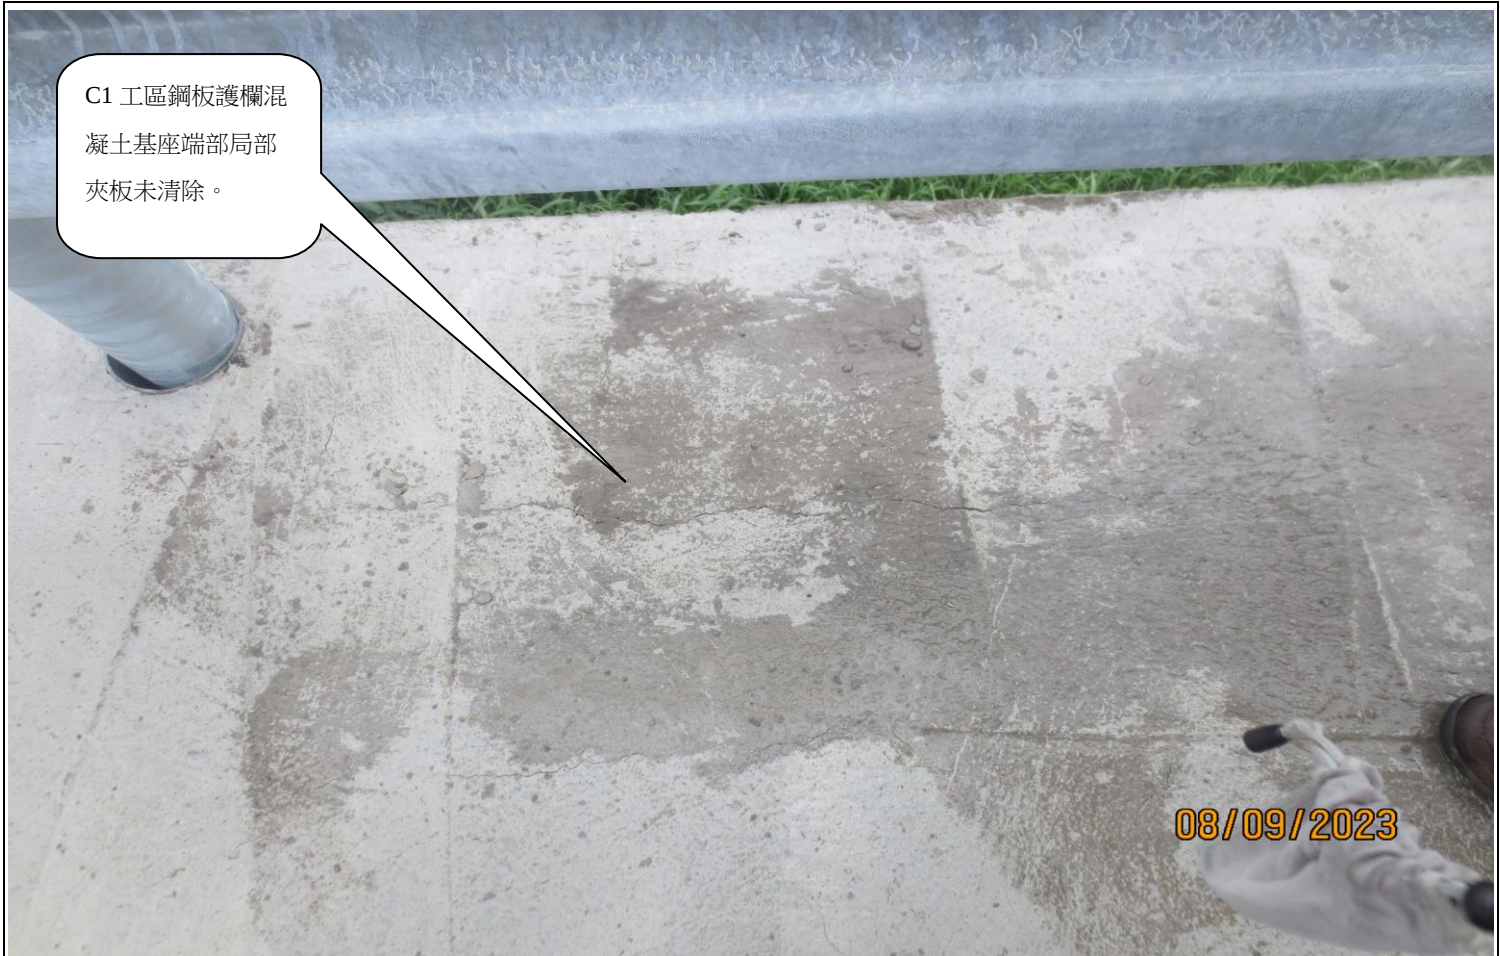
C1 工區鋼板護欄混凝土基座局部乾縮裂紋

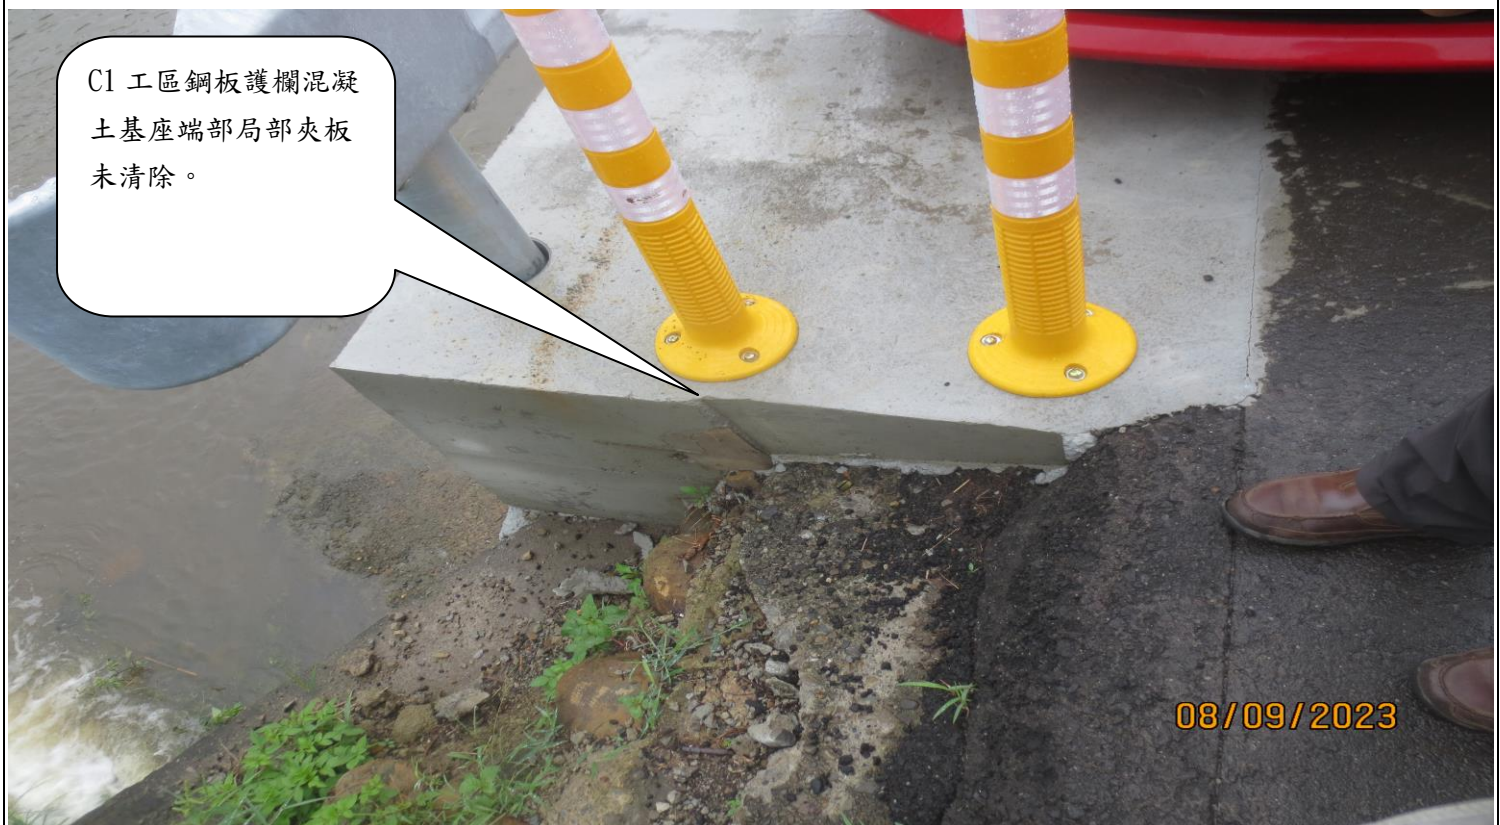
C1 工區鋼板護欄混凝土基座端部局部夾板未清除。

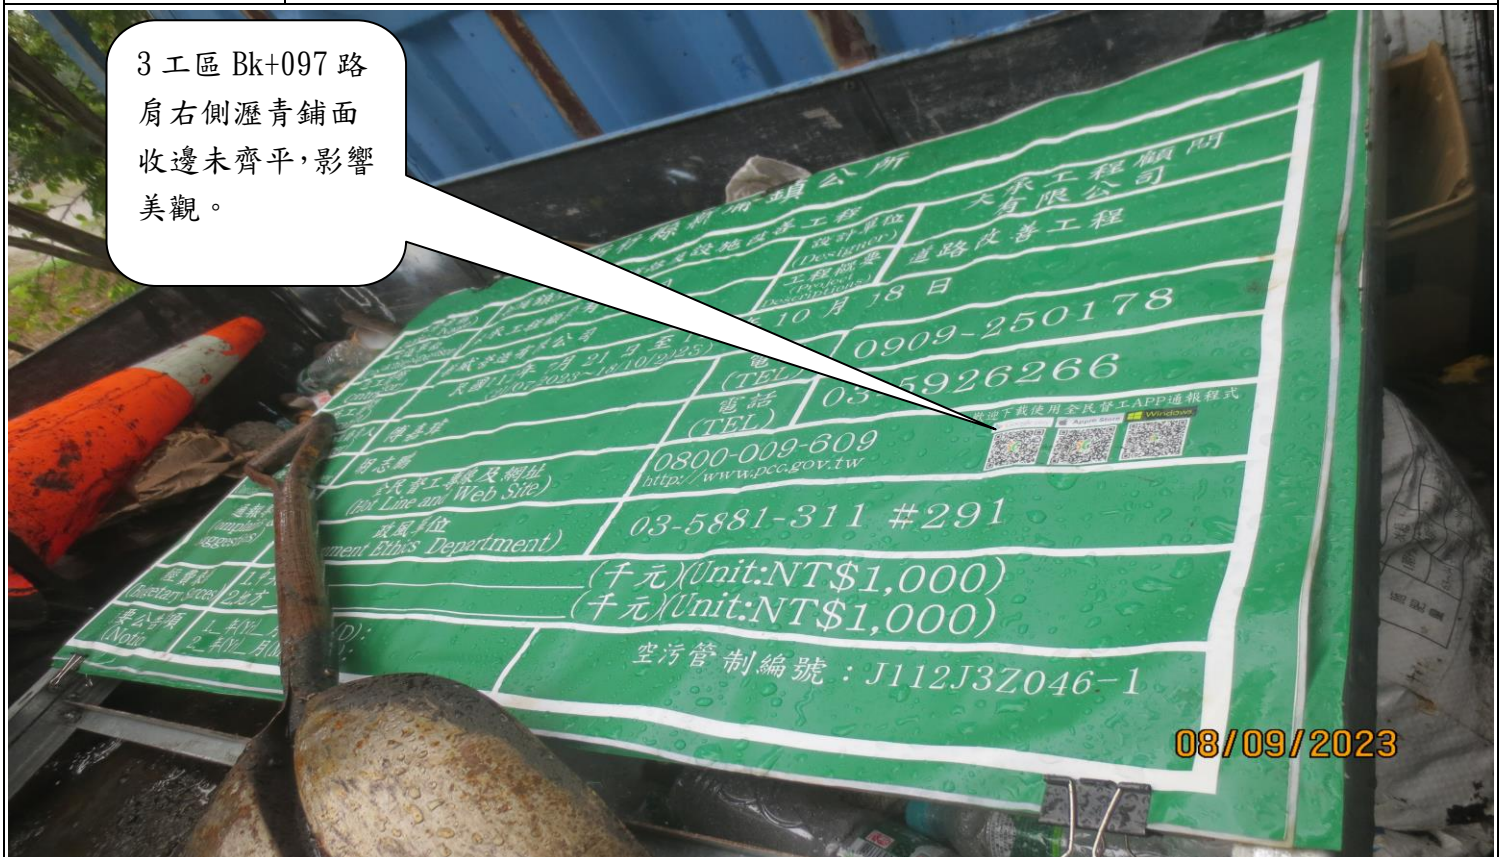
3 工區 Bk+097 路肩右側瀝青鋪面收邊未齊平，影響美觀。
