## 新竹縣政府工程查核代表照片表

拍攝日期：112.09.08

工程名稱：新埔鎮5里村里道路及設施改善工程

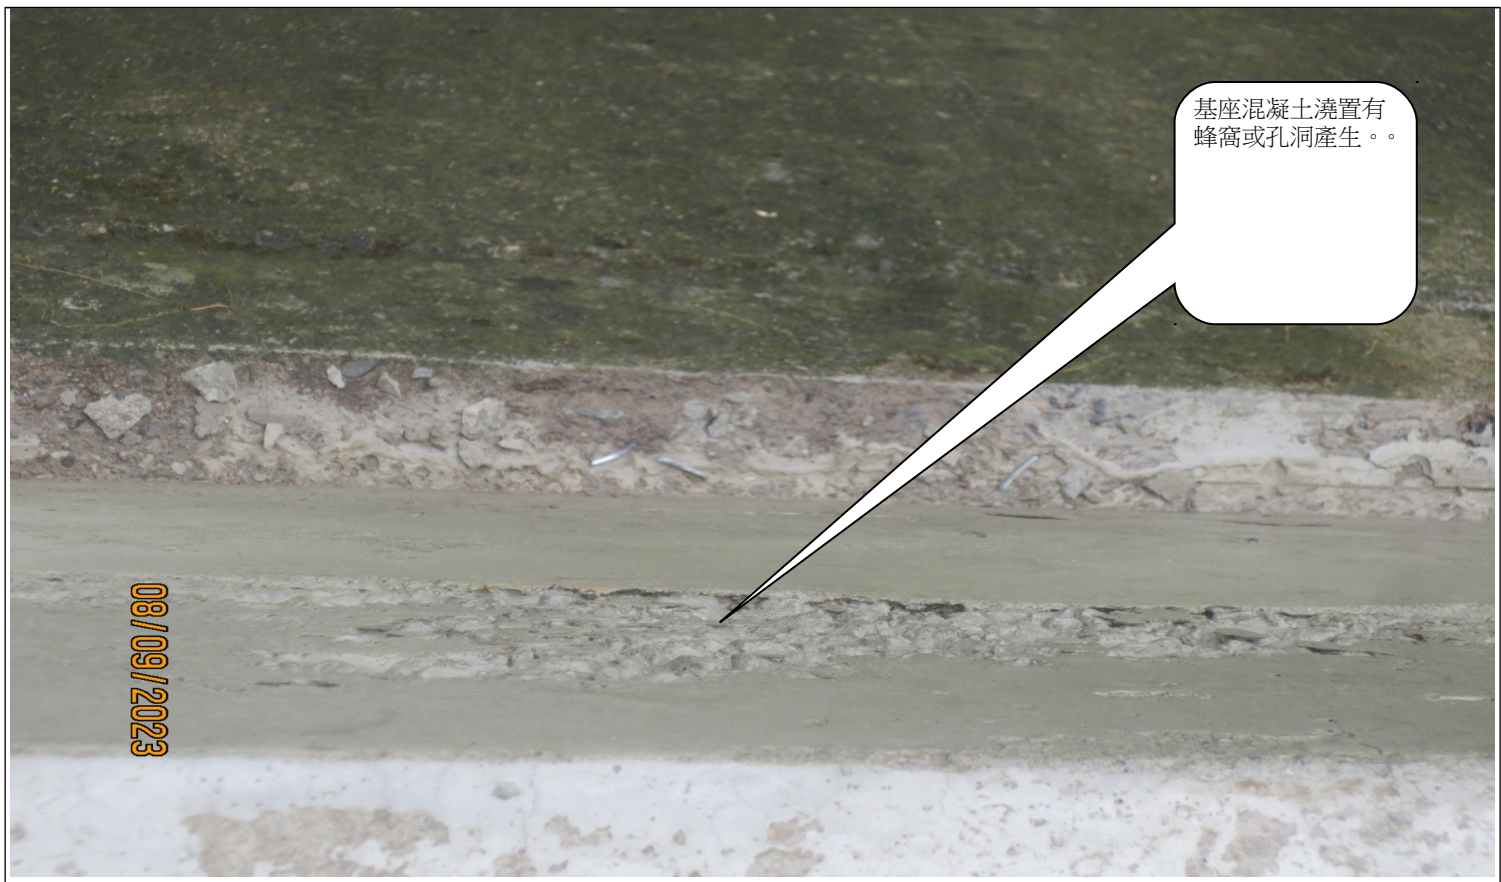
基座混凝土澆置有蜂窩或孔洞產生。。

基座混凝土澆置有蜂窩或孔洞產生。

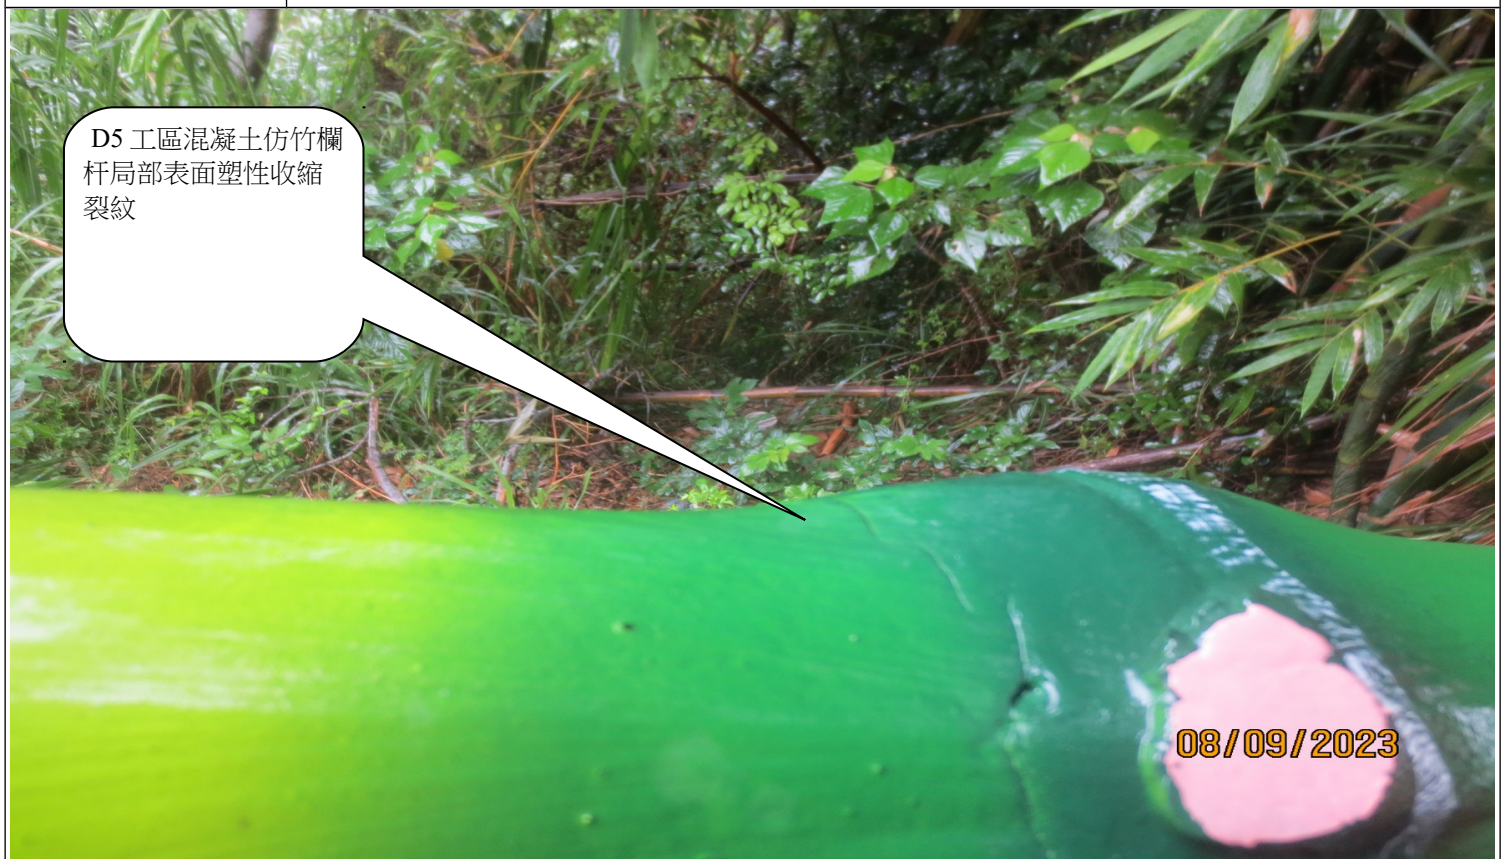
D5 工區混凝土仿竹欄  
杆局部表面塑性收縮  
裂紋

| 說明 | D5 工區混凝土仿竹欄杆局部表面塑性收縮裂紋 |

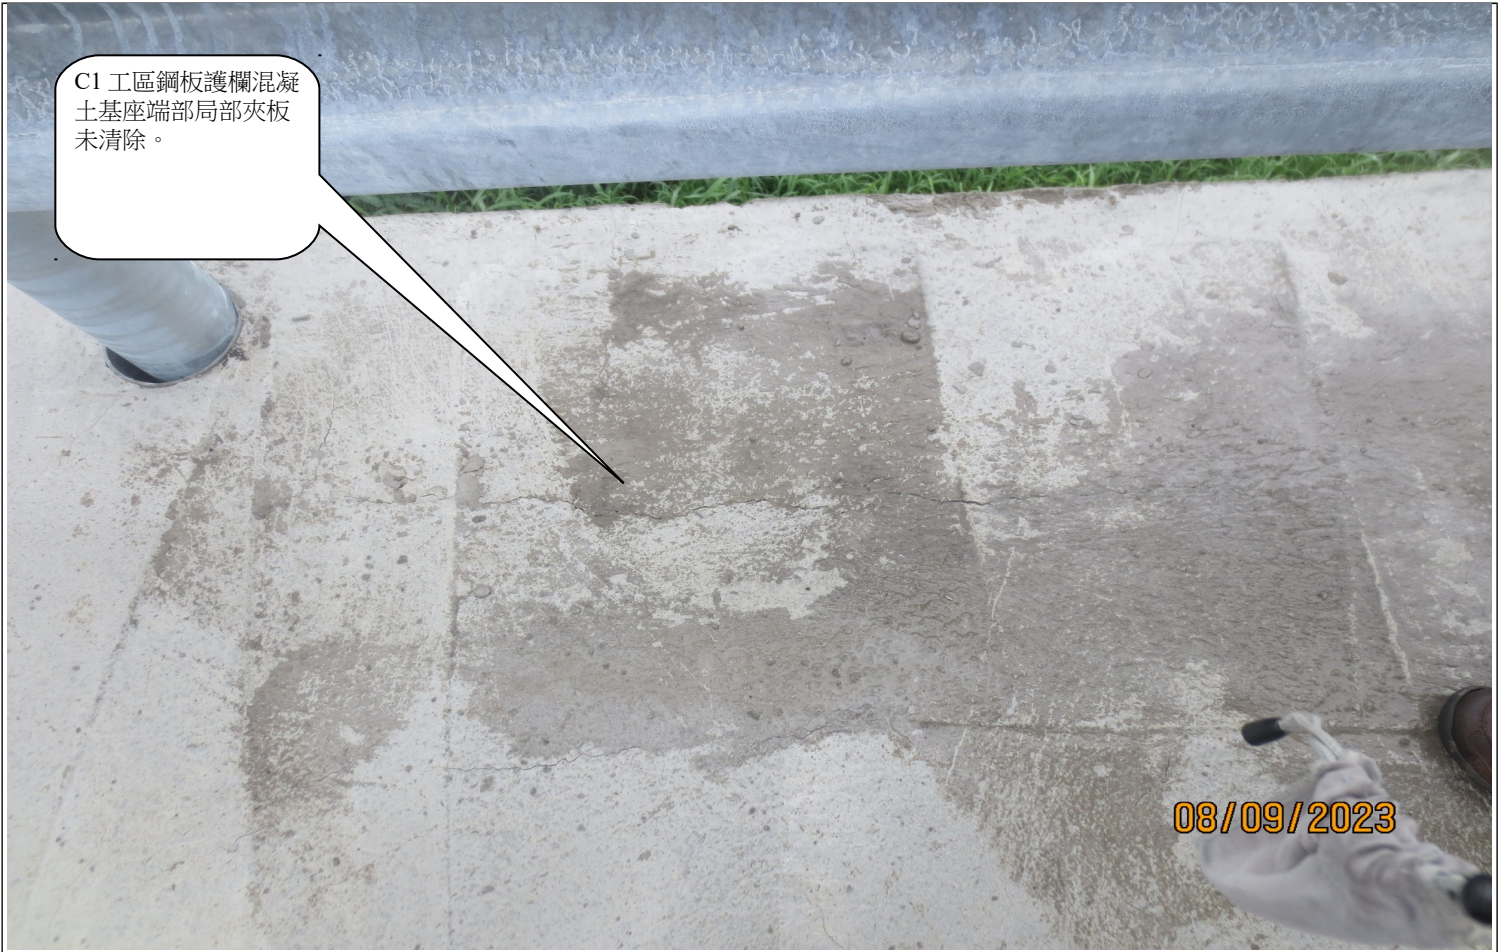
| 說明 | C1 工區鋼板護欄混凝土基座局部乾縮裂紋 |

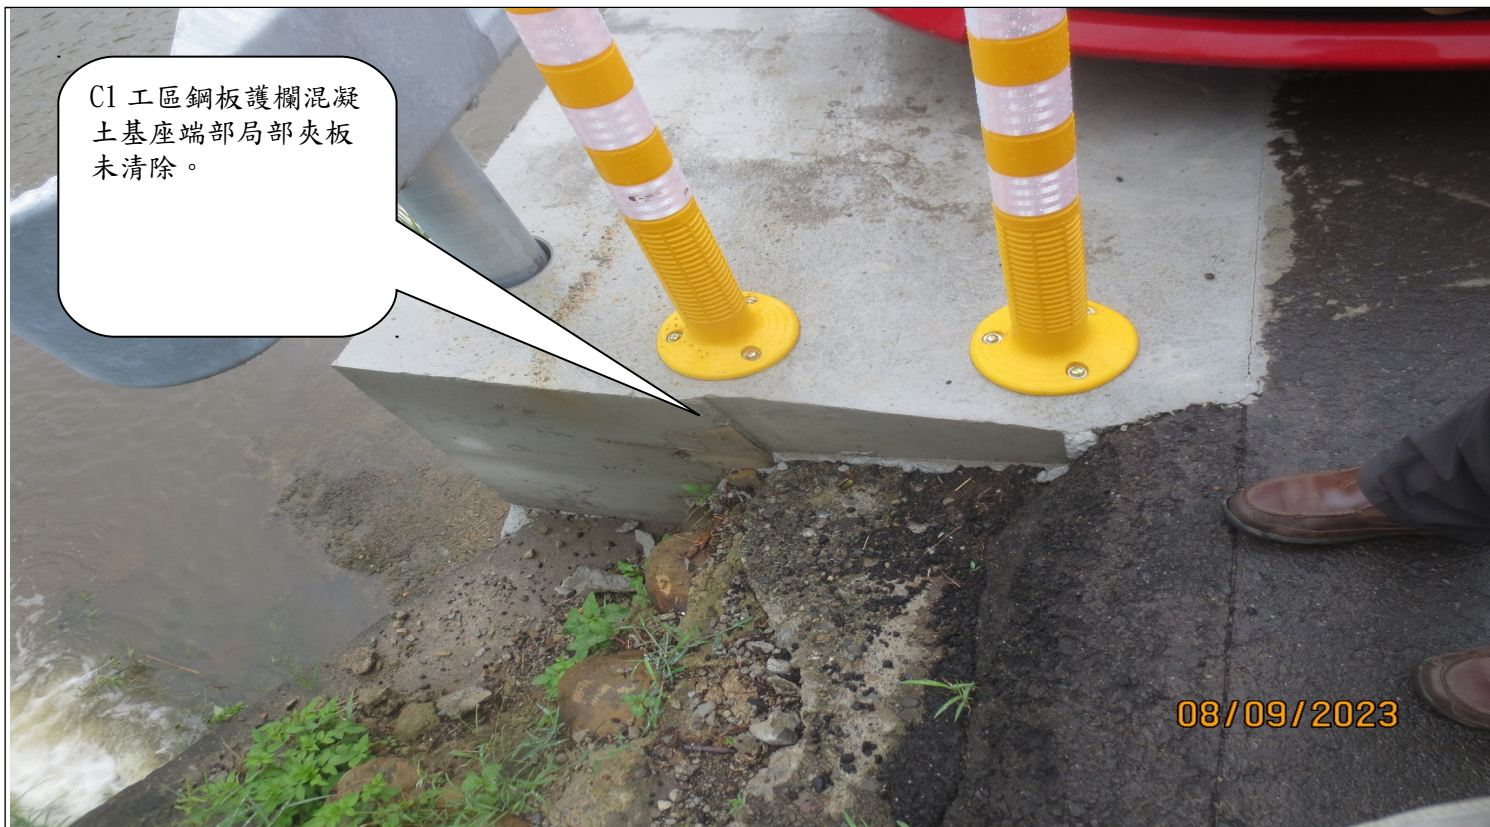
C1 工區鋼板護欄混凝土基座端部局部夾板未清除。

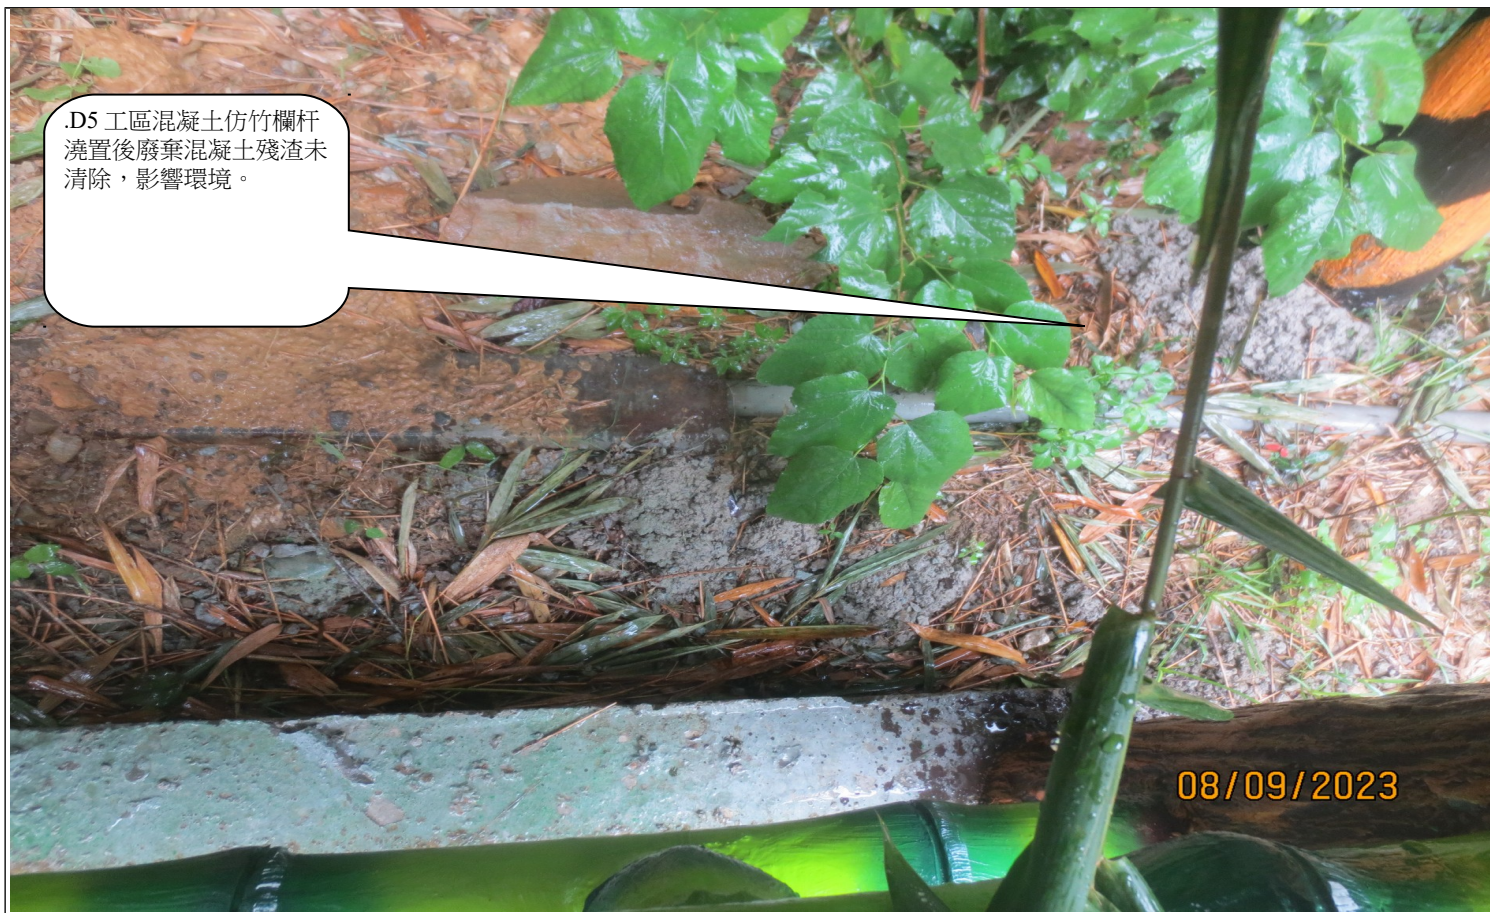
D5 工區混凝土仿竹欄杆澆置後廢棄混凝土殘渣未清除，影響環境。

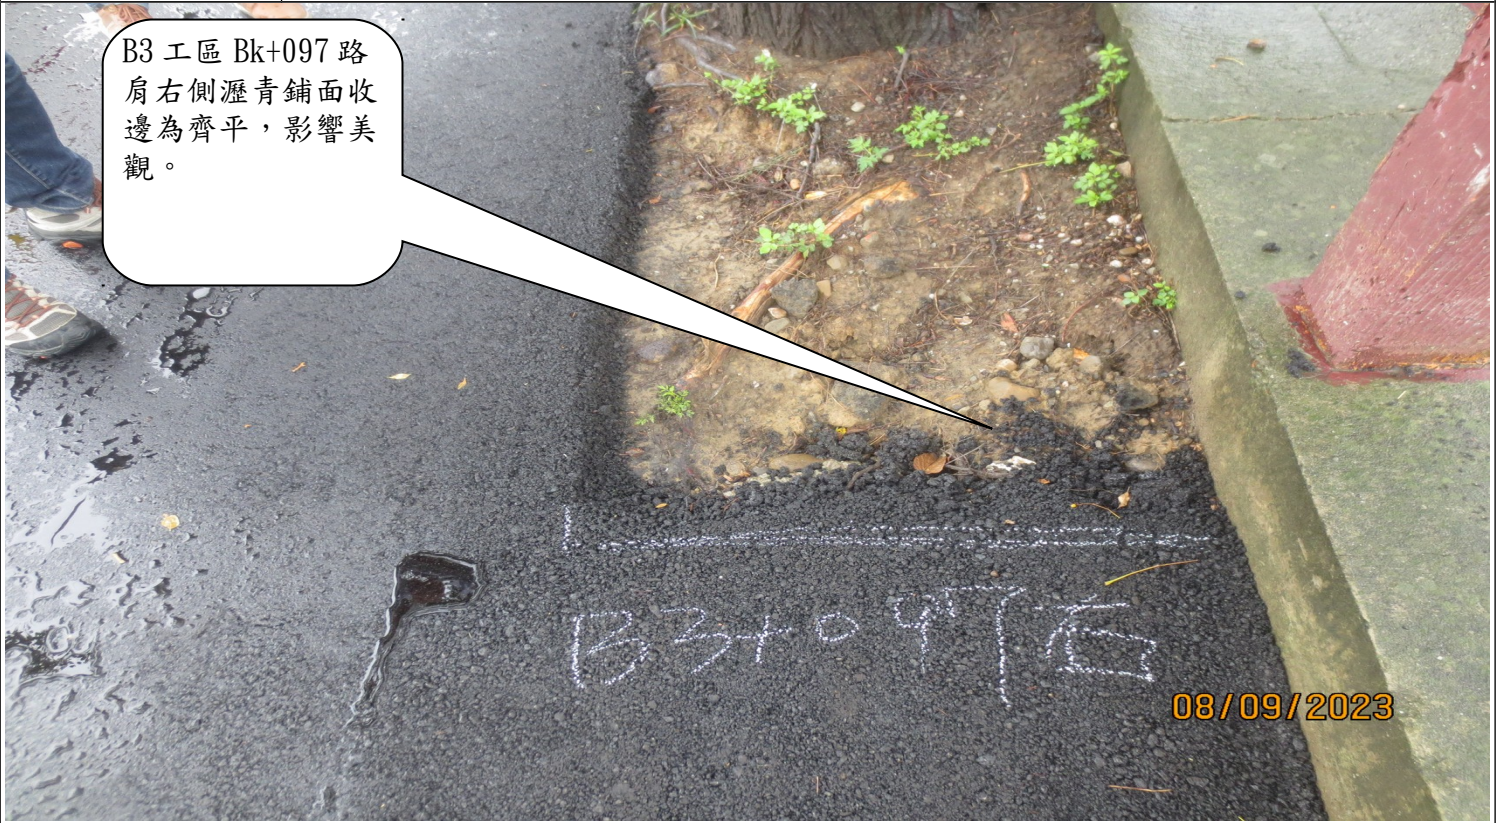
| <p>B3 工區 Bk+097 路肩右側瀝青鋪面收邊為齊平，影響美觀。</p> <p>08/09/2023</p> | |

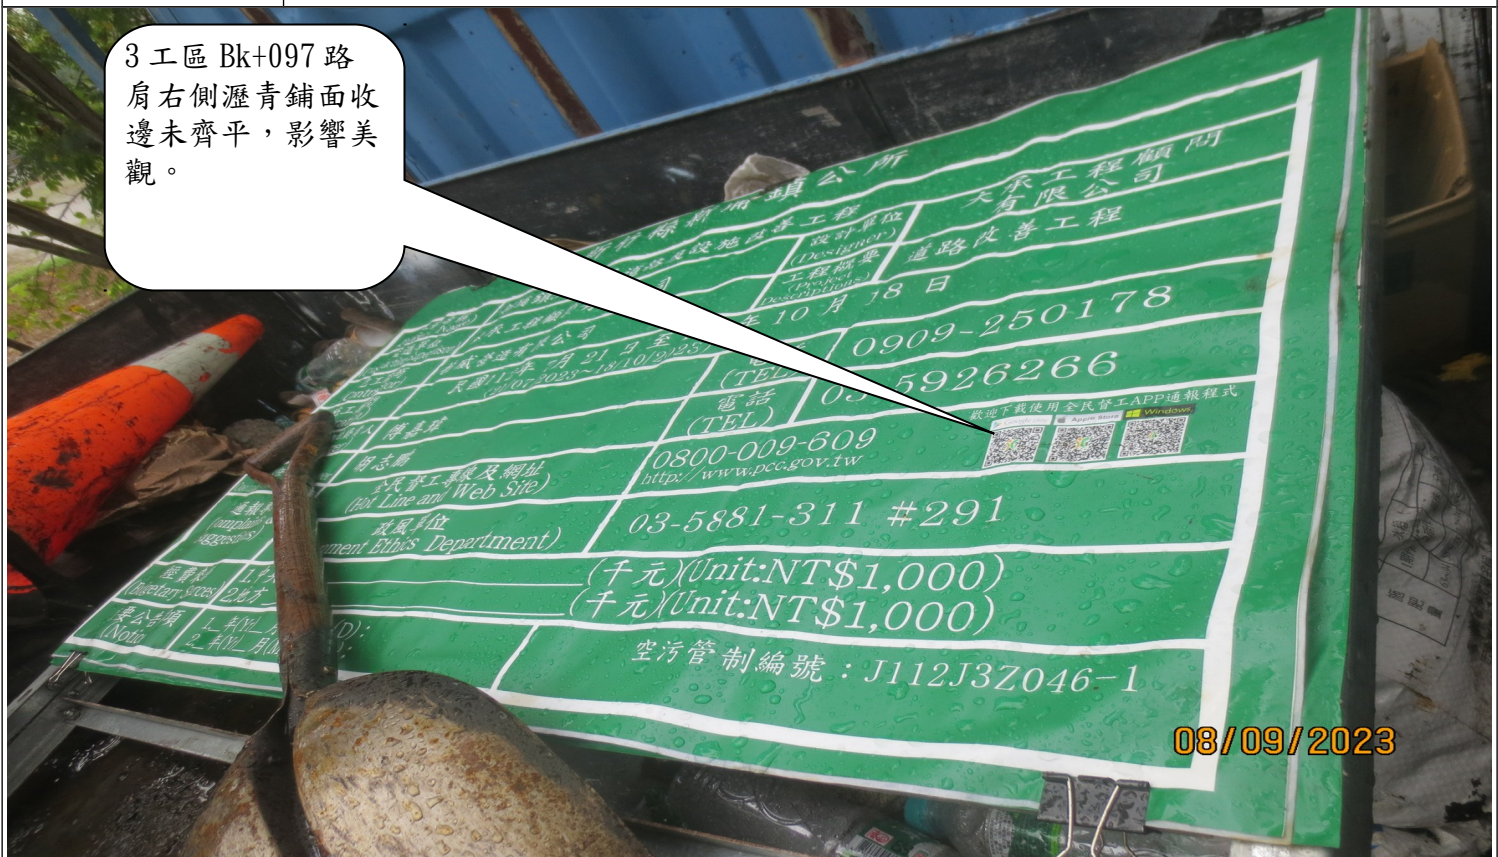
3工區 Bk+097 路肩右側瀝青鋪面收邊未齊平，影響美觀。
