新竹縣政府工程查核代表照片表

拍攝日期：112.09.14

工程名稱：110 年度(112 年執行)油彈庫睦鄰工作專案補助計畫工程-關西鎮東山里道路護岸暨溝渠等環境改善工程

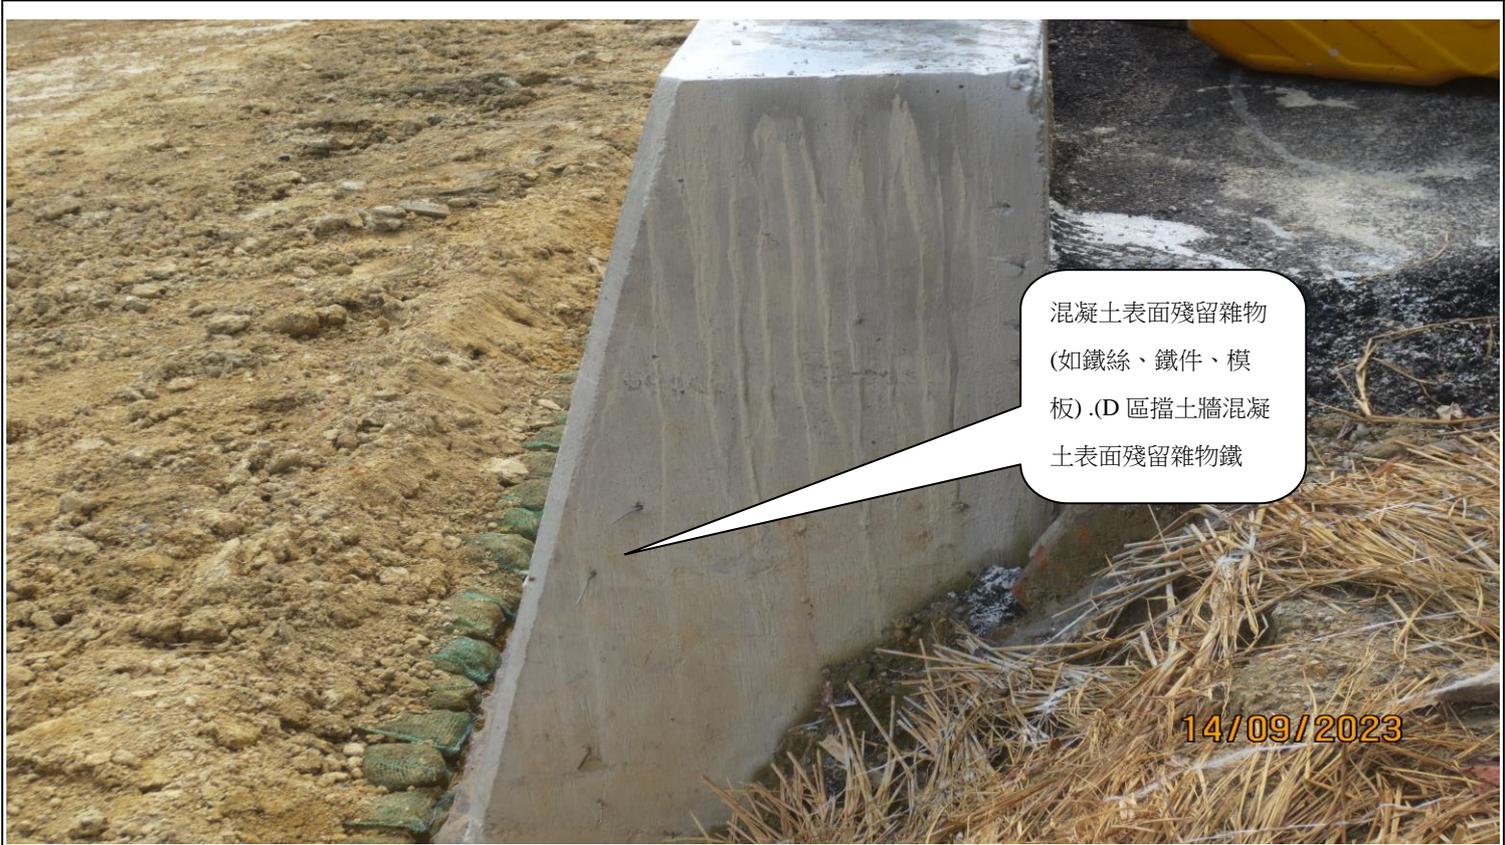
混凝土表面殘留雜物
(如鐵絲、鐵件、模
板)。(D 區擋土牆混凝土
土表面殘留雜物鐵

混凝土表面殘留雜物(如鐵絲、鐵件、模板)。(D 區擋土牆混凝土表面殘留雜物鐵絲)。

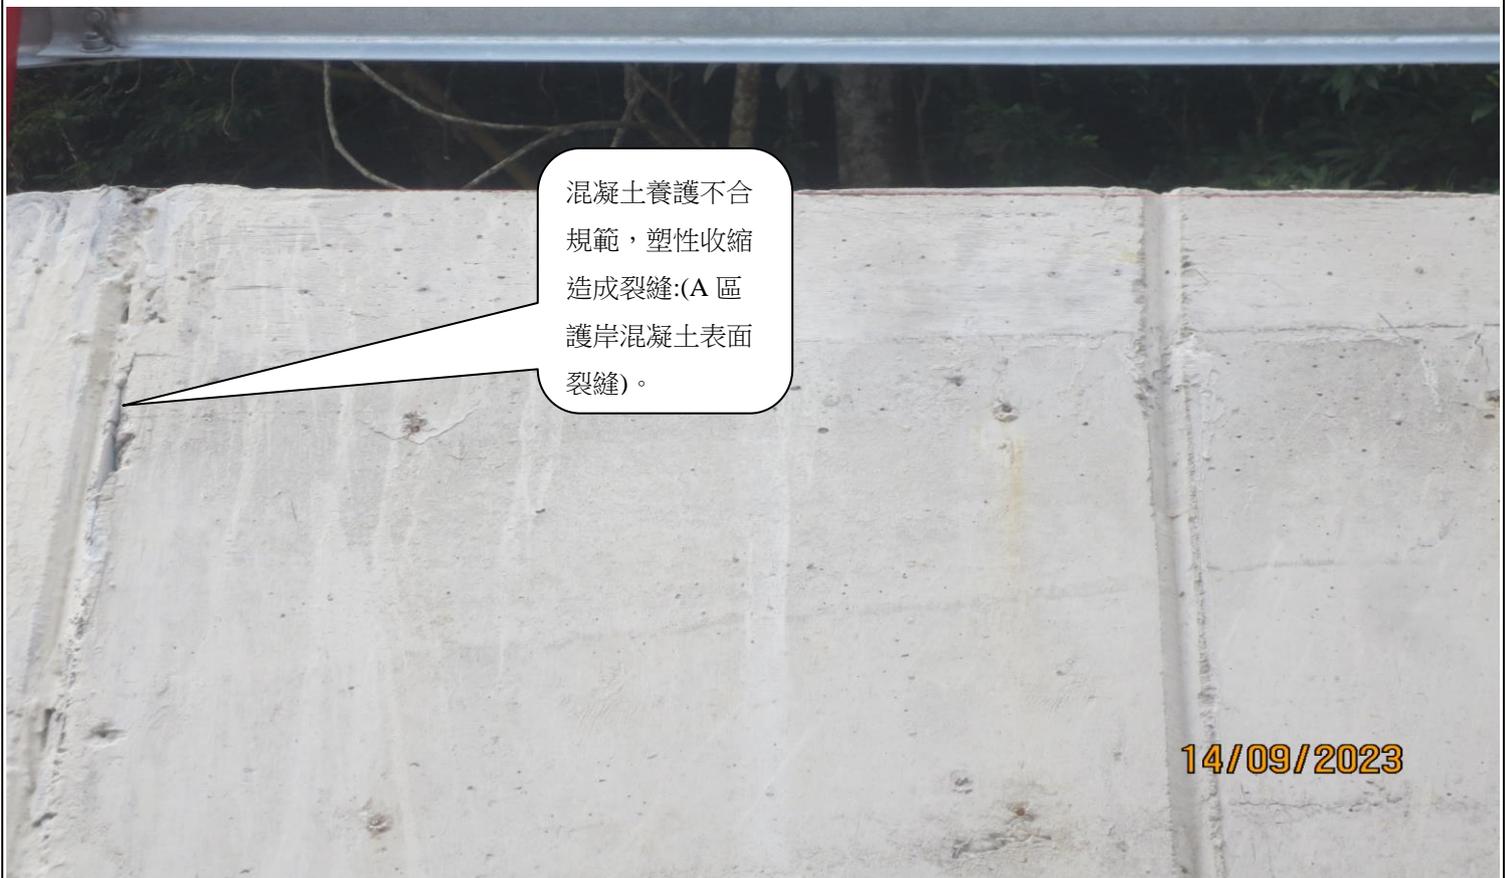
混凝土養護不合
規範，塑性收縮
造成裂縫。(A 區
護岸混凝土表面
裂縫)。

混凝土養護不合規範，塑性收縮造成裂縫:(A 區護岸混凝土表面裂縫)。

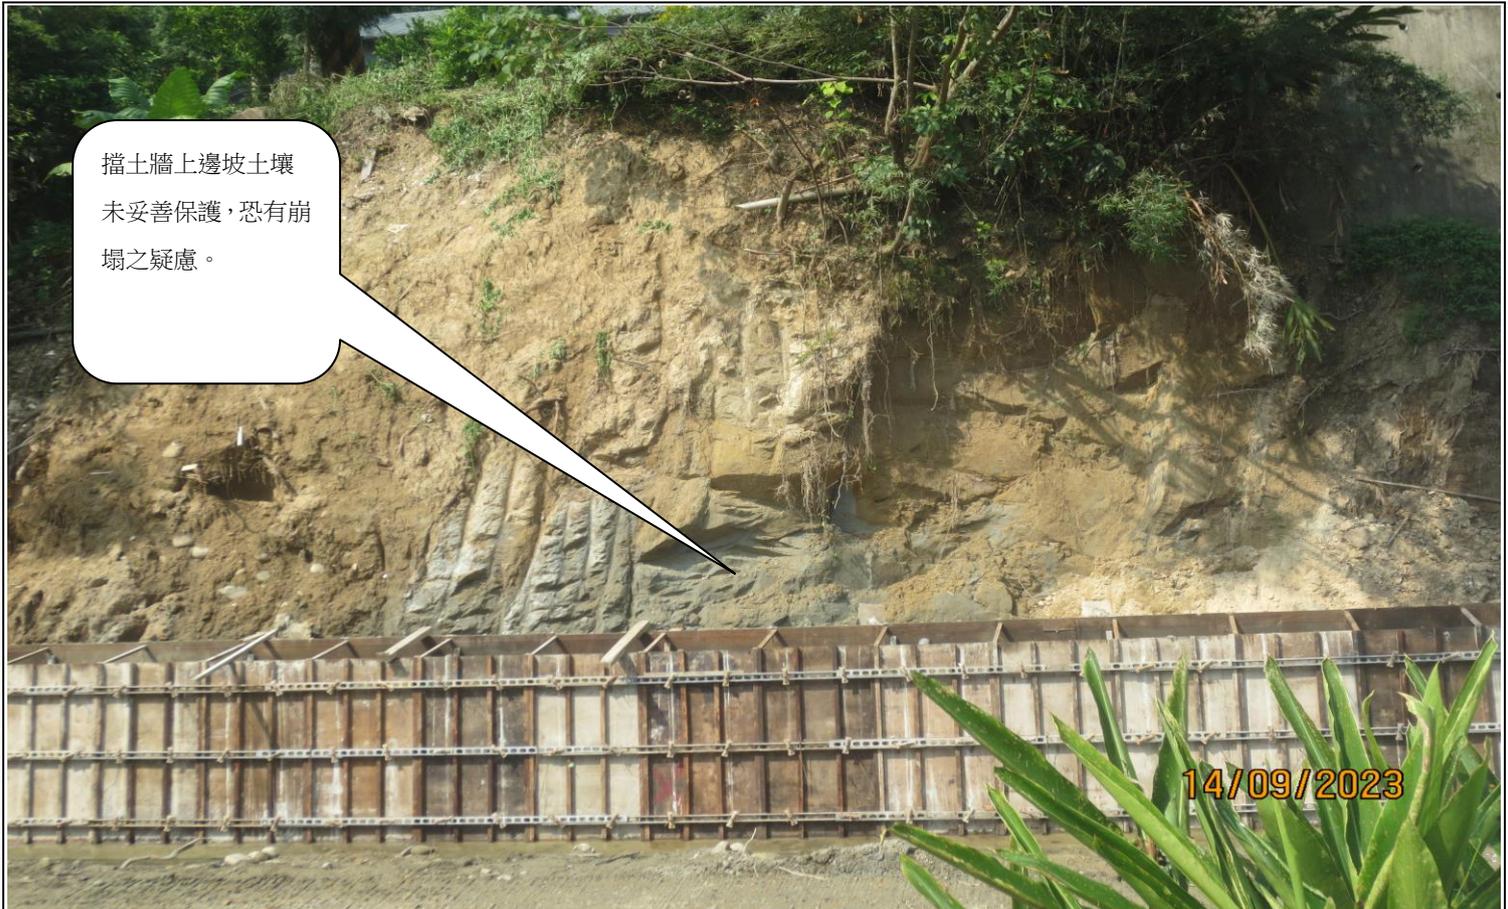
擋土牆上邊坡土壤
未妥善保護，恐有崩
塌之疑慮。

擋土牆上邊坡土壤未妥善保護，恐有崩塌之疑慮。

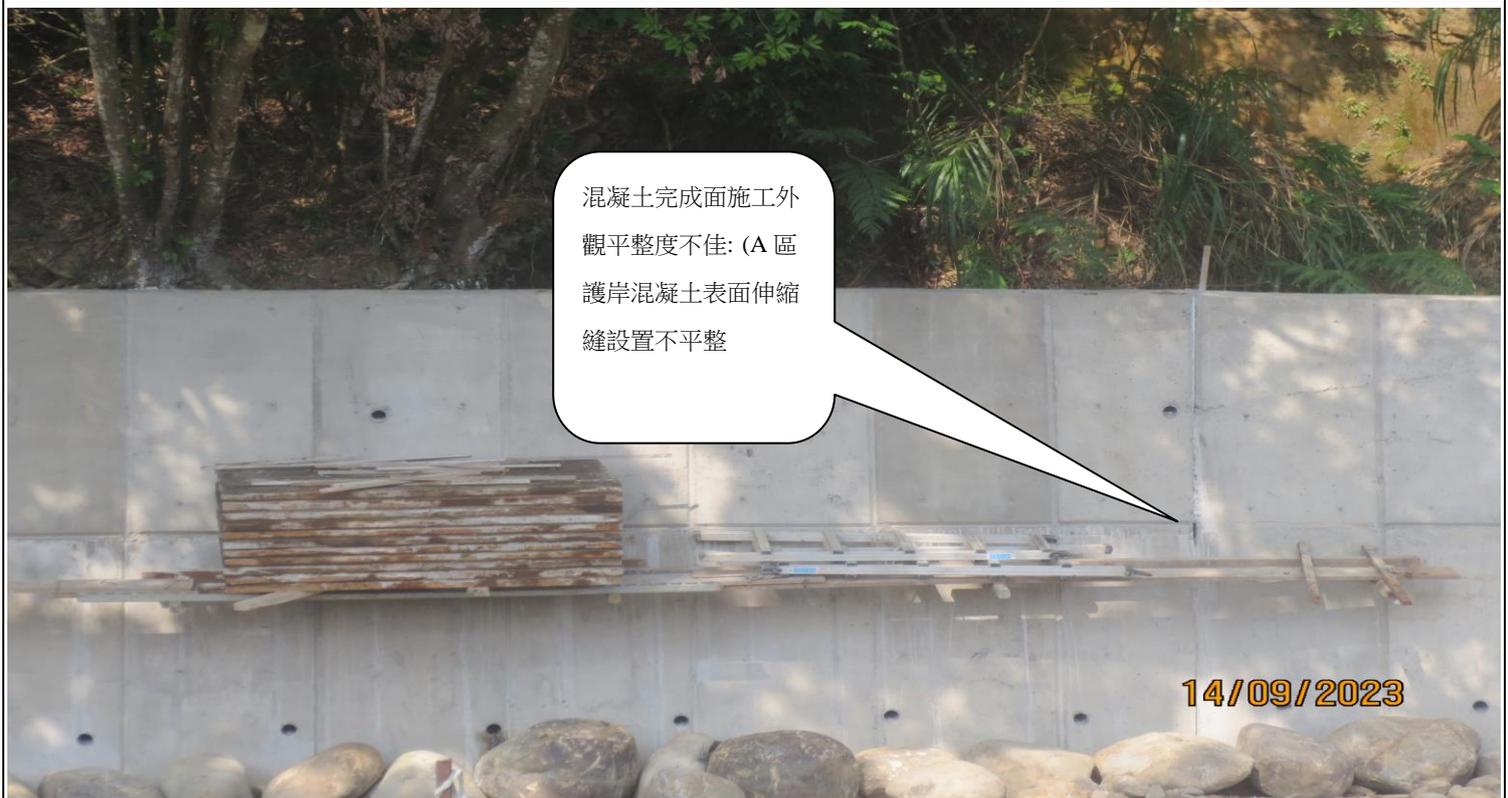
混凝土完成面施工外觀
平整度不佳：(A 區
護岸混凝土表面伸縮
縫設置不平整

混凝土完成面施工外觀平整度不佳：(A 區護岸混凝土表面伸縮縫設置不平整)

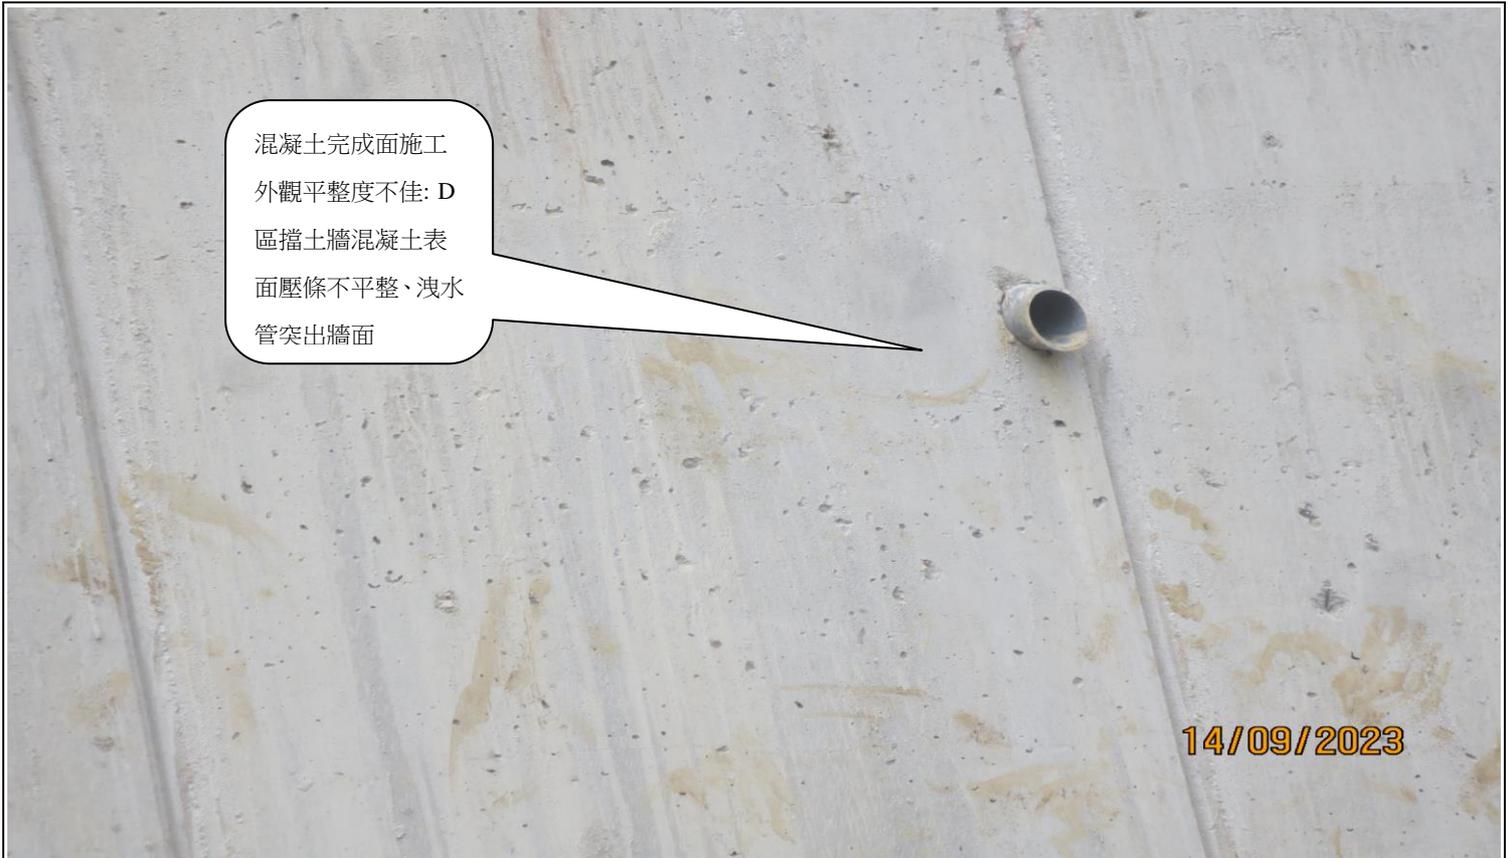
混凝土完成面施工外觀平整度不佳: D 區擋土牆混凝土表面壓條不平整、洩水管突出牆面

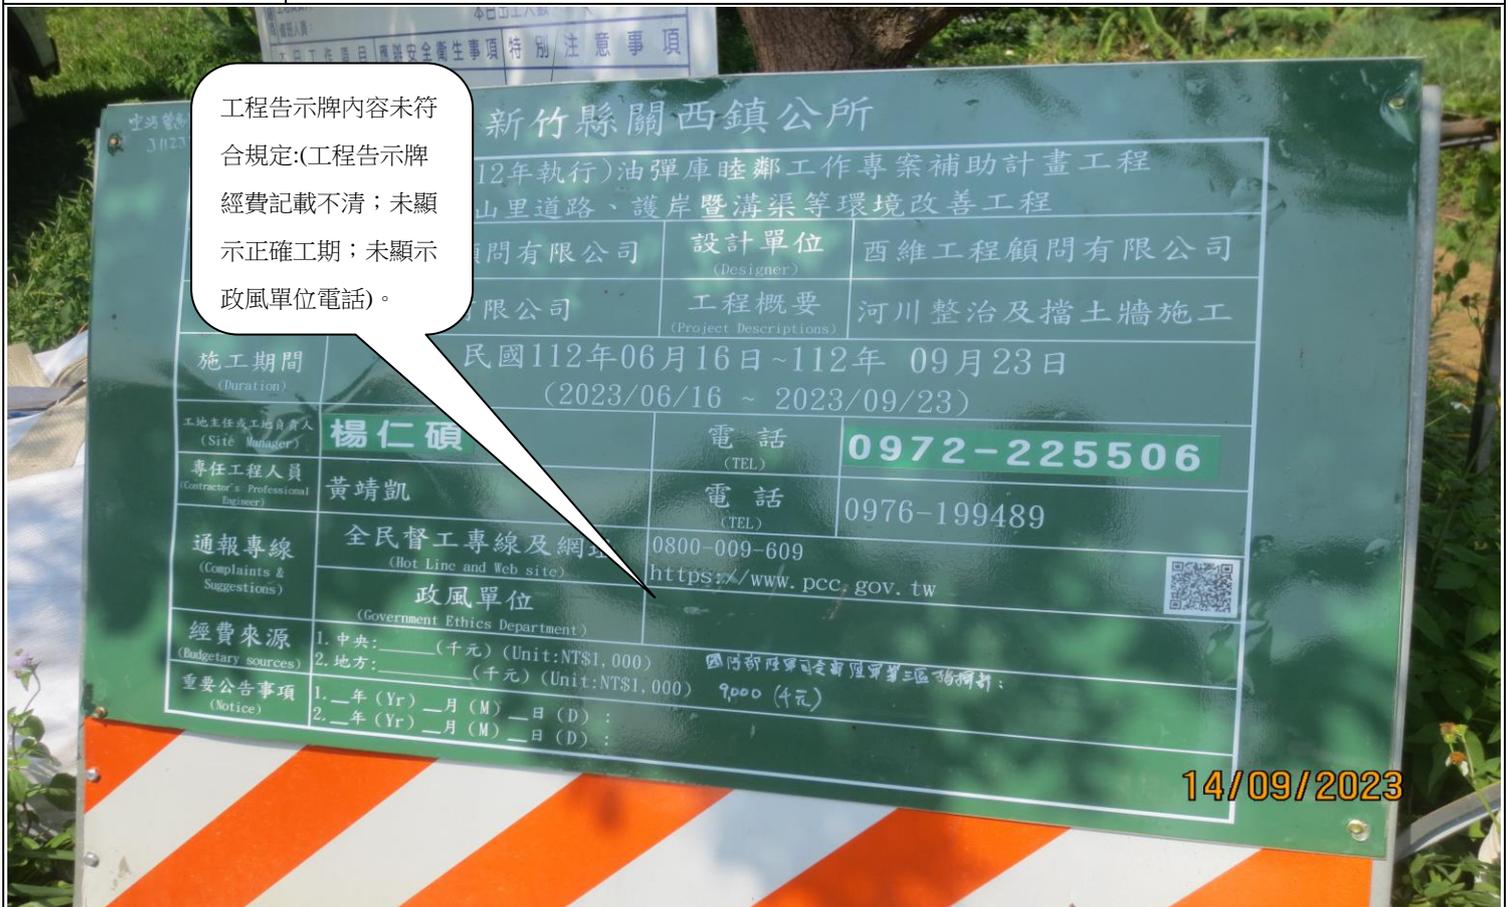
工程告示牌內容未符合規定:(工程告示牌經費記載不清;未顯示正確工期;未顯示政風單位電話)。

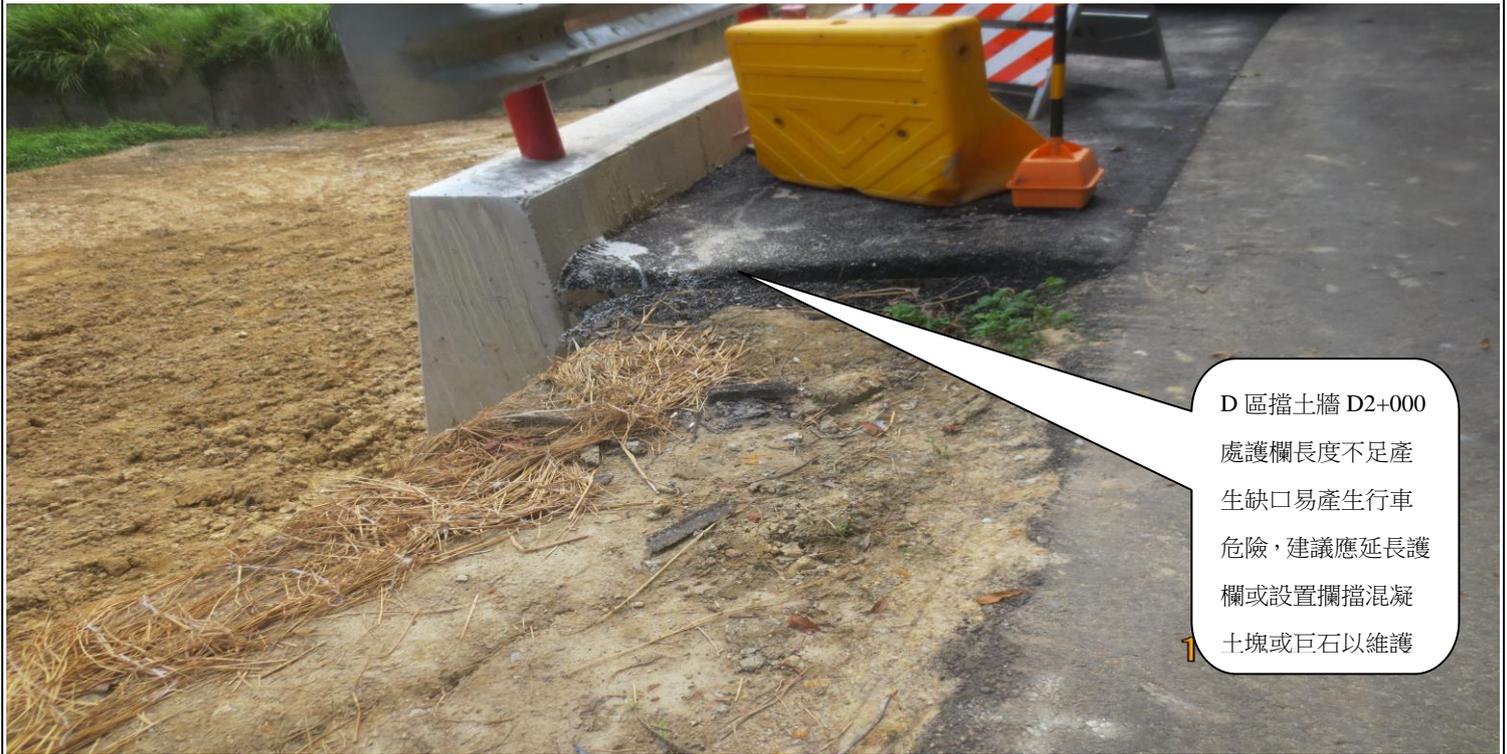
D 區擋土牆 D2+000 處護欄長度不足產生缺口易產生行車危險，建議應延長護欄或設置攔擋混凝土塊或巨石以維護交通安全。

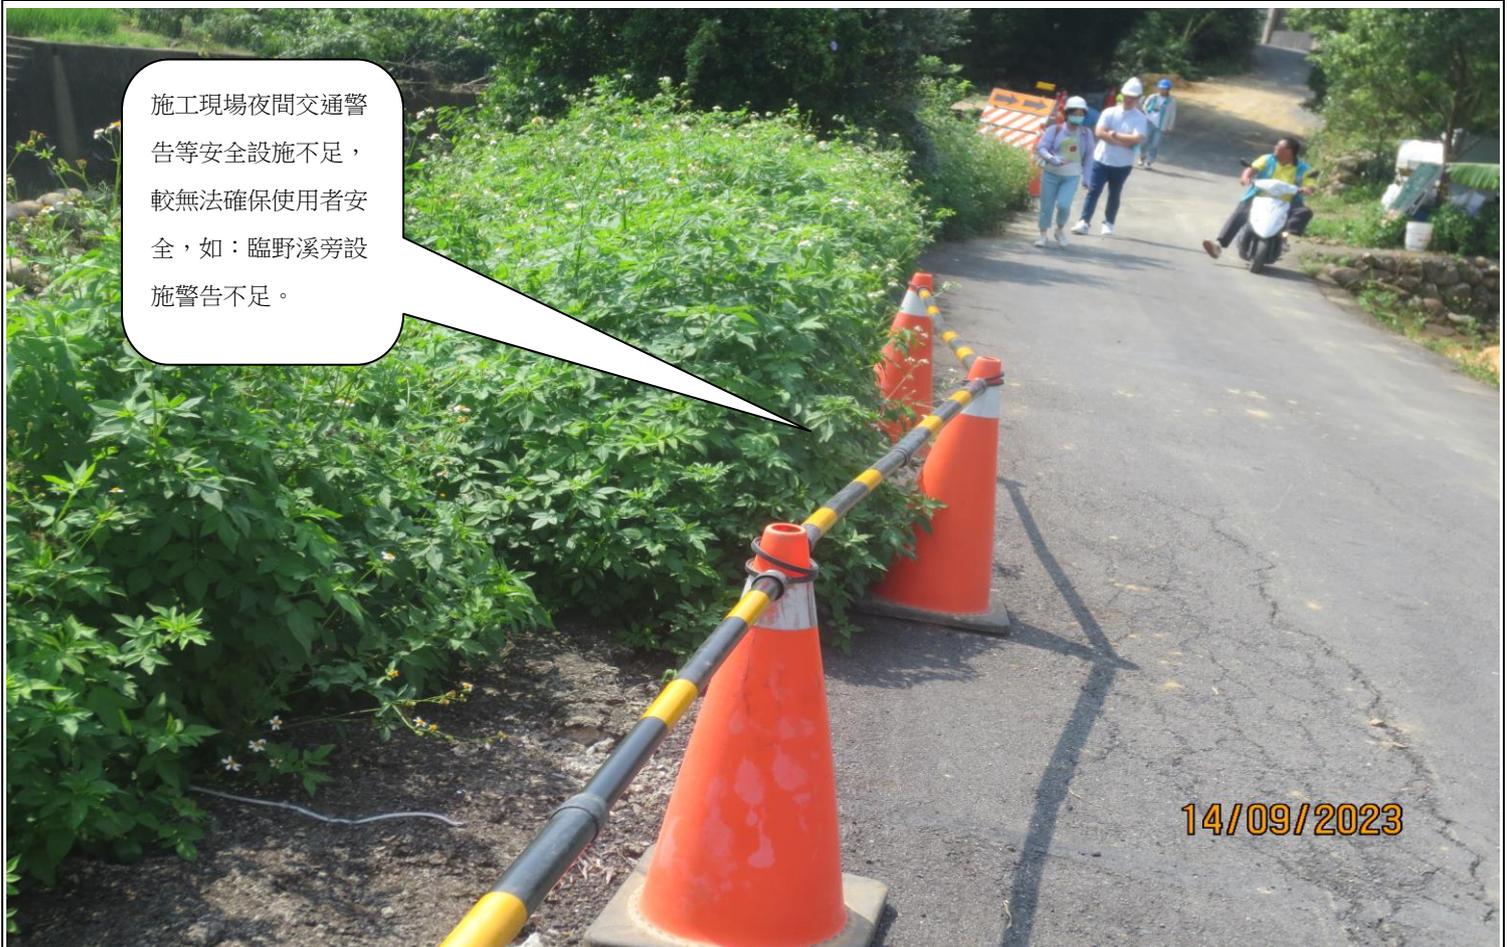
施工現場夜間交通警告等安全設施不足，較無法確保使用者安全，如：臨野溪旁設施警告不足。
