# 新竹縣政府工程查核代表照片表

拍攝日期：112.09.11.

工程名稱：峨眉鄉富興村 10 鄰往萬善祠及福德正神道路拓寬工程：

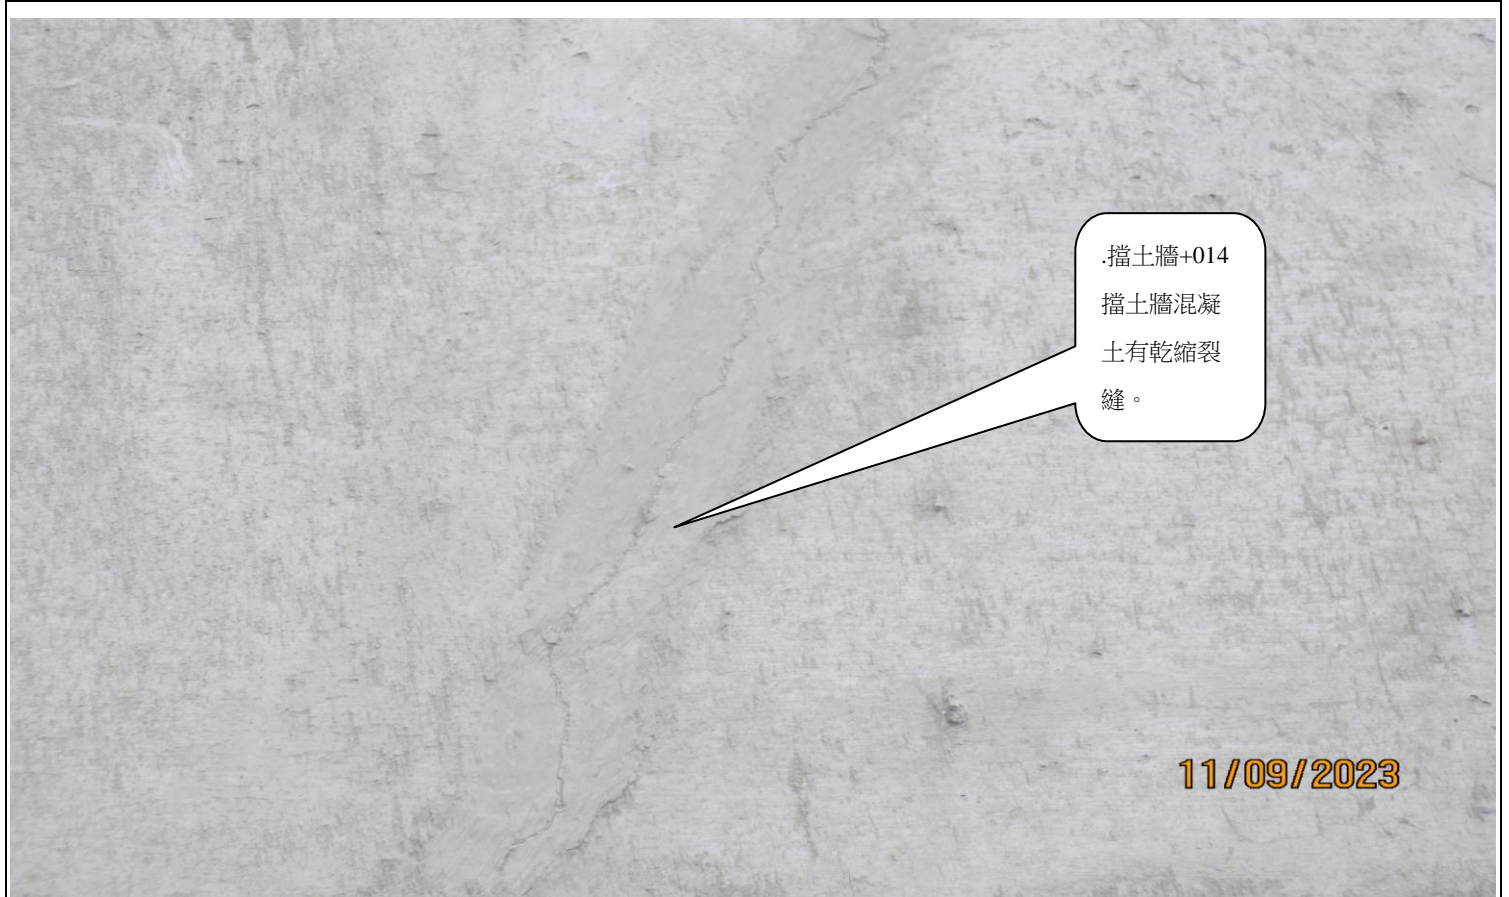
.擋土牆+014  
擋土牆混凝土有乾縮裂縫。

.擋土牆+014 擋土牆混凝土有乾縮裂縫。

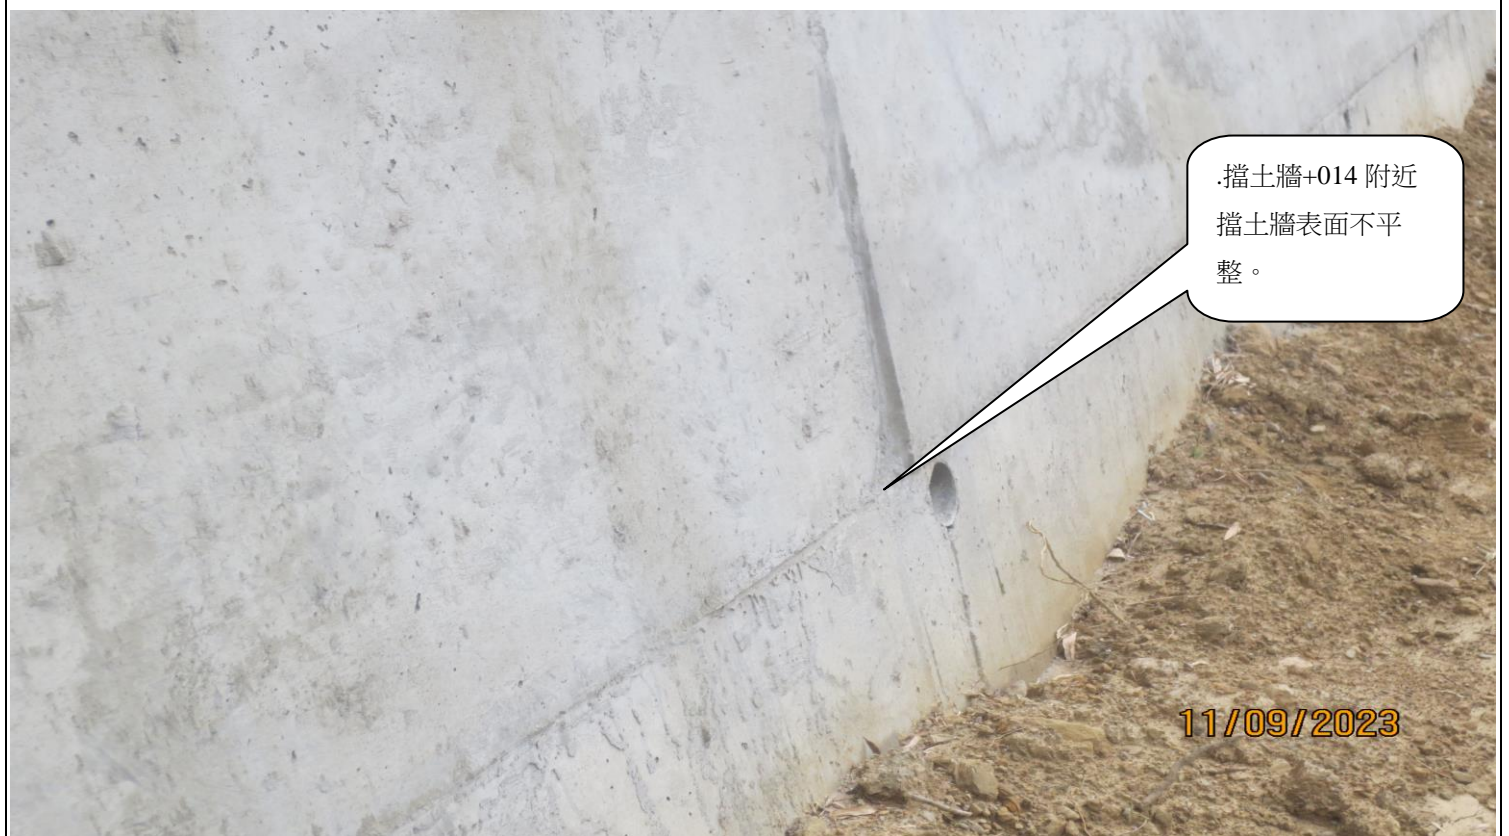
.擋土牆+014 附近  
擋土牆表面不平整。

.擋土牆+014 附近擋土牆表面不平整。

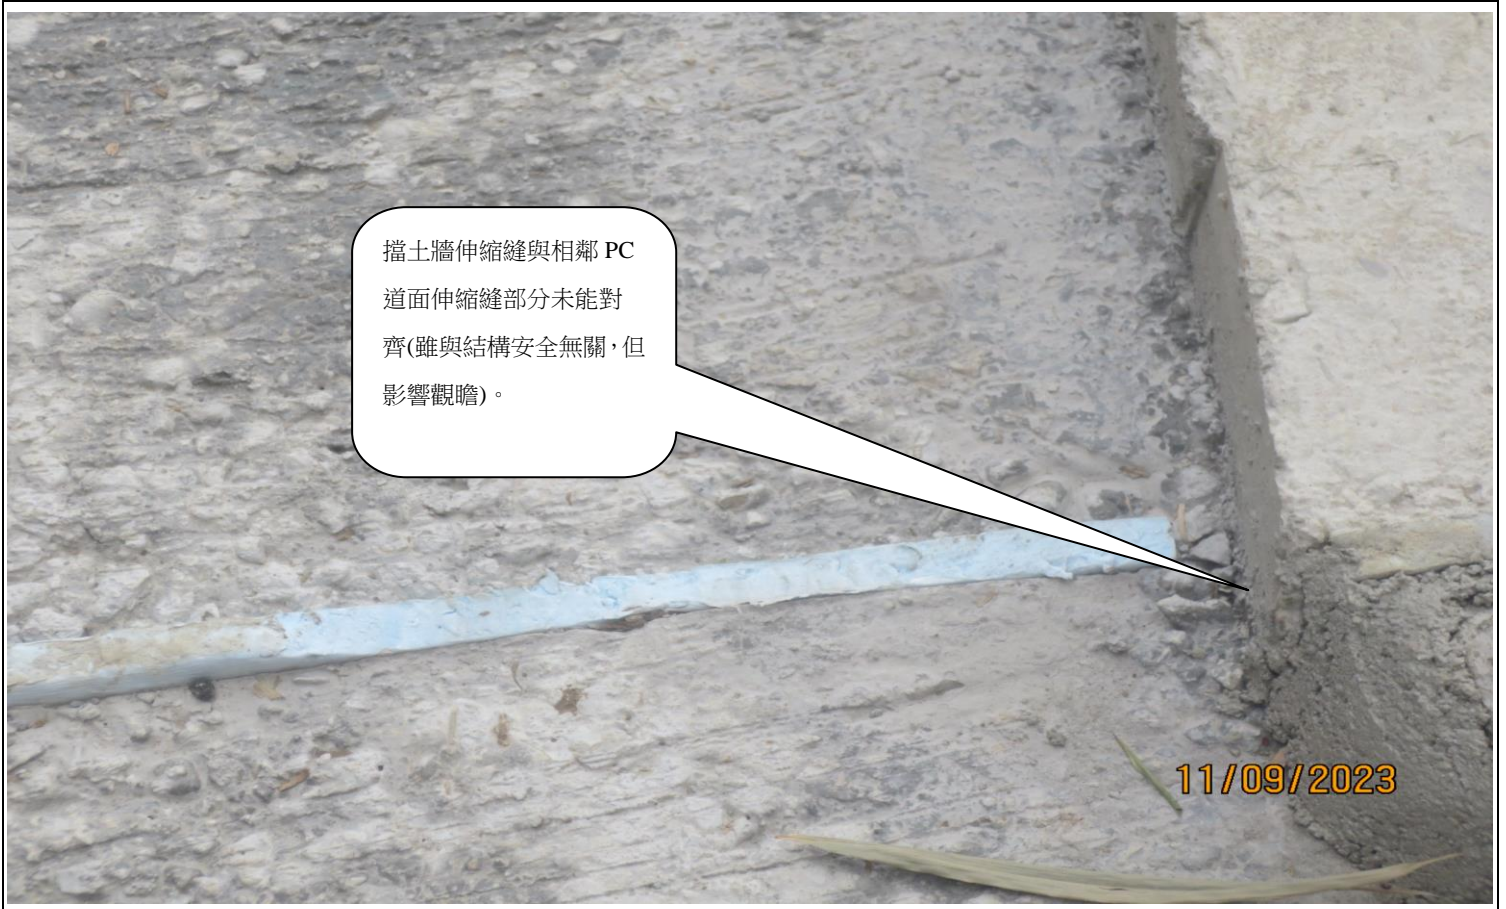
擋土牆伸縮縫與相鄰 PC 道面伸縮縫部分未能對齊(雖與結構安全無關,但影響觀瞻)。

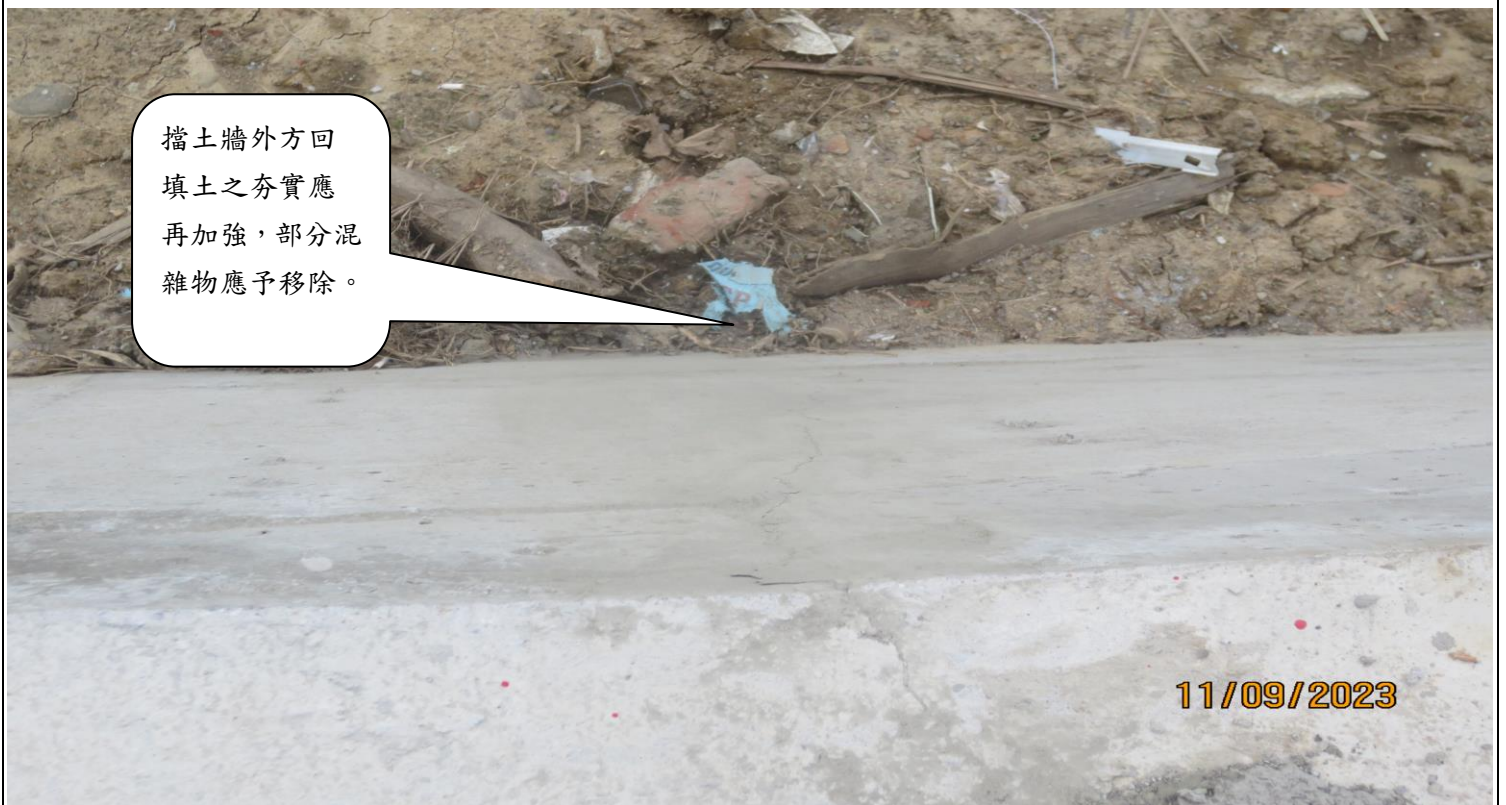
擋土牆外方回填土之夯實應再加強,部分混雜物應予移除。

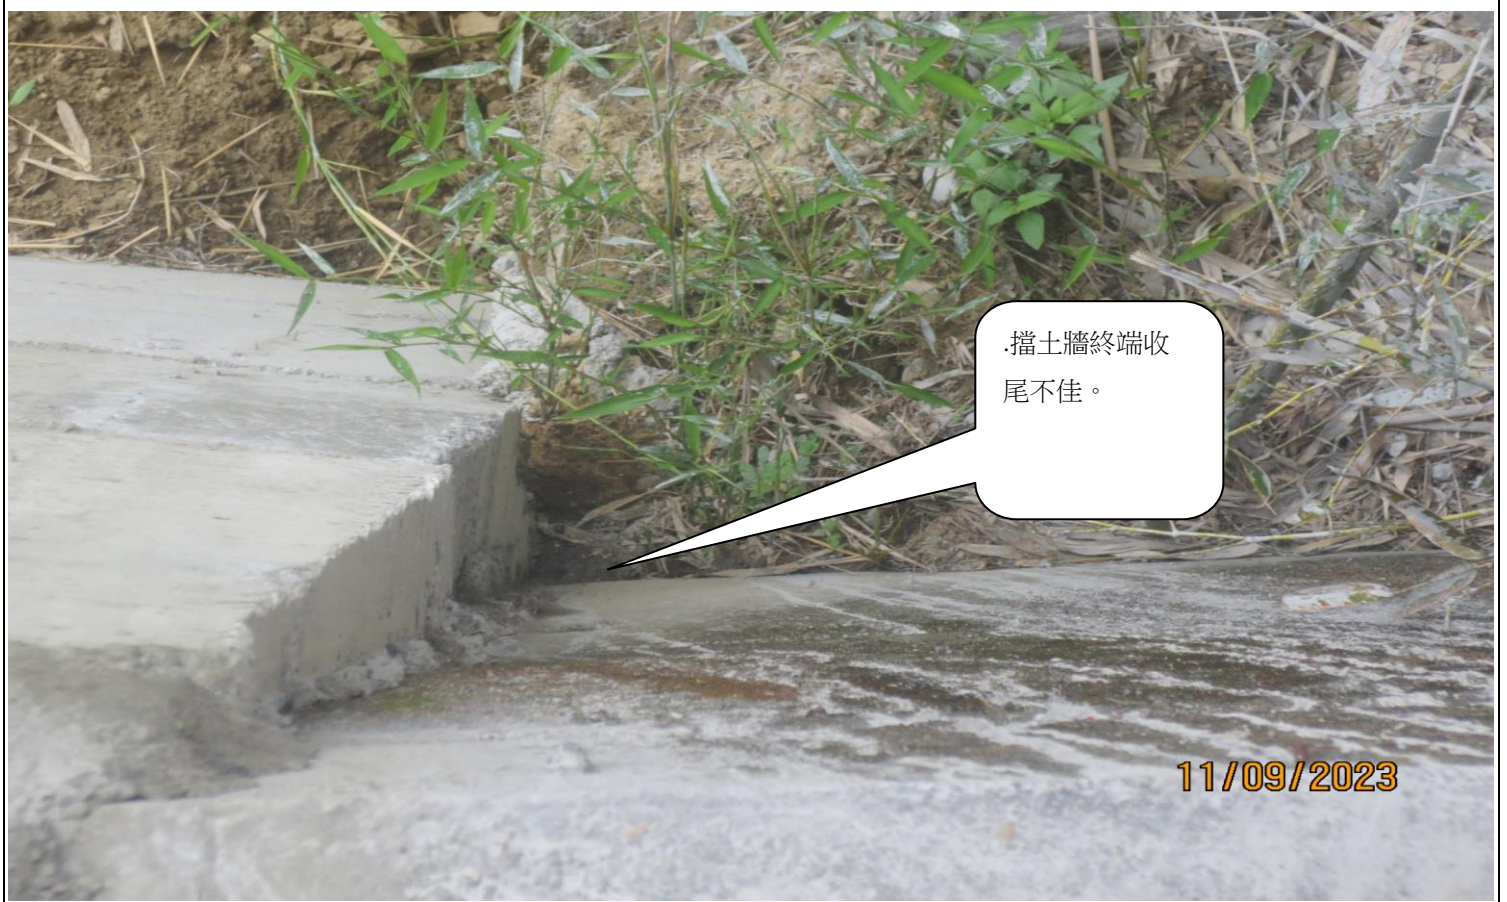
擋土牆終端收  
尾不佳。

擋土牆終端收尾不佳。

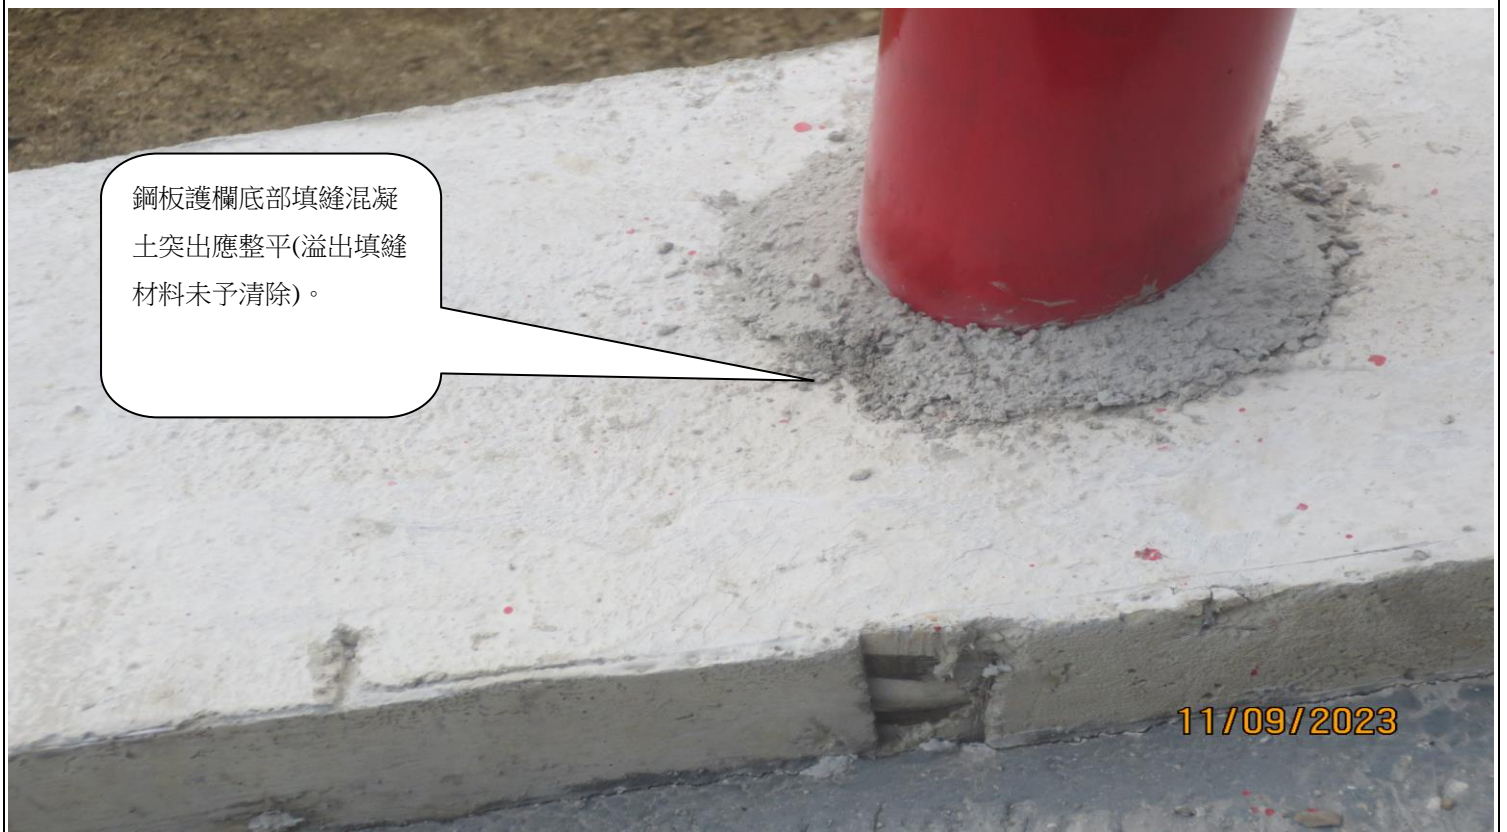
鋼板護欄底部填縫混  
凝土突出應整平(溢  
出填縫材料未予清  
除)。

鋼板護欄底部填縫混凝土突出應整平(溢出填縫材料未予清除)。

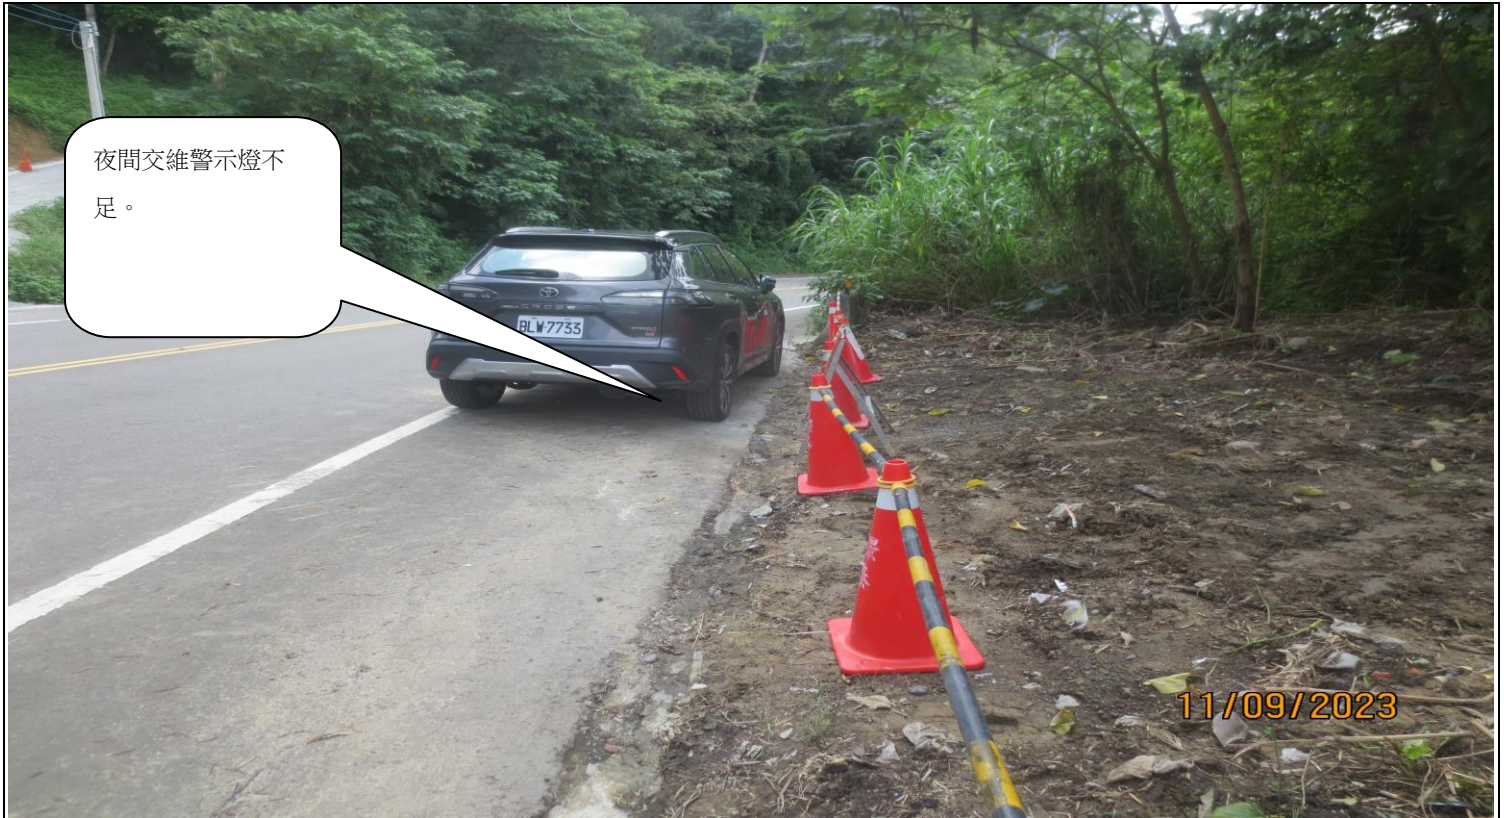
夜間交維警示燈不足。

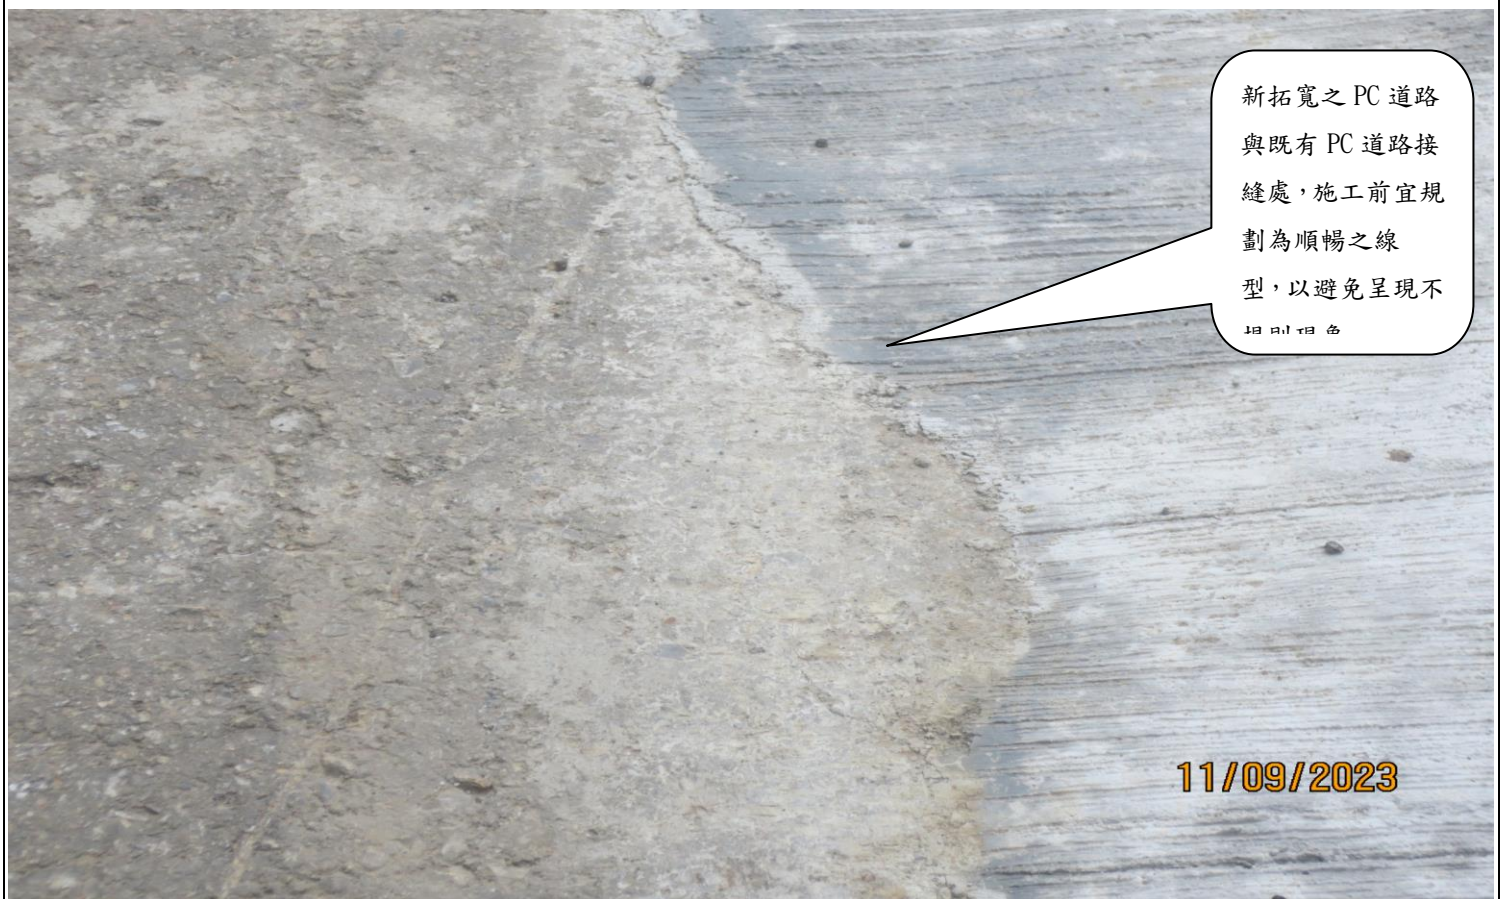
新拓寬之 PC 道路與既有 PC 道路接縫處，施工前宜規劃為順暢之線型，以避免呈現不規則現象
