新竹縣政府工程查核代表照片表

拍攝日期：112.09.19

工程名稱：112 年度新竹縣瀝青路面改善工程(開口契約)B 區

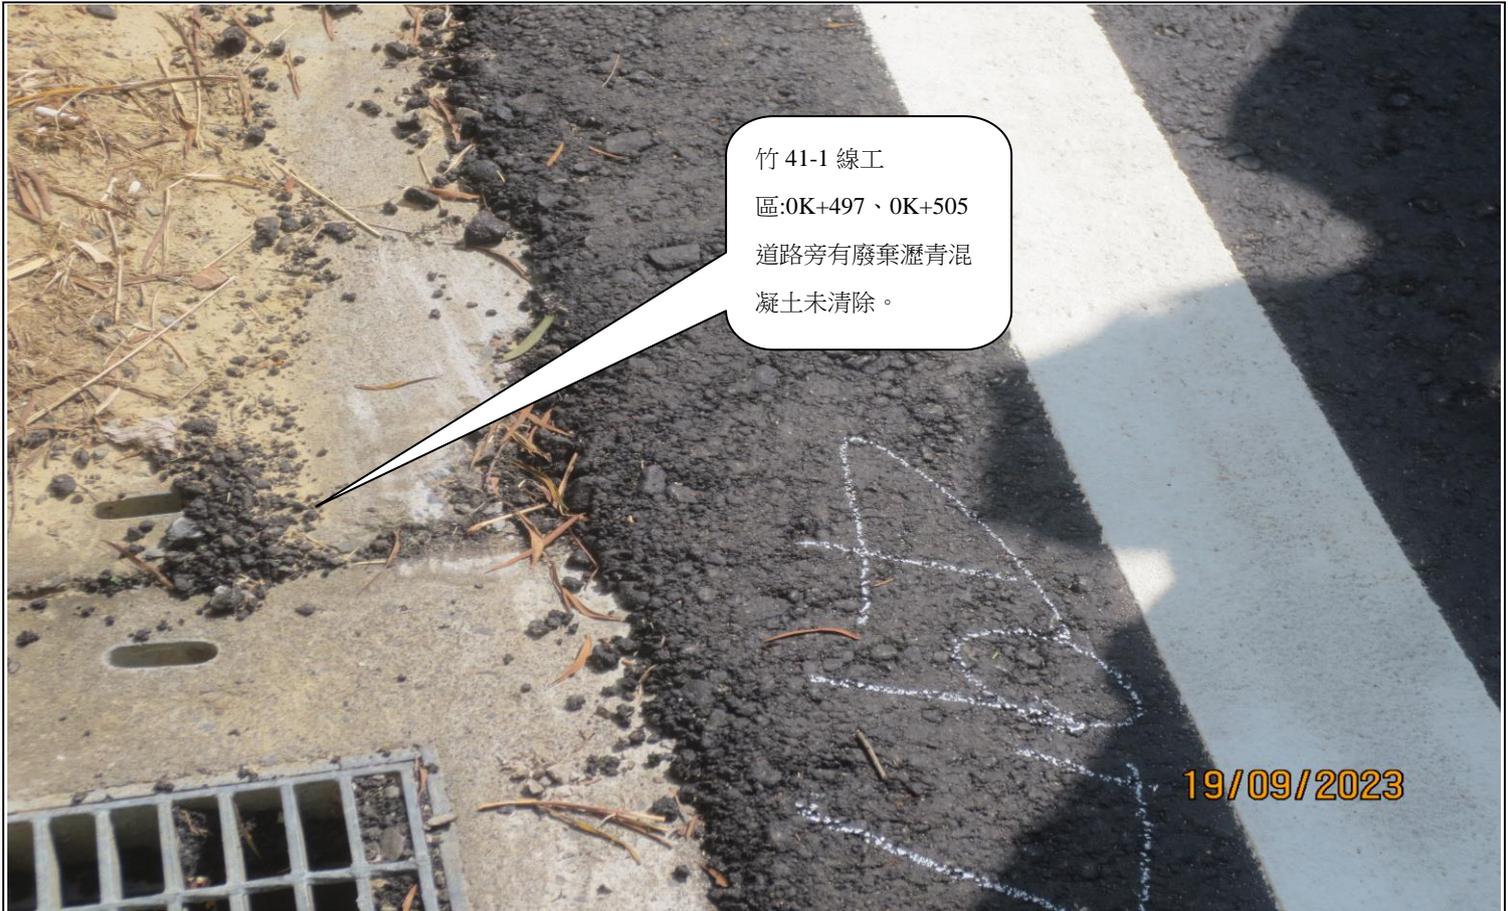
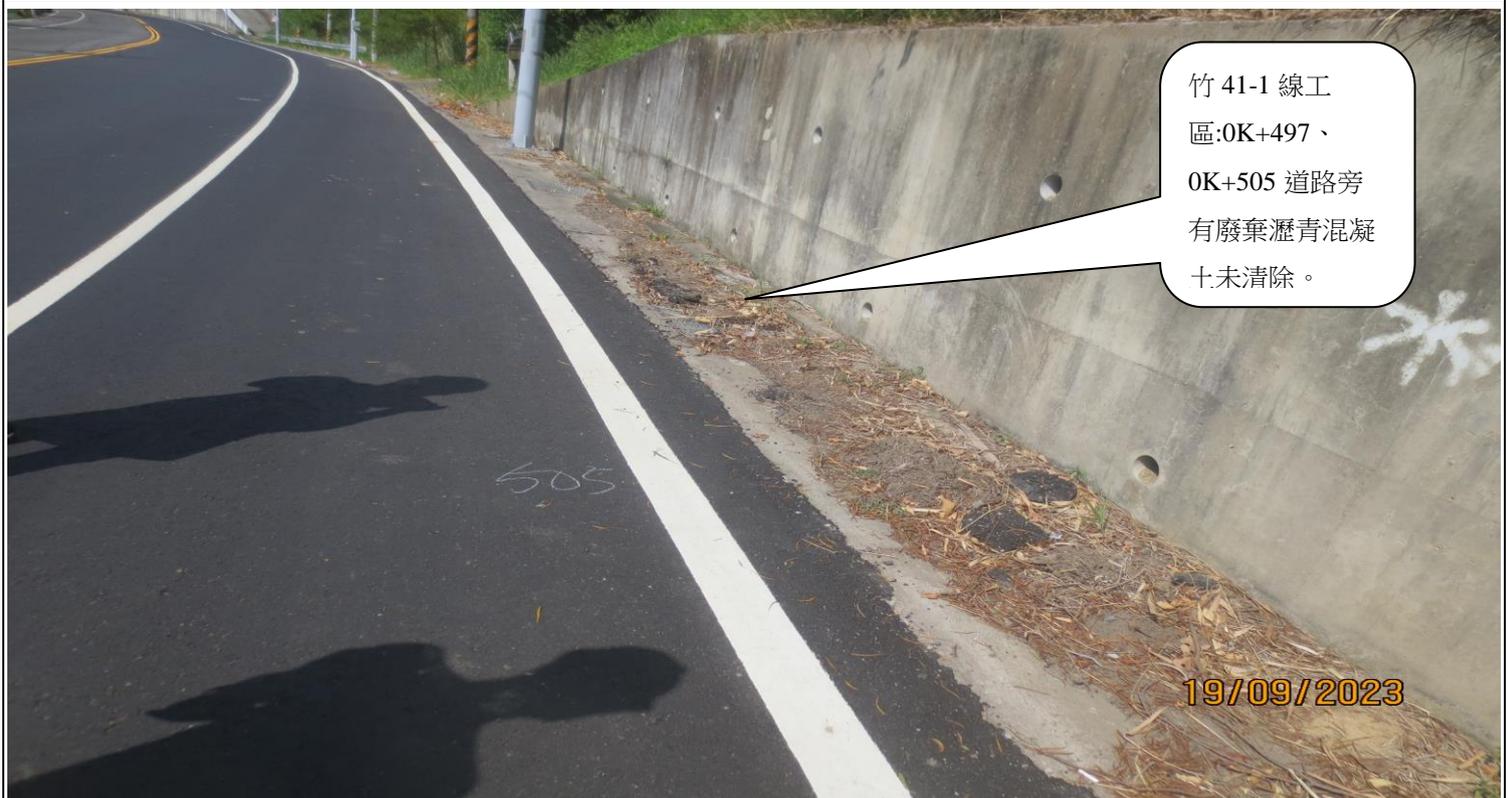
竹 41-1 線工區:0K+497、0K+505 道路旁有廢棄瀝青混凝土未清除。

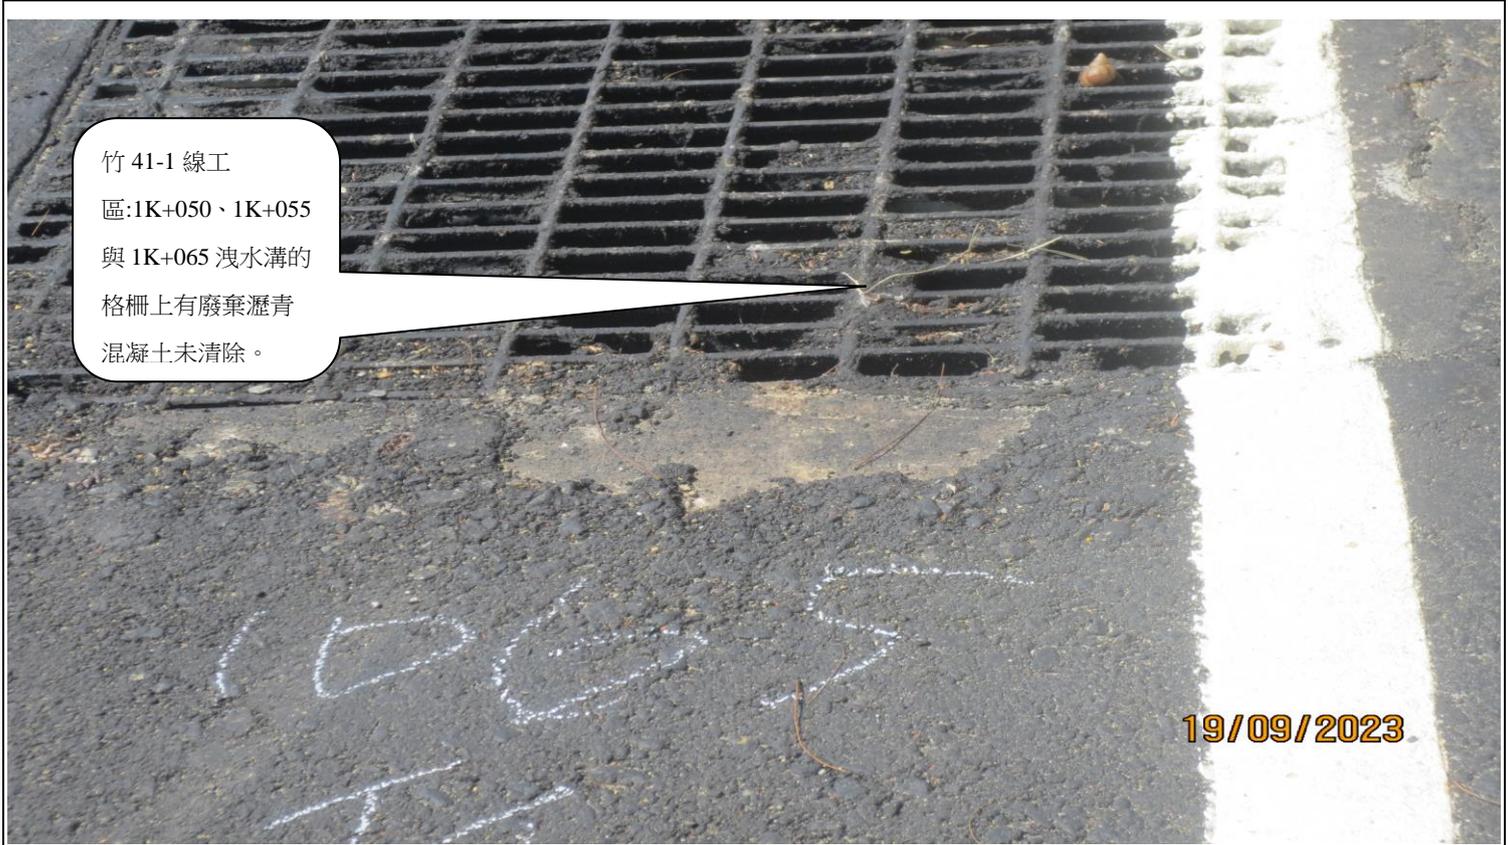
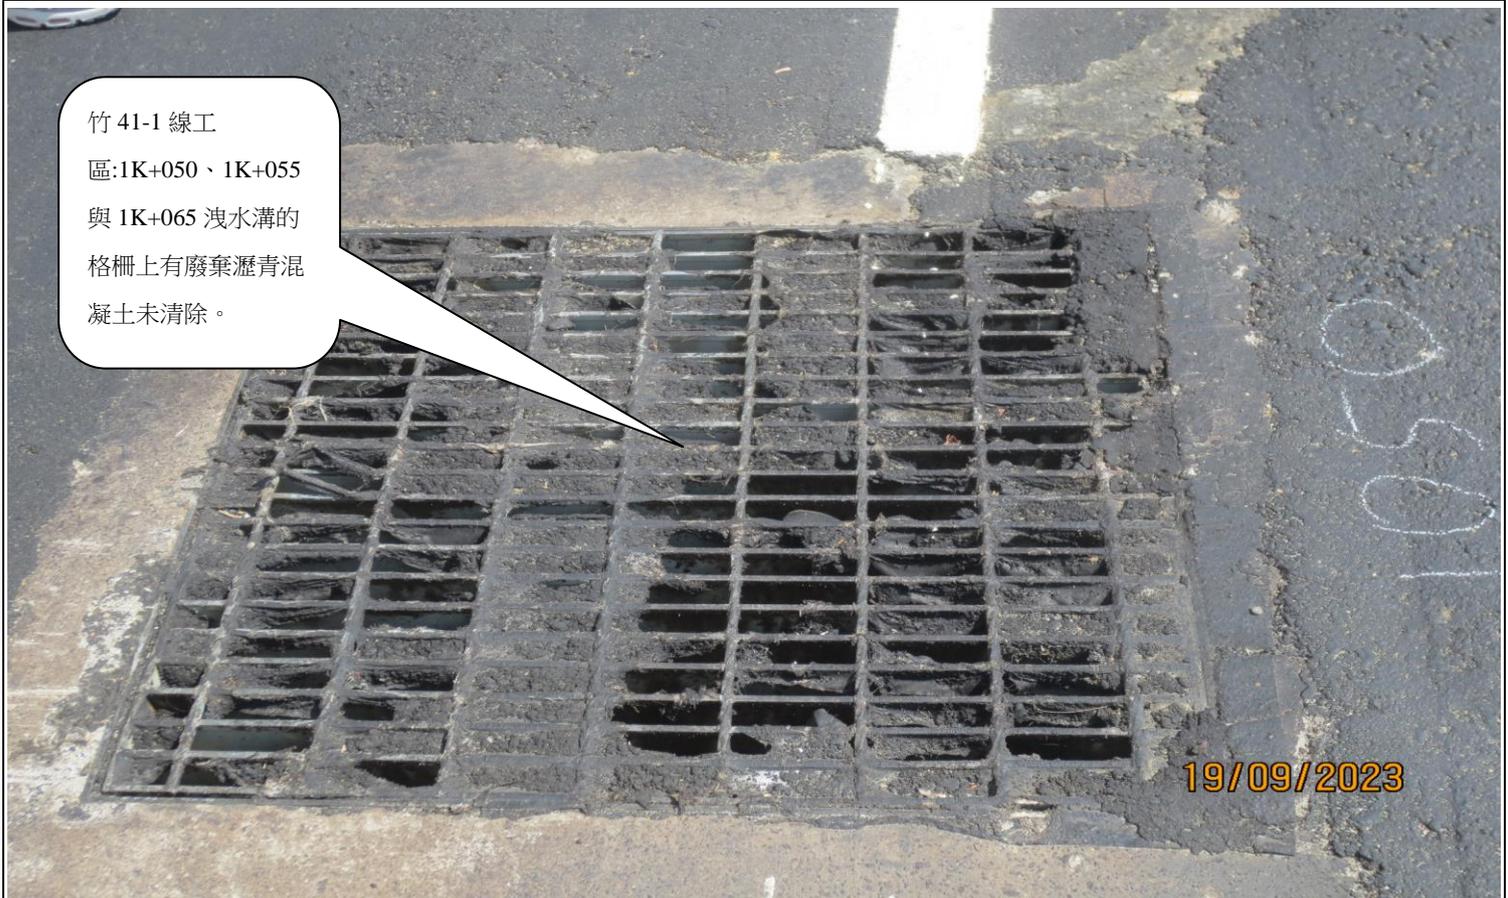
竹 41-1 線工區:1K+050、1K+055 與 1K+065 洩水溝的格柵上有廢棄瀝青混凝土未清除。

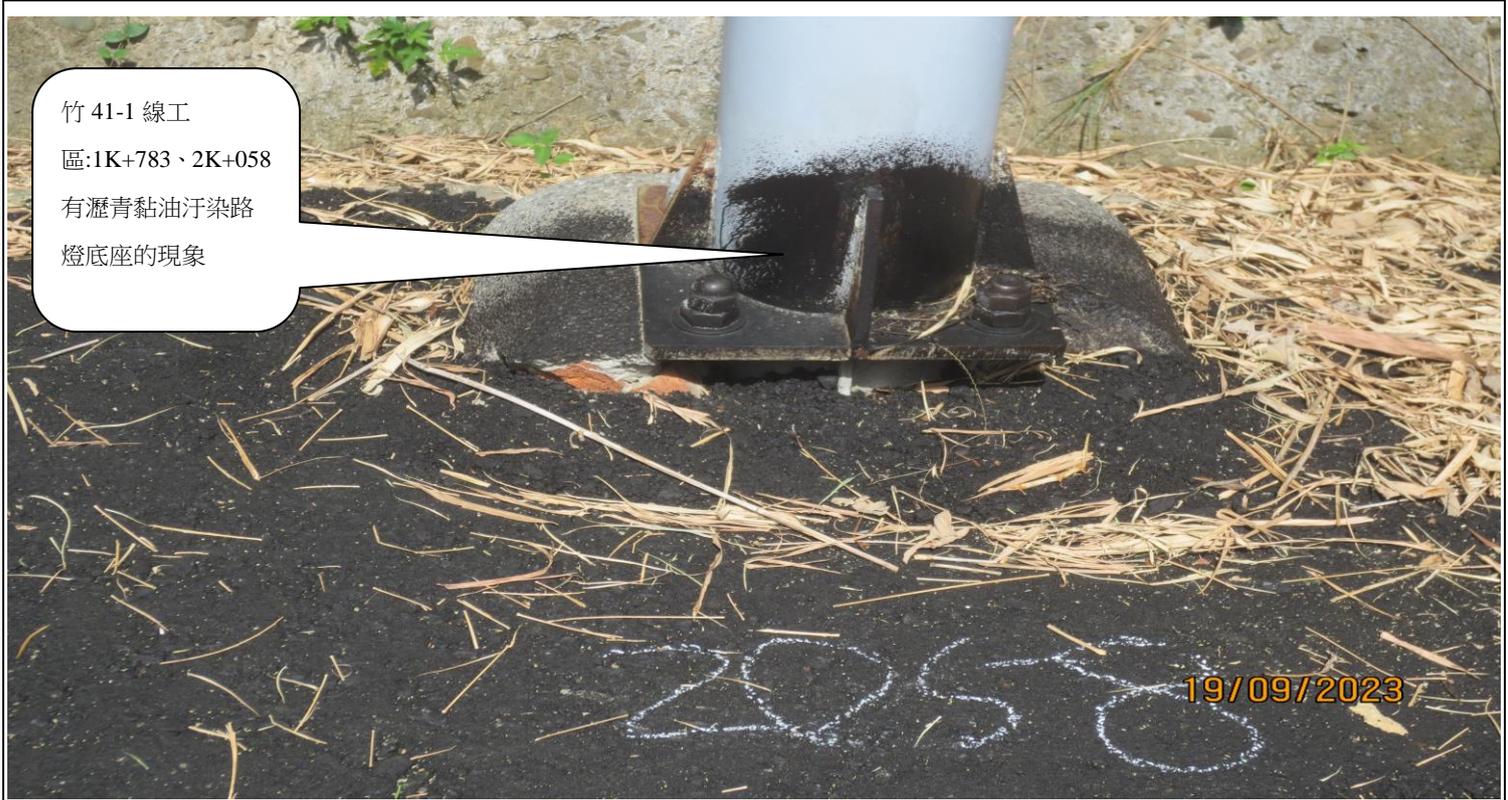
竹 41-1 線工區:1K+783、2K+058 有瀝青黏油污染路燈底座的現象

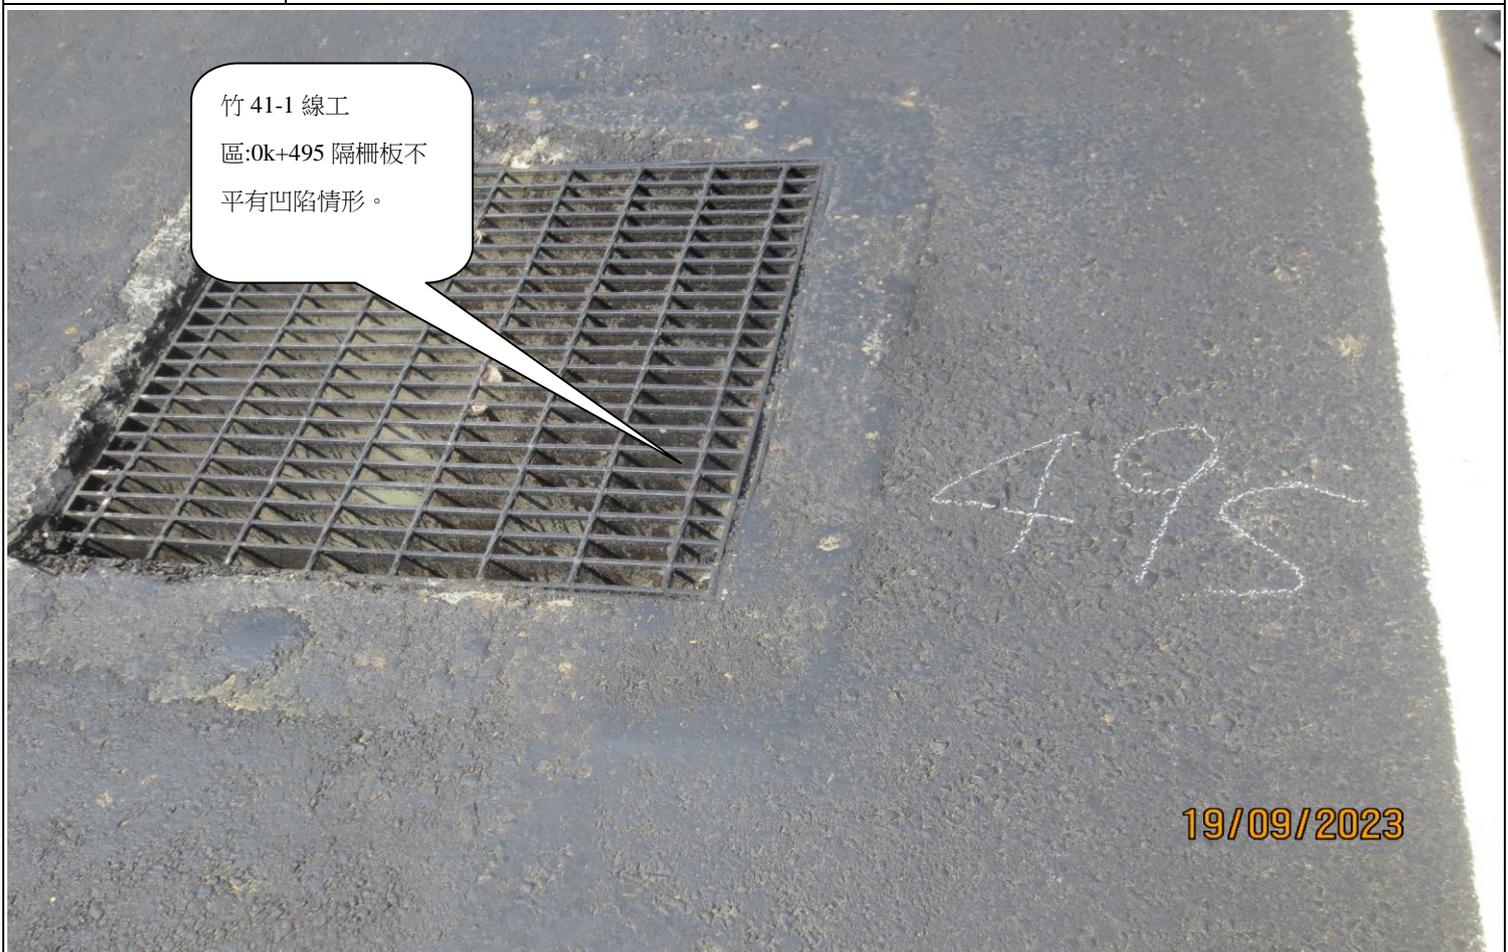
竹 41-1 線工區:0k+495 隔柵板不平有凹陷情形。

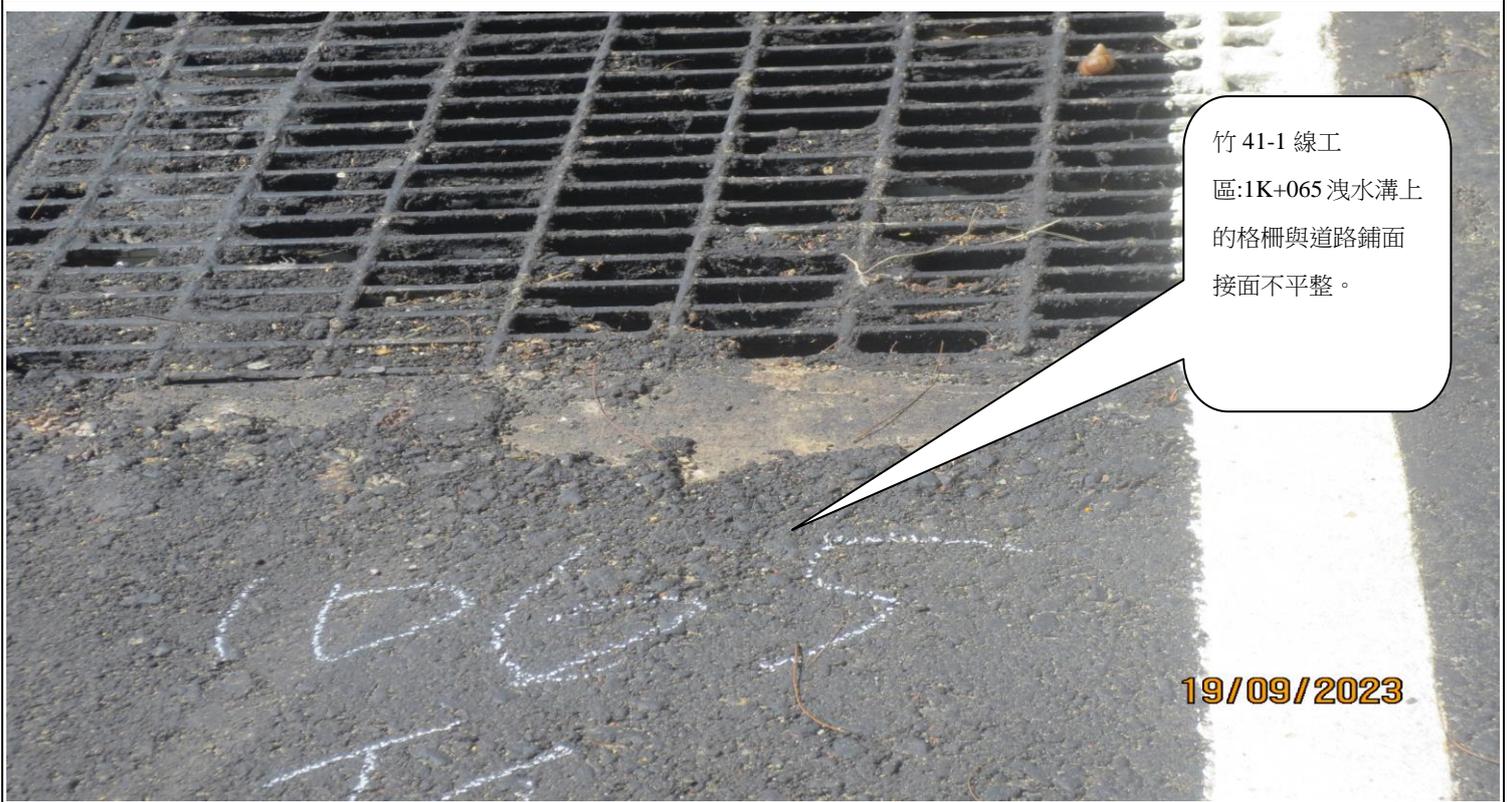
竹 41-1 線工
區:1K+065 洩水溝上
的格柵與道路鋪面
介面不平整。

竹 41-1 線工區:1K+065 洩水溝上的格柵與道路鋪面介面不平整。

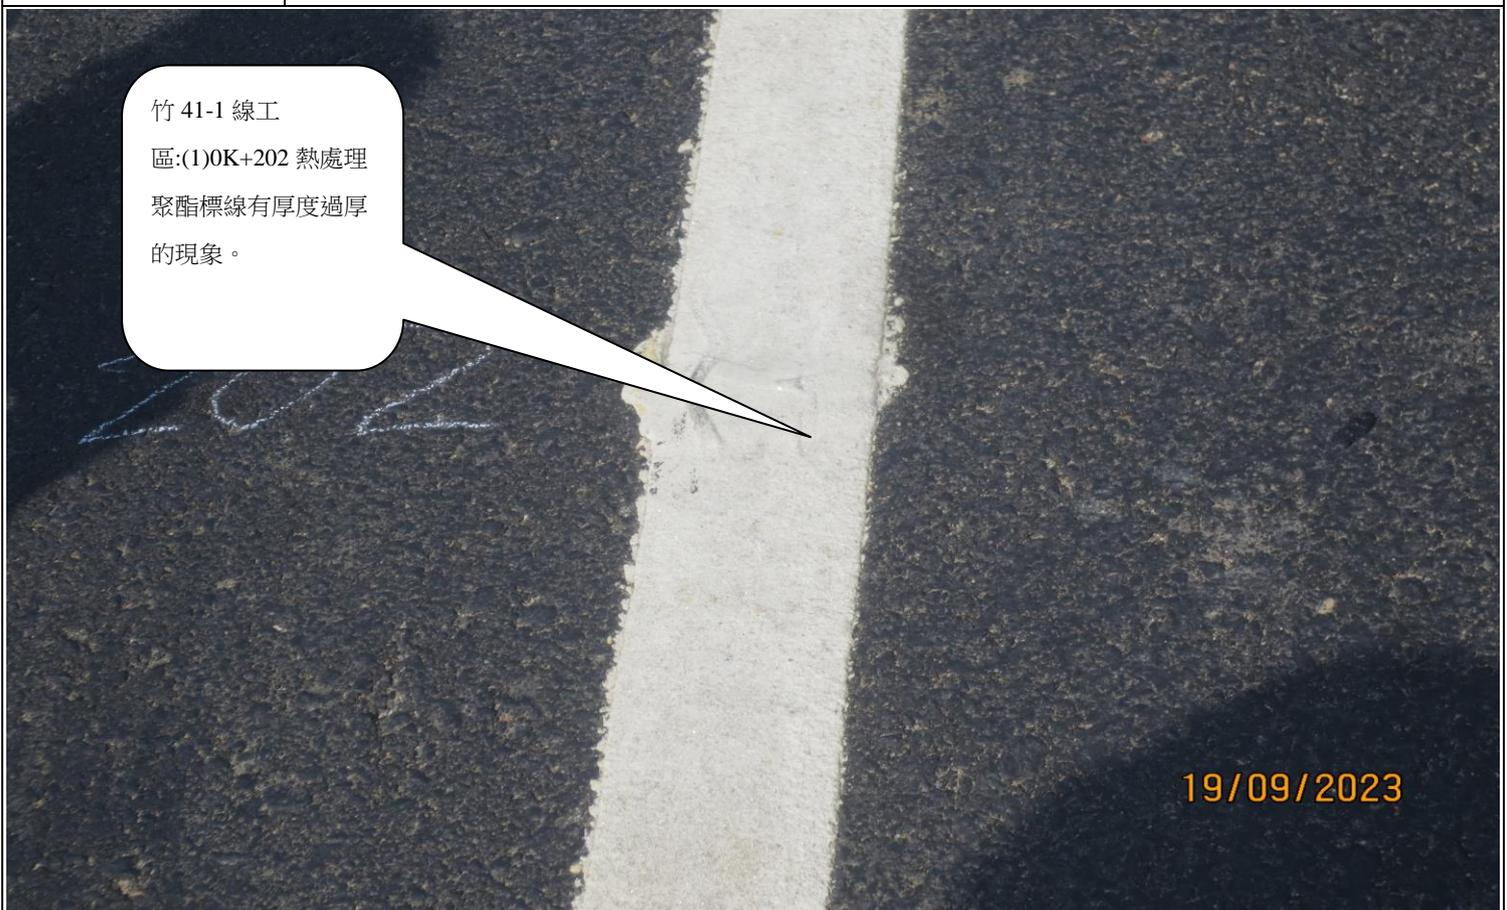
竹 41-1 線工
區:(1)0K+202 熱處理
聚酯標線有厚度過厚
的現象。

竹 41-1 線工區:(1)0K+202 熱處理聚酯標線有厚度過厚的現象。

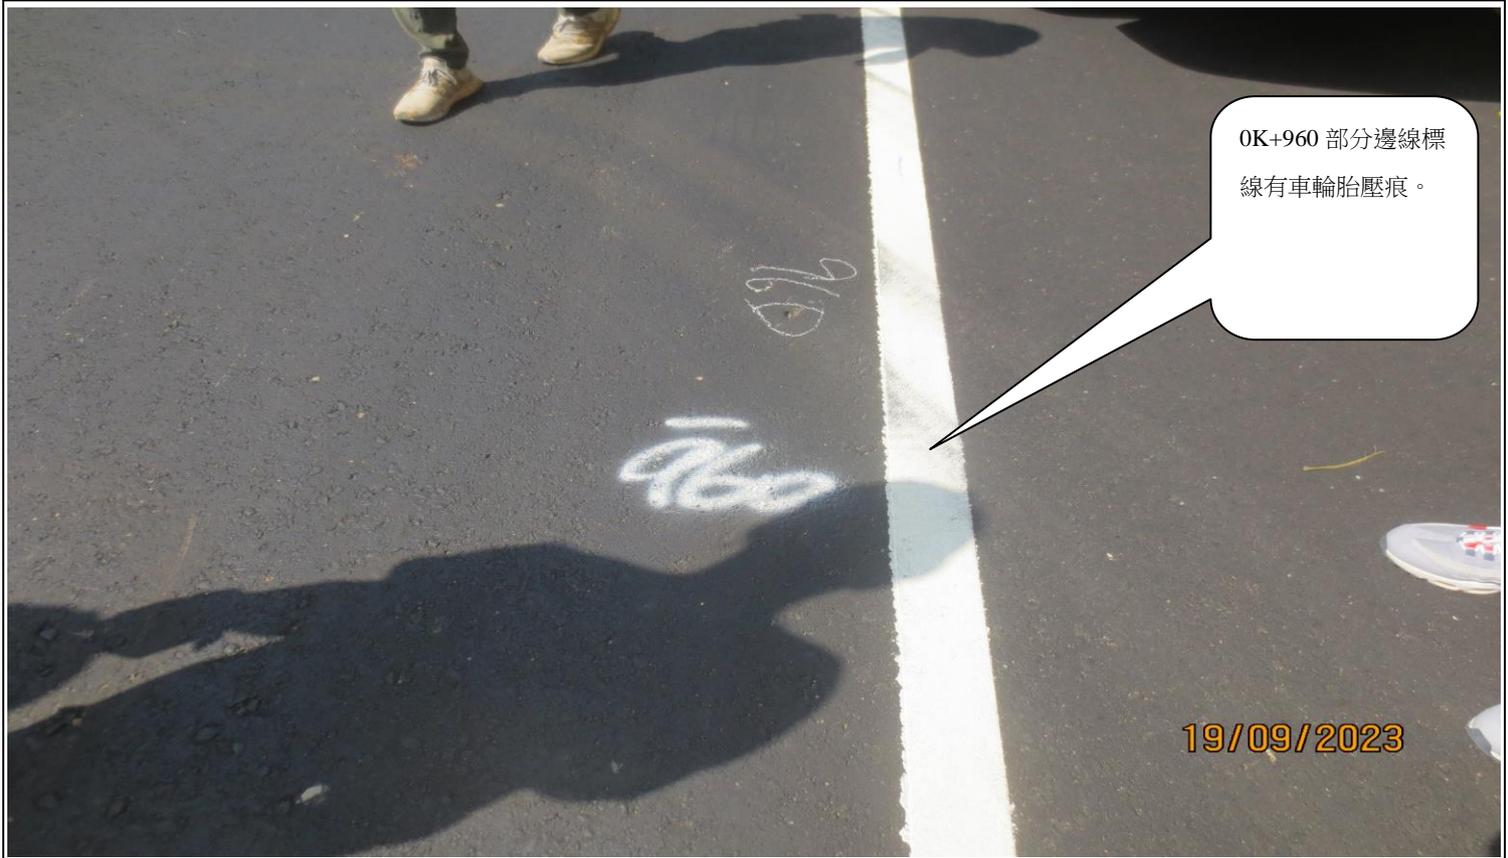
0K+960 部分邊線標線有車輪胎壓痕。

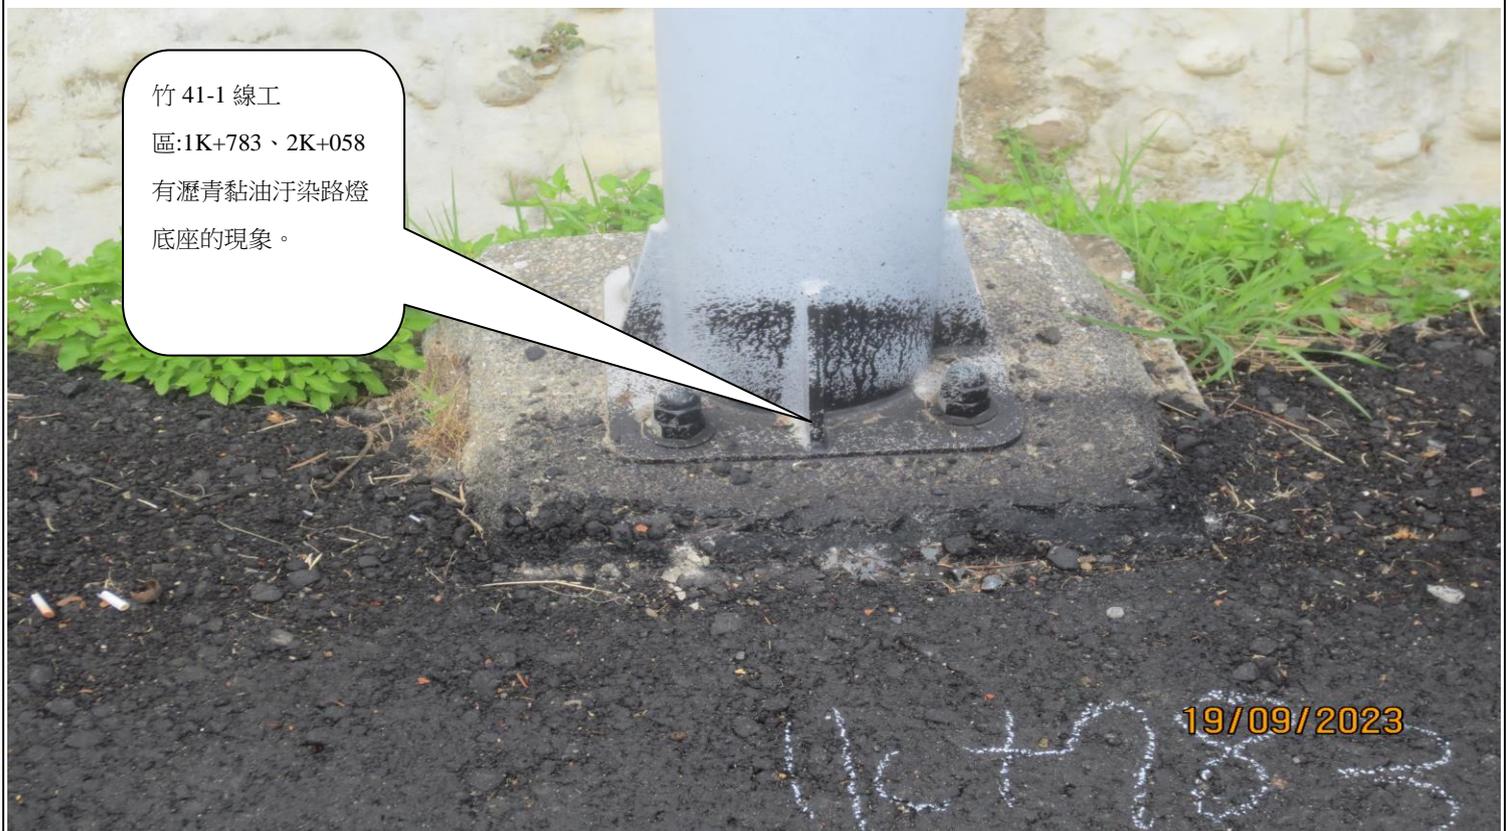
竹 41-1 線工
區:1K+783、2K+058
有瀝青黏油汙染路燈
底座的現象。

竹 41-1 線工區:1K+783、2K+058 有瀝青黏油汙染路燈底座的現象。
