## 新竹縣政府工程查核代表照片表

拍攝日期：112.09.25

工程名稱：尚義里二中支圳護岸改善工程

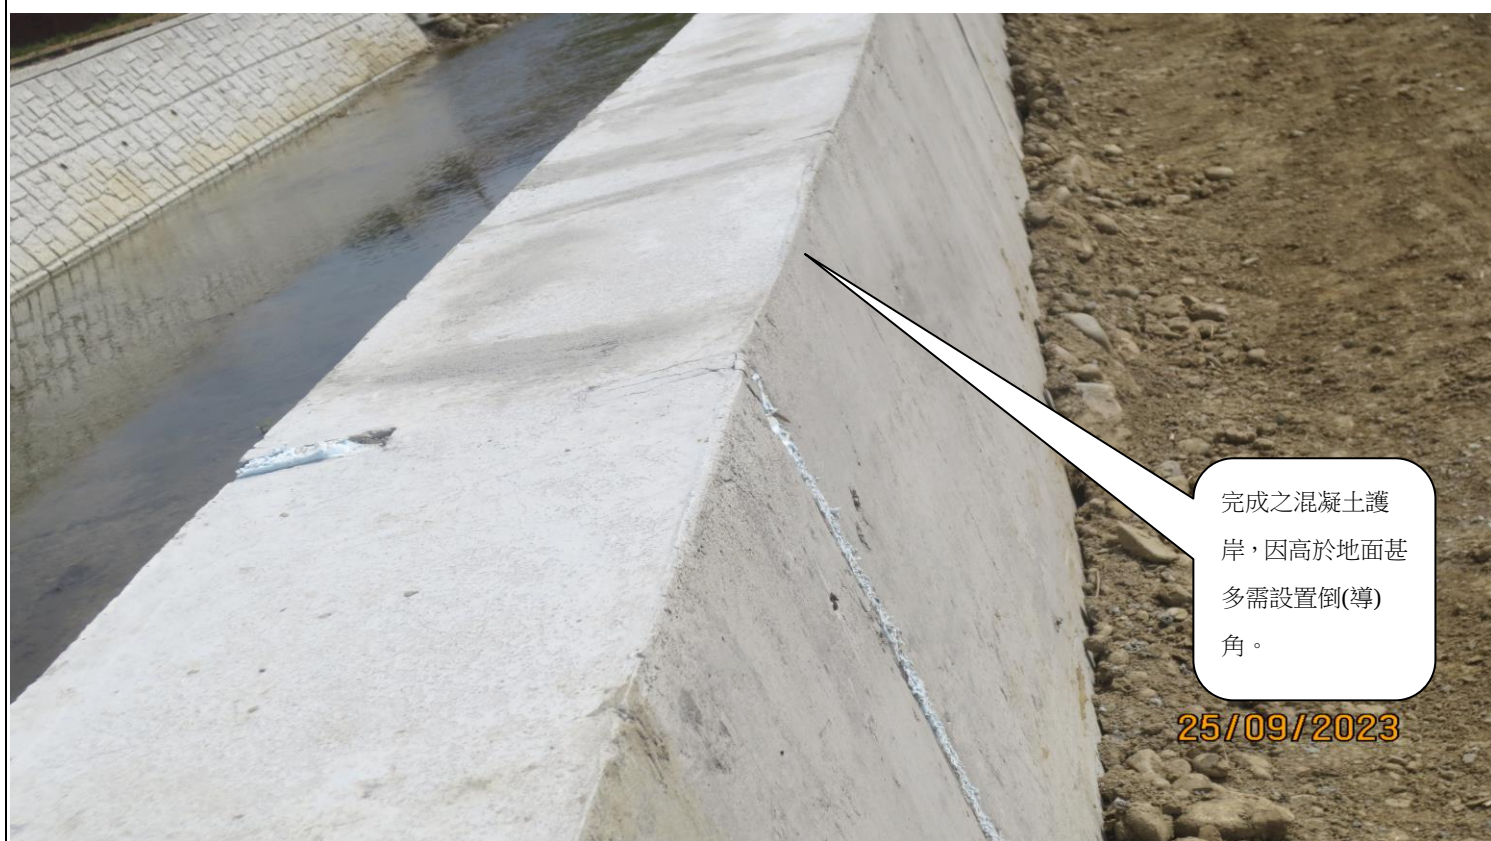
完成之混凝土護岸，因高於地面甚多需設置倒(導)角。

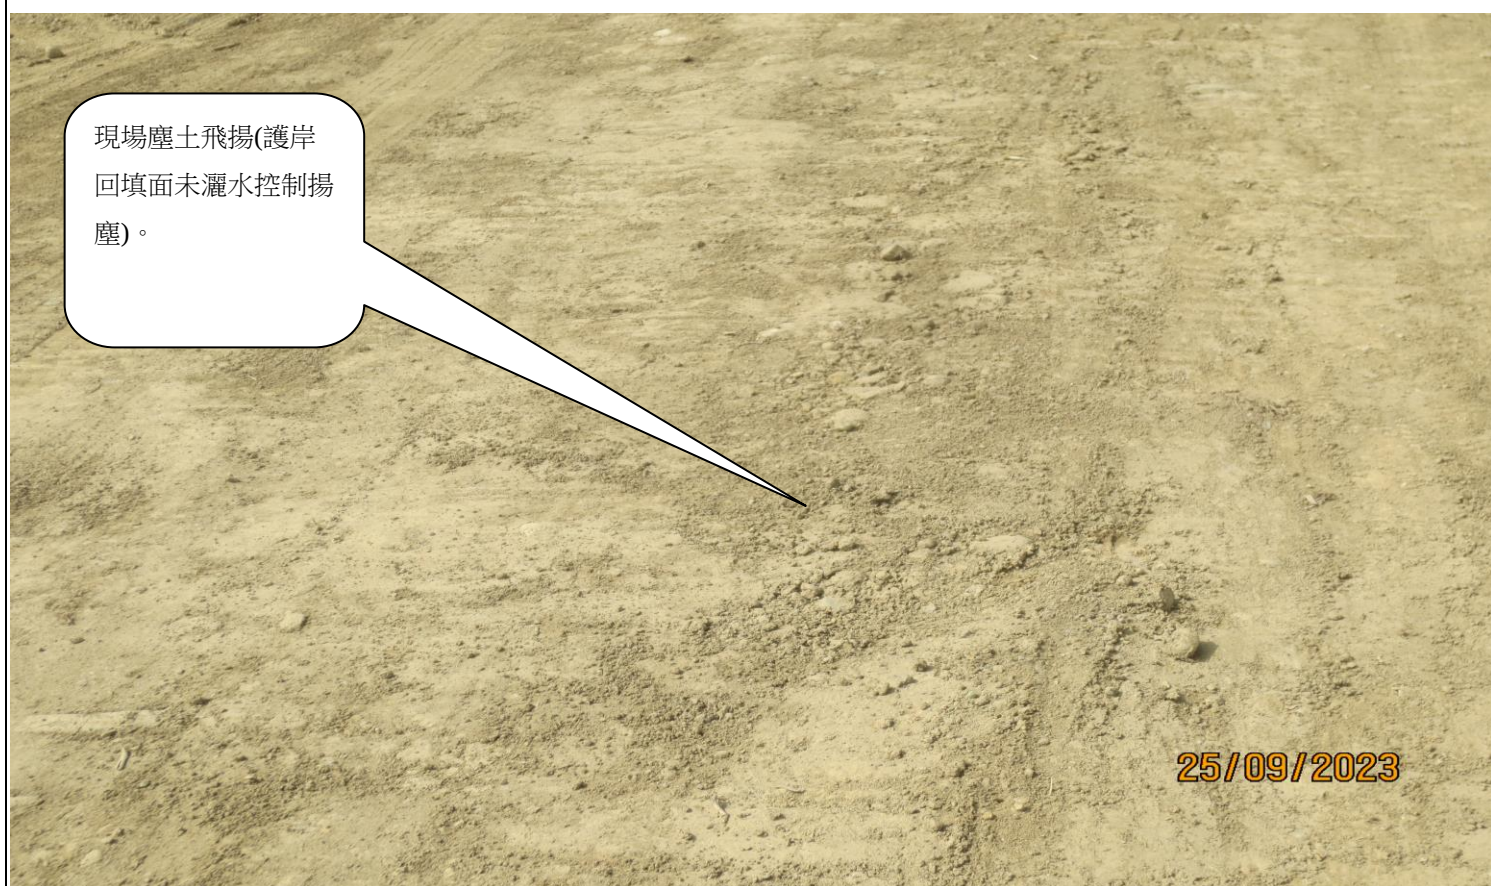
現場塵土飛揚(護岸回填面未灑水控制揚塵)。

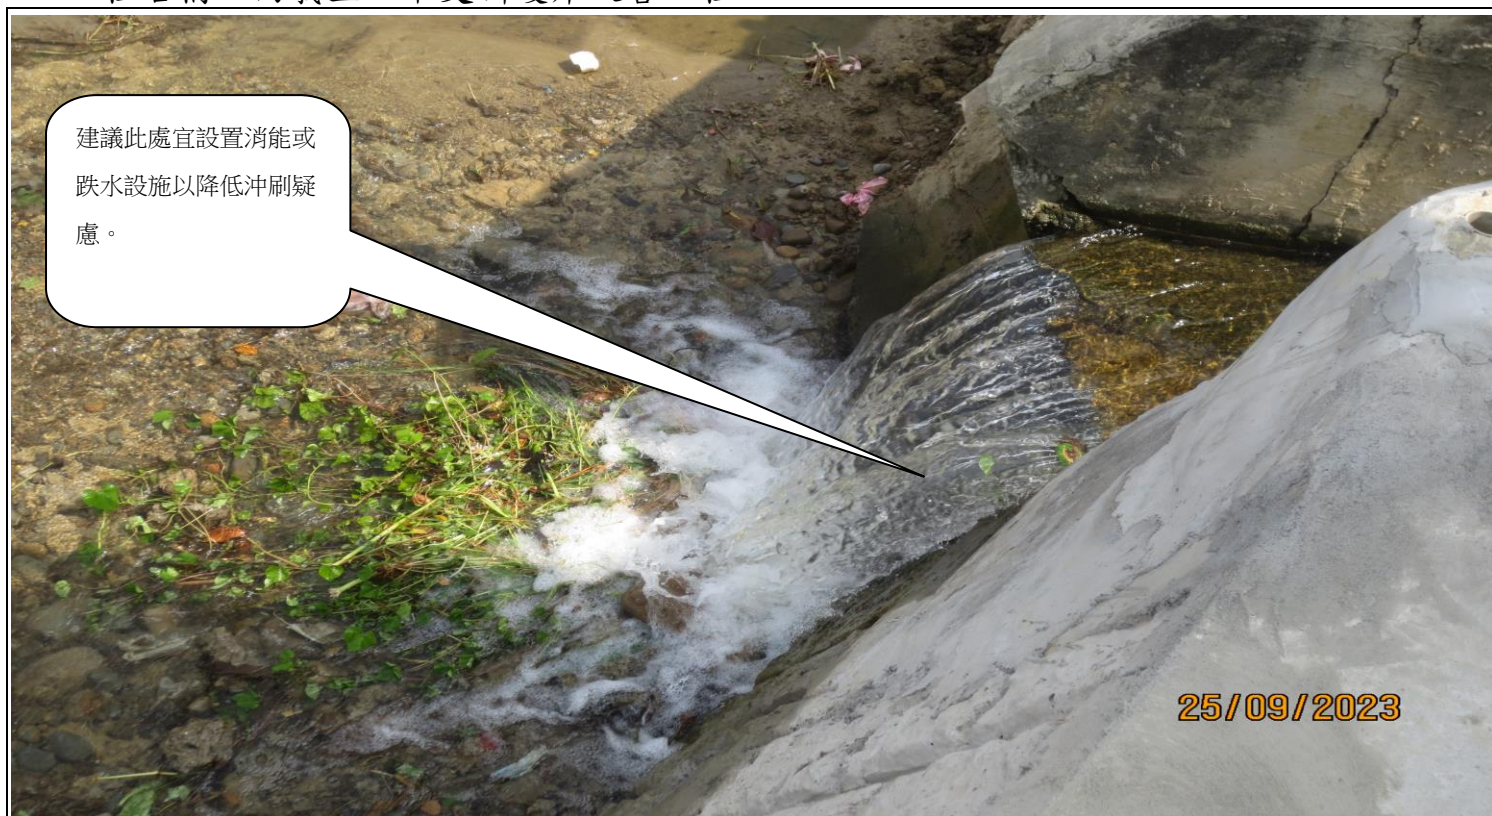
護岸尾端 1k+564 處與農田供水溝渠接壤，流入水量高差大且湍急，長期恐有害河床穩定，建議此處宜設置消能或跌水設施以降低沖刷疑慮。

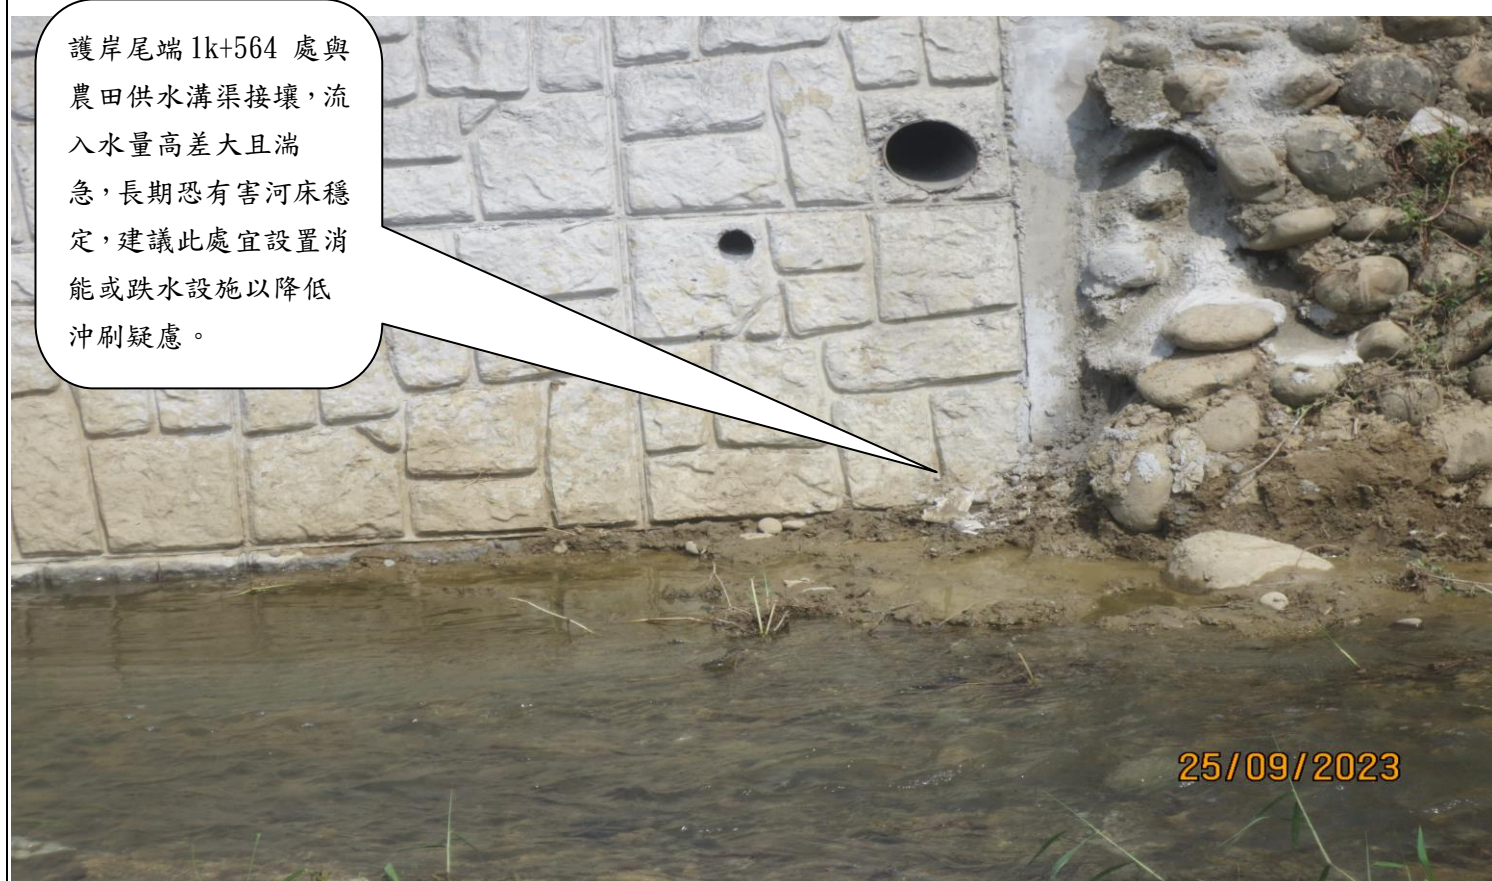
護岸尾端 1k+564 處與農田供水溝渠接壤，流入水量高差大且湍急，長期恐有害河床穩定，建議此處宜設置消能或跌水設施以降低沖刷疑慮。

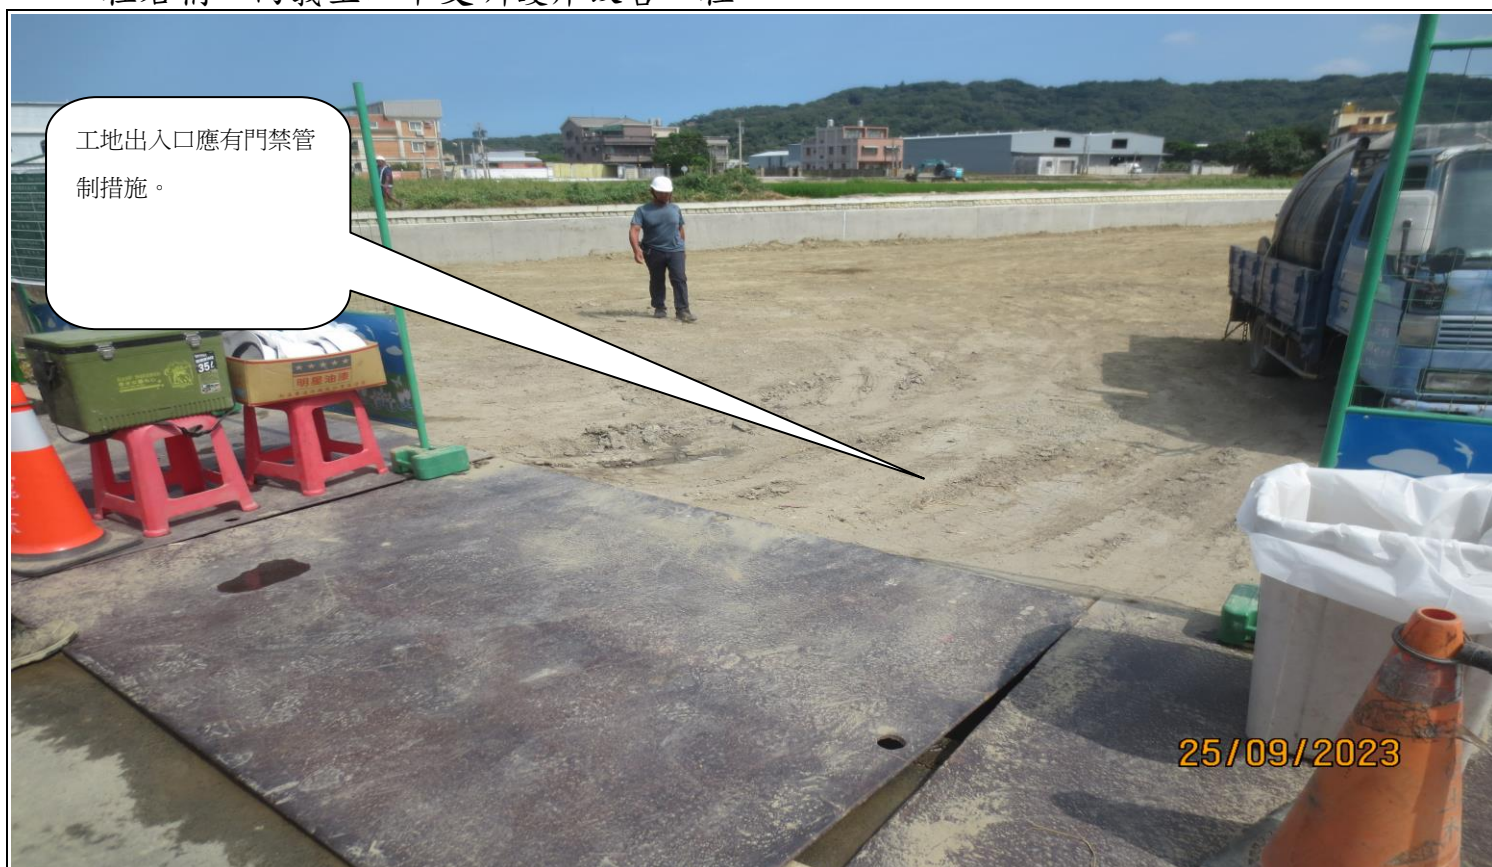
工地出入口應有門禁管制措施。。
