## 新竹縣政府工程查核代表照片表

拍攝日期：112.09.25

工程名稱：尚義里二中支圳護岸改善工程

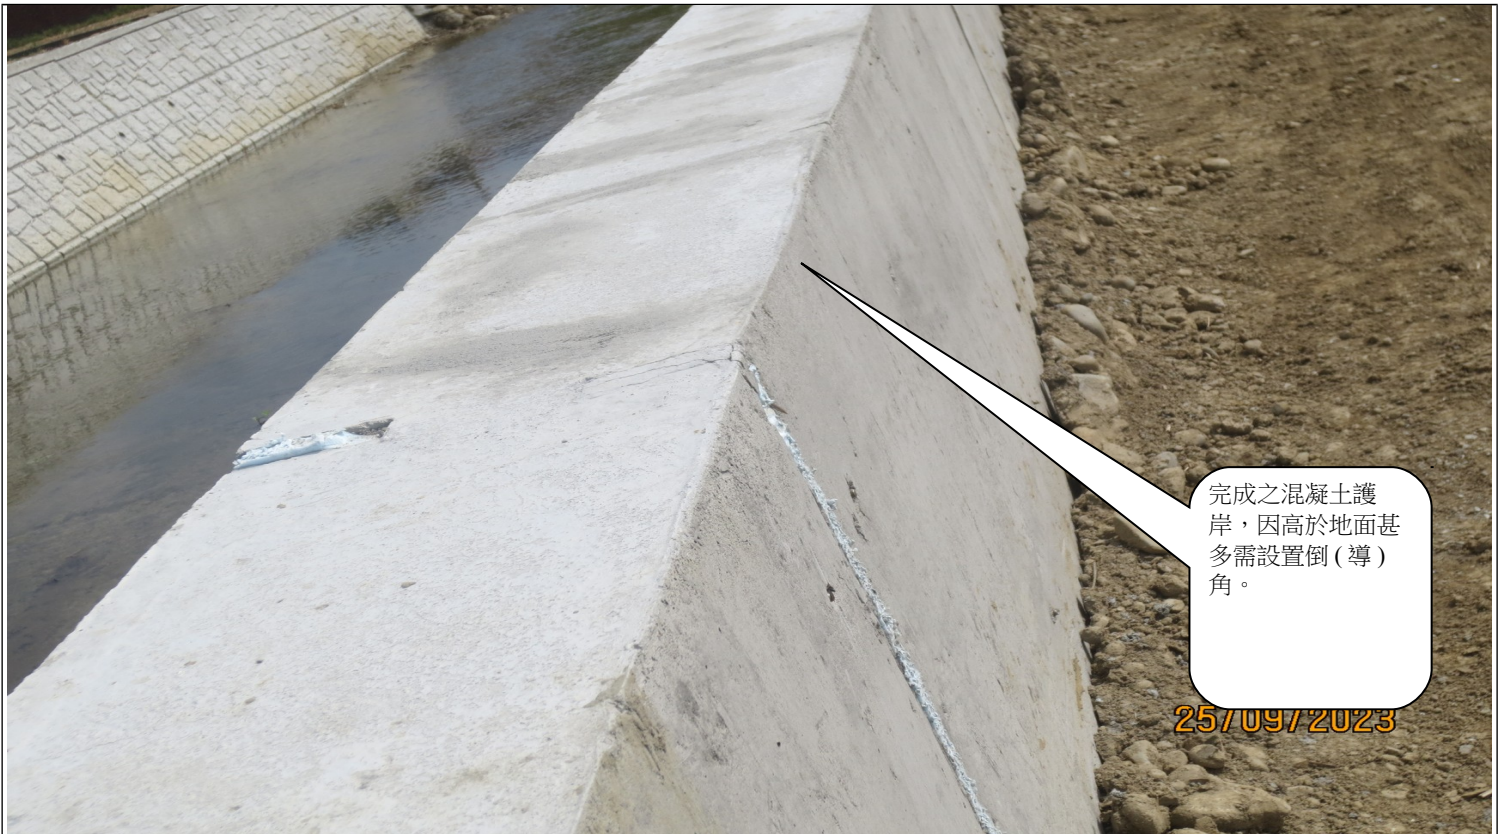
完成之混凝土護岸，因高於地面甚多需設置倒(導)角。

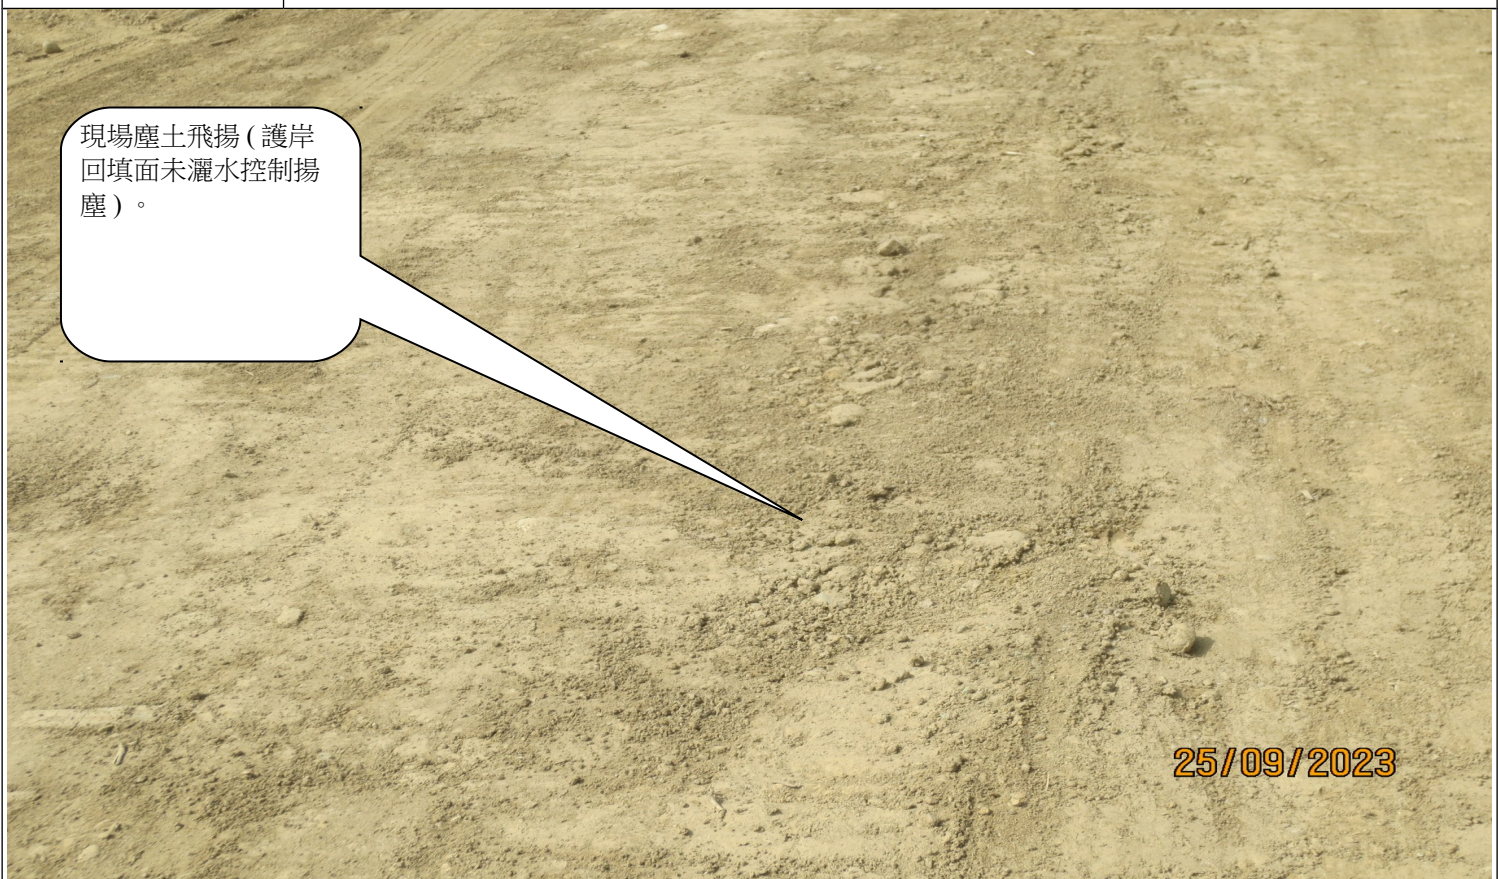
| 說明 | 現場塵土飛揚(護岸回填面未灑水控制揚塵)。 |

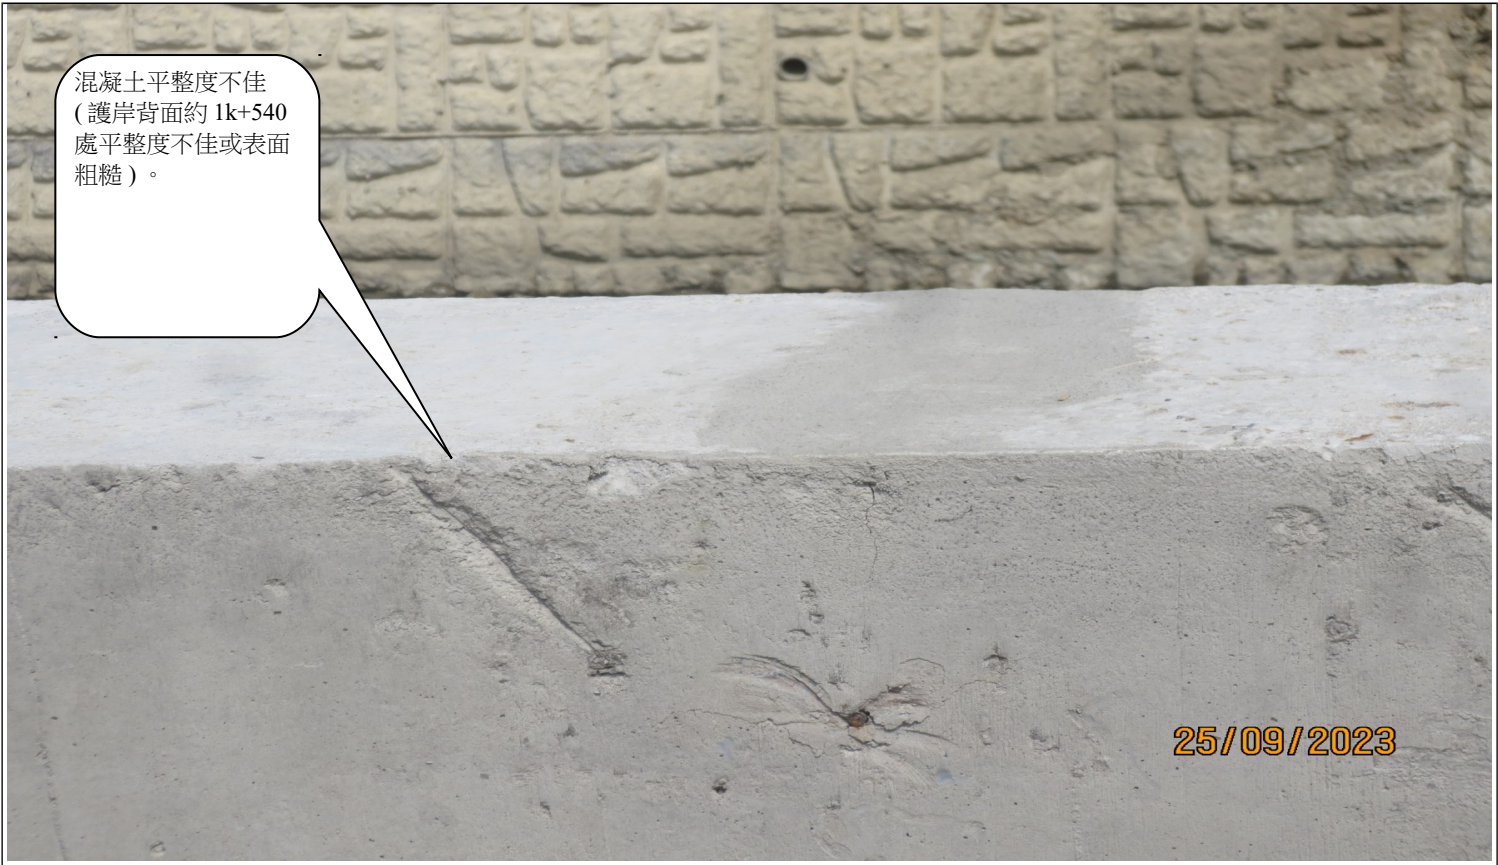
| 說明 | 混凝土平整度不佳(護岸背面約 1k+540 處平整度不佳或表面粗糙)。 |

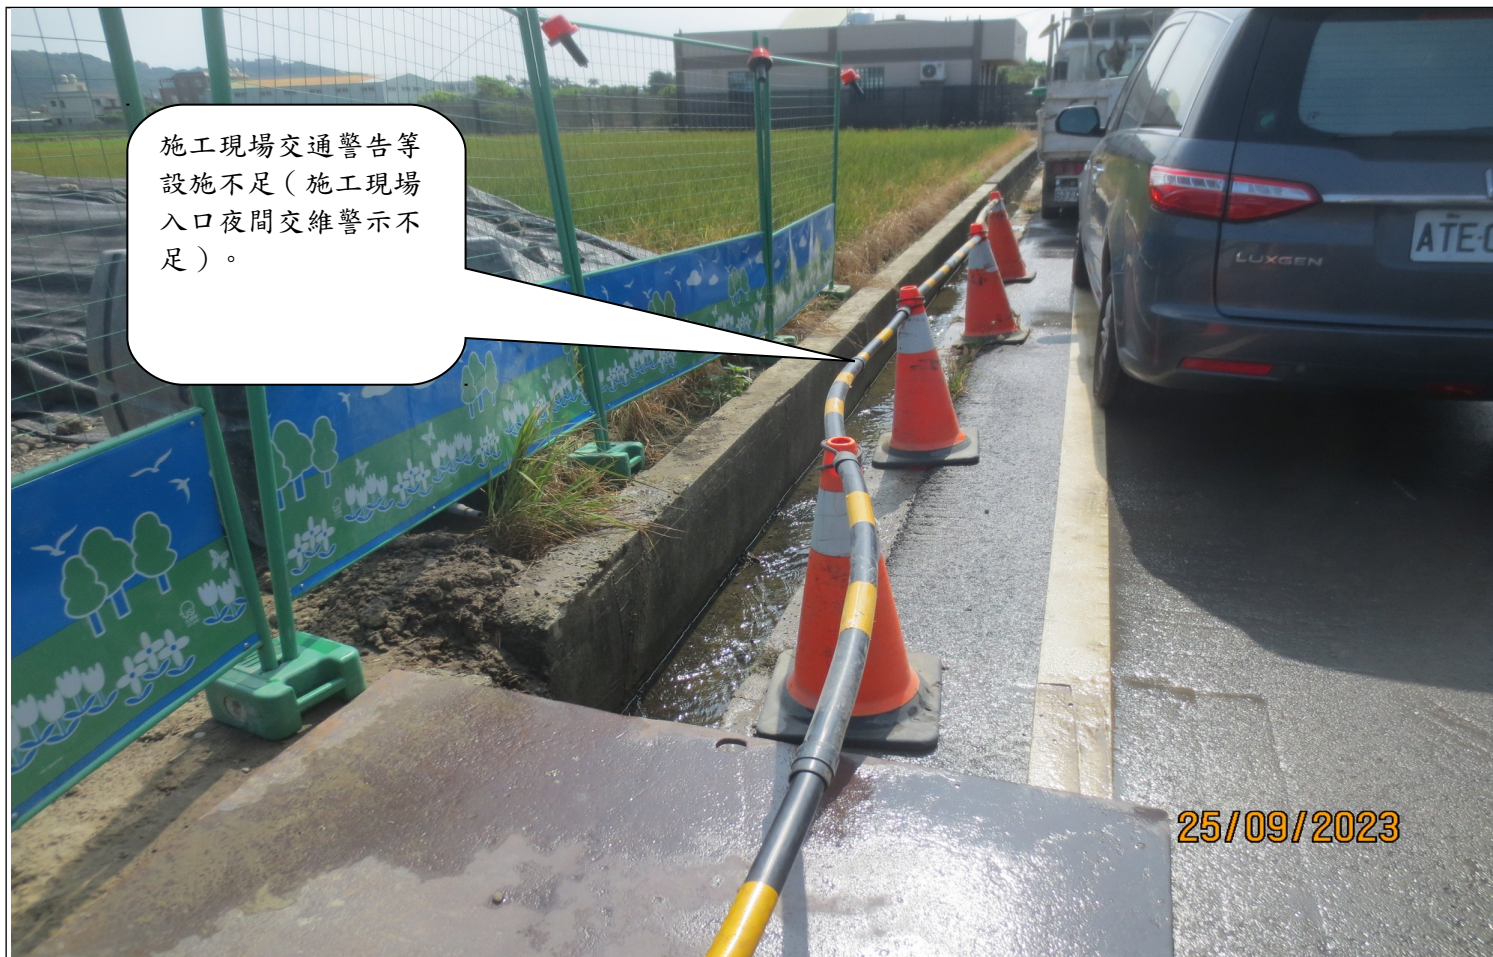
施工現場交通警告等設施不足(施工現場入口夜間交維警示不足)。

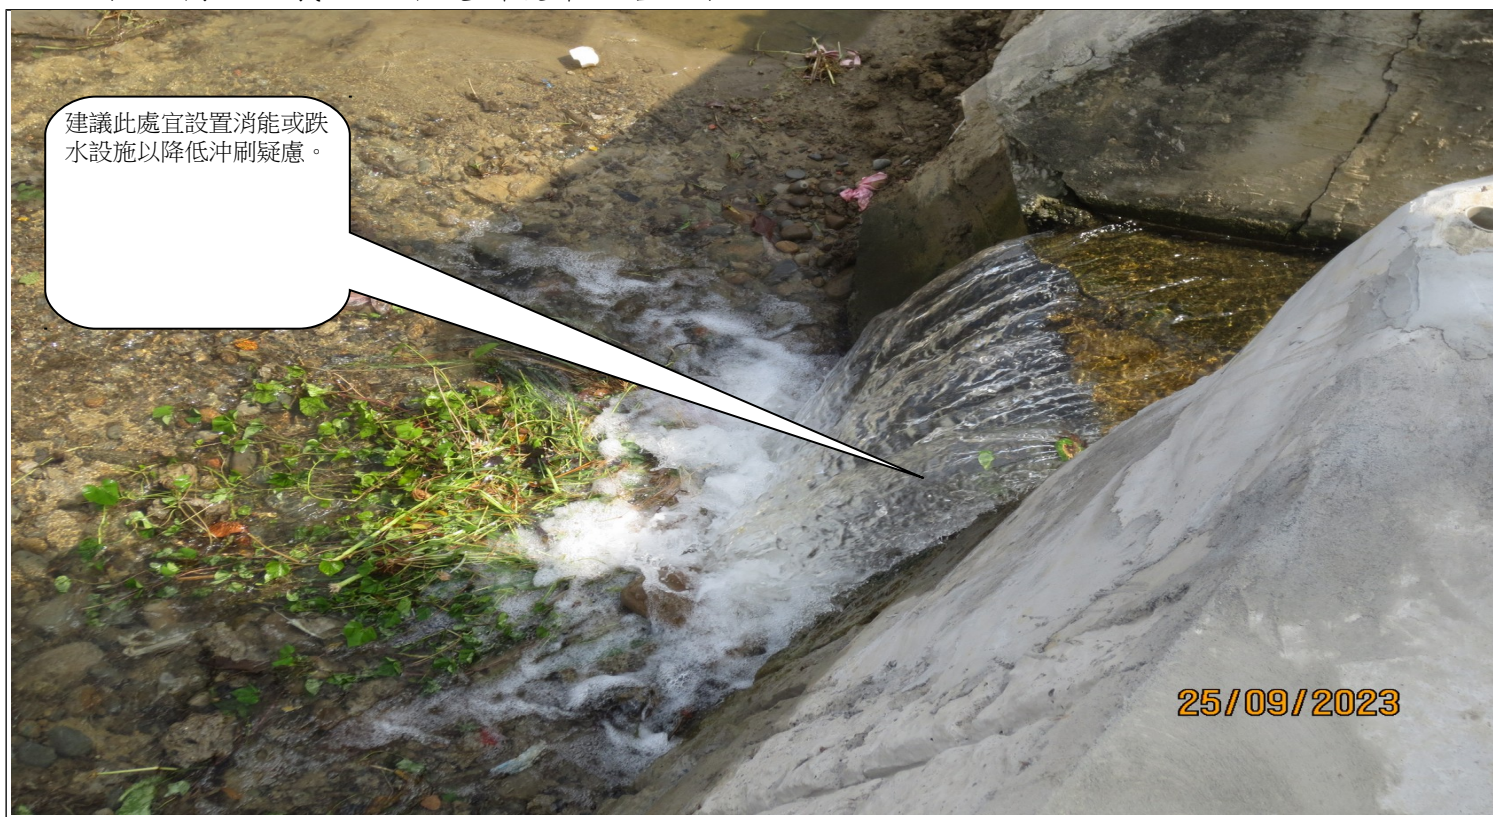
| 說明 | 護岸尾端 1k+564 處與農田供水溝渠接壤，流入水量高差大且湍急，長期恐有害河床穩定，建議此處宜設置消能或跌水設施以降低沖刷疑慮。 |

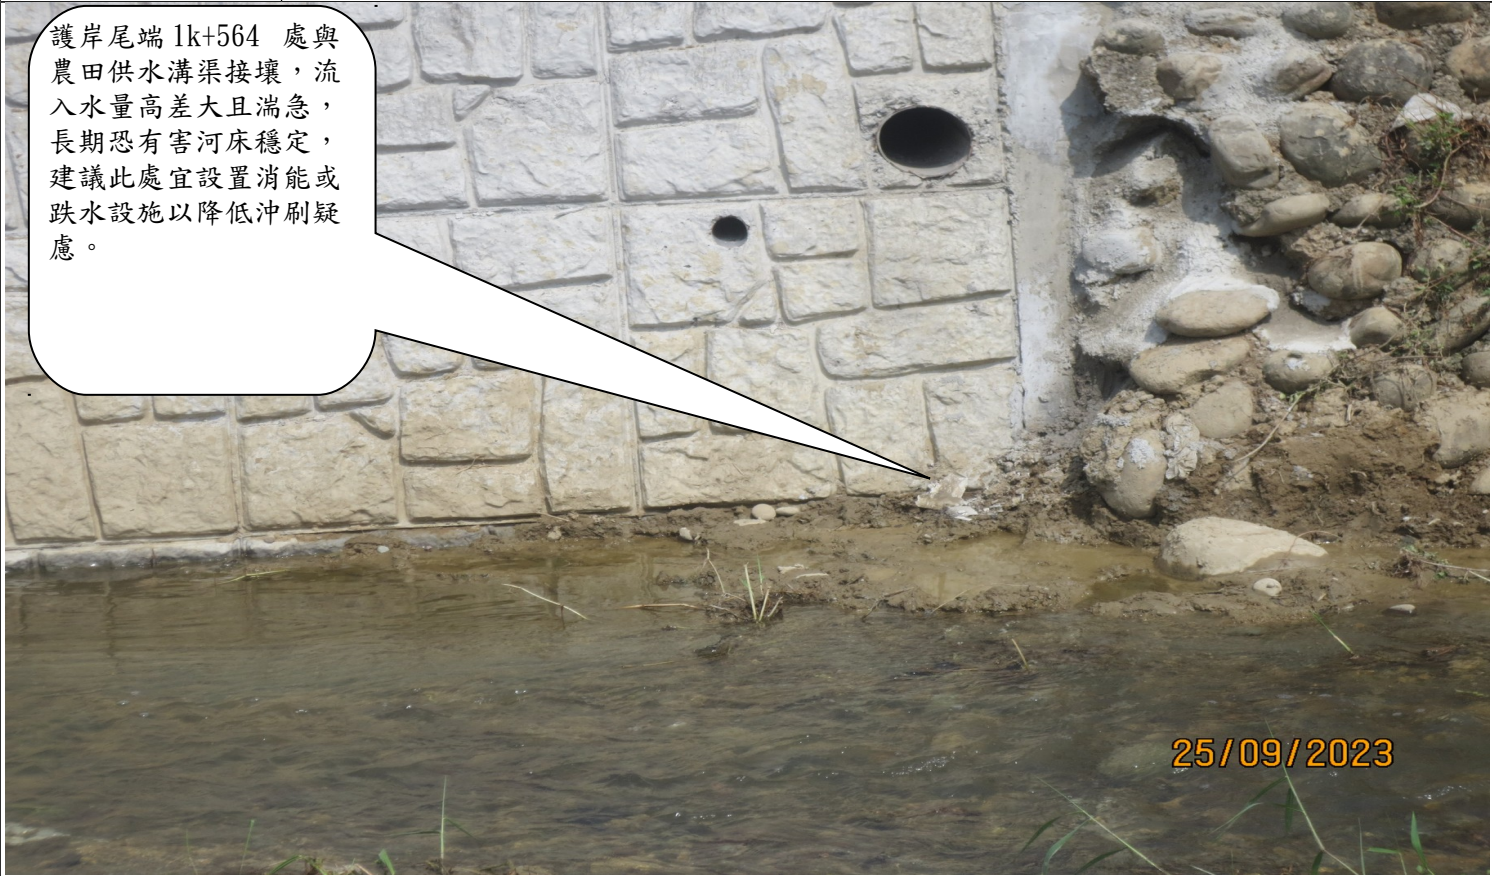
| 說明 | 護岸尾端 1k+564 處與農田供水溝渠接壤，流入水量高差大且湍急，長期恐有害河床穩定，建議此處宜設置消能或跌水設施以降低沖刷疑慮。 |

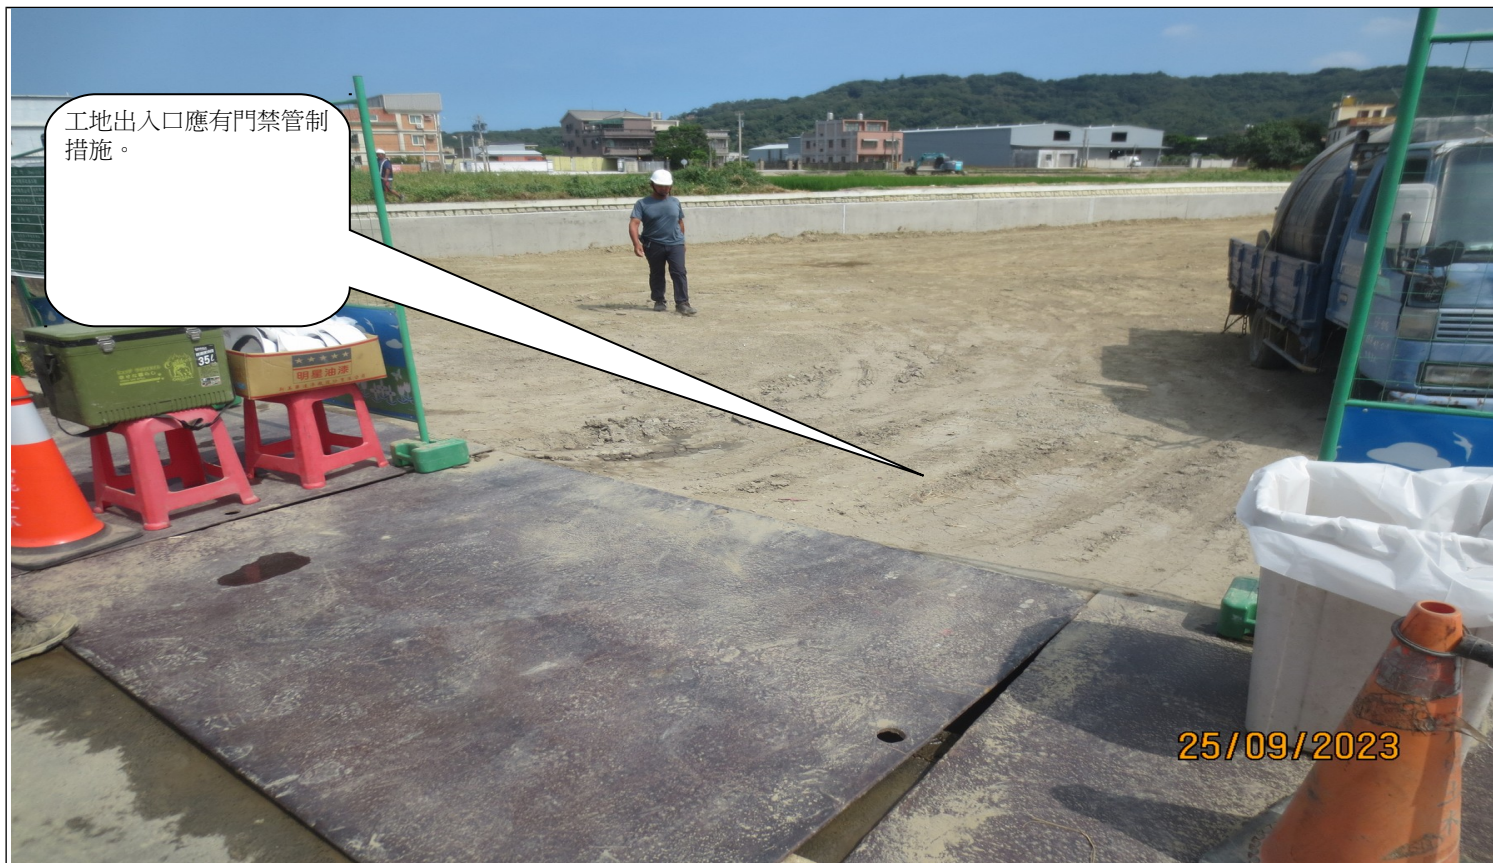
工地出入口應有門禁管制措施。。
