# 新竹縣政府工程查核代表照片表

拍攝日期：112.09.26

工程名稱：112 年度新竹縣瀝青路面改善工程(開口契約)C 區

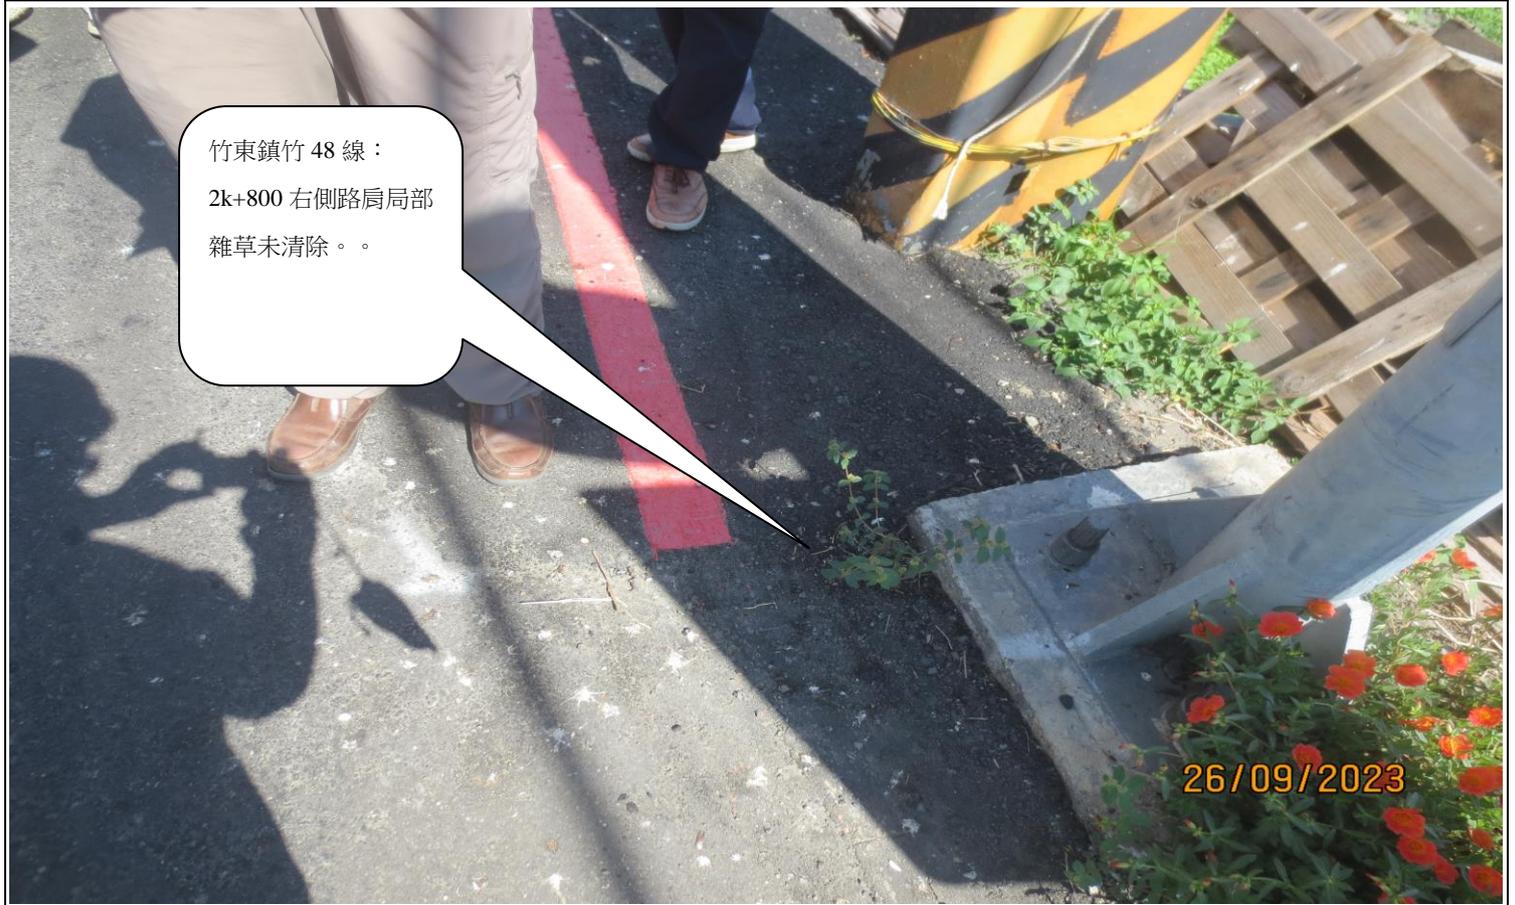
竹東鎮竹 48 線：  
2k+800 右側路肩局部  
雜草未清除。。

竹東鎮竹 48 線：2k+800 右側路肩局部雜草未清除。

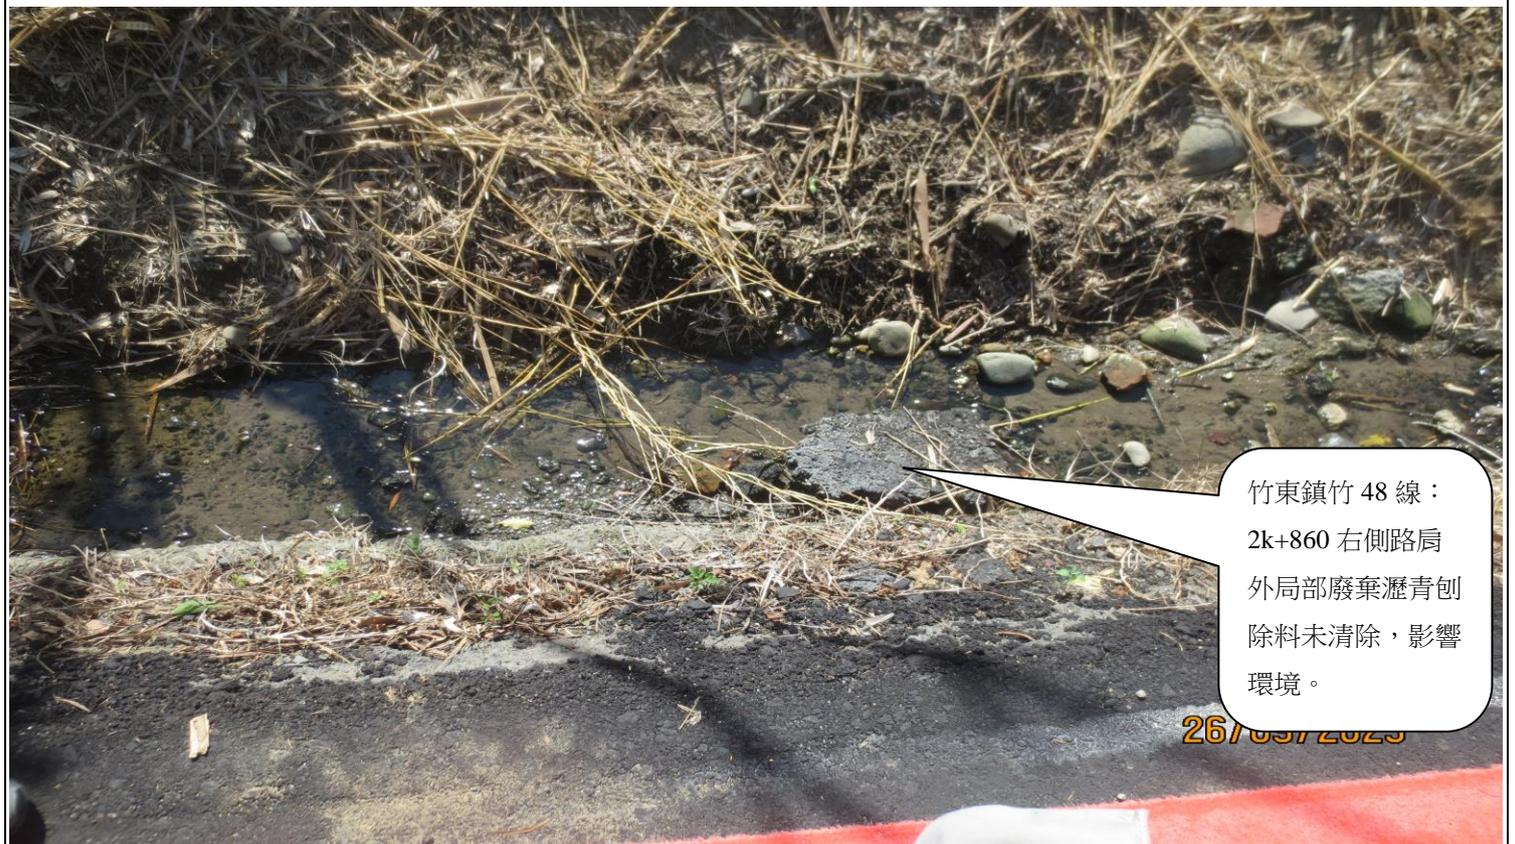
竹東鎮竹 48 線：  
2k+860 右側路肩  
外局部廢棄瀝青刨  
除料未清除，影響  
環境。

竹東鎮竹 48 線：2k+860 右側路肩外局部廢棄瀝青刨除料未清除，影響環境。

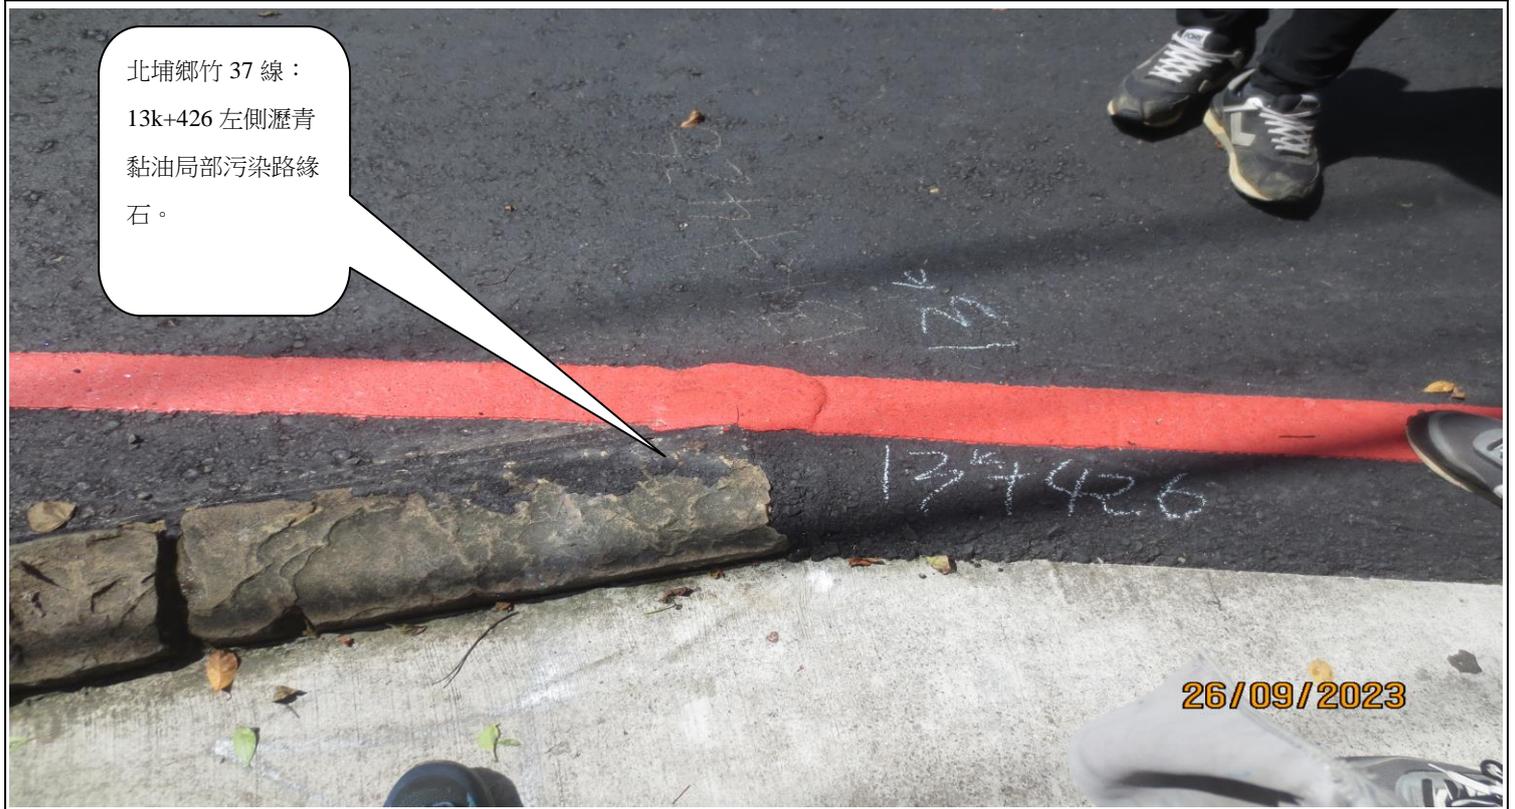
北埔鄉竹 37 線：13k+426 左側瀝青黏油局部污染路緣石。

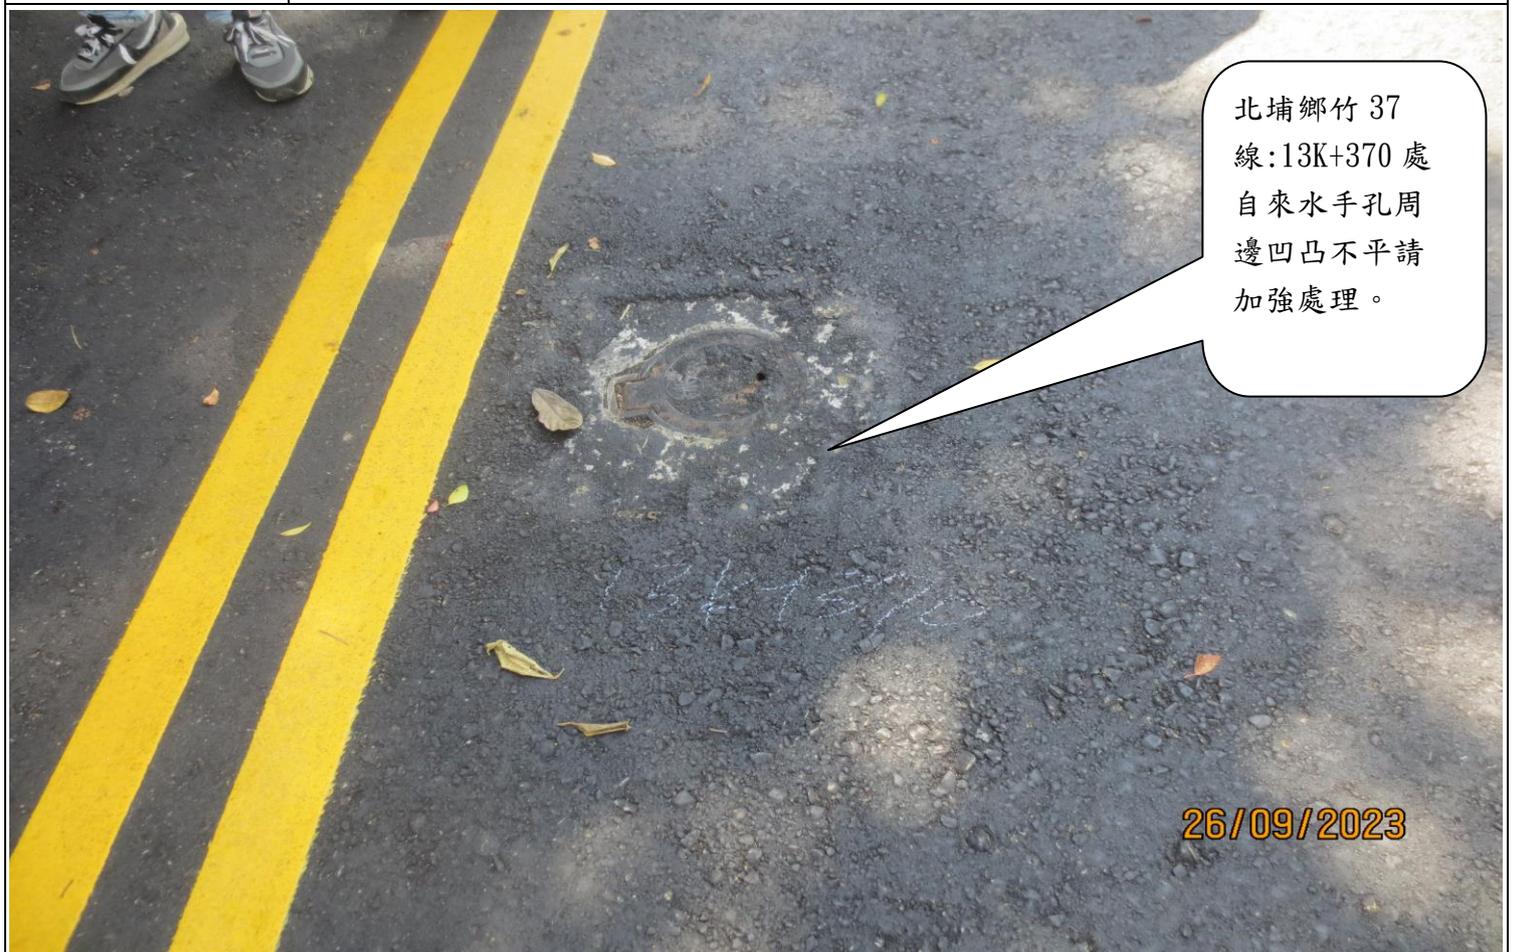
北埔鄉竹 37 線：13K+370 處自來水手孔周邊凹凸不平請加強處理。

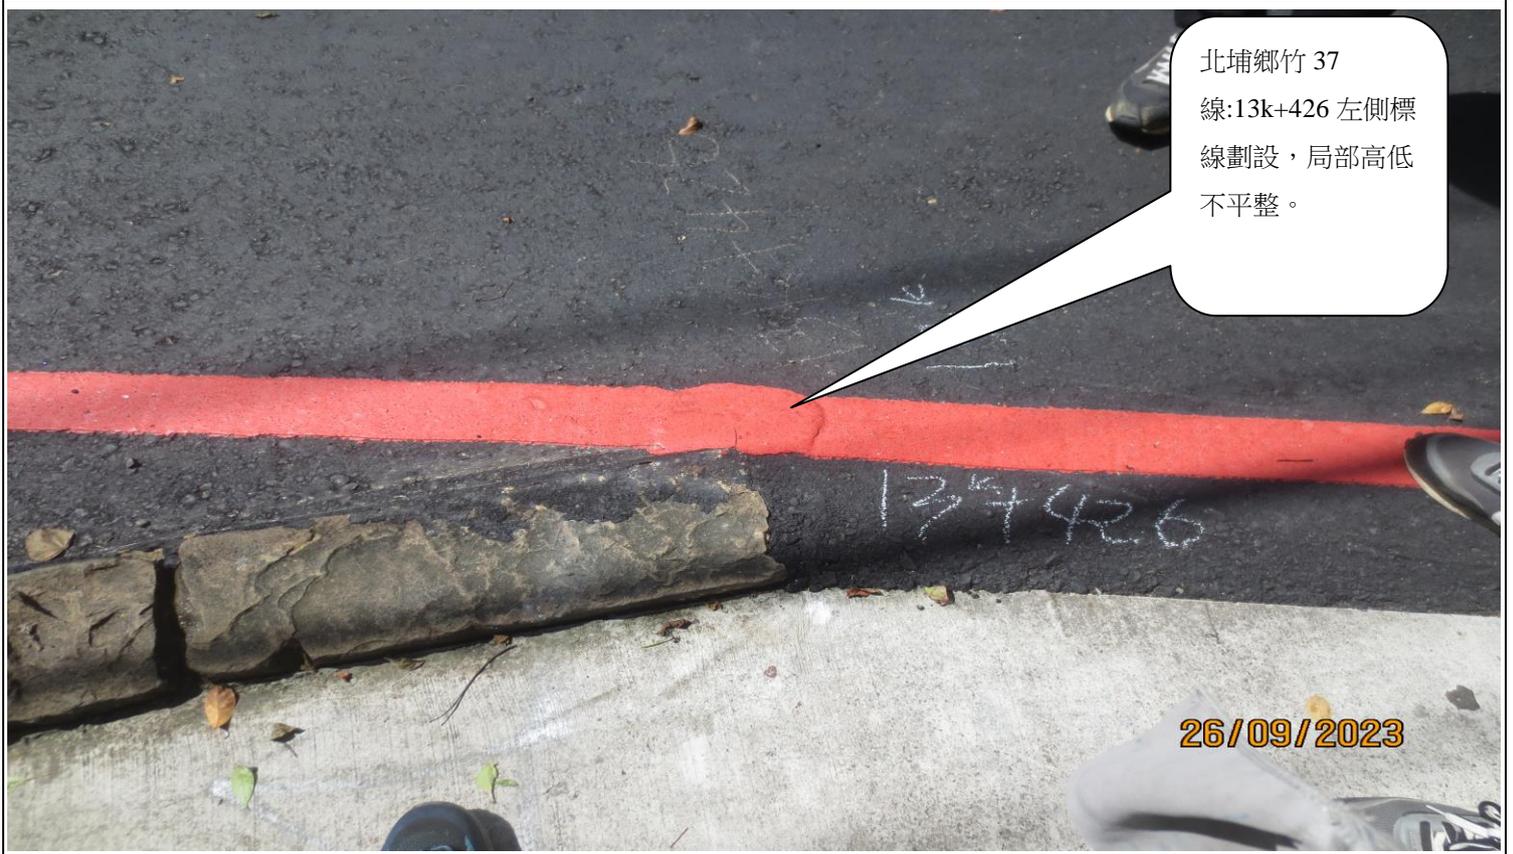
北埔鄉竹 37 線:13k+426 左側標線劃設，局部高低不平整。

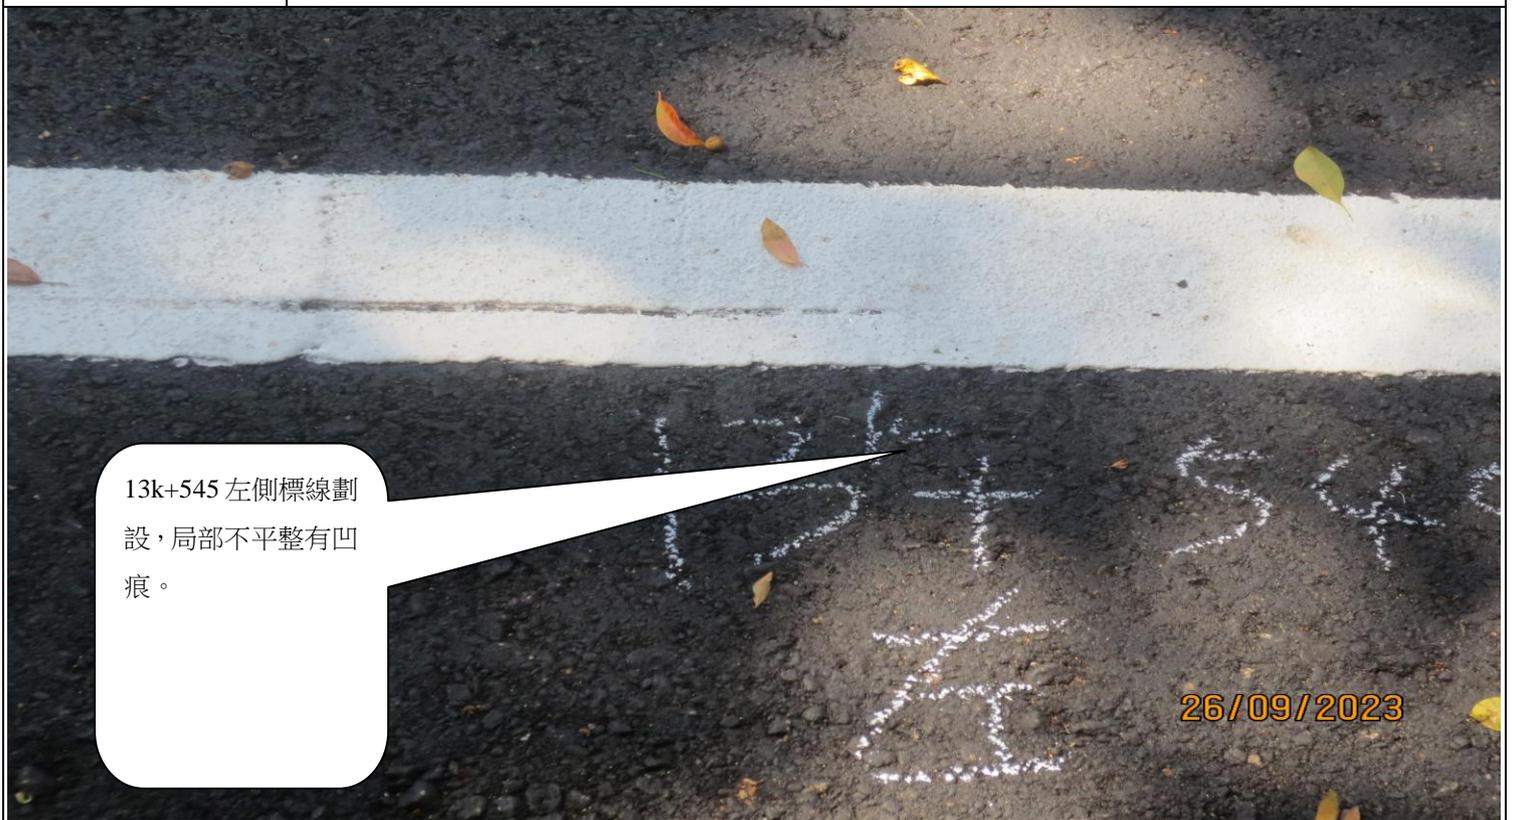
13k+545 左側標線劃設，局部不平整有凹痕。

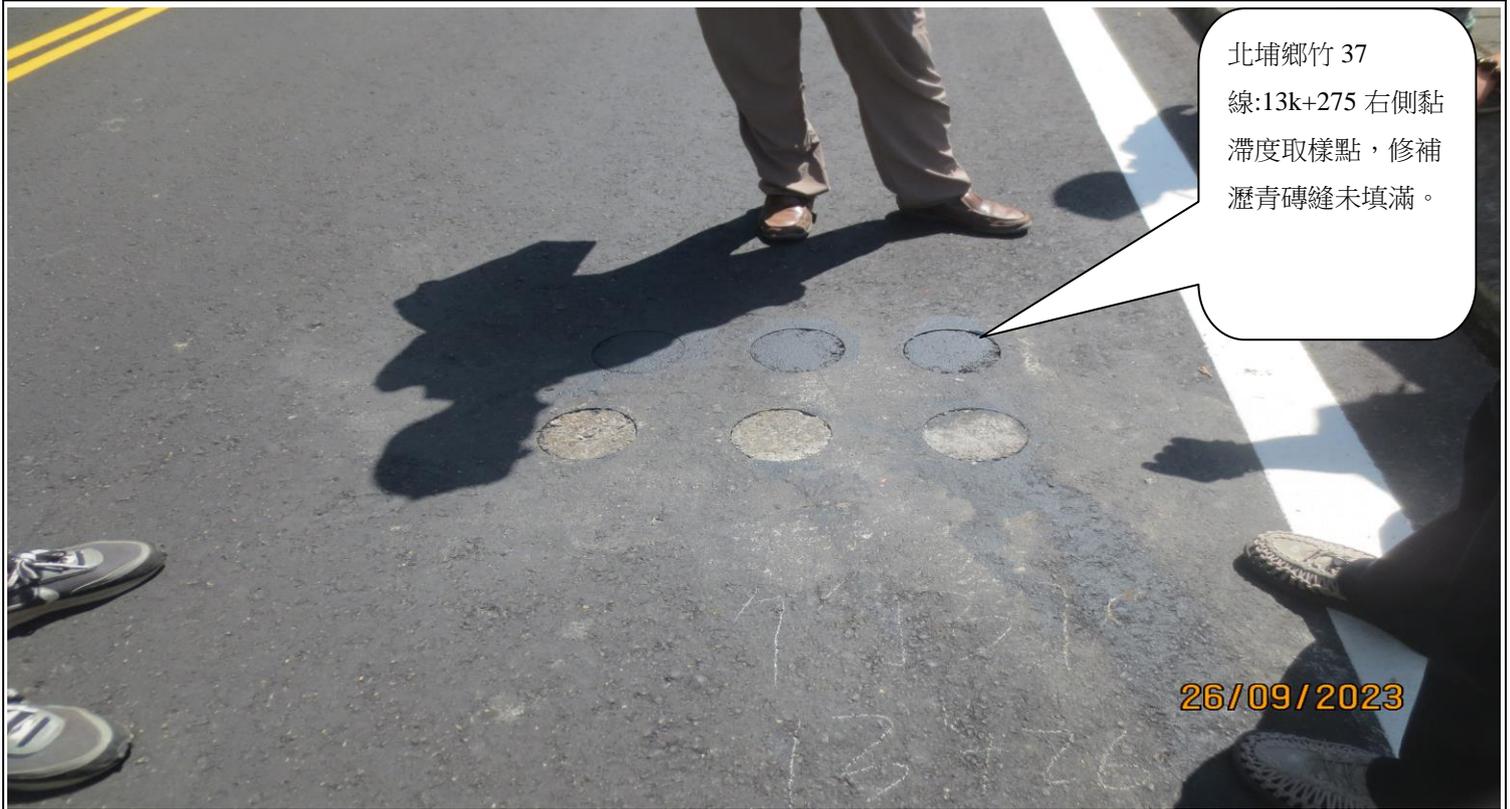
北埔鄉竹 37  
線:13k+275 右側黏  
滯度取樣點，修補  
瀝青磚縫未填滿。

北埔鄉竹 37 線:13k+275 右側黏滯度取樣點，修補瀝青磚縫未填滿。

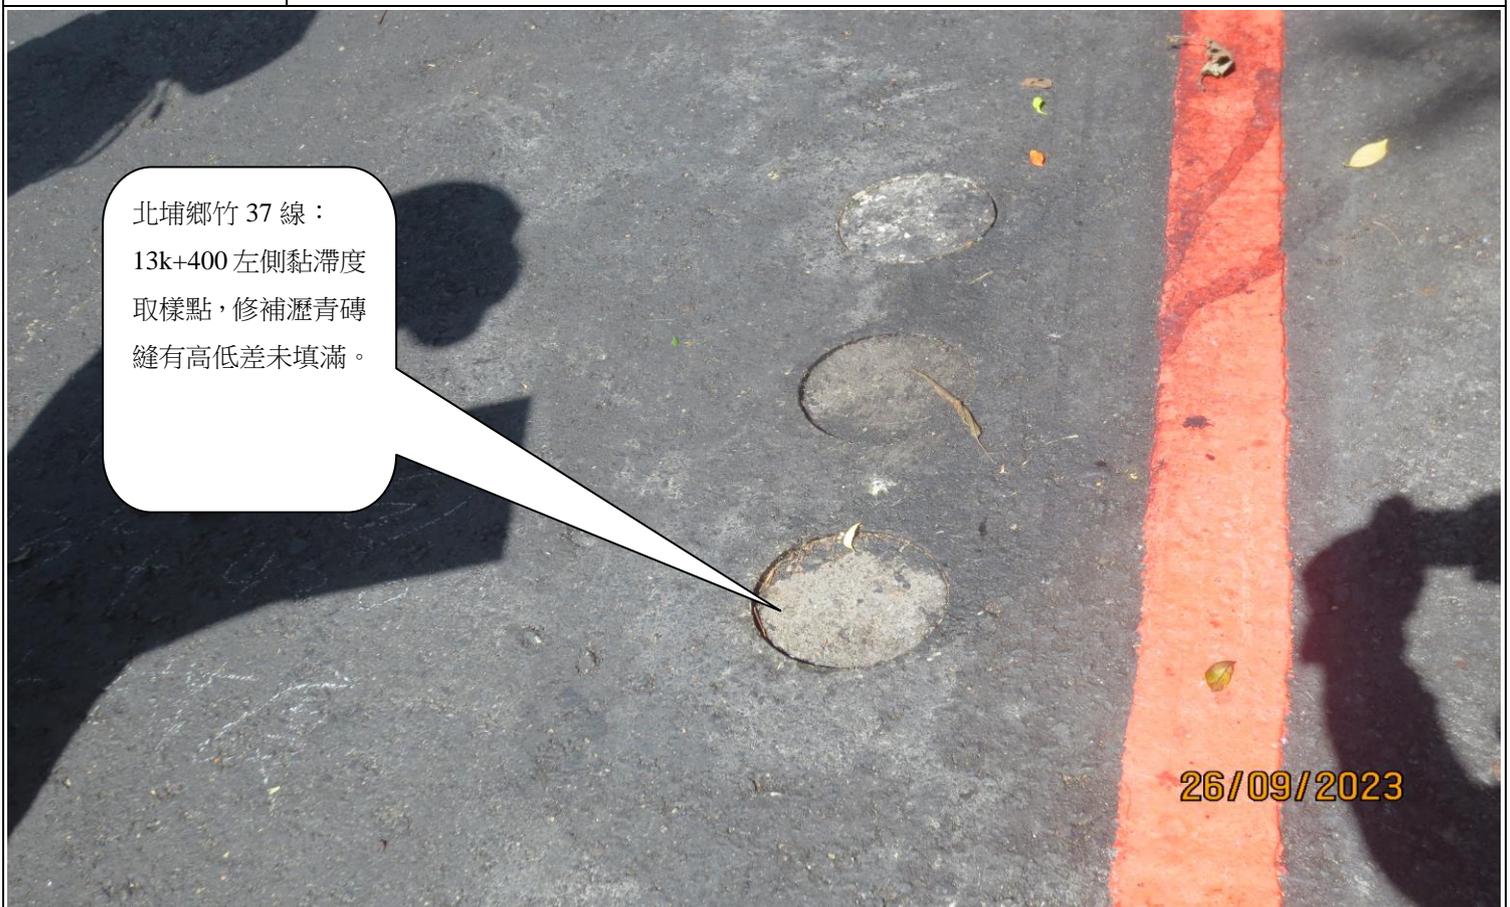
北埔鄉竹 37 線：  
13k+400 左側黏滯度  
取樣點，修補瀝青磚  
縫有高低差未填滿。

北埔鄉竹 37 線：13k+400 左側黏滯度取樣點，修補瀝青磚縫有高低差未填滿。

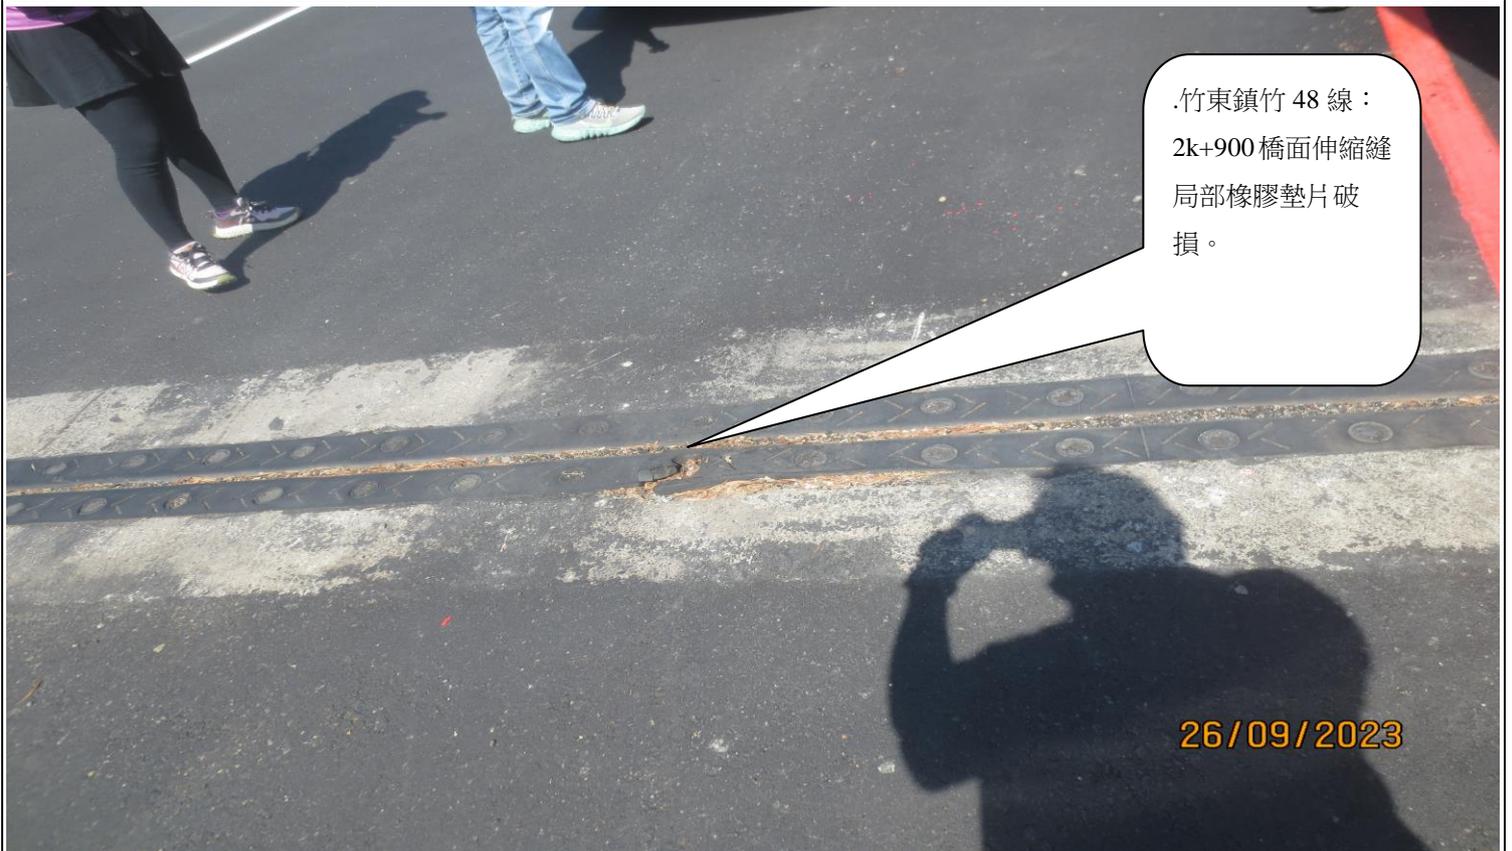
.竹東鎮竹 48 線：  
2k+900 橋面伸縮縫  
局部橡膠墊片破  
損。

.竹東鎮竹 48 線：2k+900 橋面伸縮縫局部橡膠墊片破損。

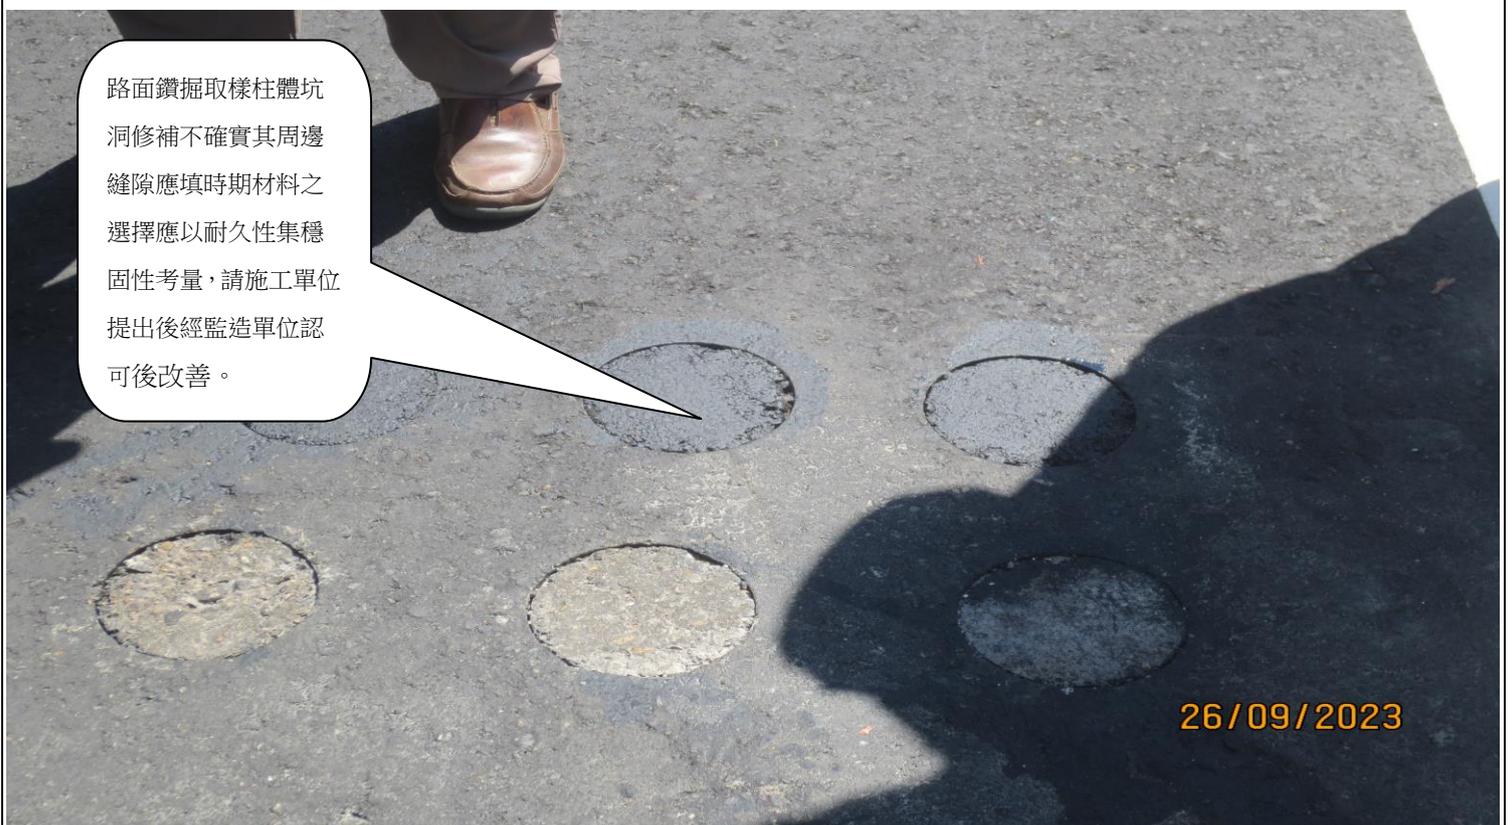
路面鑽掘取樣柱體坑  
洞修補不確實其周邊  
縫隙應填時期材料之  
選擇應以耐久性集穩  
固性考量，請施工單位  
提出後經監造單位認  
可後改善。

路面鑽掘取樣柱體坑洞修補不確實其周邊縫隙應填時期材料之選擇應以耐久性集穩固性考量，請施工單位提出後經監造單位認可後改善。
