# 新竹縣政府工程查核代表照片表

拍攝日期：112.09.26

工程名稱：112 年度新竹縣瀝青路面改善工程(開口契約)C 區

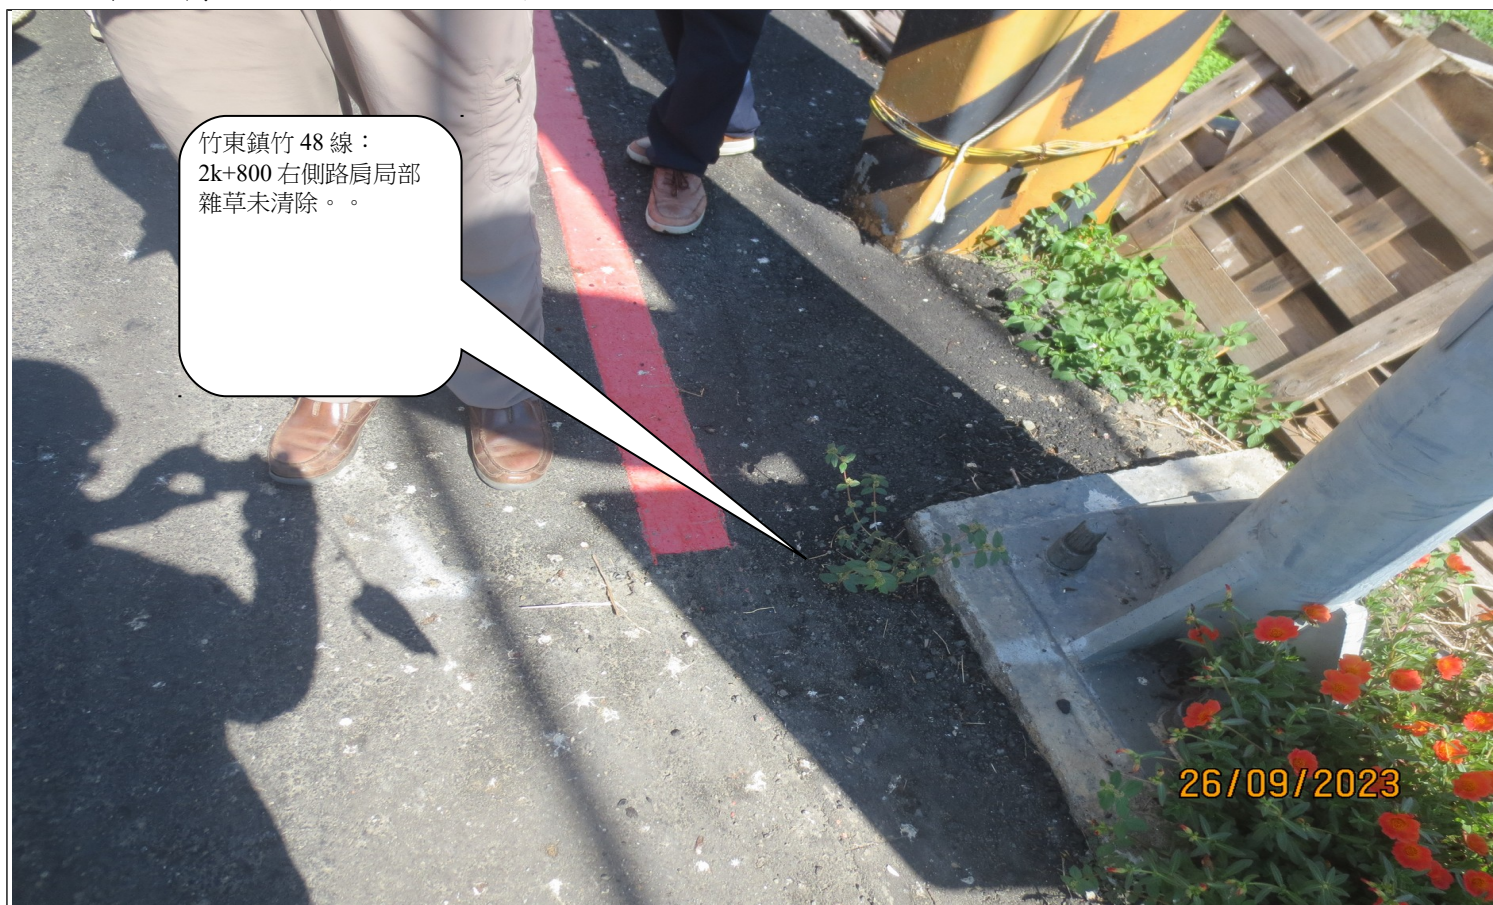
竹東鎮竹 48 線：  
2k+800 右側路肩局部  
雜草未清除。。

竹東鎮竹 48 線：2k+800 右側路肩局部雜草未清除。

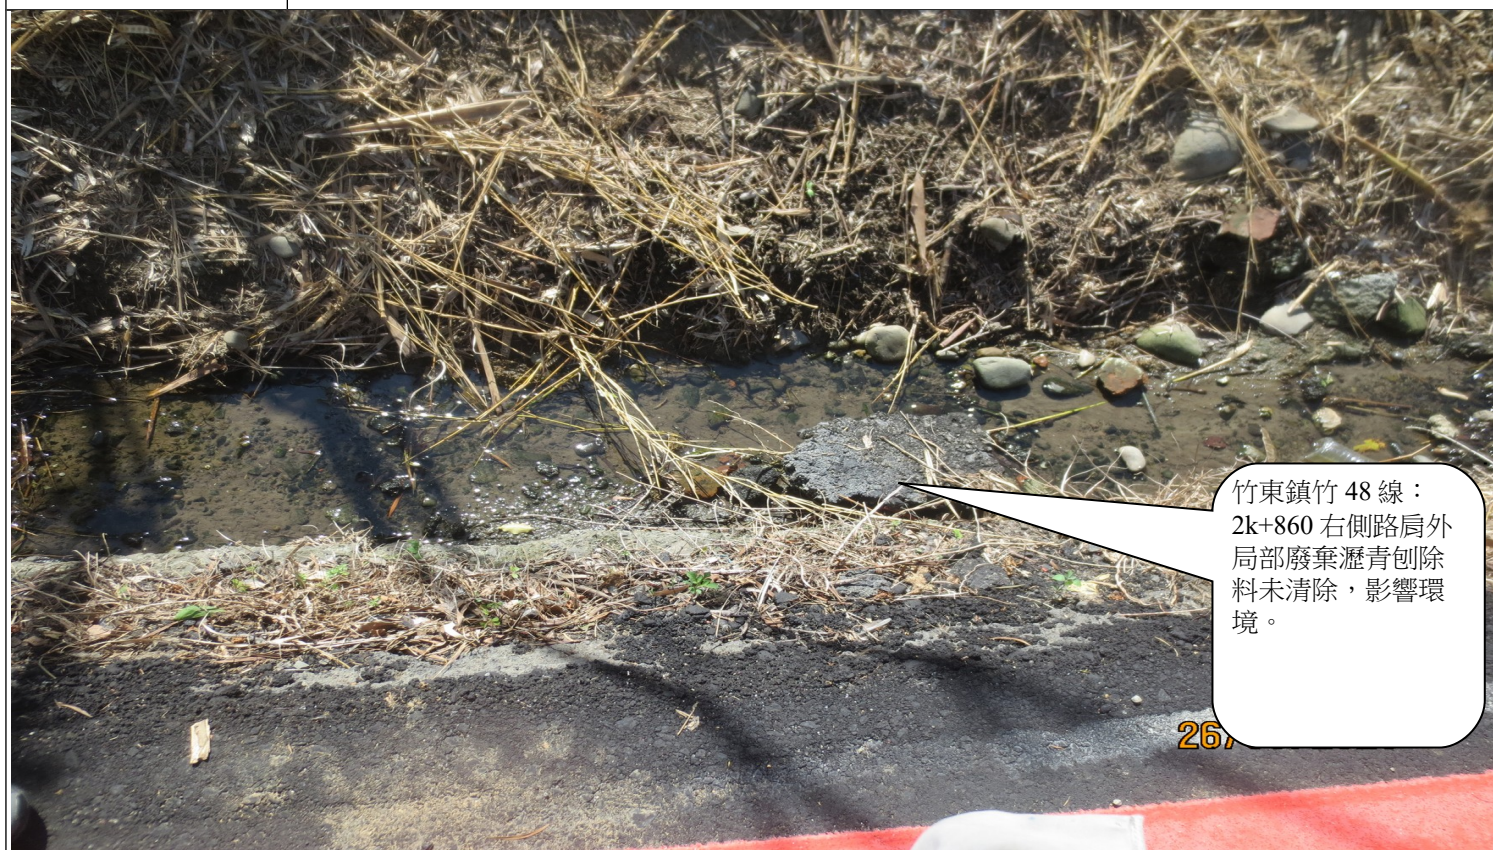
竹東鎮竹 48 線：  
2k+860 右側路肩外  
局部廢棄瀝青刨除  
料未清除，影響環  
境。

| 說明 | 竹東鎮竹 48 線：2k+860 右側路肩外局部廢棄瀝青刨除料未清除，影響環境。 |

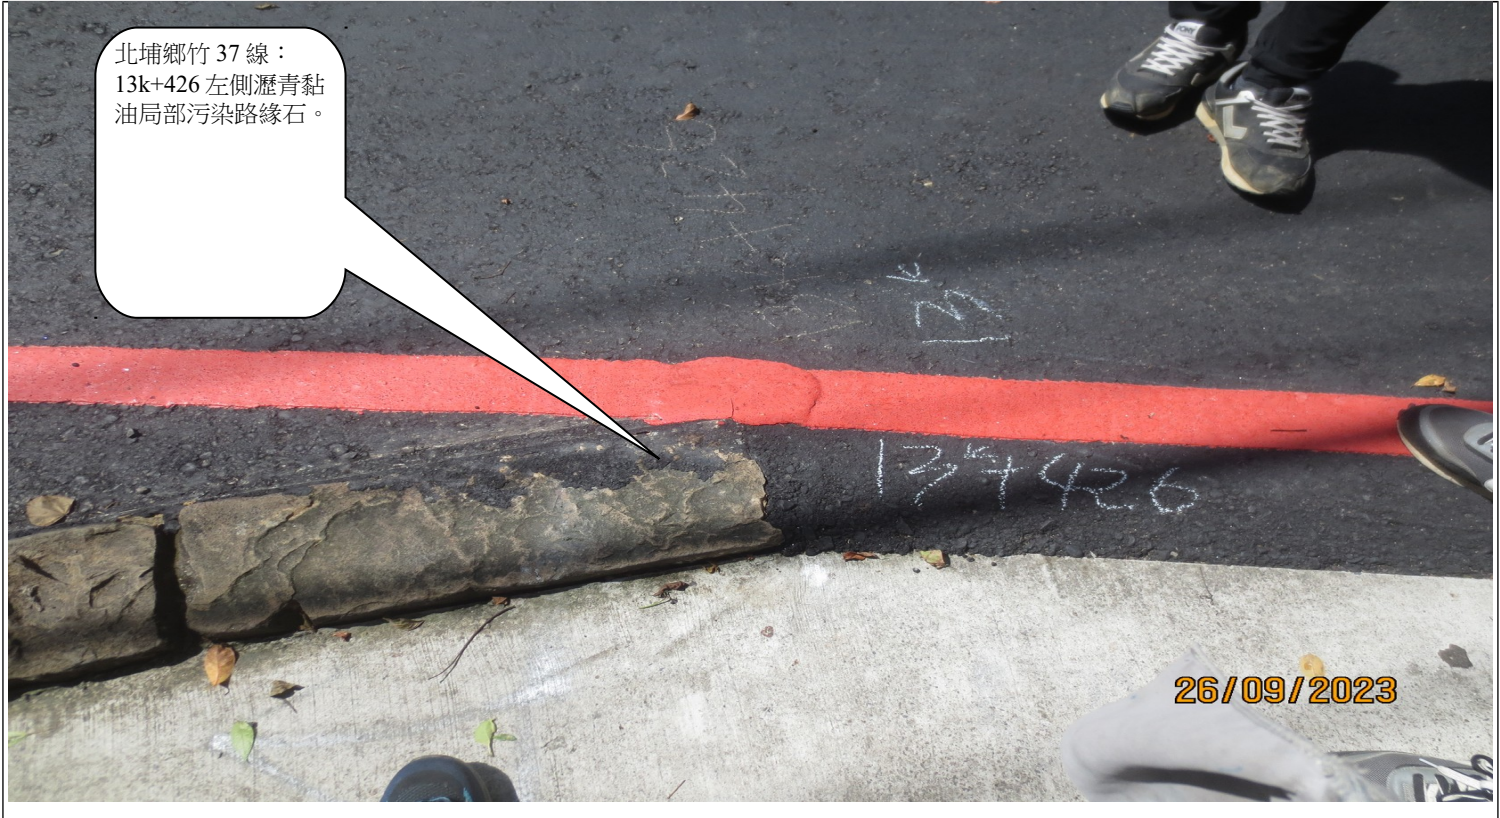
| 說明 | 北埔鄉竹 37 線：13k+426 左側瀝青黏油局部污染路緣石。 |

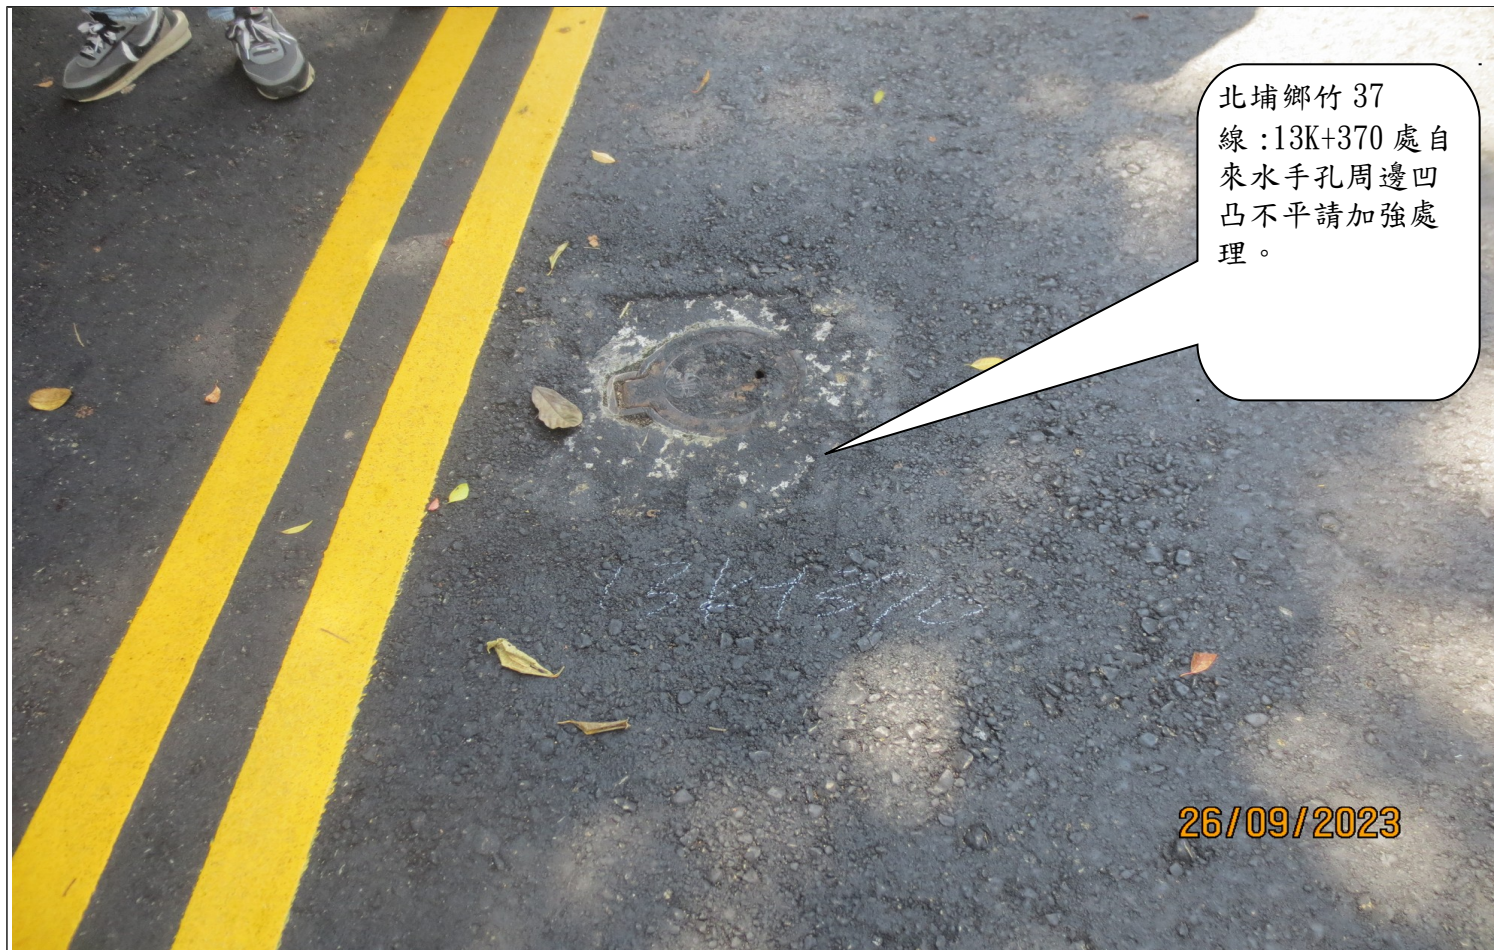
北埔鄉竹 37  
線 :13K+370 處自  
來水手孔周邊凹  
凸不平請加強處  
理。

北埔鄉竹 37 線:13K+370 處自來水手孔周邊凹凸不平請加強處理。

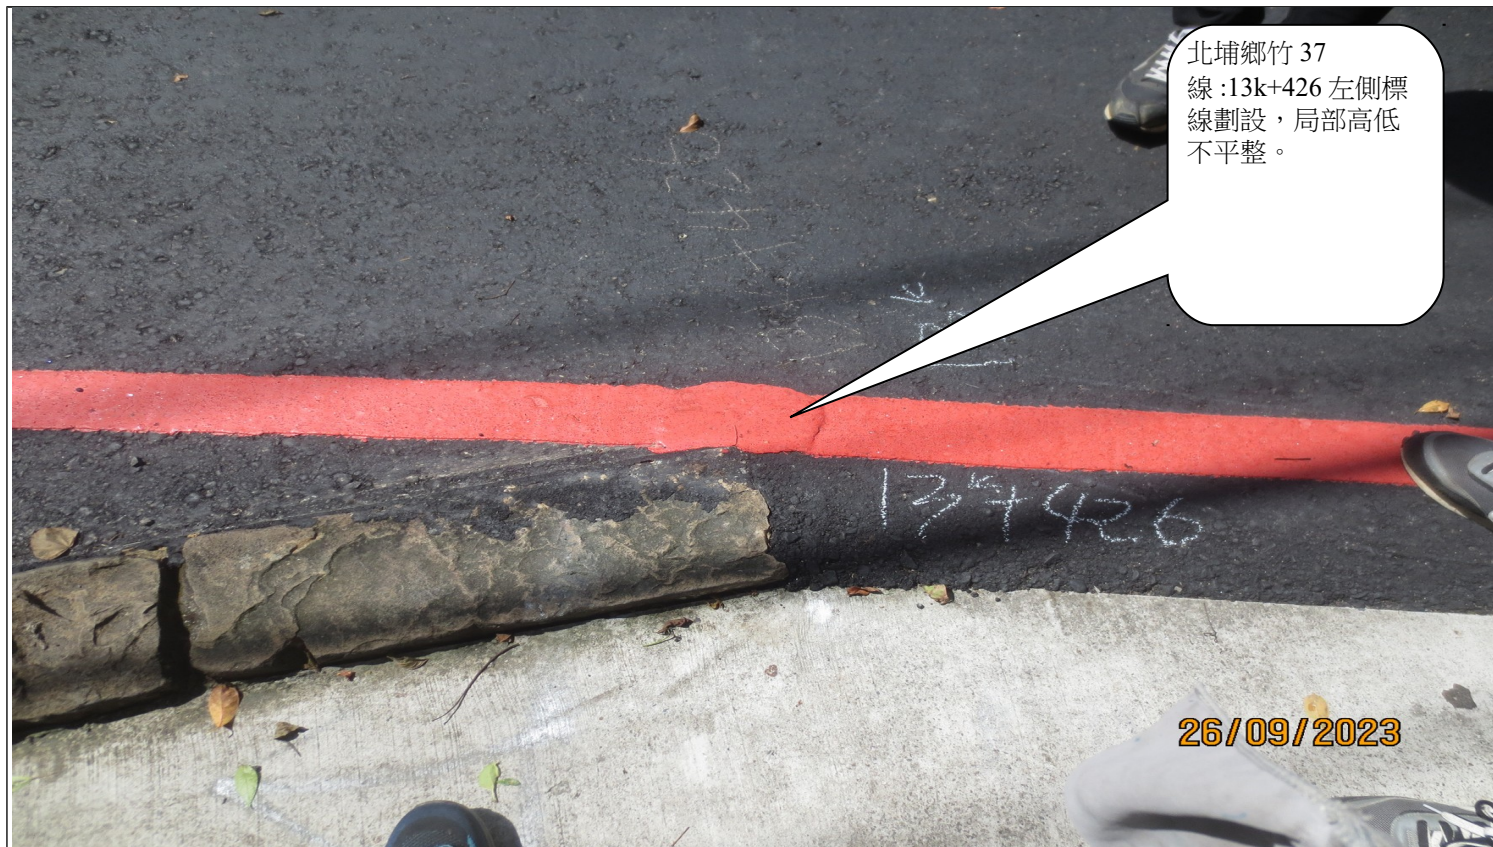
北埔鄉竹 37 線:13k+426 左側標線劃設，局部高低不平整。

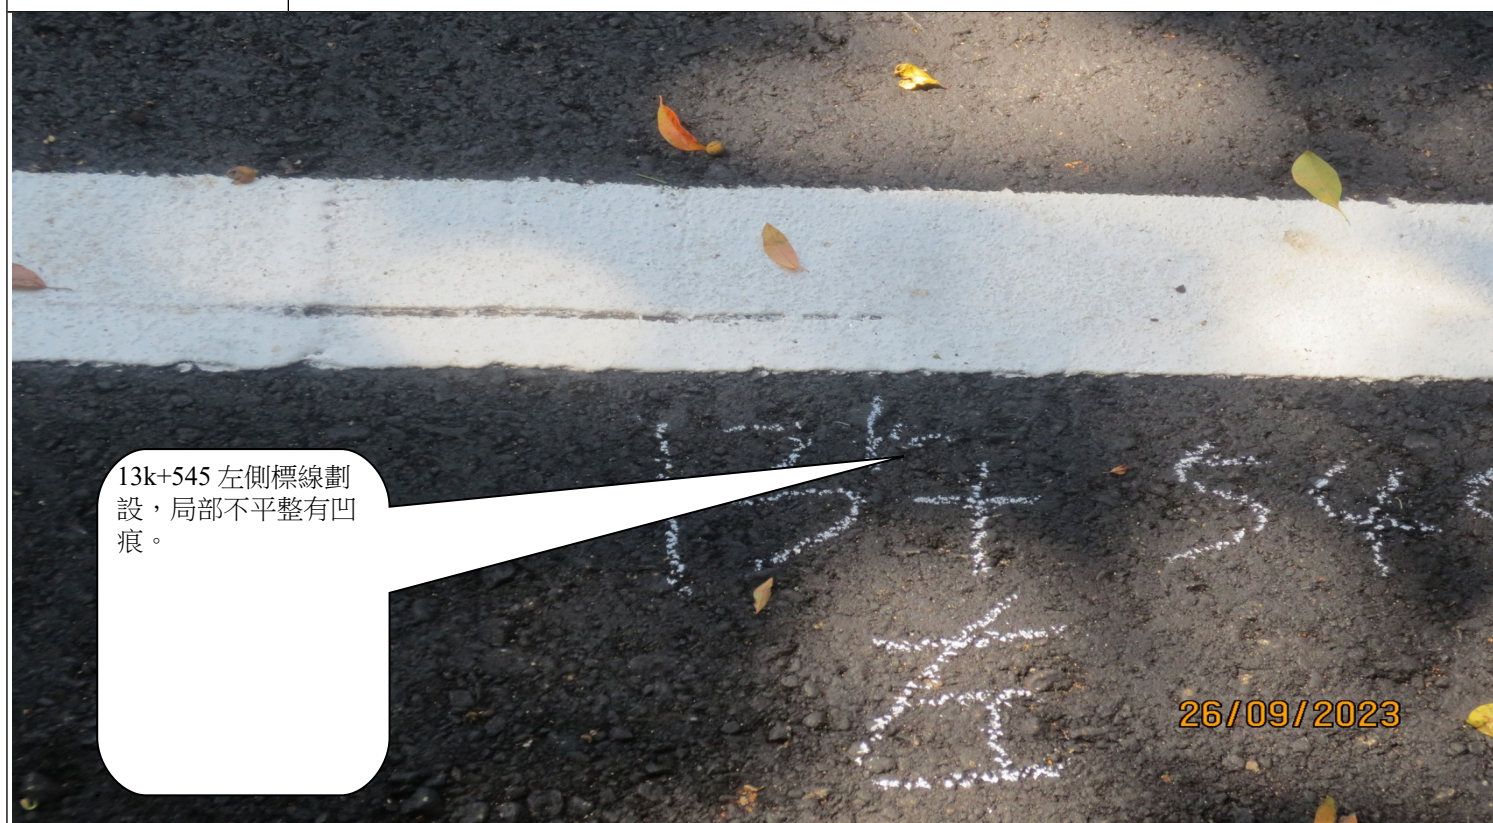
13k+545 左側標線劃設，局部不平整有凹痕。

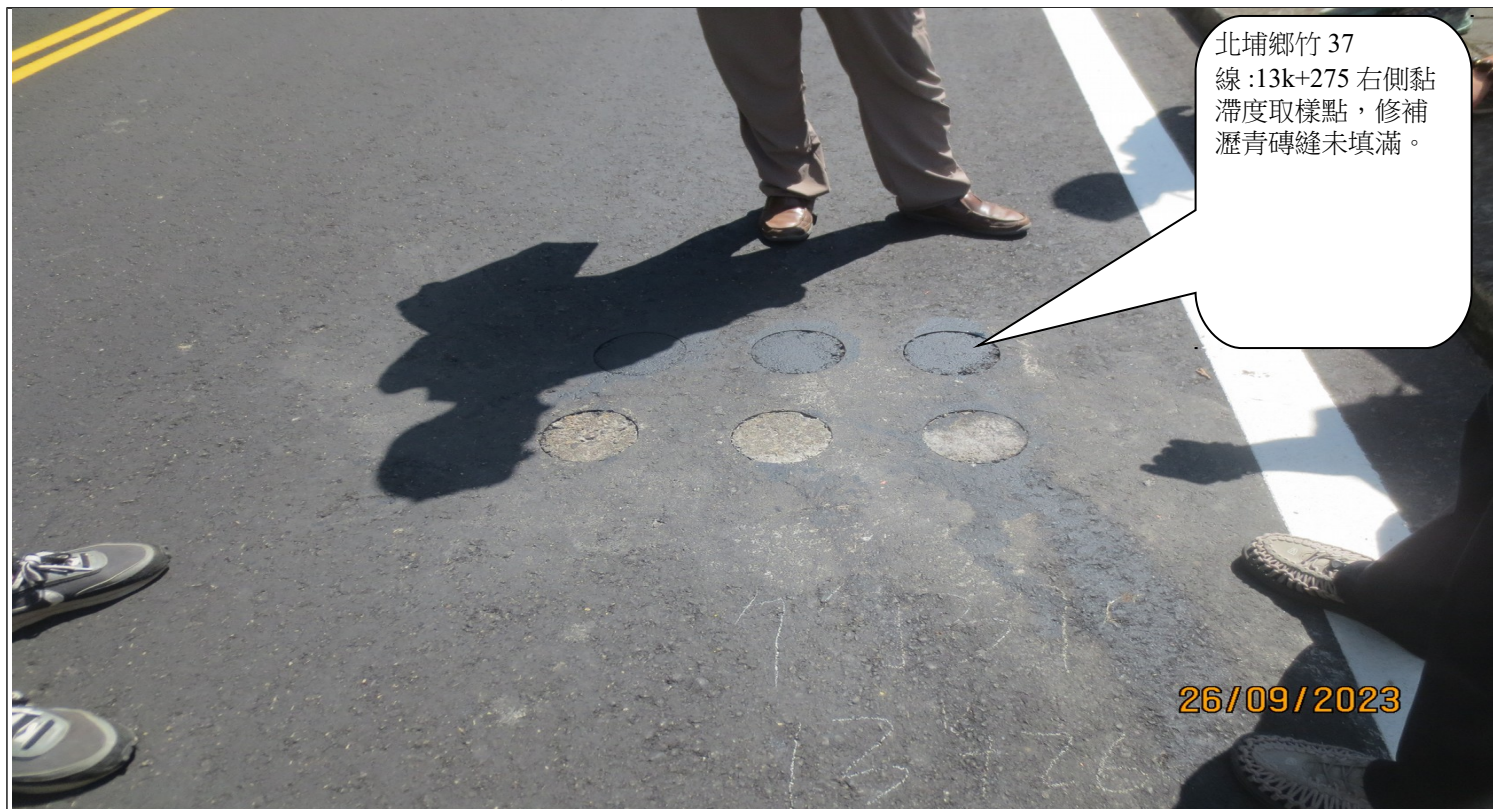
北埔鄉竹 37  
線 :13k+275 右側黏  
滯度取樣點，修補  
瀝青磚縫未填滿。

北埔鄉竹 37 線:13k+275 右側黏滯度取樣點，修補瀝青磚縫未填滿。

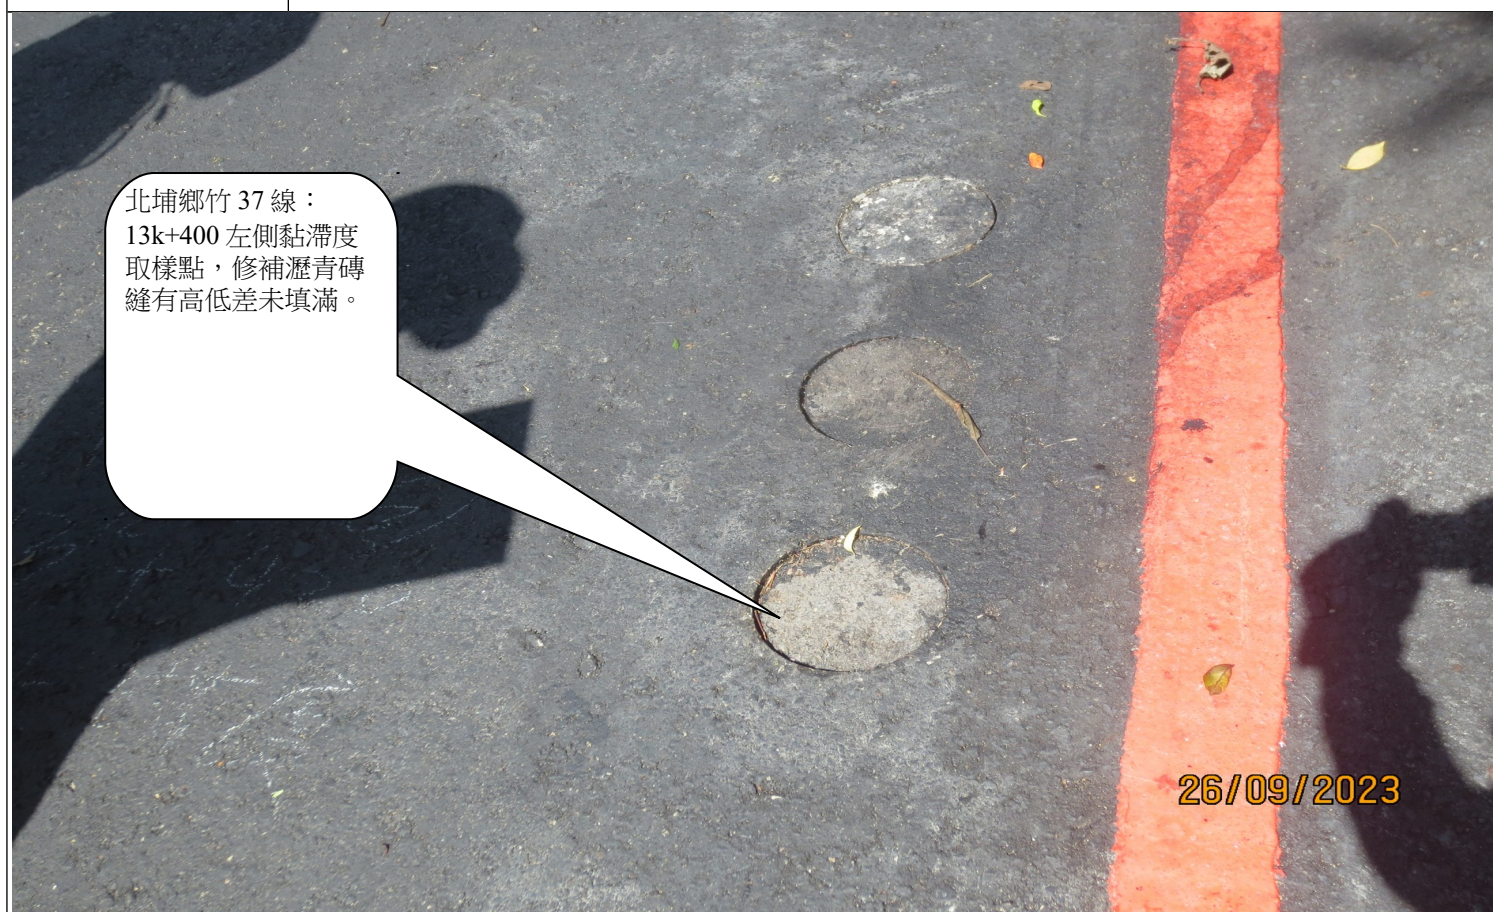
北埔鄉竹 37 線：  
13k+400 左側黏滯度  
取樣點，修補瀝青磚  
縫有高低差未填滿。

北埔鄉竹 37 線：13k+400 左側黏滯度取樣點，修補瀝青磚縫有高低差未填滿。

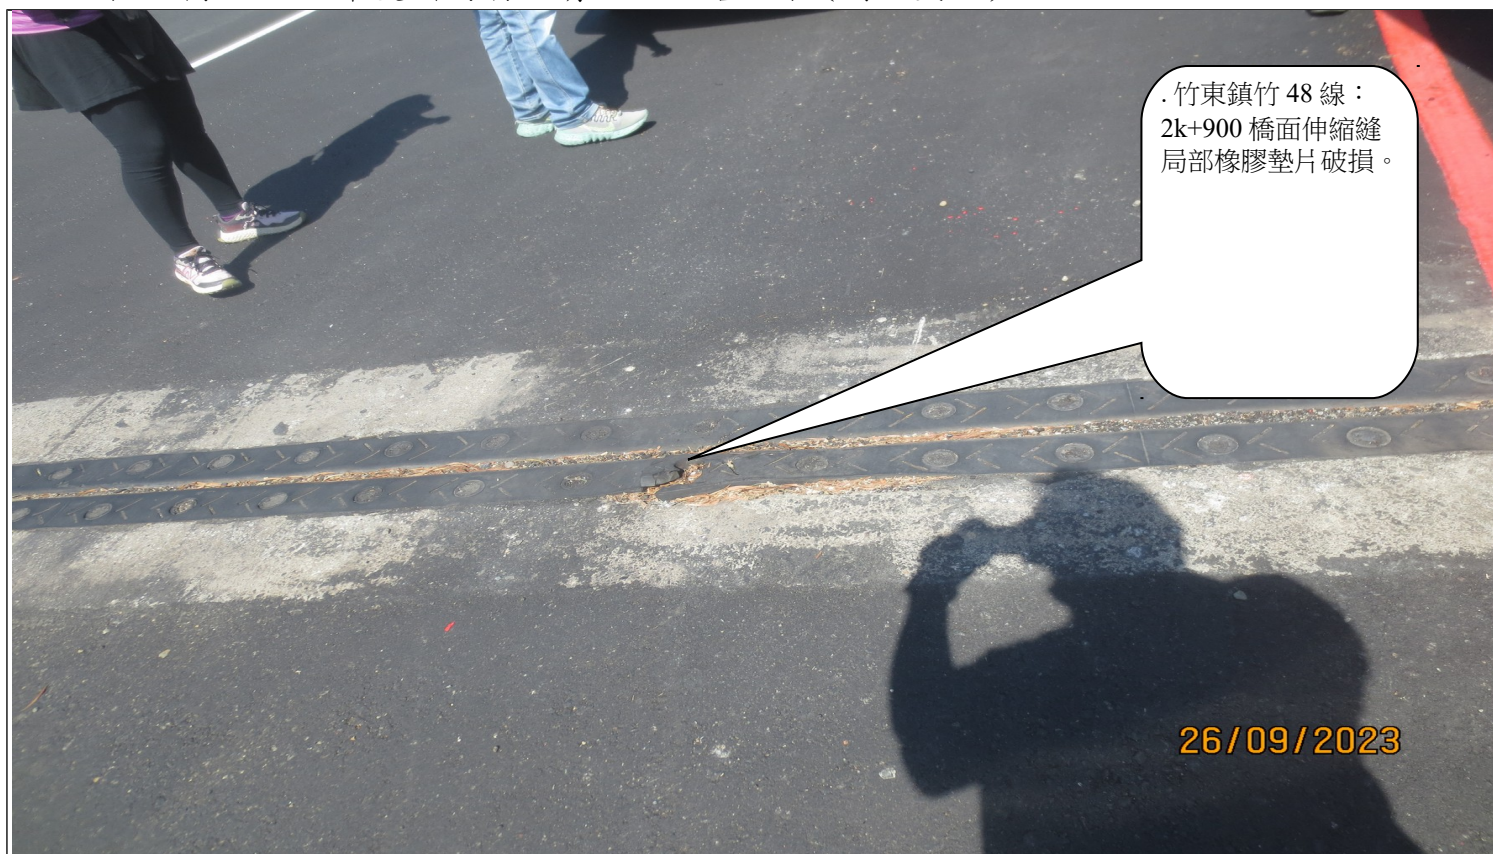
. 竹東鎮竹 48 線：2k+900 橋面伸縮縫局部橡膠墊片破損。

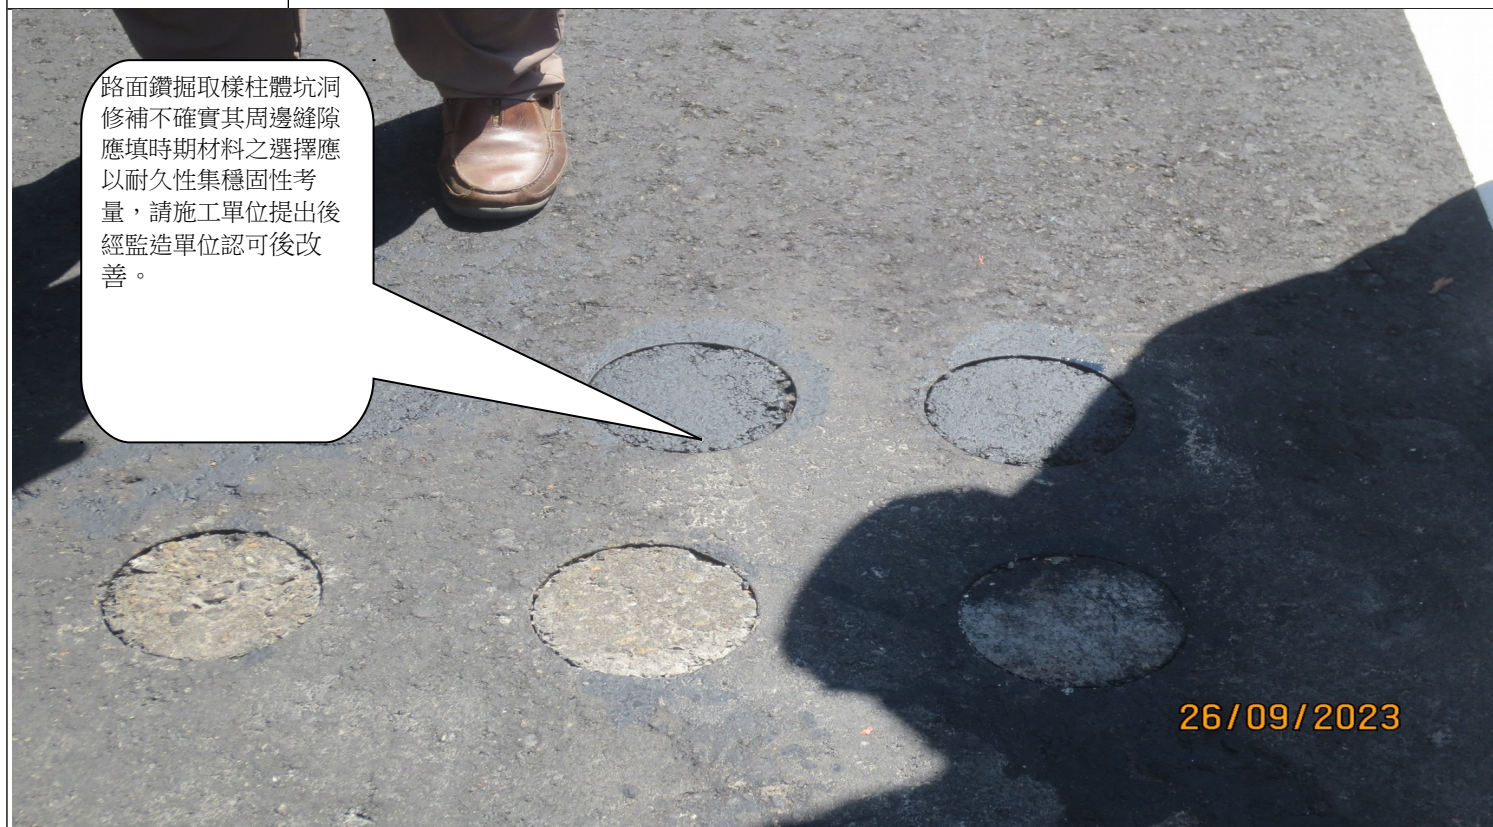
路面鑽掘取樣柱體坑洞修補不確實其周邊縫隙應填時期材料之選擇應以耐久性集穩固性考量，請施工單位提出後經監造單位認可後改善。
