## 新竹縣政府工程查核代表照片表

拍攝日期：112.10.04

工程名稱：新湖分局新工派出所新建工程

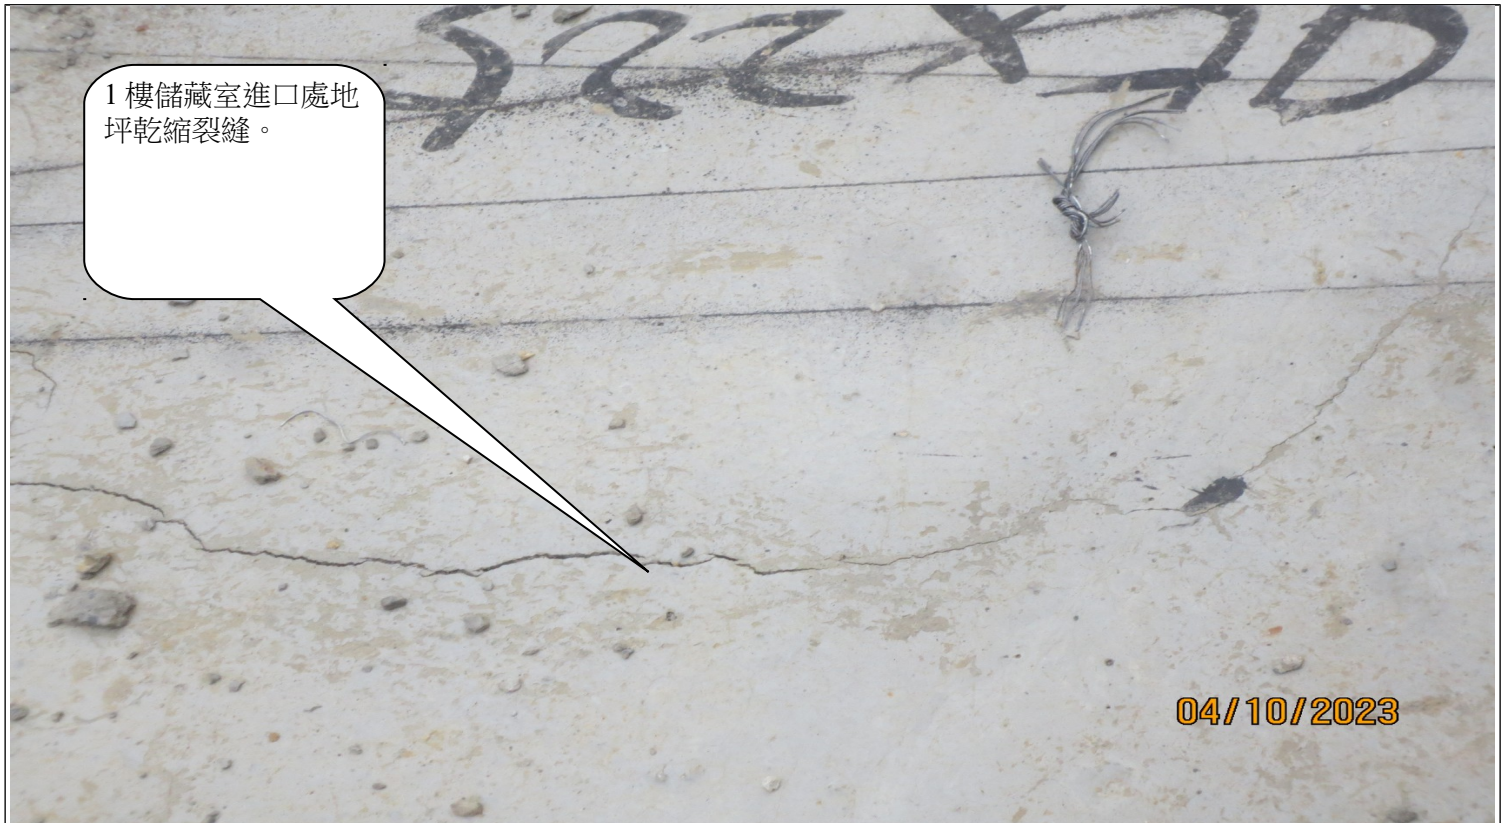
1樓儲藏室進口處地  
坪乾縮裂縫。

1樓儲藏室進口處地坪乾縮裂縫。

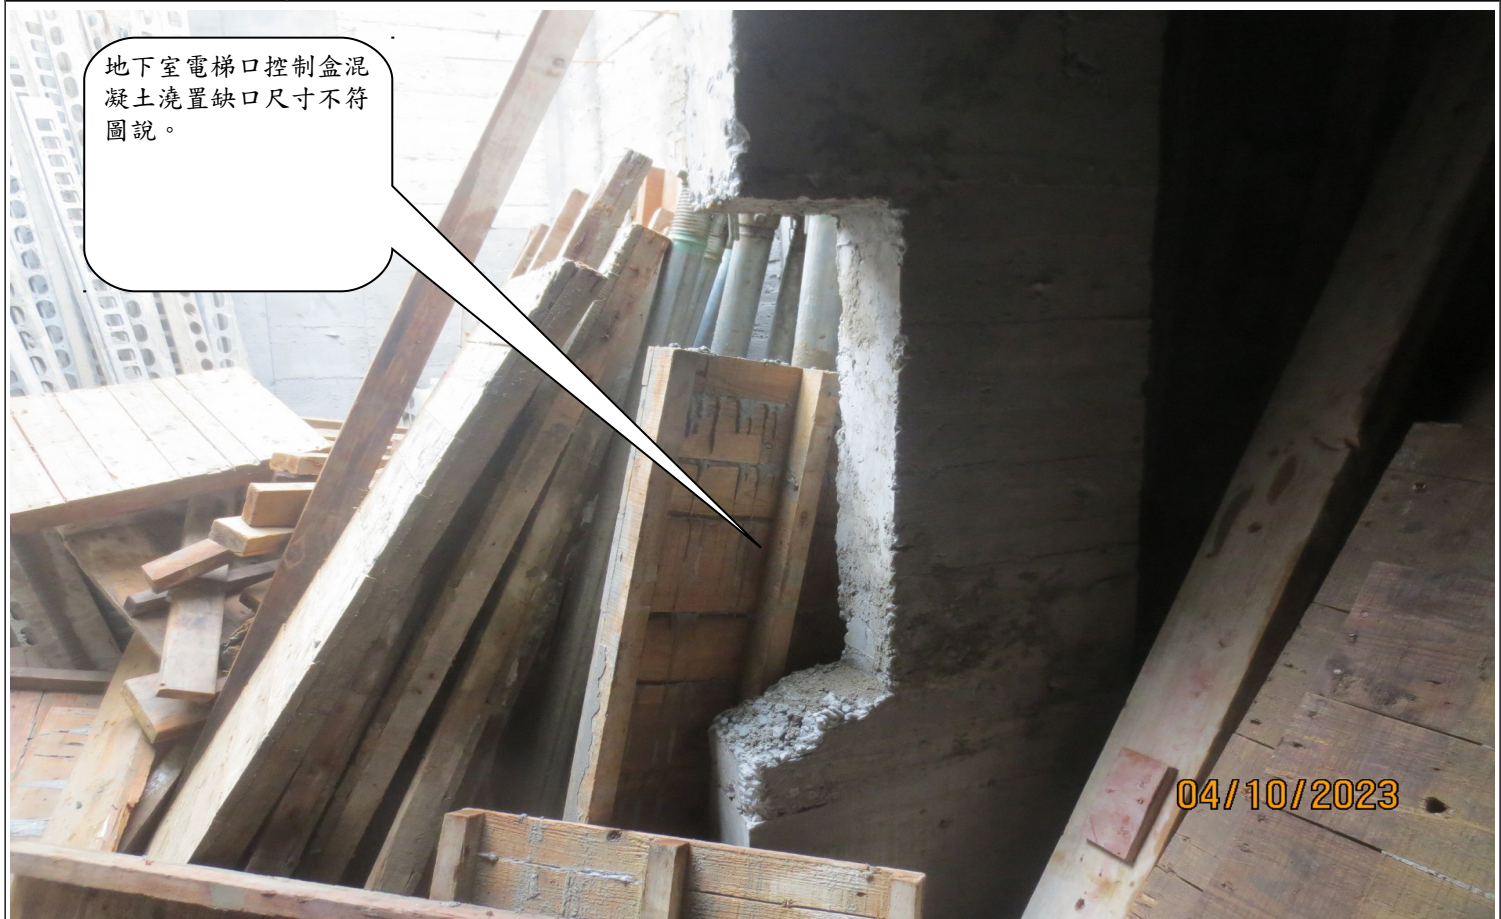
地下室電梯口控制盒混  
凝土澆置缺口尺寸不符  
圖說。

| 說明 | 地下室電梯口控制盒混凝土澆置缺口尺寸不符圖說。 |

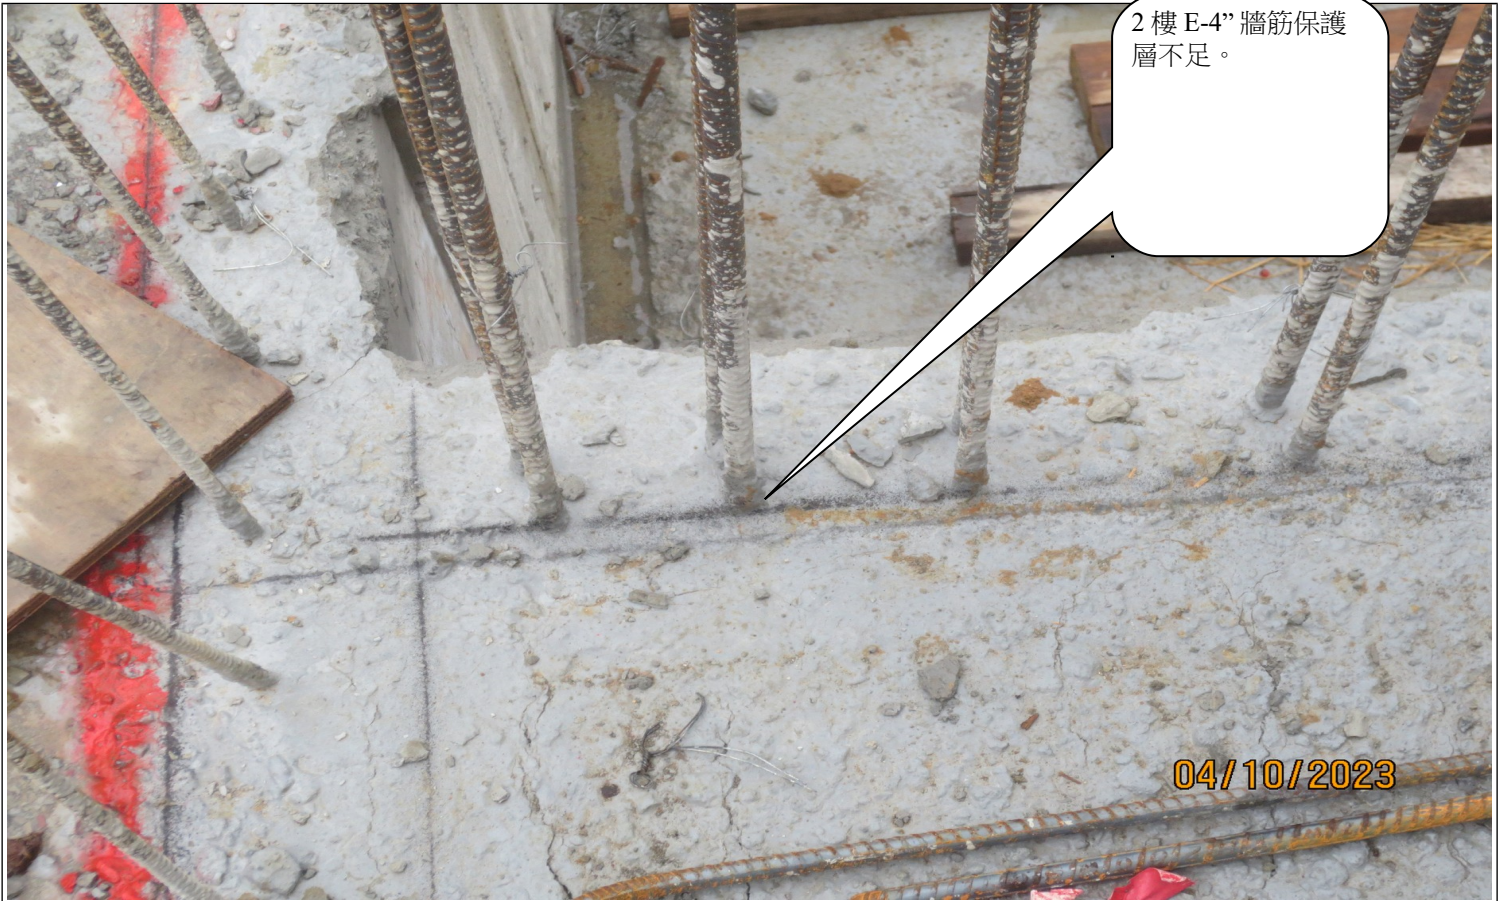
| 說明 | 2樓E-4”牆筋保護層不足。 |

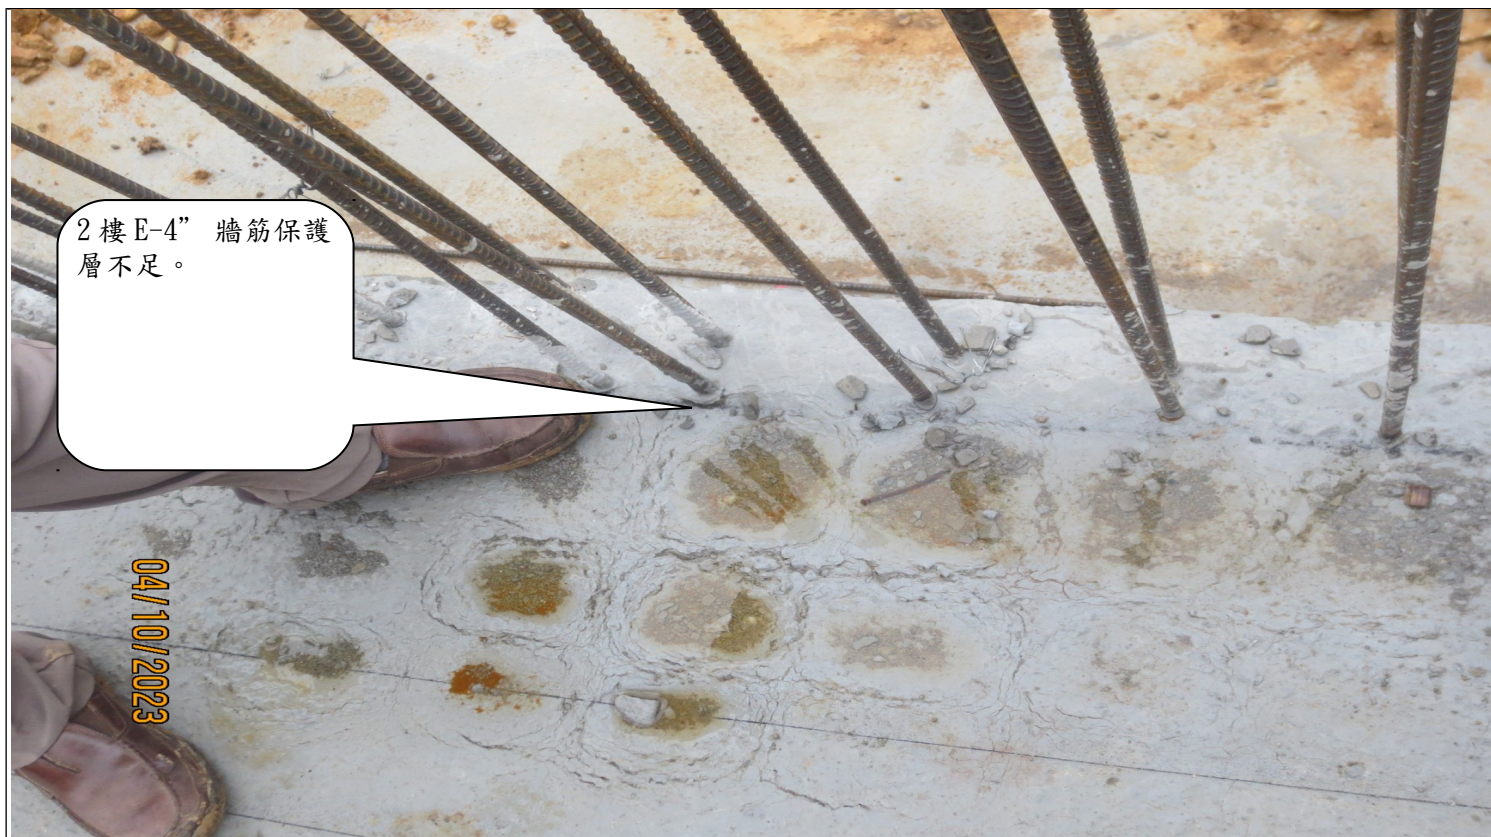
| 說明 | 2樓E-4” 牆筋保護層不足。 |

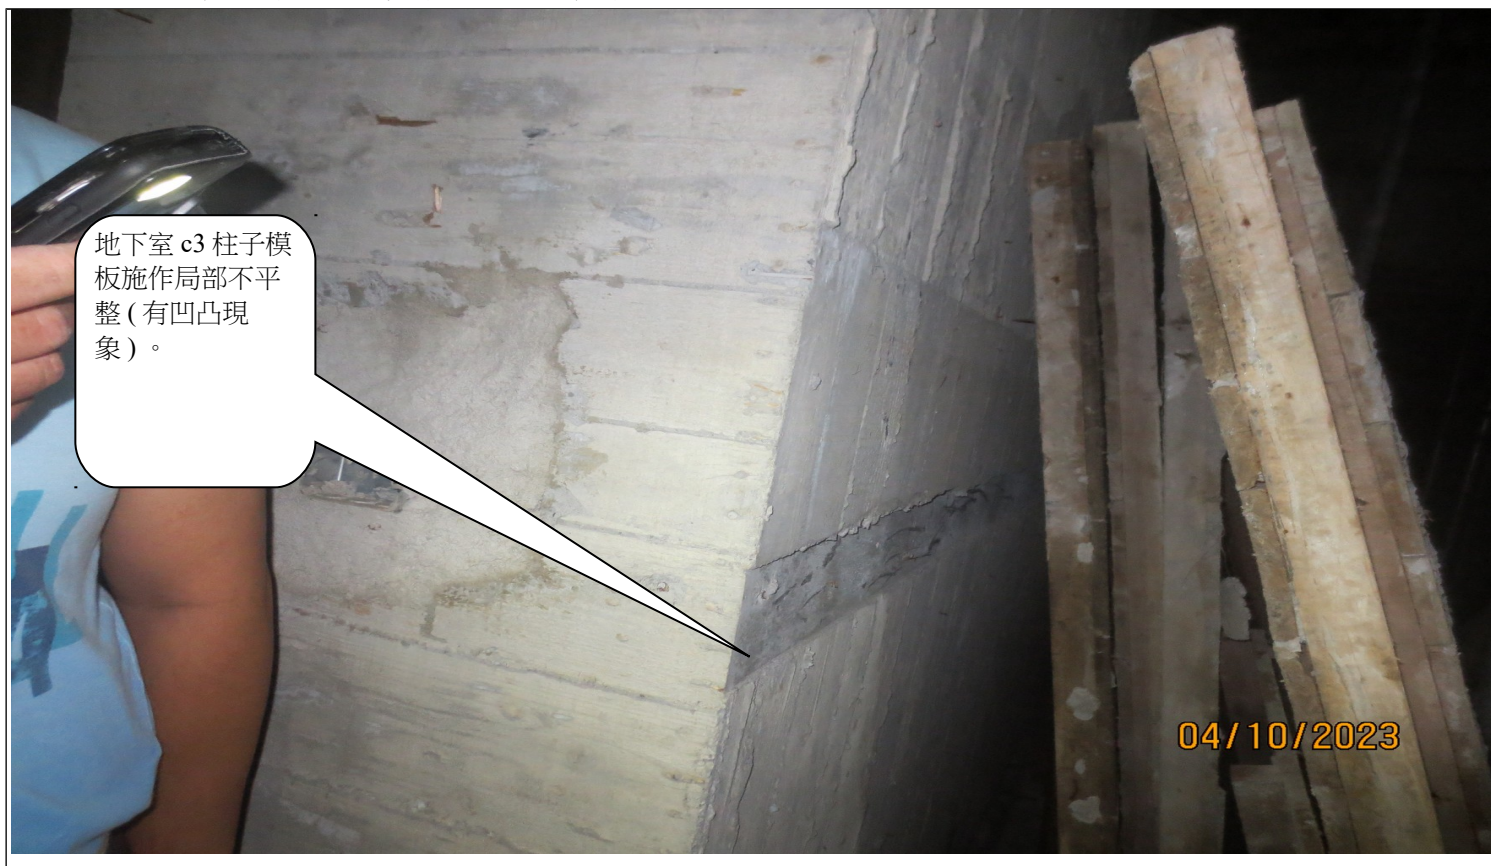
| 說明 | 地下室 c3 柱子模板施作局部不平整(有凹凸現象)。 |

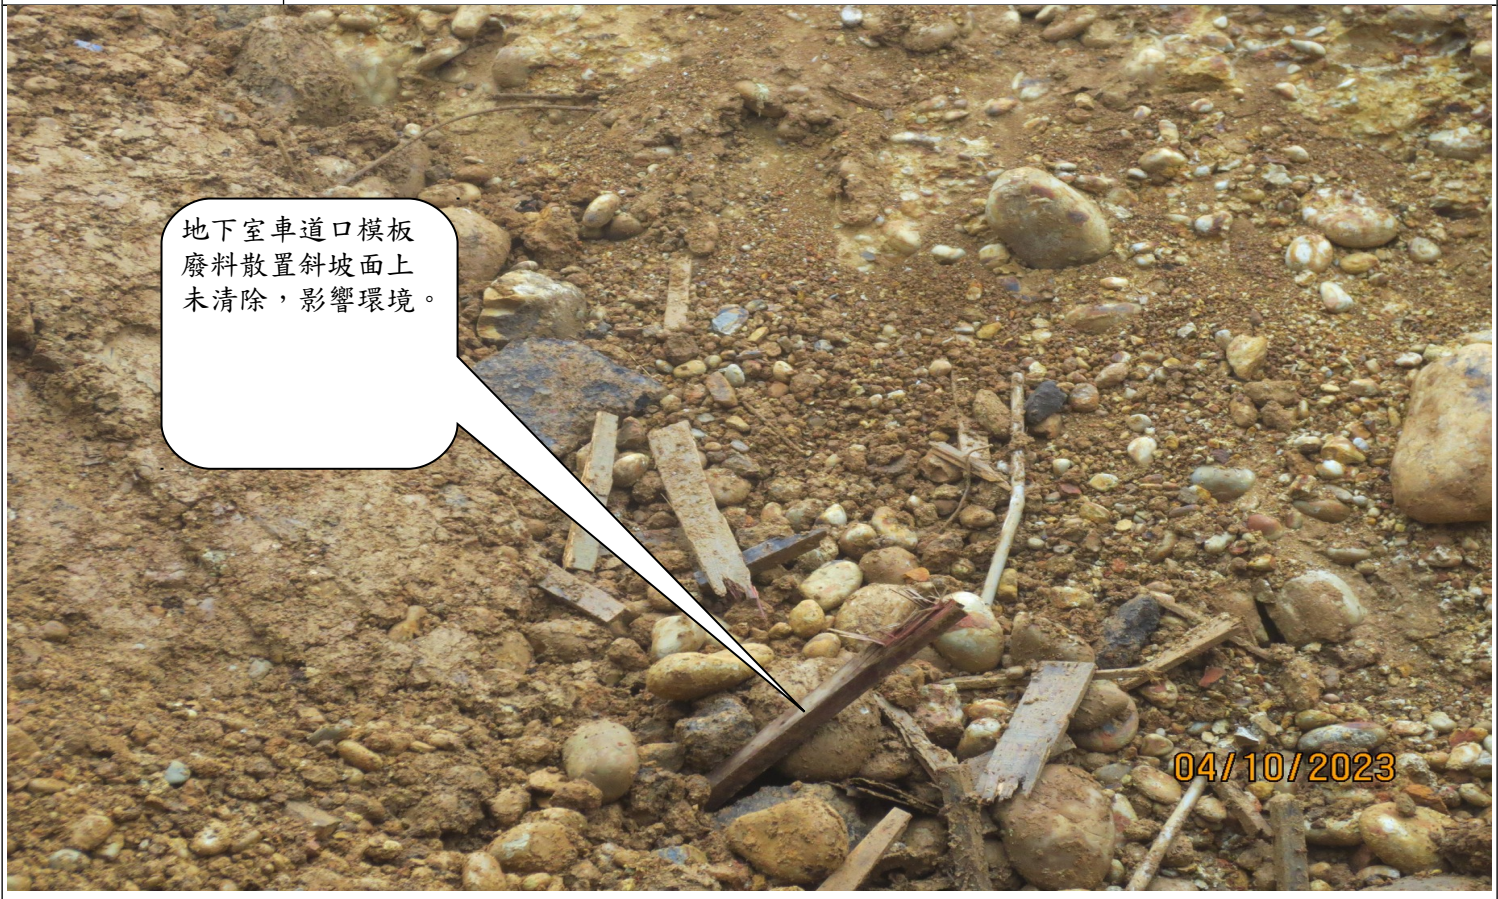
| 說明 | 地下室車道口模板廢料散置斜坡面上未清除，影響環境。 |

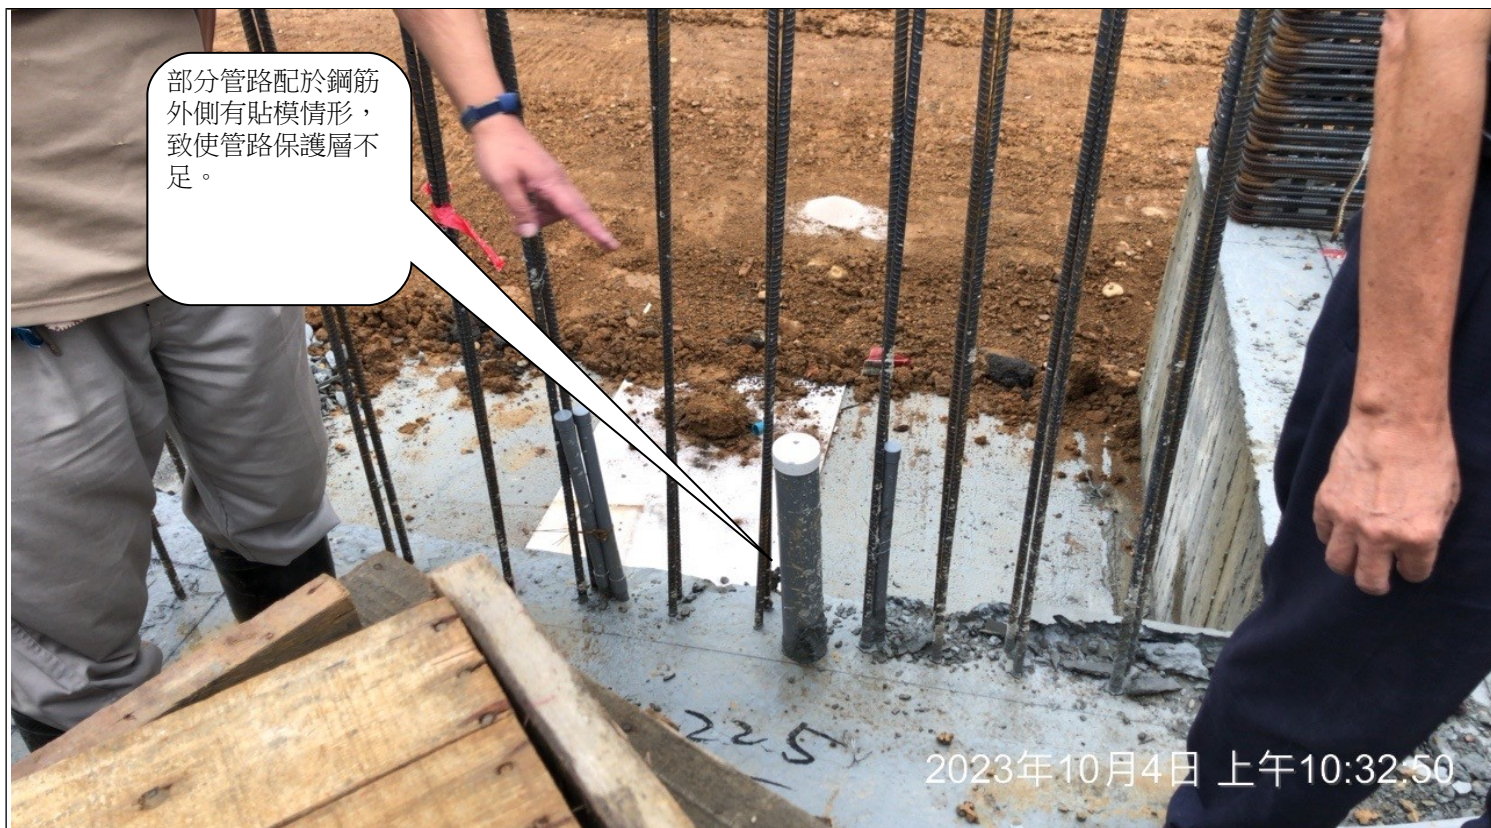
部分管路配於鋼筋外側有貼模情形，致使管路保護層不足。

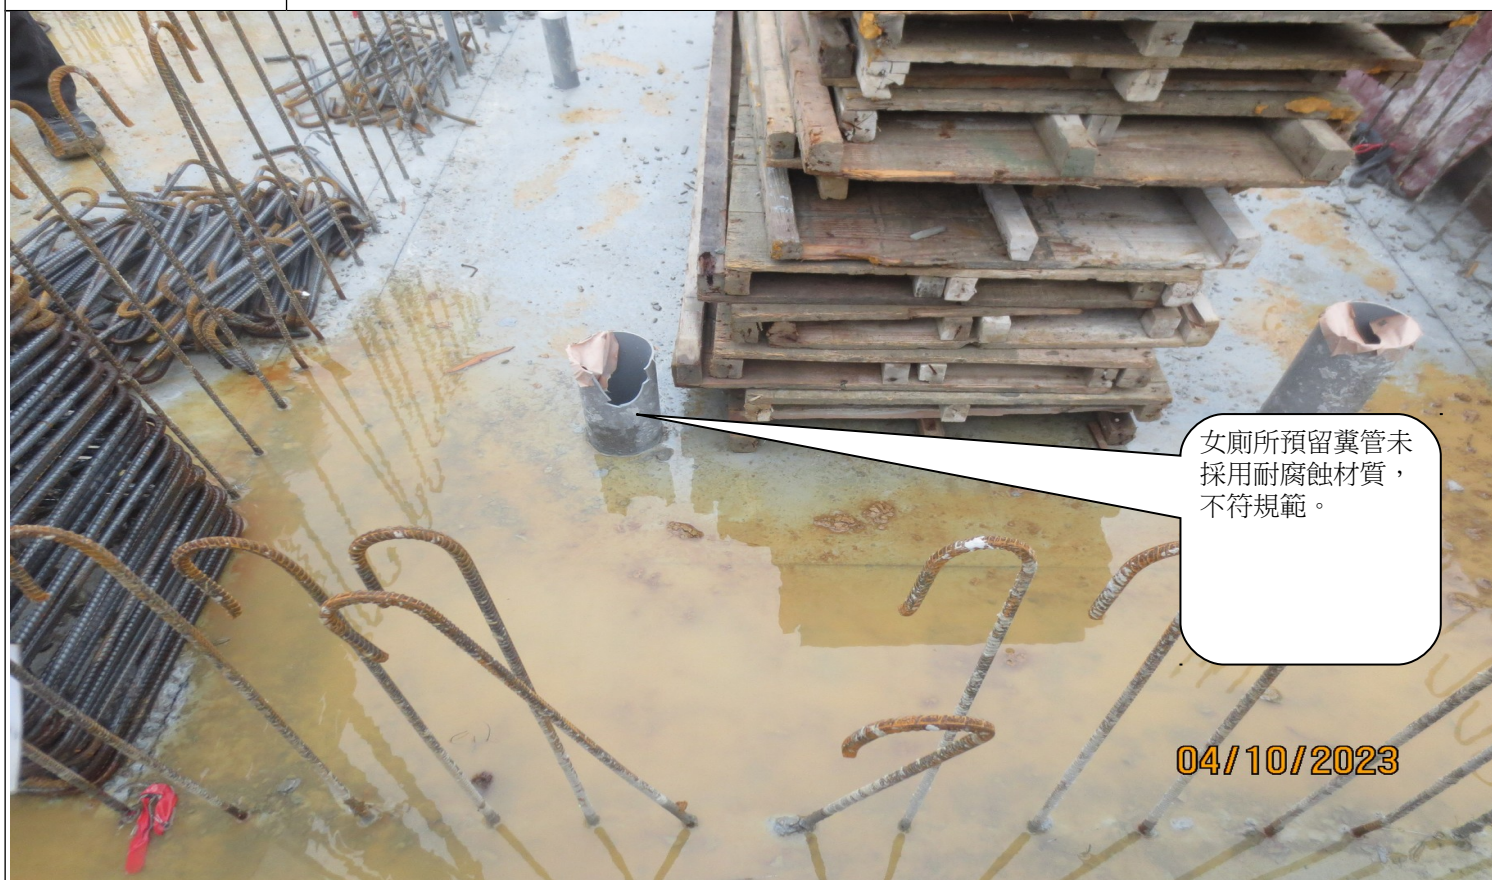
女廁所預留糞管未採用耐腐蝕材質，不符規範。

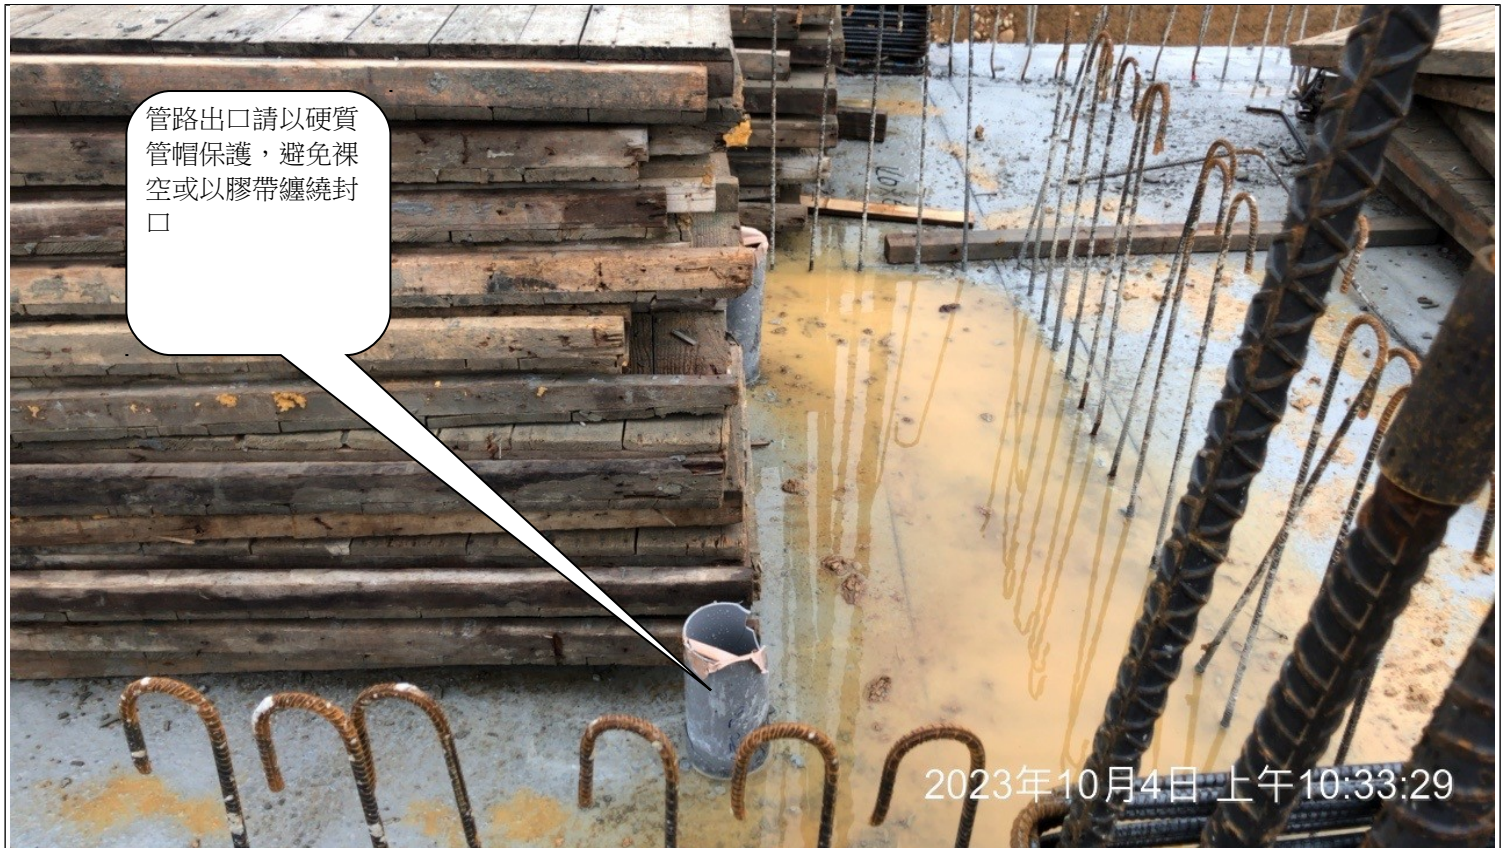
管路出口請以硬質管帽保護，避免裸空或以膠帶纏繞封口

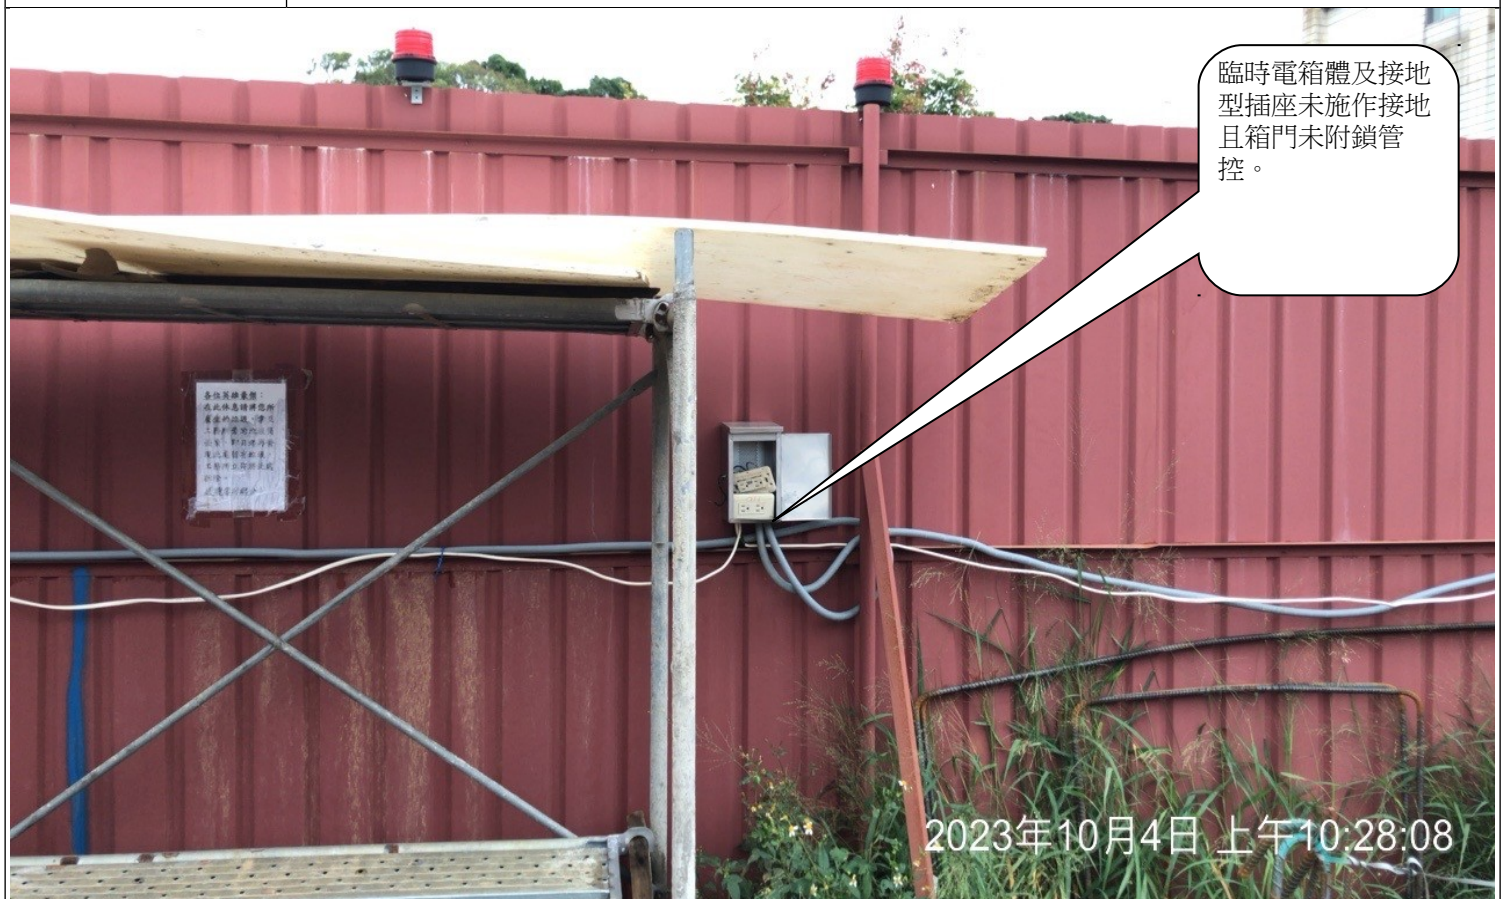
臨時電箱體及接地型插座未施作接地且箱門未附鎖管控。

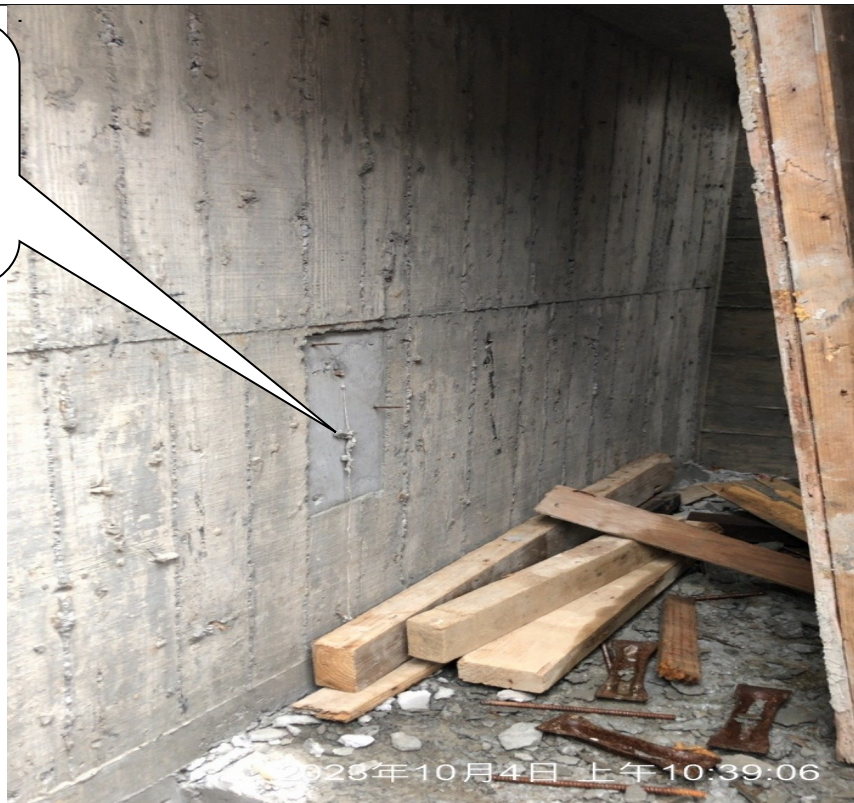
拆模後部分鐵釘鐵絲未確實剪除，端部銳利處易造成人員傷害
