# 新竹縣政府工程查核代表照片表

拍攝日期：112.10.04

工程名稱：新湖分局新工派出所新建工程

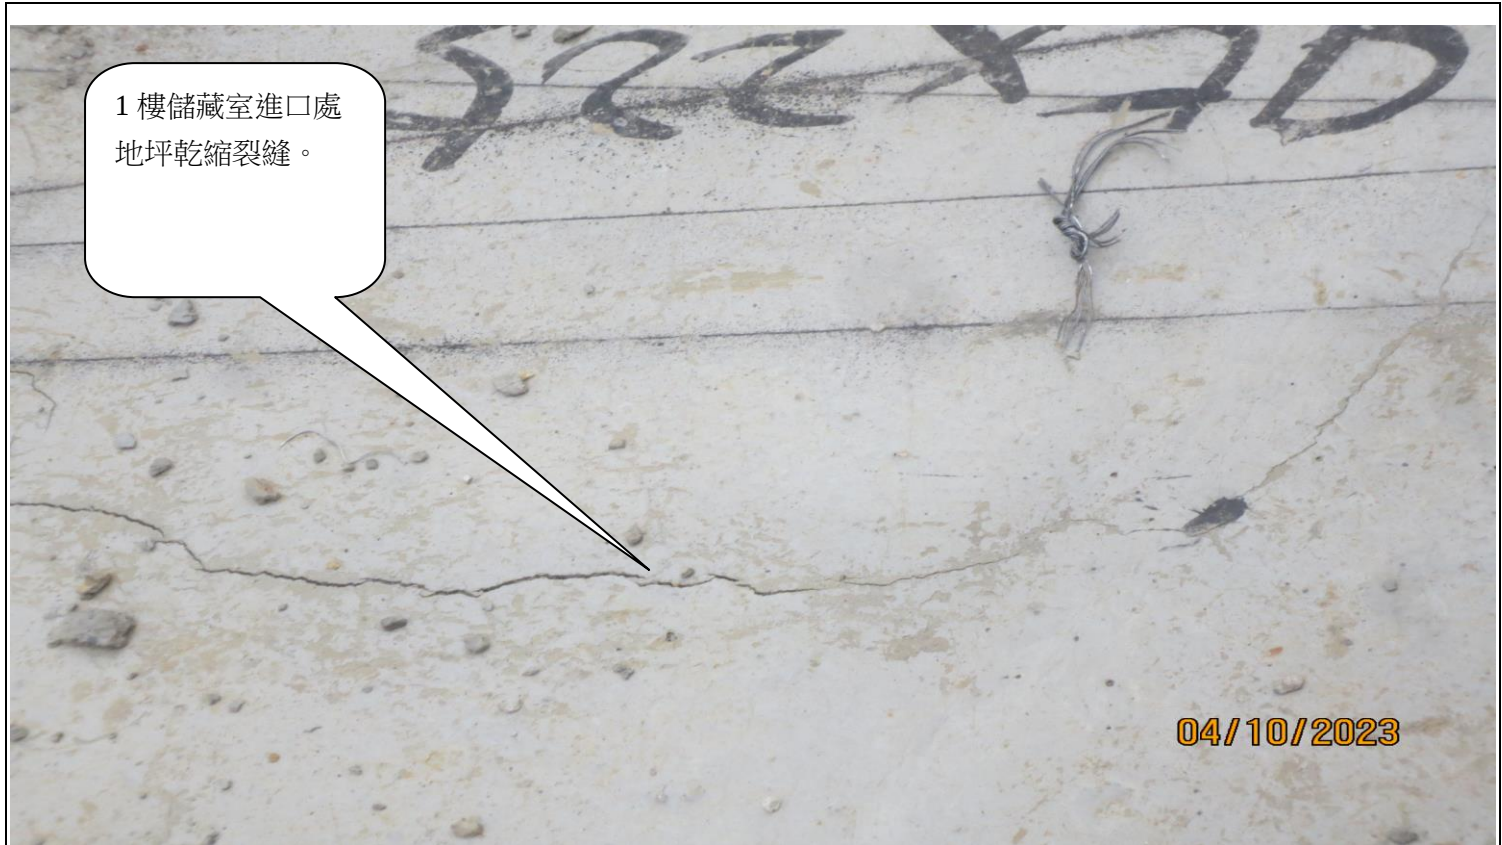
1 樓儲藏室進口處地坪乾縮裂縫。

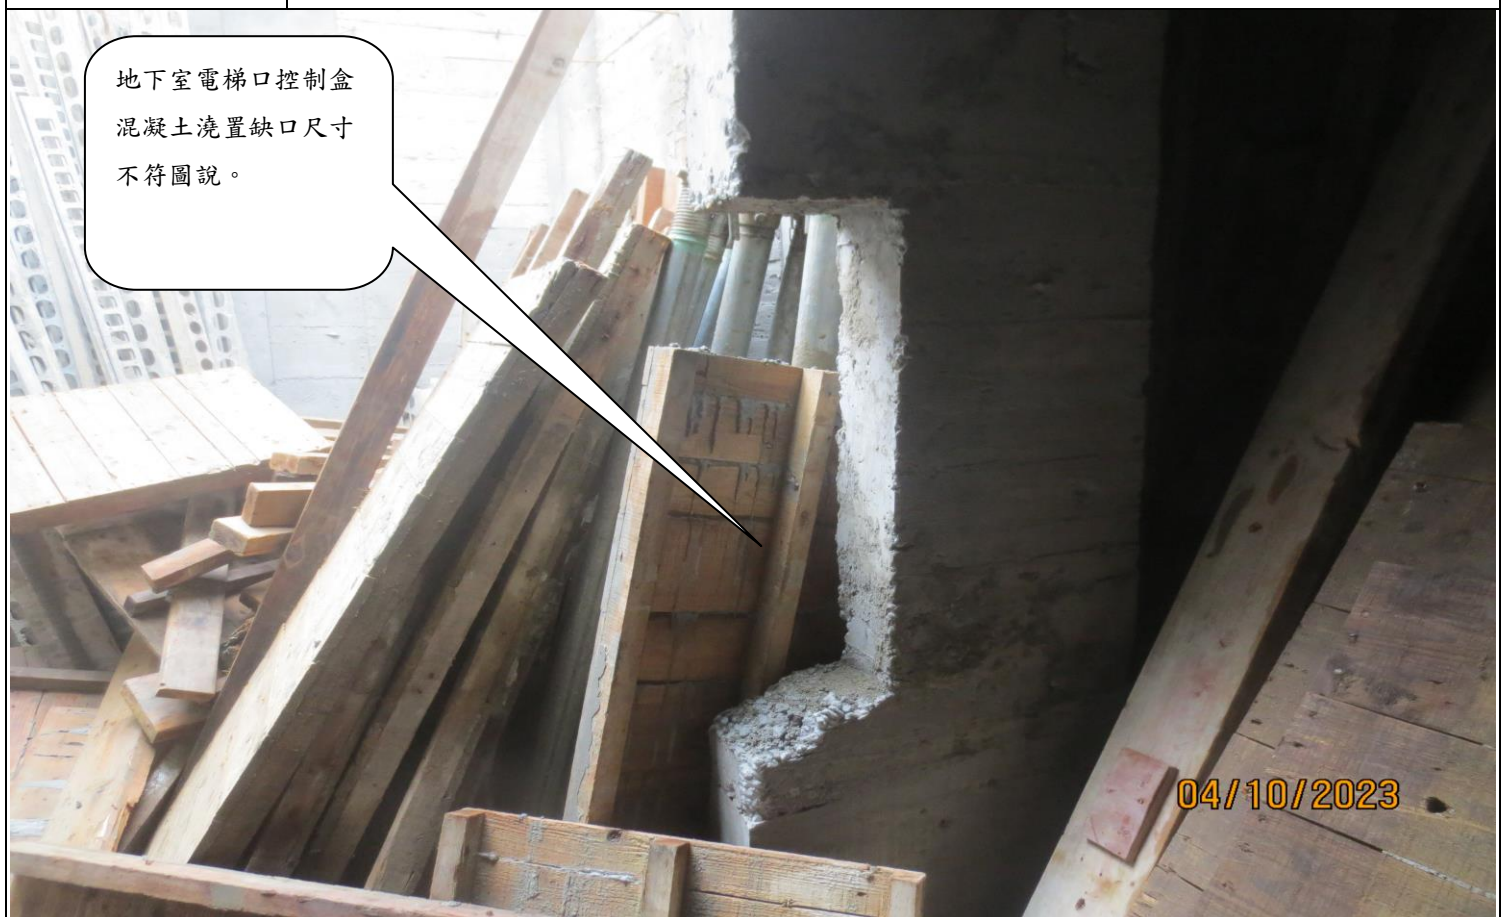
地下室電梯口控制盒混凝土澆置缺口尺寸不符圖說。

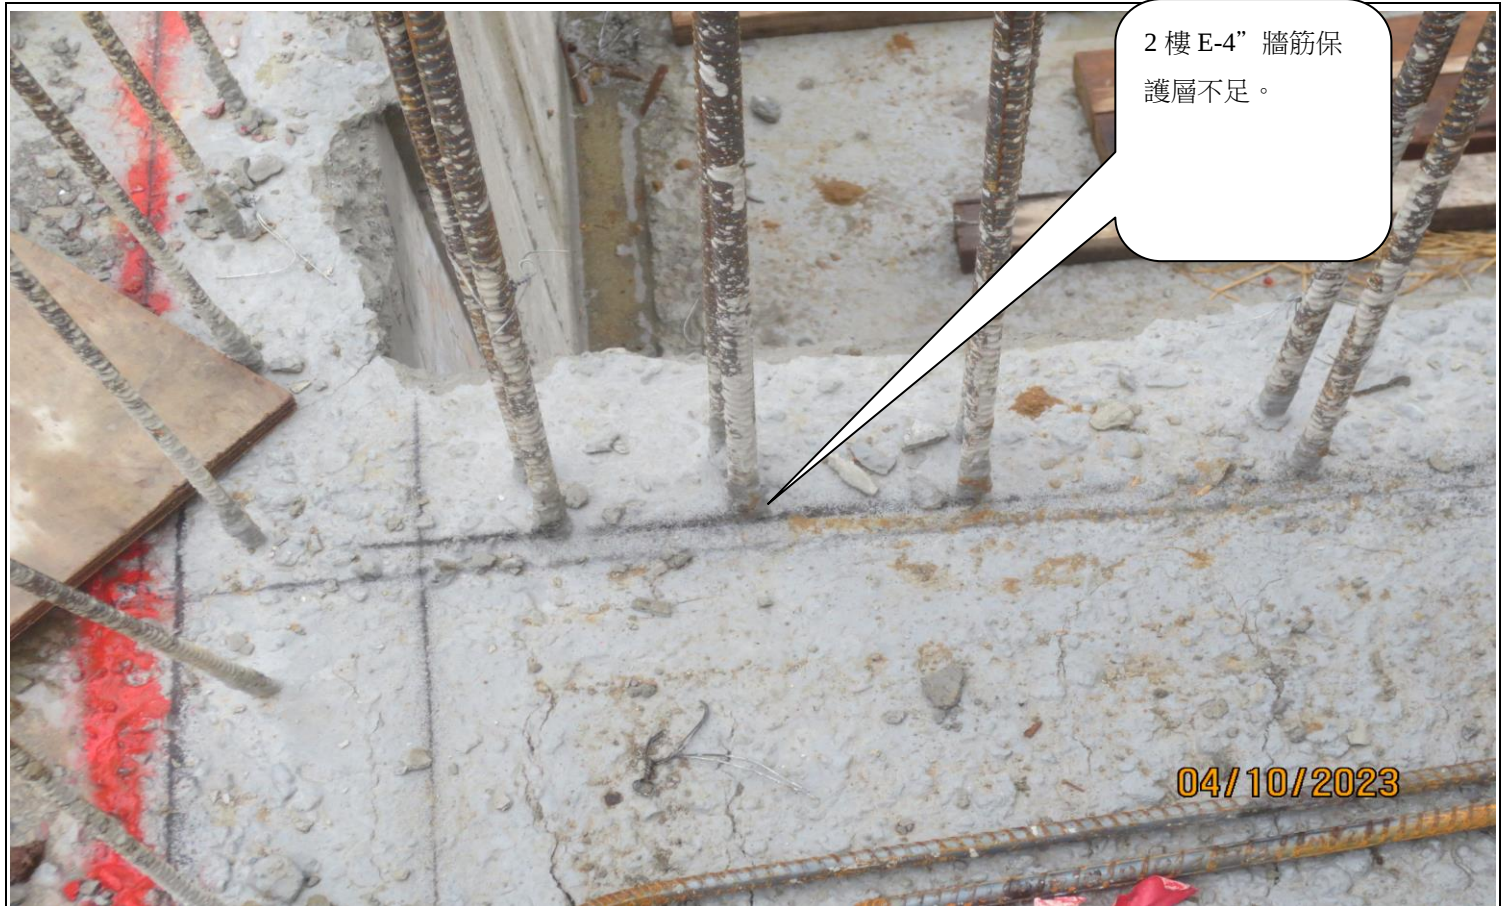
2 樓 E-4” 牆筋保護層不足。

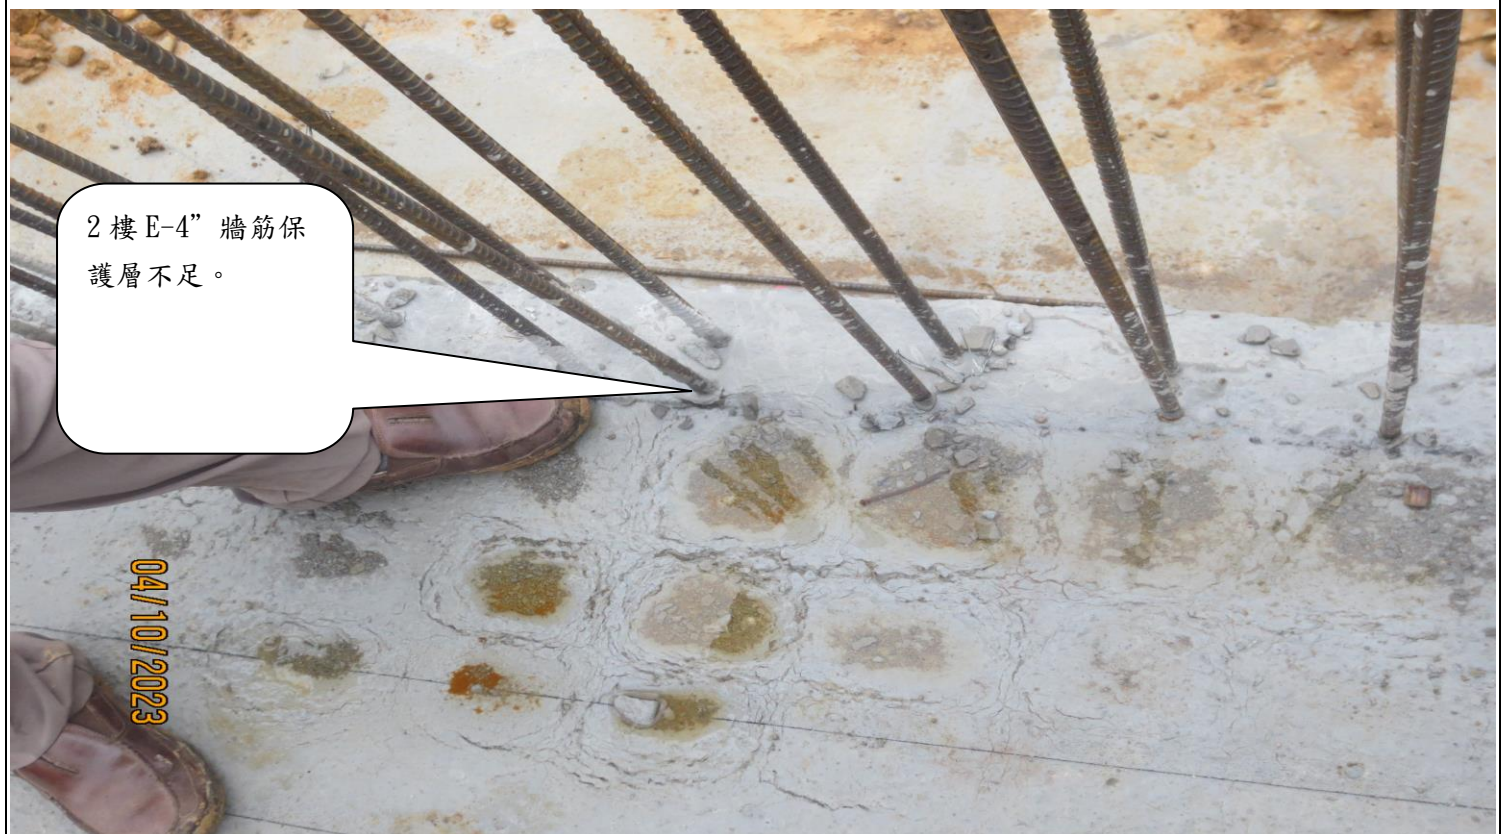
2 樓 E-4” 牆筋保護層不足。

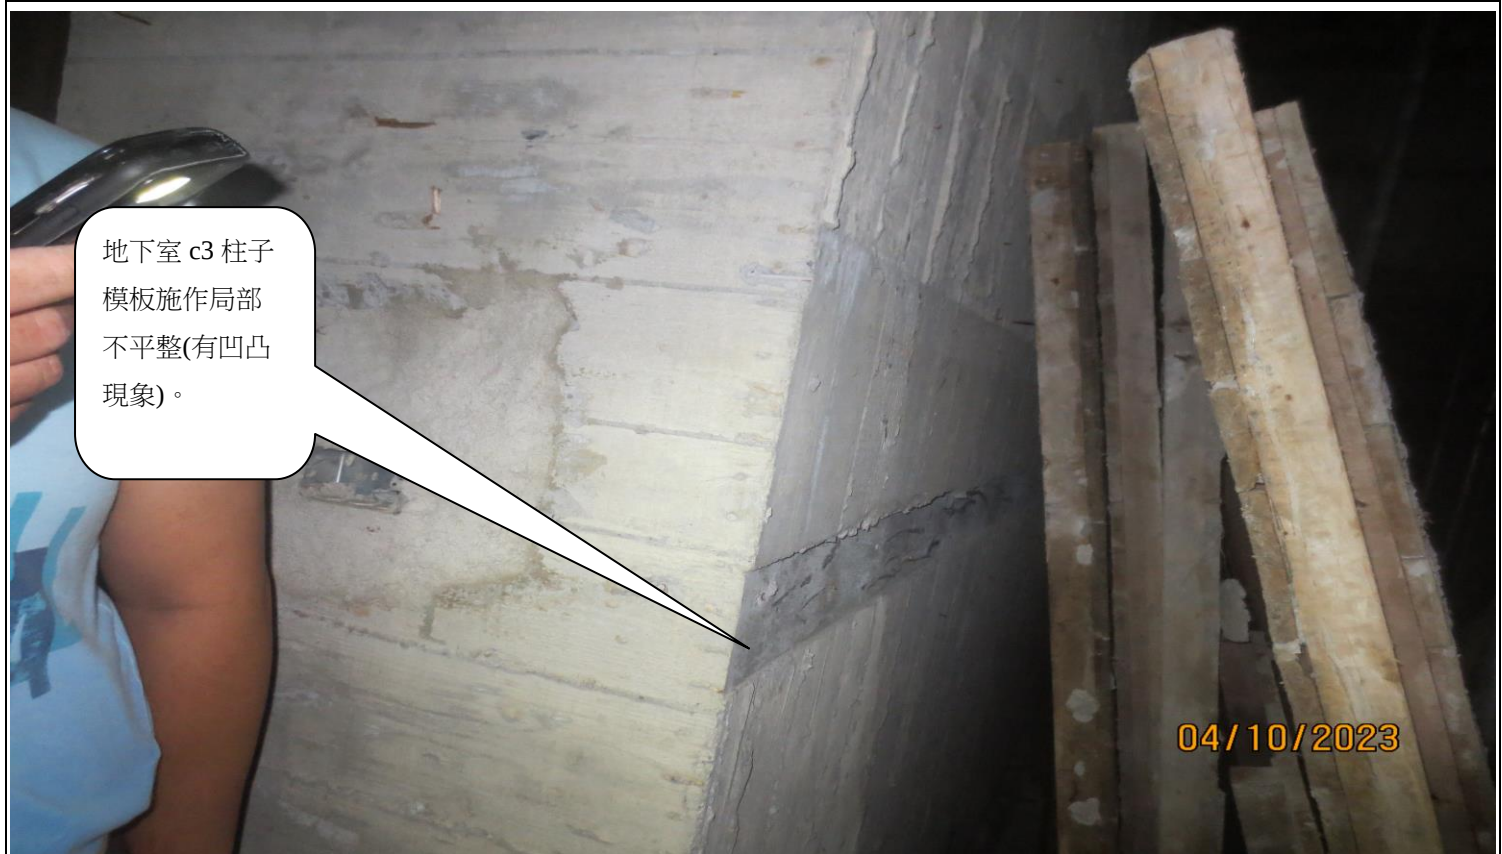
地下室 c3 柱子模板施作局部不平整(有凹凸現象)。

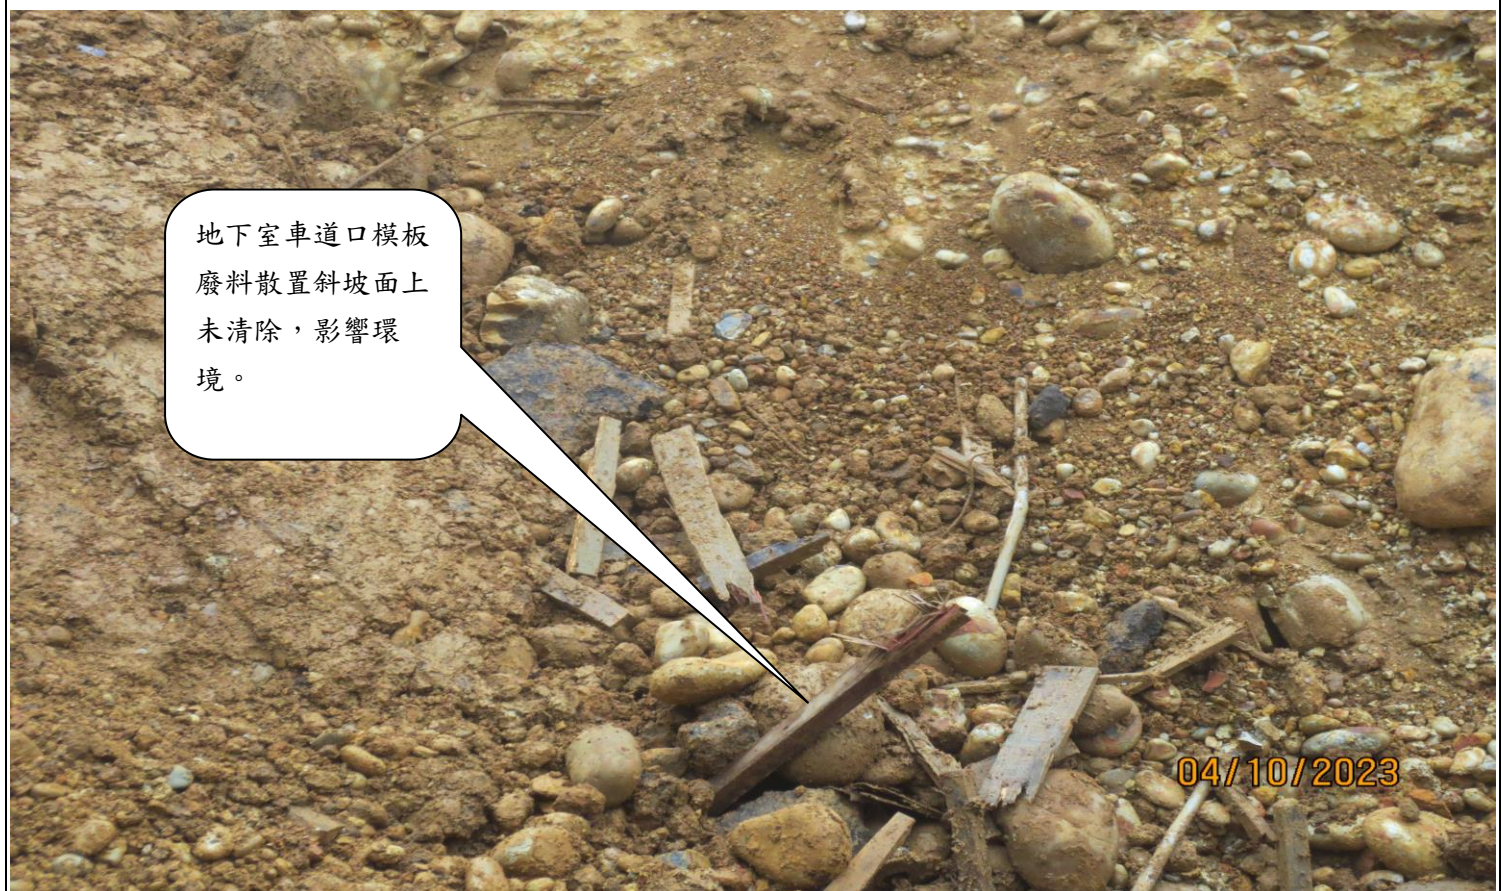
地下室車道口模板廢料散置斜坡面上未清除，影響環境。

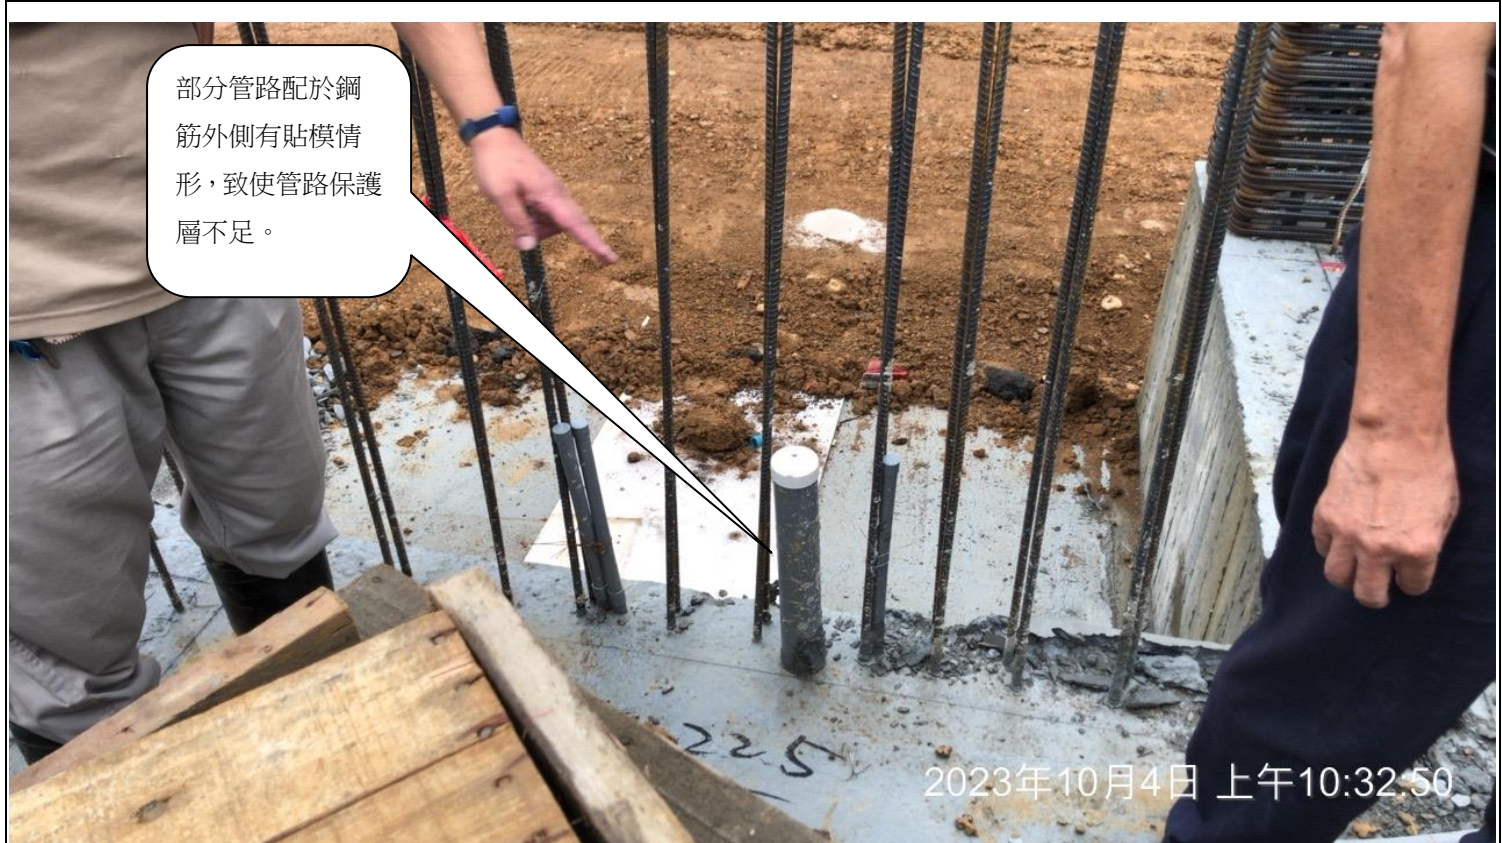
部分管路配於鋼筋外側有貼模情形，致使管路保護層不足。

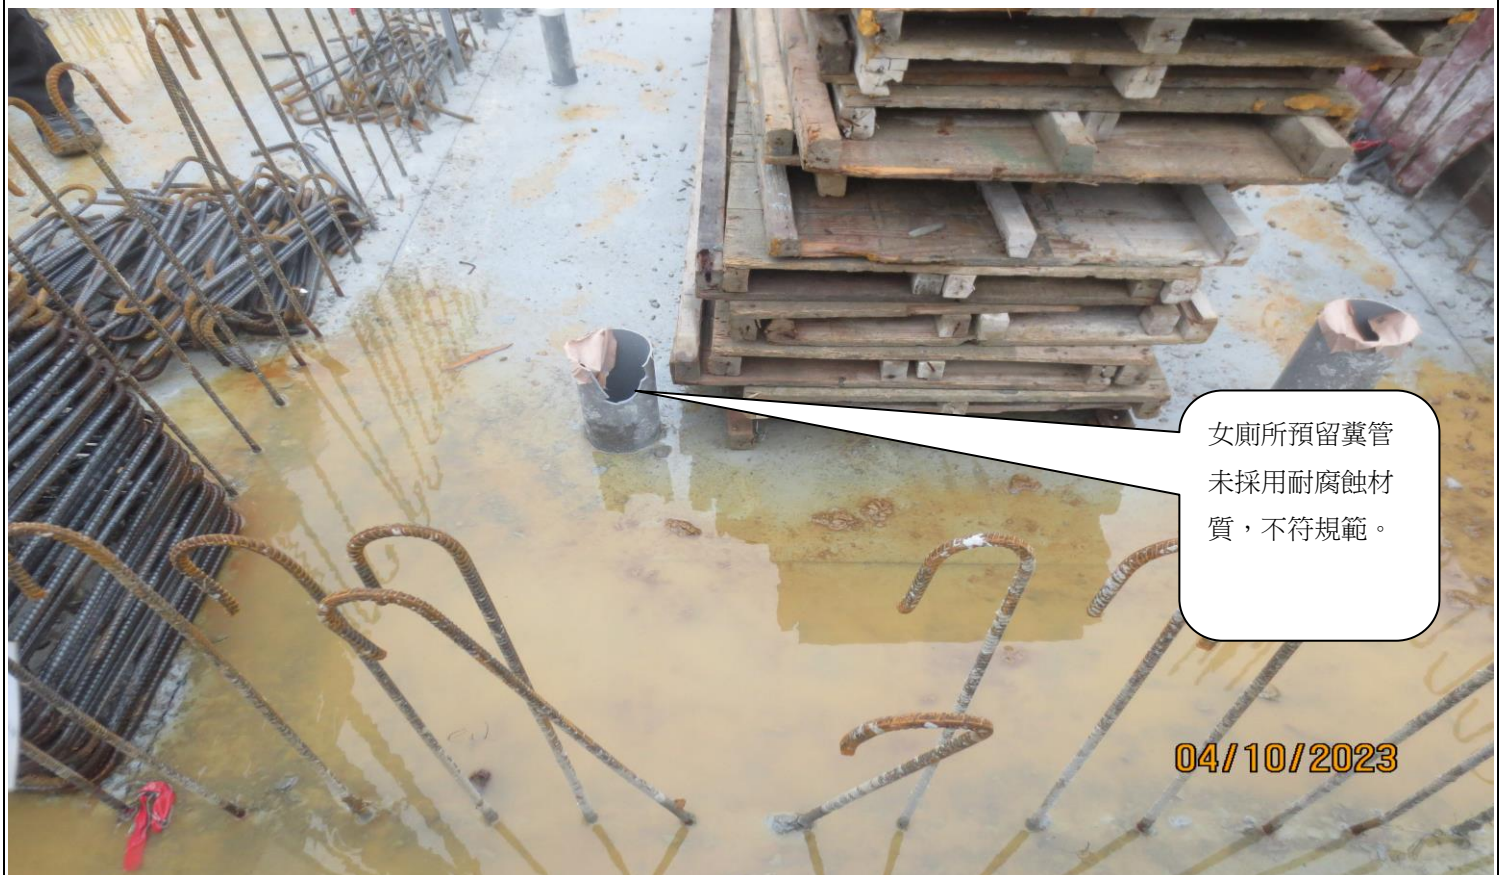
女廁所預留糞管未採用耐腐蝕材質，不符規範。

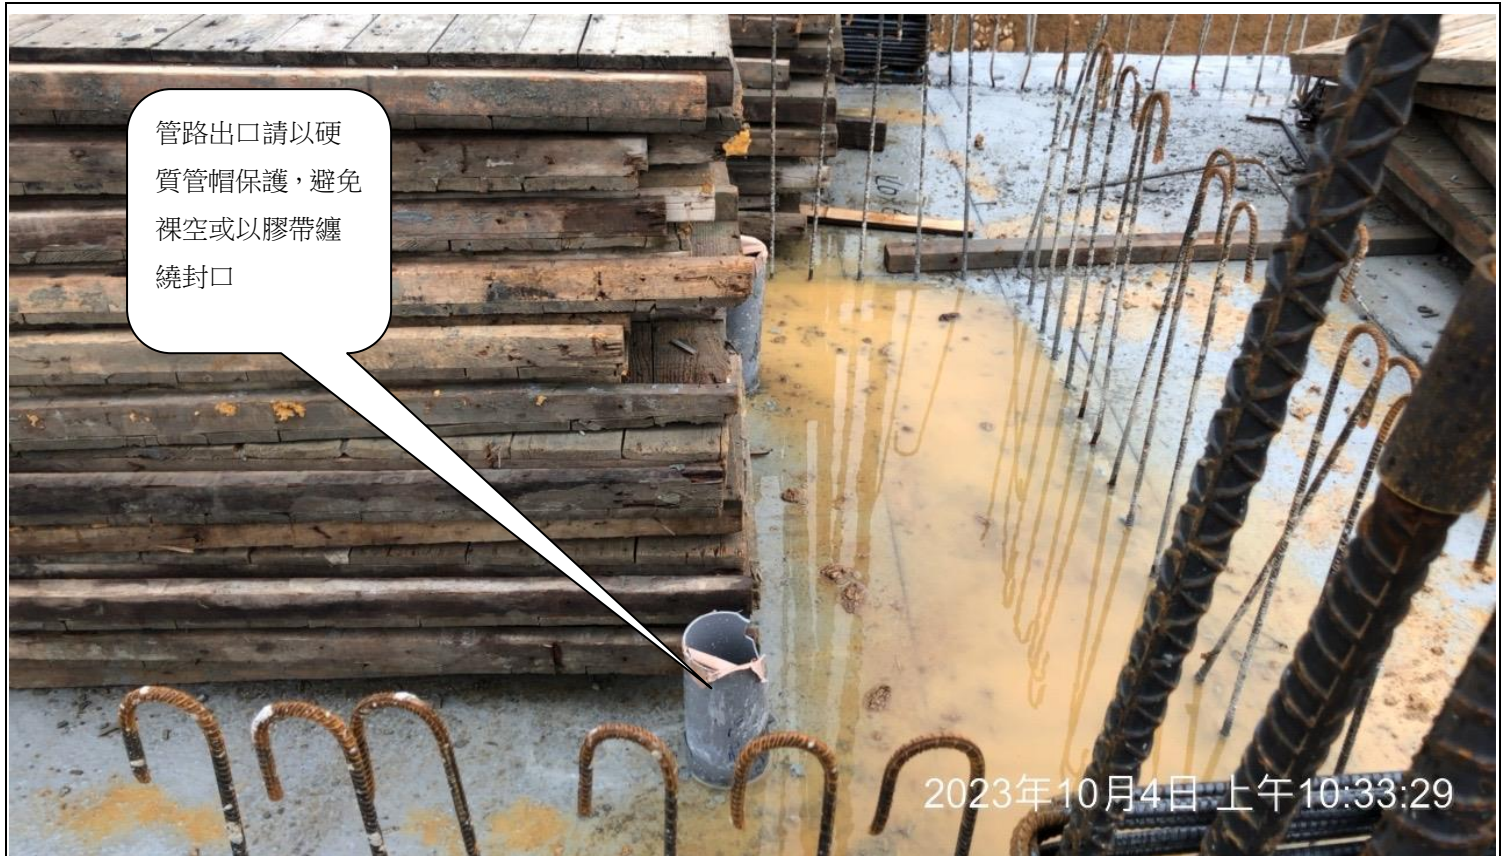
管路出口請以硬質管帽保護，避免裸空或以膠帶纏繞封口

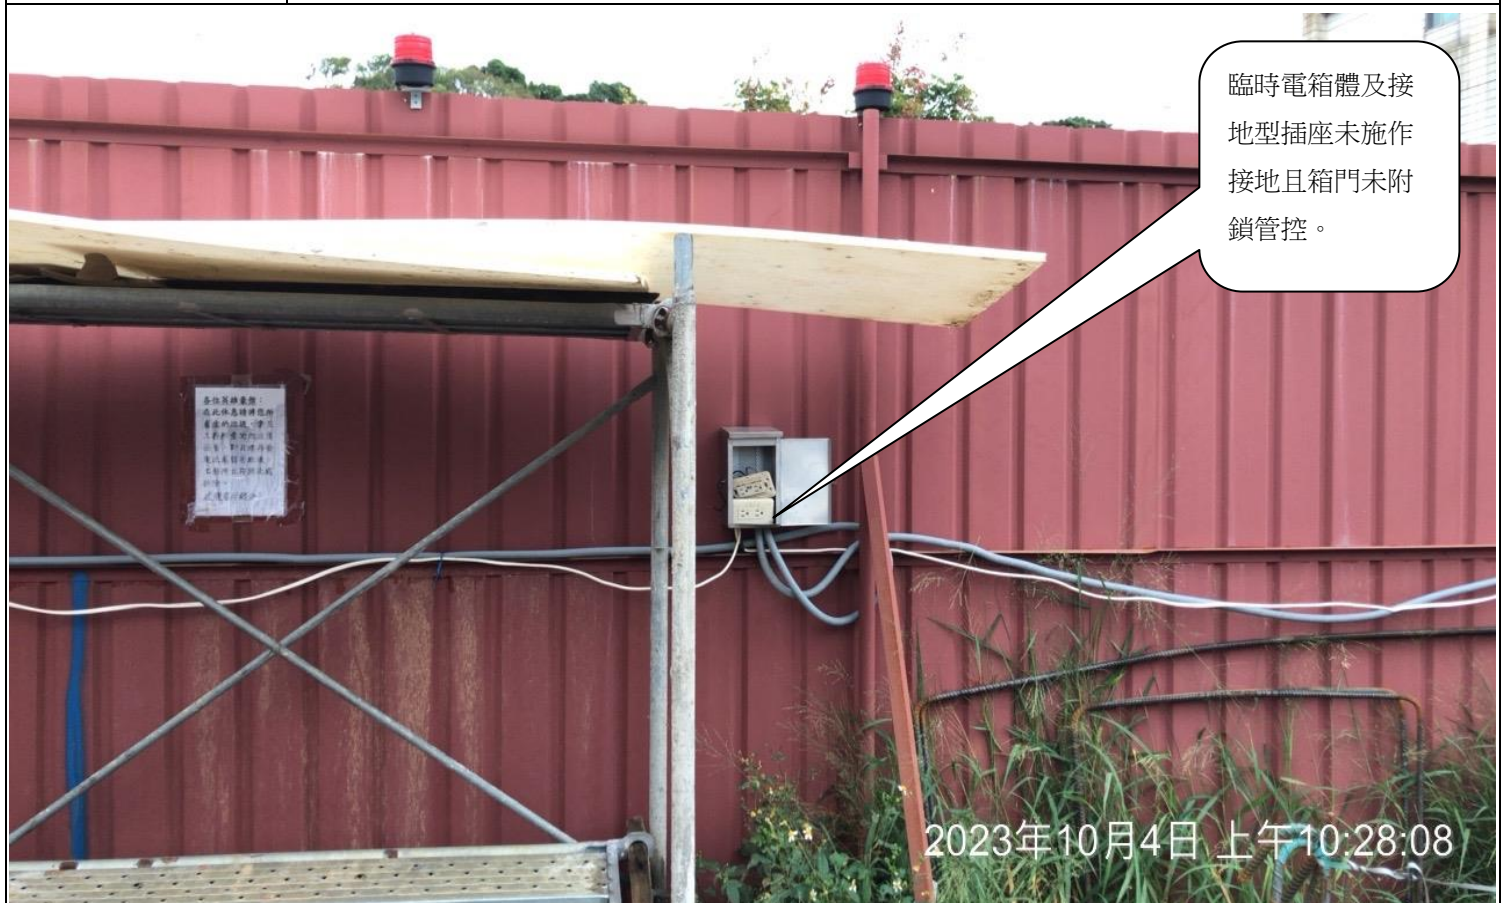
臨時電箱體及接地型插座未施作接地且箱門未附鎖管控。

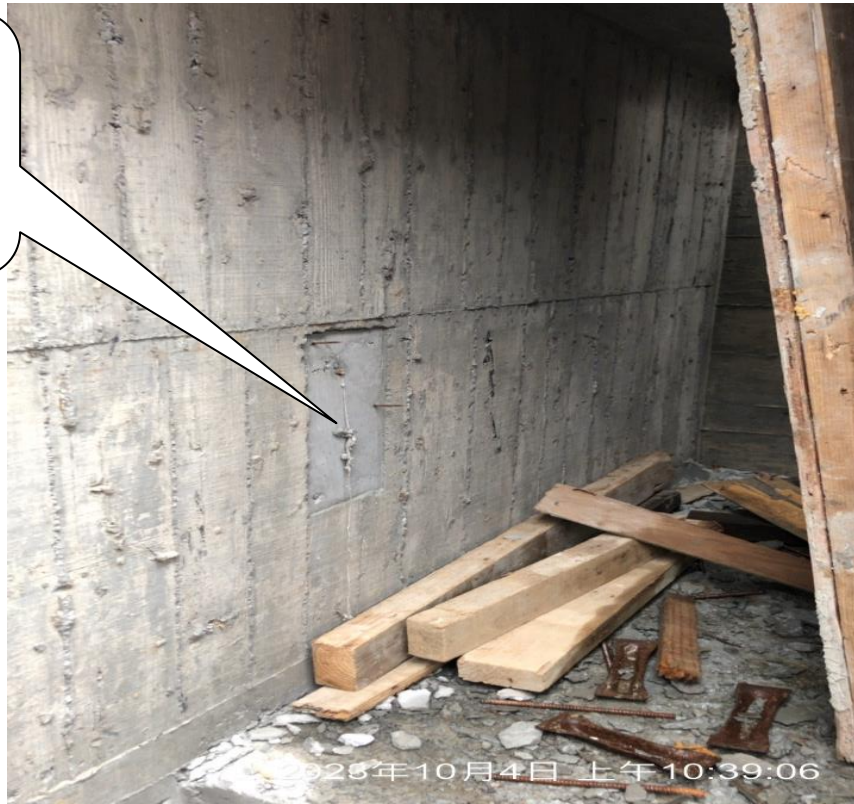
.拆模後部分鐵釘鐵絲未確實剪除，端部銳利處易造成人員傷害
