新竹縣政府工程查核代表照片表

拍攝日期：112.10.13

工程名稱：湖口鄉中華公園環境改善工程

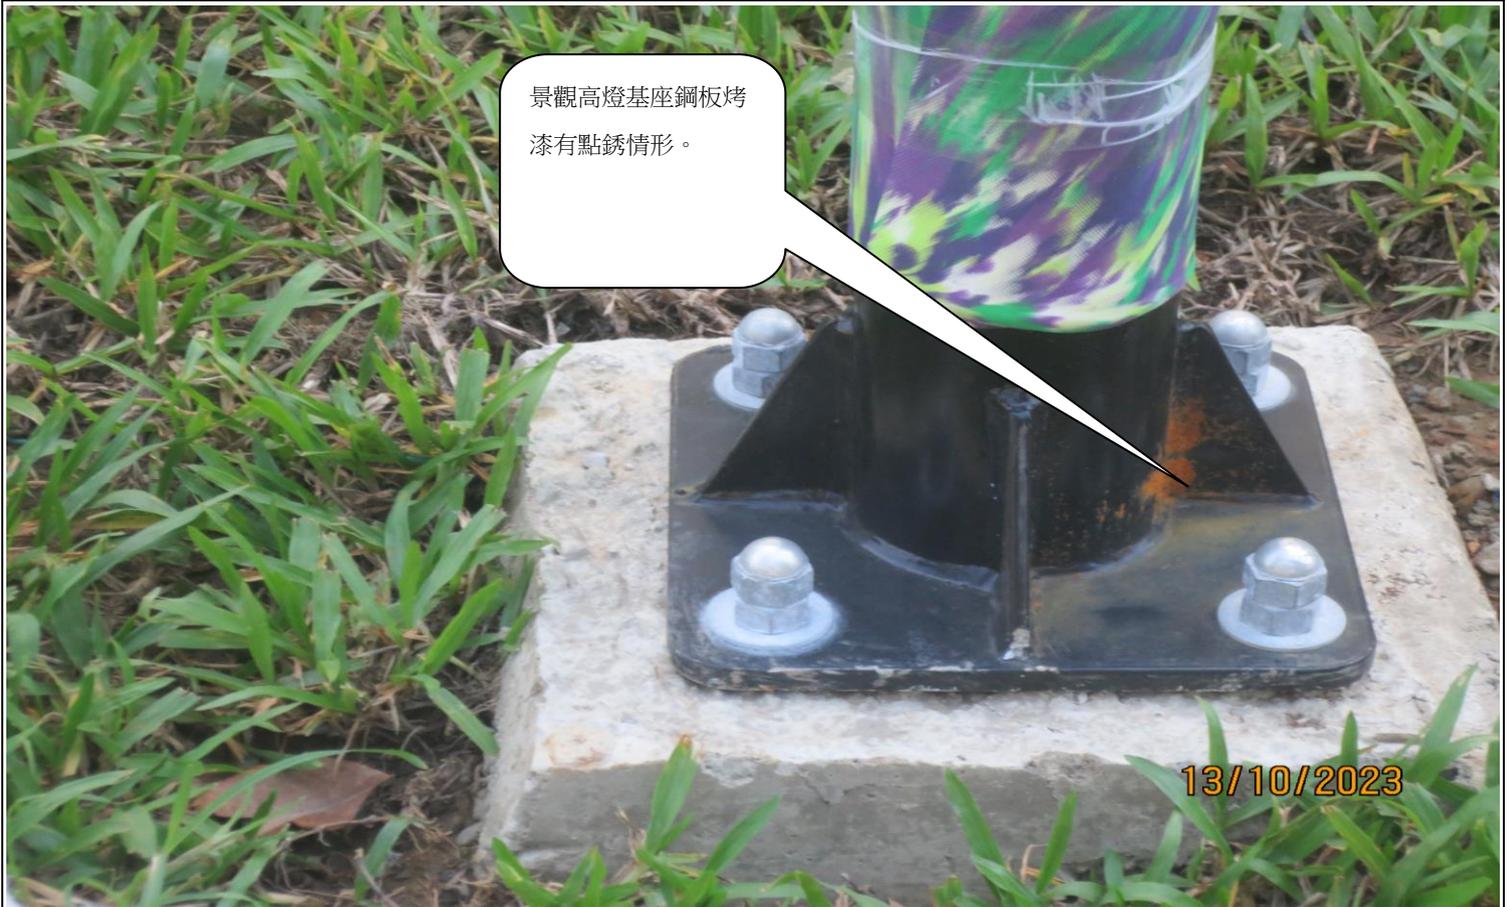
景觀高燈基座鋼板烤漆有點銹情形。

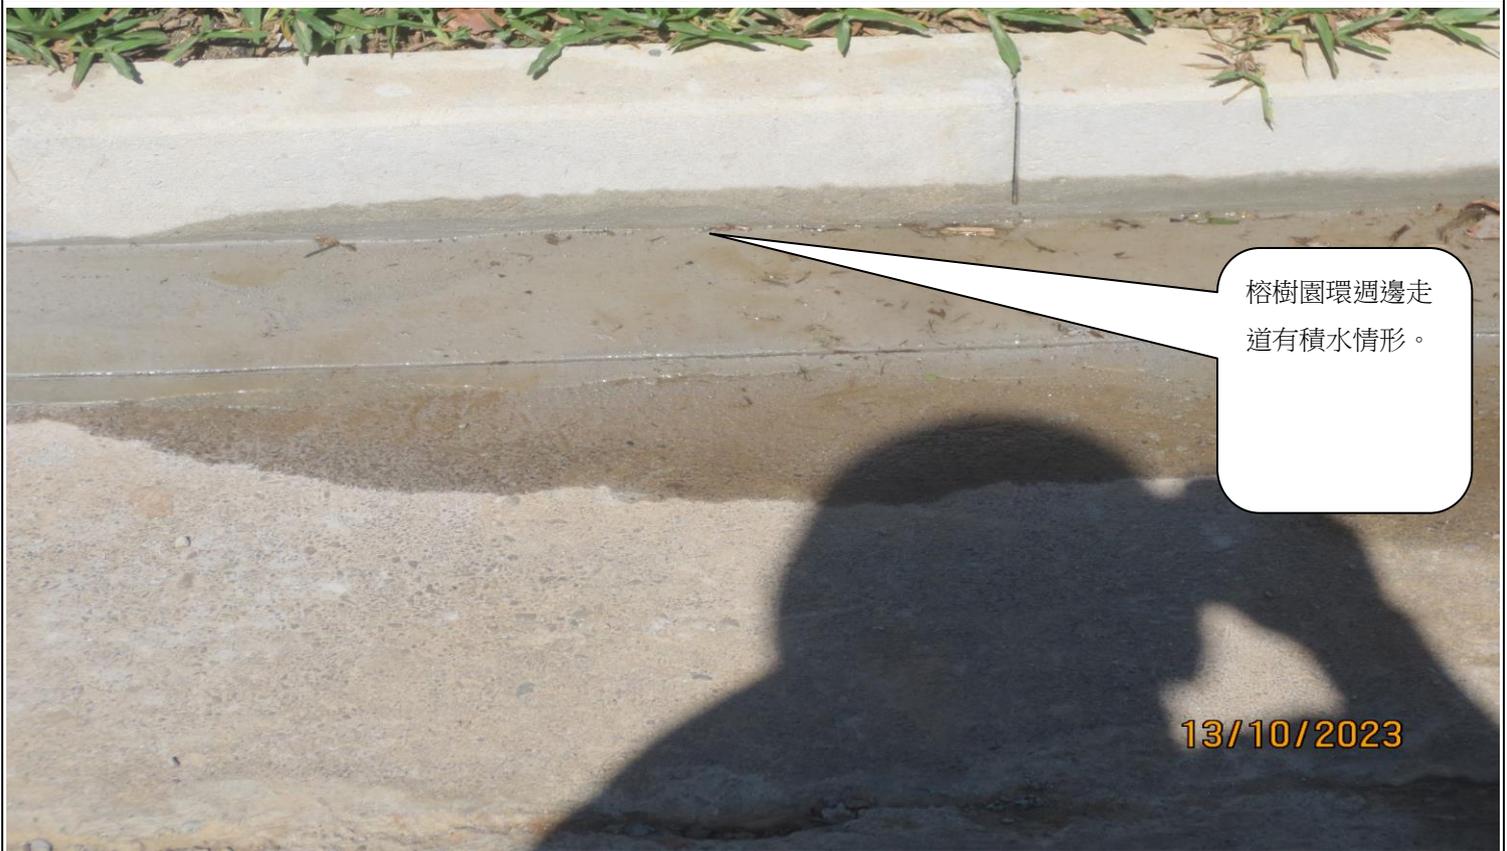
榕樹園環週邊走道有積水情形。

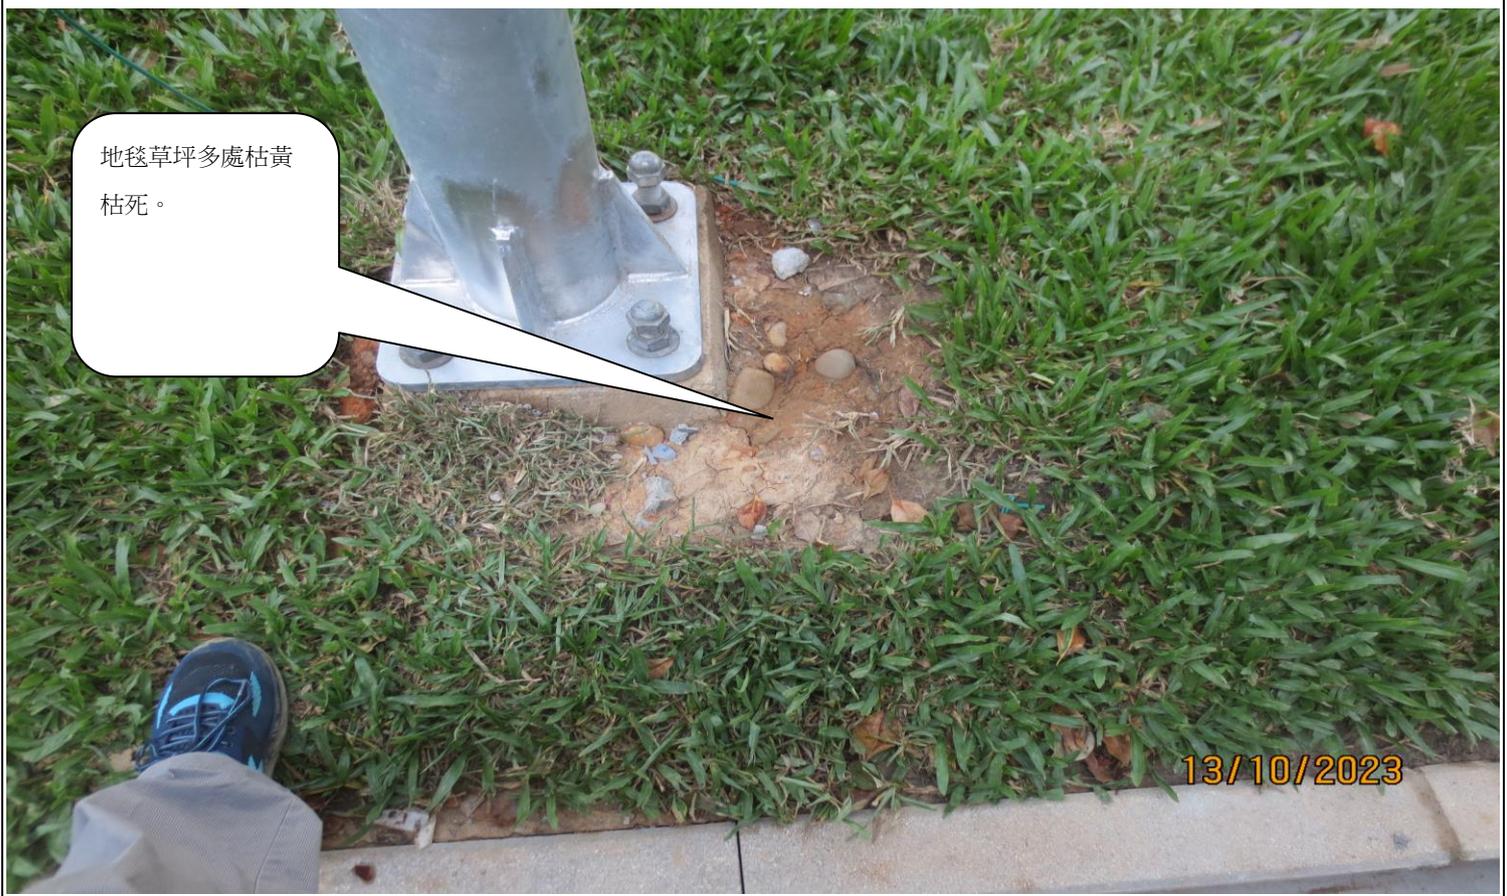
地毯草坪多處枯黃
枯死。

地毯草坪多處枯黃枯死。

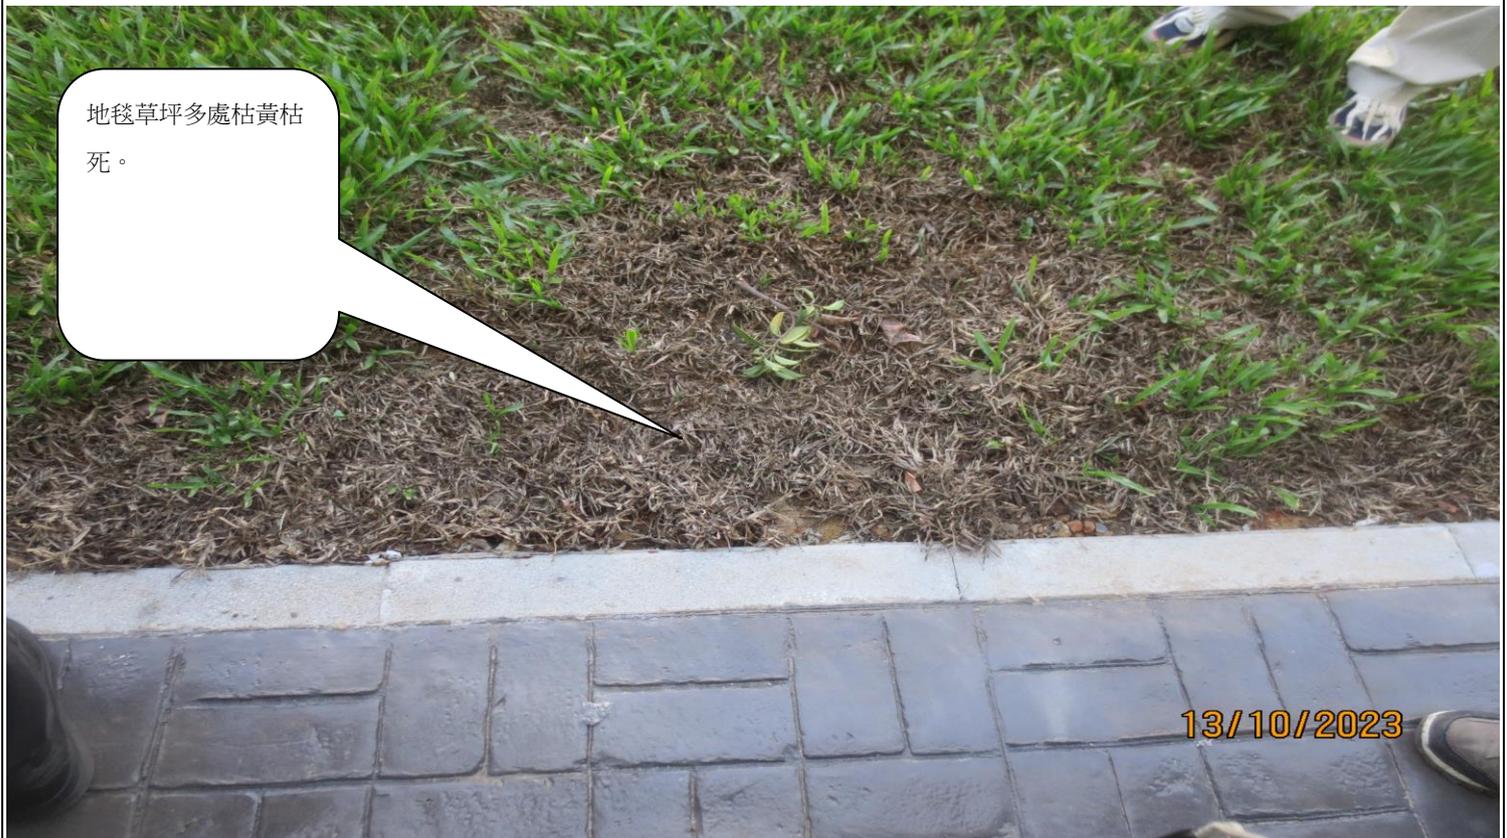
地毯草坪多處枯黃
枯死。

地毯草坪多處枯黃枯死。

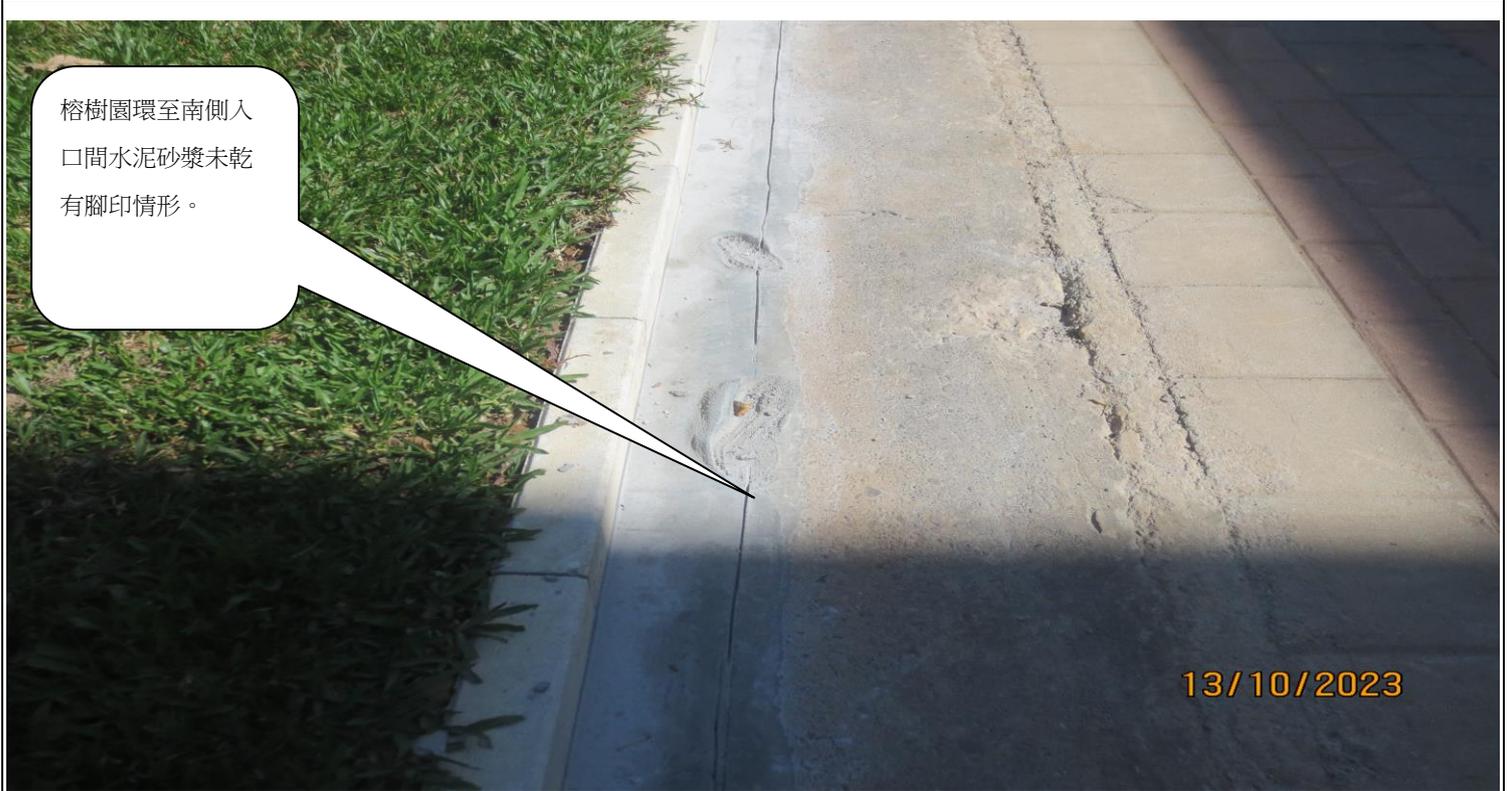
榕樹園環至南側入口間水泥砂漿未乾有腳印情形。

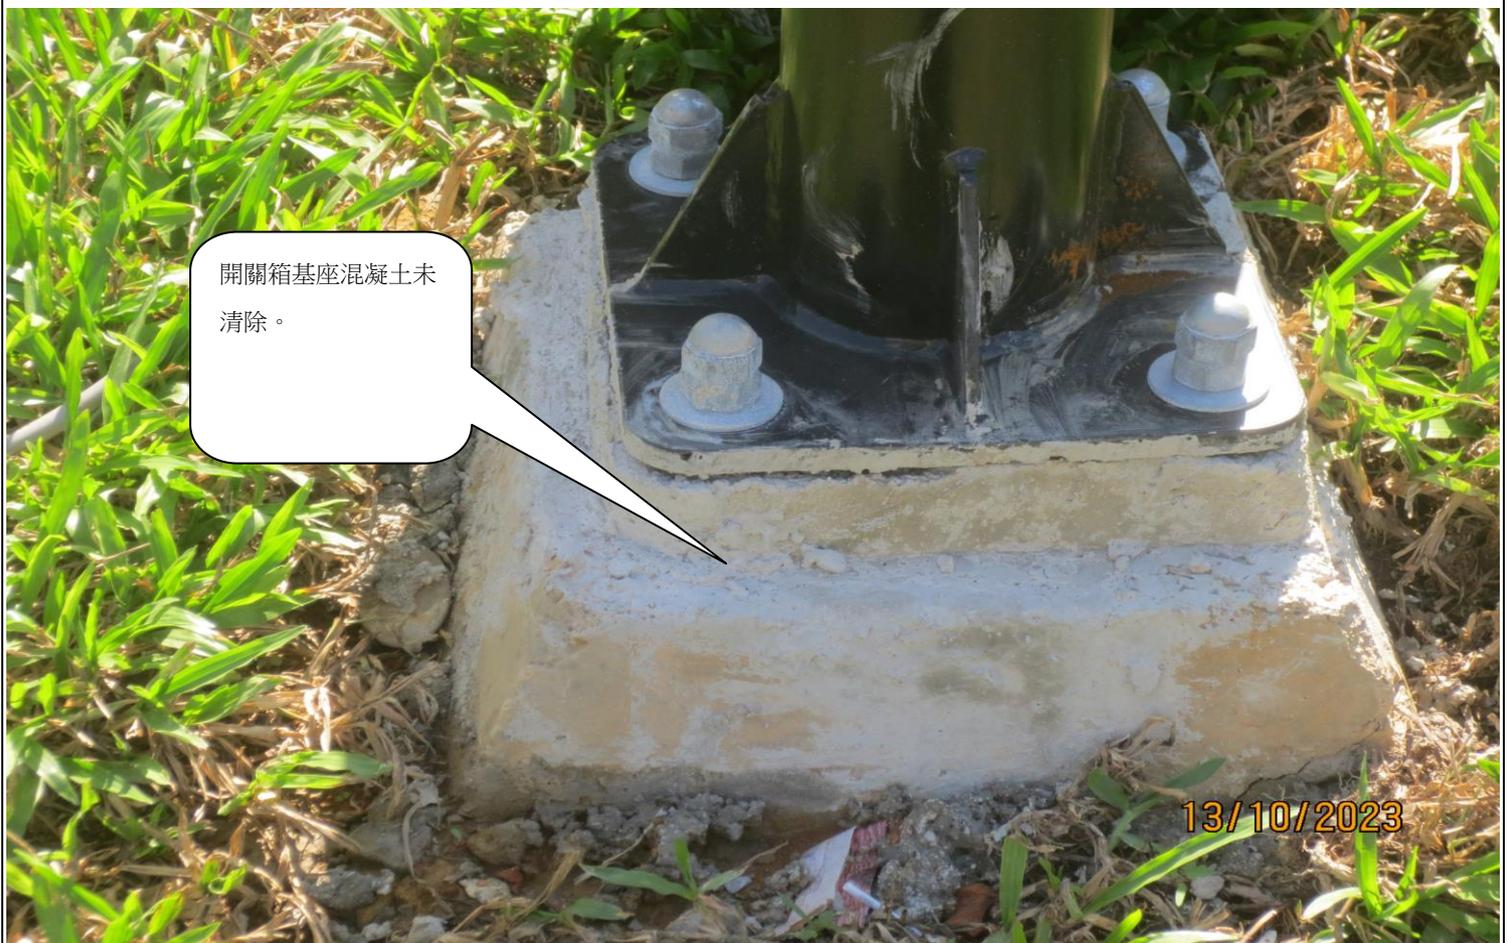
開關箱基座混凝土未清除。

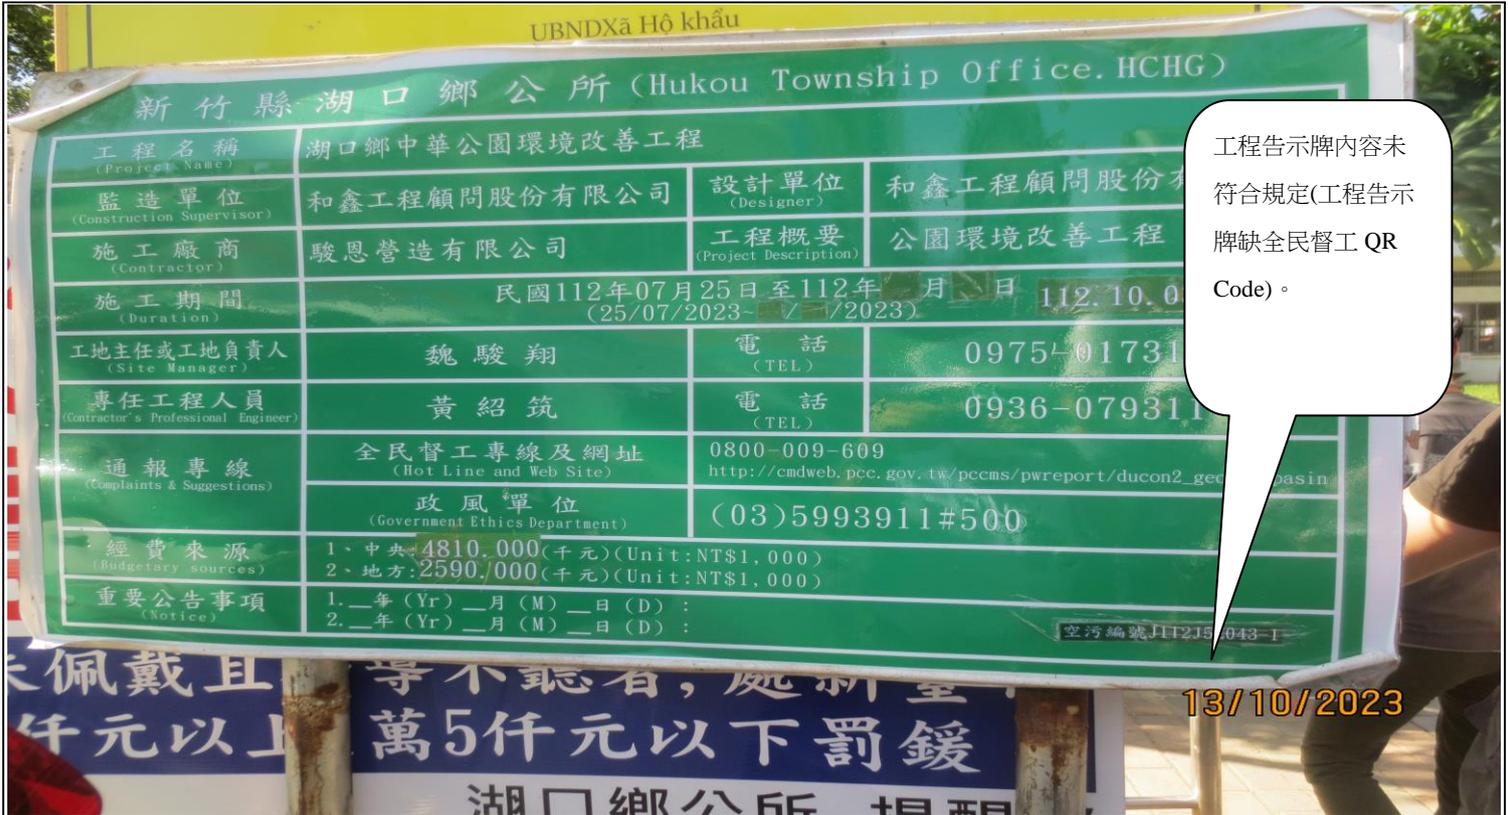
工程告示牌內容未符合規定(工程告示牌缺全民督工 QR Code)。

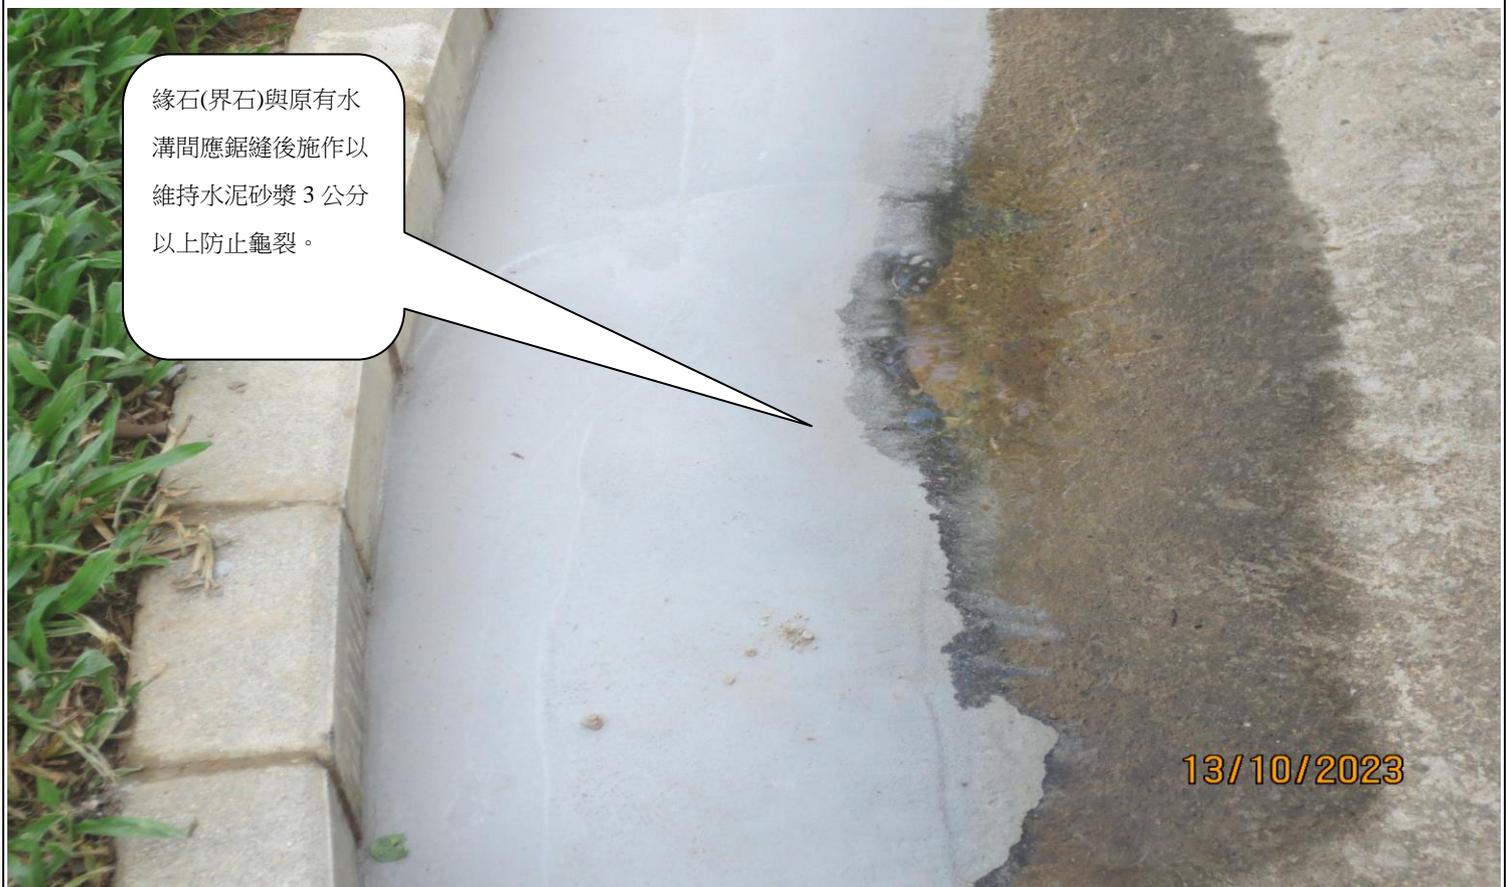
緣石(界石)與原有水溝間應鋸縫後施作以維持水泥砂漿 3 公分以上防止龜裂。
