# 新竹縣政府工程查核代表照片表

拍攝日期：112.10.12

工程名稱：112 年度新豐鄉中崙支線護岸改善應急工程

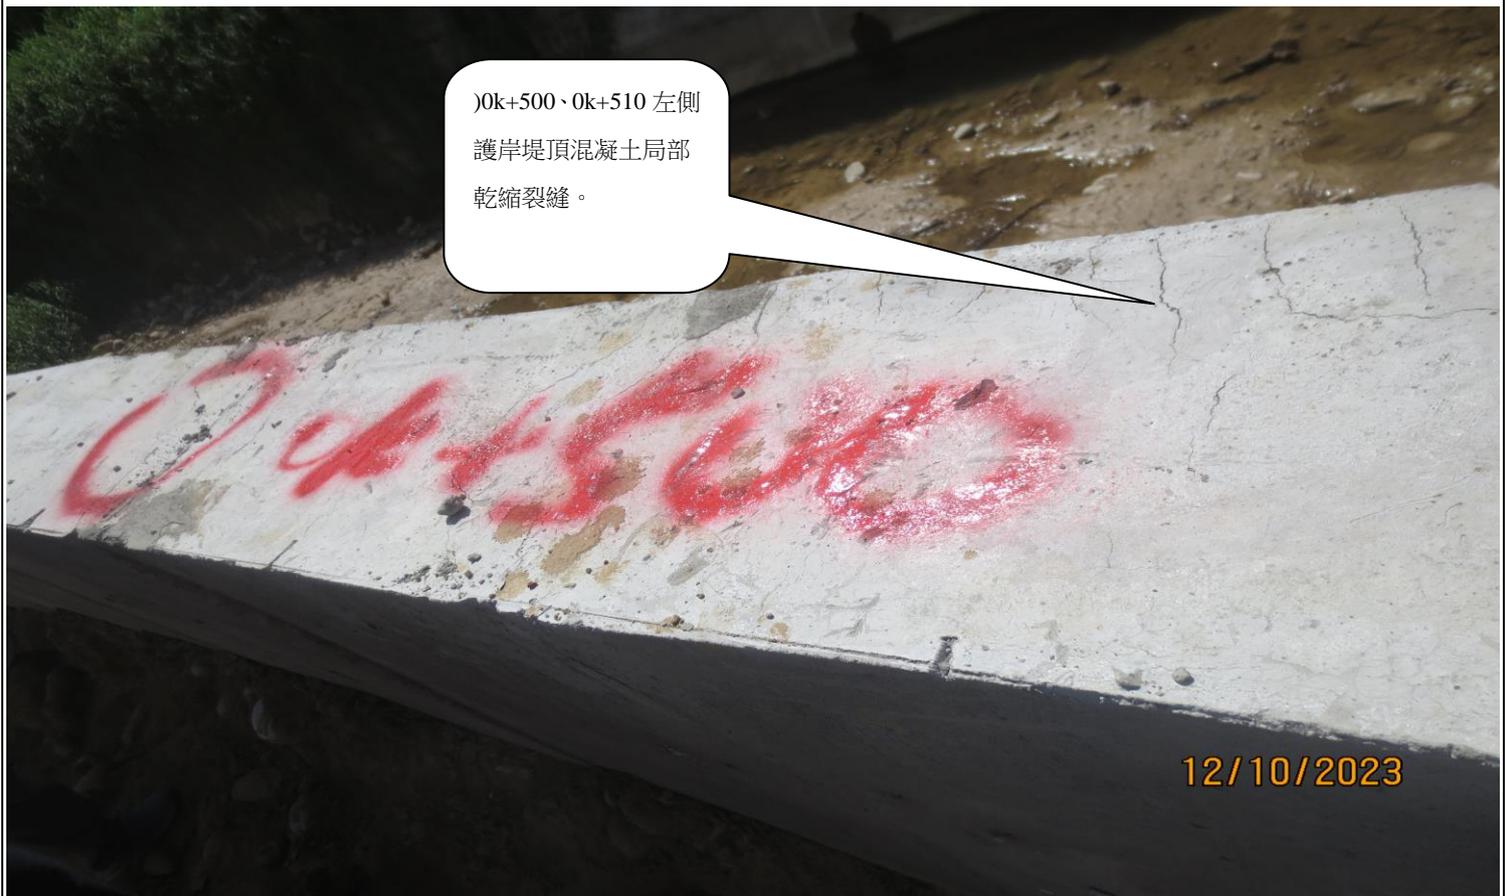
0k+500、0k+510 左側  
護岸堤頂混凝土局部  
乾縮裂縫。

0k+500、0k+510 左側護岸堤頂混凝土局部乾縮裂縫。

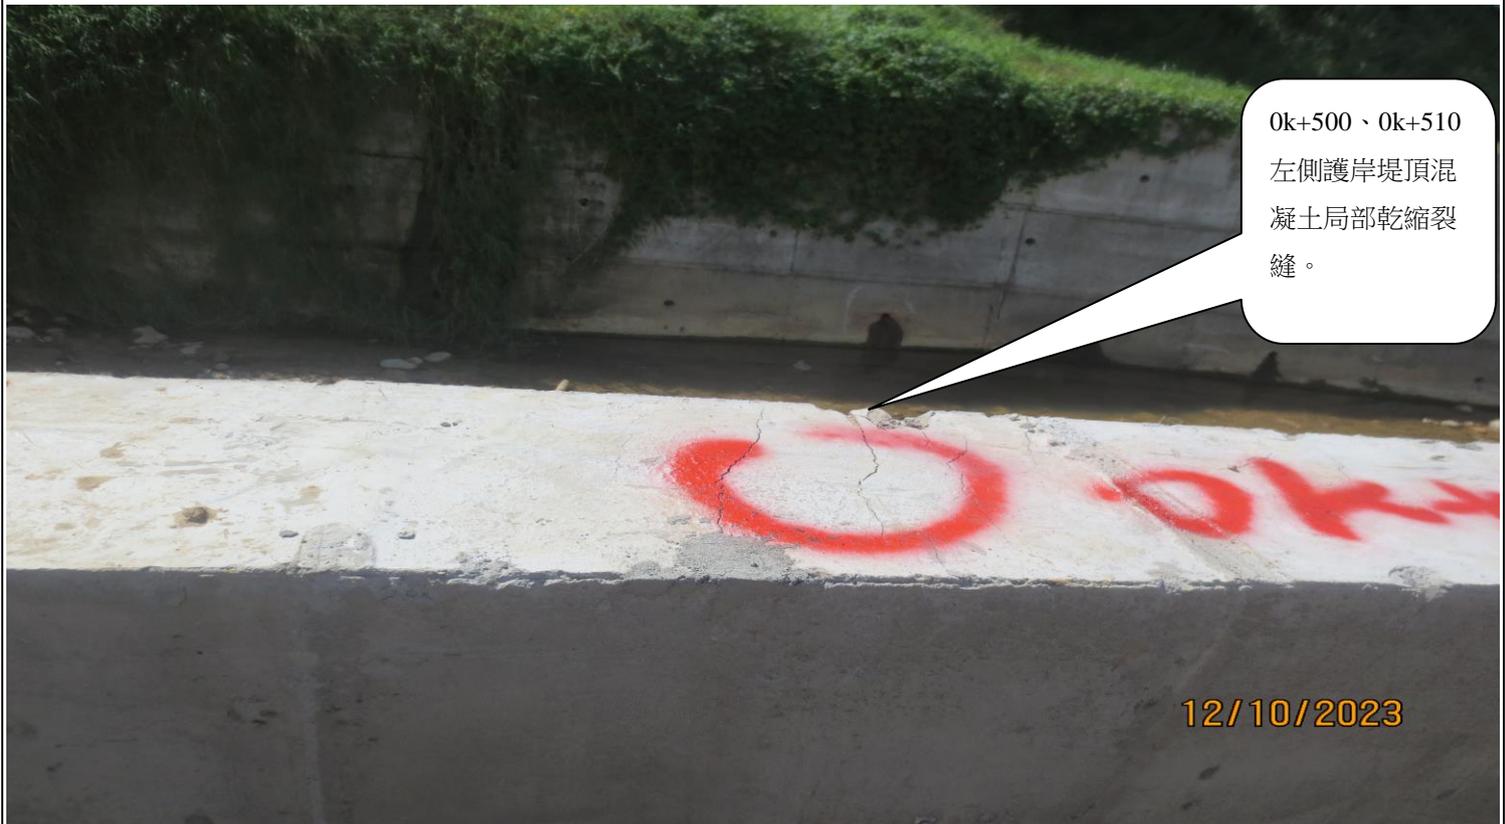
0k+500、0k+510  
左側護岸堤頂混  
凝土局部乾縮裂  
縫。

0k+500、0k+510 左側護岸堤頂混凝土局部乾縮裂縫。

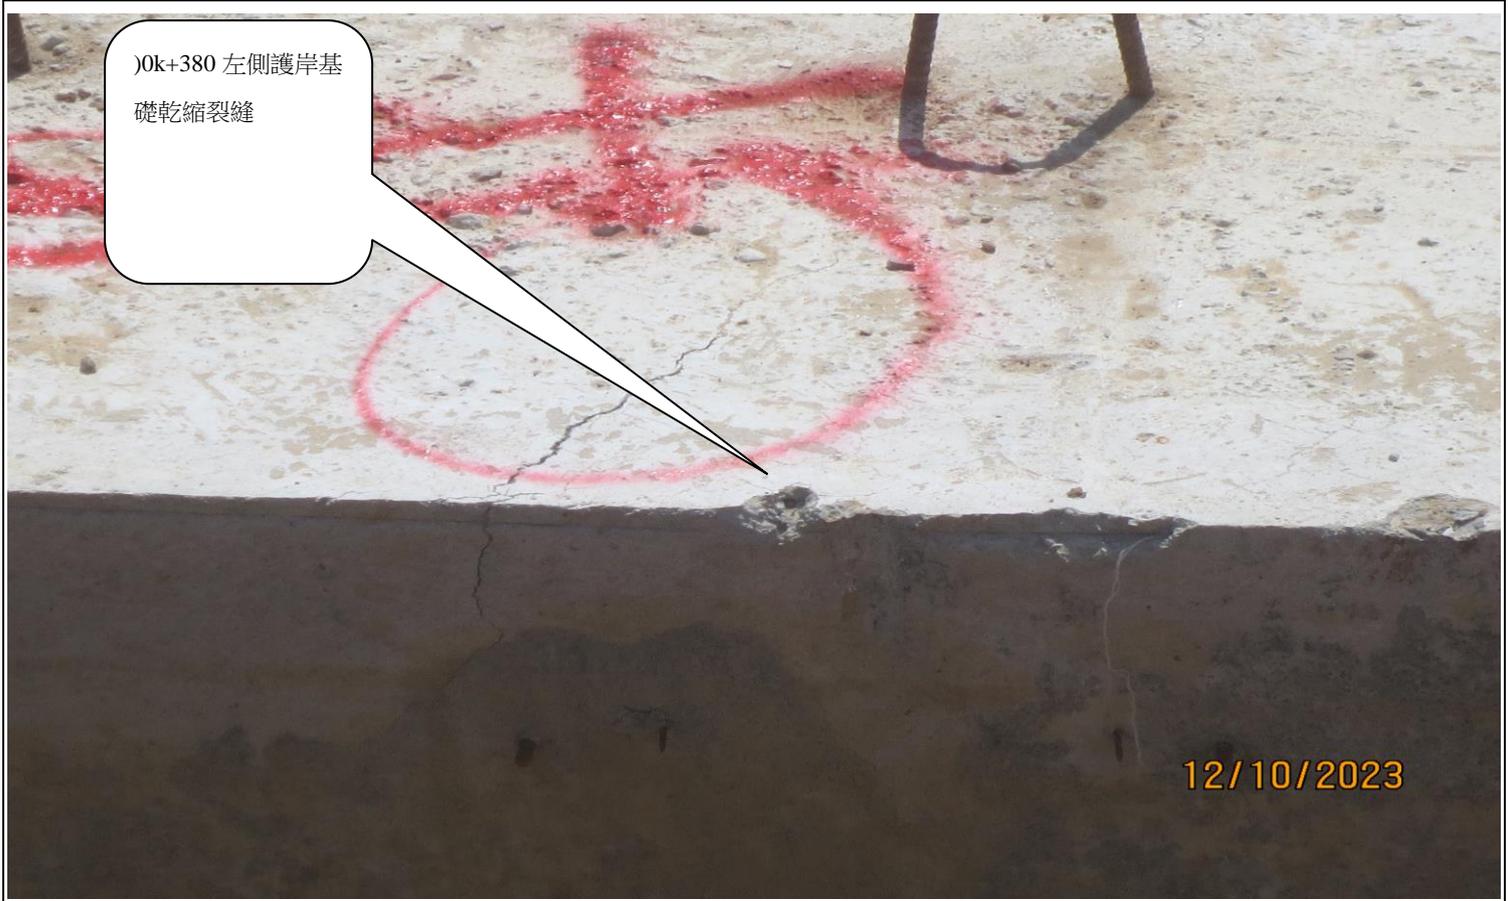
0k+380 左側護岸基礎乾縮裂縫

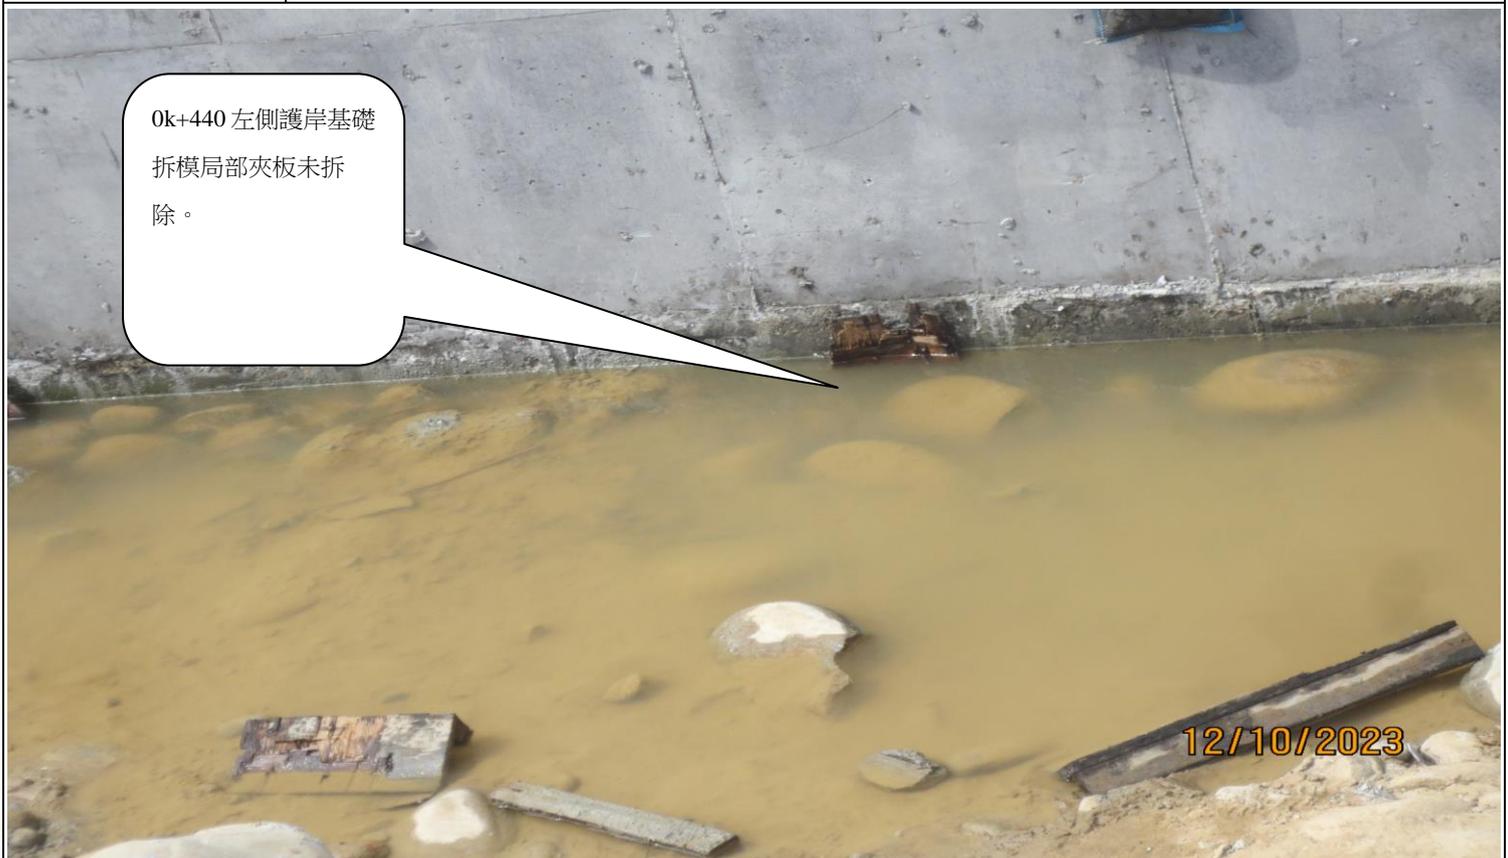
0k+440 左側護岸基礎拆模局部夾板未拆除。

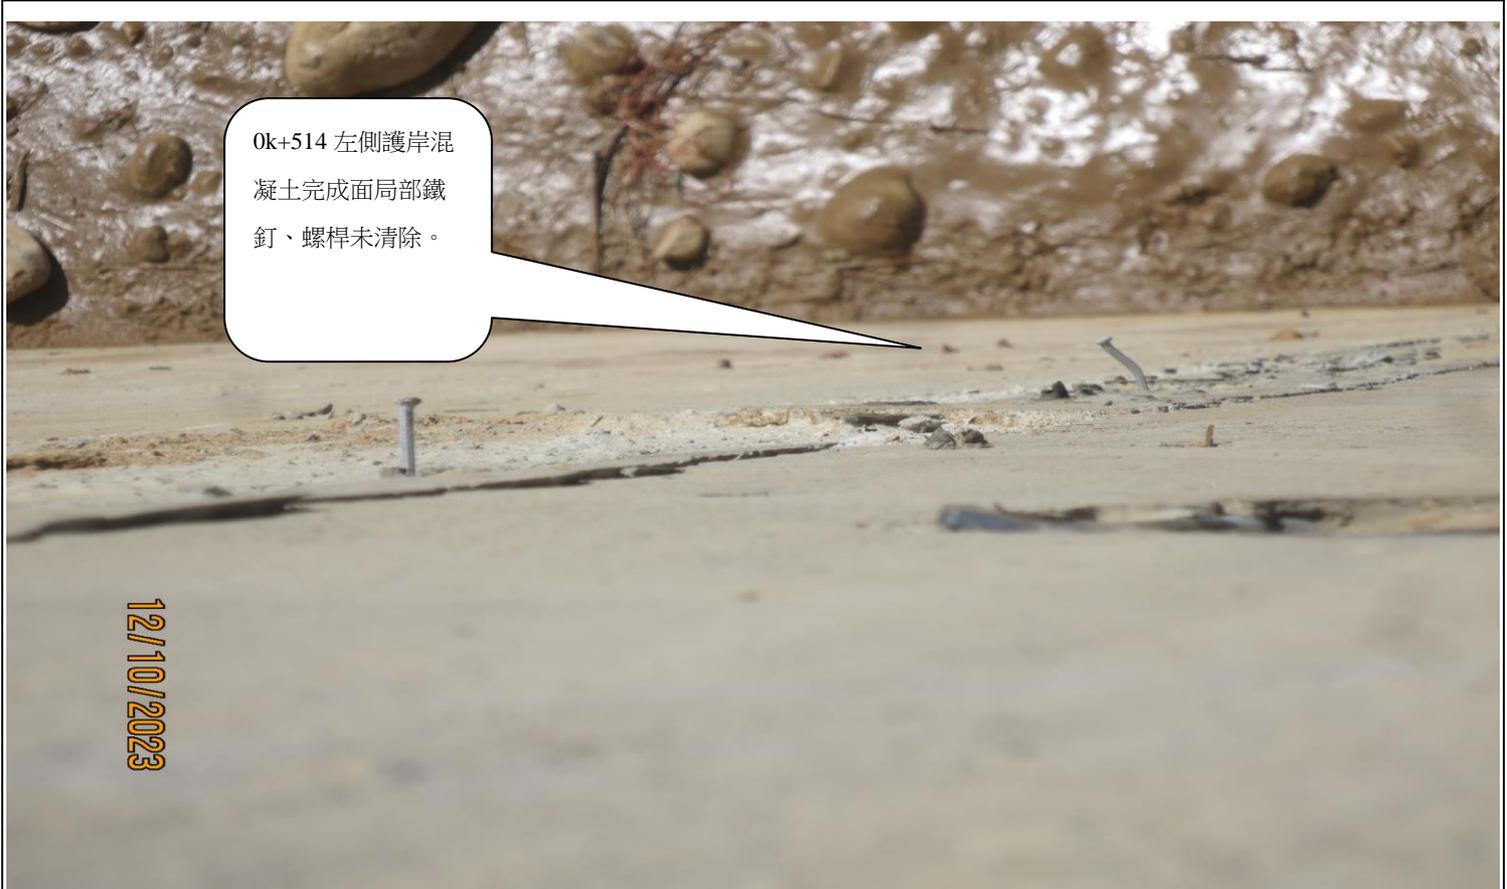
0k+514 左側護岸混凝土完成面局部鐵釘、螺桿未清除。

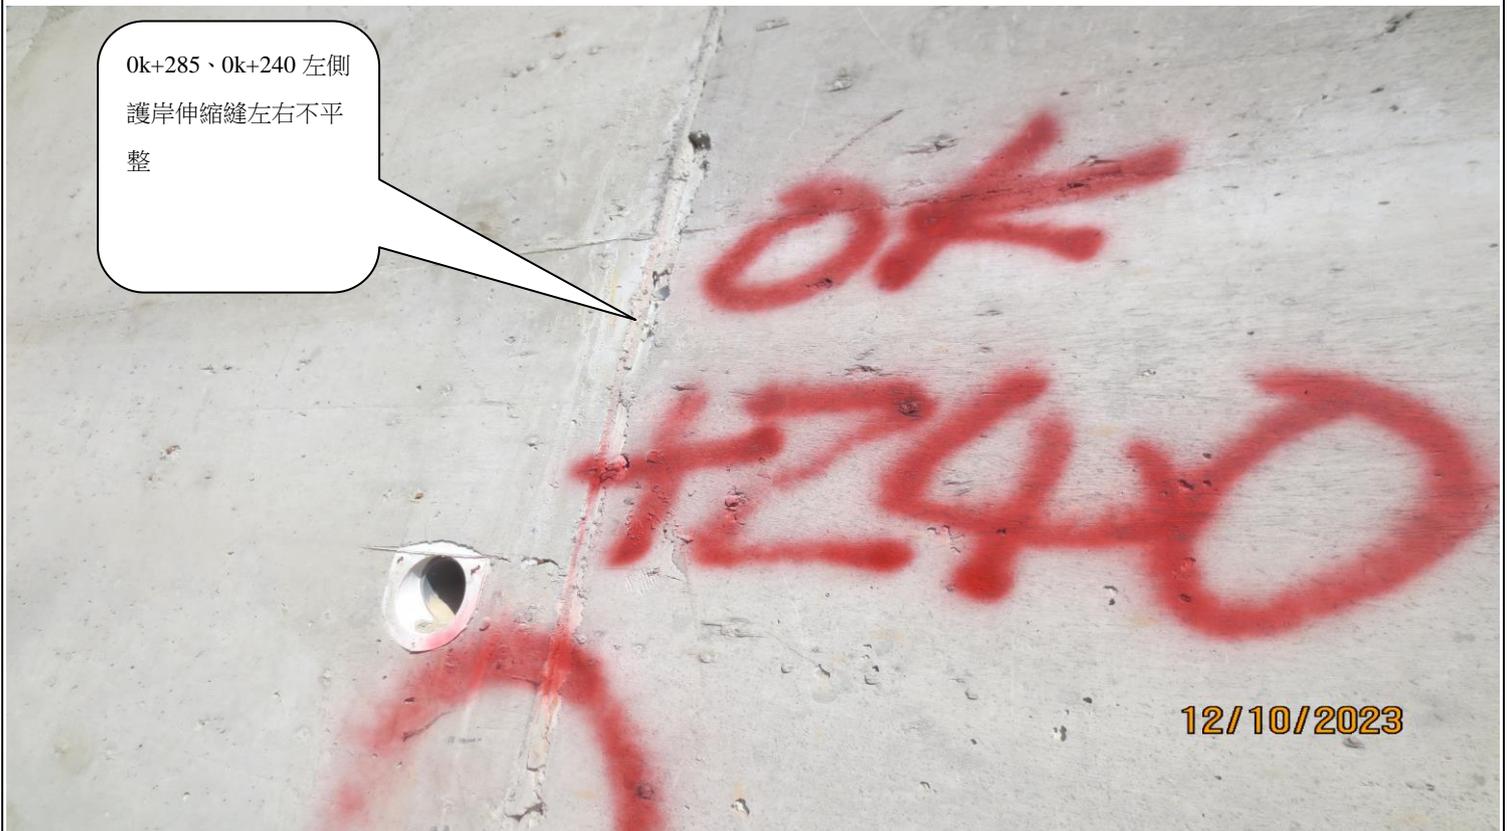
0k+285、0k+240 左側護岸伸縮縫左右不平整

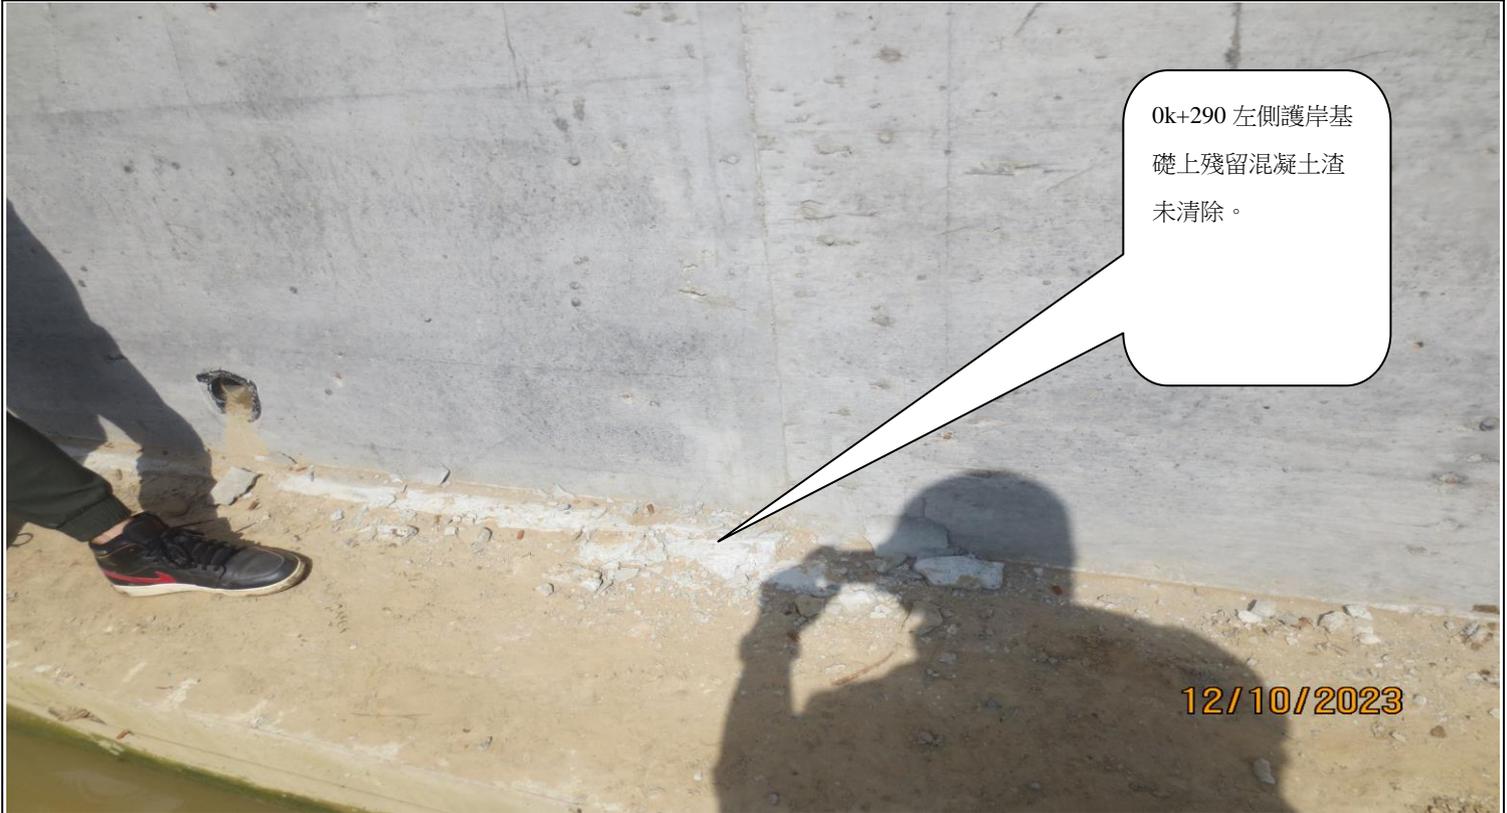
0k+290 左側護岸基礎上殘留混凝土渣未清除。

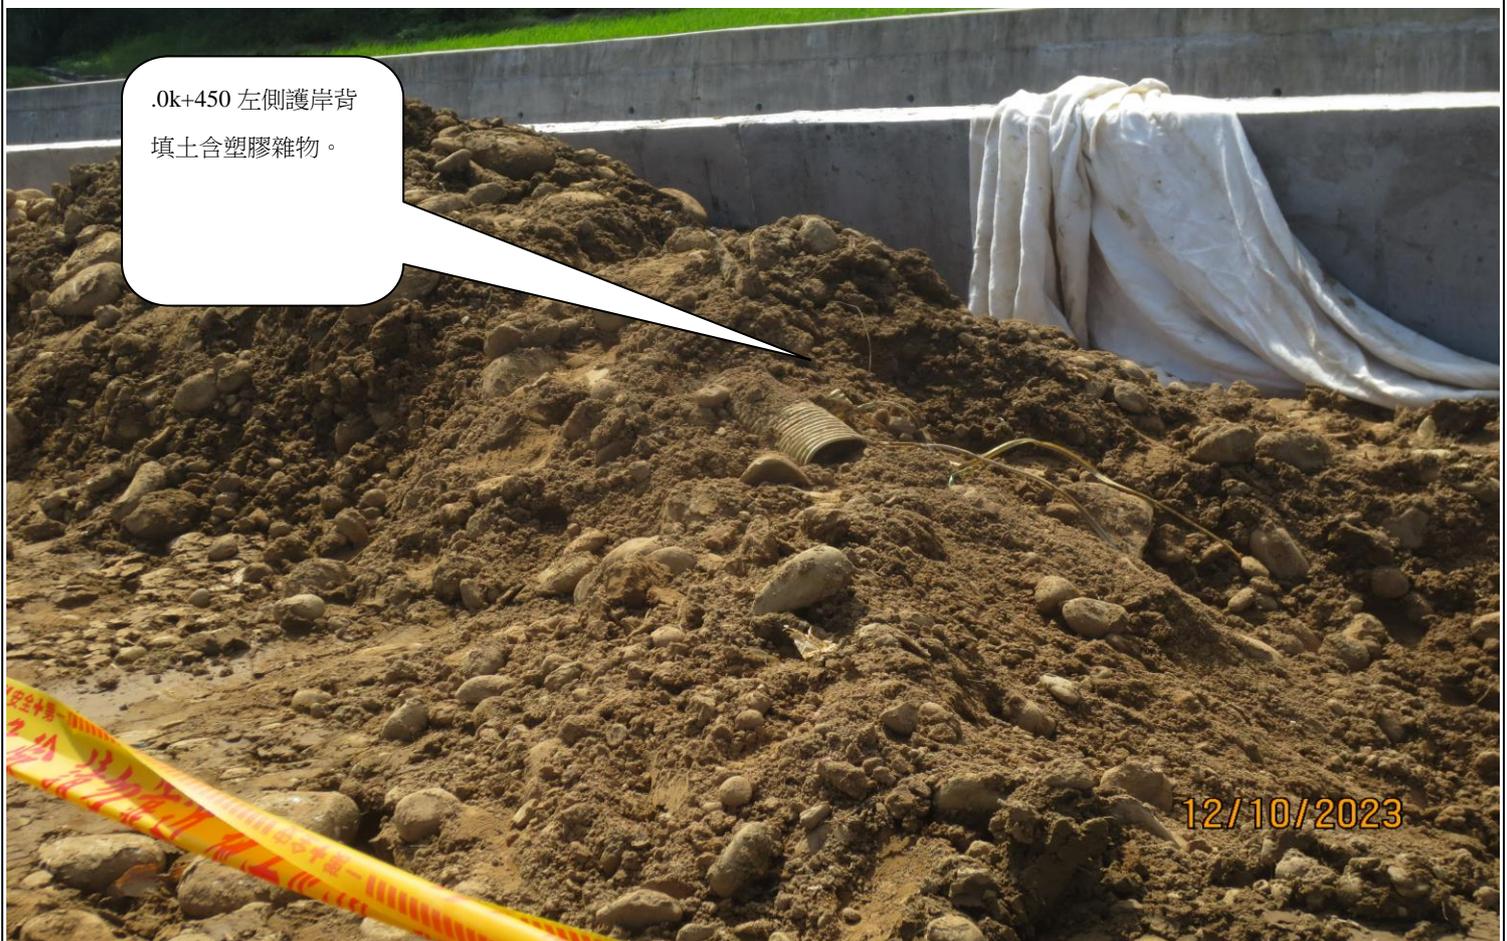
.0k+450 左側護岸背填土含塑膠雜物。

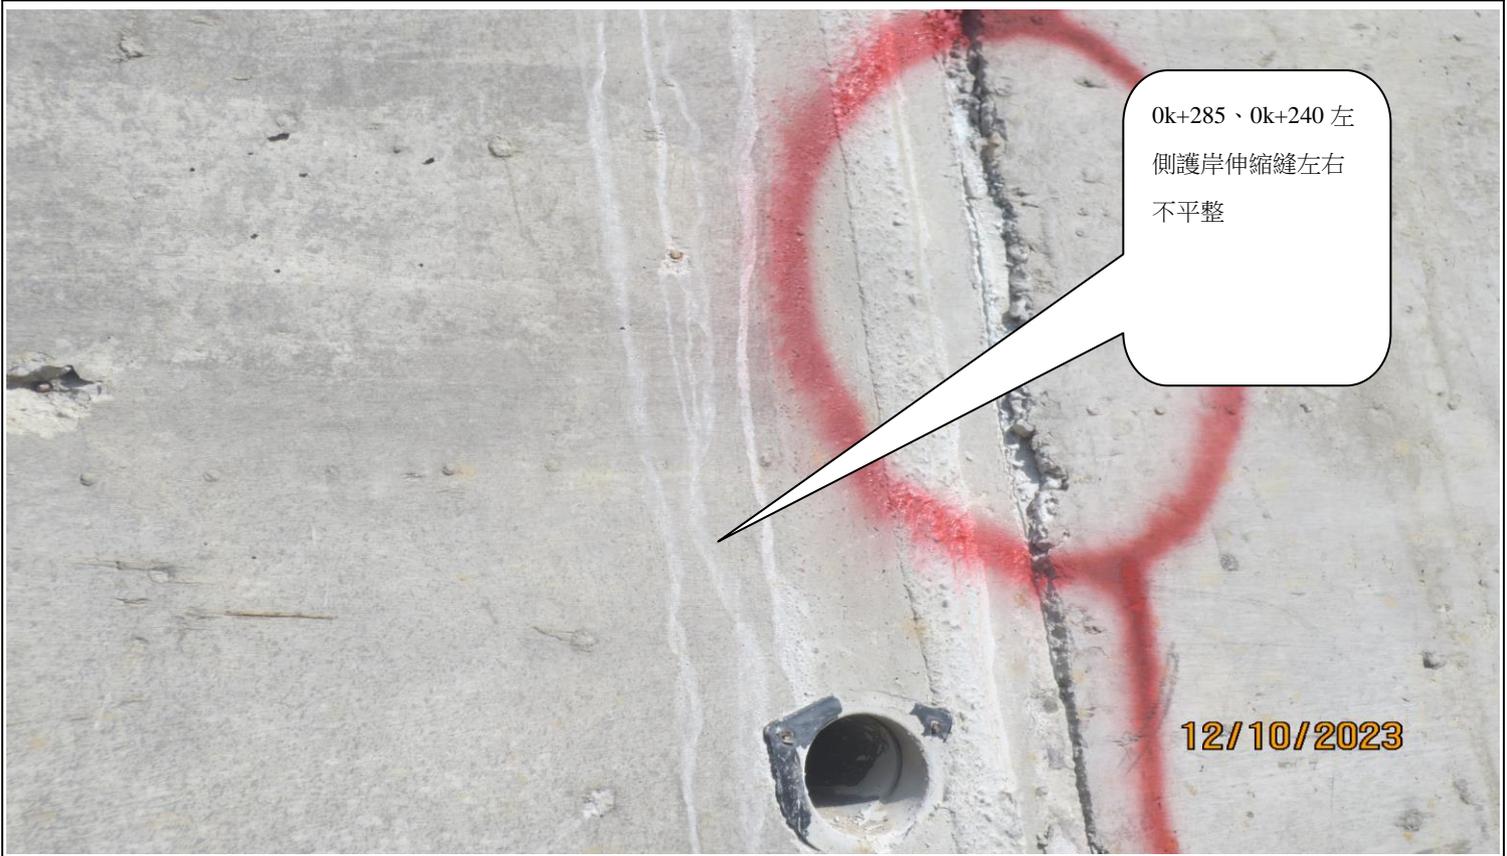
0k+285、0k+240 左側護岸伸縮縫左右不平整
