新竹縣政府工程查核代表照片表

拍攝日期：112.10.12

工程名稱：112年度新豐鄉中崙支線護岸改善應急工程

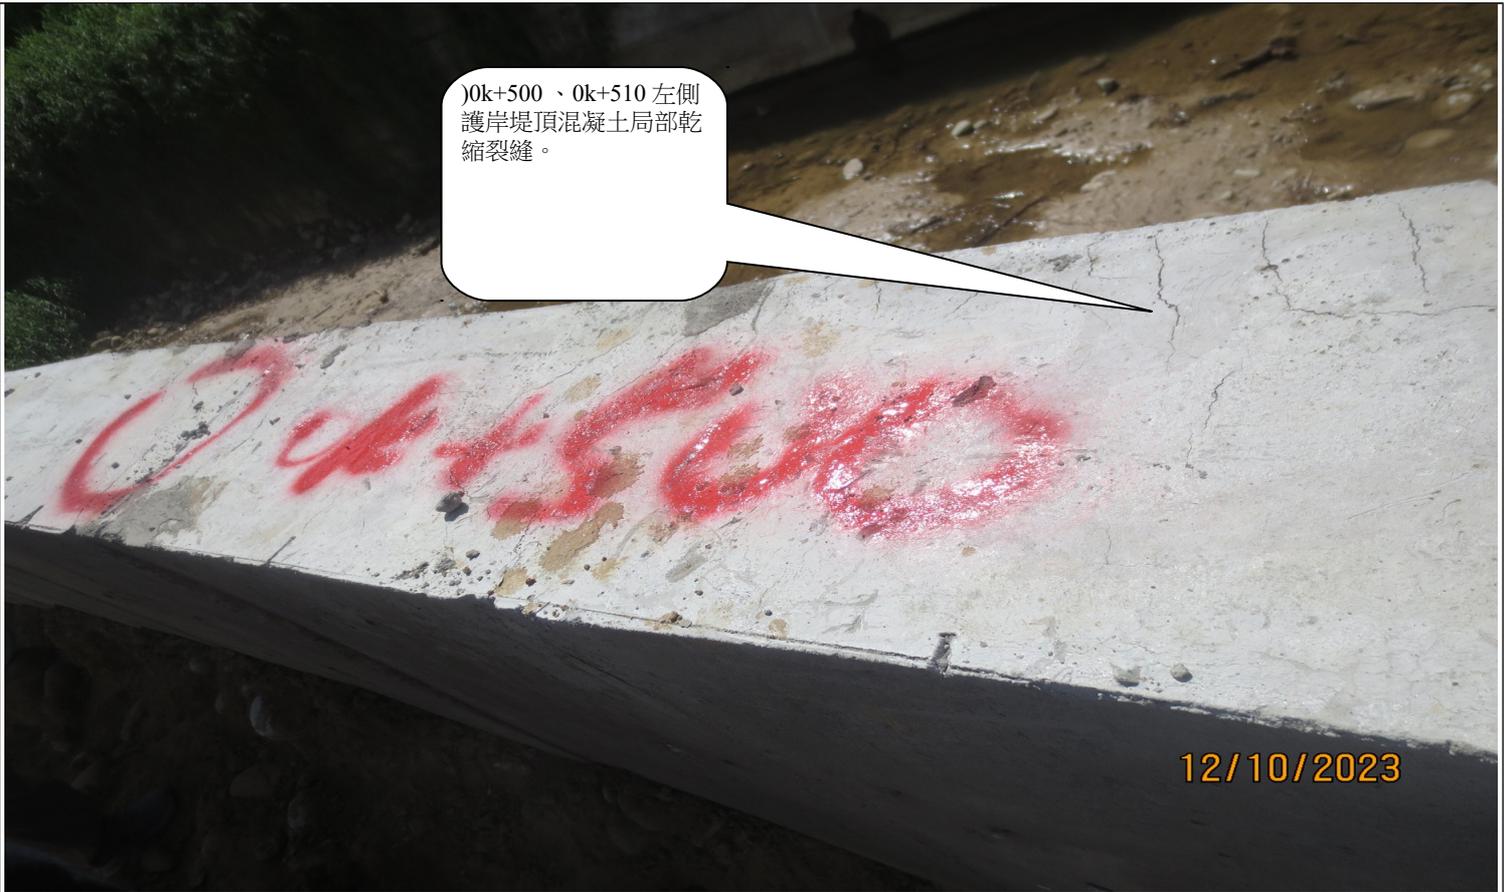
0k+500、0k+510 左側
護岸堤頂混凝土局部乾
縮裂縫。

0k+500、0k+510 左側護岸堤頂混凝土局部乾縮裂縫。

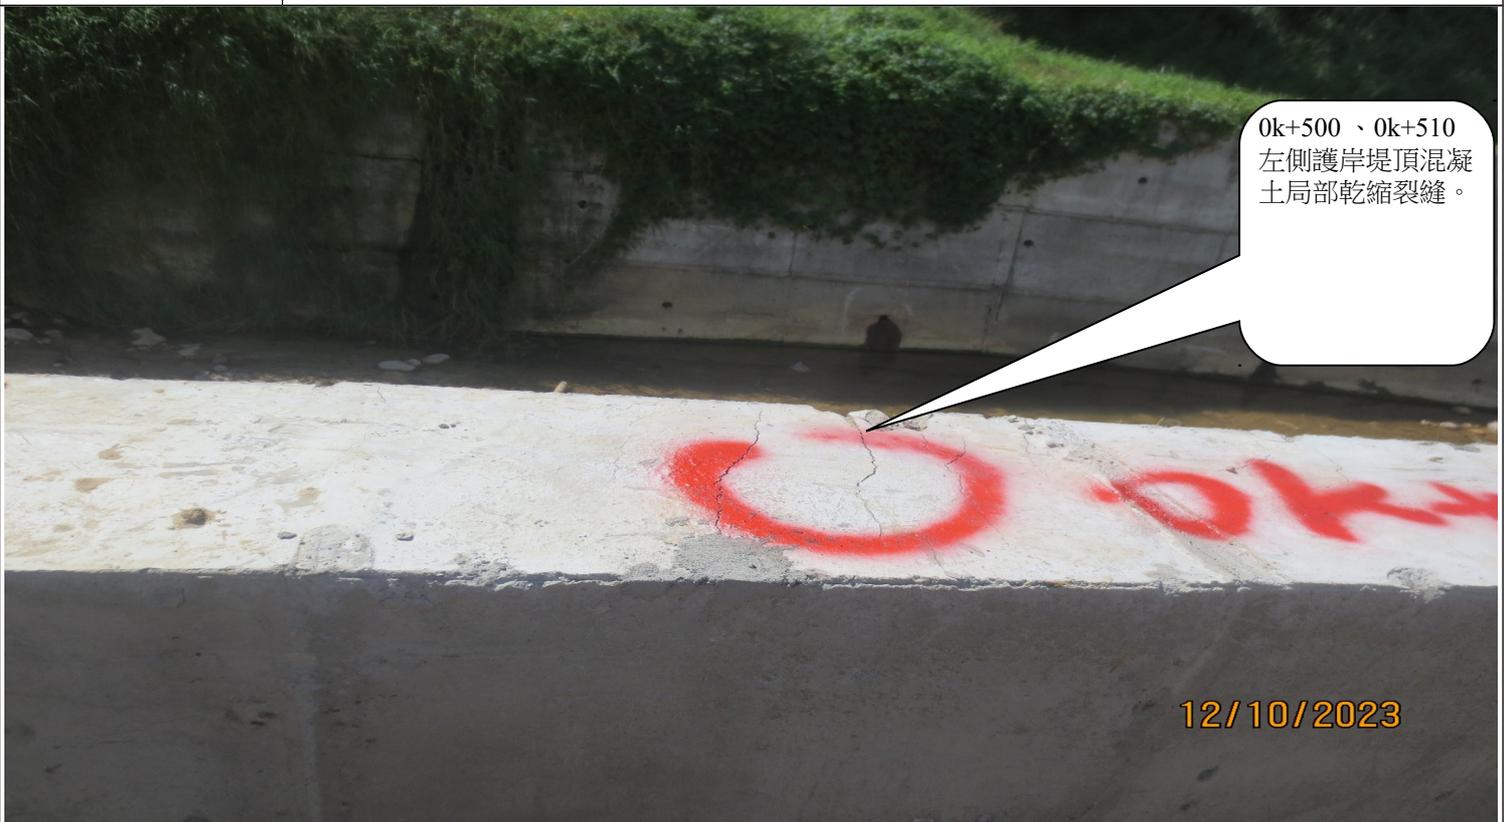
0k+500、0k+510
左側護岸堤頂混凝土
局部乾縮裂縫。

說明	0k+500、0k+510 左側護岸堤頂混凝土局部乾縮裂縫。
----	--------------------------------

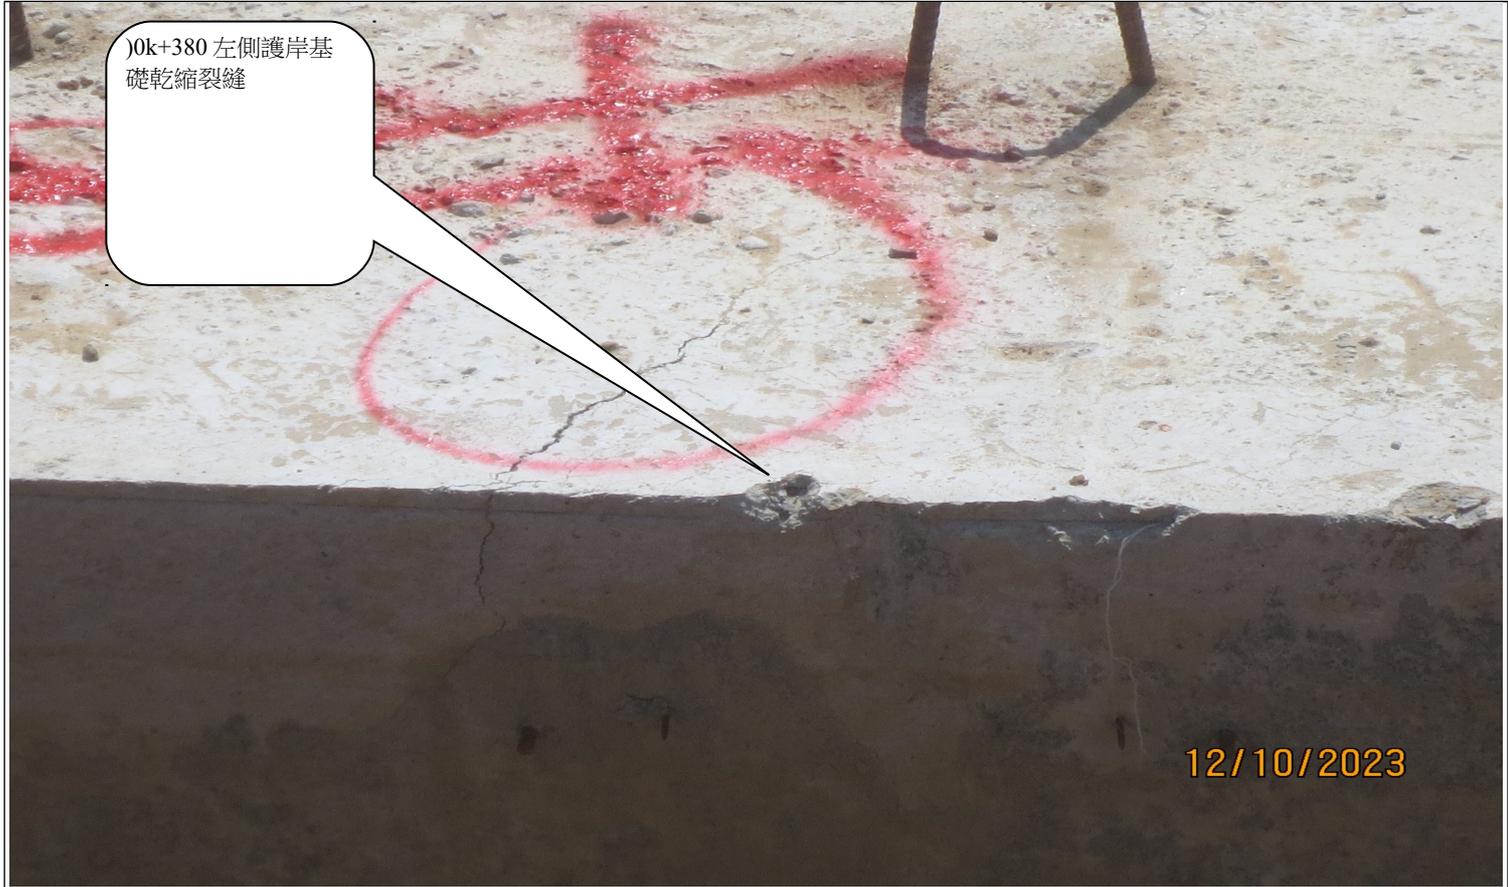
說明	0k+380 左側護岸基礎乾縮裂縫
----	-------------------

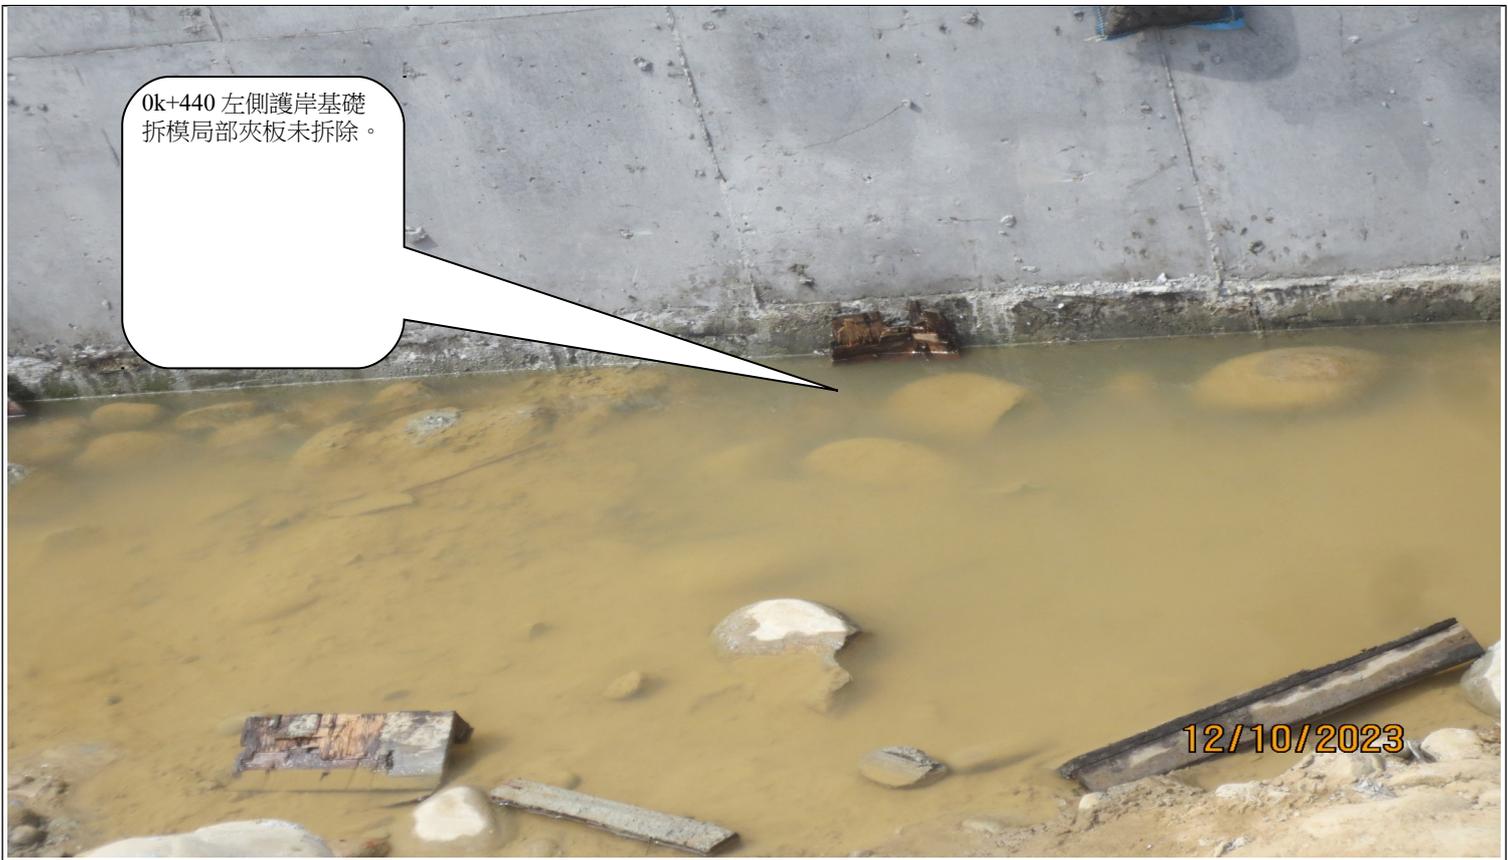
0k+440 左側護岸基礎
拆模局部夾板未拆除。

0k+440 左側護岸基礎拆模局部夾板未拆除。

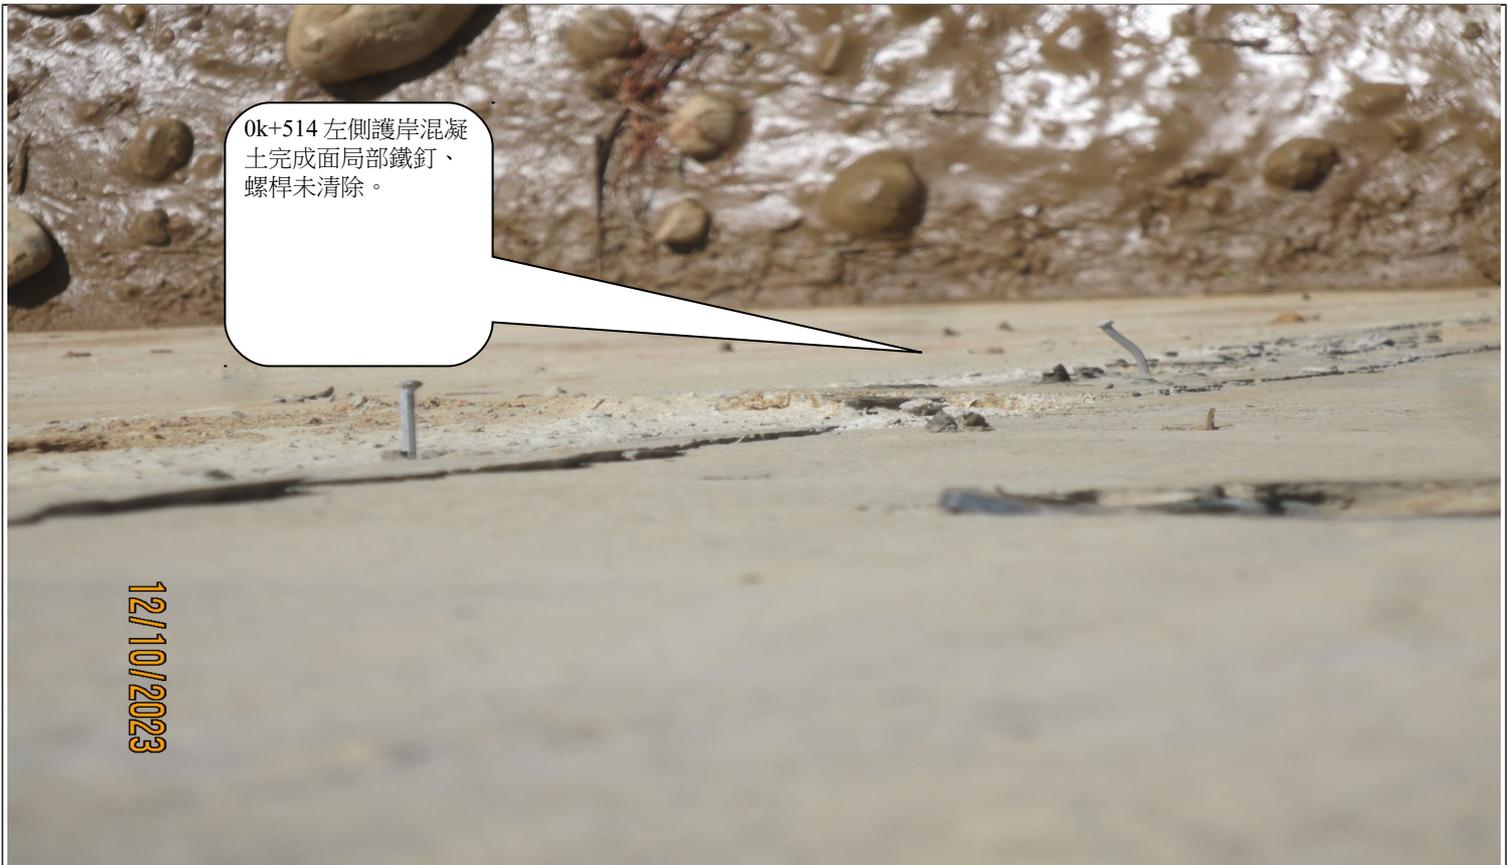
0k+514 左側護岸混凝土完成面局部鐵釘、
螺桿未清除。

<p>說明</p>	<p>0k+514 左側護岸混凝土完成面局部鐵釘、螺桿未清除。</p>

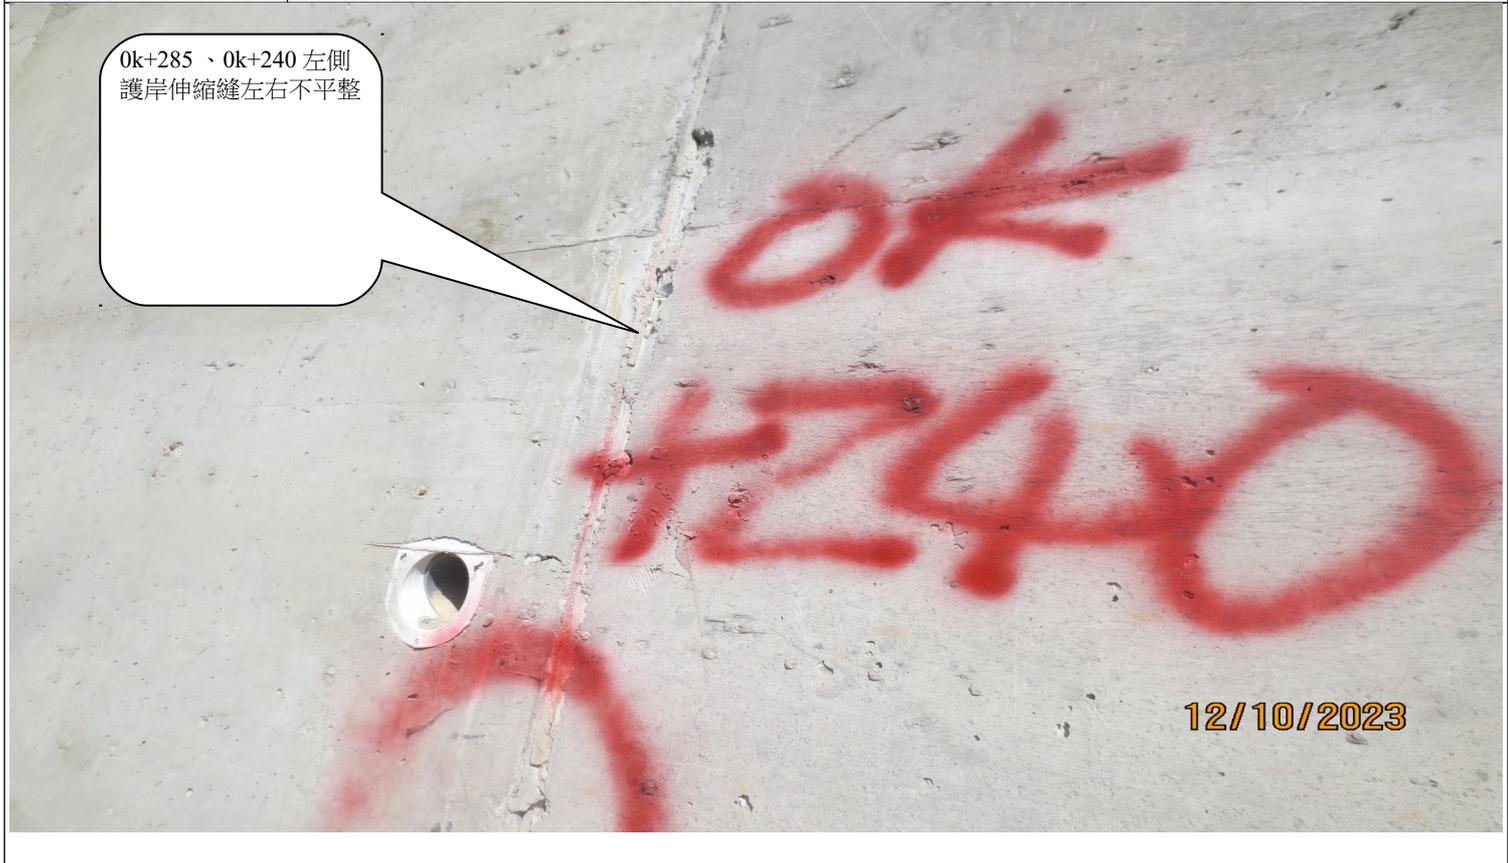
<p>說明</p>	<p>0k+285、0k+240 左側護岸伸縮縫左右不平整</p>

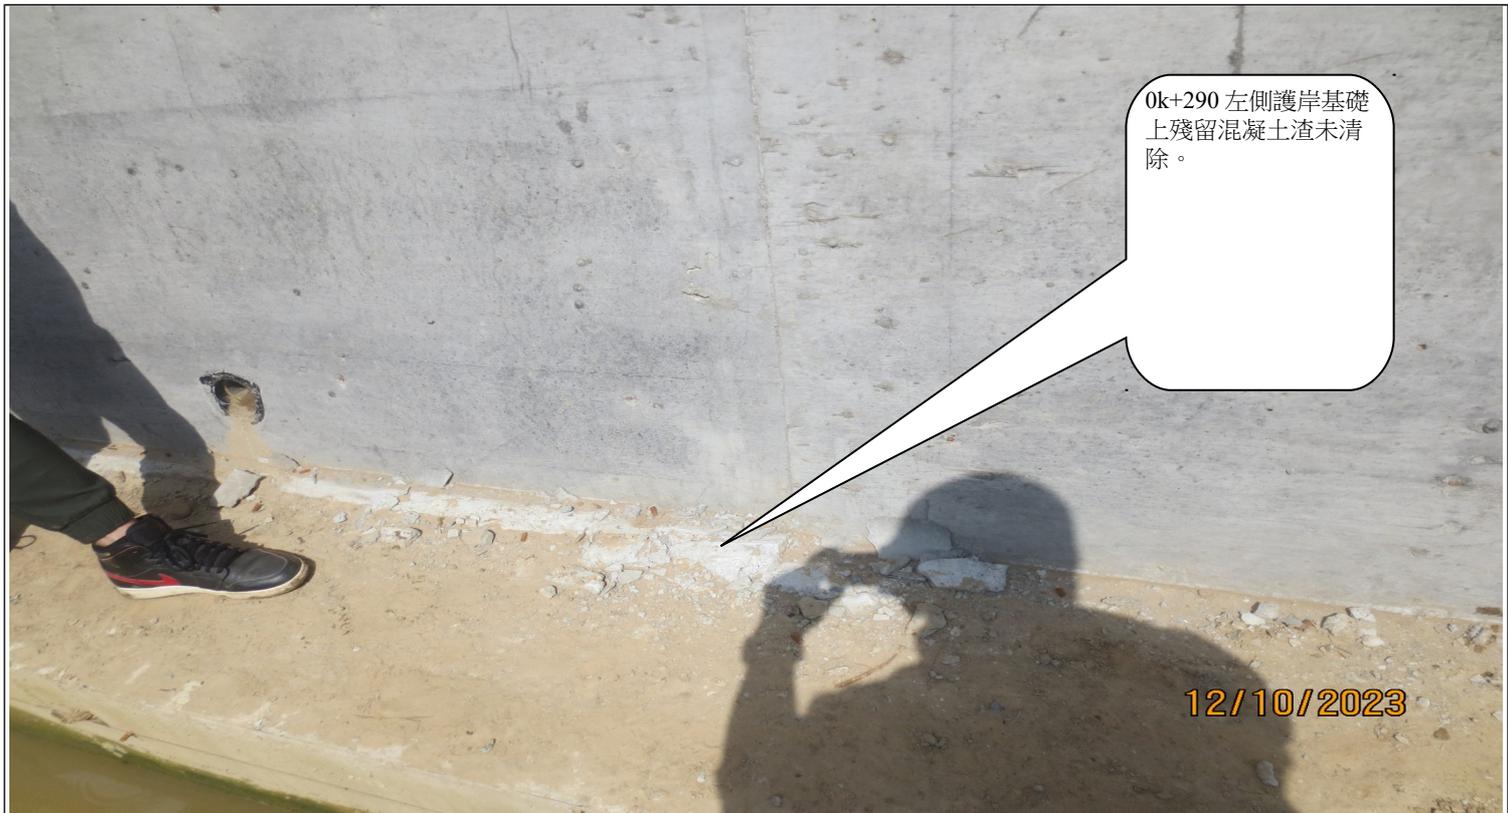
<p>說明</p>	<p>0k+290 左側護岸基礎上殘留混凝土渣未清除。</p>
<p>說明</p>	<p>.0k+450 左側護岸背填土含塑膠雜物。</p>

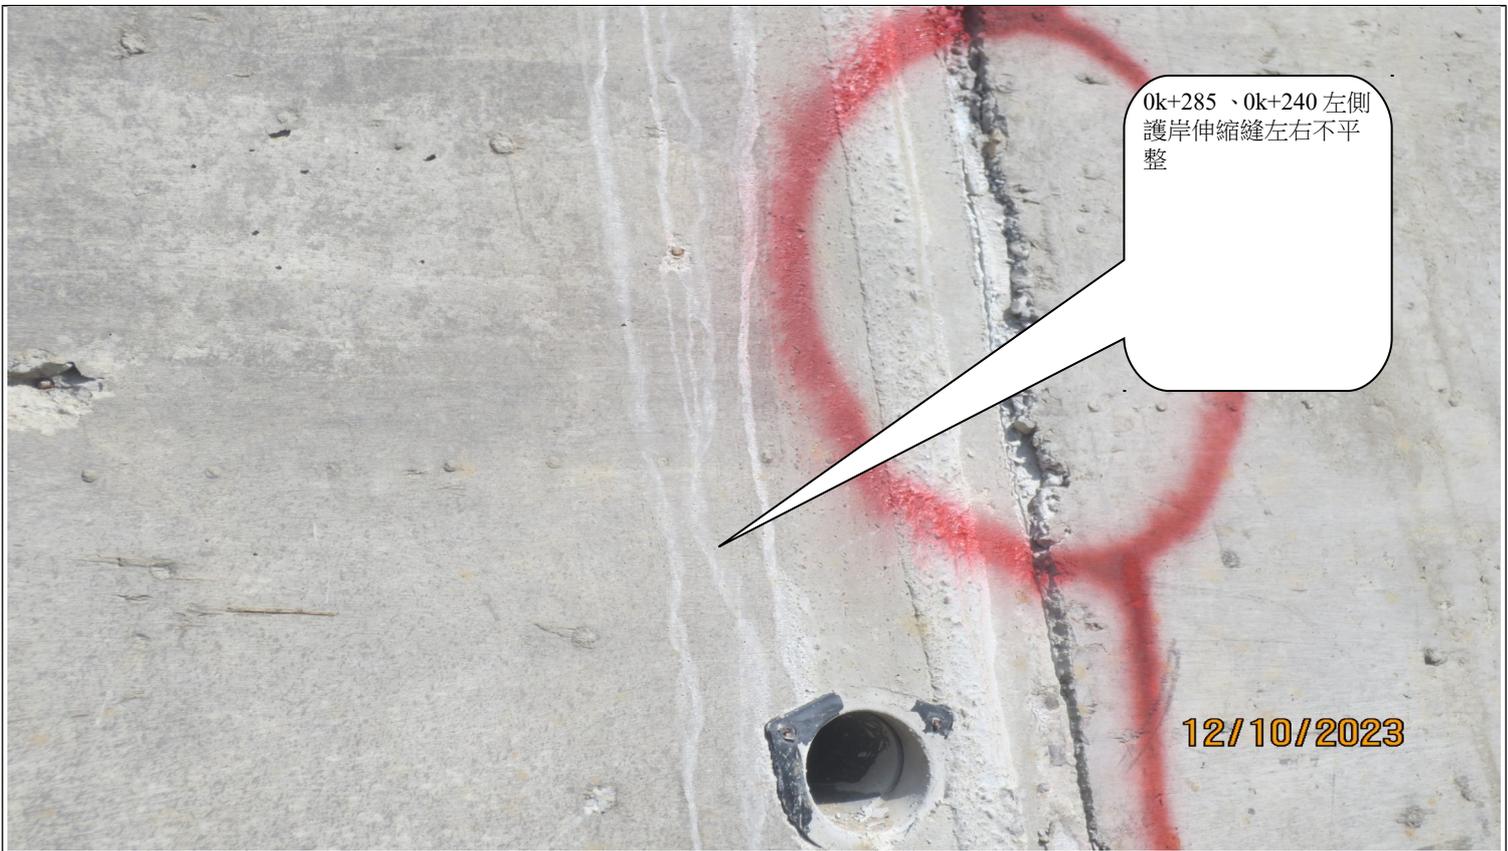
0k+285、0k+240 左側護岸伸縮縫左右不平整

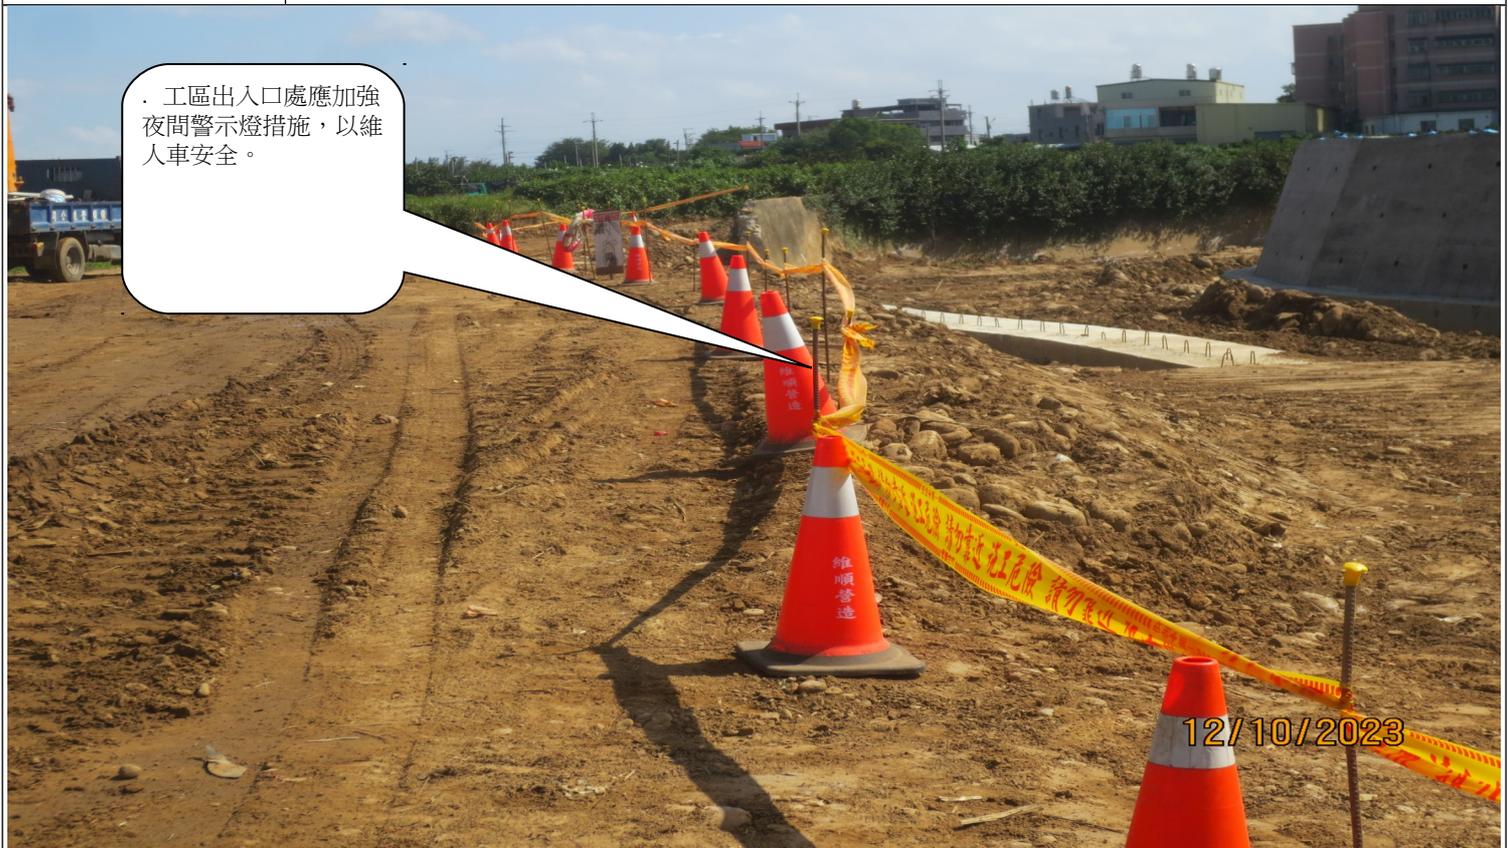
工區出入口處應加強夜間警示燈措施，以維人車安全。
