新竹縣政府工程查核代表照片表

拍攝日期：112.10.18

工程名稱：112 田徑場跑道修繕工程

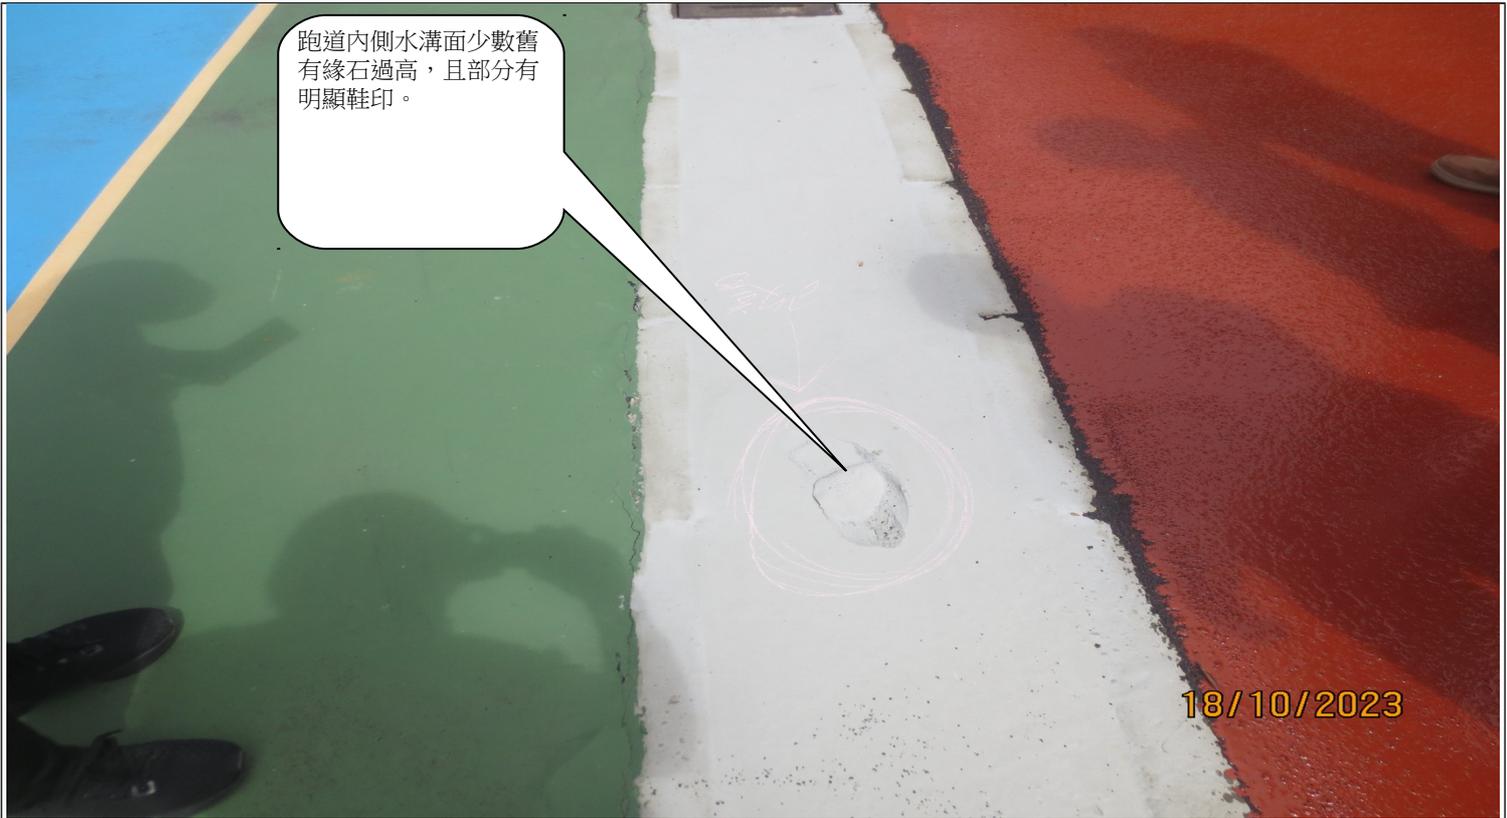
)跑道內側水溝面少數舊有緣石過高，且部分有明顯鞋印。

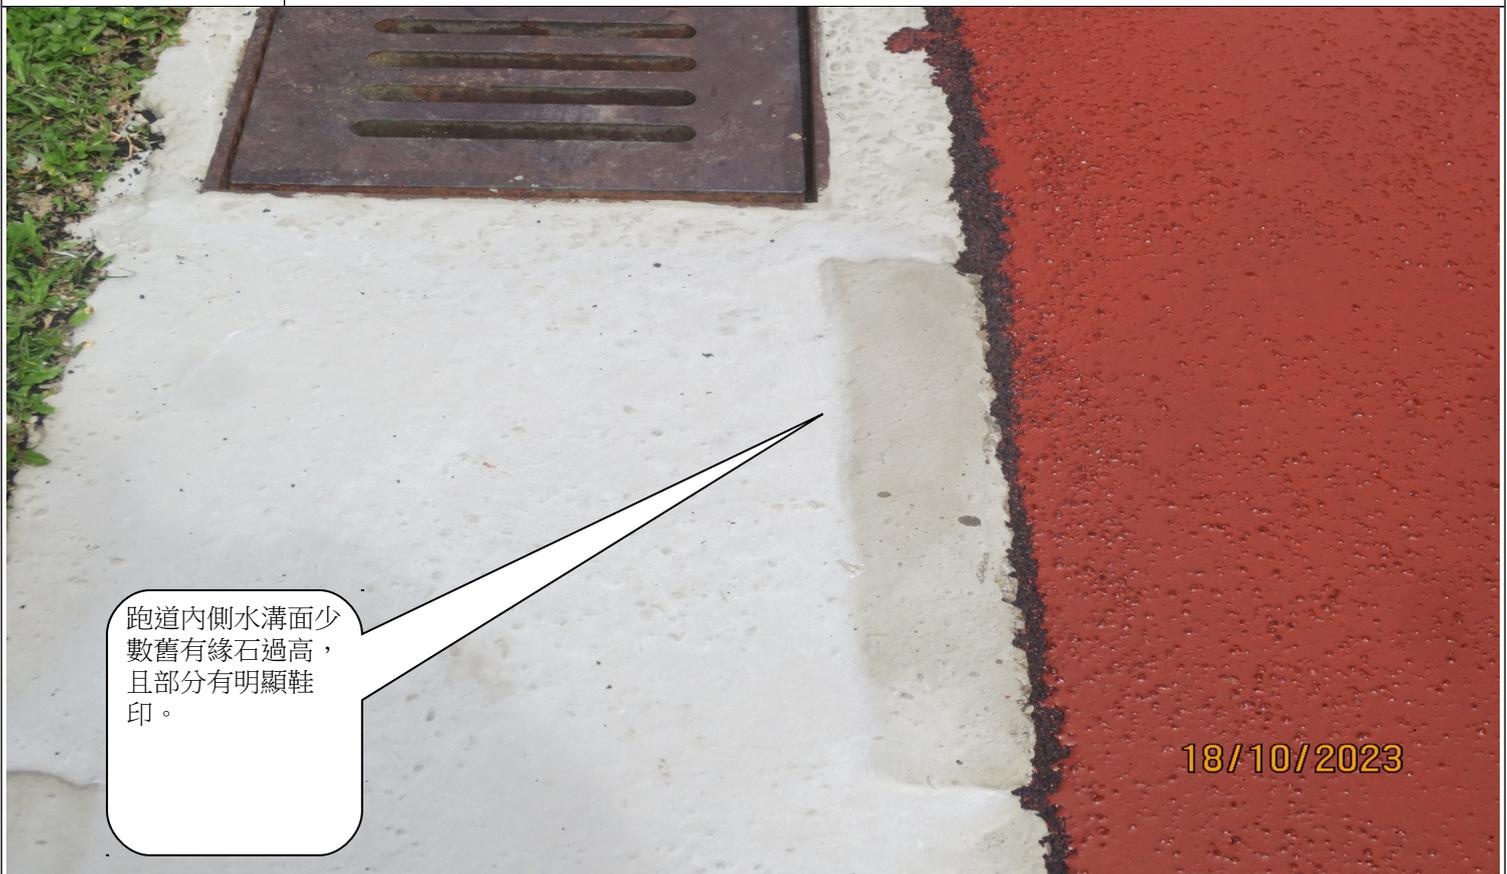
說明	跑道內側水溝面少數舊有緣石過高，且部分有明顯鞋印。
----	---------------------------

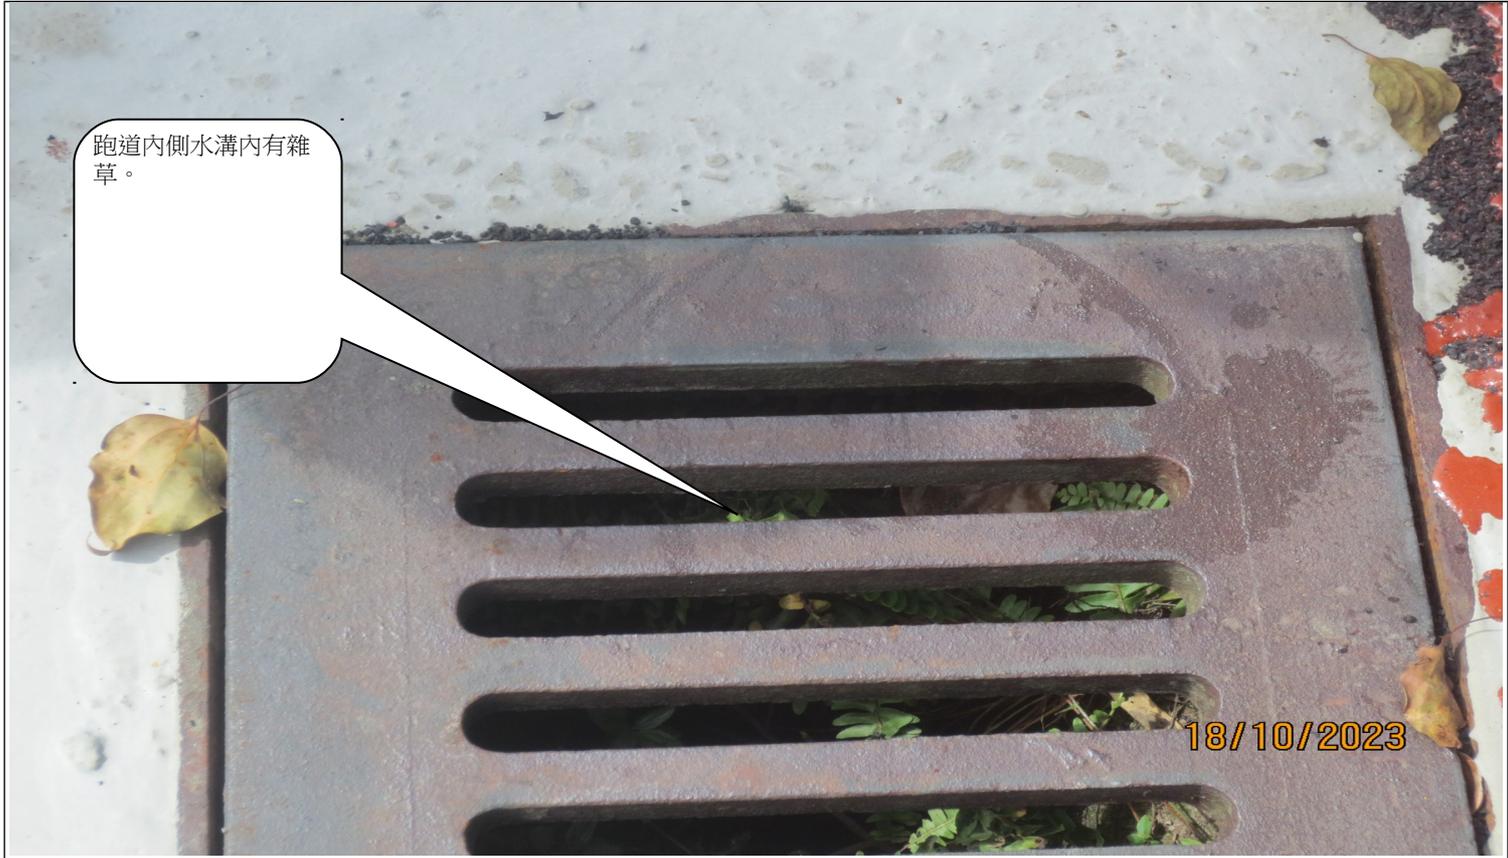
說明	跑道內側水溝內有雜草。
----	-------------

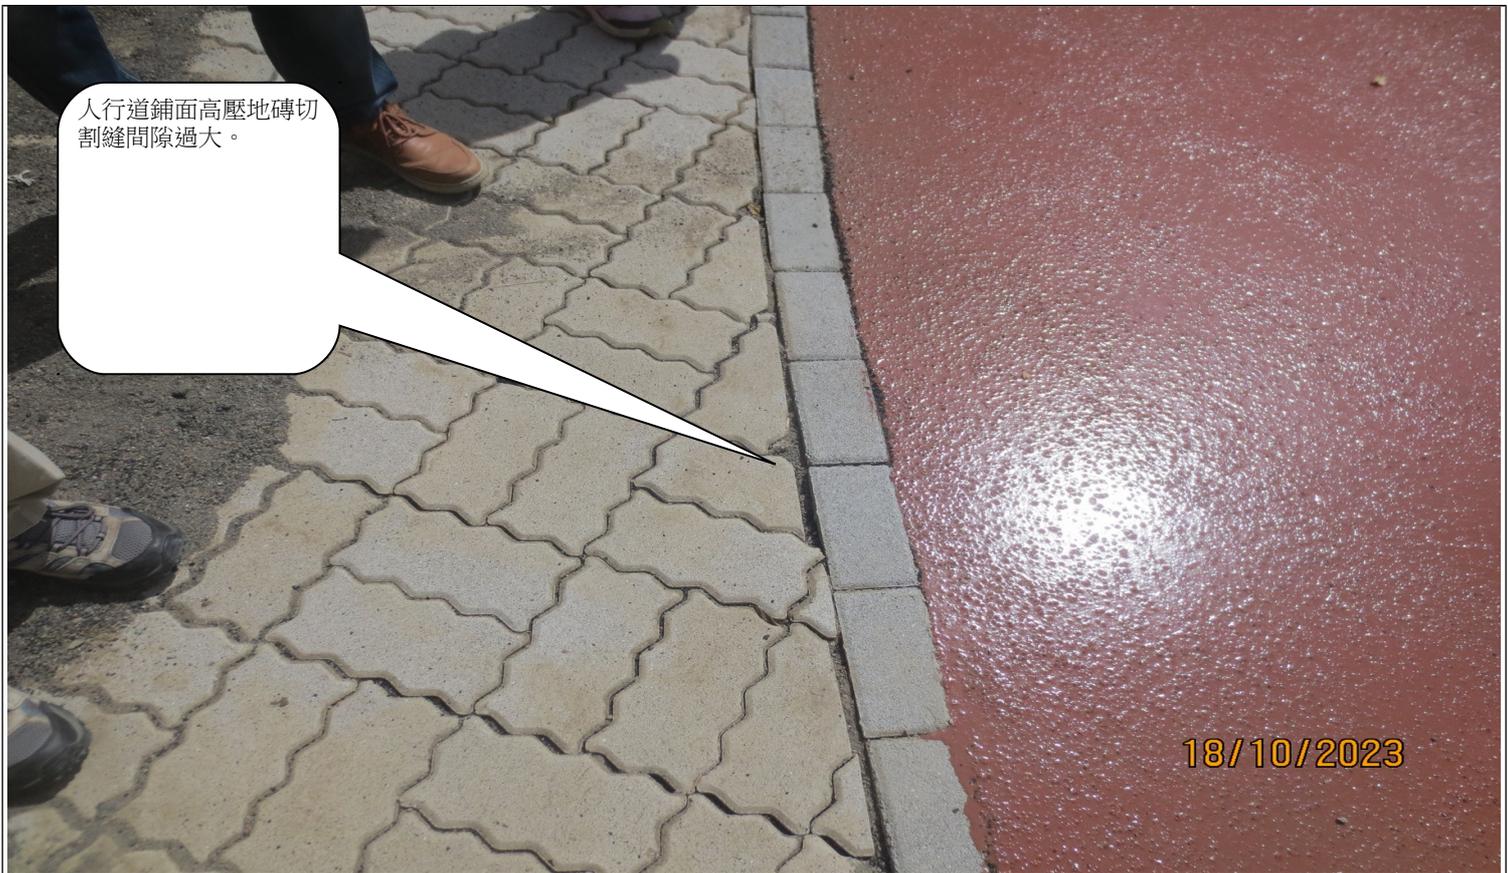
說明	. 人行道鋪面高壓地磚切割縫間隙過大。
----	---------------------

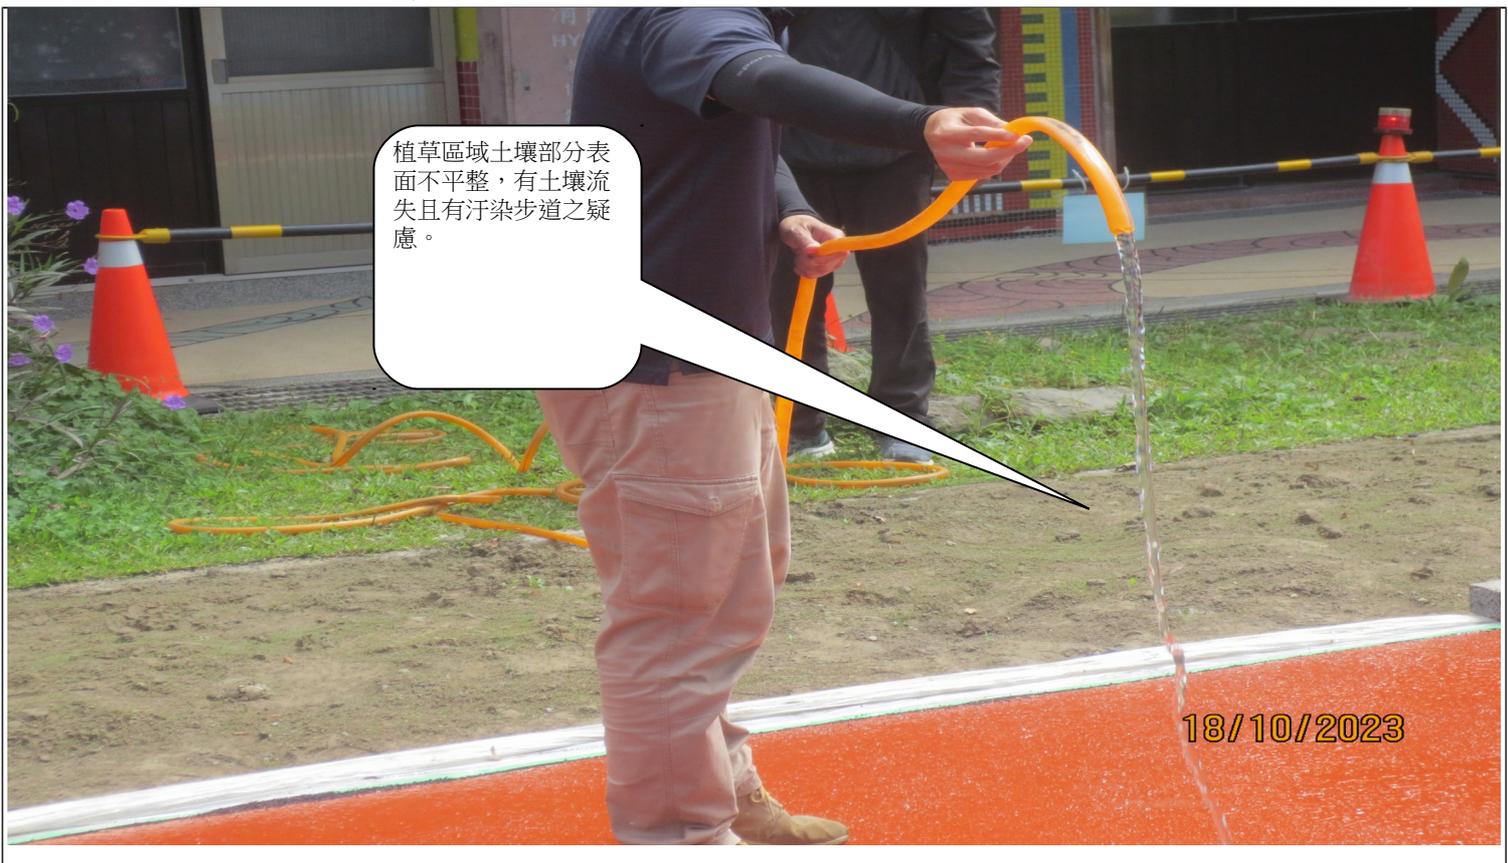
<p>說明</p>	<p>植草區域土壤部分表面不平整，有土壤流失且有汙染步道之疑慮。</p>

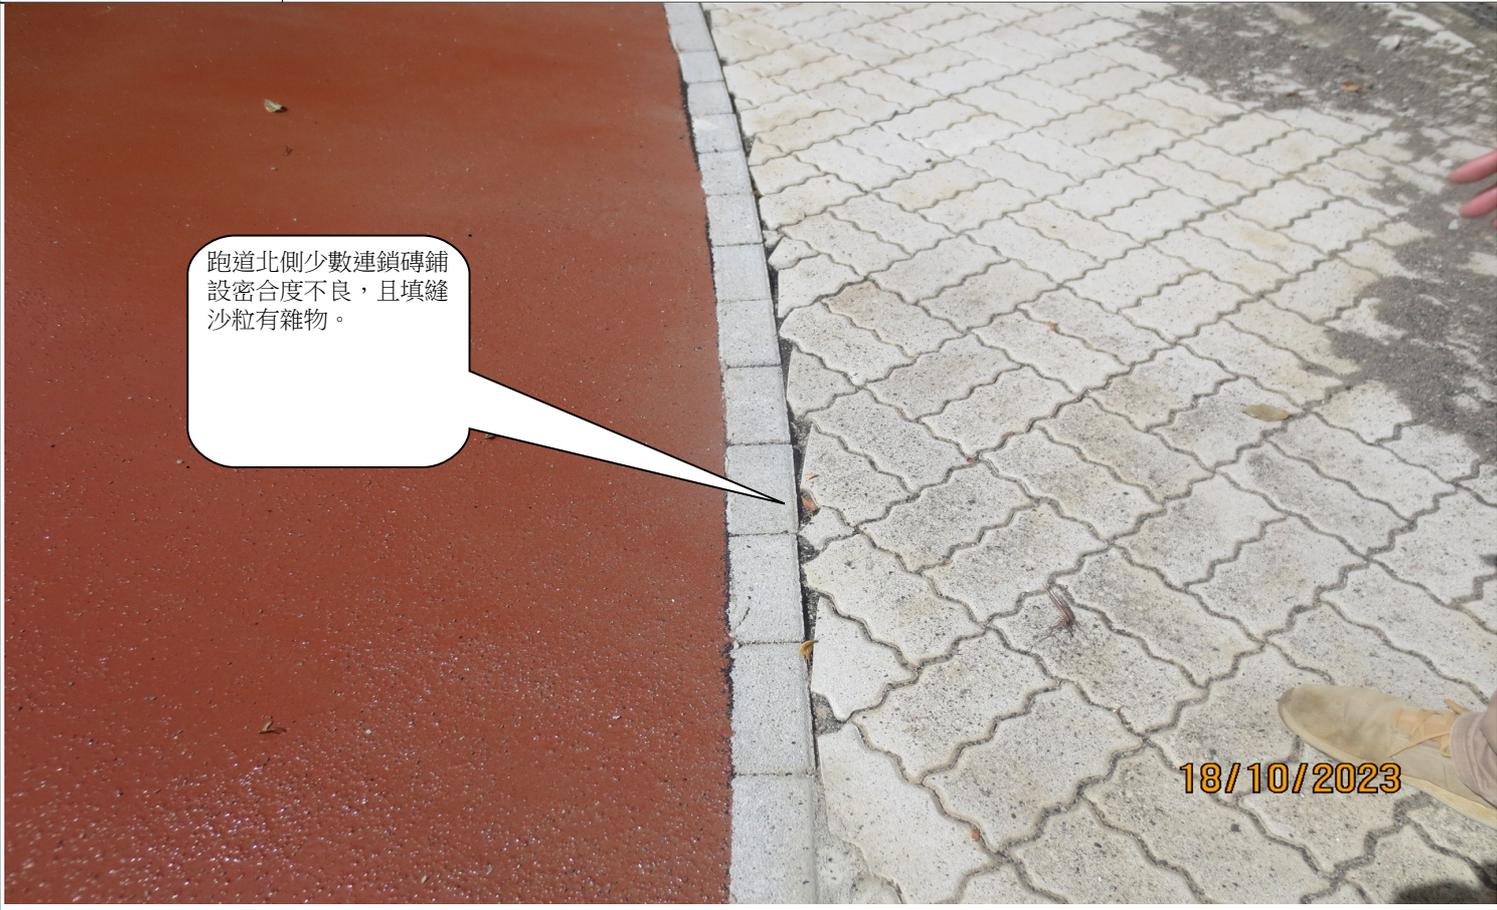
<p>說明</p>	<p>跑道北側少數連鎖磚鋪設密合度不良，且填縫沙粒有雜物。</p>

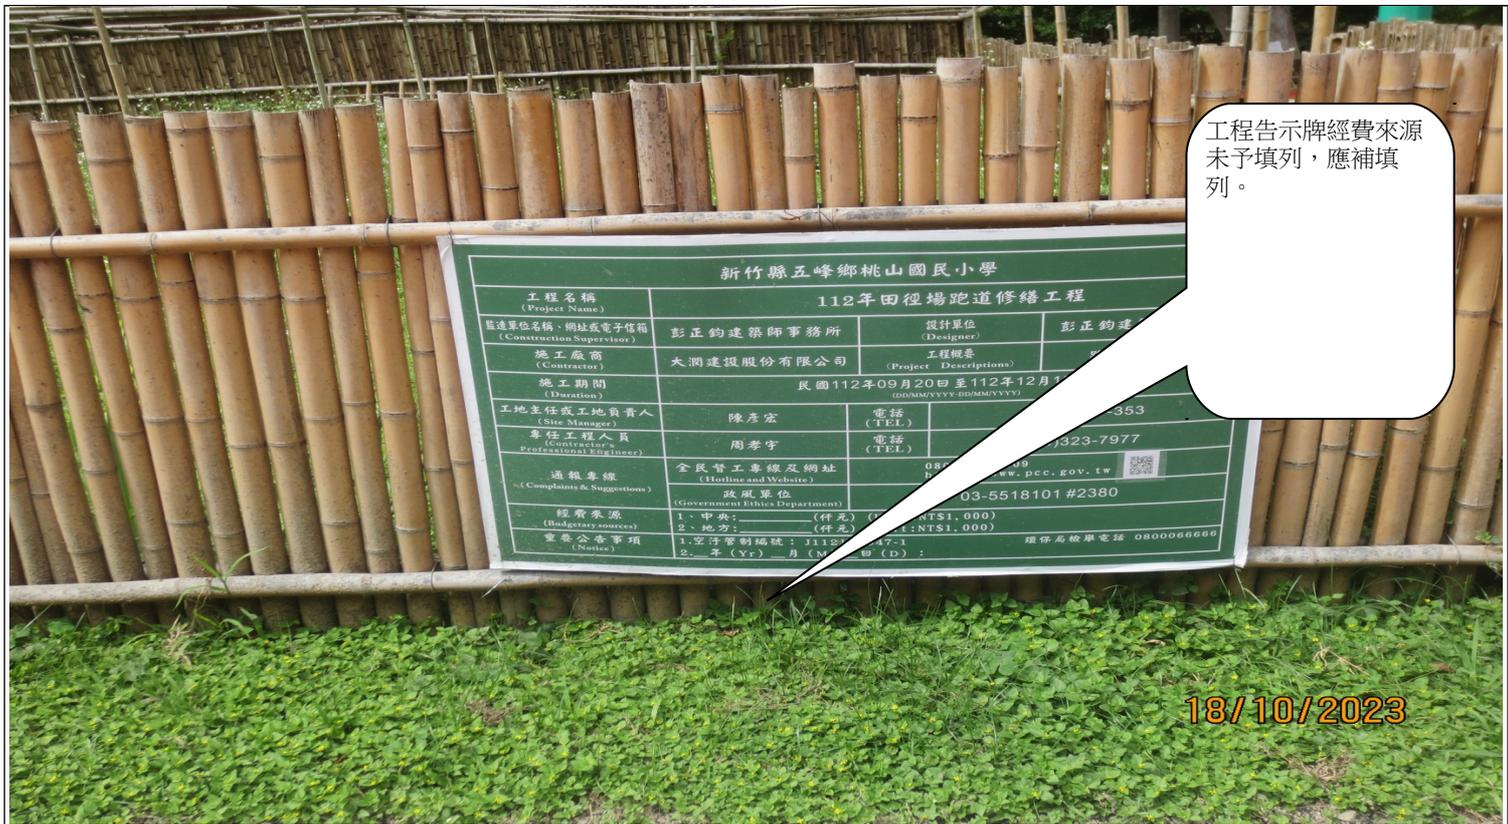
工程告示牌經費來源未予填列，應補填列。

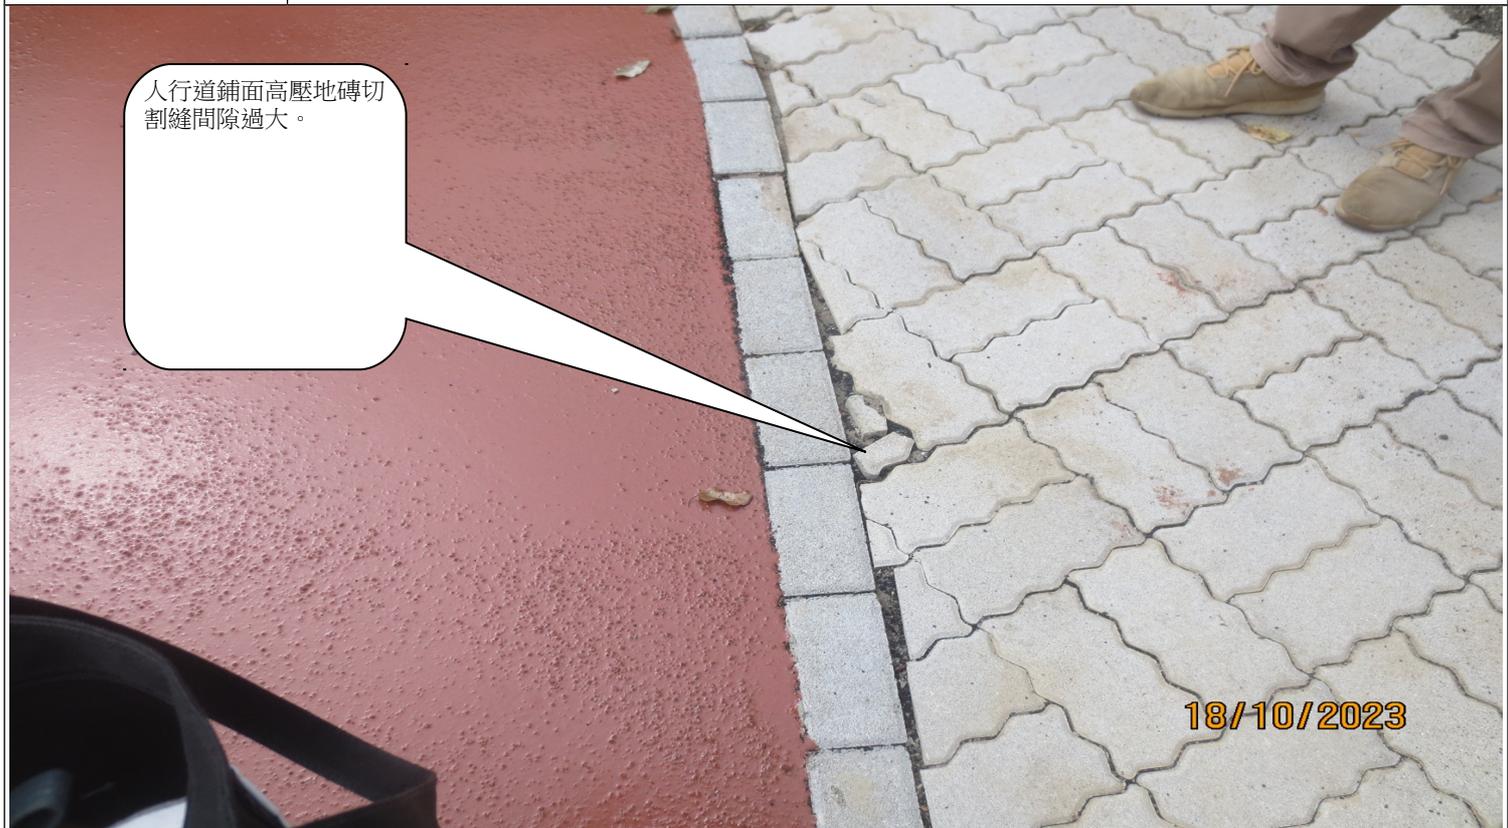
人行道鋪面高壓地磚切割縫間隙過大。
