## 新竹縣政府工程查核代表照片表

拍攝日期：112.10.19.

工程名稱：新竹縣關西鎮鳴鳳公園改善工程

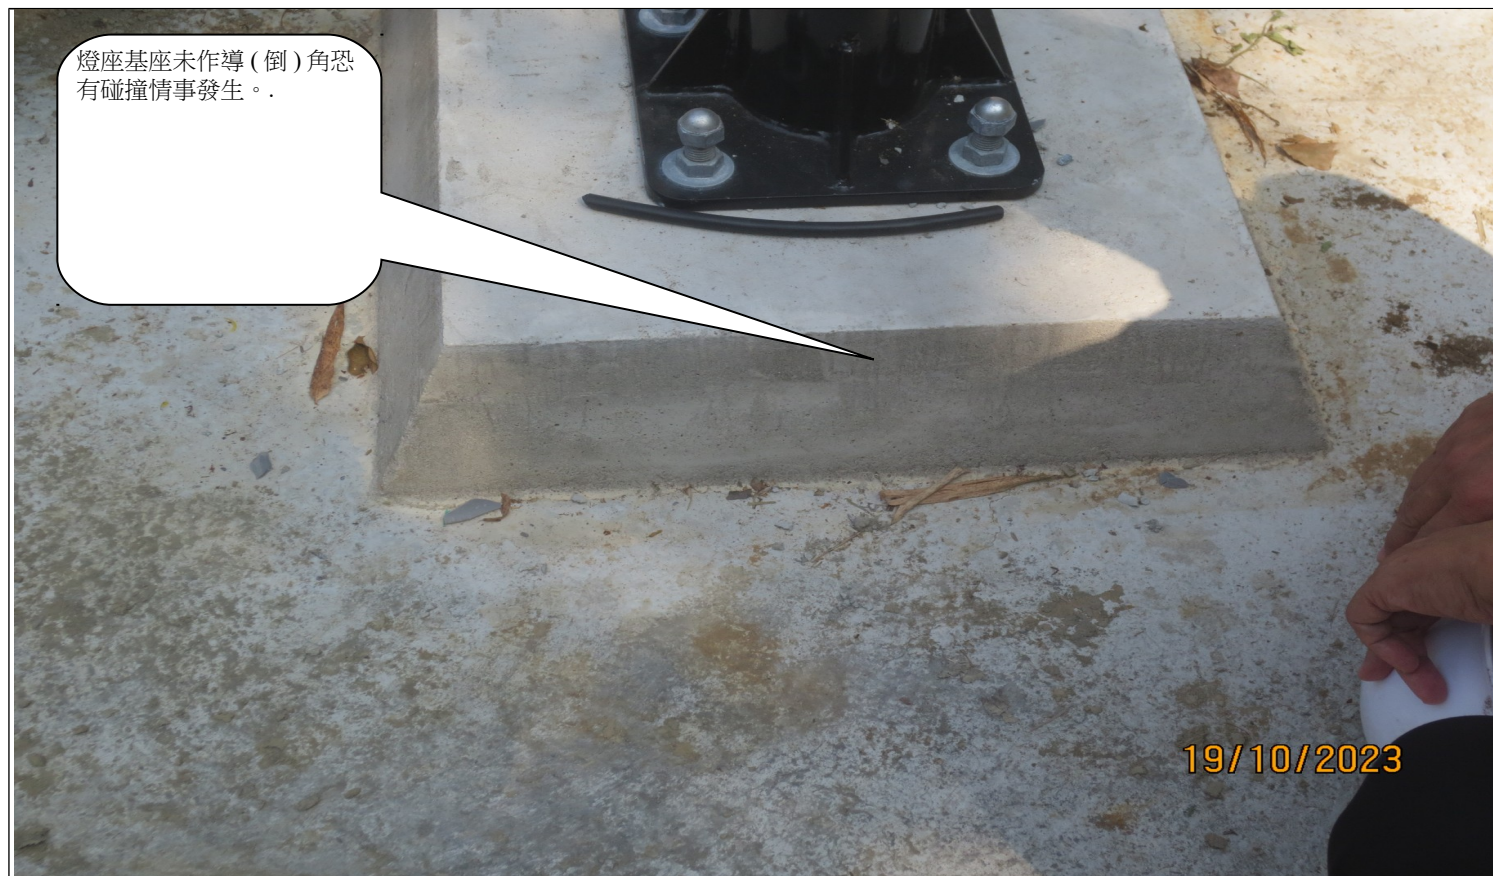
燈座基座未作導(倒)角恐有碰撞情事發生。.

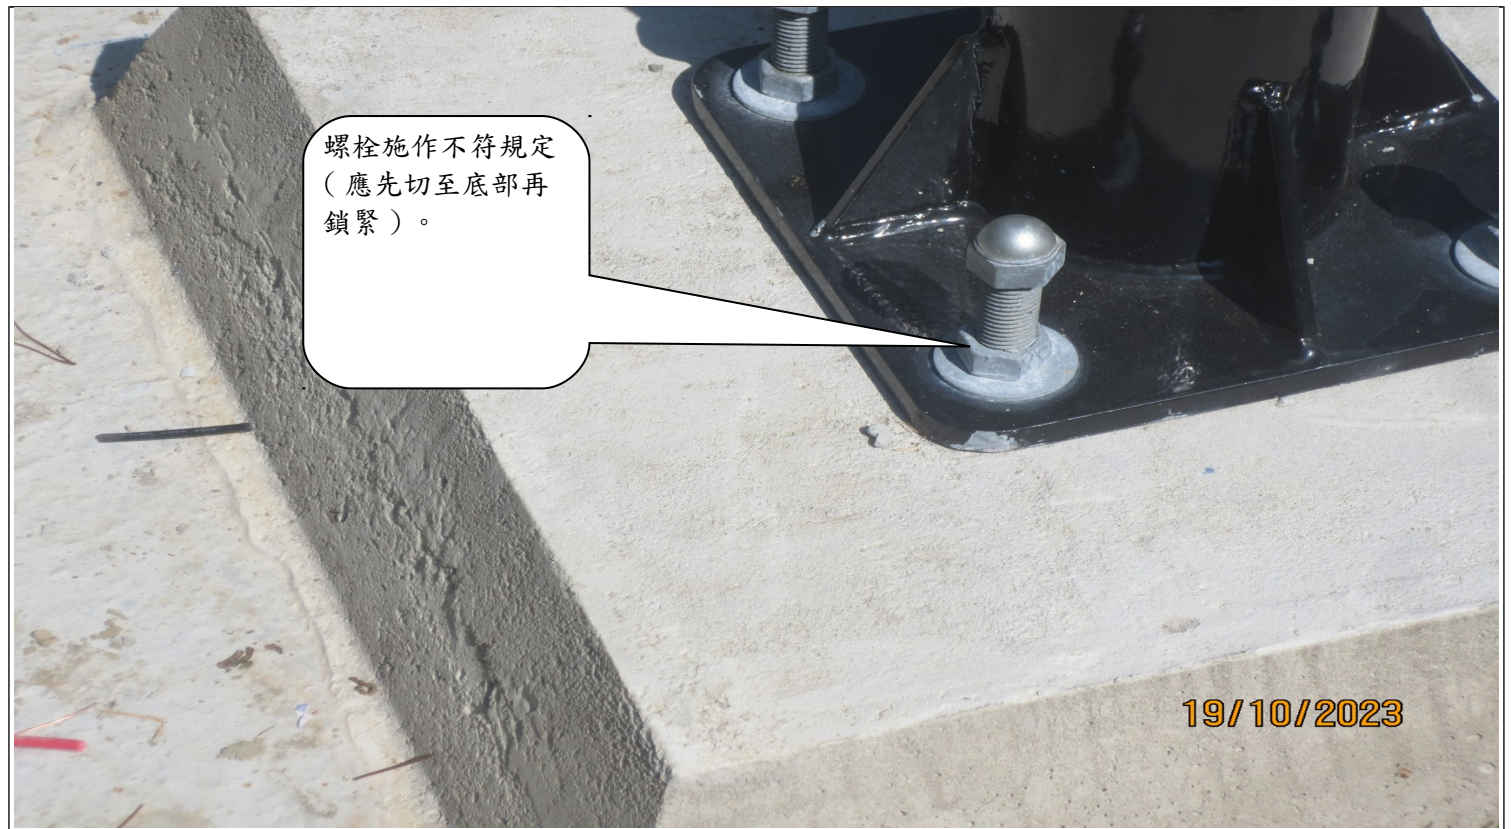
螺栓施作不符規定(應先切至底部再鎖緊)。

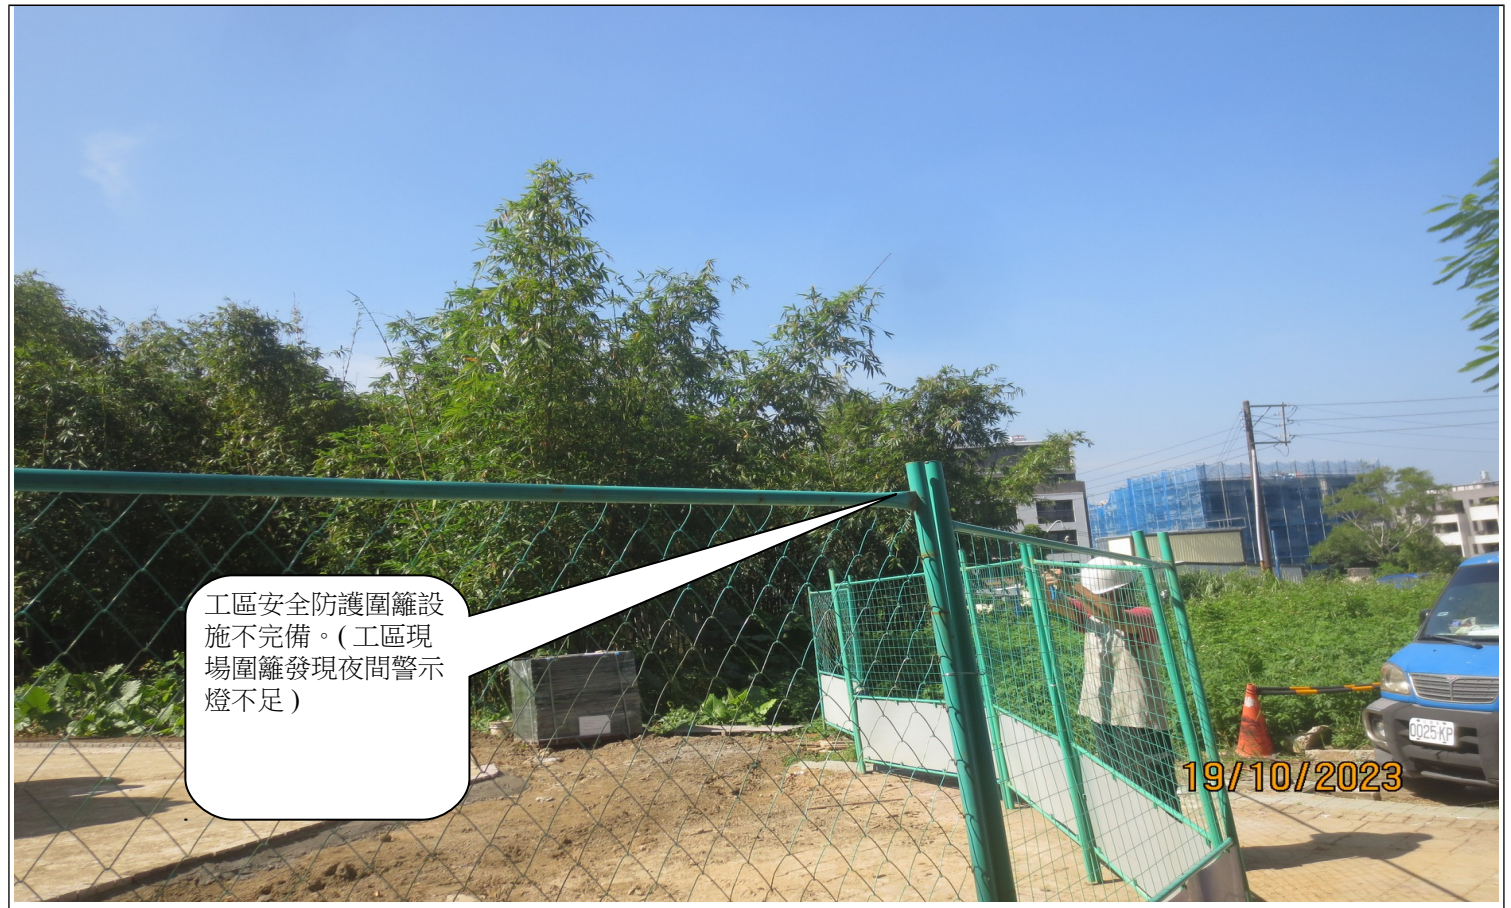
| 說明 | 工區安全防護圍籬設施不完備。(工區現場圍籬發現夜間警示燈不足) |

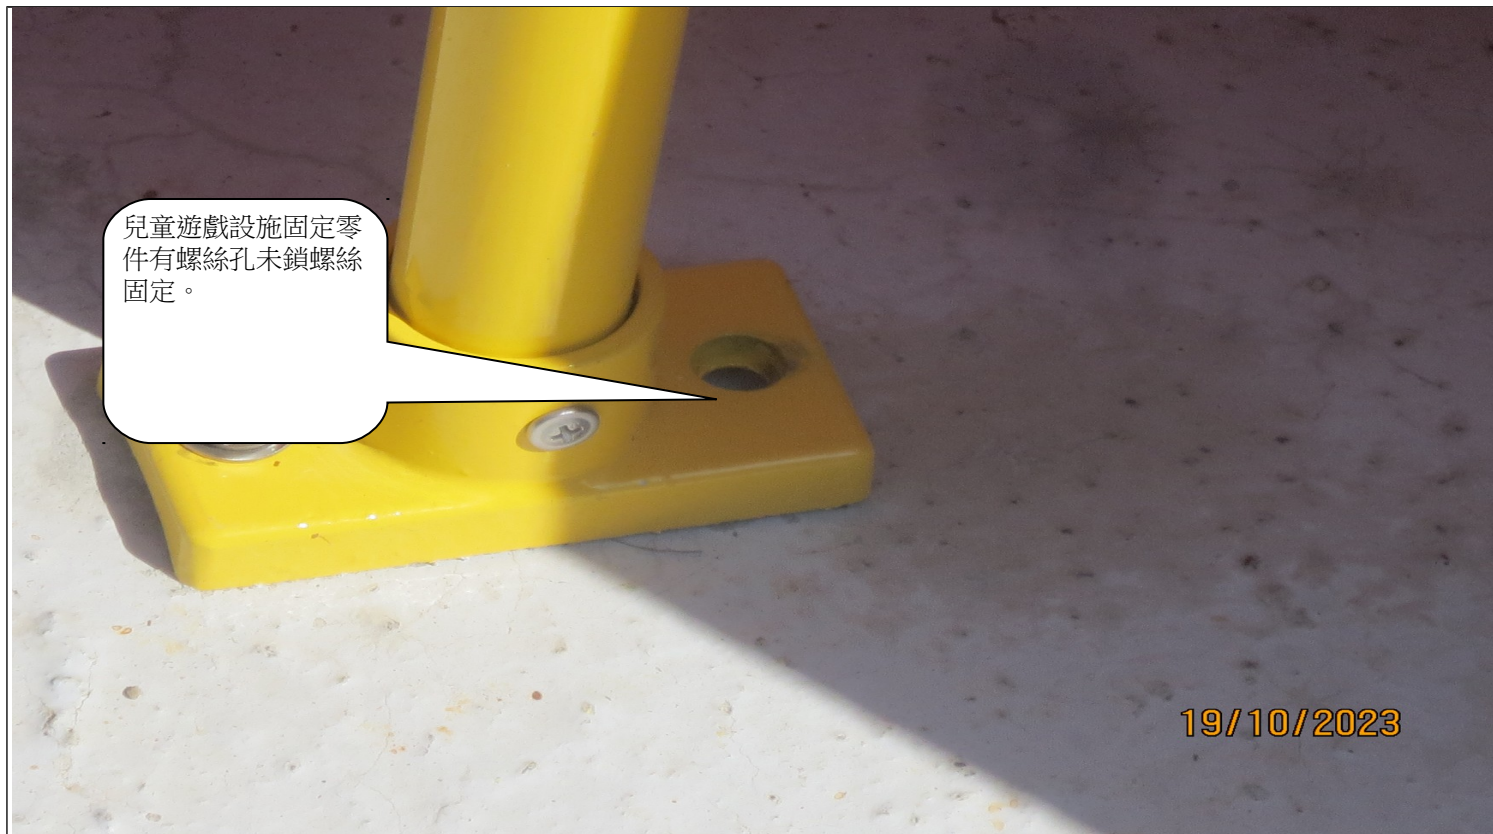
兒童遊戲設施固定零件有螺絲孔未鎖螺絲固定。

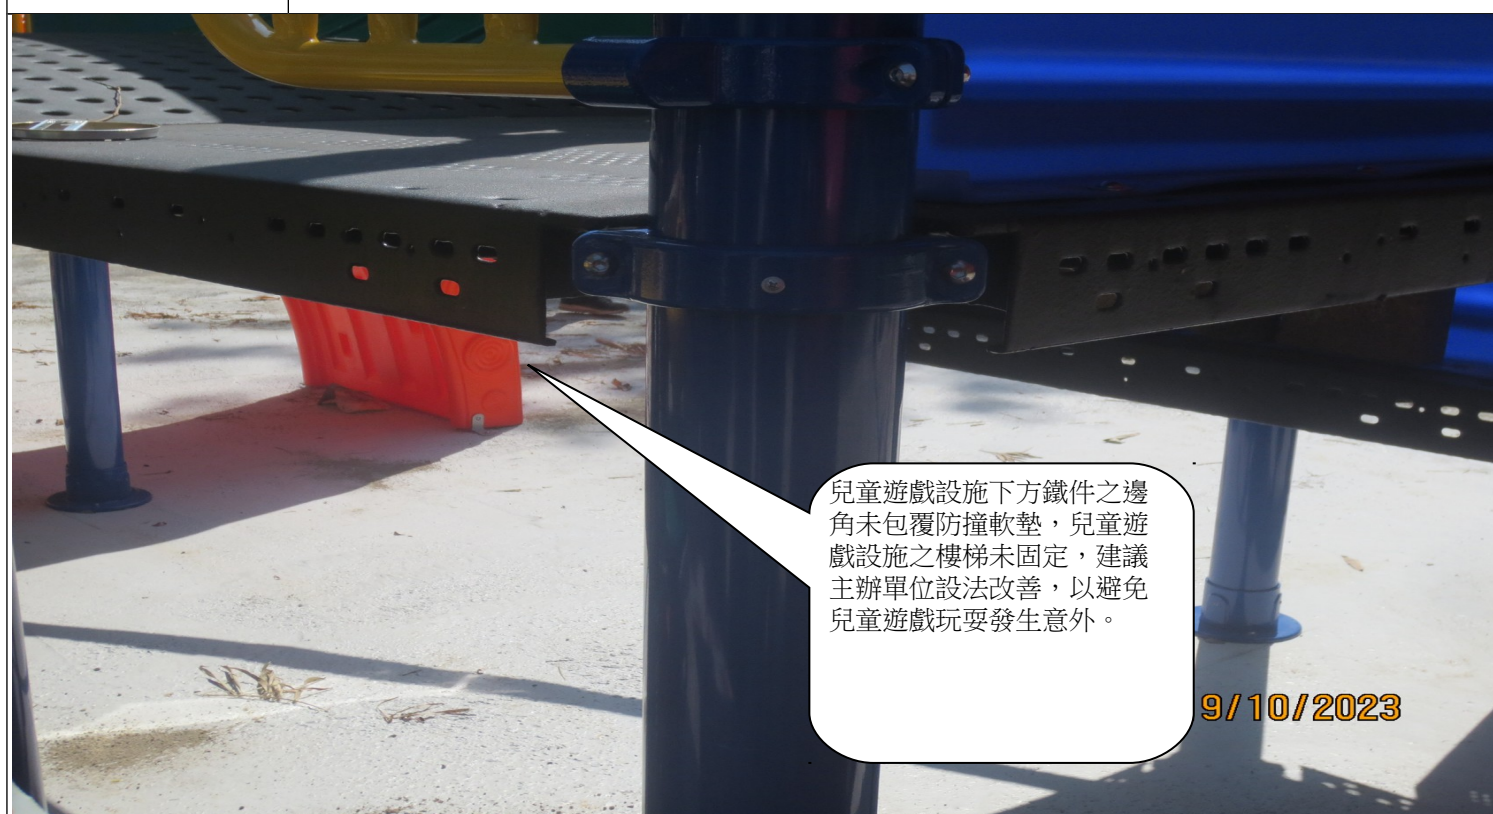
兒童遊戲設施下方鐵件之邊角未包覆防撞軟墊，兒童遊戲設施之樓梯未固定，建議主辦單位設法改善，以避免兒童遊戲玩耍發生意外。
