## 新竹縣政府工程查核代表照片表

拍攝日期：112.10.19.

工程名稱：新竹縣關西鎮鳴鳳公園改善工程

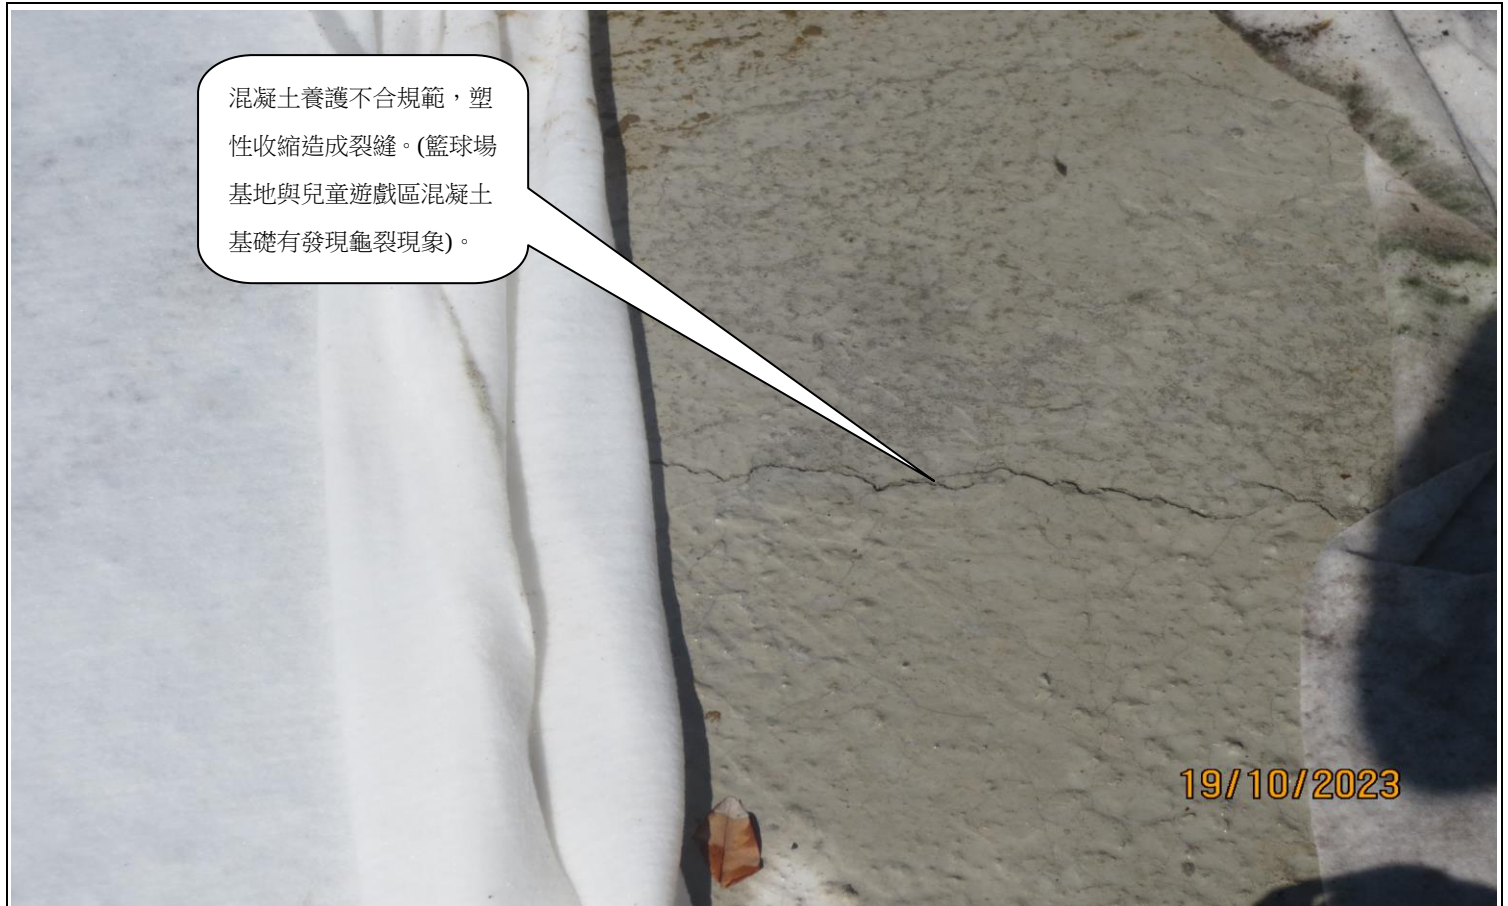
混凝土養護不合規範，塑性收縮造成裂縫。(籃球場基地與兒童遊戲區混凝土基礎有發現龜裂現象)。

混凝土養護不合規範，塑性收縮造成裂縫。(籃球場基地與兒童遊戲區混凝土基礎有發現龜裂現象)

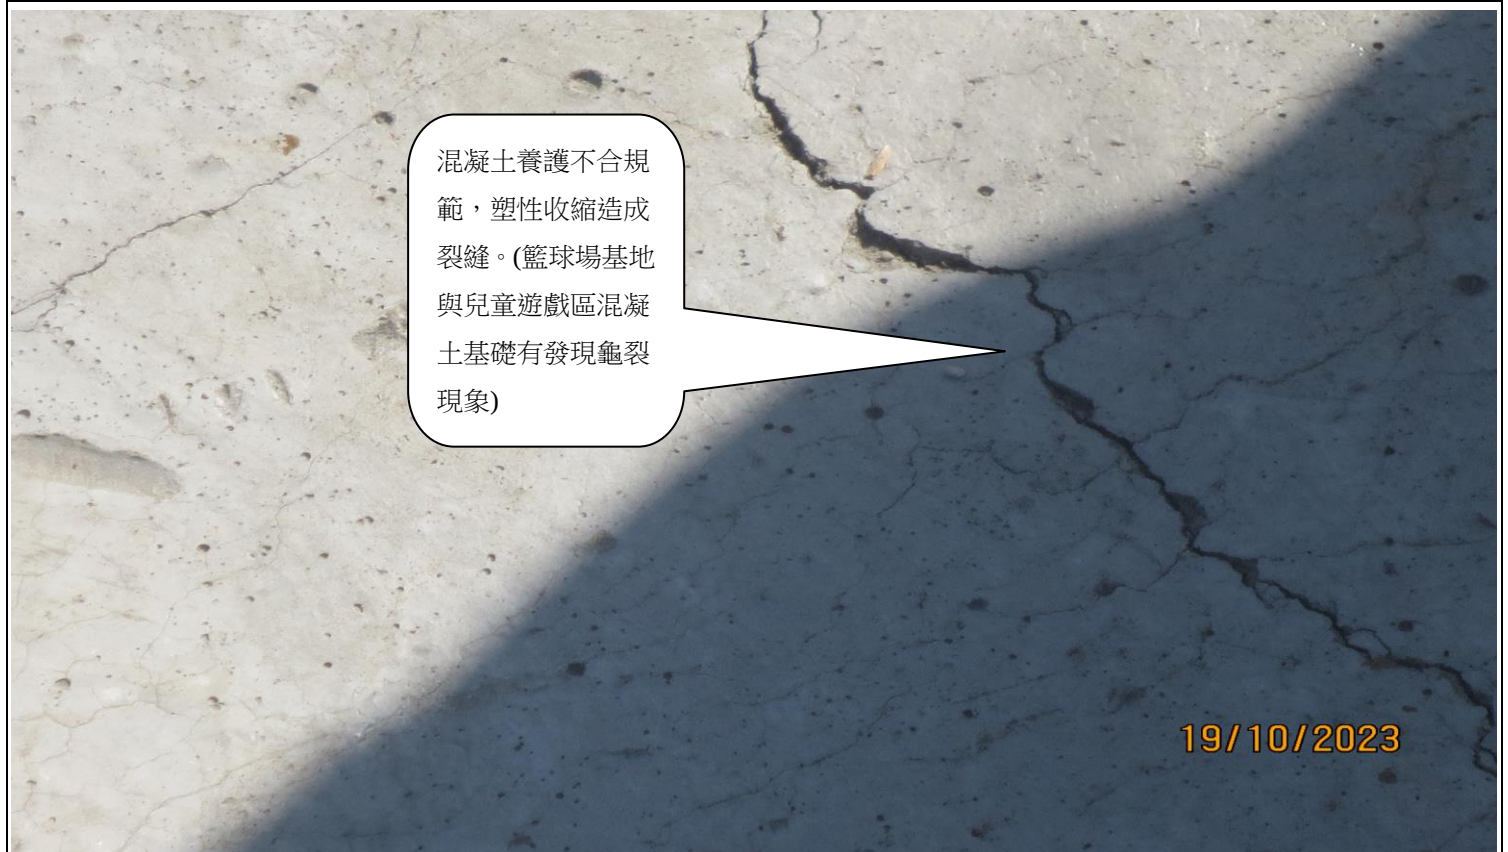
混凝土養護不合規範，塑性收縮造成裂縫。(籃球場基地與兒童遊戲區混凝土基礎有發現龜裂現象)

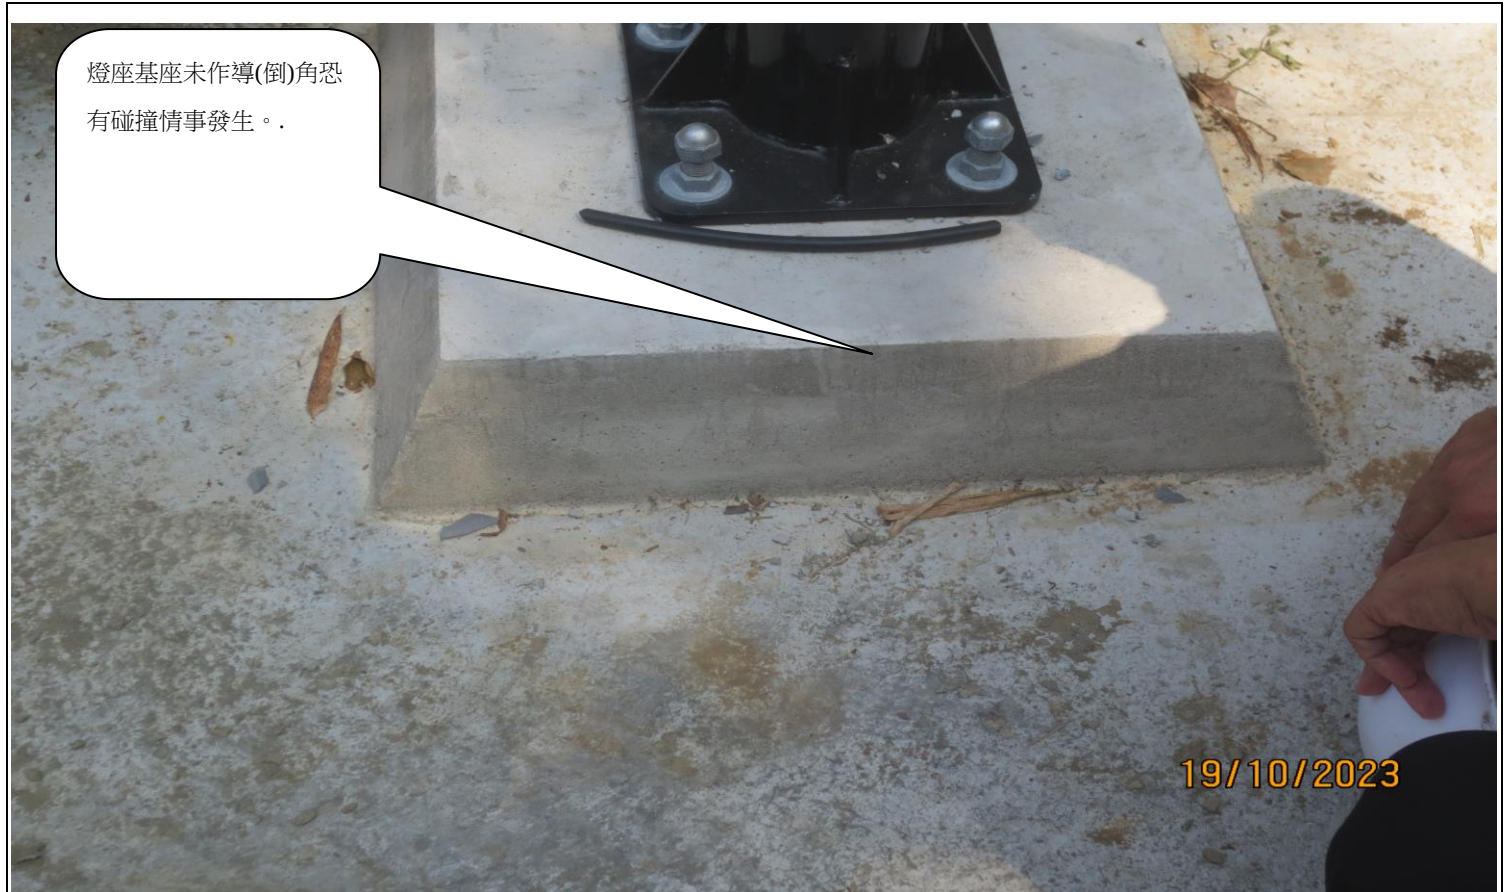
燈座基座未作導(倒)角恐有碰撞情事發生。.

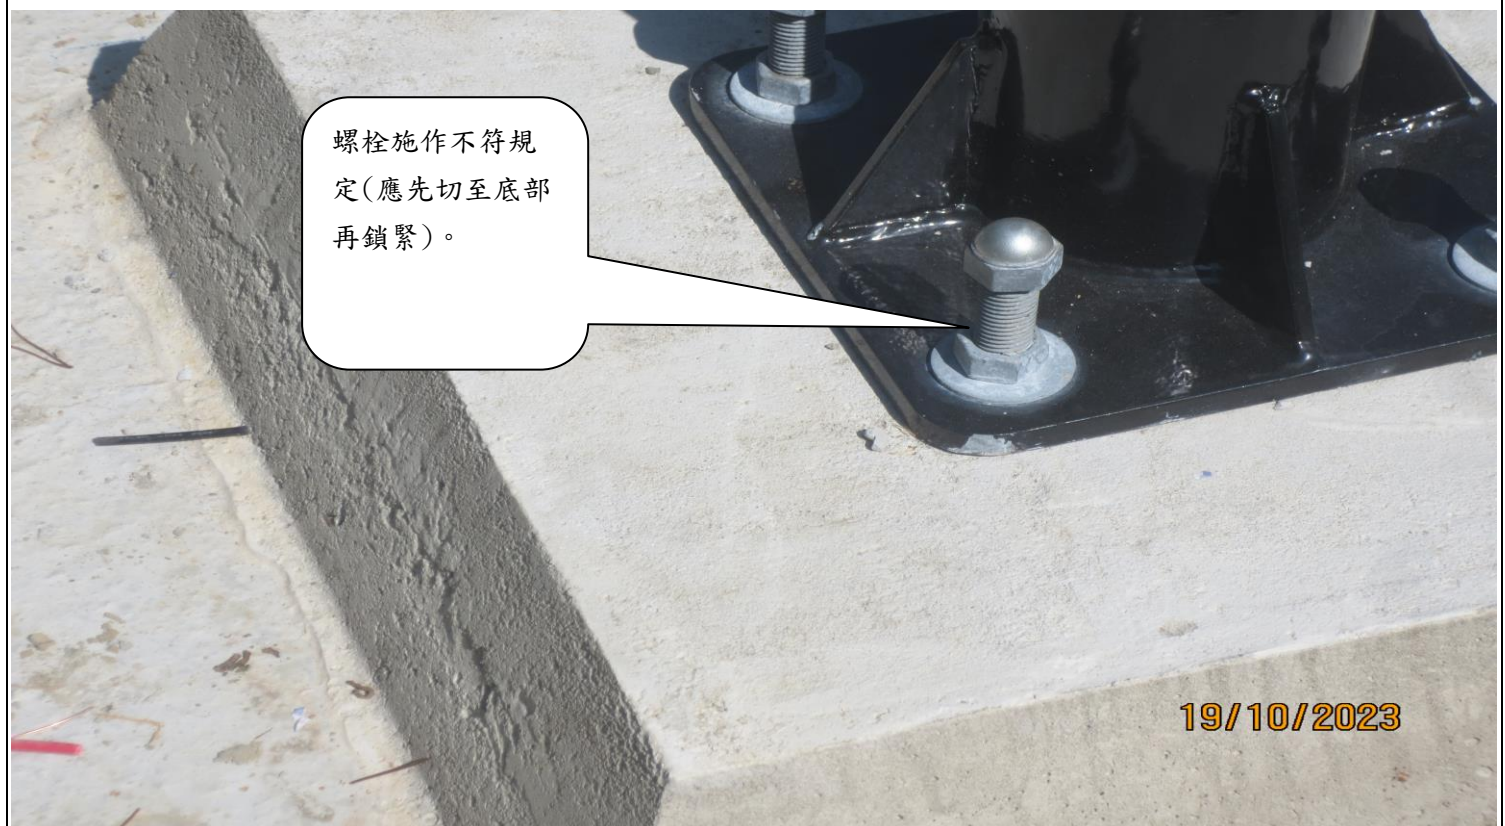
螺栓施作不符規定(應先切至底部再鎖緊)。

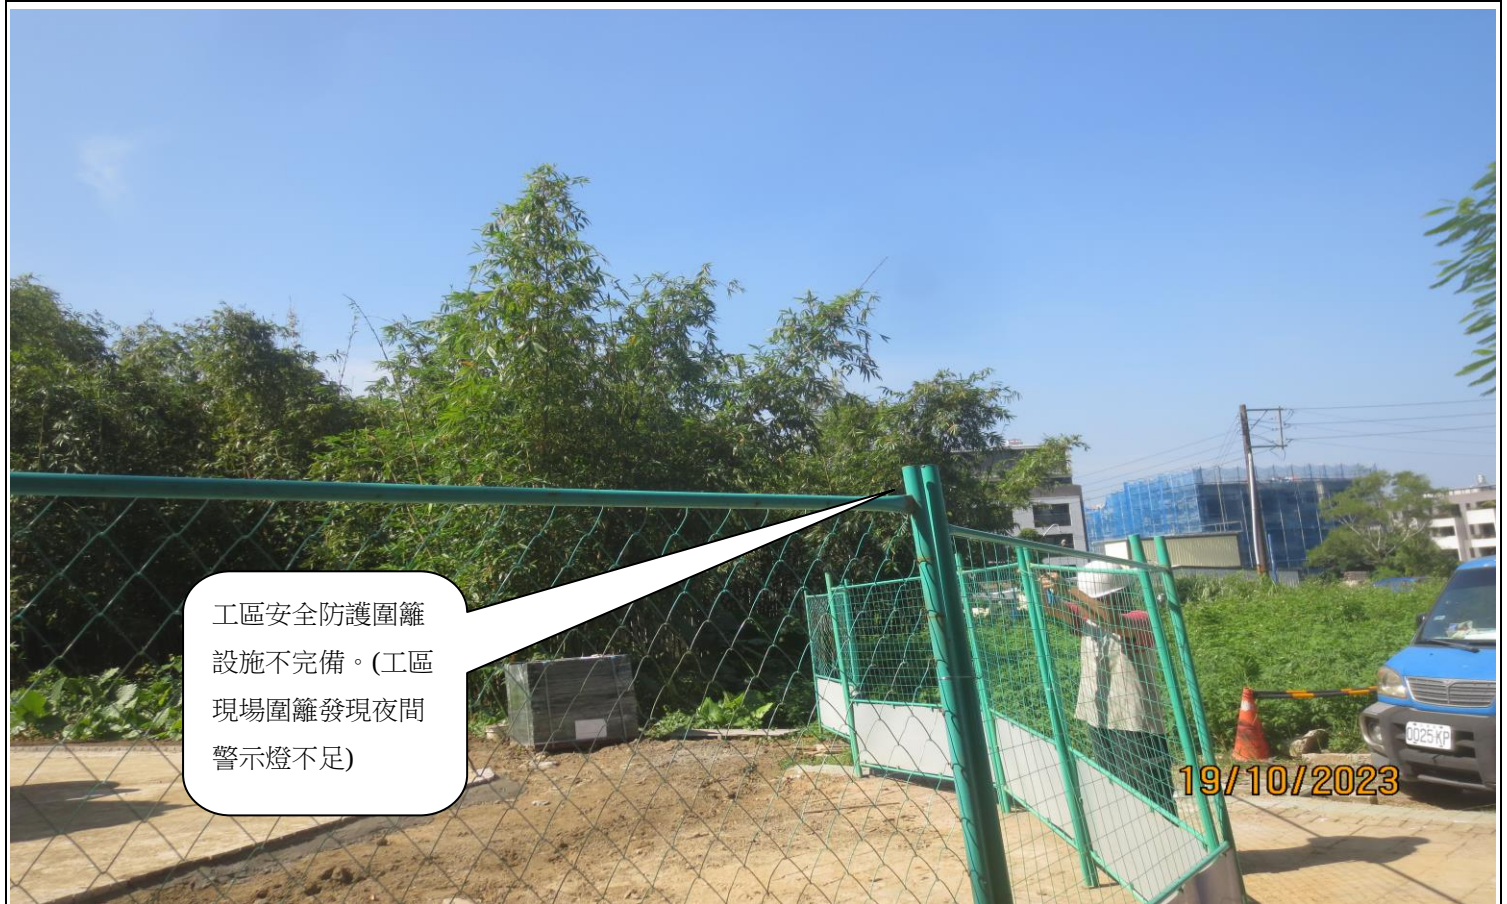
工區安全防護圍籬設施不完備。(工區現場圍籬發現夜間警示燈不足)

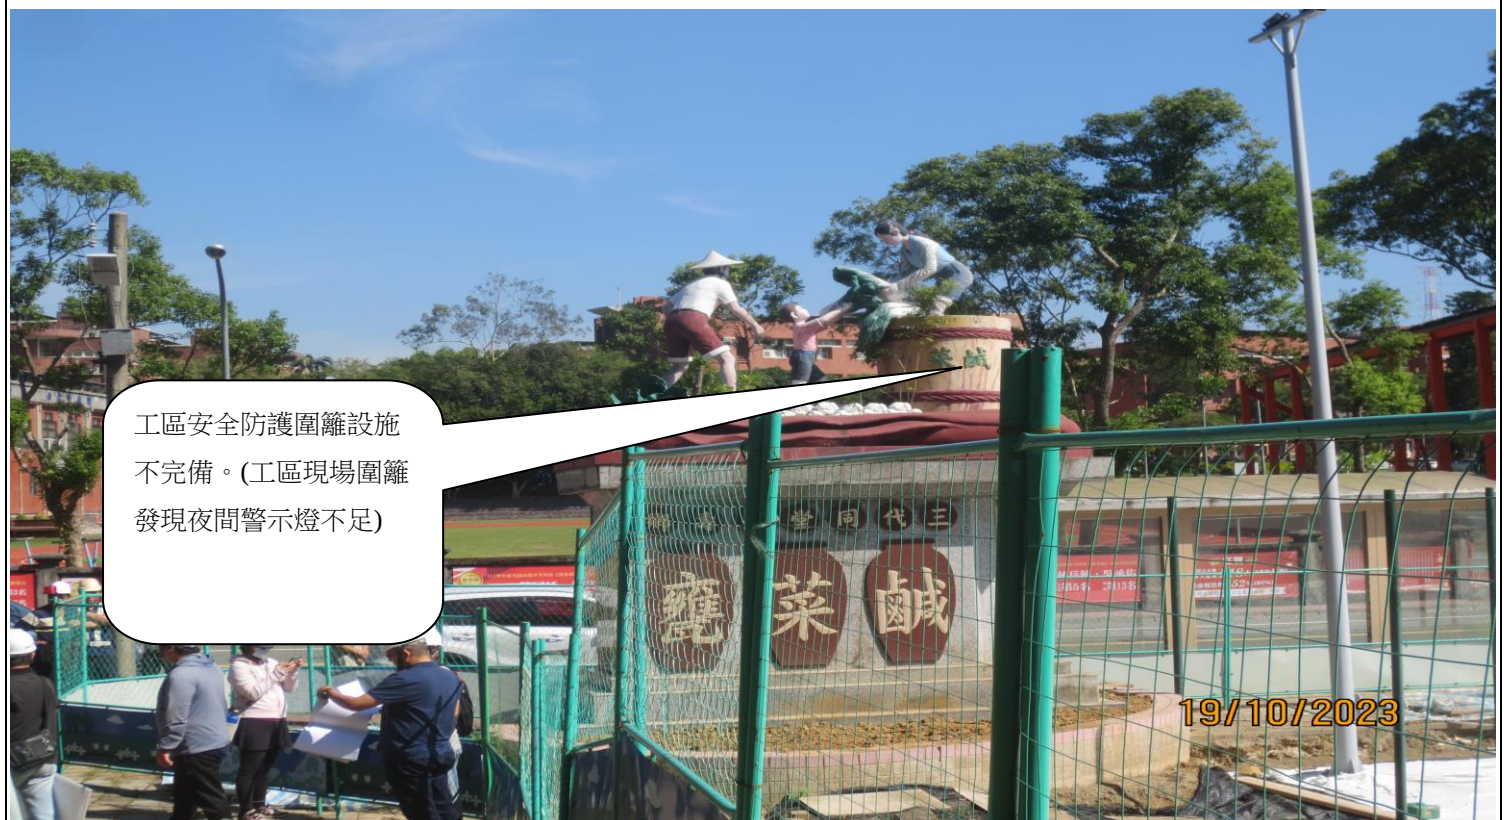
工區安全防護圍籬設施不完備。(工區現場圍籬發現夜間警示燈不足)

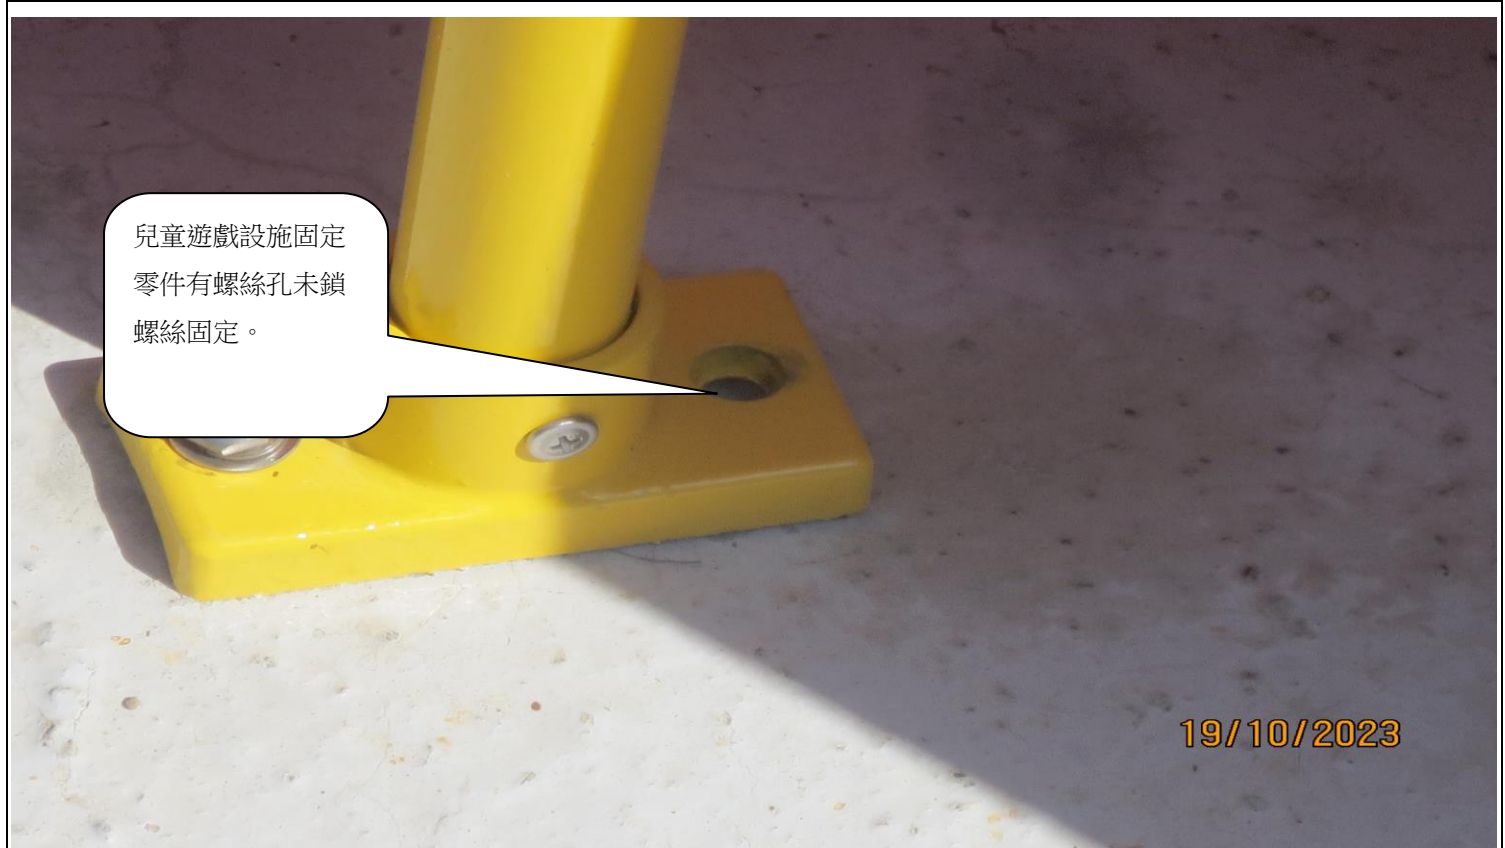
兒童遊戲設施固定零件有螺絲孔未鎖螺絲固定。

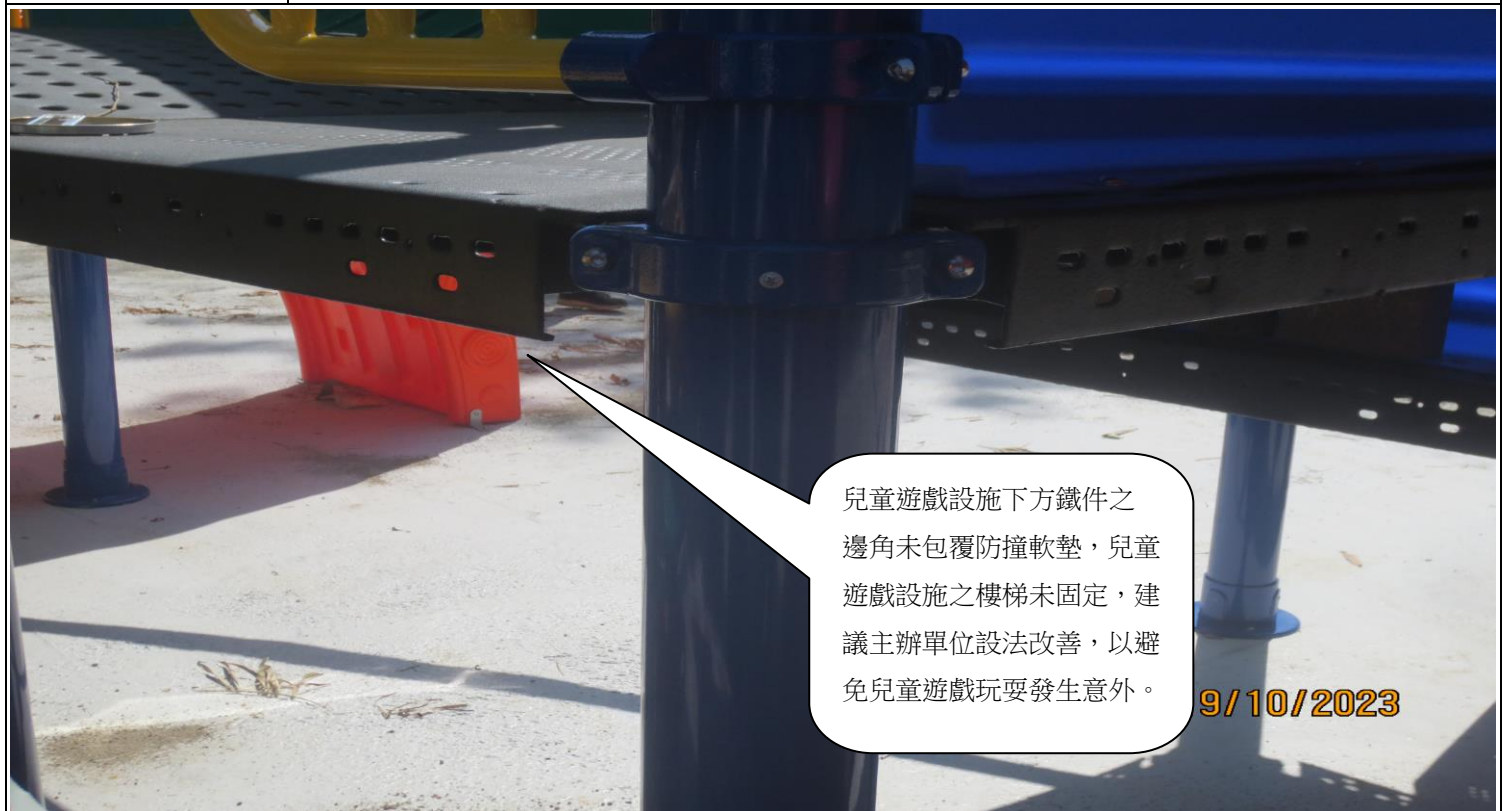
兒童遊戲設施下方鐵件之邊角未包覆防撞軟墊，兒童遊戲設施之樓梯未固定，建議主辦單位設法改善，以避免兒童遊戲玩耍發生意外。
