## 新竹縣政府工程查核代表照片表

拍攝日期：112.10.16

工程名稱：新竹縣新港國小運動操場及周邊設施整建工程

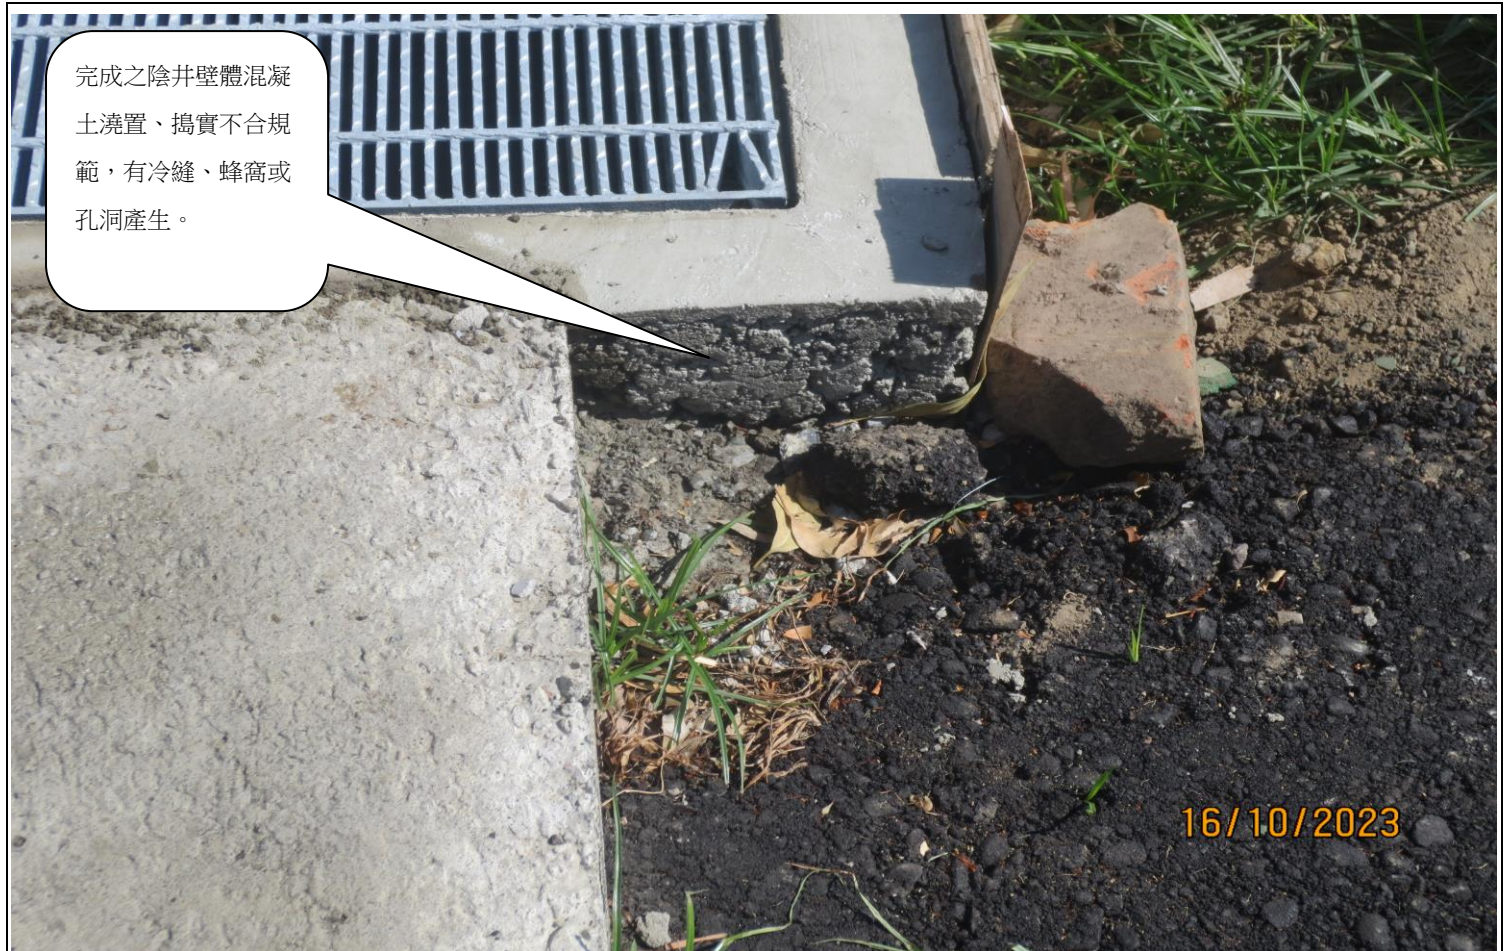
完成之陰井壁體混凝土澆置、搗實不合規範，有冷縫、蜂窩或孔洞產生。

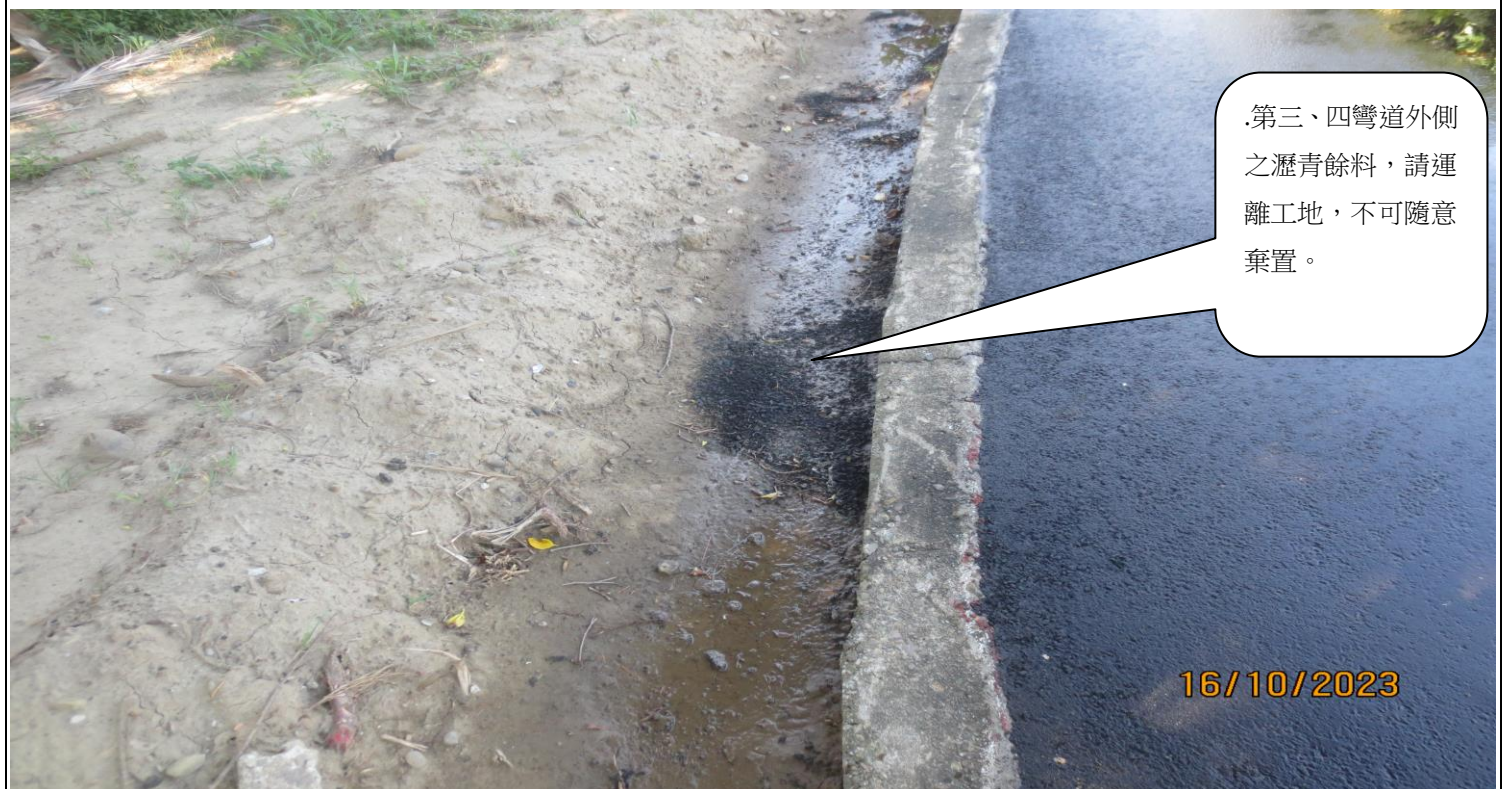
.第三、四彎道外側之瀝青餘料，請運離工地，不可隨意棄置。

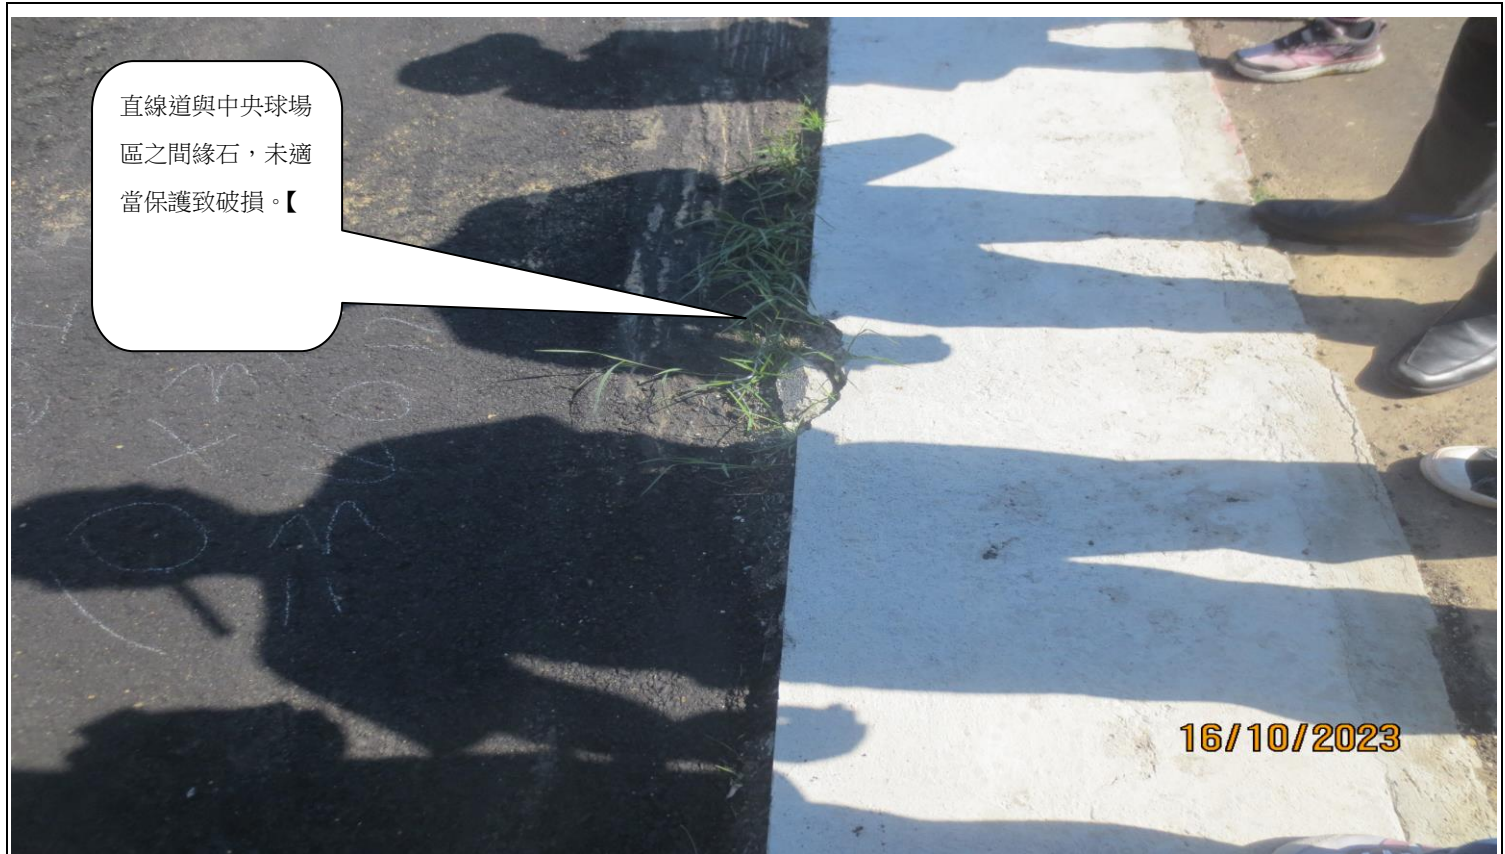
直線道與中央球場區之間緣石，未適當保護致破損。

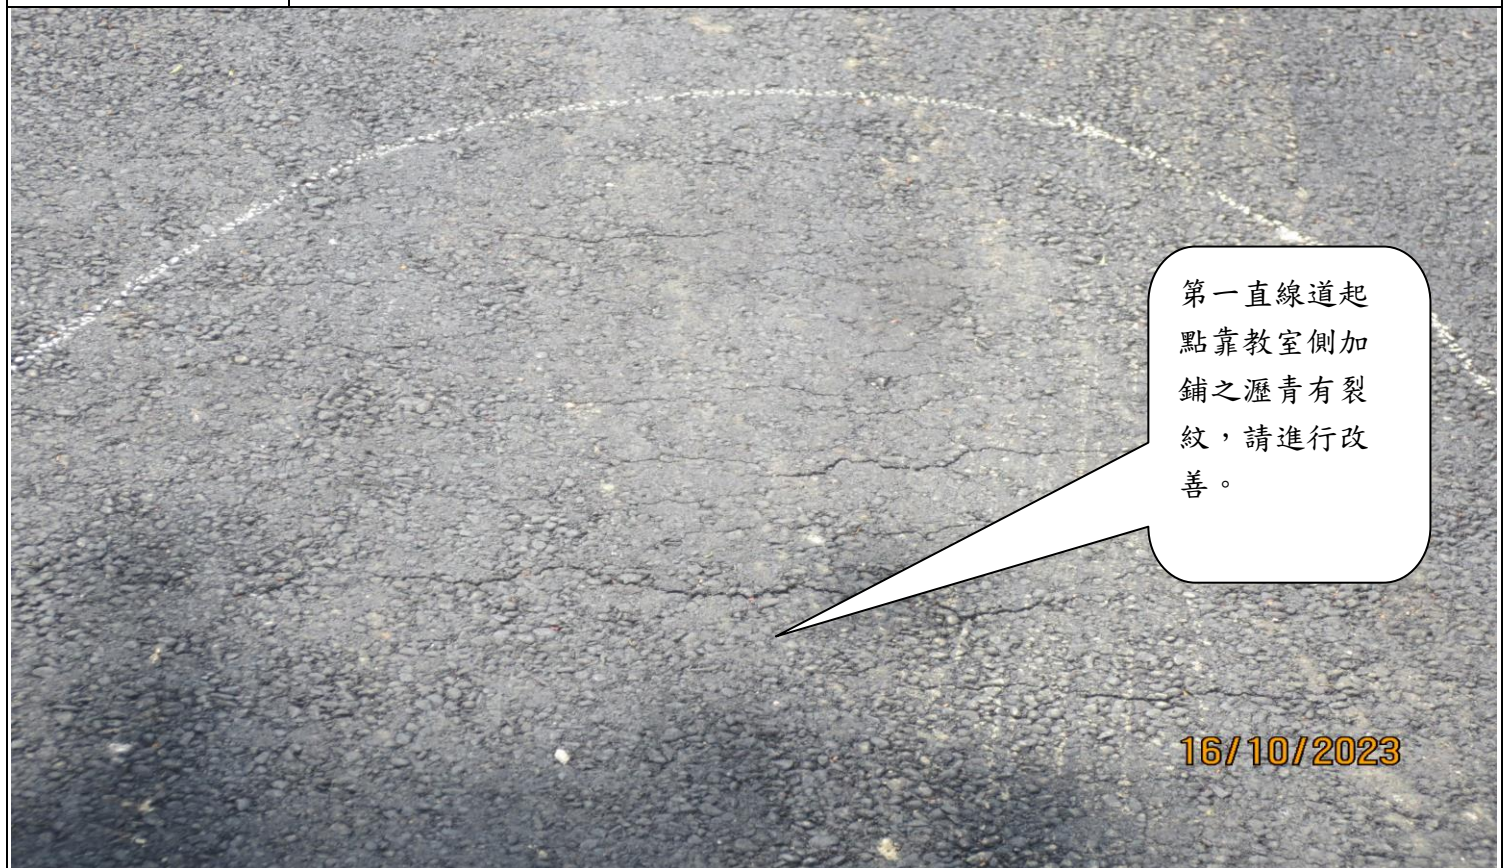
第一直線道起點靠教室側加鋪之瀝青有裂紋，請進行改善。

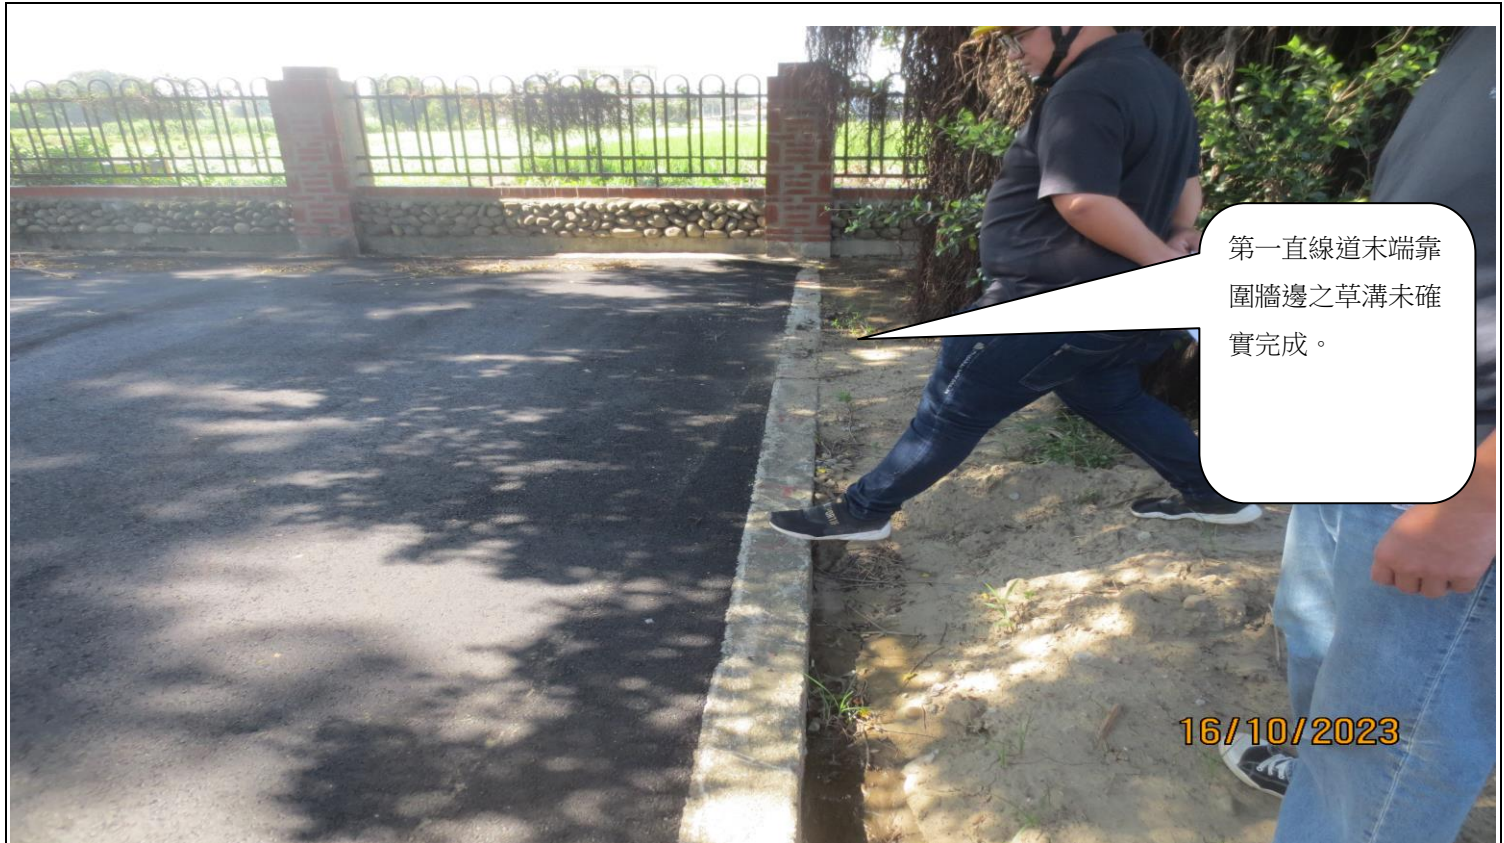
第一直線道末端靠圍牆邊之草溝未確實完成。

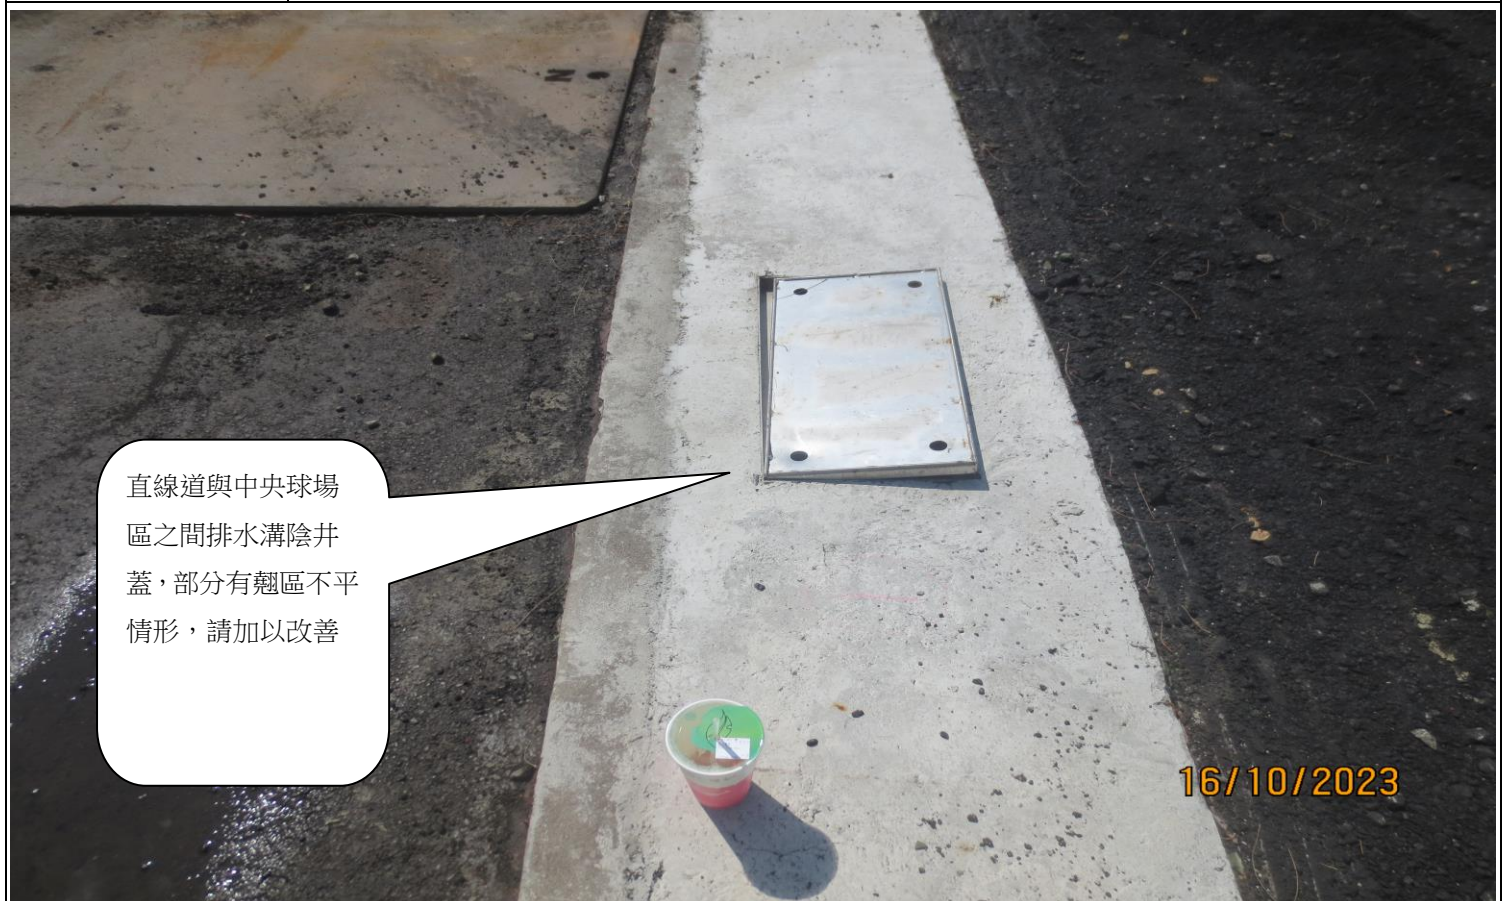
直線道與中央球場區之間排水溝陰井蓋，部分有翹區不平情形，請加以改善

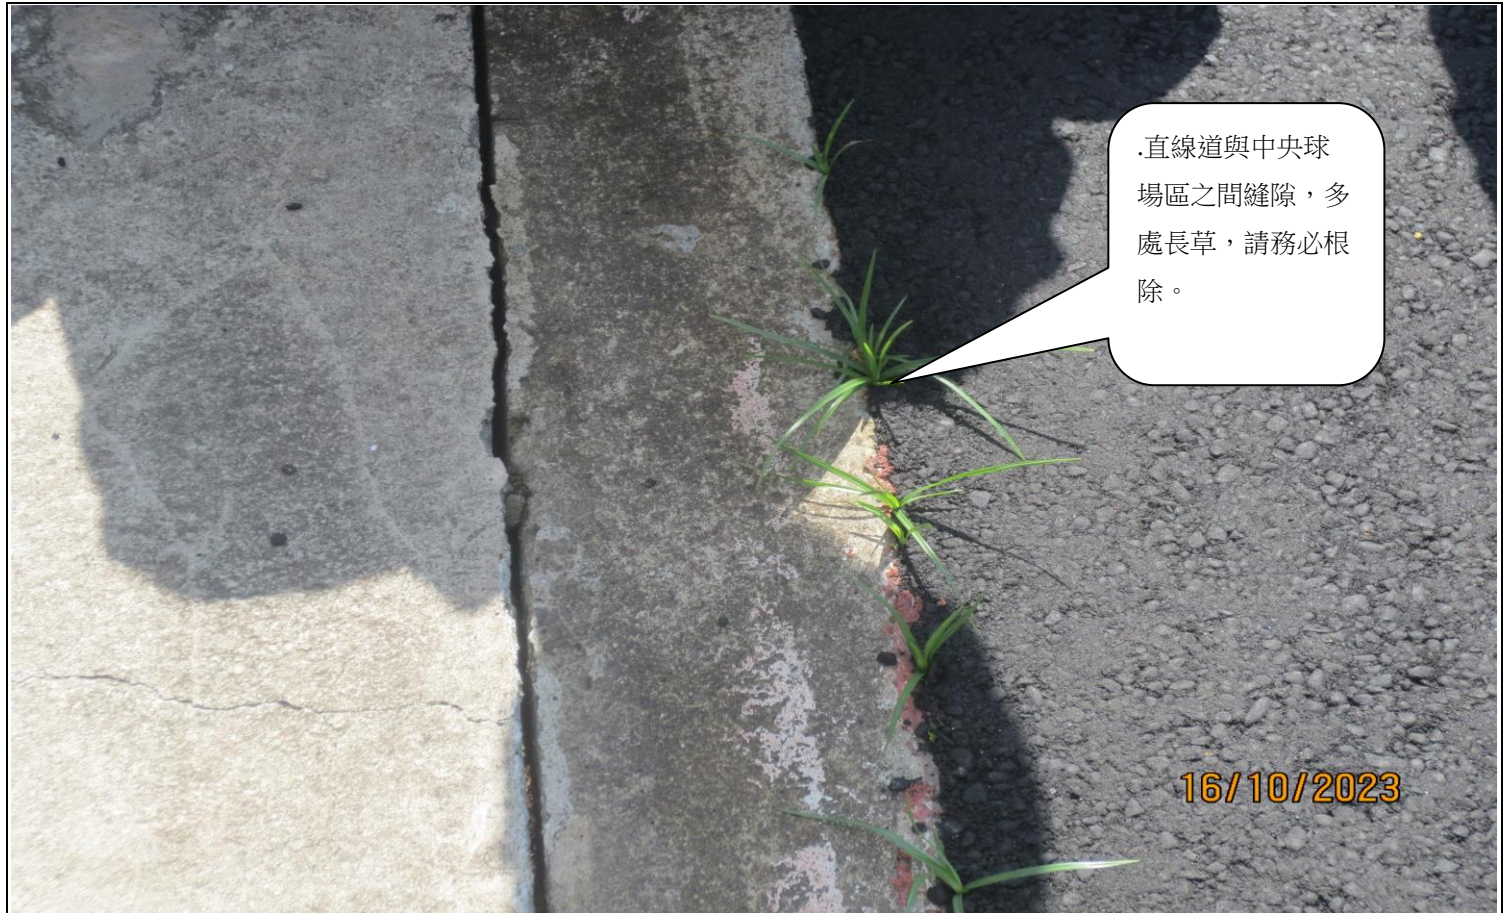
. 直線道與中央球場區之間縫隙，多處長草，請務必根除。

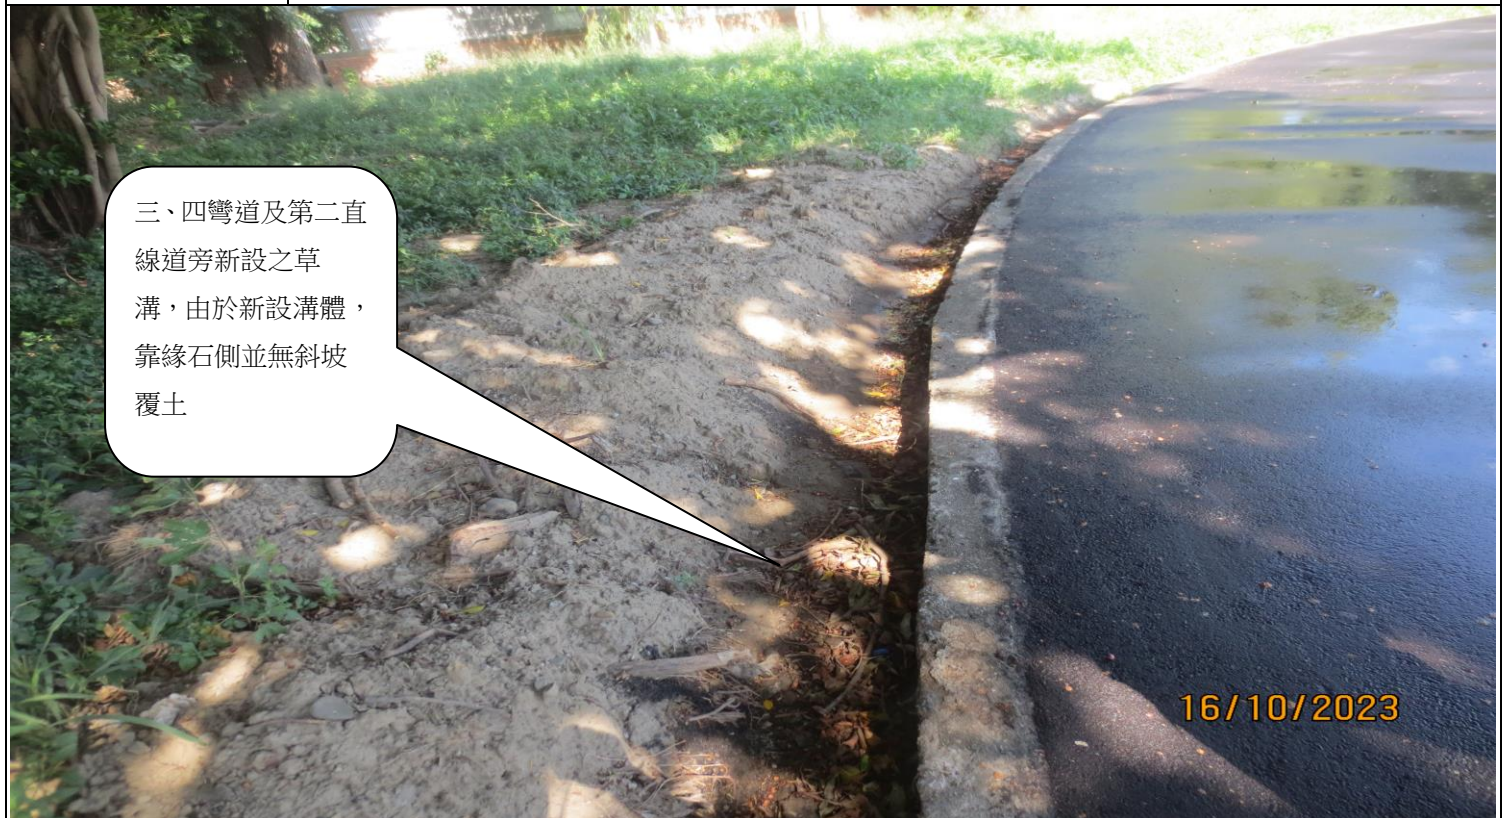
第三、四彎道及第二直線道旁新設之草溝，由於新設溝體，靠緣石側並無斜坡覆土，日後易造成使用者絆倒情形，請建築師繪製設計圖，要求施工廠商依圖施工。

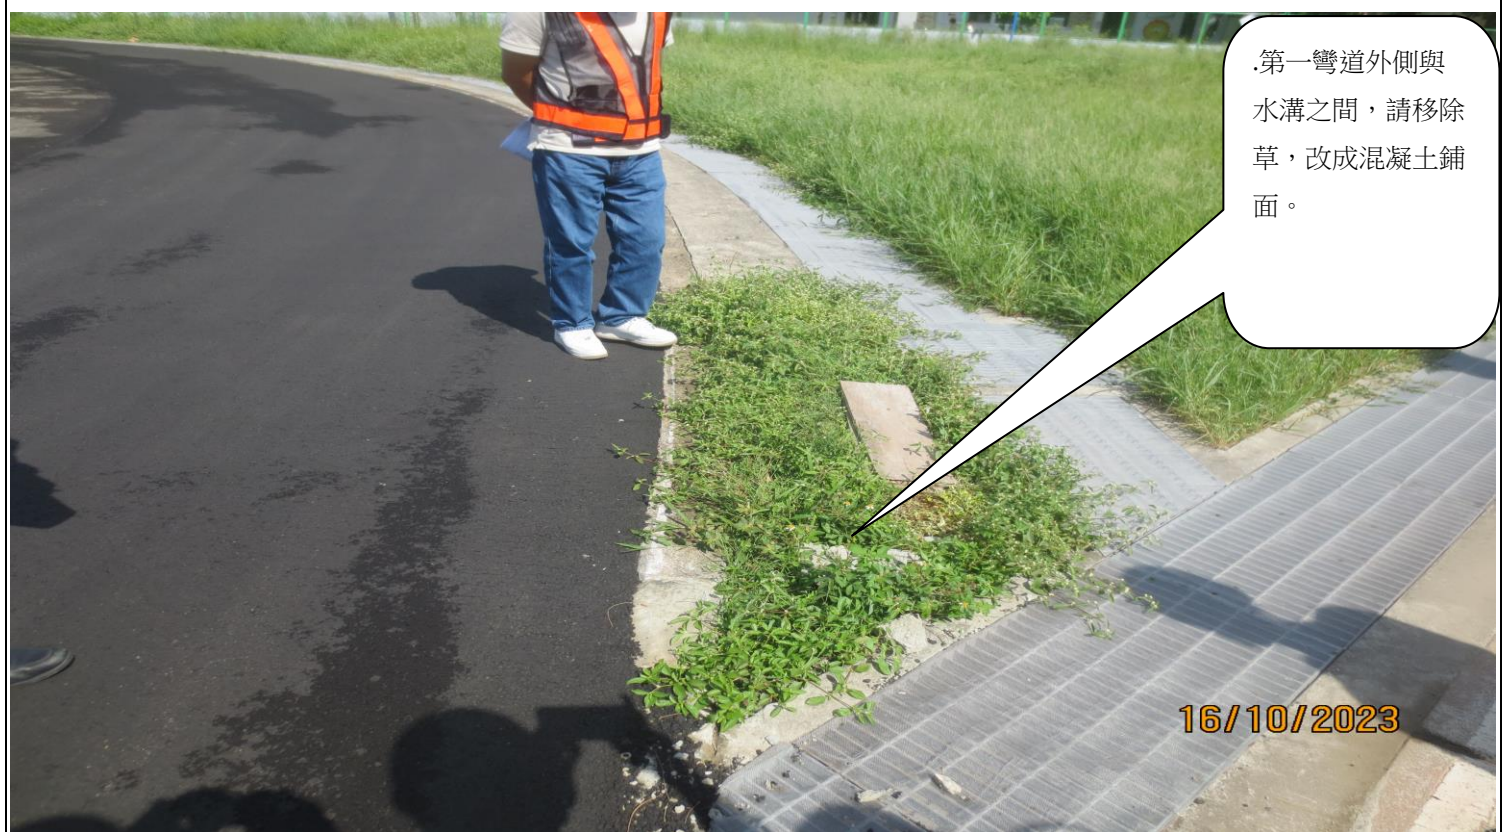
第一彎道外側與水溝之間，請移除草，改成混凝土鋪面。

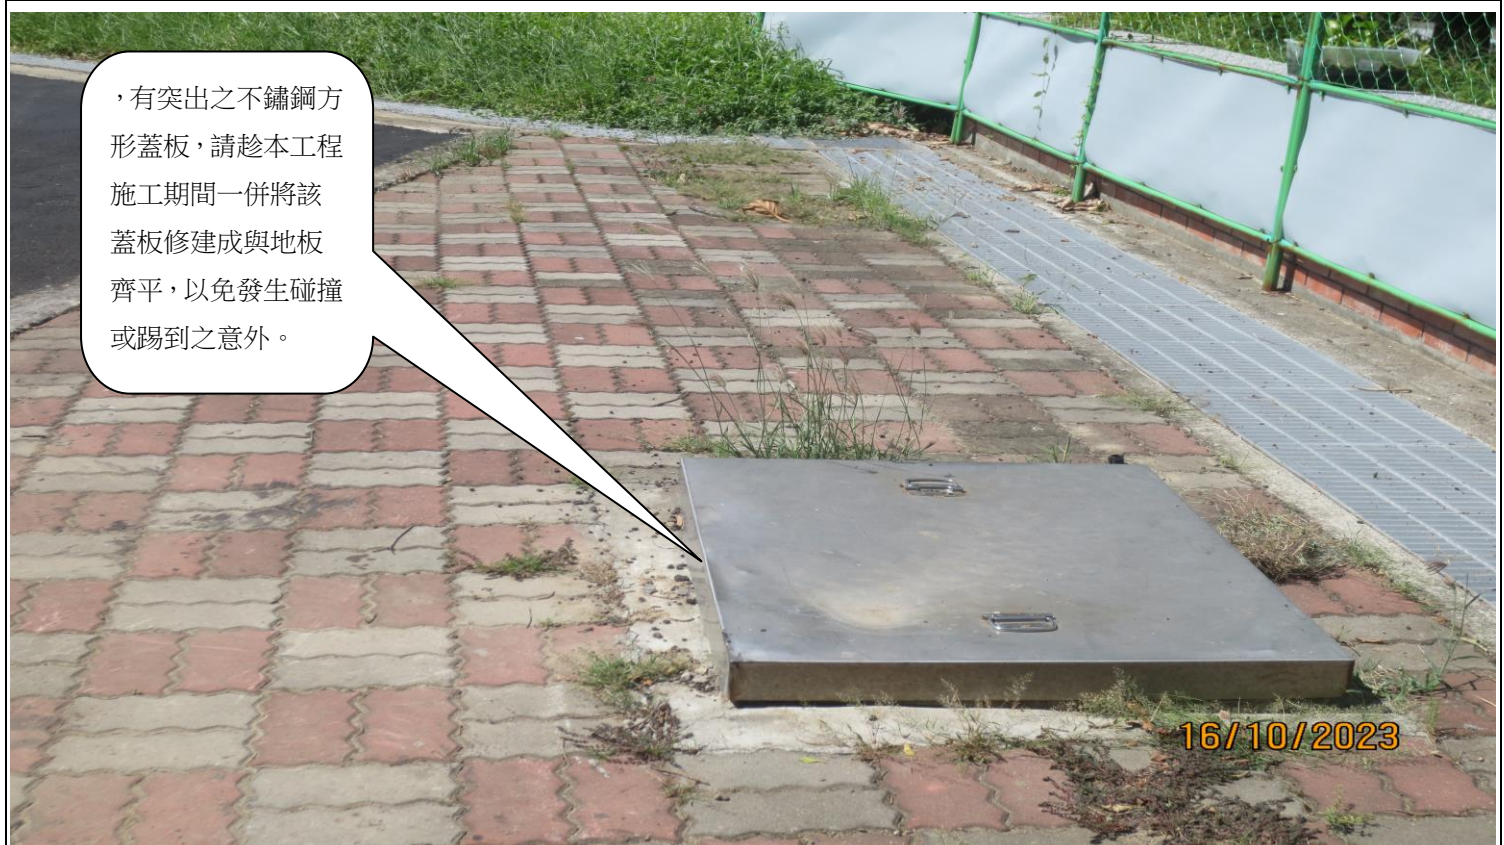
跑道啟始端外側，靠教室側，有突出之不鏽鋼方形蓋板，請趁本工程施工期間一併將該蓋板修建成與地板齊平，以免發生碰撞或踢到之意外。
